KNKT.15.01.01.01

**LAPORAN INVESTIGASI KECELAKAAN LALU LINTAS
DAN ANGKUTAN JALAN**

**KECELAKAAN TUNGGAL MOBIL BARANG DUMP TRUK
DS-9675-AB MASUK JURANG**

DI JL. ALTERNATIF PERUMNAS III WAENA-ENTROP, JAYAPURA

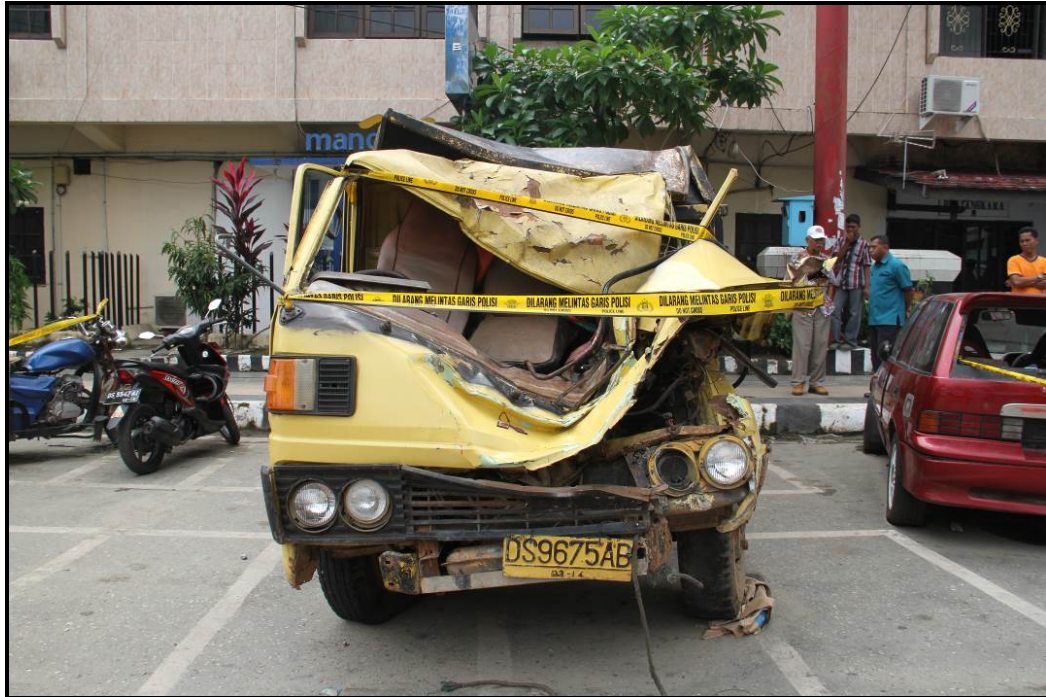
- Rusaknya bagian depan kendaraan (kabin pengemudi) yang mengalami deformasi di sisi kiri bagian penumpang karena membentur batu besar di dasar jurang;
- Pelek roda kiri belakang terdeformasi akibat benturan saat kendaraan terguling;
- Kaca kendaraan pecah.

Gambar 3. Kondisi bagian depan mobil barang *dump truck* DS-9675-AB setelah terjadinya kecelakaan.

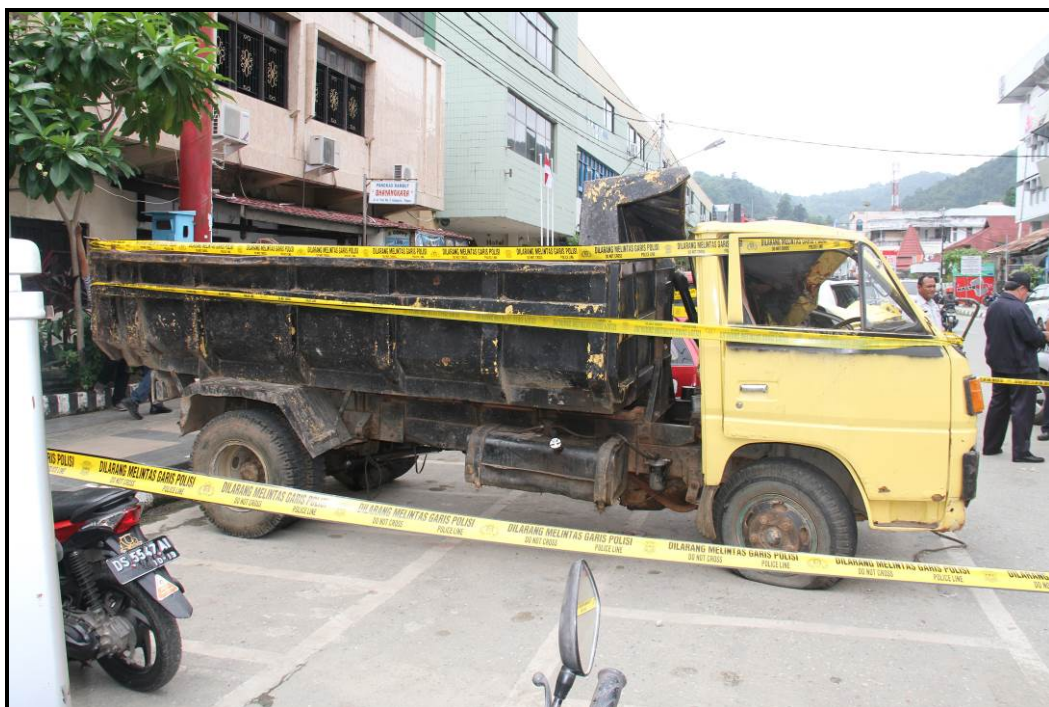
Gambar 4. Kondisi bagian sebelah kanan mobil barang *dump truck* DS-9675-AB setelah terjadinya kecelakaan

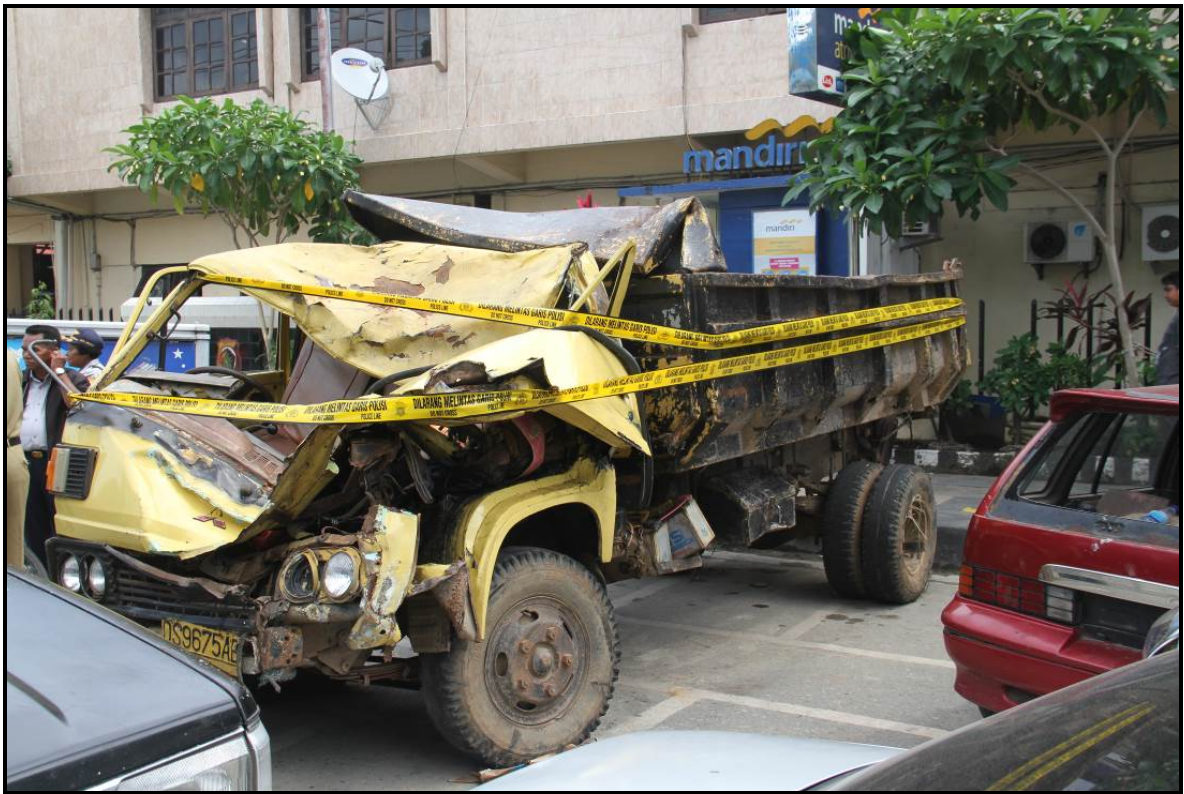
Gambar 5. Kondisi bagian sebelah kiri mobil barang *dump truck* DS-9675-AB setelah terjadinya kecelakaan.

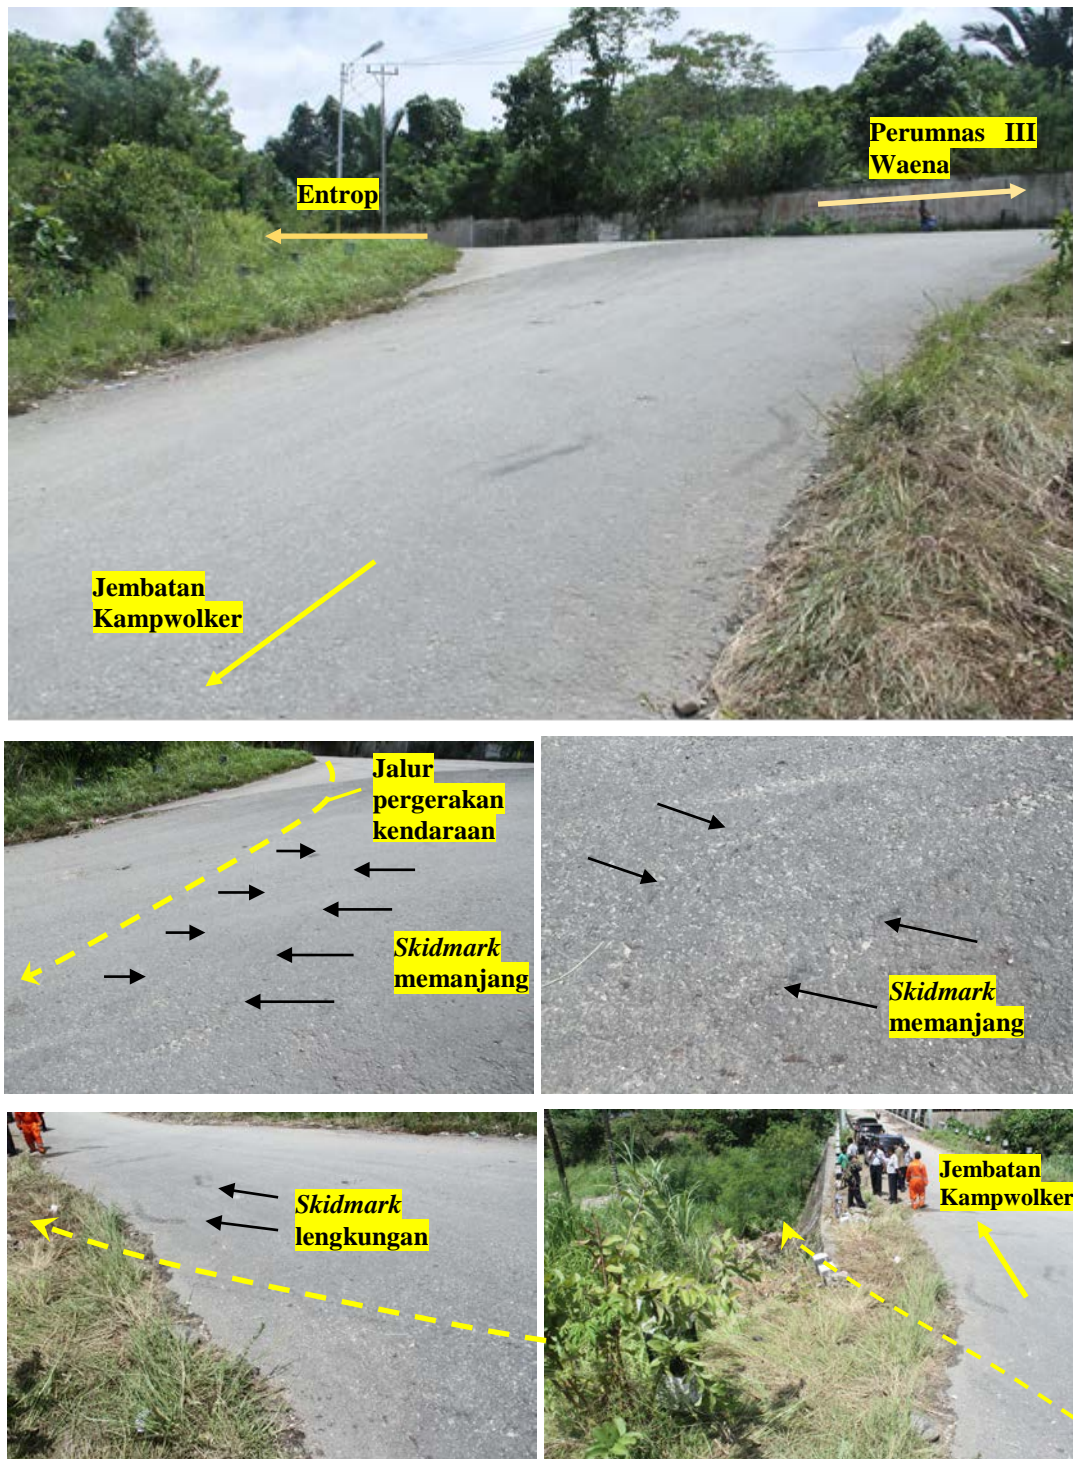
Terjadinya kecelakaan diawali dengan perjalanan yang dilakukan mobil barang *dump truck* DS-9675-AB pada jalan yang menurun tajam di Jl. Alternatif Perumnas III Waena – Entrop. Mobil barang *dump truck* yang berjalan ke arah Perumnas III Waena meluncur dengan cepat saat turunan 100 m menjelang pertigaan yang salah satu jalannya mengarah ke Sungai Kampwolker. Dari temuan jejak ban yang terlihat pada Gambar 6. mengindikasikan bahwa kendaraan sedang bergerak ke arah Jembatan Kampwolker. Kemudian jejak ban mengarah menuju salah satu tiang pembatas (deliniator) yang terletak di tepi jalan dimana di sisi luarnya adalah jurang dengan kedalaman 4,5 m. terdapat juga temuan *skidmark* di dekat tepi jalan berupa garis lengkung kurva yang pendek (Gambar 6).

Gambar 6. Skidmark di lokasi terjadinya kecelakaan.

Berdasarkan temuan *skidmark*, dapat dilihat bahwa kendaraan *dump truck* dapat diindikasikan sedang mengarah ke Jembatan Kampwolker. Kendaraan sempat berbelok, dibuktikan dengan adanya jejak ban memanjang seperti yang ditunjukkan pada Gambar 6. Dari hasil rekonstruksi dapat diprediksi bahwa jejak ban tersebut berasal dari ban belakang kiri truk. Truk dapat berbelok namun ruang untuk berbelok sudah tidak tersedia sehingga truk terperosok dan jatuh terguling.

Sebelum terperosok, truk sempat terpuntir saat berbelok. Temuan *skidmark* berbentuk kurva lengkungan yang berdekatan dengan *skidmark* memanjang mengindikasikan gerakan puntiran truk tersebut. Temuan *skidmark* berupa lengkungan dapat dilihat pada Gambar 6. Bukti lain bahwa mobil *dump truck* sempat terpuntir sebelum terperosok adalah dapat dilihat pada Gambar 7 dimana posisi akhir bagian belakang truk setelah terjadinya kecelakaan adalah terletak lebih jauh dari jalan raya dibandingkan dengan posisi bagian depan kendaraan.

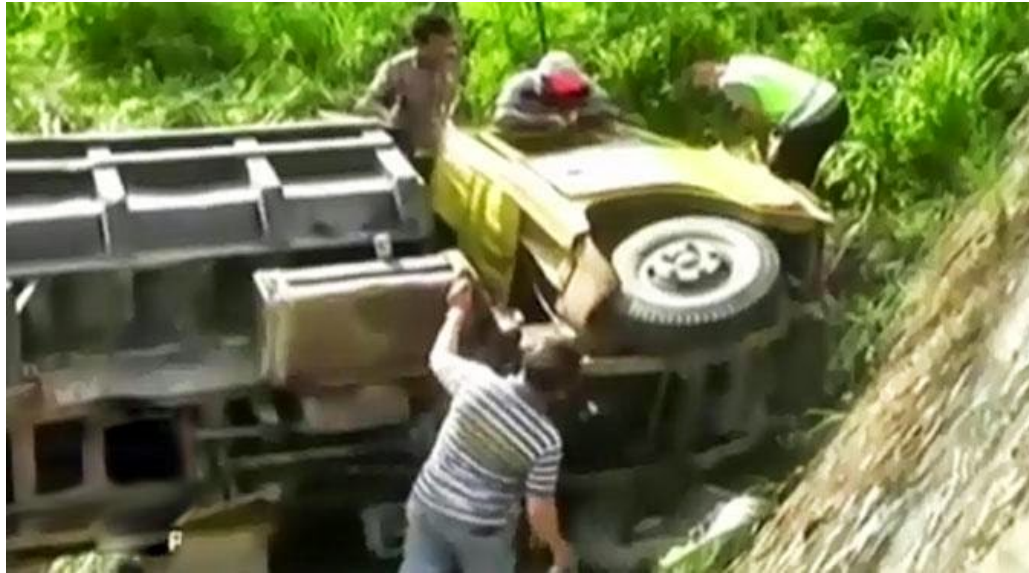
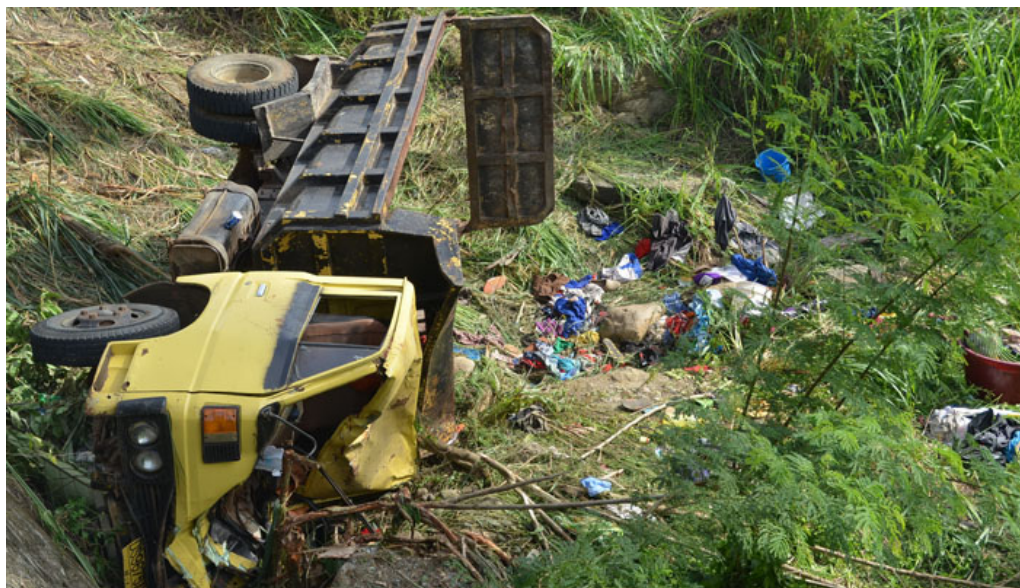
depan kiri kendaraan (kabin pengemudi). Posisi terakhir mobil barang *dump truck* adalah bagian depan truk terletak lebih dekat dengan dasar jalan dibandingkan dengan bagian belakangnya (Gambar 7). Hasil investigasi menunjukkan bahwa terdapat sebaran pecahan kaca pada permukaan batu besar di dasar jurang.

Gambar 7. Posisi akhir mobil barang *dump truck* di dalam jurang setelah terjadinya kecelakaan (sumber foto : <http://www.kabarpapua.net> dan http://s.kaskus.id/images/2015/12/19/1091106_20151219043053.jpg).

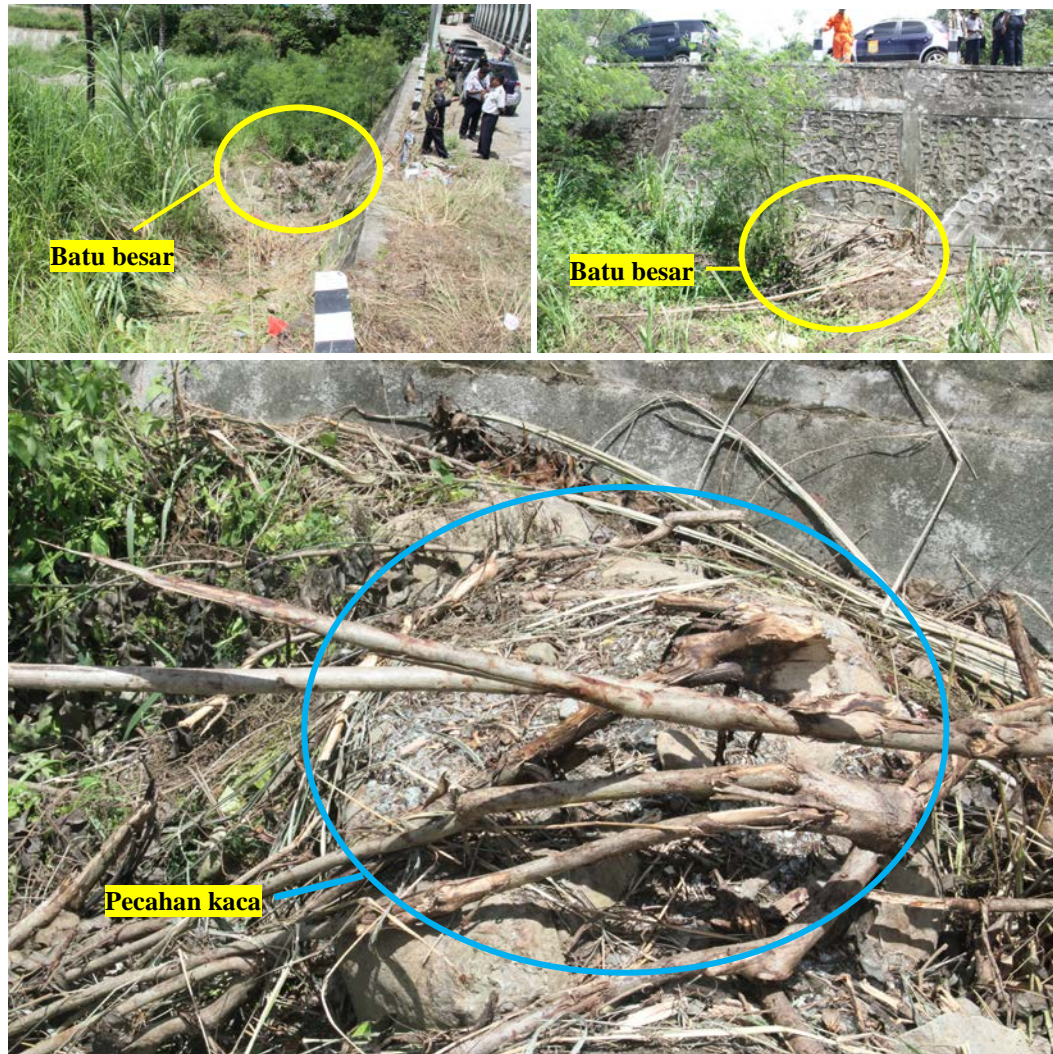
Gambar 8. Sebaran kaca pada batu besar di dasar jurang.

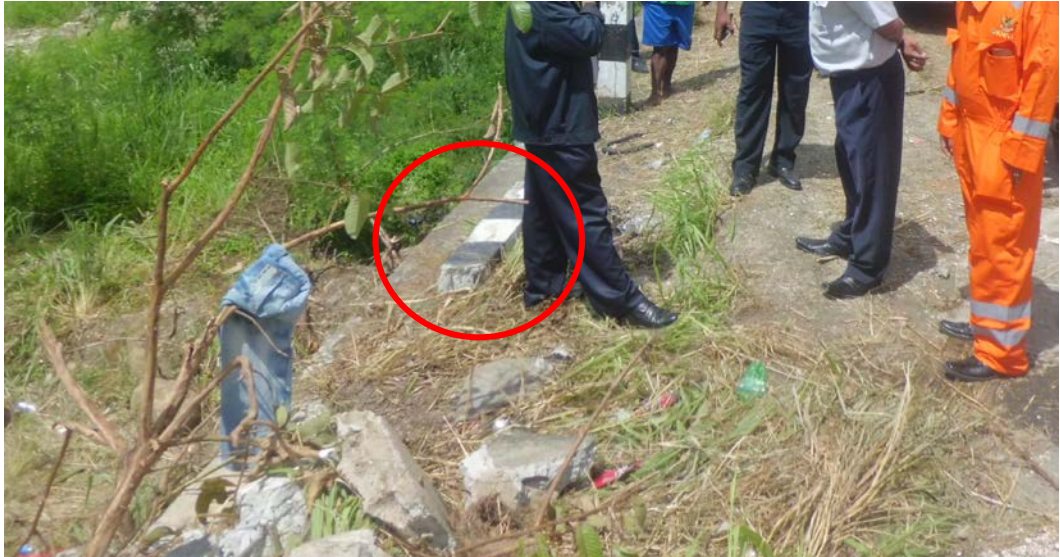
Dari hasil investigasi juga diketahui bahwa terdapat 1 deliniator lainnya yang dalam posisi rubuh. Deliniator ini memang sengaja dipatahkan untuk mempermudah pergerakan kendaraan ketika ditarik dari dalam jurang menuju jalan di atasnya. Diketahui bahwa truk dikeluarkan dari jurang dengan menggunakan kendaraan penarik/derek dan jalur penarikan adalah melewati deliniator yang dirubuhkan.

Gambar 9. Deliniator yang sengaja dirubuhkan untuk mempermudah pengangkatan mobil *dump truck* dari dasar jurang.

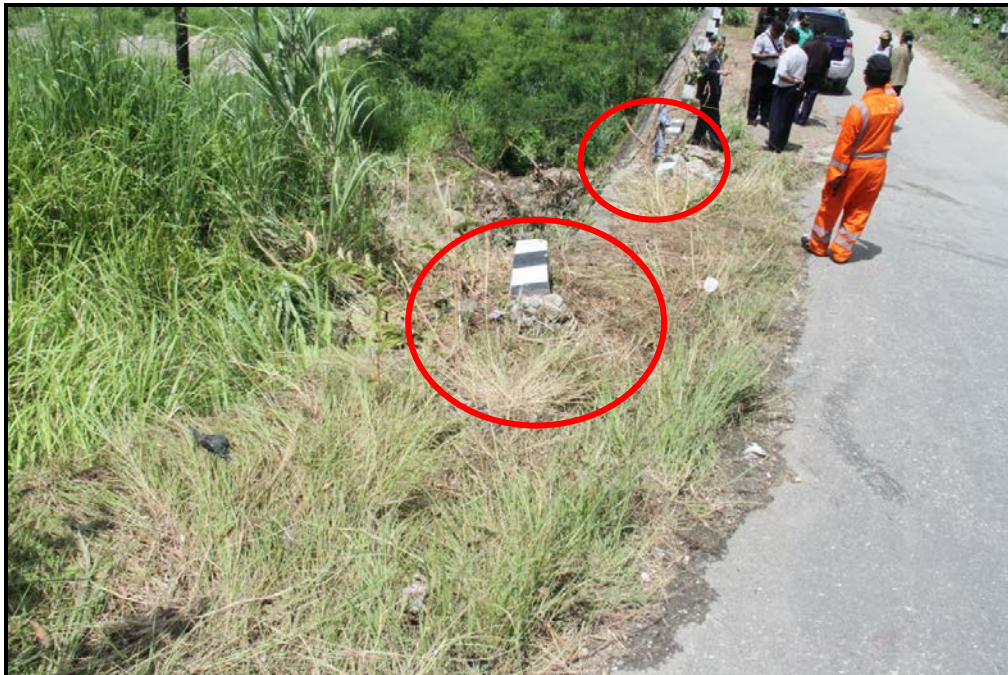
Sebelum masuk ke dalam jurang mobil barang *dump truck* DS-9675-AB menabrak dua tiang pembatas jalan sehingga tiang-tiang tersebut roboh.

Gambar 11. Kondisi tiang-tiang pembatas (delineator) jalan yang patah dan roboh akibat tertabrak oleh mobil barang *dump truck* DS-9675-AB.

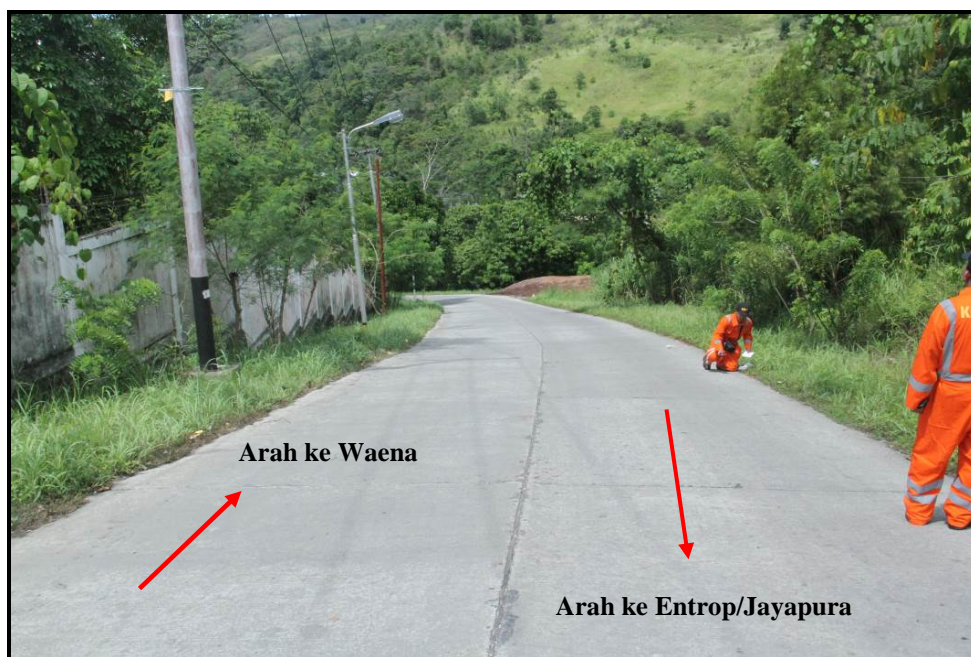
- 1) Sebagian besar ruas jalan baru selesai dilakukan pengecoran dan belum dilaksanakan pelapisan aspal (masih beton) (Gambar 12);

Gambar 12. Kondisi jalan alternatif Perumnas III Waena – Entrop 200 m menjelang pertigaan lokasi TKP.

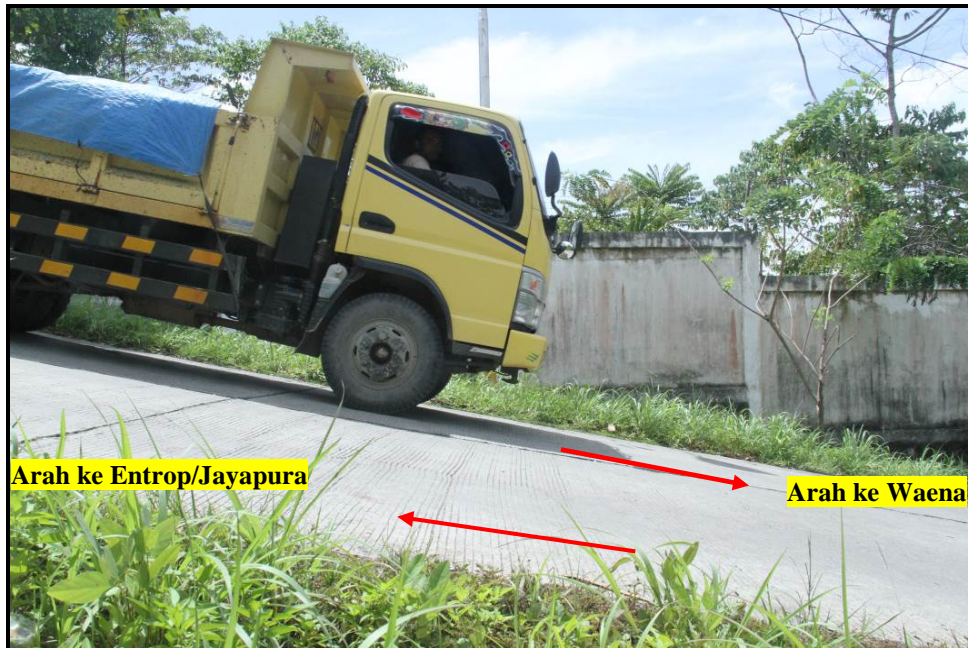
- 2) Gradien turunan jalan pada jalur alternatif Perumnas III Waena - Entrop sebelum pertigaan cukup curam dengan kemiringan vertikal berkisar 10° - 12° (Gambar 13);
- 3) Gradien turunan jalan pada jalur alternatif Perumnas III Waena - Entrop setelah pertigaan menuju ke arah jembatan Kampwolker dengan kemiringan vertikal 12° - 14° ;
- 4) Gradien turunan jalan pada jalur tersebut setelah melewati pertigaan menuju ke arah Perumnas III Waena sekitar 4° - 6° ;
- 5) Lebar jalan pada jalur alternatif Perumnas III Waena -Entrop sebelum pertigaan adalah sekitar 5,8 – 6,2 meter tanpa bahu jalan;
- 6) Lebar jalan pada jalur alternatif Perumnas III Waena - Entrop setelah pertigaan ke arah Perumnas III Waena adalah 4 – 4,10 m tanpa bahu jalan;
- 7) Lebar jalan setelah pertigaan ke arah jembatan sungai Kampwolker adalah sekitar 4,10 m tanpa bahu jalan.

Gambar 13. Kondisi ruas jalan alternatif Perumnas III Waena – Entrop menurun dengan kemiringan vertikal $\pm 10^{\circ}$ - 12°

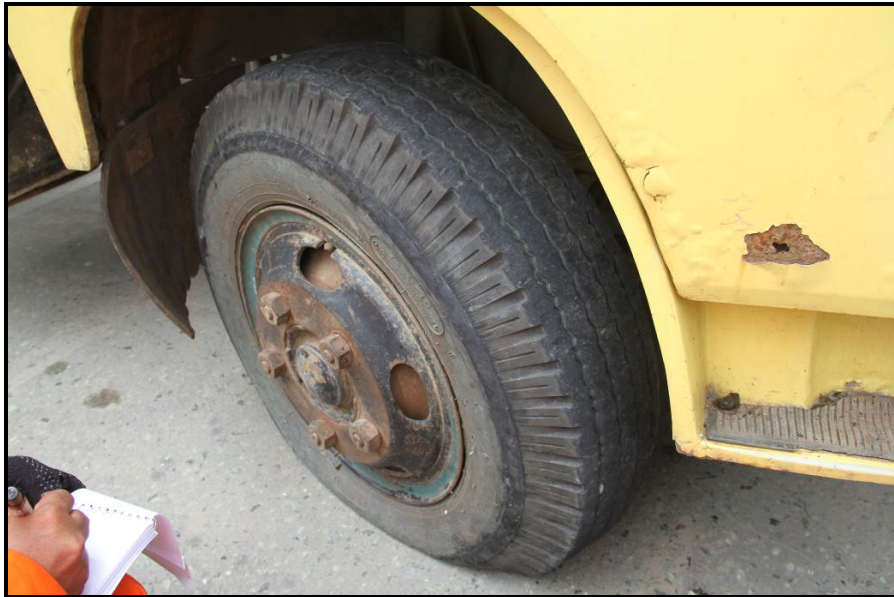
- Tebal kanvas atas 7 mm;
- Tebal kanvas bawah 5 mm;
- *Adjuster* dalam kondisi Kering /tidak bocor;
- *Wheel master* sisi depan, karetnya sobek / tidak terlihat lelehan minyak rem;
- *Bearing* cukup bagus;
- Kondisi *inner* teromol kering, terdapat gores dan karat, kemungkinan pengereman tidak sempurna (teromol oval);
- Pembukaan pipa selang rem teromol terdapat minyak rem (bagian belakang);
- *wheel master* pendorong sepatu rem terdapat minyak rem;
- Ban depan kanan GT Super 88 N ukuran 7.5 – 16 - 14 PR (kembang biasa);
- Kondisi kembang masih sesuai standar (Gambar 14).

Gambar 14. Kondisi ban depan sebelah kanan mobil barang *dump truck*.

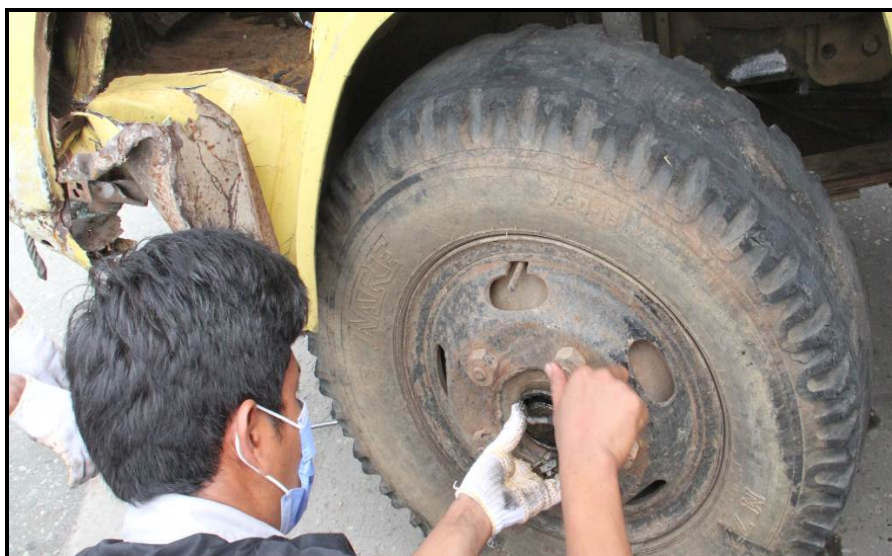
- Tebal kanvas atas : 0,9 = 9 mm ; bawah = 13 mm;
- *Adjuster* kondisinya kering;
- *Wheel master* kondisinya kering;
- *Bearing* dalam kondisi baik;
- Pegas pembalik rem dalam kondisi baik;
- Kondisi *inner* teromol dalam kondisi baik (gesekan merata);
- Gemuk & minyak rem ada;
- Sistem pemipaan bagus;
- Selang atas minyak rem kondisinya menetes / basah;
- Selang basah *wheel master* kondisinya baik, terdapat minyak rem;
- Ban MARF 7.5 – 16 – 14 PR / M. 77;
- Kembang ban tidak ada (Gambar 15);
- *Ball joint* kondisinya kering;
- Gemuk /minyak rem cukup.

Gambar 15. Kondisi ban depan sebelah kiri mobil barang *dump truck*.

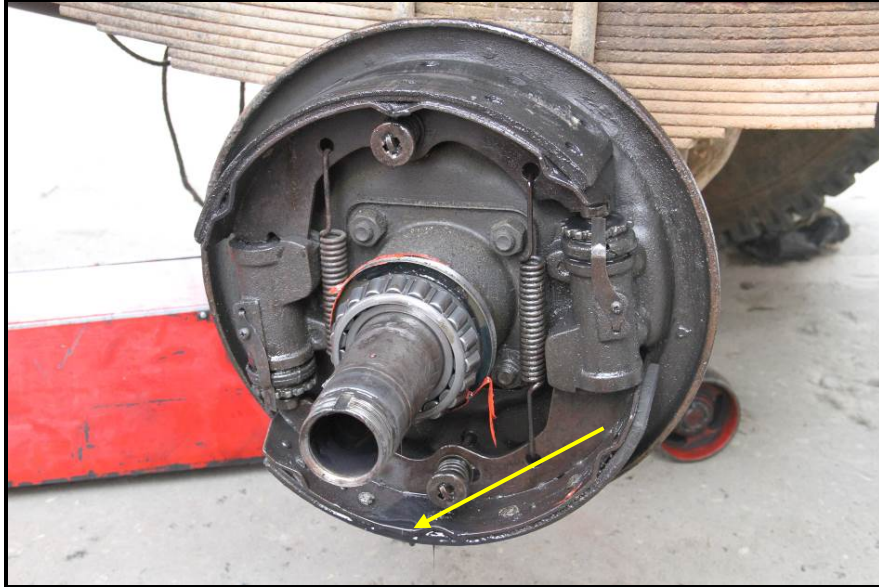
- Terdapat kebocoran minyak rem pada tromol belakang kiri;
- Terdapat minyak gardan masuk ke dalam ruang tromol – kanvas rem (akibat pada saat terjatuh mobil *truck* jatuh dengan posisi miring ke kiri / bagian sisi kiri kendaraan berada di bawah (Gambar 16);

Gambar 16. Kebocoran minyak rem pada rem tromol roda bagian belakang sebelah kiri.

Saat di lokasi kejadian, Tim KNKT melakukan pemeriksaan terhadap sistem pengereman mobil barang *dump truck*. Hasil pemeriksaan menunjukkan bahwa ketika pipa rem roda belakang kiri dibuka banyak keluar air. Hal ini dapat ditimbulkan dari proses kondensasi dari udara yang berada di dalam pipa rem. Air yang terdapat dalam pipa rem dapat mengakibatkan penurunan kinerja rem (*brake performance*).

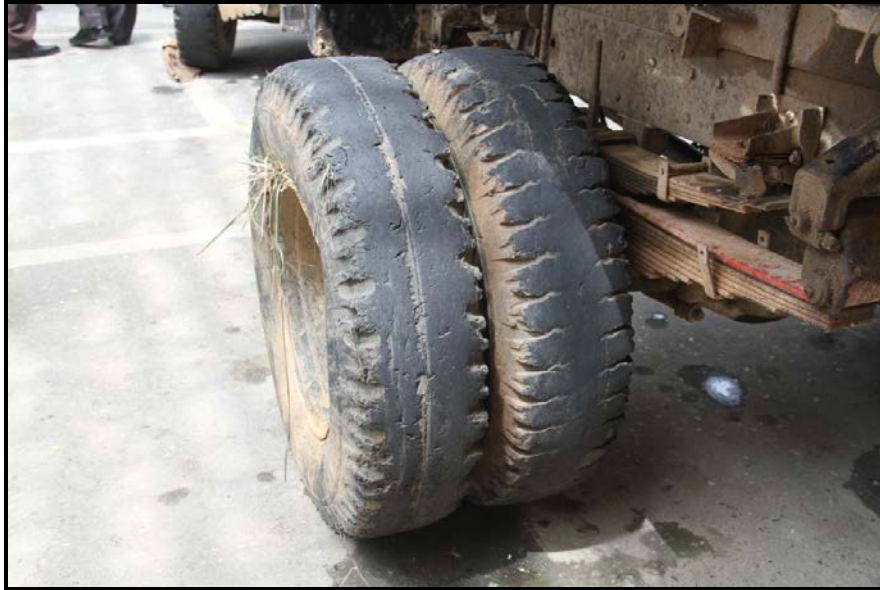
- Tebal kanvas atas 12 mm, bawah 13 mm;
- Selang pipa /rem kondisinya bagus;
- Pegas pembalik rem kondisinya bagus;
- *Wheel master* bagus dengan indikasi terdapat minyak rem;
- Gesekan / luka pada tromol rata;
- Selang belakang kiri (roda) setelah dibuka cukup banyak keluar air;
- Kondisi kembang ban *off road* tipis pada permukaan ban sisi luar dan dalam (Gambar 17);
- Ban merek MARF;

Gambar 17. Kondisi ban belakang sebelah kiri mobil barang *dump truck*.

Hasil temuan lainnya terhadap ban memperlihatkan bahwa alur ban untuk ban depan kiri dan ban belakang kiri sudah tidak ada. Hal ini dapat mempengaruhi dinamika kendaraan terutama saat kondisi jalan basah atau berpasir. Gaya gesek permukaan ban dapat berubah sehingga akan mempengaruhi gaya traksi, gaya sentrifugal pada kendaraan. Pada suatu kondisi tertentu, kendaraan dapat menjadi tidak stabil dan/atau tidak seimbang (*balance*).

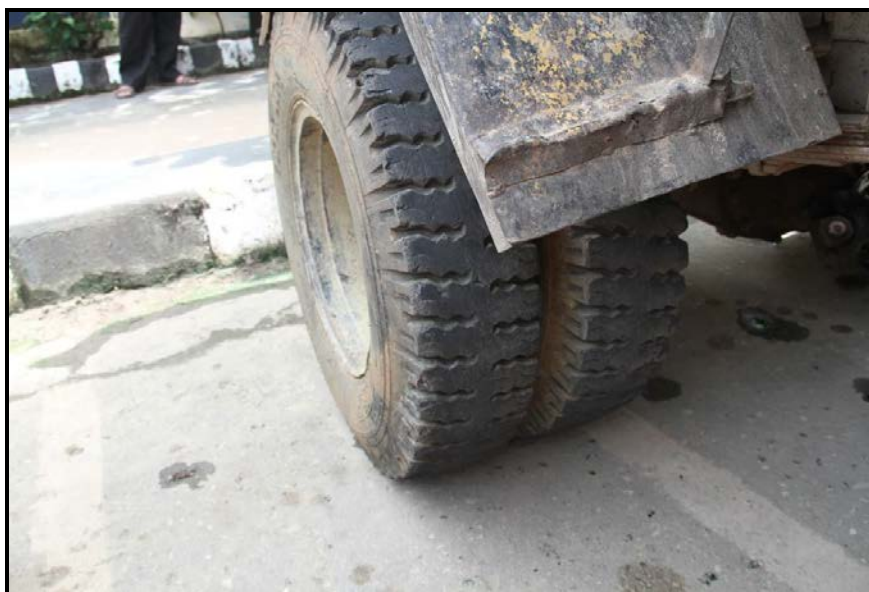
- Kondisi ketebalan sepatu rem atas : 10 mm, sepatu rem bawah : 10 mm;
- Ukuran teromol : 32 inch;
- Kondisi kanvas bagian atas dan bawah basah;
- Gemuk/*grease* kondisinya cukup;
- Pegas pembalik rem dalam kondisi baik;
- Terdapat luka yang merata di permukaan tromol;
- *Wheel master* kondisinya baik;
- *Adjuster* kondisinya bagus;
- Sistem pipa rem kondisinya bagus (tidak bocor);
- Ban belakang kanan MRT 7.5 – 16 – 14 PR (kembang *off road*);
- Kondisi kembang ban bagian luar masih bagus (Gambar 18);

Gambar 18. Kondisi ban belakang sebelah kanan mobil barang *dump truck*.

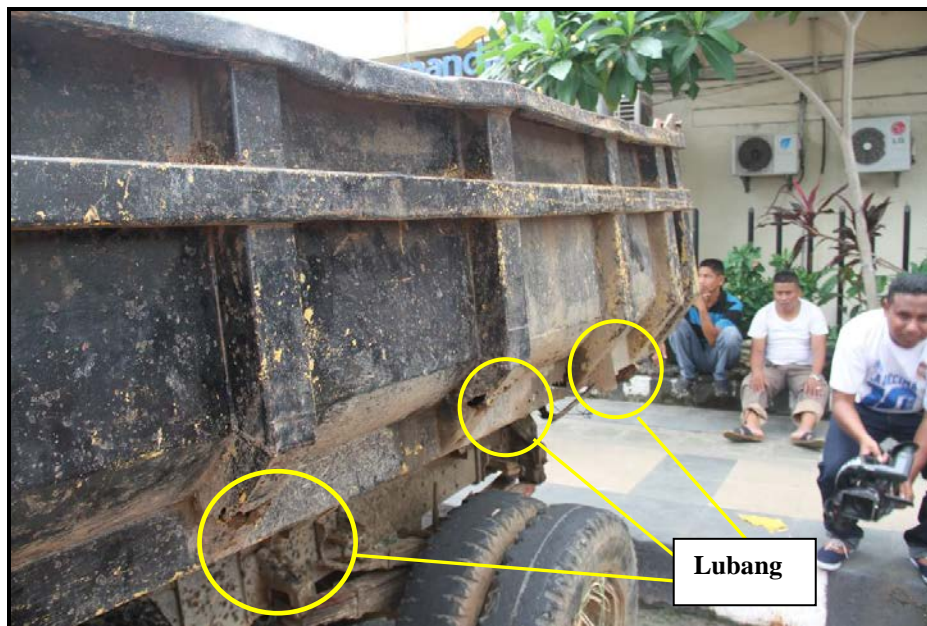
- 1) Bak kendaraan terkorosi dengan parah, terdapat bagian yang berlubang (Gambar 19);

Gambar 19. Korosi pada bak kendaraan.

Berdasarkan hasil pemeriksaan, terdapat korosi parah yang terjadi pada hampir keseluruhan bagian kendaraan. Bagian pilar-pilar *superstructure* kabin penumpang juga terindikasi mengalami korosi yang parah. Hal ini dapat dibuktikan pada Gambar 3, Gambar 21 dimana terlihat bahwa bagian-bagian pelat dan pilar keropos serta berwarna coklat.

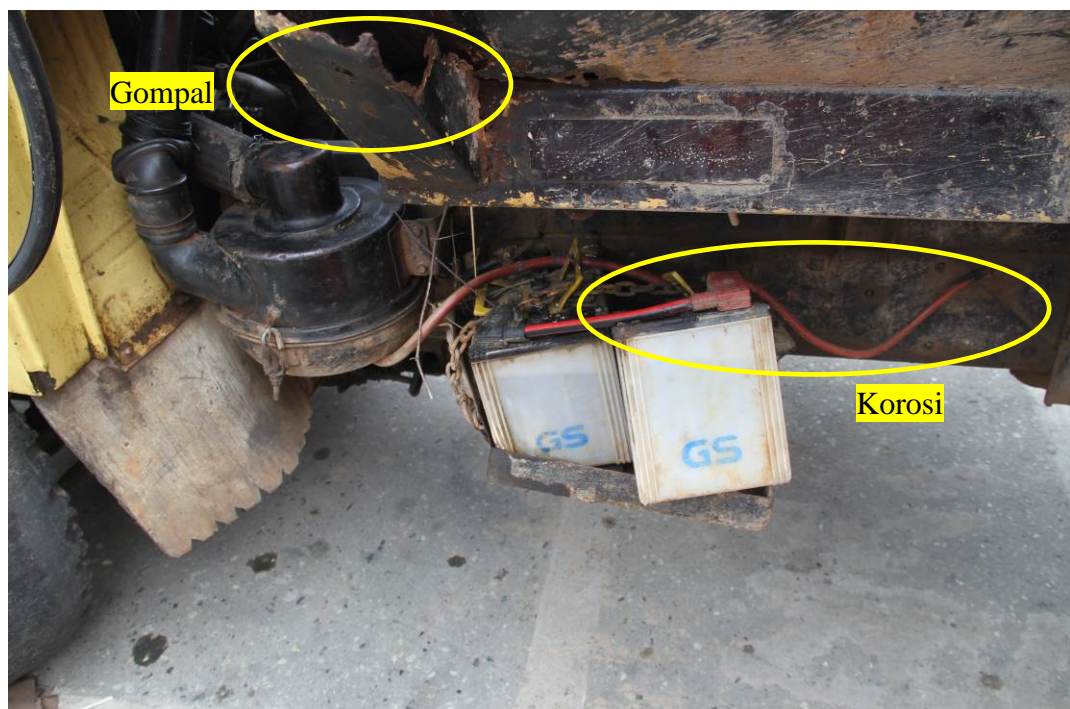
- 2) Korosi pada bagian *chassis* kendaraan (Gambar 20).

Gambar 20. Korosi pada chasis kendaraan.

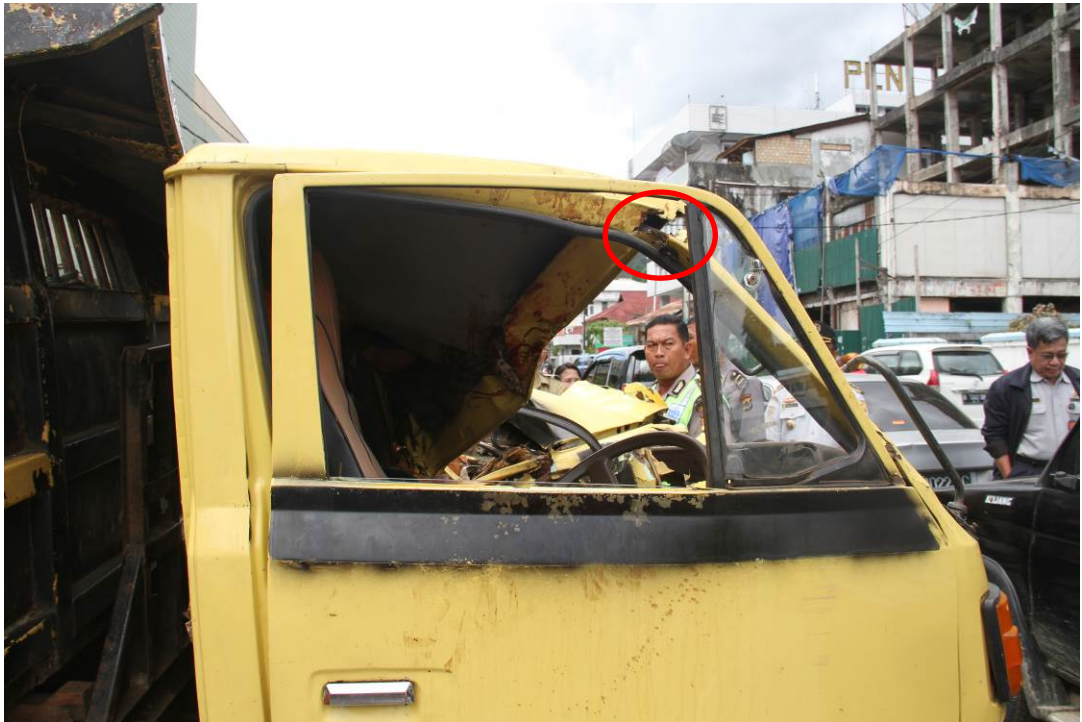
3) Korosi pada bagian *superstructure* kabin (Gambar 21).

Gambar 21. Korosi pada *superstructure* kabin.

Umur kendaraan yang sudah tua (lebih dari 30 tahun) serta faktor *maintenance* yang kurang baik berkontribusi terhadap tingkat keparahan korosi yang terjadi. Korosi yang ada menyebabkan *superstructure* mobil menjadi seperti krupuk, kekuatan integritas

strukturnya menjadi berkurang. Akibatnya, *survival space* penumpang tidak dapat dipertahankan ketika truk mengalami benturan (impak).

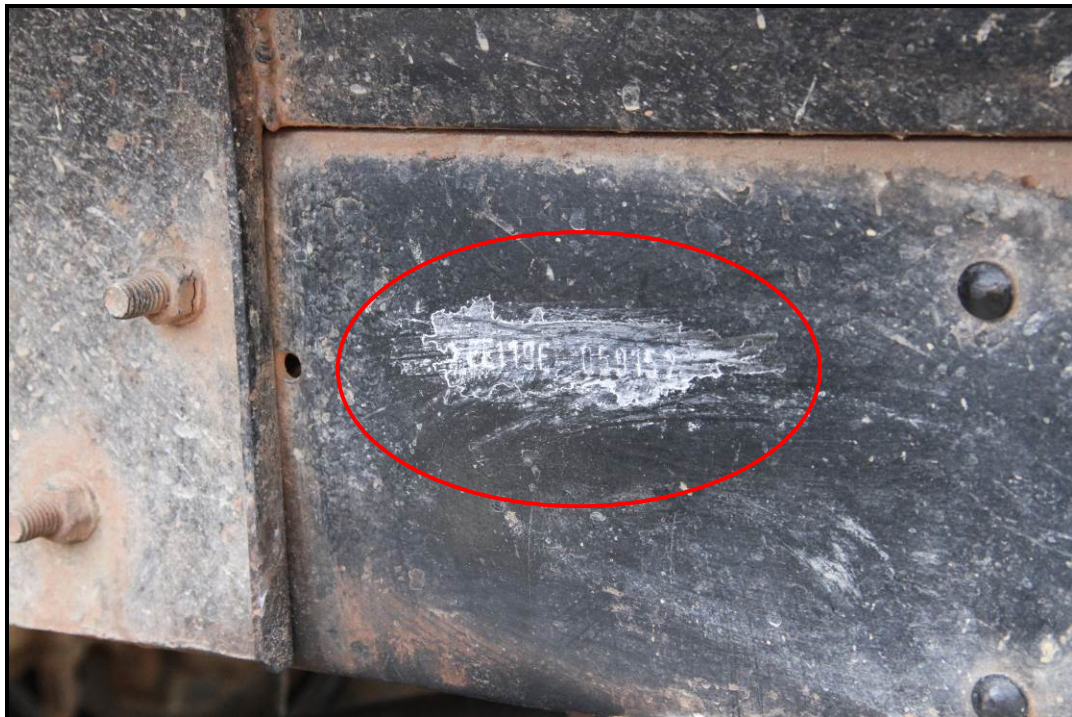
4) Nomor rangka ditemukan berbeda dengan yang tertera di STNK (Gambar 22).

Gambar 22. Nomor rangka yang berbeda dengan nomor rangka yang tercantum dalam STNK.

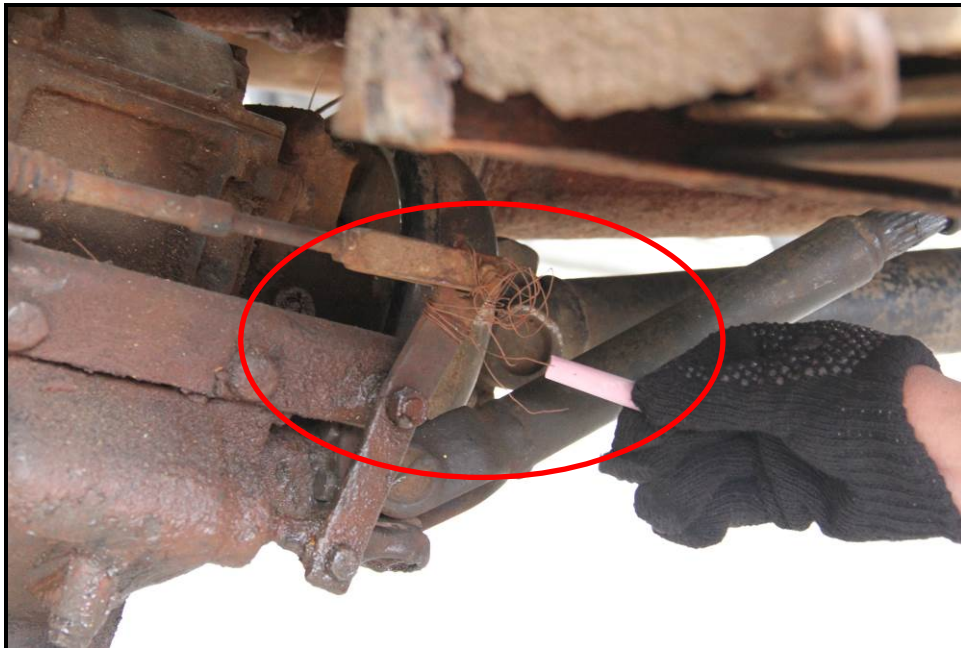
- 1) Tuas PTO (*power train off*) untuk menaik-turunkan bak angkut *dump truck* disambung menggunakan kawat (Gambar 23);

Gambar 23. Tuas penghubung PTO diikat dengan kawat.

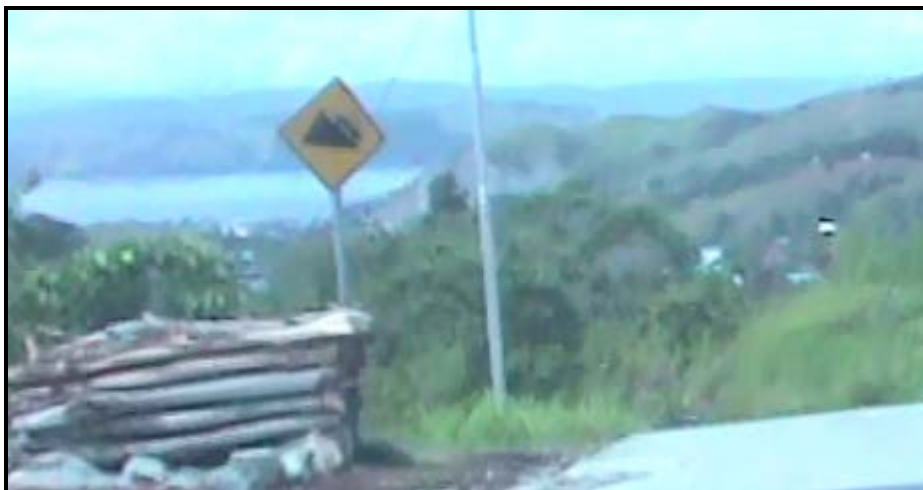
- 1) Terdapat rambu peringatan jalan menurun 1 buah (Gambar 24);
- 2) Tidak terdapat marka tengah dan batas tepi jalan (Gambar 25);

Gambar 24. Rambu peringatan jalan menurun.

Pada jarak 400 meter sebelum lokasi kecelakaan dari arah perjalanan truk, hanya terdapat rambu peringatan jalan menurun 1 (satu) buah. Mengingat kemiringan jalan yang cukup ekstrim dan cukup panjang (lebih dari 400 m) maka diperlukan rambu peringatan tambahan untuk meningkatkan kewaspadaan pengguna jalan.

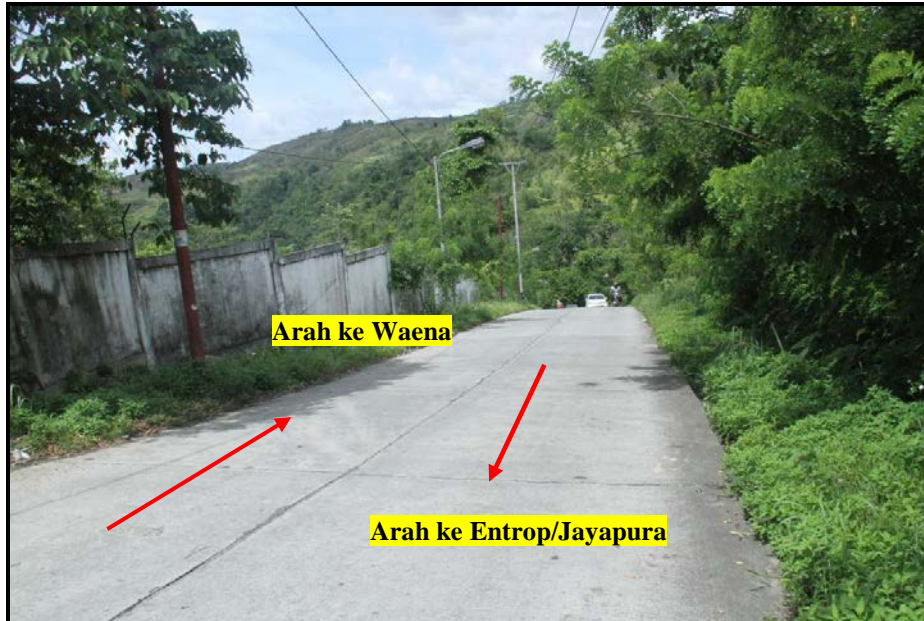
Gambar 25. Kondisi ruas jalan alternatif Perumnas III Waena – Entrop tanpa marka tengah dan batas tepi jalan.

Tidak terdapatnya marka tengah dan marka tepi jalan di ruas jalan alternatif Perumnas III Waena – Entrop akan membuat pengguna jalan kurang waspada ketika mengemudikan kendaraan. Pengguna kendaraan dapat kehilangan orientasi lajunya.

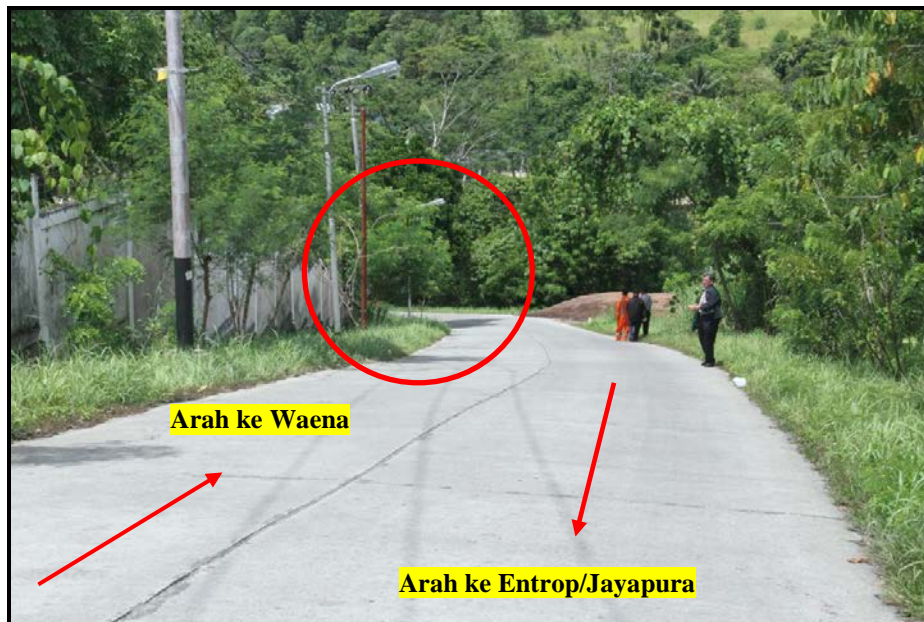
Lingkungan ruas jalan alternatif Perumnas III Waena – Entrop merupakan perbukitan dengan semak belukar dan pepohonan (Gambar 26, Gambar 27);

Gambar 26. Rerimbunan pohon yang berada tepat di tikungan sekitar 150 meter sebelum lokasi kejadian (Arah Entrop menuju Waena).

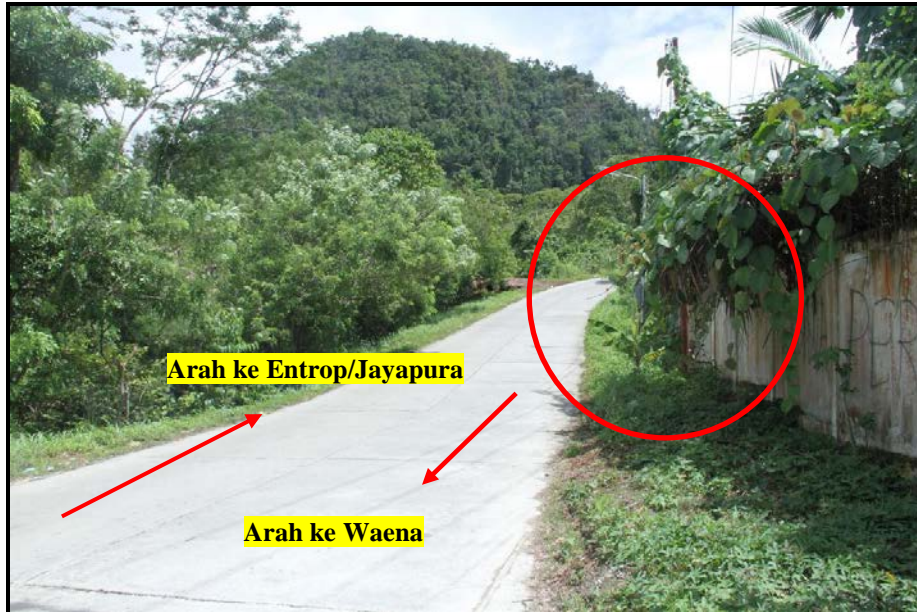
Gambar 27. Rerimbunan pohon yang berada tepat di tikungan sekitar 150 meter sebelum lokasi kejadian (Arah Waena menuju Entrop).
