**KOMITE NASIONAL KESELAMATAN TRANSPORTASI  
REPUBLIK INDONESIA**

**FINAL**  
**KNKT.15.02.02.01**

**LAPORAN INVESTIGASI KECELAKAAN LALU LINTAS DAN ANGKUTAN**

**KECELAKAAN TUNGGAL TERGULINGNYA MOBIL BUS**

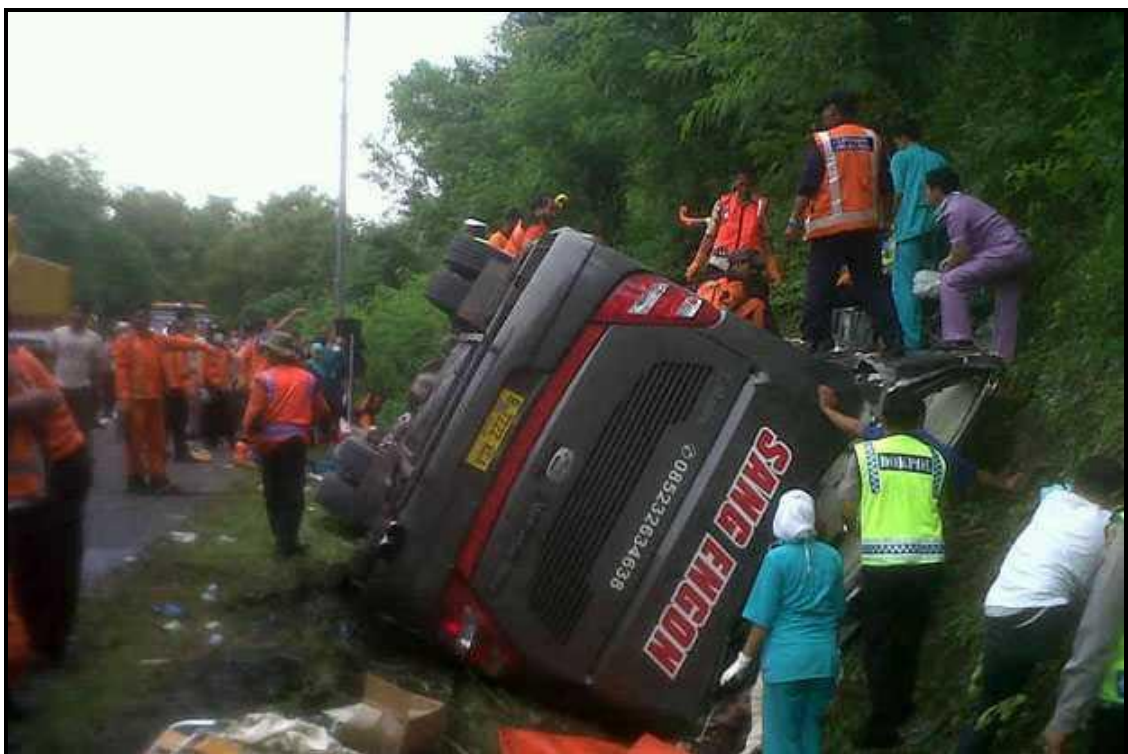
**Gambar 2. Kondisi mobil bus setelah terjadinya kecelakaan.**

Akibat dari kejadian tersebut, bagian dinding kanan dan atap mobil bus rusak parah. Mobil bus mengalami kecelakaan pada jalur *highway ramp* dari Tol Krapyak-Jatingaleh menuju Tol Jatingaleh-Sronдол (Gambar 4). Kecelakaan terjadi pada pukul 13.00 WIB.

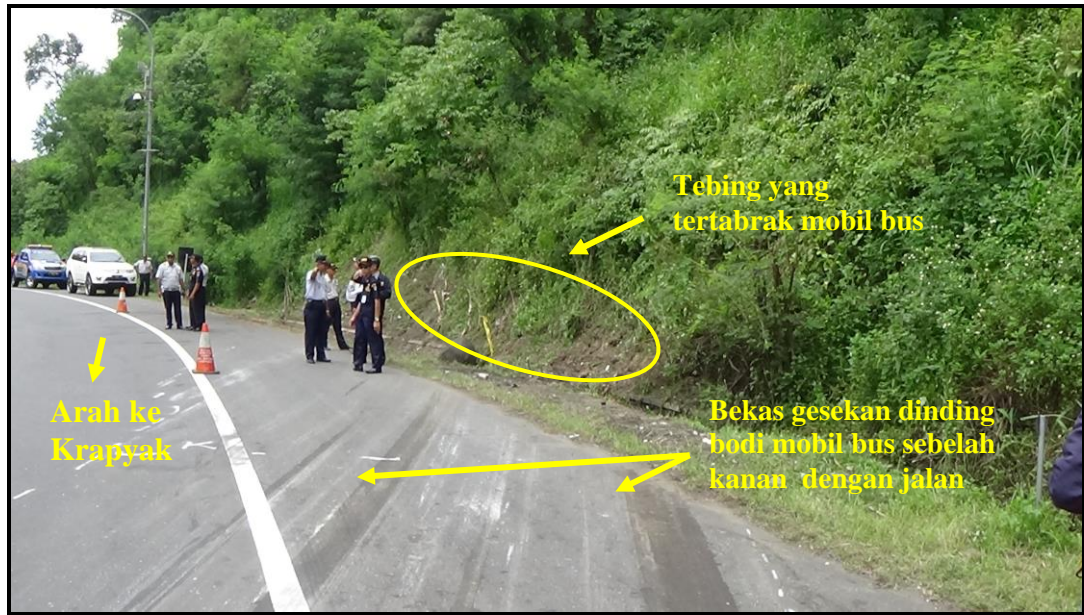
**Gambar 3. Lokasi tebing yang tertabrak mobil bus (di jalur berlawanan arah).**

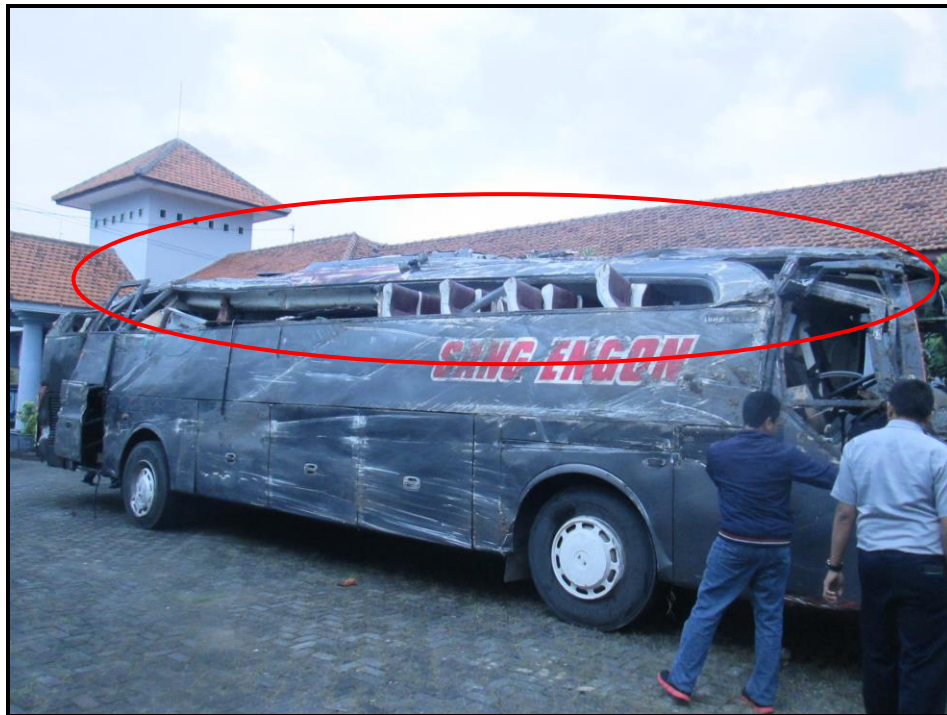
Mobil bus B-7222-KGA mengalami kerusakan cukup berat setelah benturan dengan tebing (Gambar 5, Gambar 6). Adapun kerusakan tersebut adalah pada bagian dinding sebelah kanan dan atap kendaraan rusak berat (Gambar 6). Terlihat pada gambar

Gambar 5. Bagian kompartemen penumpang mobil bus yang mengalami rusak berat akibat benturan dengan tebing.

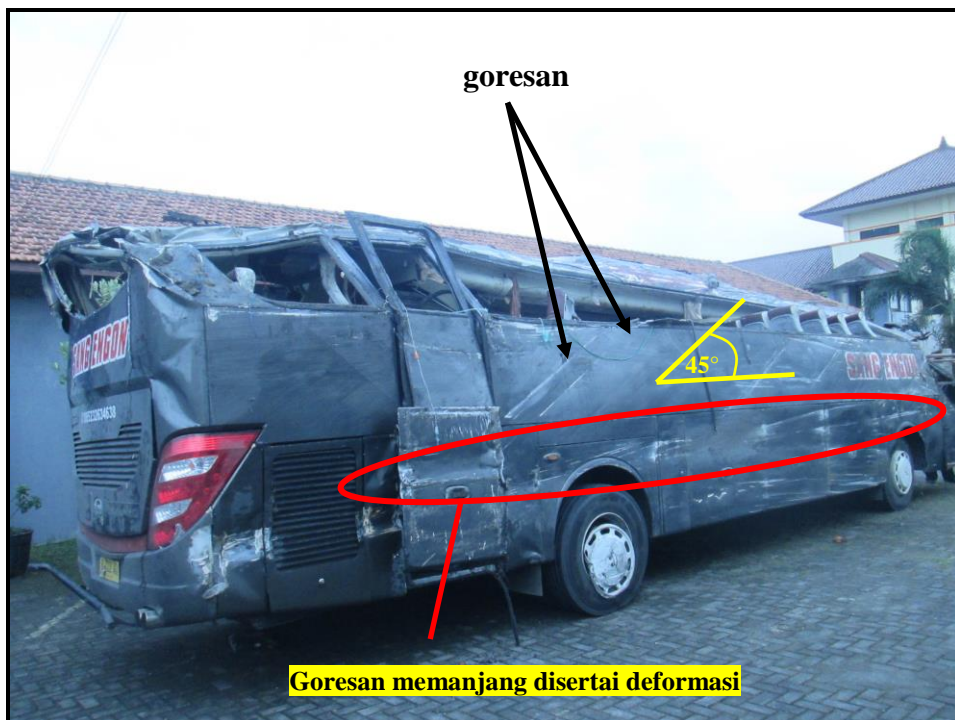
tersebut bahwa dinding mobil banyak mengalami goresan seragam dengan sudut kemiringan  $45^\circ$  terhadap dimensi panjang mobil bus. Selain itu, terdapat goresan memanjang disertai dengan deformasi (penyok) yang berlokasi di atas roda kendaraan (Gambar 6).

Gambar 6. Kondisi bagian sebelah kanan mobil bus setelah terjadinya kecelakaan.

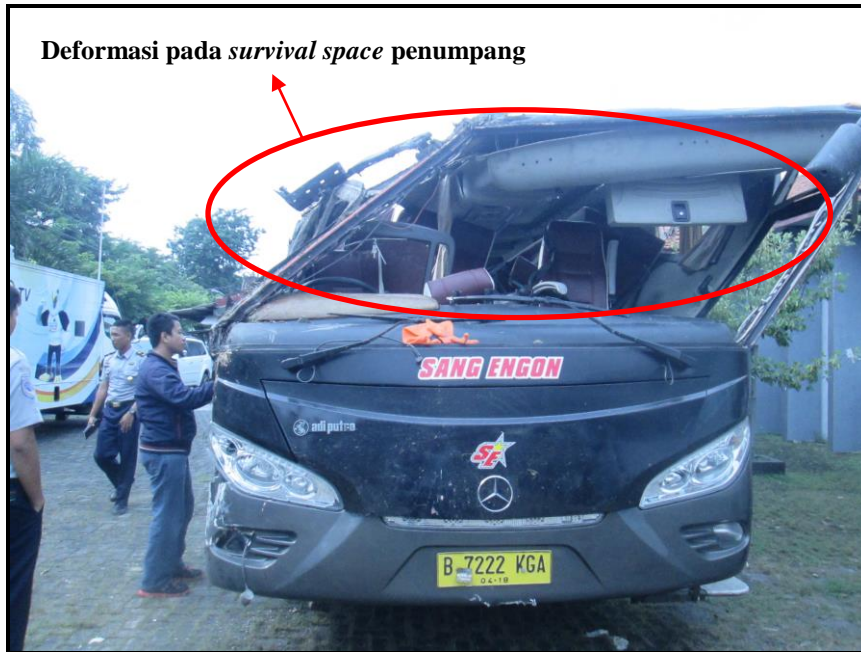
Bagian atas mobil bus juga mengalami deformasi. Apabila dilihat dari depan mobil bus, terlihat bahwa atap mobil bus turun kebawah sehingga tinggi mobil bus berkurang drastis. Secara langsung, *survival space* penumpang turut mengalami pengurangan secara signifikan. Deformasi yang terjadi pada bagian atas mobil bus dapat dilihat pada Gambar 7 dan Gambar 8 berikut.

Gambar 7. Kondisi bagian depan mobil bus setelah terjadinya kecelakaan.

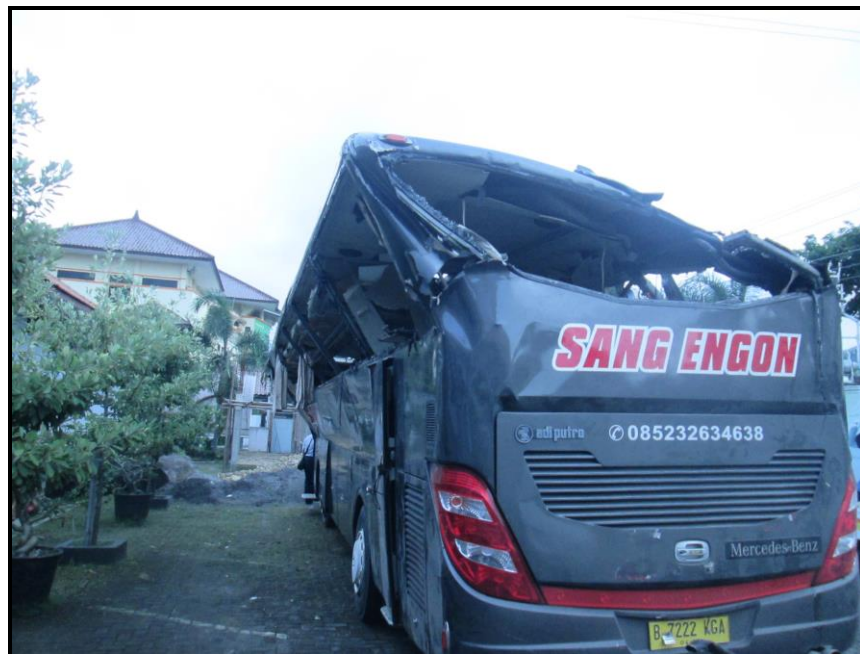
Gambar 8. Kondisi bagian belakang mobil bus setelah terjadinya kecelakaan.

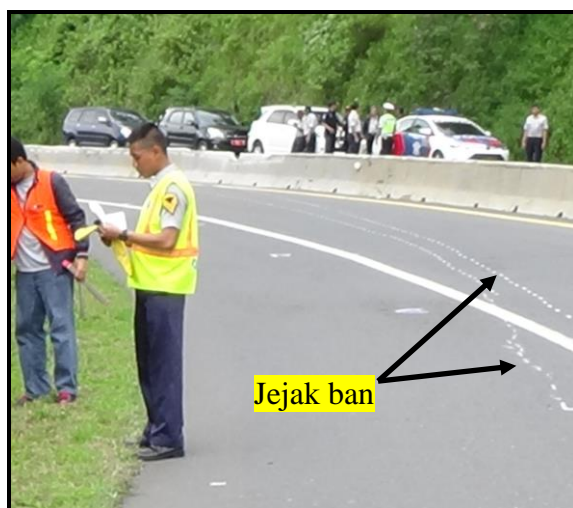
Berdasarkan pengamatan di lokasi tempat kecelakaan, ditemukan bekas jejak ban (*skidmark*) sepanjang  $\pm 25$  meter sebelum lokasi median jalan yang rusak karena diprediksi terbentur oleh mobil bus. Dilihat dari arah perjalanan mobil bus, jejak ban ini berawal dari lajur lambat kemudian mengarah ke lajur cepat dan berakhir di median jalan (Gambar 9, Gambar 10).

Gambar 9. Jejak ban di lokasi terjadinya kecelakaan.

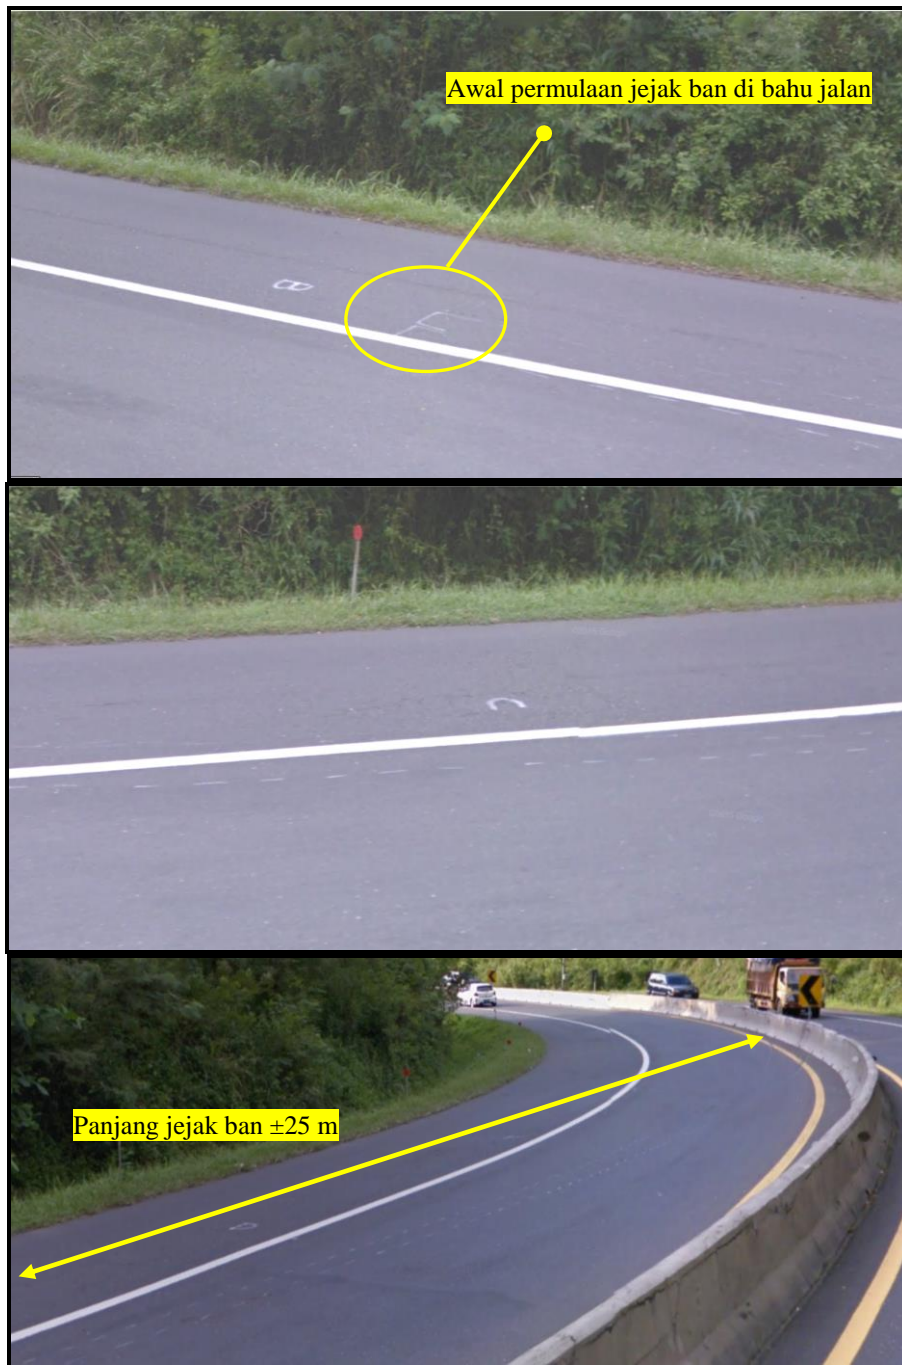
**Gambar 10. Rekonstruksi jejak ban yang ditemukan sebelum mobil bus menabrak median jalan (sumber : Google Street View data April 2015)**

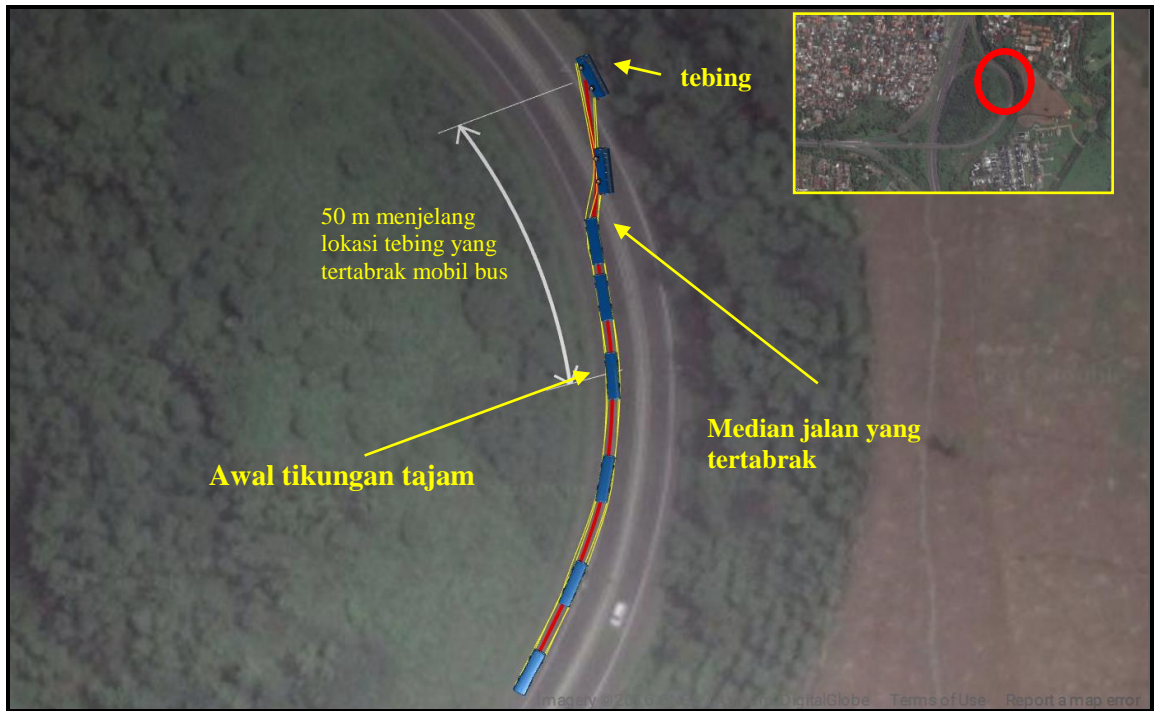
Gambar 11. Prediksi ilustrasi terjadinya kecelakaan.

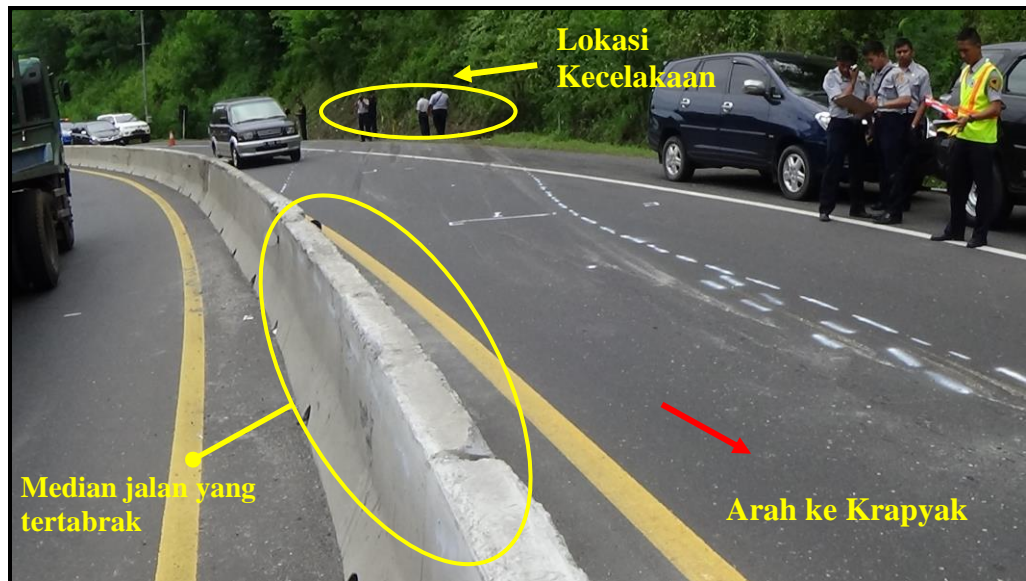
Sebelum membentur tebing, mobil bus yang menabrak median jalan (*barrier*) menyebabkan kerusakan pada permukaan atas median (Gambar 12). Permukaan median jalan bagian atas yang tertabrak menjadi pecah-pecah dan ada di beberapa titik yang permukaannya gompal (Gambar 13).

Gambar 12. Median jalan (*Barrier*) yang ditabrak oleh mobil bus.

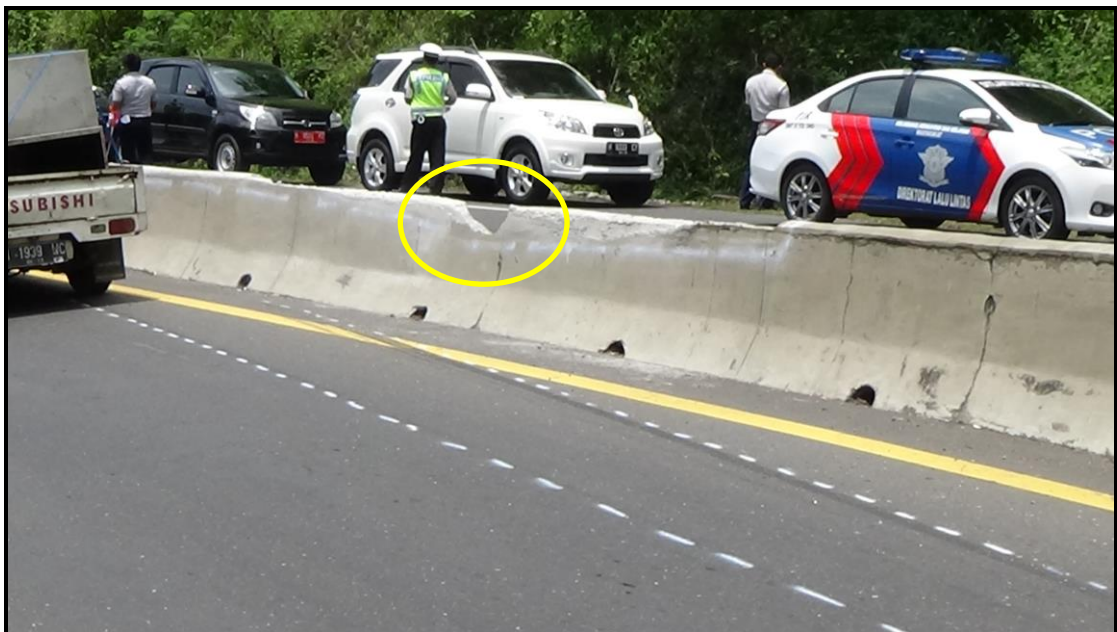
Gambar 13. Bagian atas median jalan yang gompal.

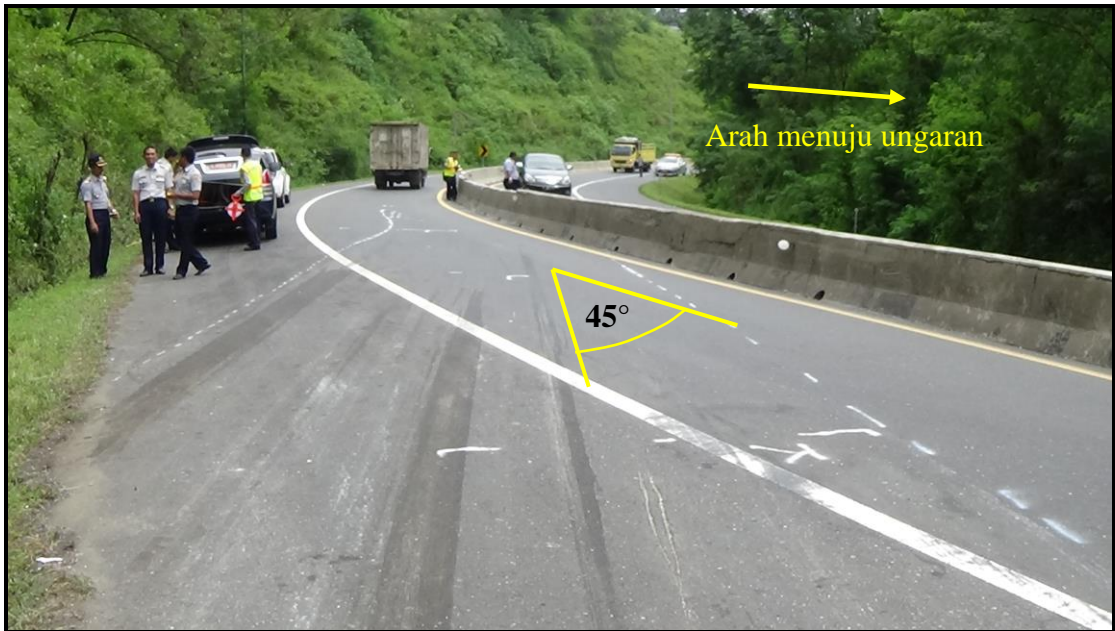
Permukaan jalan yang tergores oleh mobil bus juga mengalami kerusakan namun tidak hanya bersifat minor (tidak parah). Goresan yang terjadi tidak terlalu dalam, jalan masih aman untuk dilewati kendaraan. Di beberapa titik terdapat marka tepi yang pudar karena tergores mobil bus. Goresan pada permukaan jalan dan marka tepi dapat dilihat pada Gambar 14 berikut.

**Gambar 14. Goresan pada permukaan dan marka tepi jalan.**

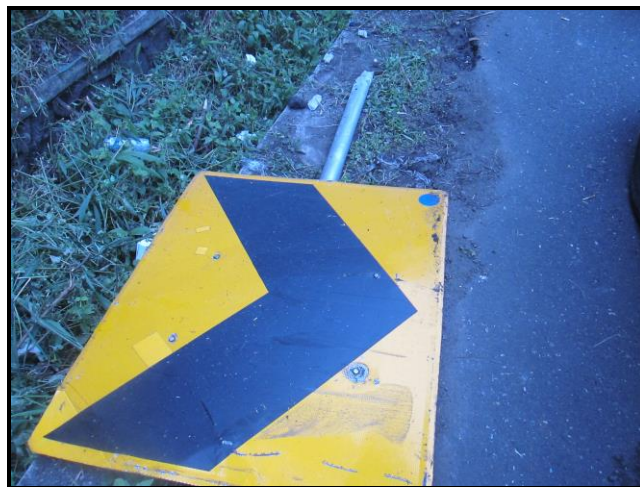
Khusus untuk rambu *chevron* yang tertabrak, secara umum untuk papan rambu dan catnya masih dalam keadaan baik. Papan rambu tidak penyok dan hanya terdapat sedikit goresan namun tidak terlalu berpengaruh pada penampilan. Hanya saja tiang penyangga patah (Gambar 15).

**Gambar 15. Rambu *chevron* yang tertabrak mobil bus.**

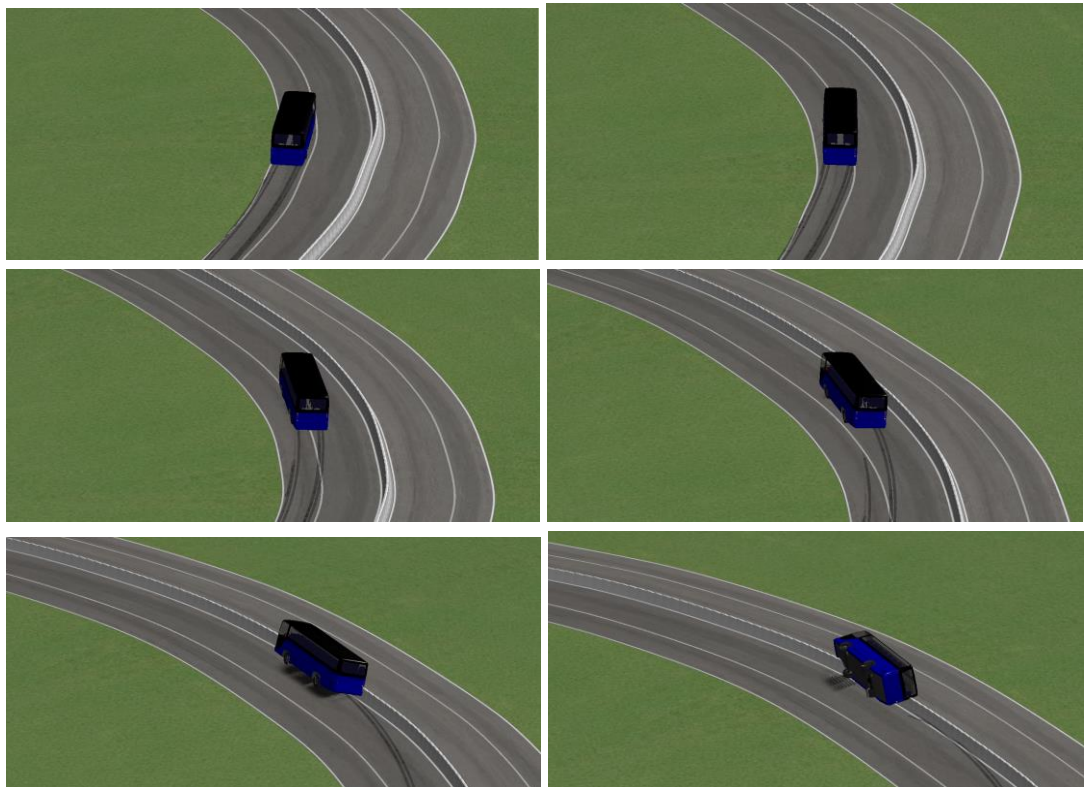
Dari hasil simulasi didapatkan bahwa mobil bus tidak dapat dikendalikan dan keluar jalur ketika mobil bus berada pada tikungan dengan kecepatan sesaat  $\pm 94$  km/jam. Pola pergerakannya adalah sesuai dengan bukti-bukti temuan di lapangan. Pola jejak ban hasil simulasi (Gambar 26) juga serupa dengan jejak ban mobil bus pada Gambar 9.

**Gambar 25. Simulasi dinamika kendaraan menggunakan TruckSim mulai dari 100 m menjelang tikungan kedua / tikungan terakhir mobil bus dengan kecepatan sesaat 90 km/jam.**

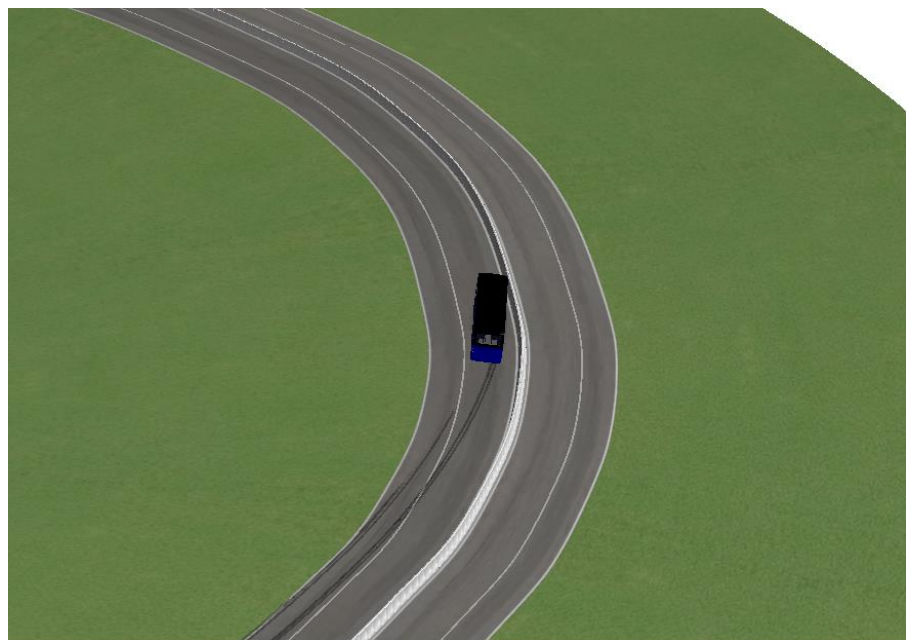
**Gambar 26. Pola jejak ban hasil simulasi.**
