KNKT.15.07.03.01

**LAPORAN INVESTIGASI KECELAKAAN LALU LINTAS
DAN ANGKUTAN JALAN**

**KECELAKAAN TUNGGAL MOBIL BUS PO. RUKUN SAYUR
NO KENDARAAN AD-1543-CF**

DI JALAN TOL PALIKANCI KM 202 CIREBON, JAWA BARAT

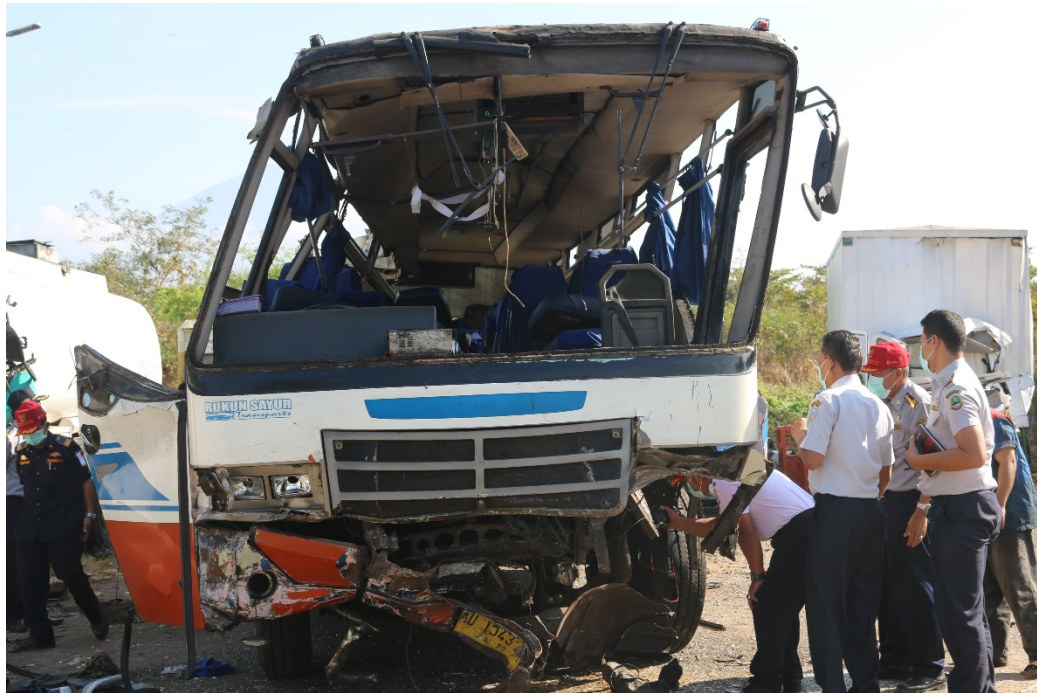
- a. Karoseri/rumah-rumah
 - Kaca bagian depan, sebelah kanan, dan sebagian di sisi kiri depan kendaraan pecah (**Gambar 4, Gambar 5, Gambar 6**)
 - Bodi bagian kanan rusak parah, sebagian ada yang robek dan hancur (**Gambar 5**)
 - Pintu depan kanan rusak parah (**Gambar 5**)
 - Pintu depan kiri robek dan rusak parah (**Gambar 6**)

Gambar 4. Kondisi bagian sebelah depan Mobil Bus AD-1543-CF setelah terjadinya kecelakaan.

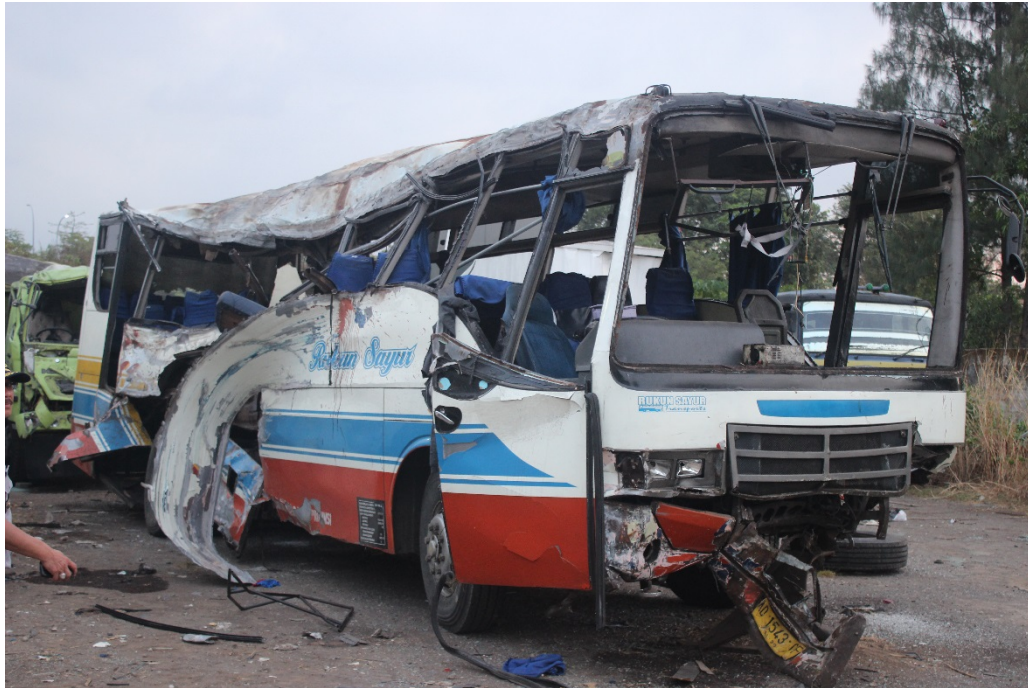
Gambar 5. Kondisi bagian sebelah kanan Mobil Bus AD-1543-CF setelah terjadinya kecelakaan.

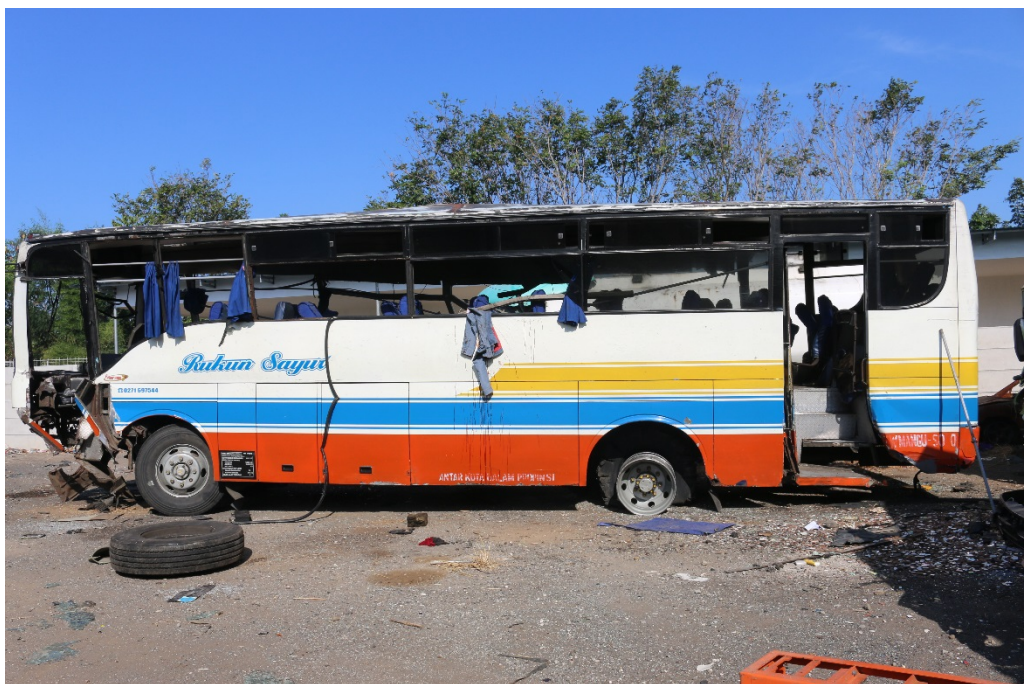
Gambar 6. Kondisi bagian sebelah kiri Mobil Bus AD-1543-CF setelah terjadinya kecelakaan.

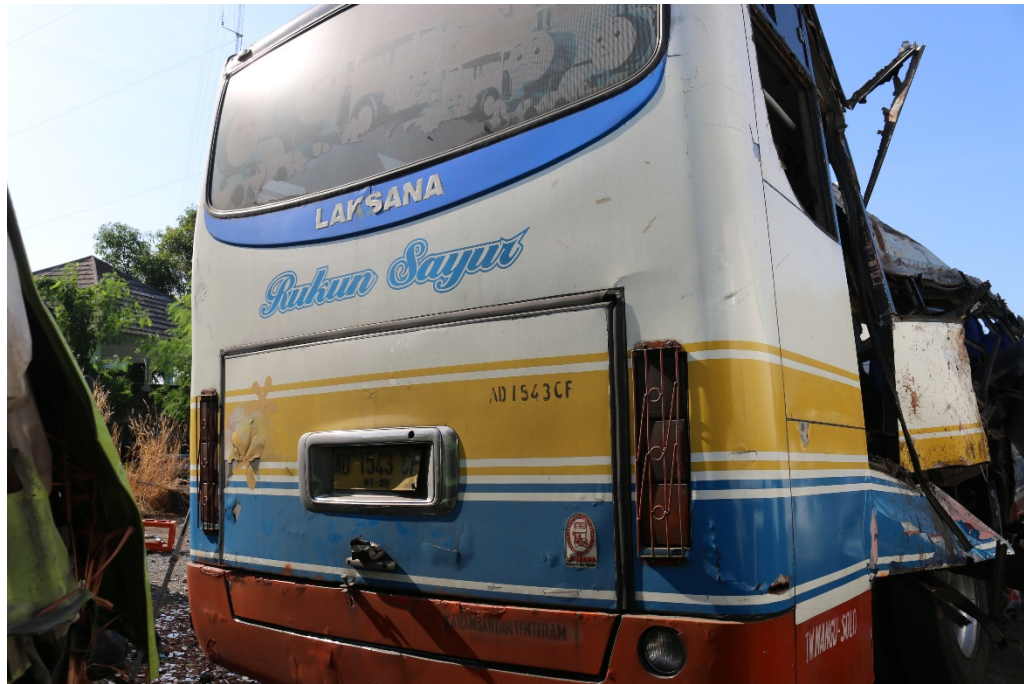
Gambar 7. Kondisi bagian belakang Mobil Bus AD-1543-CF setelah terjadinya kecelakaan.

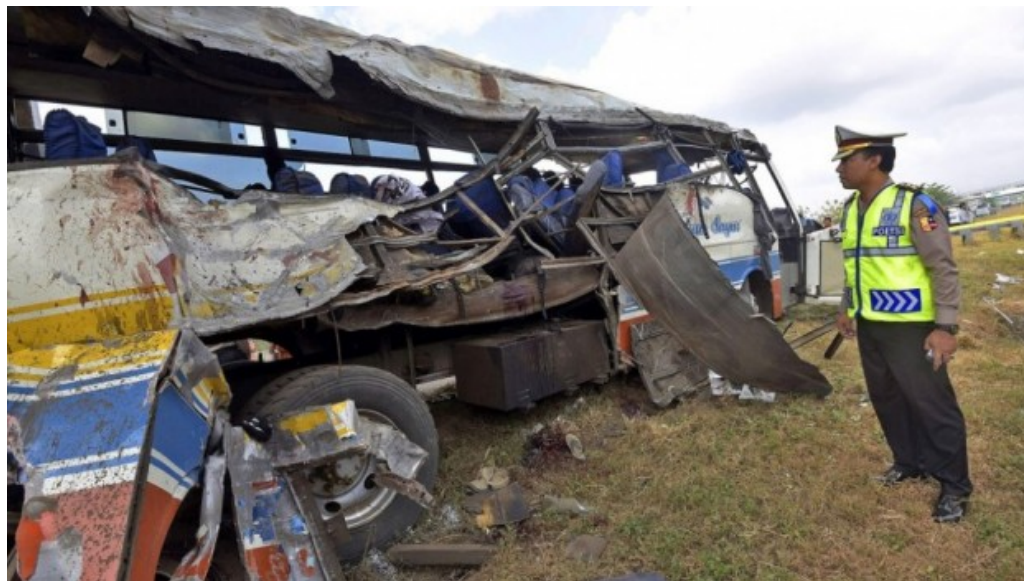
Gambar 8. Rangka dan struktur bagian kanan Mobil Bus AD-1543-CF yang terdeformasi dan patah.

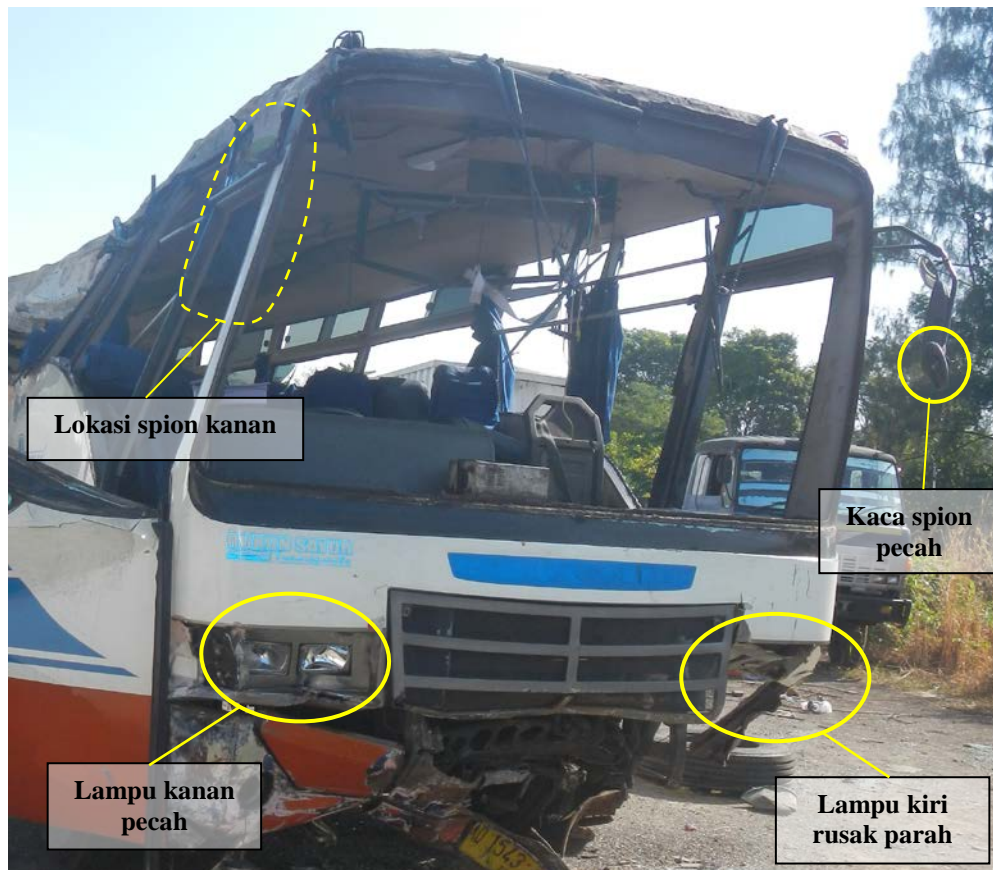
- Spion bagian kanan hancur dan terlepas, bagian kiri terdeformasi dan kacanya pecah (**Gambar 9**)
 - Deretan tempat duduk yang berada di bagian kanan mobil bus mengalami rusak parah (**Gambar 11**)
- b. Rangka Landasan dan *Body*:
- *Bumper* depan hancur dan terlepas (**Gambar 4**)
 - Rangka kabin penumpang bagian kanan tengah patah akibat menahan benturan dengan tiang (**Gambar 8**)
- c. Alat-alat kelengkapan:
- Penghapus kaca sisi kanan terdeformasi dan rusak parah (**Gambar 10**)
 - Lampu depan kanan pecah dan lampu depan kiri rusak parah (**Gambar 9**)
- d. Sistem Pemindah Daya dan Suspensi
Dudukan pegas daun dan *shackle* pegas daun roda belakang-kanan patah akibat benturan (**Gambar 12**)

Gambar 9. Kelengkapan kendaraan Mobil Bus AD-1543-CF pasca kecelakaan.

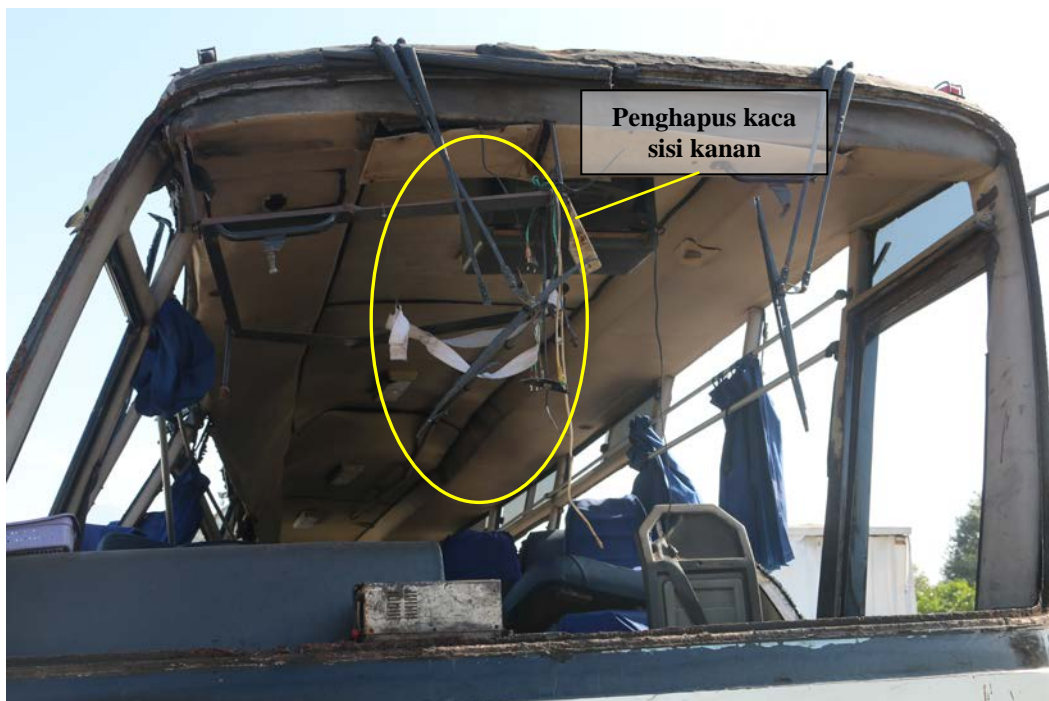
Gambar 10. Kerusakan kelengkapan kendaraan di bagian depan Mobil Bus AD-1543-CF.

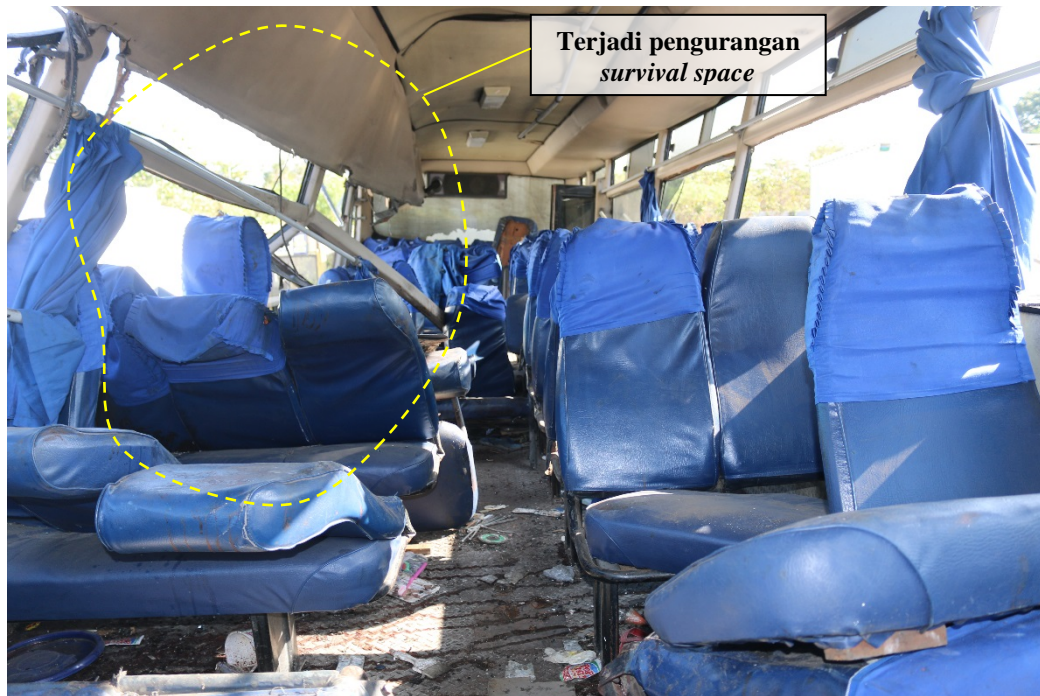
Gambar 11. Kondisi kompartemen penumpang Mobil Bus AD-1543-CF setelah terjadinya kecelakaan dilihat dari bagian depan mobil bus.

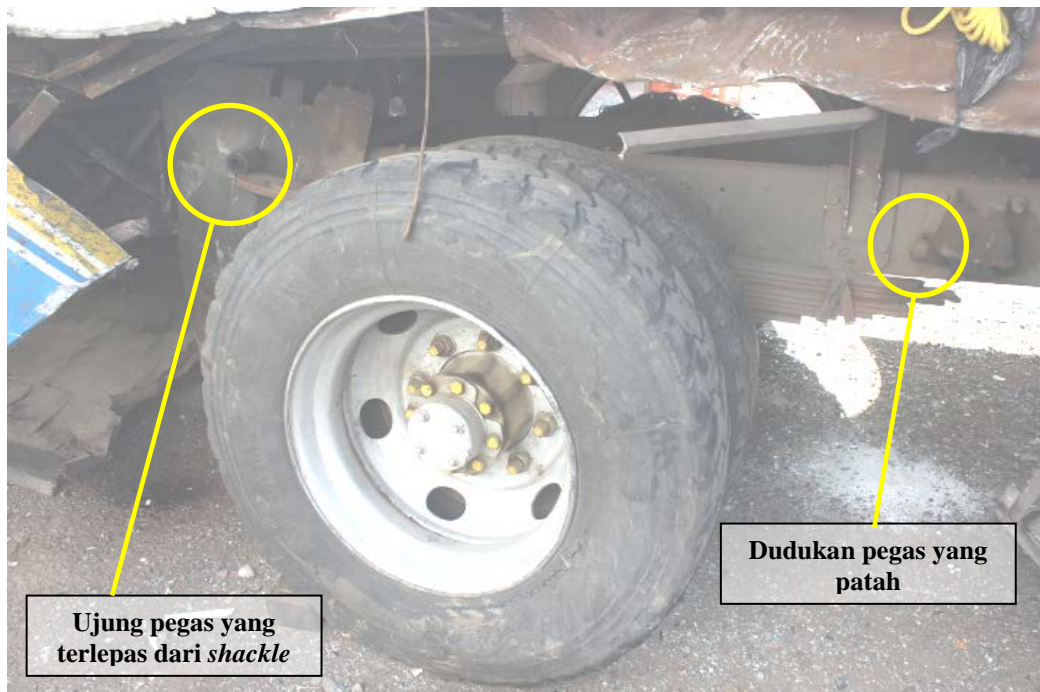
Gambar 12. Suspensi roda kanan-belakang Mobil Bus AD-1543-CF

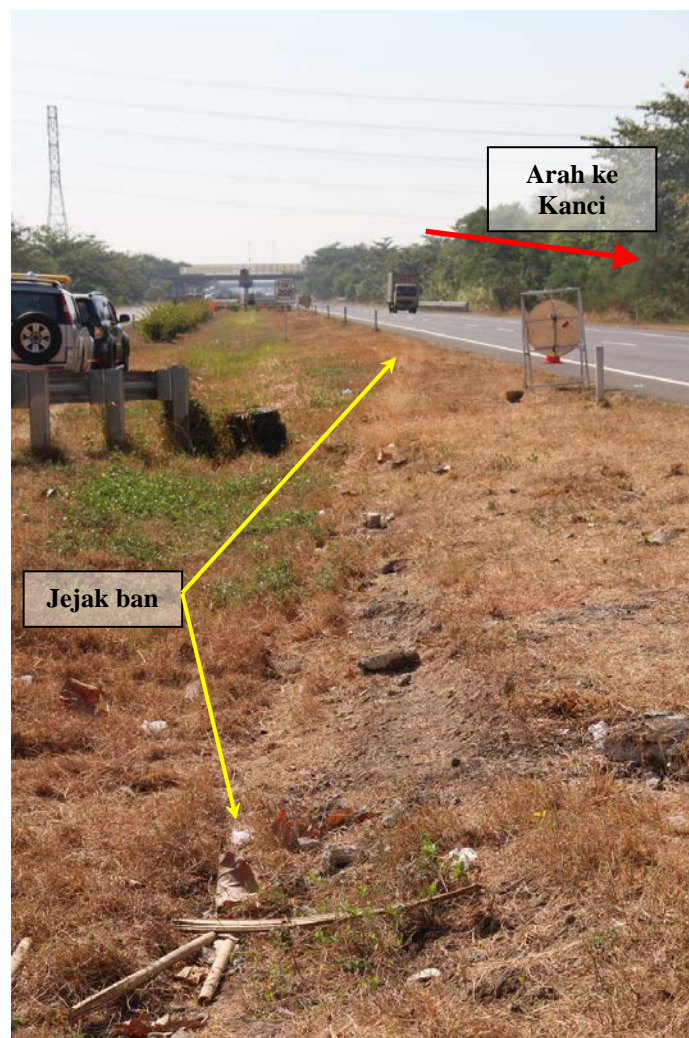
Jejak ban merupakan suatu temuan (*evidence*) penting yang dibutuhkan untuk penyusunan kronologi kecelakaan. Jejak ban dapat muncul ketika kendaraan melakukan pengereman, akselerasi berlebihan atau melakukan manuver yang tidak seharusnya. Jejak ban juga dapat muncul ketika kendaraan melalui permukaan yang nilai perkerasan dan atau koefisien geseknya rendah. Dari hasil investigasi ditemukan bahwa terdapat jejak ban di sekitar lokasi terjadinya kecelakaan. Jejak ban terlihat mulai dari tepi bahu kanan jalan, menyusuri median jalan, hingga berakhir di dekat tiang penyangga JPO (**Gambar 13, Gambar 14**). Di dekat lokasi bekas jejak ban juga terdapat kerusakan pada patok-patok reflektor dan juga *guardrail*. Hal ini mengindikasikan bahwa mobil bus bergerak keluar bahu kanan jalan ke arah median jalan dan kemudian mengarah menuju tiang penyangga JPO.

Gambar 13. Bekas penjejakan ban pada lokasi tempat terjadinya kecelakaan.

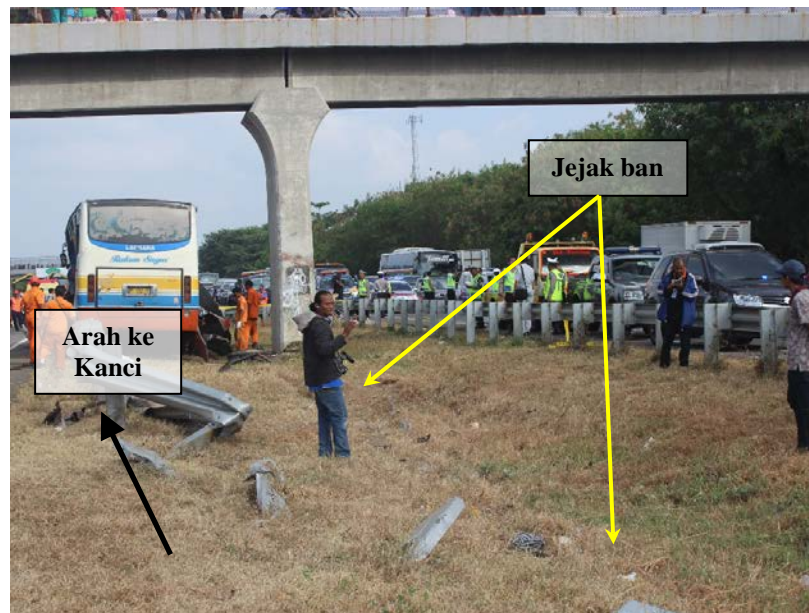
Gambar 14. Jejak ban yang terlihat mengarah ke lokasi tiang penyangga JPO yang tertabrak mobil bus

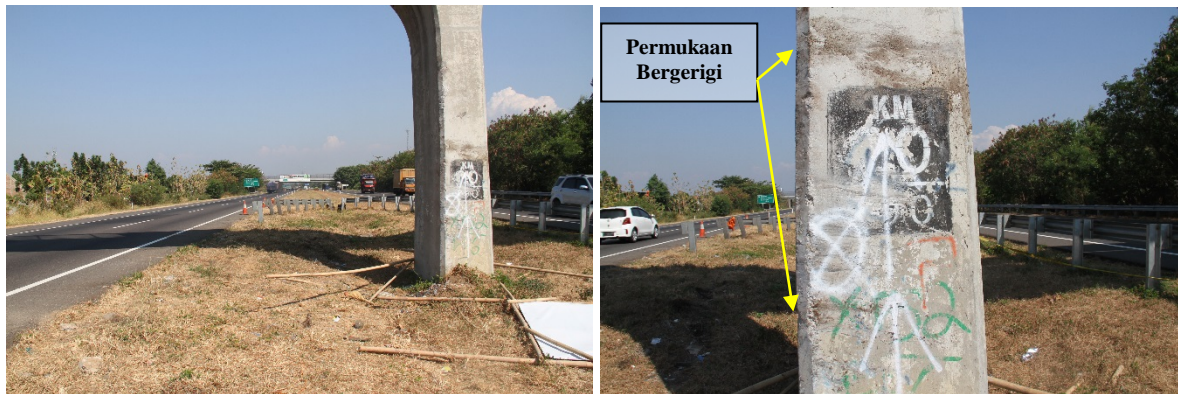
Tiang penyangga JPO di lokasi terjadinya kecelakaan merupakan suatu *hazard* yang menyebabkan terjadinya tingkat kerusakan utama pada mobil bus. Kerusakan yang terjadi pada tiang penyangga ini adalah berupa kerusakan kecil pada suatu bagian di salah satu sudut tiang (**Gambar 16**). Kondisi permukaan di salah satu sudut tersebut menjadi seperti bergerigi karena banyak bagian yang terkelupas ketika berbenturan dengan mobil bus (**Gambar 16**).

Gambar 16. Kondisi tiang penyangga jembatan pasca terjadinya kecelakaan.

Terkait dengan kasus kecelakaan Mobil Bus Rukun Sayur AD-1543-CF, konstruksi JPO yang menempatkan salah satu tiang penyangganya di median jalan dapat menimbulkan masalah keselamatan. Tiang penyangga JPO yang terletak di median jalan berpotensi untuk menjadi suatu *hazard*. Pada kejadian kecelakaan, mobil bus yang oleng ke median jalan terhenti karena menabrak tiang penyangga JPO.

- a. Menghindari semaksimal mungkin pemasangan tiang penyangga jembatan yang diletakkan di median jalan tol sesuai PP No. 15 Th. 2005 tentang Jalan Tol Pasal 41 Ayat 3.
- b. Memasang peredam tumbukan pada objek-objek yang merupakan *hazard* (tiang JPO) pada jalan tol sesuai dengan PP No. 15 Th. 2005 tentang Jalan Tol Pasal 5 Ayat 5.
- c. Mengevaluasi ulang keefektivan *guardrail* agar dapat meningkatkan keselamatan jalan tol.

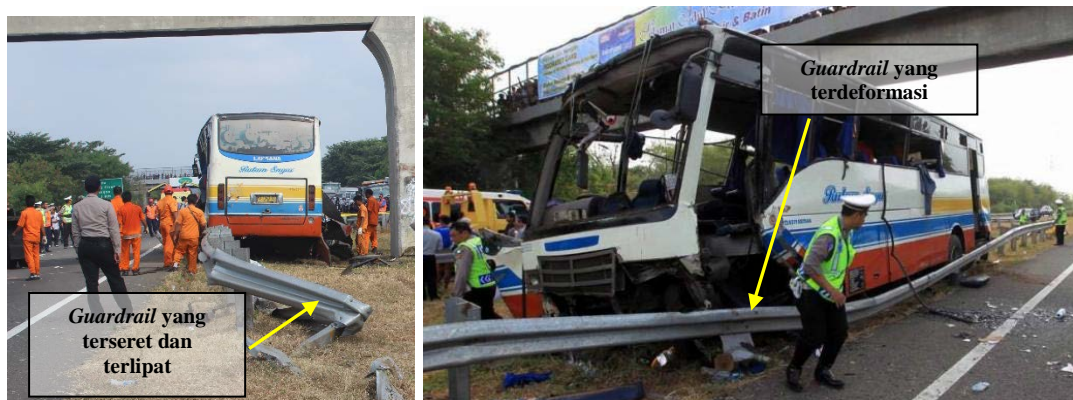
Khusus untuk 1 rangkaian *guardrail* yang tertabrak mobil bus ditemukan dalam kondisi rusak berat. Terdapat beberapa segmen *guardrail* sepanjang ± 7 m yang terlipat karena ikut terseret oleh mobil bus. Segmen-segmen *guardrail* tersebut juga tercabut dari patoknya. Selain itu, terdapat juga beberapa segmen *guardrail* sepanjang 12 m yang mengalami deformasi (**Gambar 17**).

Gambar 17. Kondisi *guardrail* akibat tertabrak oleh mobil bus.

Terkait dengan permasalahan di atas, kelengkapan jalan lainnya yang menjadi temuan dalam kecelakaan ini adalah tidak optimalnya fungsi *guardrail* yang melingkupi tiang penyangga JPO. Telah diketahui bahwa adanya tiang penyangga JPO yang terletak di median jalan merupakan suatu yang mungkin terjadi. Sehingga pengendara perlu dilindungi dari *hazard* tiang penyangga JPO yang ada dengan menggunakan suatu rel penghalang (*guardrail*). Akan tetapi, terkait dengan desain *guardrail* yang berada di lokasi terjadinya kecelakaan, harus dilakukan pengkajian ulang. Desain dan material *guardrail* saat terjadi kecelakaan menyebabkan mobil bus setelah menabraknya, tidak dapat kembali ke jalur asal.

Lebih lanjut, telah diketahui bahwa pada kasus kecelakaan ini, *guardrail* tidak mampu untuk menahan laju mobil bus yang menabrak pada bagian ujungnya sehingga mobil bus bertabrakan dengan tiang penyangga JPO. Oleh karena tabrakan tersebut merupakan sesuatu yang tidak dapat dihindari maka solusi terbaik adalah meminimalisir efek benturan yang terjadi. Diperlukan adanya suatu pengurangan laju kendaraan maupun pengurangan gaya benturan yang terjadi pada *hazard*. Pada bagian median jalan dapat dipasang suatu *resting* yang dapat mengurangi laju kendaraan. Sedangkan pada bagian tiang penyangga JPO dapat dipasang suatu struktur peredam (*cushion*). Dengan dua kombinasi perangkat ini maka efek benturan dapat dikurangi semaksimal mungkin.

- a. Mengkaji ulang Peraturan Direktur Jenderal Perhubungan Darat, No. SK.7234/AJ.401/DRJT/2013 tentang Petunjuk Teknis Perlengkapan Jalan untuk masalah *guardrail* agar berfungsi lebih efektif.
- b. Meneliti peredam tumbukan pada objek-objek yang merupakan *hazard* (seperti tiang JPO) pada jalan tol sesuai dengan PP No. 15 Th. 2005 tentang Jalan Tol Pasal 5 Ayat 5.
- c. Melakukan penelitian tentang uji tipe mobil bus agar memenuhi persyaratan *crashworthiness* secara internasional.
- d. Melakukan kajian pengaruh puasa terhadap tingkat kebugaran, reaksi dan antisipasi menghadapi kondisi-kondisi kritis bagi pengemudi angkutan umum ditinjau dari aspek kesehatan dan agama.

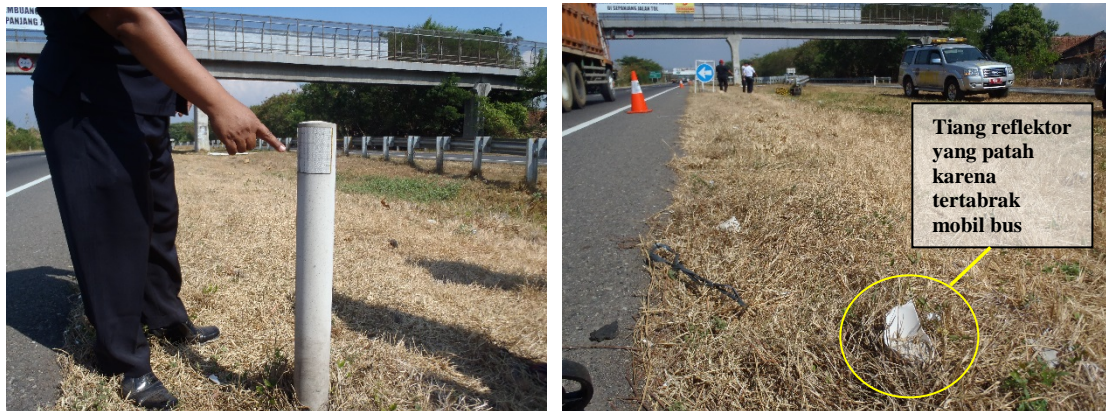
Fasilitas bangunan dan kelengkapan jalan lainnya yang juga mengalami kerusakan adalah patok reflektor. Ketika mobil bus oleng ke kanan, mobil bus menabrak 2 patok reflektor. Reflektor tersebut patah dan pecah pada bagian pangkalnya (**Gambar 18**).

Gambar 18. Tiang reflektor di sekitar lokasi terjadinya kecelakaan.

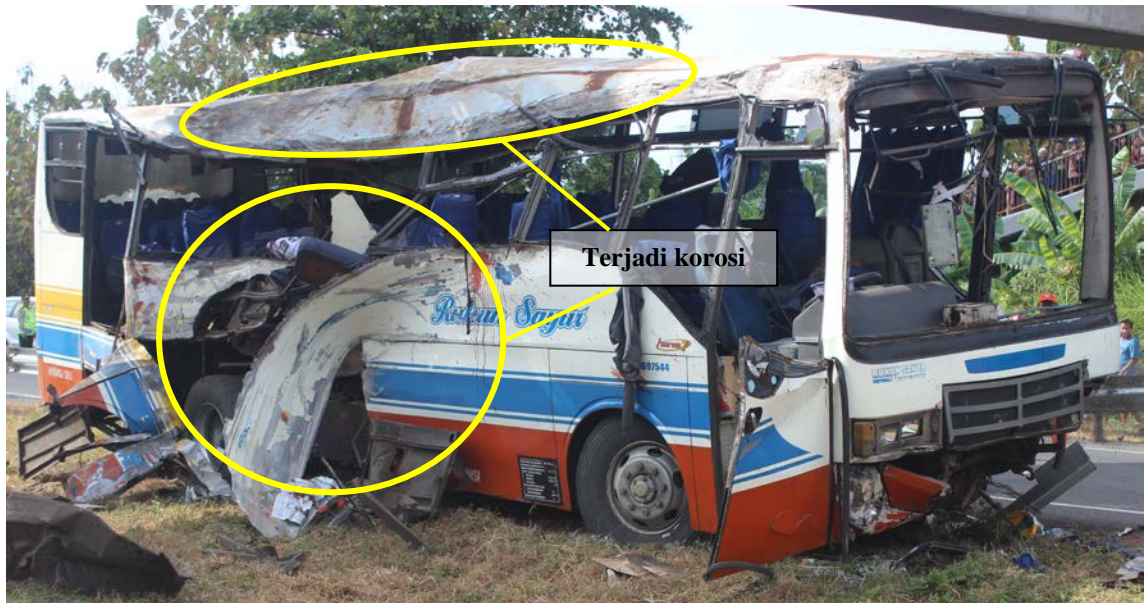
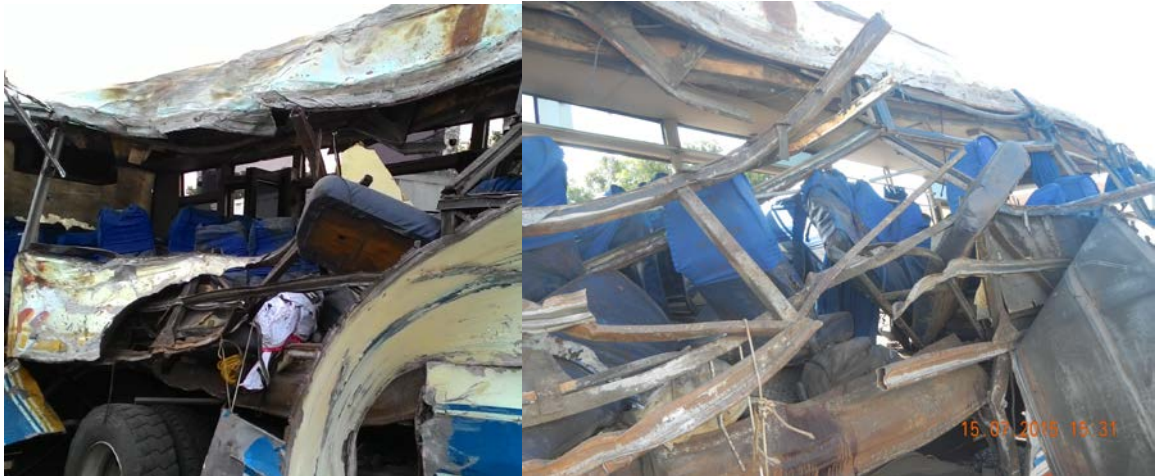
- 5) Adanya korosi pada *superstructure* mengakibatkan pelemahan *structural integrity* (kekokohan) yang mengakibatkan *survival space* bus di bawah kriteria keselamatan.

- 15) Kerangka *body* dan pelat *supersructure* mobil bus mengalami korosi (**Gambar 22**)
- 16) Pada Bus Rukun Sayur yang mengalami kecelakaan tidak dilengkapi dengan peralatan tanggap darurat seperti antara lain alat pemadam kebakaran, palu pemecah kaca, dll.

Gambar 22. Temuan korosi pada *superstructure* mobil bus.

Dengan adanya korosi, kekuatan (*strength*) dari kerangka *body* serta pelat-pelat yang terpapar oleh korosi akan terpengaruh. Semakin parah tingkat korosi yang terjadi pada suatu komponen maka semakin berkurang kekuatan / *structural integrity* komponen tersebut. Dengan terkorosinya suatu komponen maka komponen tersebut akan mudah untuk terdeformasi atau mengalami patah (*failure*). Akibatnya adalah apabila terjadi *impact* pada *superstructure* mobil bus yang terkorosi maka impak tersebut akan menyebabkan perubahan bentuk (deformasi) yang ekstrim pada *superstructure* mobil bus sehingga secara langsung juga mengganggu ruang keselamatan penumpang (mengurangi *survival space*).

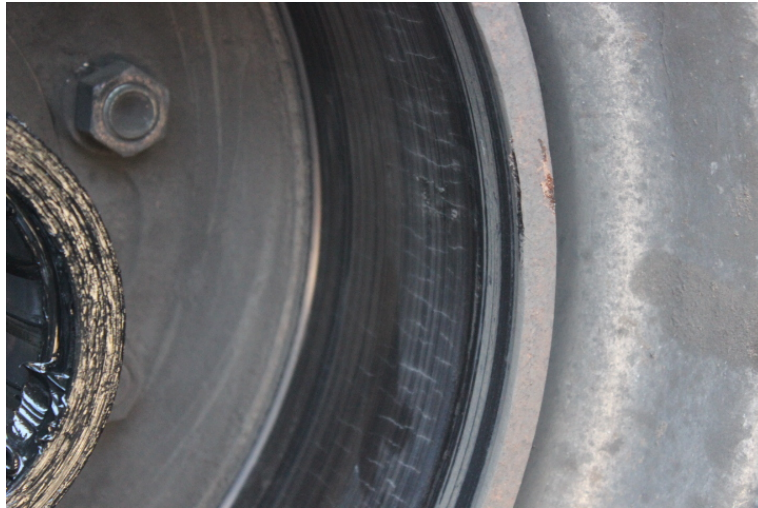
Gambar 25. Keausan pada tromol rem.

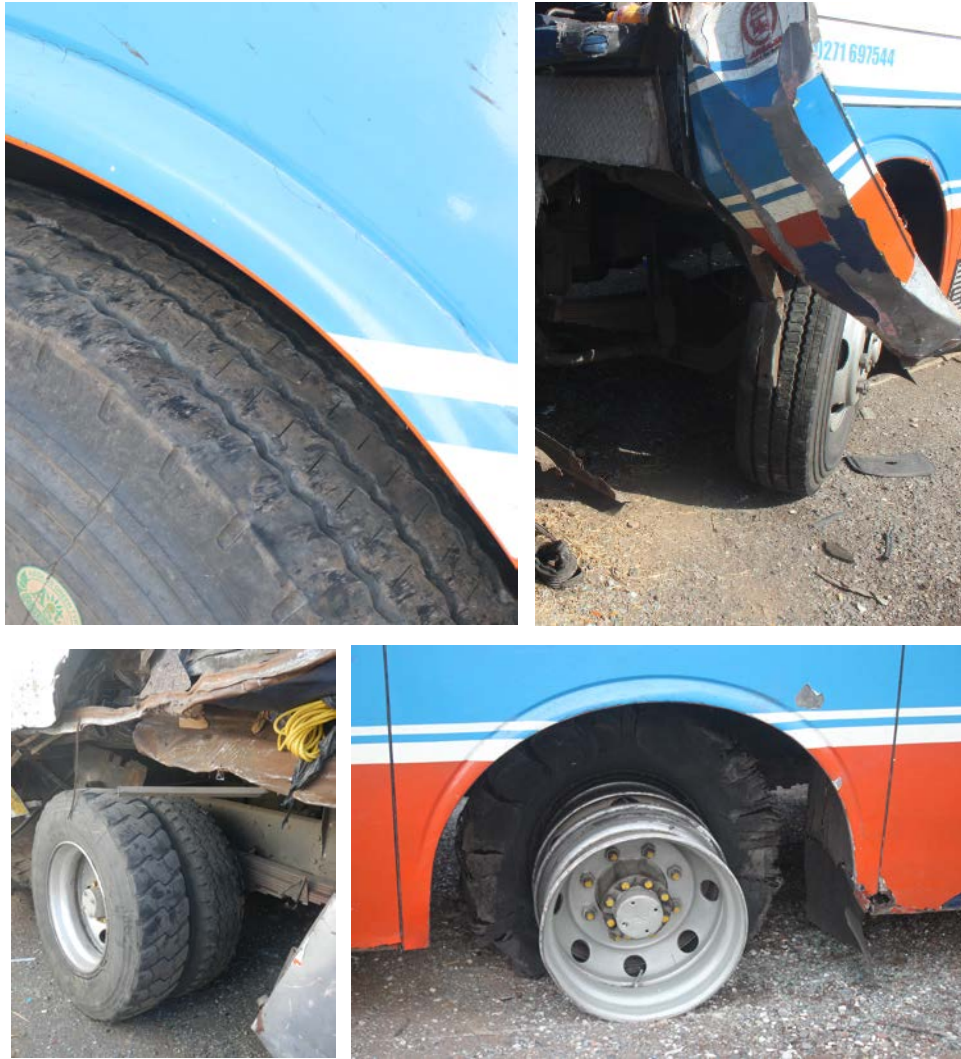
Gambar 28. Kondisi ban Mobil Bus AD-1543-CF. Gambar kiri-atas menunjukkan ban kanan-depan. Gambar kanan-atas menunjukkan ban kiri-depan. Gambar kiri-bawah menunjukkan ban kanan-belakang. Gambar kanan-bawah menunjukkan ban kiri-belakang.

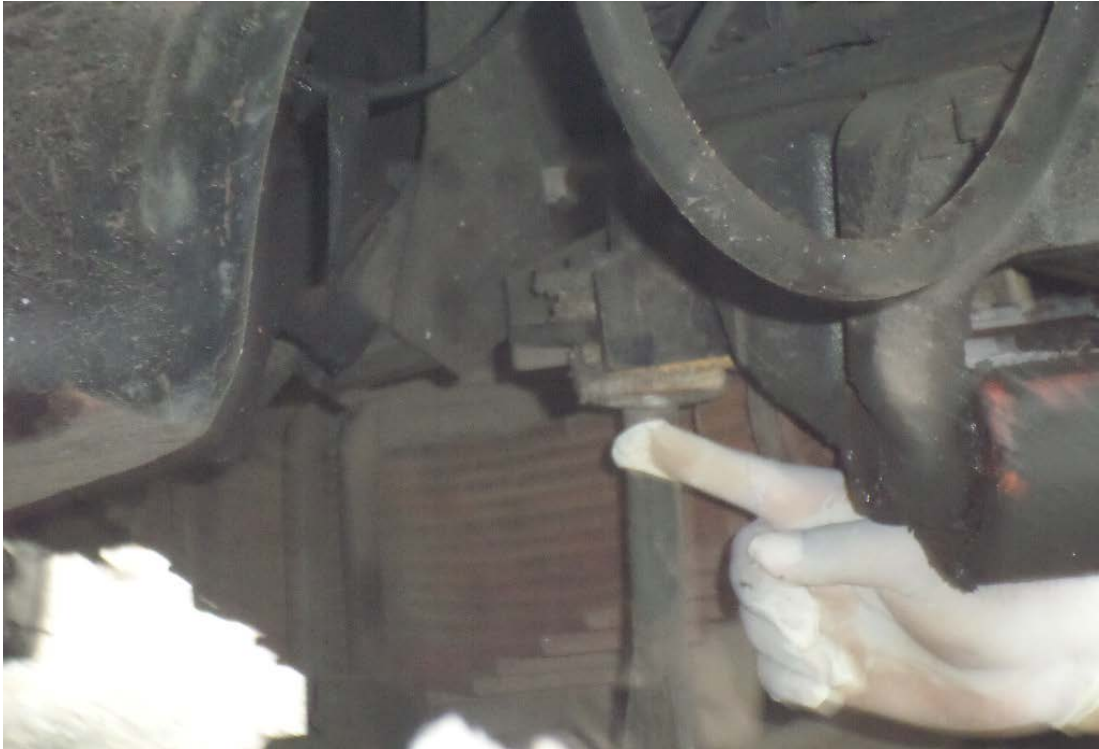
Gambar 30. Karet *stabilizer* yang tidak original.

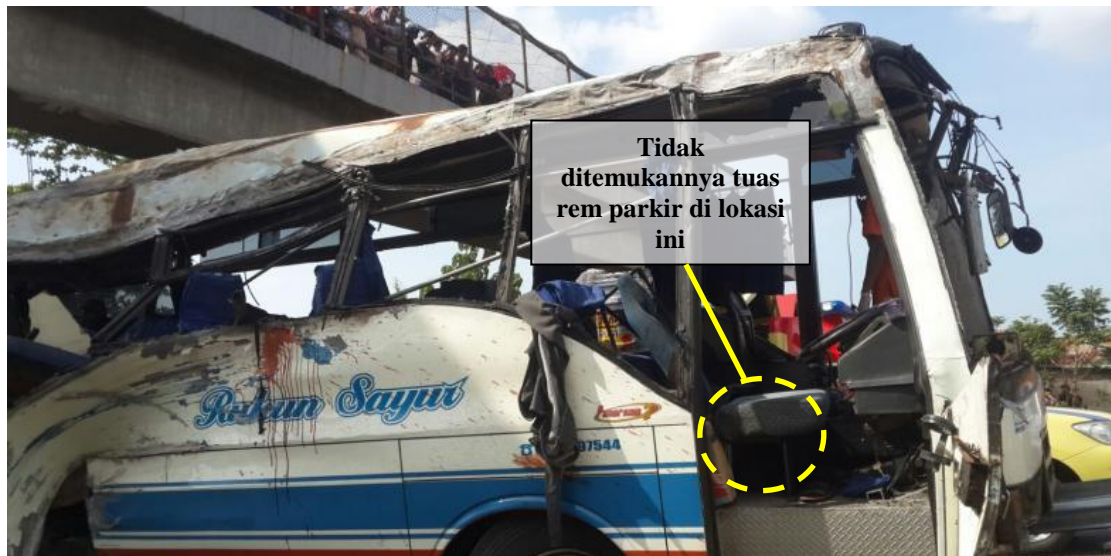
- 13) Tidak terdapat rem parkir pada kendaraan mobil bus (**Gambar 31**)
- 14) Kaca samping kiri-tengah mobil bus tidak menggunakan kaca aman (*safety glass*) ditunjukkan pada Gambar 32.

Gambar 31. Temuan berkaitan dengan kelengkapan keselamatan.

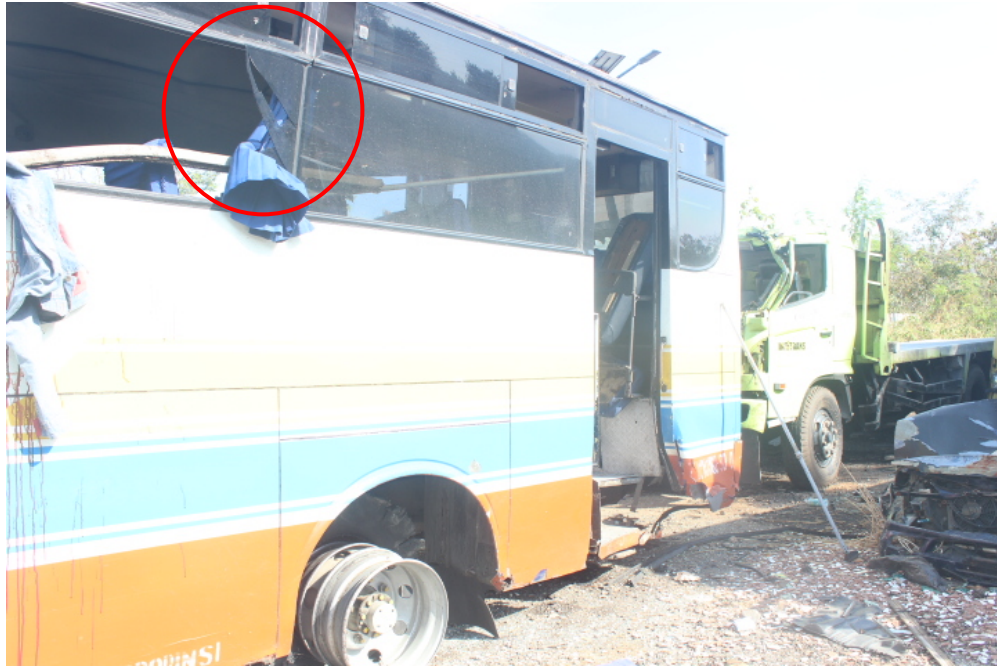
Gambar 32. Bagian kaca mobil bus yang terlihat tidak menggunakan material safety.
