KNKT.15.12.05.01

LAPORAN INVESTIGASI KECELAKAAN LALU LINTAS DAN ANGKUTAN JALAN

**KECELAKAAN ANTARA KA KRL 1528 RELASI JATINEGARA -
BOGOR DENGAN MOBIL BUS METROMINI B-7760-FD JURUSAN
JEMBATAN LIMA – KALIDERES**

**DI JPL 05 KM 03+739 JALAN TUBAGUS ANGKE, KECAMATAN
TAMBORA, JAKARTA BARAT**

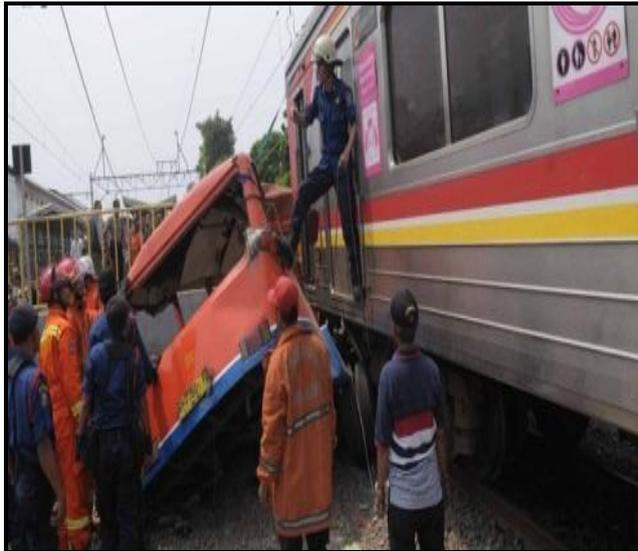
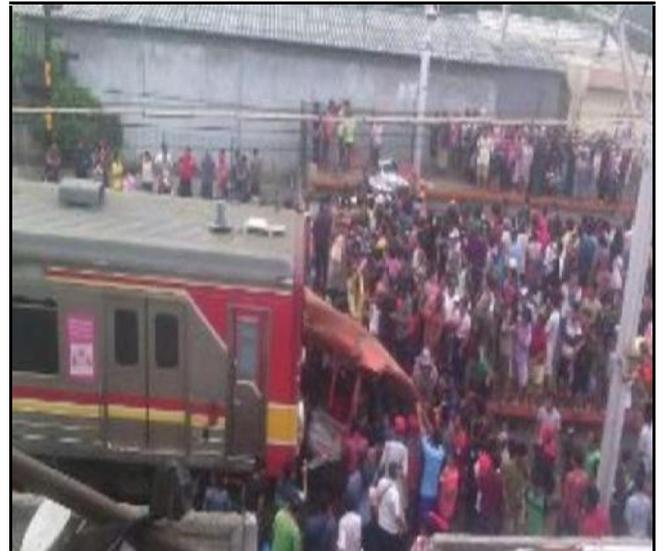
Tabrakan ini mengakibatkan mobil bus B-7760-FD terseret sejauh 100 meter hingga peron St. Angke. Akibat tertabrak dan terseret KA KRL 1528, metromini mengalami kerusakan berat. Sedangkan KA KRL 1528 mengalami kerusakan pada kereta 205.30 (kereta pertama) dan kereta 205.88 (kereta ke-2 sisi kiri pintu keenam).

Gambar 2. Posisi akhir metromini dan KA KRL 1528 setelah terjadinya kecelakaan

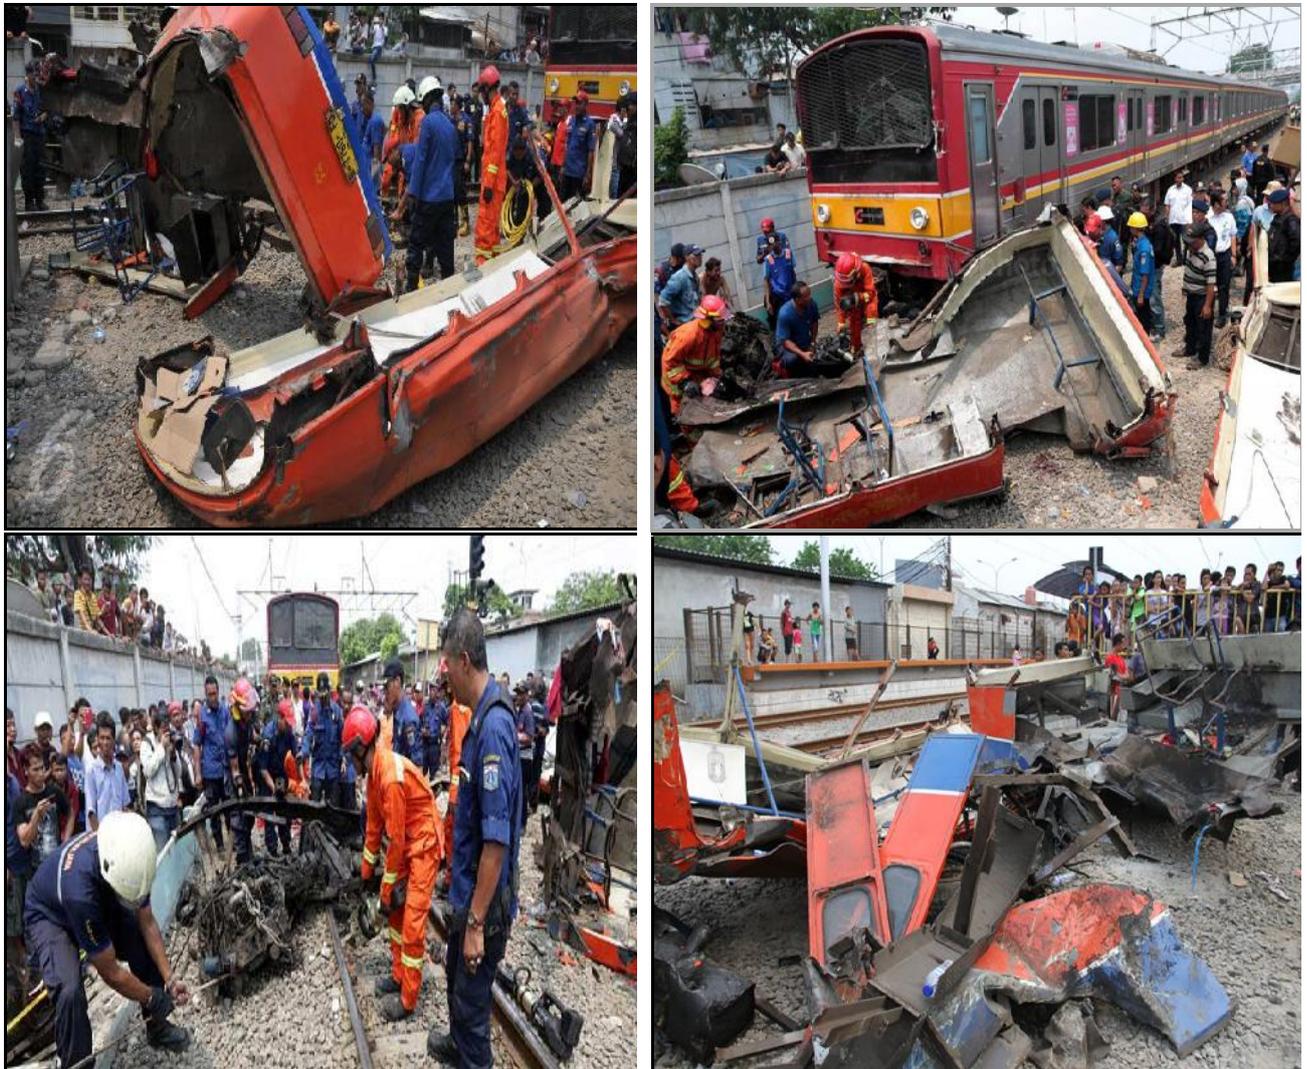
Kondisi metromini setelah tertabrakoleh KA KRL 1528 mengalami kerusakan parah pada seluruh bagian kendaraan (Gambar 3). Deformasi yang luar biasa diduga bukan hanya karena terjadinya tabrakan namun karena rangka metromini juga telah mengalami korosi. Deformasi yang luar biasa tersebut mengakibatkan survival space bagi penumpang tidak dapat dipertahankan.

Gambar 3. Kondisi metromini setelah terjadinya kecelakaan

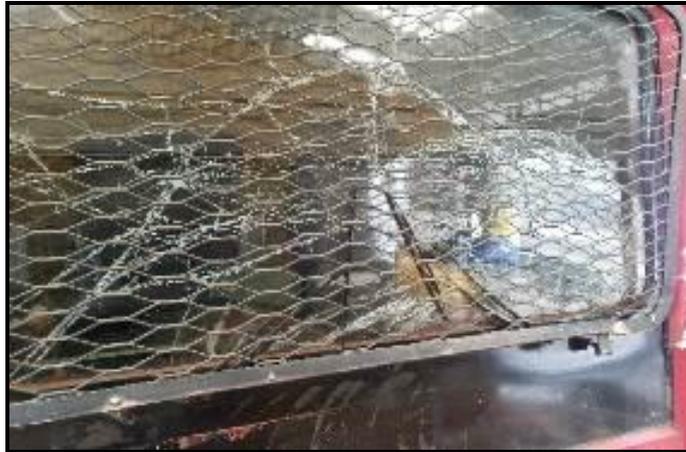
1. Kaca depan 1 unit.
2. Ram pengaman kaca 1 unit
3. Wiper 2 buah

Gambar 5. Kaca kabin bagian depan dan pelindungnya pecah dan rusak.

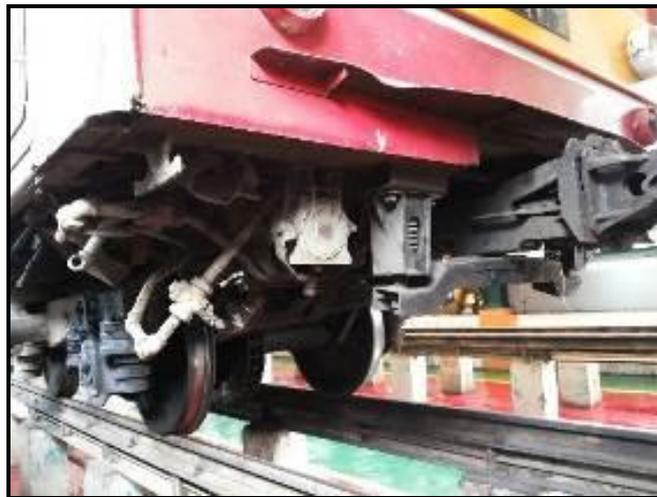
Gambar 6. Cow hanger rusak parah

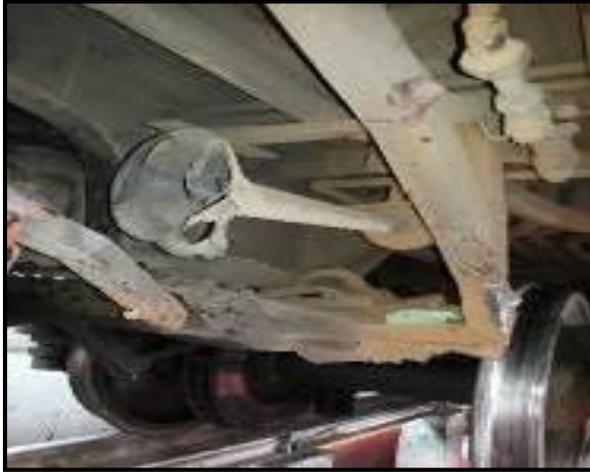
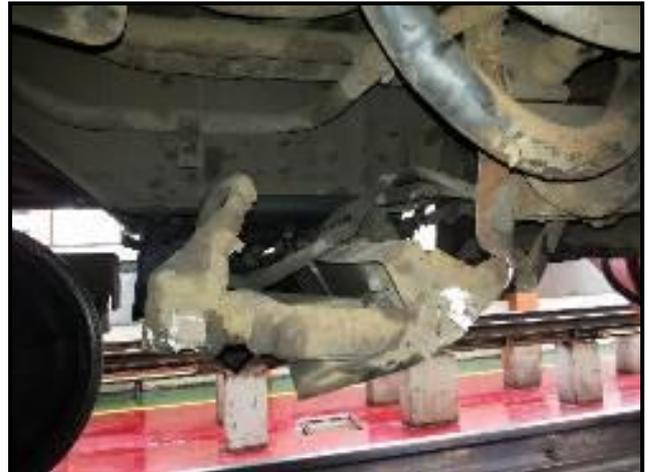
Gambar 7. Unit ATS terlepas dan *horn* rusak

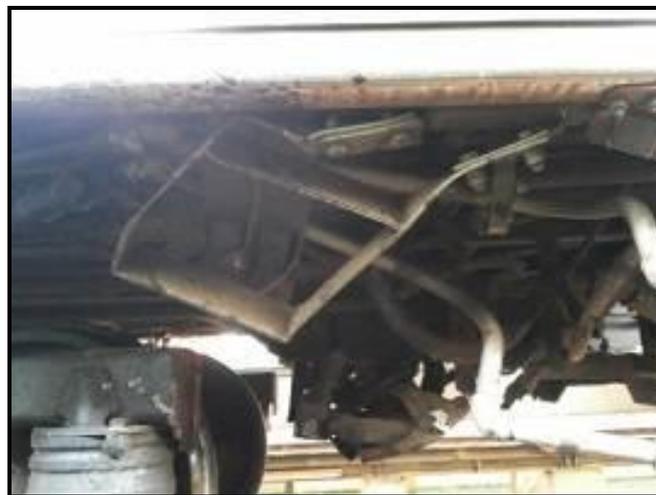
Gambar 8. Tangga masinis rusak kiri dan kanan

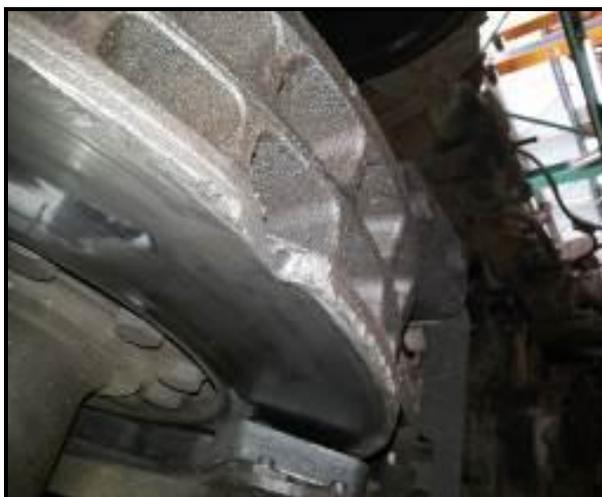
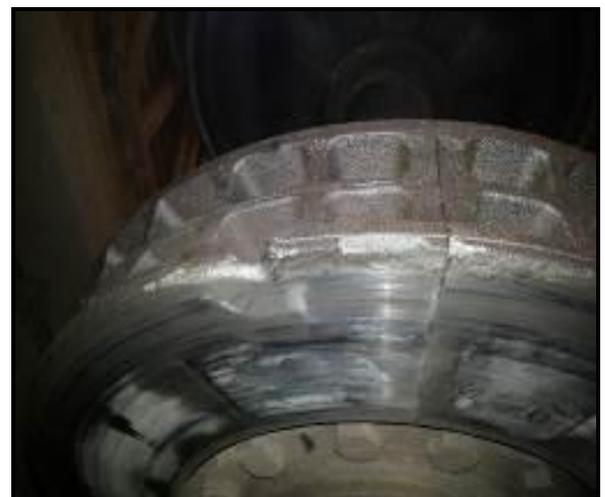
Gambar 9. *Disc brake* terkikis dan permukaan *disc* tergores

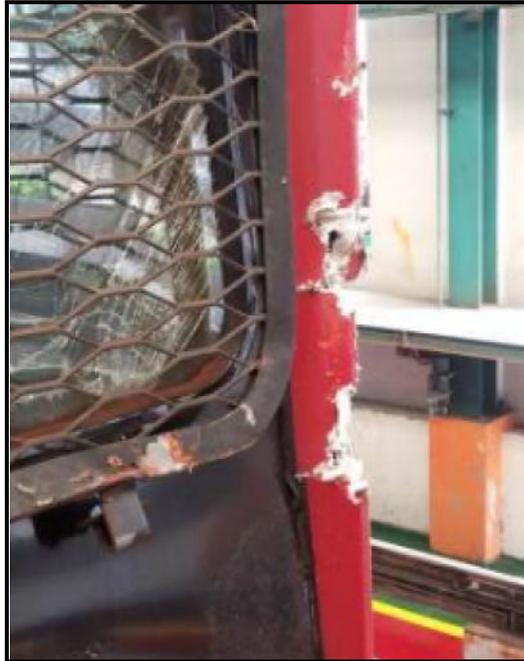
Gambar 10. *Body* bagian depan sebelah kiri rusak

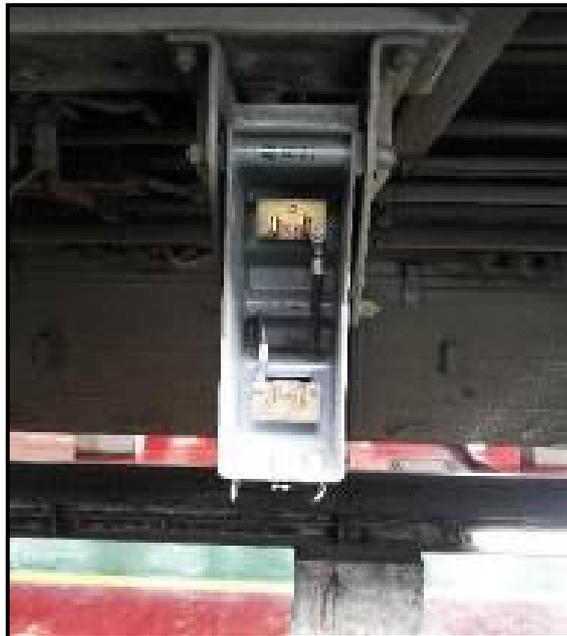
Gambar 11. Tutup *fuse box* (kotak sekring) dan *fuse* (sekring) hilang.

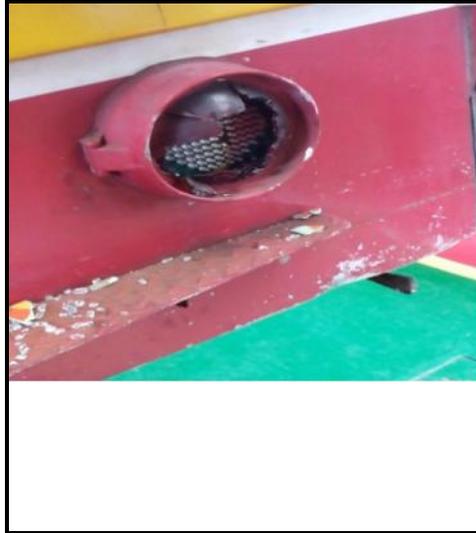
Gambar 12. Tutup lampu dan lampu semboyan 21 pecah

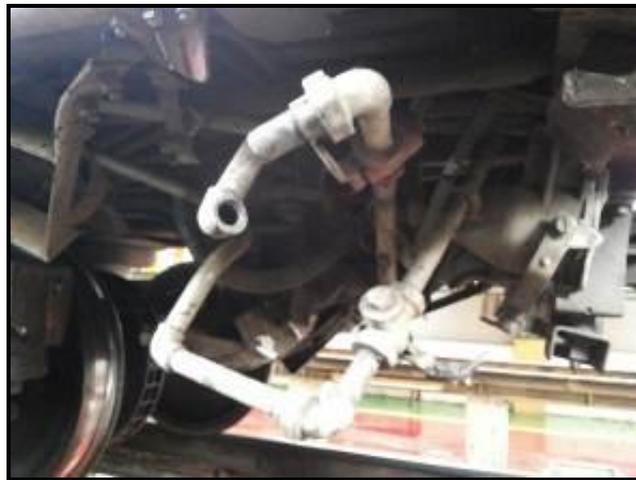
Gambar 13. Pipa sistem udara saluran pengereman patah

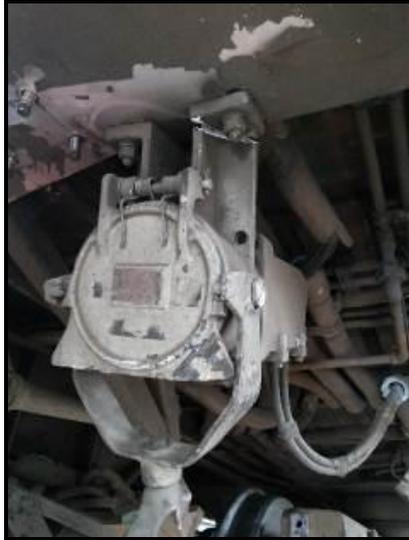
Gambar 14. *Adaptor coupler electric* rusak

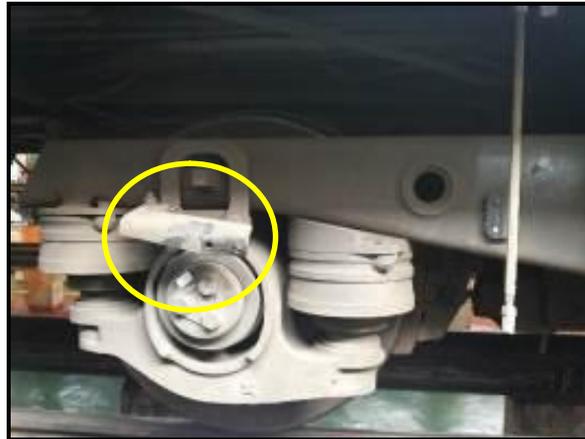
Gambar 15. *Leveling valve* patah 1 buah.

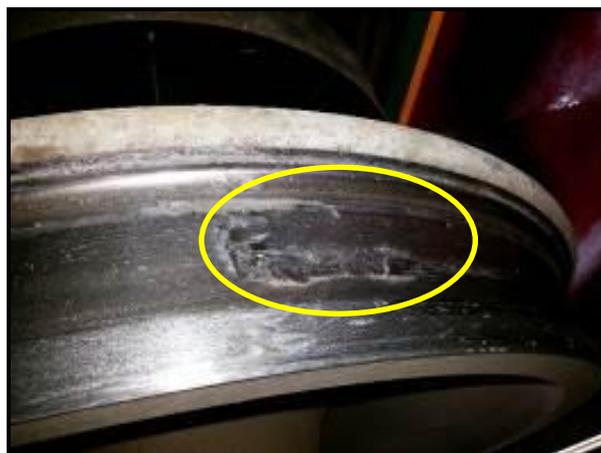
Gambar 16. Tapak roda aus.

Rangkaian nomor 205.30 mengalami keausan pada tapak roda sebanyak 3 (tiga) As
Rangkaian 205.88 keausan pada tapak roda sebanyak 1 (satu) As

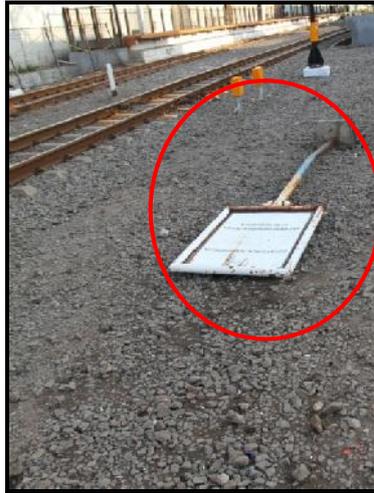
Kecelakaan ini juga mengakibatkan robohnya papan himbauan milik Kementerian Perhubungan.

Gambar 18. Papan himbauan milik Kementerian Perhubungan yang roboh

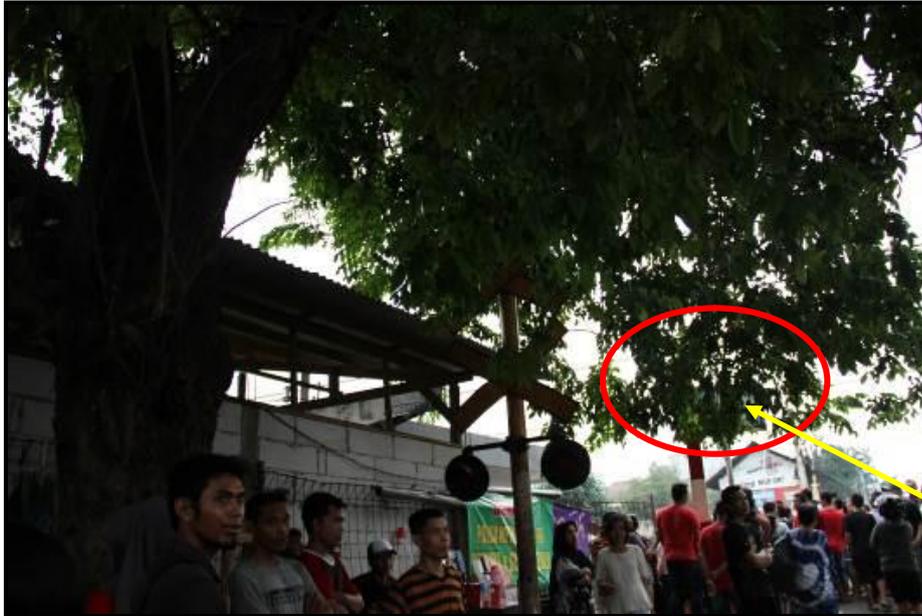
- 1) Papan peringatan “dahulukan perjalanan kereta api demi keselamatan kita bersama” dalam kondisi agak berkarat dan tertutup pohon yang rimbun. (Gambar 19)

Gambar 19. Papan peringatan tertutup pohon yang rimbun

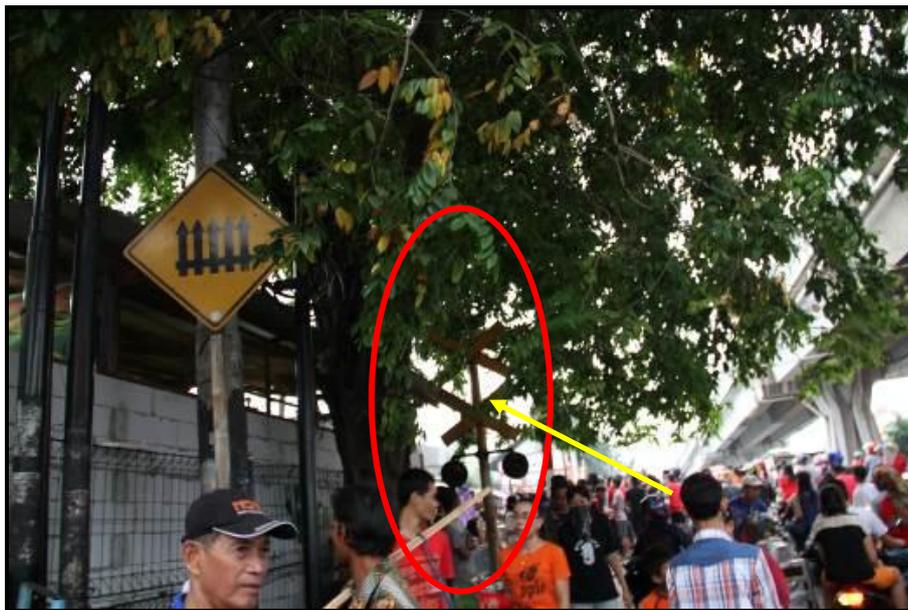
- 2) Rambu tentang adanya jalur ganda dan dilengkapi dengan sepasang lampu yang berkedip bergantian dalam kondisi tertutup pohon yang rimbun. (Gambar 20)

Gambar 20. Rambu peringatan dalam kondisi tertutup pohon yang rimbun.

Kondisi cat rambu dalam keadaan baik namun tertutup pohon yang rimbun. Rambu terletak di sisi kiri jalan dari arah Jembatan Lima menuju Kalideres. (Gambar 20)

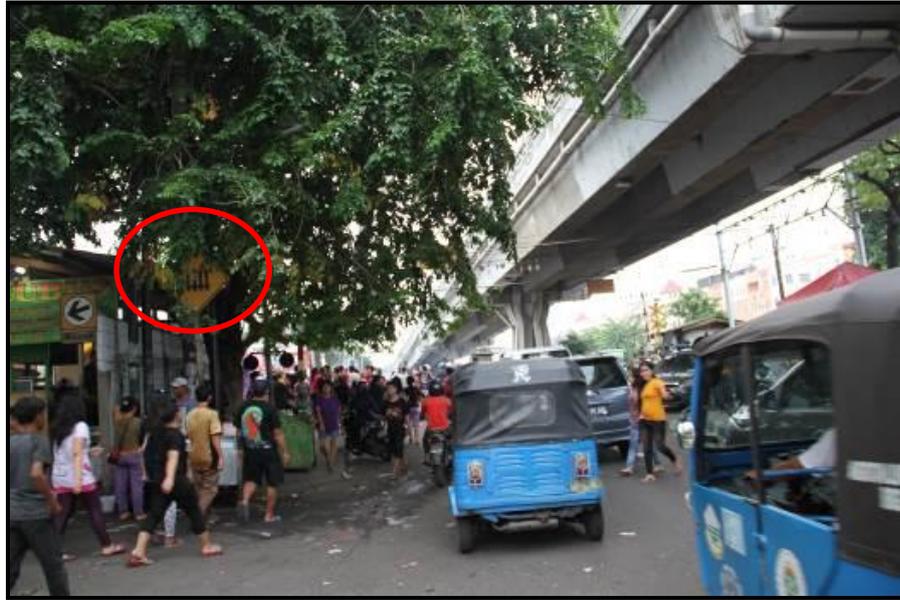
- 3) Rambu peringatan adanya perlintasan kereta api yang dijaga dalam kondisi tertutup pohon yang rimbun (Gambar 21)

Gambar 21. Rambu peringatan adanya perlintasan kereta api yang dijaga dalam kondisi tertutup pohon yang rimbun sehingga tidak dapat terbaca oleh pengguna jalan.

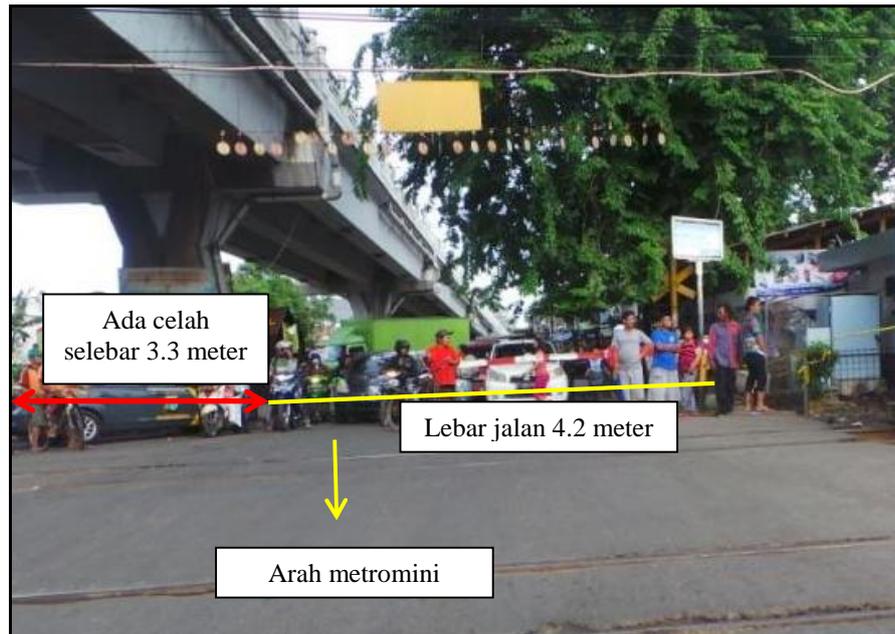
Ruas jalan Tubagus Angke dari arah Jembatan Lima menuju Kalideres sekitar perlintasan sebidang nomor 05, tidak ada marka tengah dan marka tepi. Serta terdapat celah selebar 3.3 meter sehingga metromini dapat melewati palang pintu dan masuk ke perlintasan kereta api. (Gambar 22).

Gambar 22. Ruas jalan Tubagus Angke yang tidak ada marka tengah dan marka tepi serta terdapat celah selebar 3.3 meter

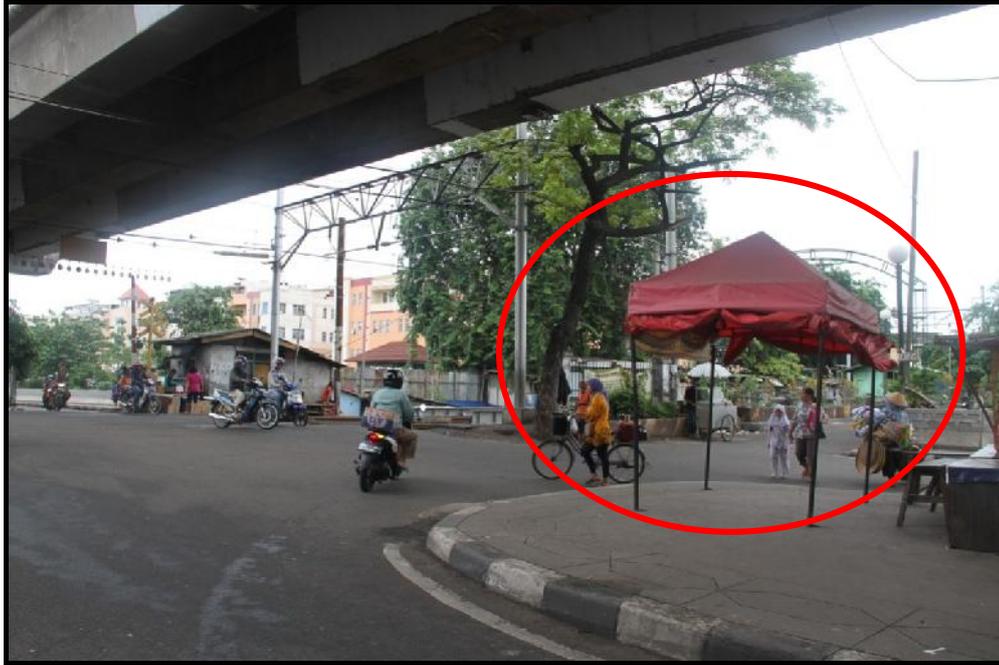
Gambar 23. Ruang bebas pandang pengemudi metromini terhalang oleh keberadaan bangunan dan pohon sehingga pengemudi tidak dapat melihat KA KRL 1528 yang melaju dari arah Stasiun Kampung Bandan.

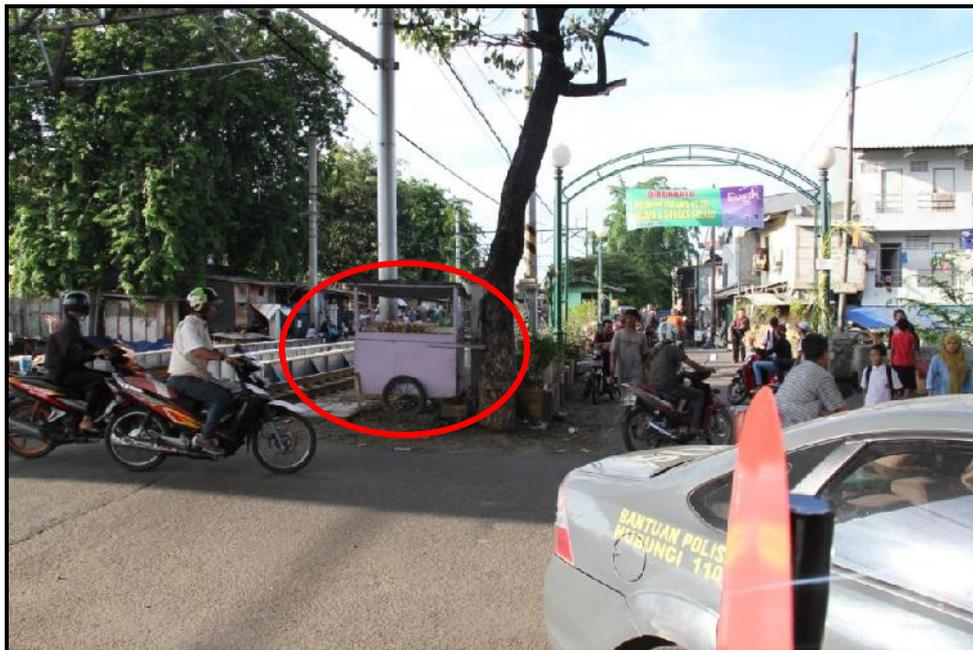
Gambar 24. Kios bensin yang berada di sisi sebelah kanan rel

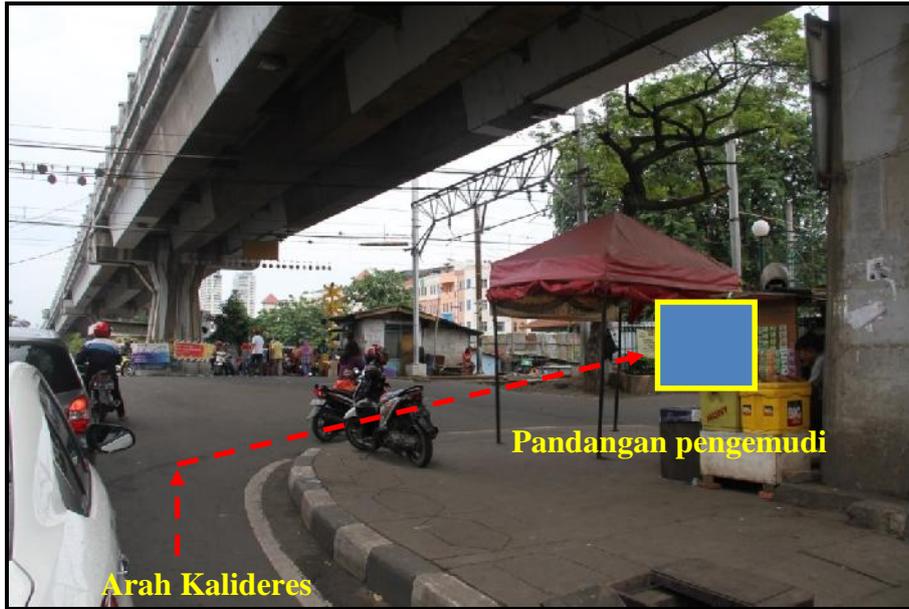
Gambar 26. Jarak pandang bebas pengemudi yang terhalang bangunan liar

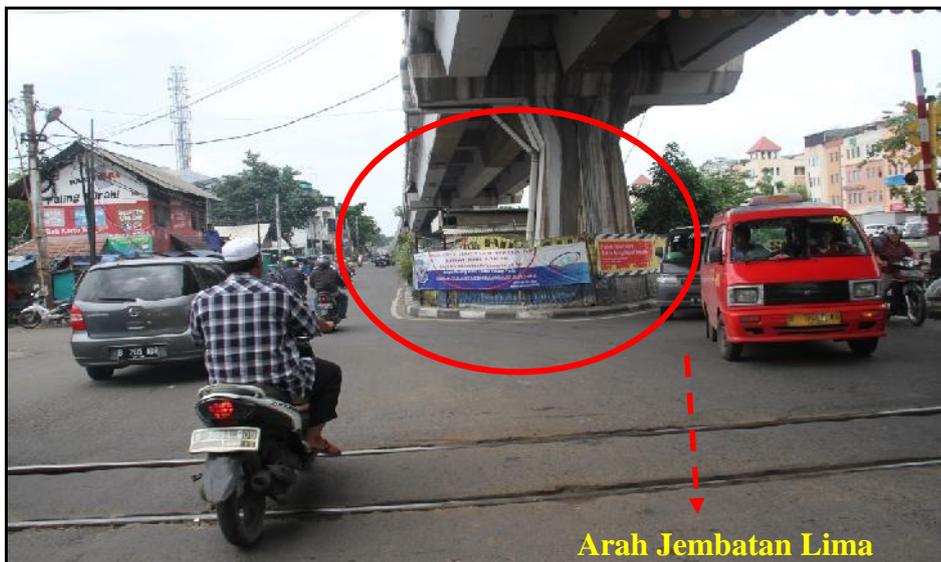
Gambar 27. Jarak pandang bebas pengemudi terhalang pos polisi yang berada di bawah *fly over*

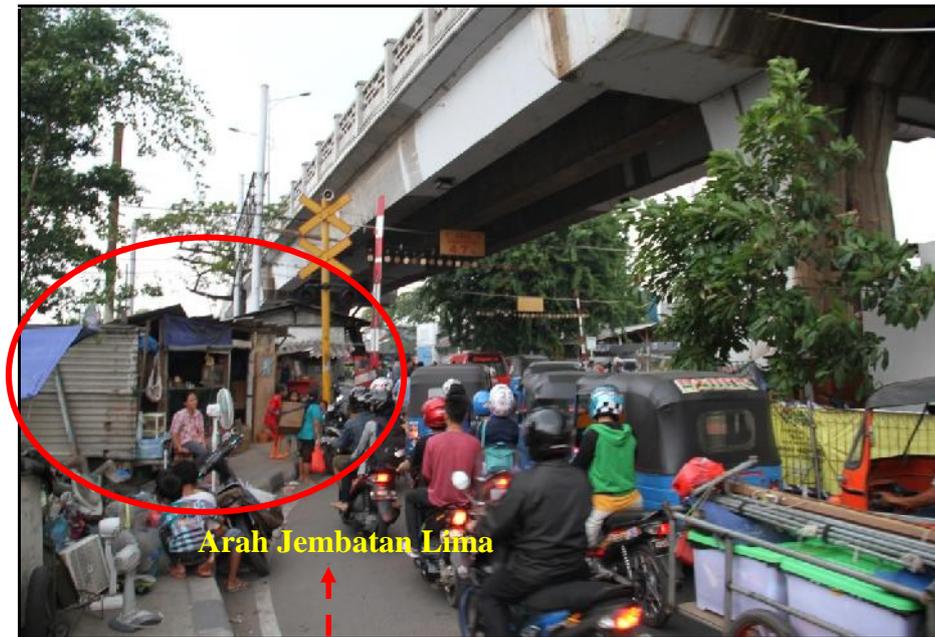
Gambar 28. Jarak pandang bebas pengemudi dari arah Kalideres menuju Jembatan Lima terhalang bangunan liar

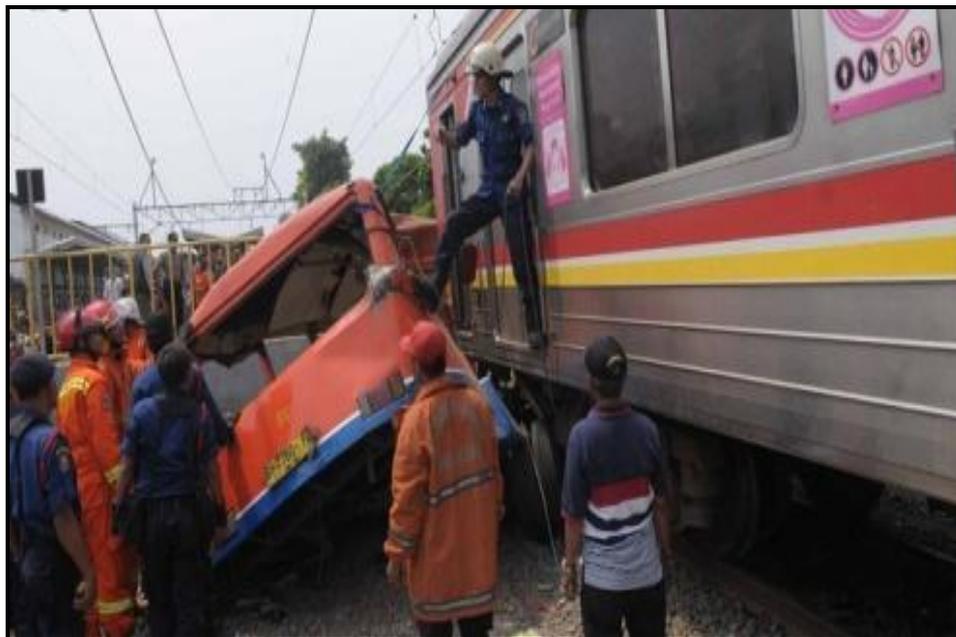
Deformasi yang luar biasa pada rangka metromini diduga bukan hanya karena terjadinya tabrakan, namun karena rangka metromini juga telah mengalami korosi. Deformasi yang luar biasa tersebut mengakibatkan *survival space* bagi penumpang tidak dapat dipertahankan. Hal ini berkontribusi menambah jumlah korban meninggal.

Gambar 29. Kondisi metromini setelah terjadi kecelakaan
