**KOMITE NASIONAL KESELAMATAN TRANSPORTASI
REPUBLIK INDONESIA**

KNKT.15.12.06.01

Laporan Investigasi Kecelakaan Lalu Lintas dan Angkutan Jalan

Mobil Elf B-8378-OU

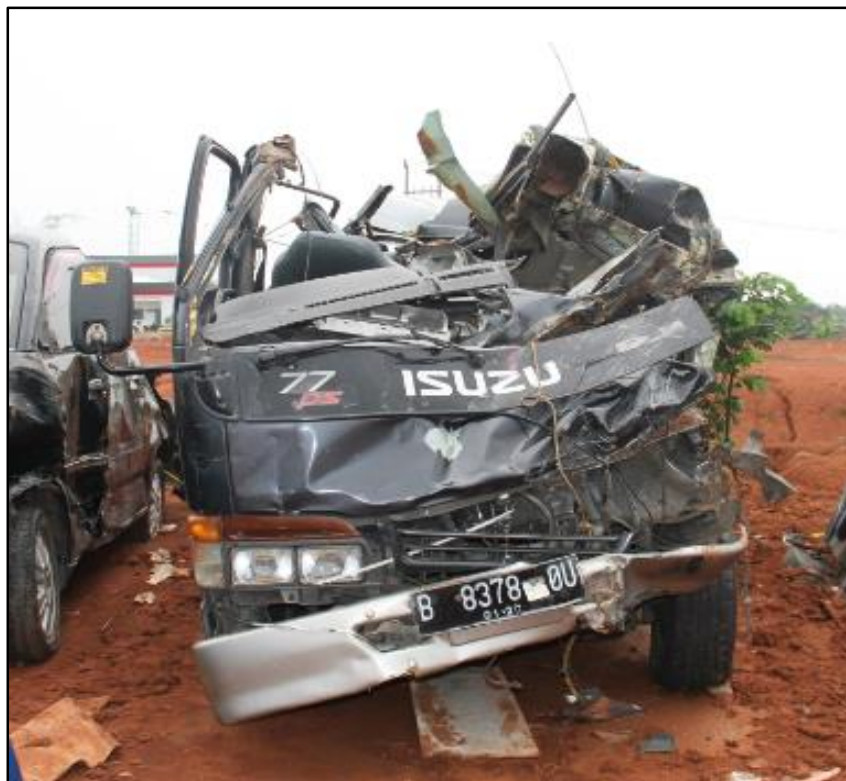
Korosi yang terjadi pada *superstructure* mobil bus menyebabkan terjadinya deformasi berat. Akibatnya *survival space* tidak dapat dipertahankan sehingga menimbulkan banyak korban meninggal dunia. Terdapat beberapa faktor yang dapat memperburuk kemampuan *superstructure* kendaraan khususnya kendaraan yang dalam proses produksinya melibatkan karoseri. Karoseri berusaha menggunakan bahan-bahan yang lebih ringan agar memenuhi ketentuan berat kosong kendaraan yang mengakibatkan kemungkinan penggunaan rangka yang ketebalannya tidak memenuhi spesifikasi standar.

Gambar 2. Kondisi bagian depan mobil bus

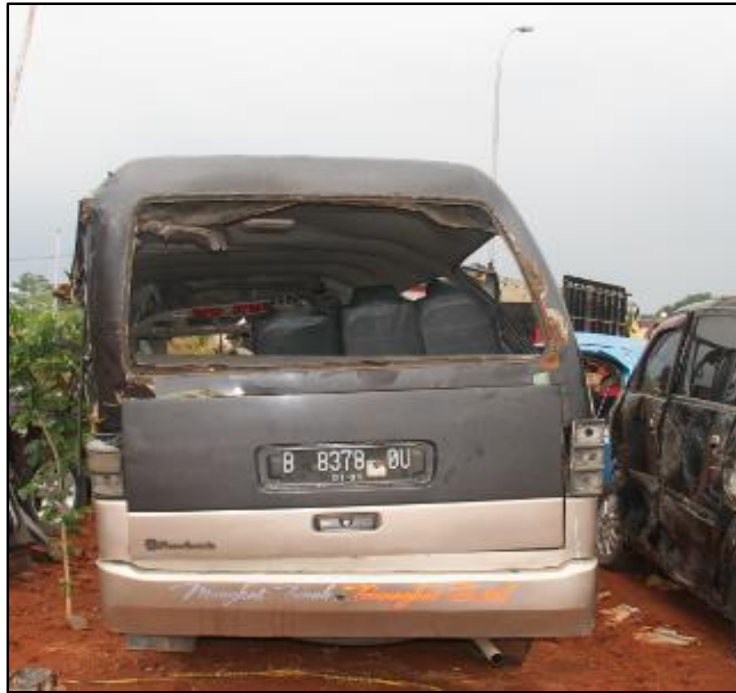
Gambar 3. Kondisi bagian belakang mobil bus

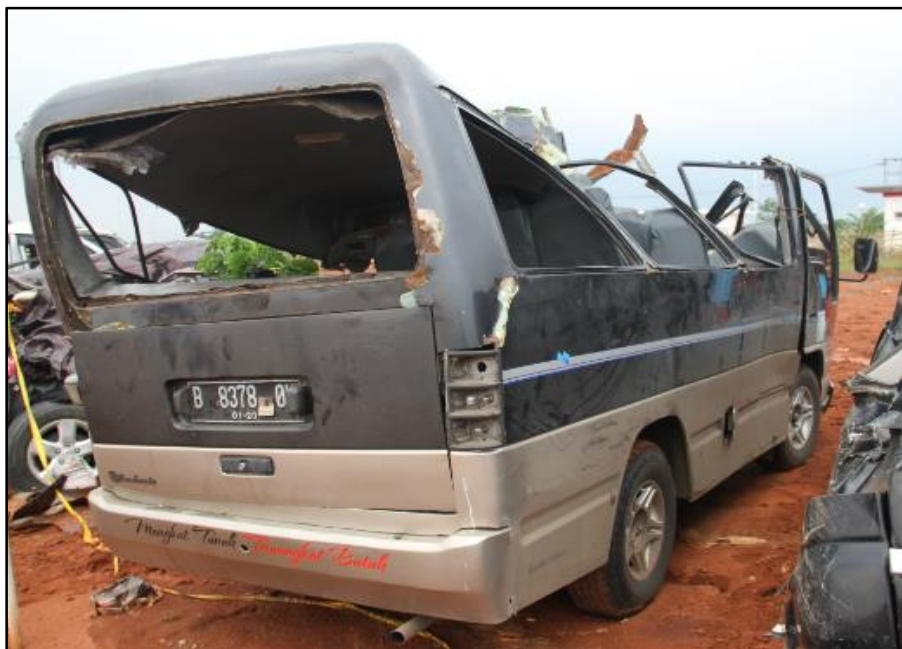
Gambar 4. Bagian samping kanan mobil bus.

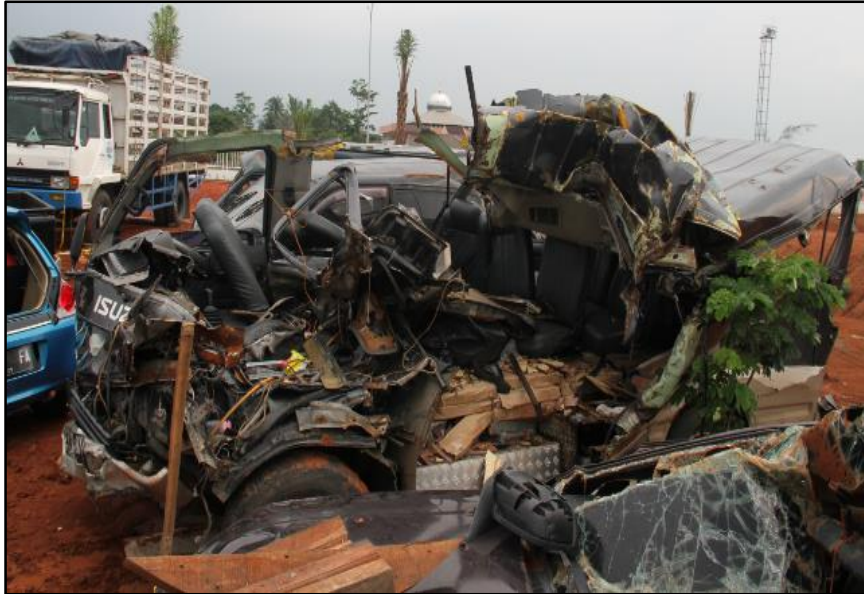
Gambar 5. Bagian samping kiri mobil bus.

Berdasarkan informasi saat kejadian kecelakaan, mobil bus menabrak bagian belakang kendaraan lain yang berada di depannya. Tabrakan mengakibatkan kerusakan berat pada hampir seluruh badan mobil bus kecuali dinding kanan dan belakang.

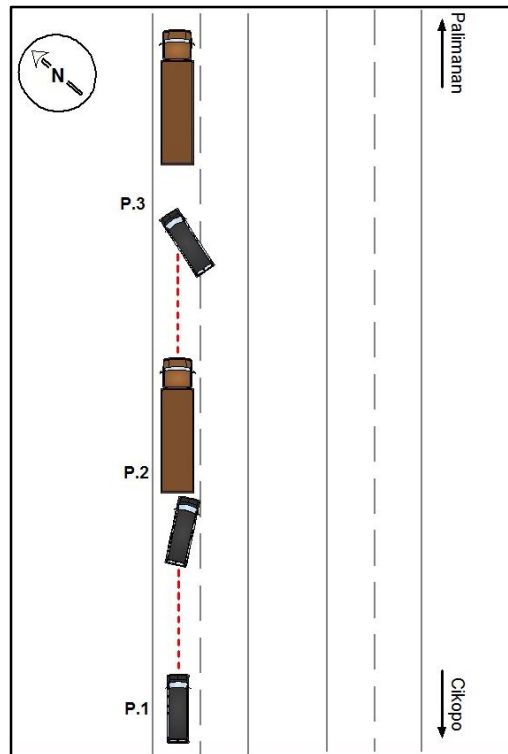
Gambar 6. Kronologi kejadian

P.1 : Mobil bus melaju dari arah Cikopo menuju Ke Palimanan.

P.2 : Posisi mobil bus saat menabrak bagian belakang kendaraan lain.

P.3 : Posisi terakhir mobil bus setelah menabrak bagian belakang kendaraan.

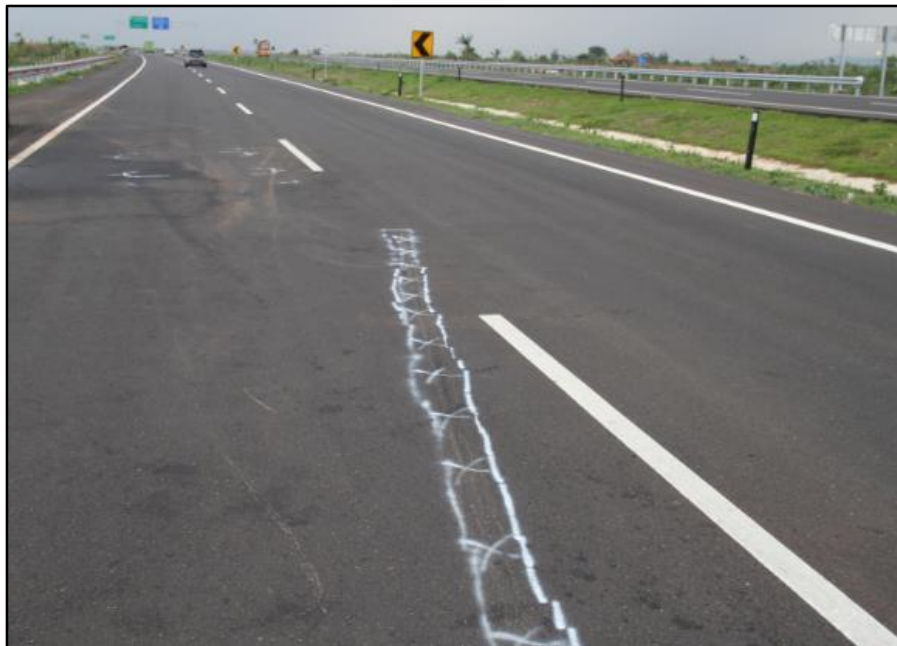
1. Marka jalan dalam kondisi baik;
2. *Guardrail* terpasang pada sisi kiri (bahu luar);
3. Pada *guardrail* terpasang reflektor;
4. Pada bagian bahu terpasang deliniator;
5. Terdapat rambu petunjuk kilometer jalan;
6. Terdapat rambu *chevron*;

Gambar 7. Fasilitas pendukung jalan

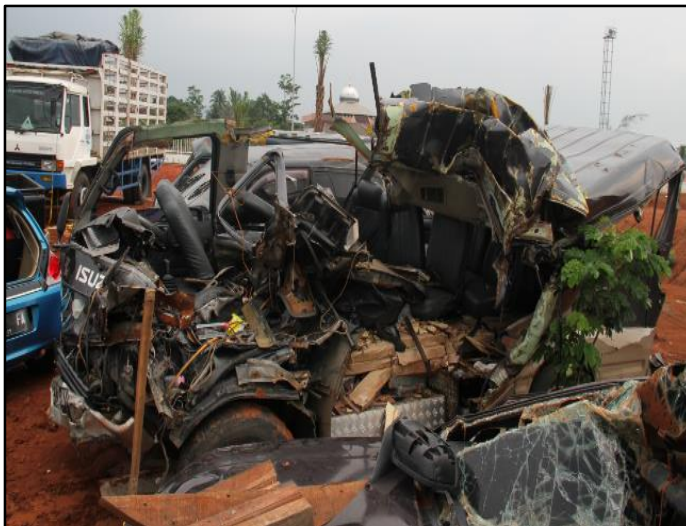
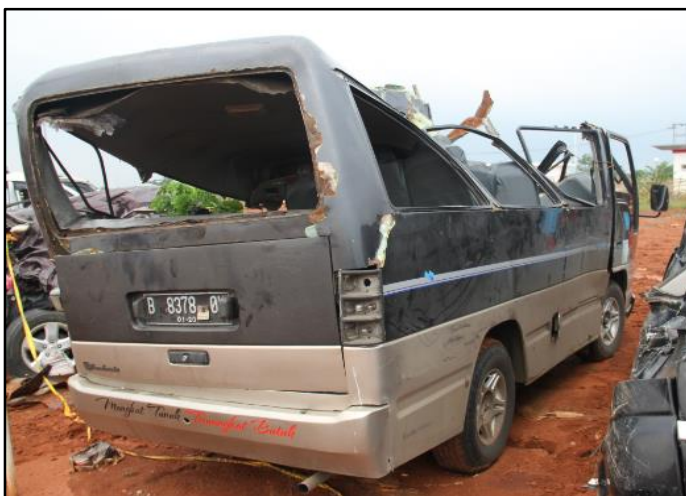
Pada gambar di sebelah kiri dapat dilihat bahwa mobil bus mengalami kerusakan berat pada bagian atap sedangkan bagian belakang dan sebelah kanan kendaraan tidak mengalami kerusakan. Kerusakan yang terjadi pada mobil bus disebabkan karena mobil bus menumbuk bagian belakang kendaraan yang tidak menggunakan safety guard (konstruksi pengaman belakang). Hal ini mengakibatkan mobil bus masuk jauh ke dalam kolong kendaraan tersebut. Oleh sebab itu untuk kendaraan yang jarak ROH (*rear overhang*) >1000 mm dan tinggi dari bagian bawah ke tanah >700 mm harus dipasang *safety guard* (konstruksi pengaman belakang) di bagian belakang kendaraan. Sedangkan yang tercantum pada PP 55 tahun 2012 tentang Kendaraan pasal 90 hanya menyangkut perisai kolong yang lazimnya dipasang

disisi samping kiri dan kanan kendaraan.

Selanjutnya spesifikasi mengenai *safety guard* (konstruksi pengaman belakang) ini harus diatur dalam SK Dirjen Perhubungan Darat.

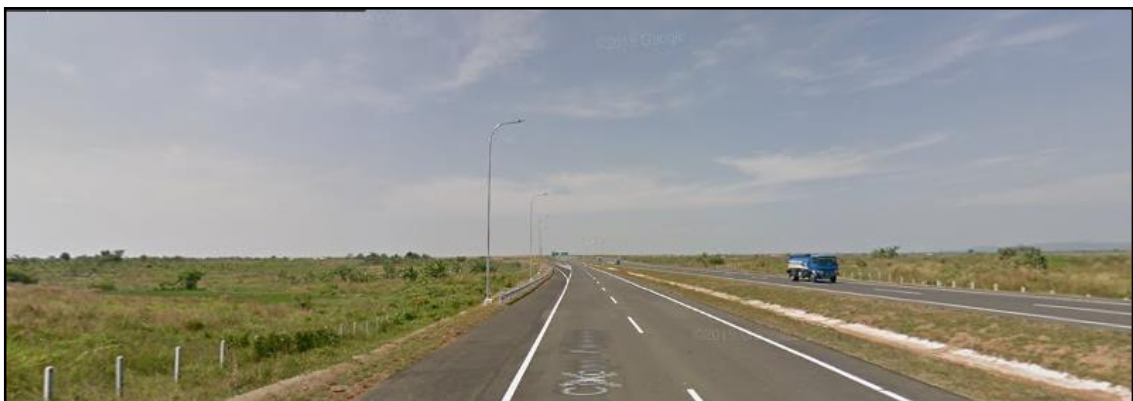
Kondisi jalan Tol Cikopo-Palimanan masih dalam kondisi sangat baik. Permukaan jalan rata dan tidak terlihat kerusakan yang berarti. Trase jalan relatif lurus dan datar. Prasarana perlengkapan jalan seperti *guardrail* pada bahu luar jalan terpasang dengan baik dan dilengkapi reflektor. Pada lokasi kejadian kecelakaan belum terpasang lampu penerangan jalan umum dan rambu-rambu peringatan, meskipun pada lokasi sekitar Km. 137 tersebut sering terjadi kecelakaan (data kecelakaan di lokasi Km. 137). Oleh sebab itu pemasangan lampu penerangan jalan umum dan rambu-rambu peringatan pada lokasi tersebut harus segera dilaksanakan. Mengingat tingkat kecelakaan yang tinggi di sekitar titik tersebut maka sudah selayaknya dilakukan audit keselamatan jalan secara menyeluruh.

Gambar 10. Kondisi ruas jalan Tol Cikopo-Palimanan
