**KOMITE NASIONAL KESELAMATAN TRANSPORTASI
REPUBLIK INDONESIA**

KNKT.16.07.03.01

Laporan Investigasi Kecelakaan Lalu Lintas Dan Angkutan Jalan

Tabrakan Beruntun Mobil Bus PO. Makmur BK-7186-DE

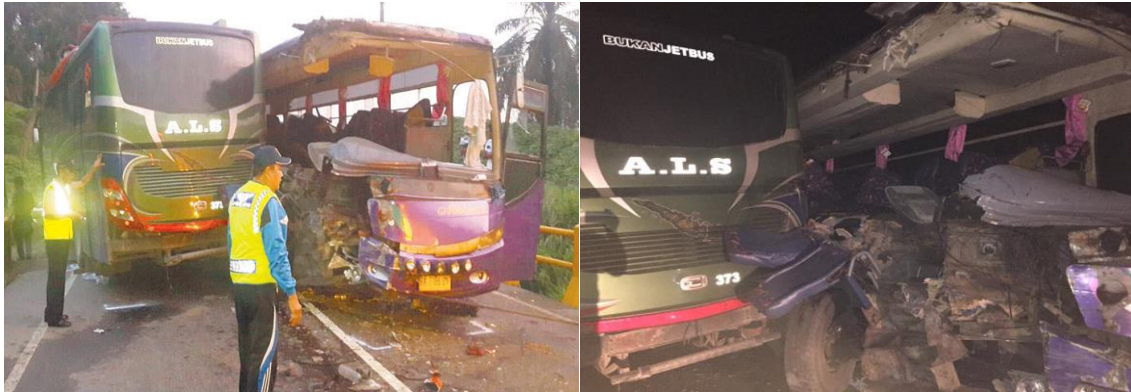
Gambar 2. Posisi akhir mobil bus PO. Makmur dan mobil bus PT. ALS. Investigasi tidak menemukan atau menggambarkan posisi akhir truk.

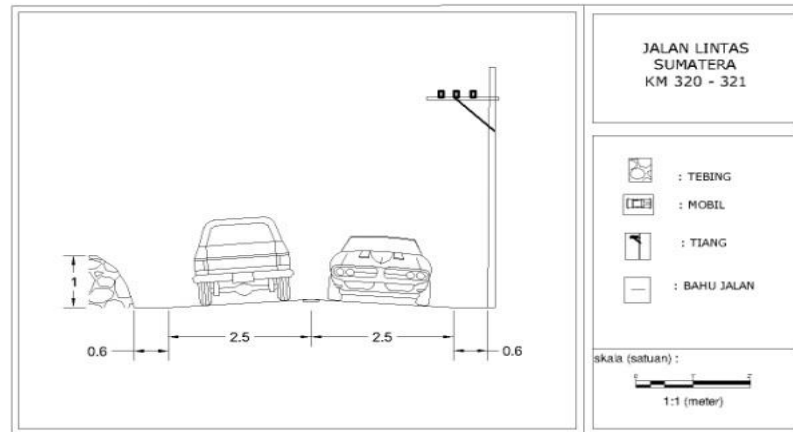
Gambar 3. Penampang melintang jalan lintas sumatera

Sebagai contoh lebar badan jalan yang ada di ruas jalan tempat terjadinya kecelakaan adalah 5,1 meter diukur dari marka tepi masing-masing lajur. Seharusnya lebar badan jalan kelas fungsional jalan dan LHRT dari KEMENPUPERA adalah minimal 6 meter untuk *lalu lintaskendaraan* yang berkisar dari 3000 – 10.000 smp perhari.

Selain itu bahu jalan yang ada di ruas jalan sekitar lokasi terjadinya kecelakaan hanya 2 x 0,5 meter minimal harus diperlebar hingga 2 x 1,5 meter sesuai dengan kelas fungsional jalan dan LHRT. Dengan demikian bila terjadi keadaan darurat maka kendaraan dapat memanfaatkan bahu jalan dengan selamat. Untuk lebih memberikan jaminan keselamatan terhadap pengguna jalan seyogyanya di beberapa titik tertentu dibuat semacam cerukan yang fungsinya adalah untuk tempat berhenti kendaraan mobil barang khususnya untuk mobil-mobil tangki CPO.

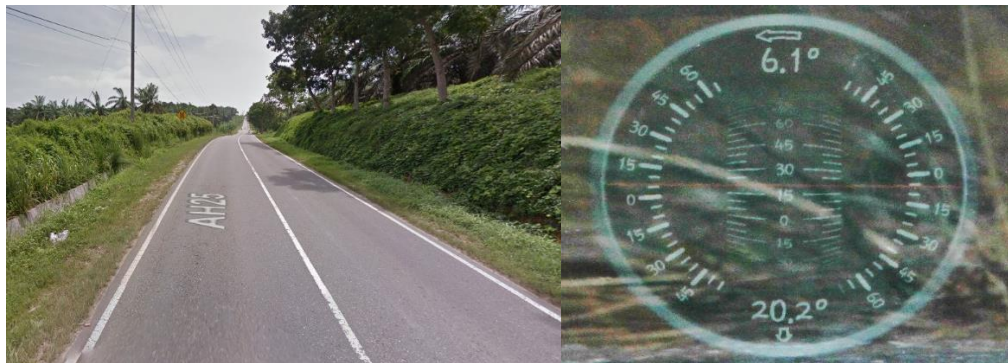
Gambar 4. Kondisi jalan dari arah Medan ke Pekanbaru setelah lokasi kecelakaan menanjak 10,5%.

1. Memasang rambu peringatan jalan tidak datar, bergelombang atau turunan dan tanjakan;
2. Memasang rambu peringatan batas kecepatan.

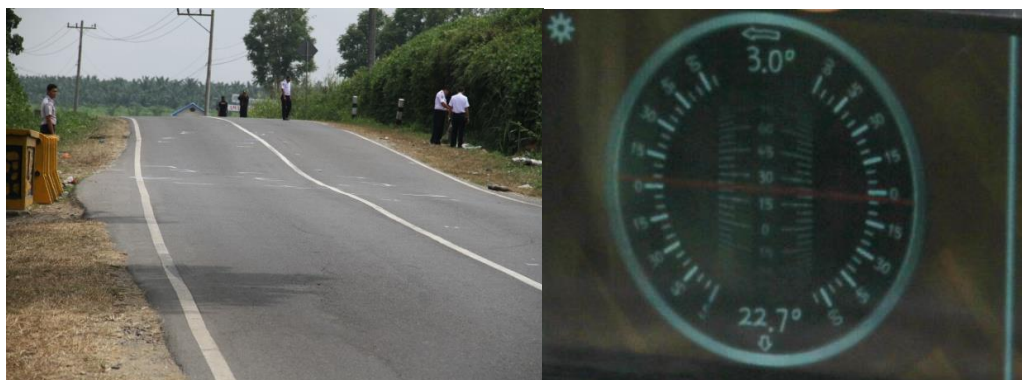
Kondisi alinyemen jalan Medan-Labuhanbatu dominan panjang dan lurus. Jarak dari Medan ke Labuhanbatu adalah ± 347 km. Geometrik jalan medan menuju pekanbaru 50 meter menjelang lokasi kejadian kecelakaan menanjak 10,5 %. Setelah lokasi kejadian jalan menurun dengan kemiringan 5,2 %.

Gambar 5. Kondisi jalan dari arah Medan ke Pekanbaru setelah lokasi kecelakaan menurun 5,2%.

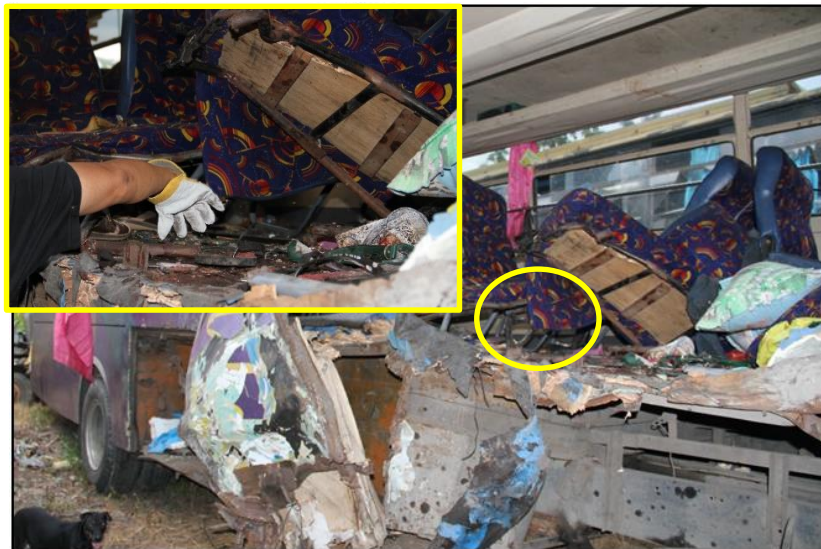
- Kaca jendela bagian kiri dan kanan Mobil Bus PO. Makmur bukan jenis *safety glass*.
- Mobil bus PO. Makmur dan mobil bus FA. Pembangunan Semesta mengalami korosi pada sebagian besar body kendaraan.
- Posisi kursi pada mobil bus PO. Makmur setelah terjadi kecelakaan, sebagian besar terlepas dari dudukannya
- Kaca jendela bagian kiri, kanan, dan belakang Mobil Bus FA. Pembangunan Semesta bukan jenis *safety glass*.
- Kedalaman alur telapak ban roda kanan-depan Mobil Bus PO. Makmur kurang dari 1 mm.
- Telah terjadi korosi pada *superstructure* Mobil Bus PO. Makmur dan FA. Pembangunan Semesta yang terlihat dari permukaan body yang robek

Gambar 6. Korosi pada *superstructure*

- b. Korosi telah terjadi pada bagian *superstructure* Mobil Bus PO. Makmur dan FA. Pembangunan Semesta. Korosi dapat menyebabkan penurunan kekuatan *superstructure* sehingga *survival space* tidak dapat dipertahankan. Korosi juga terjadi pada kedua lantai bus sehingga sebagian kursi penumpang terlepas saat terjadi benturan yang keras.

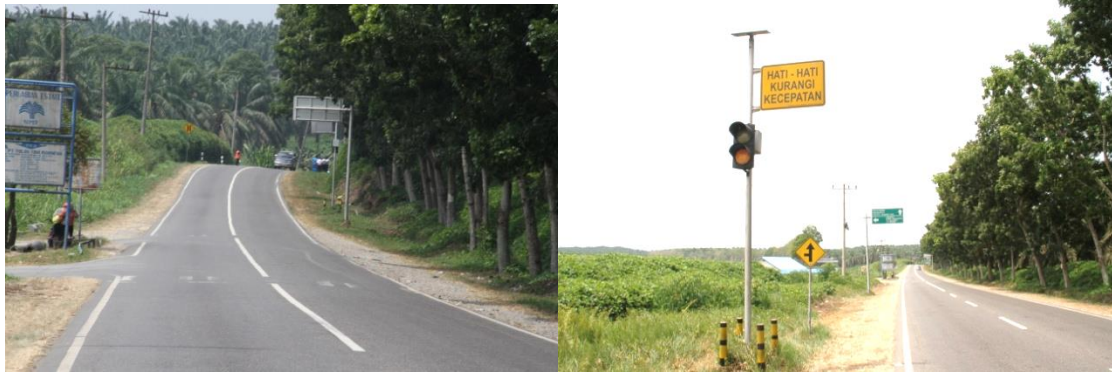
Terdapat rambu peringatan hati-hati kurangi kecepatan ± 500 m sebelum lokasi kecelakaan. Terdapat juga APILL berupa *warning light* dari arah Medan – Pekanbaru. Marka tepi dan marka tengah ada dan masih jelas warna catnya. Tidak terdapat lampu penerangan jalan.

Gambar 7. Kondisi rambu peringatan

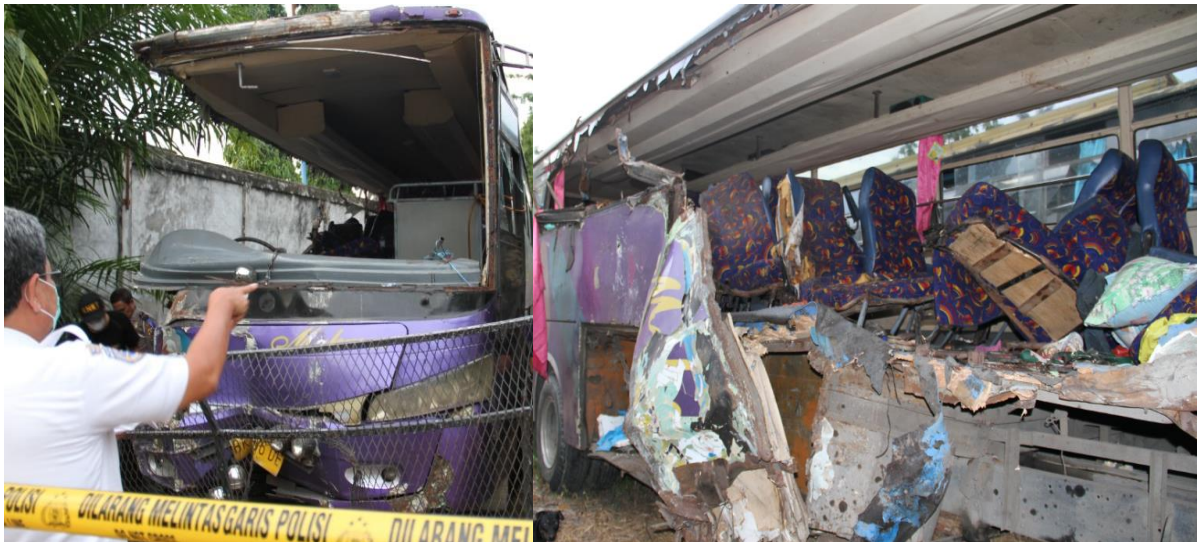
- a. *Superstructure* telah terjadi korosi;
- b. Kaca depan dan jendela bagian kanan pecah;
- c. Dinding bagian kanan robek;
- d. Kursi penumpang sebelah kanan terlepas dari dudukan;
- e. *Dashboard* rusak;
- f. Lampu utama rusak;
- g. Dudukan tuas rem tangan terlepas.

Gambar 9. Kondisi bagian depan dan kanan mobil bus PO. Makmur

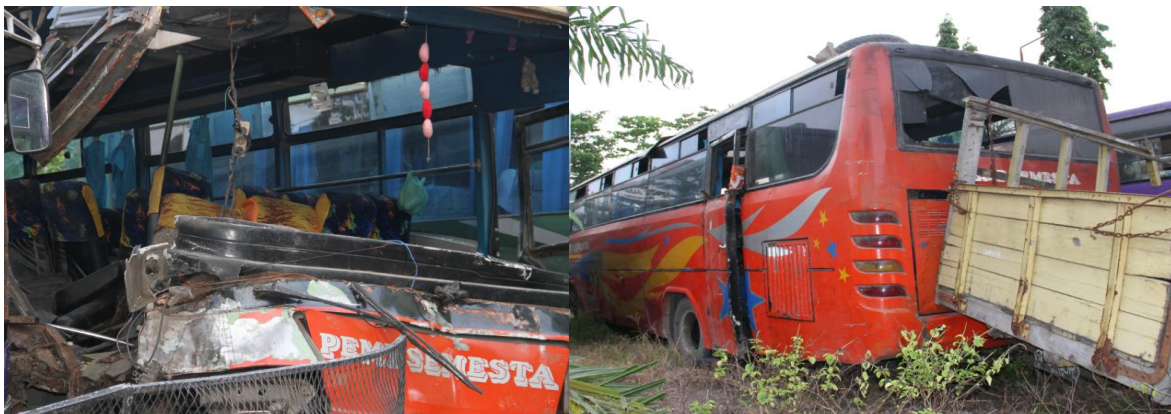
- a. Badan kendaraan bagian kanan depan rusak berat;
- b. Kaca depan, jendela bagian kanan dan kaca belakang pecah;
- c. Sistem penerangan lampu utama rusak;
- d. Dinding bagian kanan robek;
- e. Lampu utama rusak.

Gambar 10. Kondisi mobil bus FA. Pembangunan Semesta

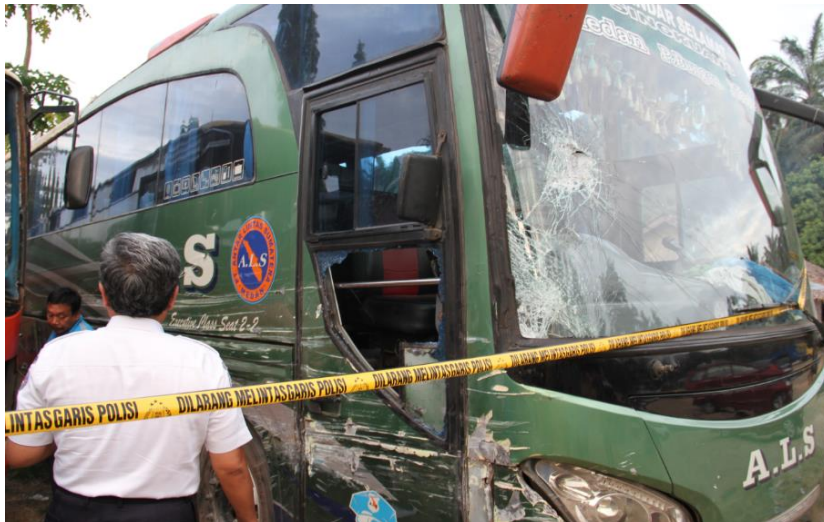
- a. Badan kendaraan bagian kanan depan rusak ringan;
- b. Kaca depan retak.

Gambar 11. Kondisi Mobil Bus ALS

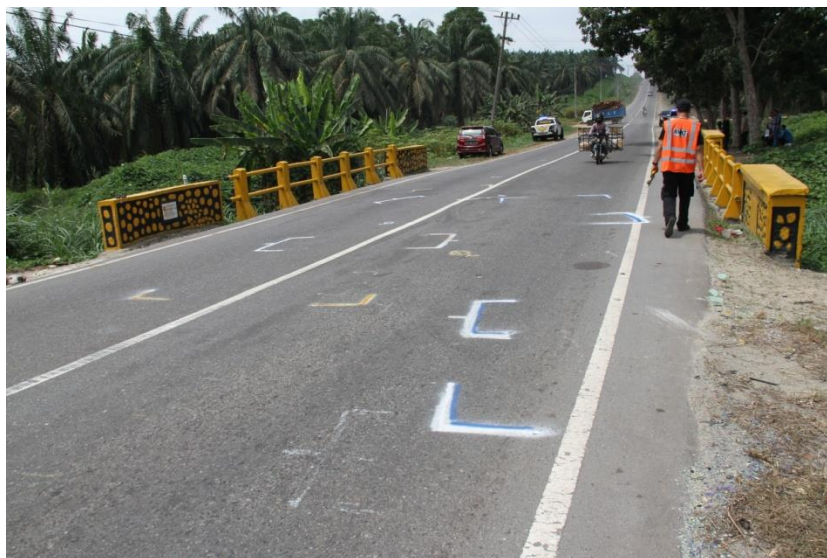
Walaupun kecelakaan terjadi di dekat jembatan namun tidak ada benturan terhadap jembatan. Selain itu tidak terdapat juga kerusakan fasilitas pendukung.

Gambar 12. Kondisi jembatan setelah kejadian kecelakaan

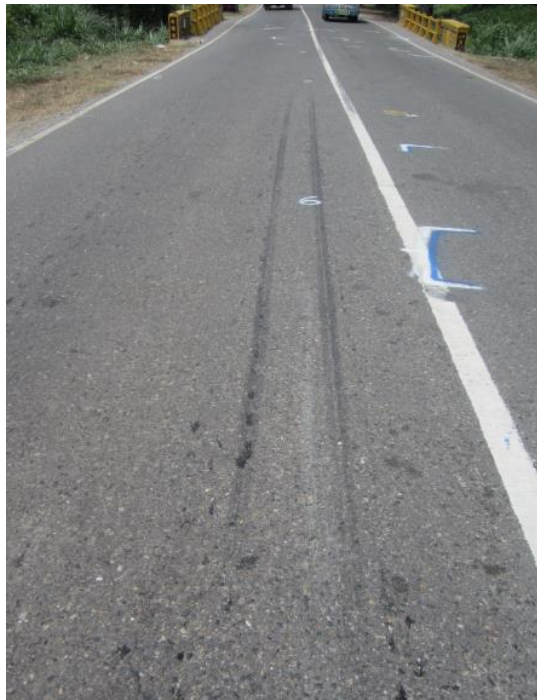
Di sekitar lokasi kecelakaan ditemukan tanda-tanda bekas pengereman (*skid mark*) mobil bus sejauh 3 meter. Hal ini menunjukkan bahwa pengemudi mobil bus PO. Makmur sempat melakukan pengereman.

Gambar 13. Skidmark di lokasi kecelakaan

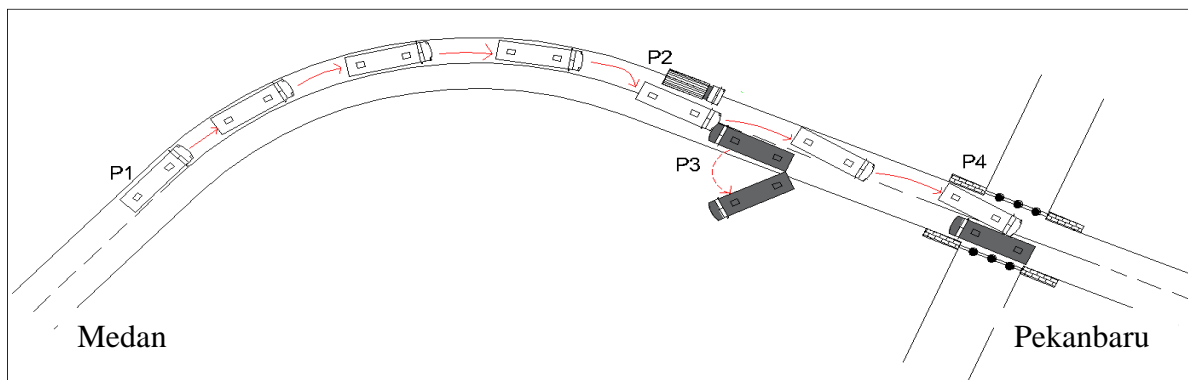
Gambar 14. Informasi distribusi kecelakaan

- P1 : Arah laju mobil bus PO. Makmur.
- P2 : Posisi Tangki CPO yang sedang berhenti di badan jalan.
- P3 : Posisi tabrakan antara mobil bus PO. Makmur dengan mobil bus FA. Pembangunan Semesta. Mobil bus FA. Pembangunan Semesta terpental ke kiri jalan sedangkan mobil bus PO. Makmur tetap melaju.
- P4 : Posisi terhentinya mobil bus PO. Makmur karena bertabrakan dengan mobil bus ALS.
