**KOMITE NASIONAL KESELAMATAN TRANSPORTASI
REPUBLIK INDONESIA**

KNKT.16.03.01.01

**Kecelakaan Lalu Lintas Dan Angkutan Jalan
Tabrakan Antara Mobil Bus Isuzu Elf K-1038-HN
Dengan Honda Mobilio S-1121-XY**

**Di Jl. Nasional Bojonegoro-Cepu KM. 9 Ds. Ngringinrejo
Kec. Kalitidu Kab. Bojonegoro Jawa Timur**

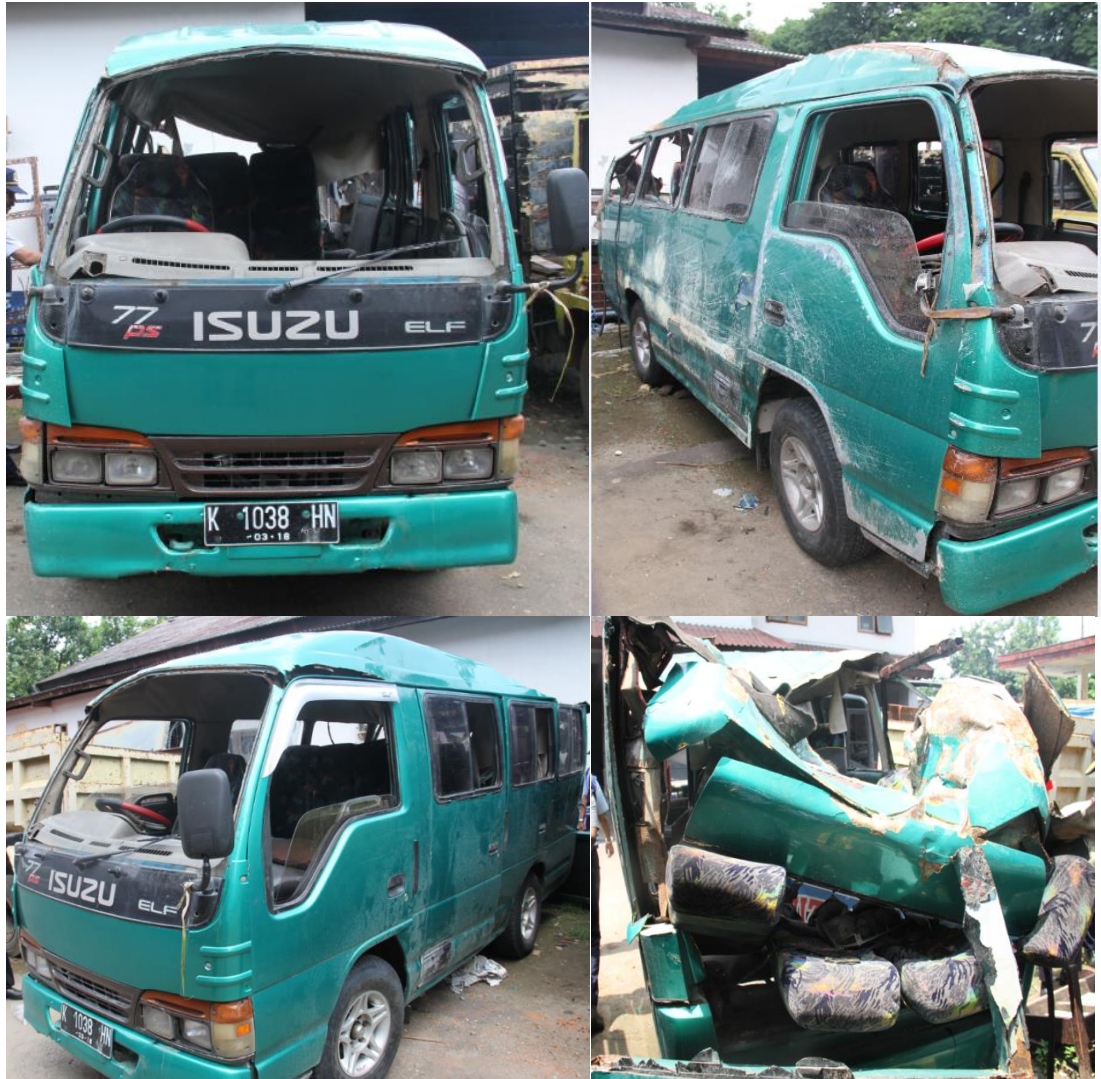
Gambar 2. kondisi mobil bus setelah terjadinya kecelakaan

Kerusakan mobil bus akibat tabrakan dengan mobil penumpang terdapat pada bagian-bagian sebagai berikut:

- 1) Body depan rusak sedang;
- 2) Body belakang rusak berat (pintu belakang terlepas);
- 3) Body samping kiri rusak sedang;
- 4) Body samping kanan rusak sedang (banyak goresan akibat gesekan dengan permukaan jalan);
- 5) Pintu depan kiri rusak sedang;
- 6) Pintu depan kanan rusak sedang;
- 7) Pilar depan kanan terdeformasi;
- 8) Pilar body dan bagian *roof* kanan belakang patah dan rusak berat;
- 9) Tempat duduk bagian belakang rusak berat;
- 10) Kaca depan dan belakang pecah;
- 11) Sebagian kaca samping kiri dan kanan jendela pecah;

Seluruh bagian sistem penerangan belakang (lampu penunjuk arah, lampu rem, lampu penerangan tanda nomor kendaraan bermotor) mengalami kerusakan berat.

Pegas/per daun bagian kiri depan nomor 4 dari atas patah dan *stoppers*nya pecah

- 1) Spion kanan terlepas
- 2) Penghapus kaca sisi kanan terlepas
- 3) *Bumper* belakang rusak berat (bagian kanan terdeformasi)

- 4) Bagian atap dan *body* belakang mengalami kerusakan berat dan terlepas.
- 5) *Body* bagian kanan mobil bus mengalami rusak berat, kaca depan dan kaca samping bagian kanan pecah akibat terguling dan bergesekan dengan permukaan jalan.

- 6) Kondisi pilar penguat dinding (*superstructure*) mengalami korosi.
- 7) Pegas/per daun bagian kiri depan nomor 4 dari atas patah dan *stopper*-nya pecah.

Melalui Unit Pelaksana Teknis Pengujian Kendaraan Bermotor untuk lebih meningkatkan pemeriksaan dalam pengujian fisik kendaraan bermotor sesuai ketentuan yang berlaku.

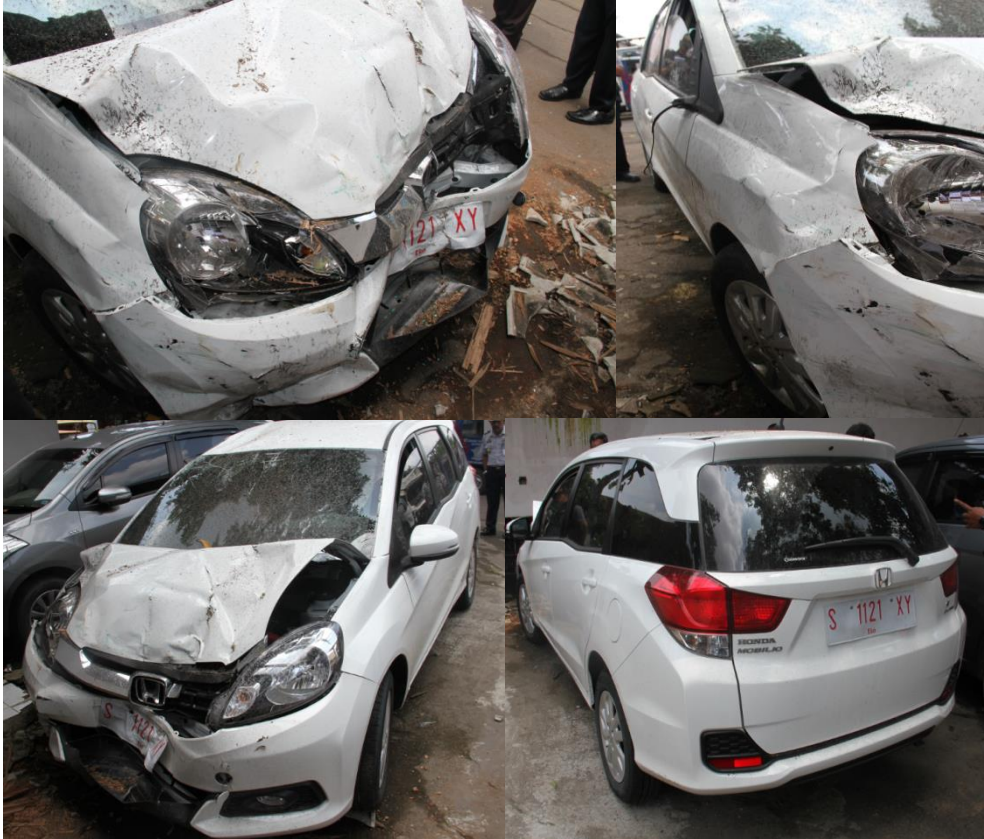
Gambar 3. Kondisi Mobil Penumpang

Kerusakan mobil penumpang terdapat pada bagian-bagian sebagai berikut:

- 1) Bagian Depan Kendaraan Rusak Berat meliputi:
Ruang mesin, *chassis* bagian depan, kap mesin terdeformasi dan *grill* pecah.
- 2) Spion:
Bagian kanan rusak.

- 3) *Bumper*:
Depan rusak.
- 4) Lampu bagian depan:
Lampu utama kanan rusak.

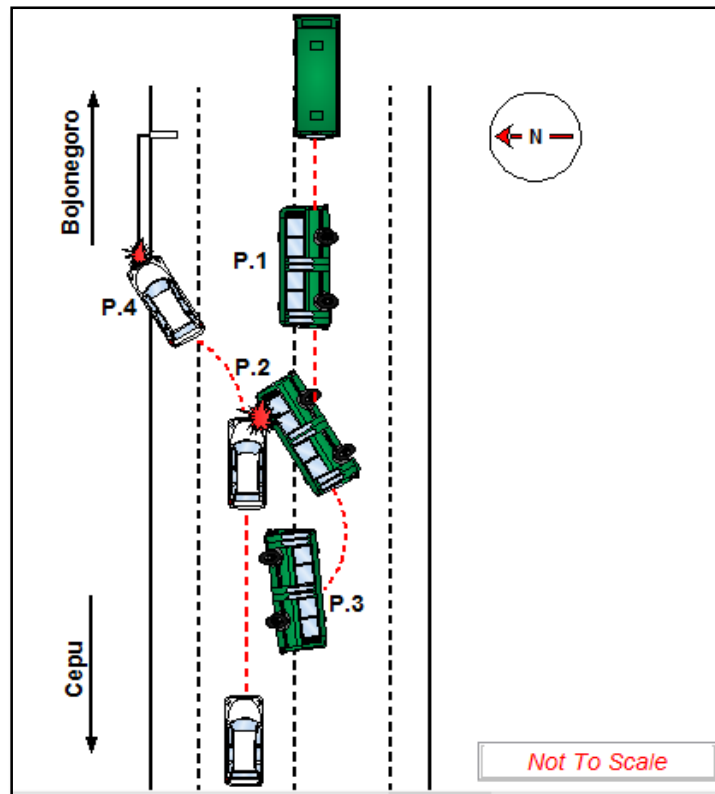
Gambar 4. Kronologi kecelakaan

Tabrakan mengakibatkan kerusakan berat pada bagian atas belakang mobil bus dan kerusakan pada bagian depan mobil penumpang. Selain itu, mobil penumpang juga menabrak tiang lampu penerangan jalan umum sebelum berhenti.

Di sekitar lokasi kecelakaan tidak ditemukan tanda-tanda bekas pengereman (*skid mark*) baik mobil bus maupun mobil penumpang.

- P.1 : Mobil bus terguling dengan posisi roda kiri di atas.
- P.2 : Bagian depan kanan mobil penumpang menabrak bagian atap belakang mobil bus.
- P.3 : Posisi terakhir mobil bus.
- P.4 : Posisi terakhir mobil penumpang menabrak lampu penerangan jalan umum.

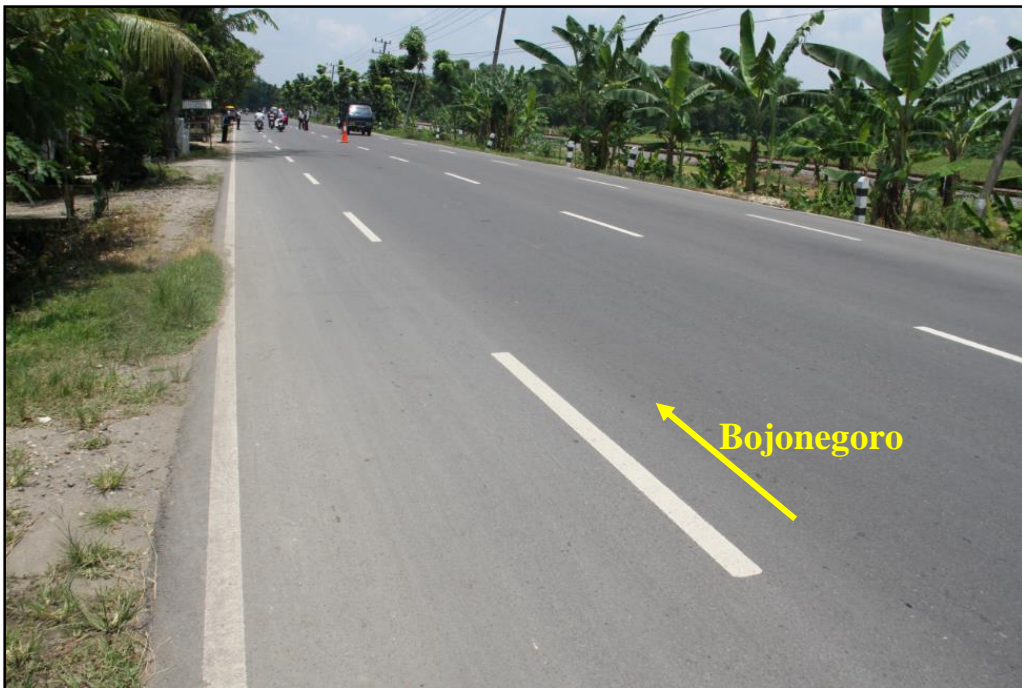
Gambar 5. Lokasi Kecelakaan Cepu-Bojonegoro

Pada sekitar 100 meter sebelum titik terjadinya kecelakaan:

- Tidak Terdapat Rambu-Rambu Lalu Lintas
- Tidak terdapat median
- Marka pemisah jalur berupa marka putus-putus

Kondisi jalan dengan permukaan rata dengan lapis permukaan hotmix. Sekitar 100 meter sebelum lokasi kejadian kecelakaan terdapat tikungan. Potongan melintang jalan cukup lebar dan jarak bebas pandang cukup luas. Jalan nasional lintas tengah Jawa Timur termasuk di lokasi kejadian kecelakaan memiliki desain yang tidak lazim. Sebenarnya badan jalan yang diperuntukkan untuk kendaraan bermotor roda 4 (empat) ke atas hanyalah 2 x 3,5 meter. Namun terdapat bahu jalan diperkeras (*paved shoulder*) berukuran 2 x 1,7 meter. Keberadaan bahu jalan diperkeras ini kurang dapat dipahami kegunaannya oleh pengguna jalan yang jarang melintasi jalan tersebut mengingat marka yang digunakan adalah marka putus-putus.

- 2) Mengkaji ulang penempatan rambu-rambu peringatan dan kelengkapan jalan lainnya yang memberi informasi kepada pengguna jalan sesuai dengan Peraturan Menteri Perhubungan Nomor PM 13 Tahun 2014 tentang Rambu Lalulintas agar saat mengoperasikan kendaraan melintasi ruas jalan tersebut lebih berhati-hati dan waspada. Khusus untuk marka yang menandai *paved shoulder* agar dibuat dengan marka utuh sesuai dengan Peraturan Menteri Perhubungan Nomor 34 Tahun 2014 tentang Marka Jalan.

Mempertimbangkan kembali desain jalan nasional 2 (dua) lajur 2 (dua) arah yang dilengkapi *paved shoulder* pada ke dua sisinya agar tidak membingungkan pengguna jalan.

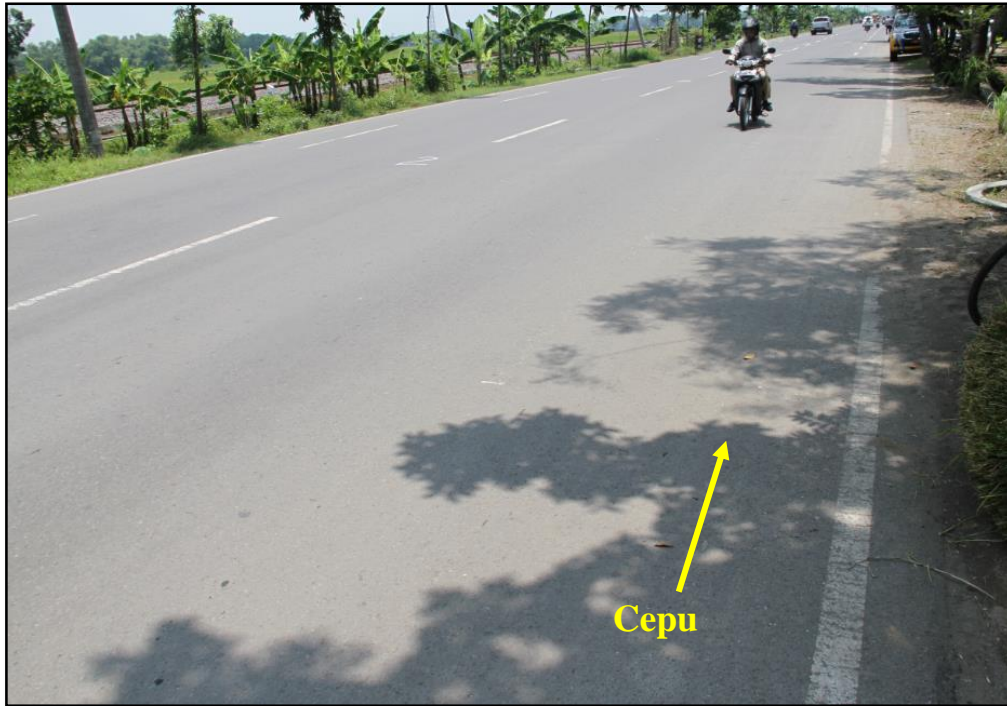
Gambar 6. Lokasi Kecelakaan Bojonegoro-Cepu

Ruas jalan sepanjang 500 meter sebelum dan sesudah terjadinya kecelakaan perlu dikaji ulang penempatan rambu-rambu peringatan dan rambu-rambu lainnya yang memberi informasi kepada pengguna jalan agar saat mengoperasikan kendaraan melintasi ruas jalan tersebut lebih berhati-hati dan waspada.
