KOMITE NASIONAL KESELAMATAN TRANSPORTASI REPUBLIC OF INDONESIA

FINAL KNKT.16.07.02.01

Laporan Investigasi Kecelakaan Lalu Lintas Dan Angkutan Jalan

**TABRAKAN BERUNTUN BUS PO. PARAHYANGAN EXPRESS T-7035-DL
DENGAN MOBIL SUZUKI KATANA E-1543-KY, TOYOTA KIJANG B-7148-D DAN
SEPEDA MOTOR YAMAHA MIO D-4285-KC, YAMAHA JUPITER BD-4658-GQ**

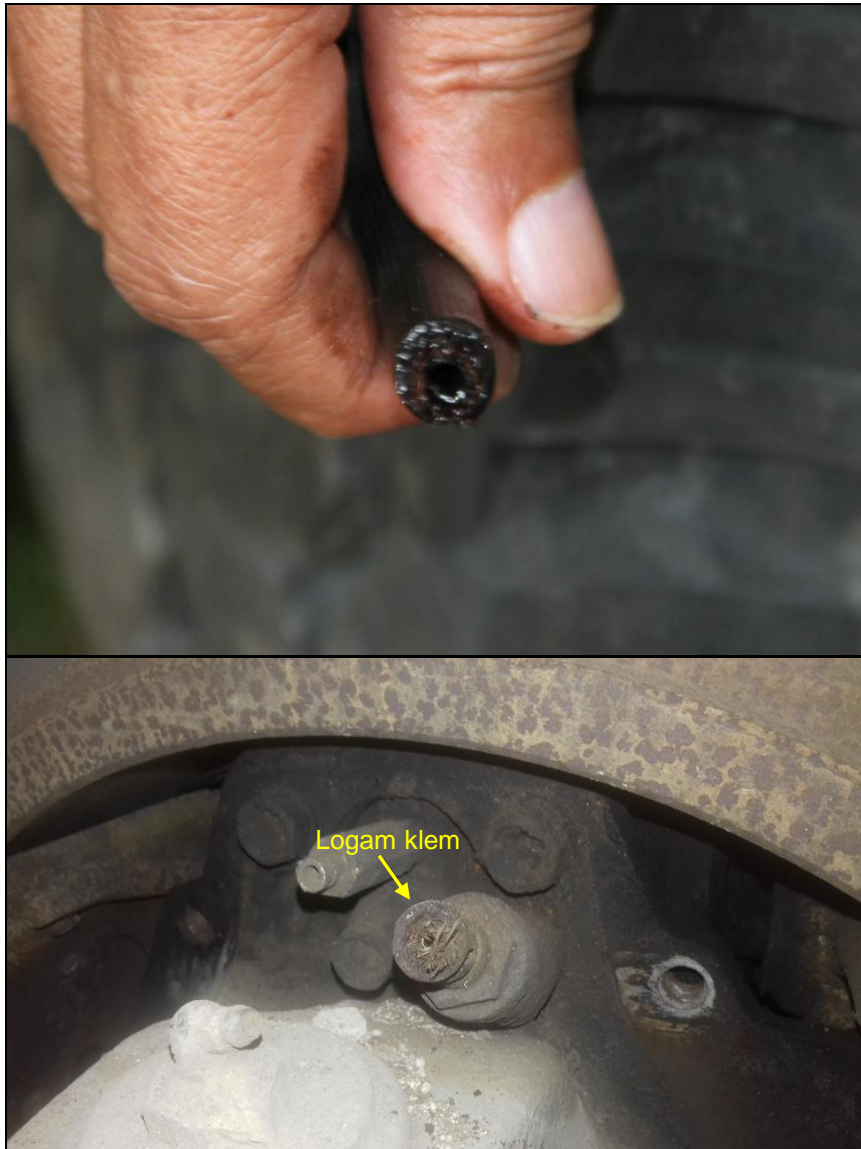
Gambar 2. Selang fleksibel rem roda kiri – depan terputus dari ujung logam klemnya yang dalam kondisi kering.

b. Berdasarkan pengamatan kondisi selang sudah banyak retakan dan getas. Hal ini menunjukkan bahwa selang tersebut sudah mengalami penuaan dan akibat terkena sinar ultraviolet dan ozone.

Kebocoran selang pada sisi roda kiri depan menyebabkan hilangnya tekanan atau *pressure* pada sumbu depan roda dan berkurangnya minyak rem. Penggunaan yang berulang-ulang menyebabkan minyak rem pada tabung reservoir habis, sehingga sistem rem terus mengalami kegagalan pada kedua sumbunya.

- e. Kondisi jalan yang menurun lebih dari 15% menyebabkan adanya usaha pengereman berkali-kali. Pengereman berkali-kali mengakibatkan berkurangnya minyak rem yang menyembur keluar melalui selang yang bocor. Pemeriksaan setelah peristiwa tabrakan menunjukkan bahwa tidak ada lagi minyak rem pada tabung minyak rem. Pemeriksaan terhadap kanvas rem menunjukkan kondisi kanvas bagus. Hal ini menunjukkan bahwa kegagalan sistem pengereman adalah oleh tidak adanya minyak rem akibat selang bocor dan pengereman berkali-kali pada jalan menurun yang panjang. Selang fleksibel rem yang lapuk mengakibatkan tekanan pada minyak rem yang menuju ke piston master rem pada roda tidak mampu menahan tekanan tersebut sehingga selang terputus dan terlepas dari klem pengikatnya, yang mengakibatkan menyembur/bocornya minyak rem (lihat gambar 2).

- c. Berdasarkan standar nasional Jerman (DIN 20066) usia selang fleksibel terhitung dari tanggal pembuatannya maksimal adalah 10 tahun yang dapat dirinci menjadi 4 (empat) tahun pertama adalah sebelum dipasang pada kendaraan kemudian 2 (dua) tahun berikutnya penyimpanan setelah dipasang pada kendaraan dan 4 (empat) tahun terakhir pada saat pengoperasian kendaraan. Mengingat mobil bus dioperasikan tahun 2005 maka selang fleksibelnya telah melewati usia yang disarankan DIN 20066 (berpotensi mengalami *fatigue*) dan mengalami penuaan. Untuk ini sebaiknya selang rem fleksibel harus diganti setiap 5 (lima) tahun dengan kondisi apapun.

1. Menetapkan umur pakai komponen selang flexible rem (*flexible rubber hose*) maksimal 5 (lima) tahun;
2. Sistem pengereman untuk kendaraan angkutan penumpang dan barang pada kendaraan baru (mulai tahun 2018) harus dapat bekerja secara mandiri (independen) pada masing-masing sumber roda;
3. Mengevaluasi pemasangan konstruksi sambungan selang fleksibel rem agar sesuai dengan standar keselamatan (DIN EN 982);
4. Segera menetapkan Muatan Sumbu Terberat pada setiap kelas jalan sesuai dengan UU Nomor 22 Tahun 2009 (perlu adanya perubahan SK. Dirjen tentang kelas jalan);
5. Untuk meningkatkan pengawasan dan pembinaan terhadap pelaksanaan pengujian berkala kendaraan bermotor terutama pergantian selang rem;
6. Memberikan penyuluhan kepada pengemudi angkutan umum terkait dengan cara mengatasi dalam keadaan darurat.

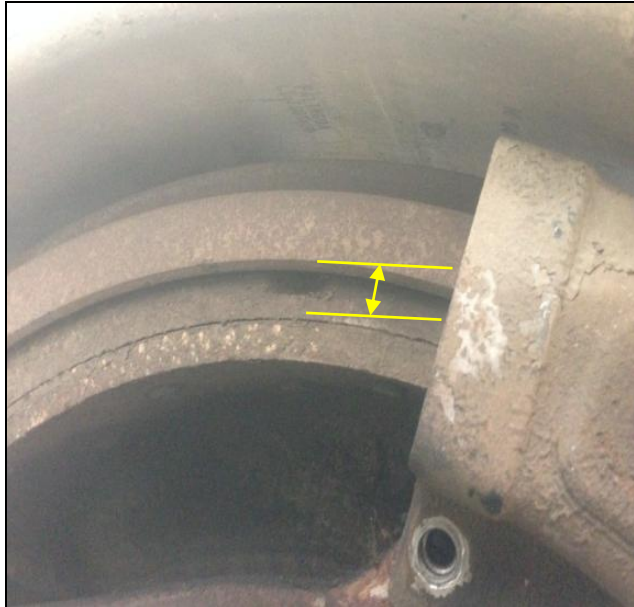
Gambar 3. Ketebalan kanvas rem roda kiri – depan masih cukup tebal.

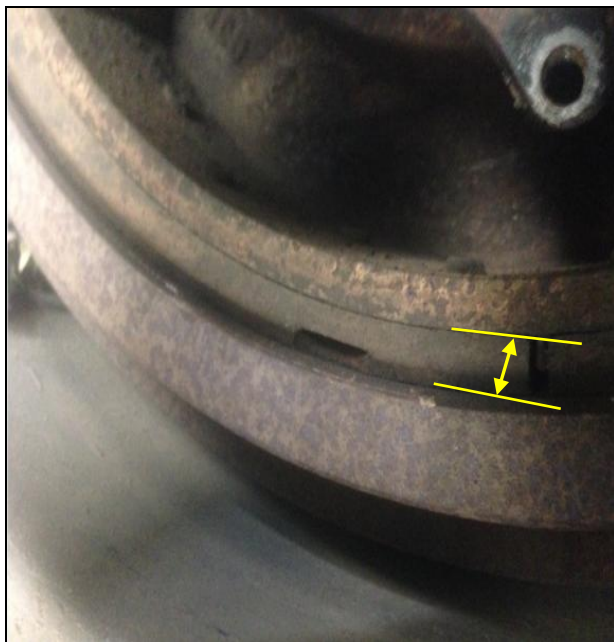
Gambar 4. Ketebalan kanvas rem roda kanan – depan masih cukup tebal.

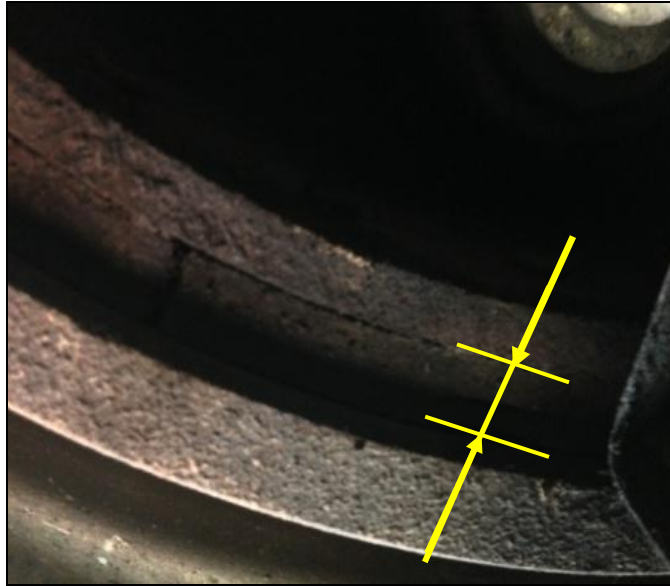
Gambar 5. Kondisi kanvas rem roda kiri – belakang cukup tebal.

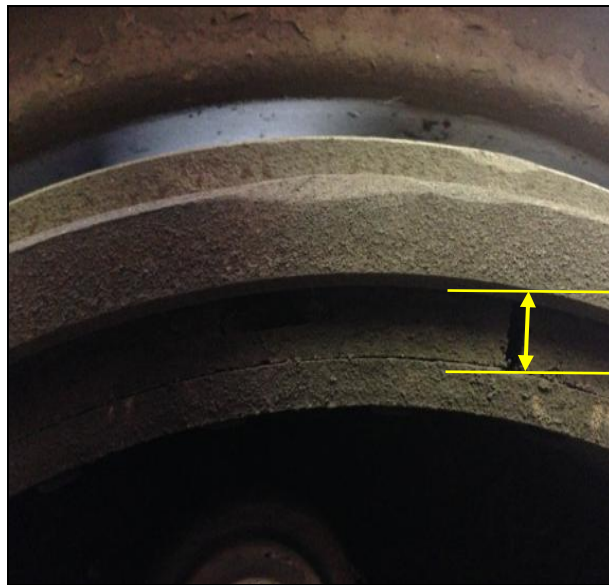
Gambar 6. Ketebalan kanvas rem roda kanan – belakang masih cukup tebal.

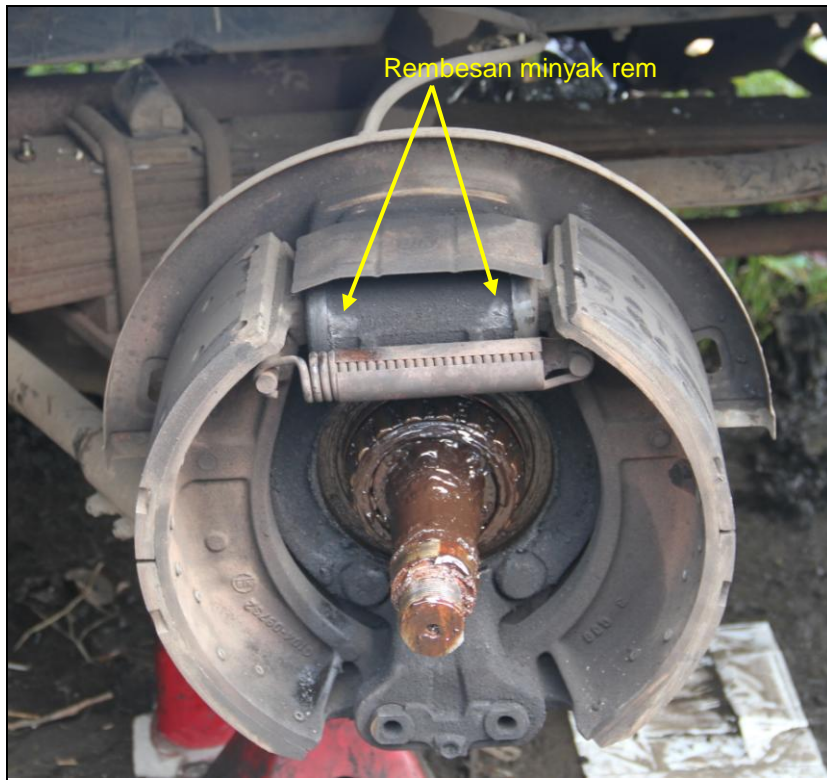
Gambar 7. Kebocoran di seal pada silinder rem roda kanan – depan.

- f. Master rem silinder roda bagian depan kanan bocor (piston master pada roda kanan depan berkarat dan karet *repair kit*-nya gores/*scratch*). Sistem rem tetap berfungsi namun karena ada kebocoran, silinder mendorong sepatu rem tidak maksimal.

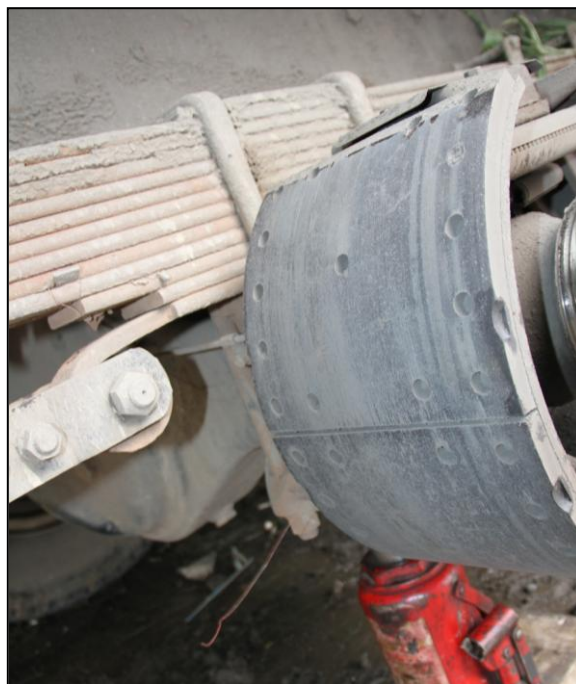
Gambar 8. permukaan kampas rem roda kanan – belakang tertutup lapisan kotoran

- g. Ditemukan kanvas rem roda sumbu belakang sebelah kanan terkikis hanya pada sebagian sisi saja, tidak merata pada keseluruhan permukaannya. Hal ini menyebabkan pengereman tidak bekerja secara optimal (lihat gambar 20).

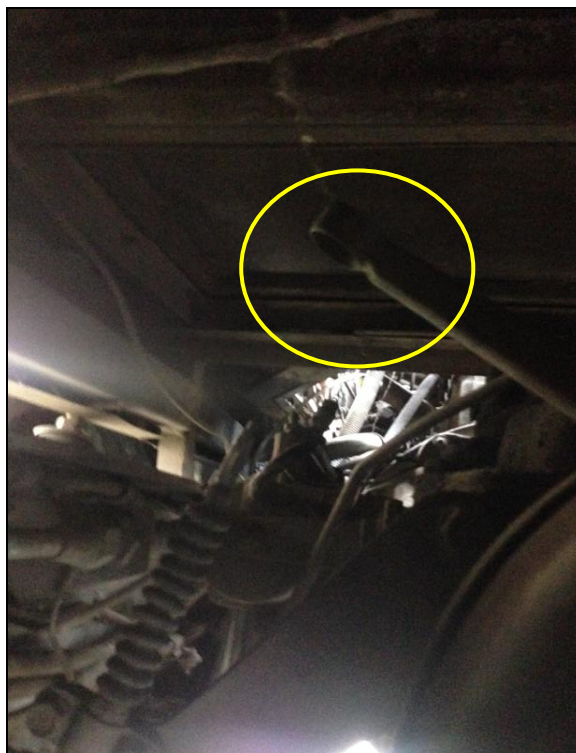
Gambar 9. Kabel rem tangan tidak terhubung

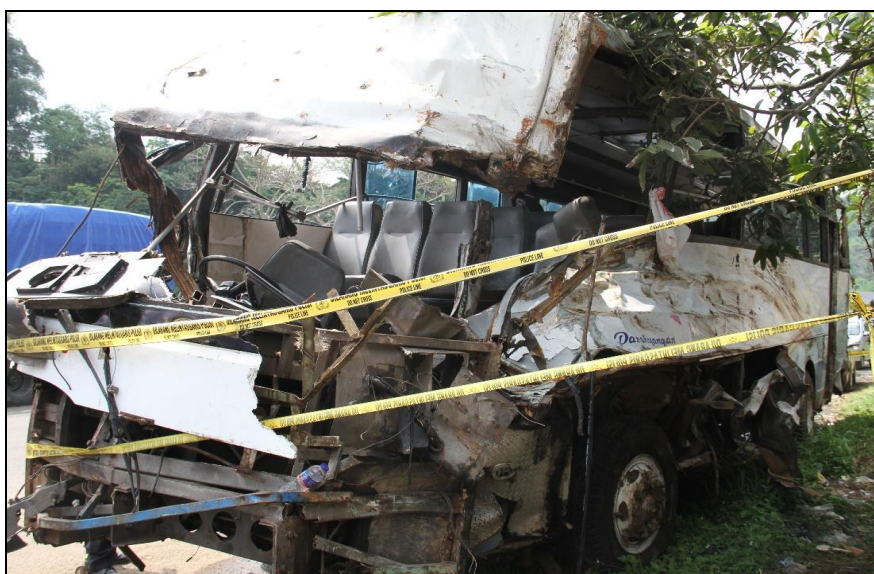
Gambar 10. Terjadinya korosi pada *superstructure* yang mempengaruhi pengurangan *survival space* akibat benturan

- j. *Superstructure* telah mengalami korosi termasuk pada sambungan las antar bagian *superstructure*. Akibatnya *superstructure* mobil bus sangat rapuh sehingga ketika terjadi tabrakan *survival space* berkurang secara substansial dan mengakibatkan meningkatnya fatalitas korban (*crashworthiness* mobil bus buruk).

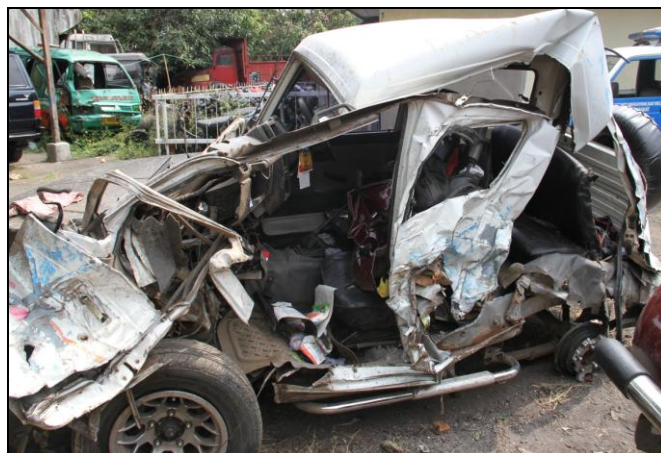
- Badan kendaraan bagian kiri sampai dengan belakang rusak berat;
- Atap kendaraan rusak dan terbuka;
- Seluruh kaca pecah;
- Sistem penerangan rusak hanya tersisa lensa lampu utama kanan;
- Kursi penumpang samping pengemudi rusak

Gambar 11. Kondisi Kerusakan Suzuki Katana E-1543-KY

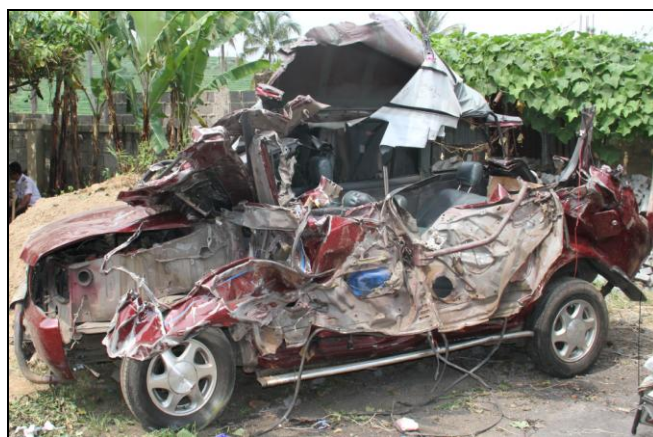
- Badan kendaraan bagian kiri sampai dengan belakanng rusak berat;
- Atap kendaraan rusak dan terbuka;
- Seluruh kaca pecah;
- Sistem penerangan rusak hanya tersisa lensa lampu utama kanan;
- Kursi penumpang samping pengemudi rusak

Gambar 12. Kondisi Kerusakan Mobil Toyota Kijang B-7148-D

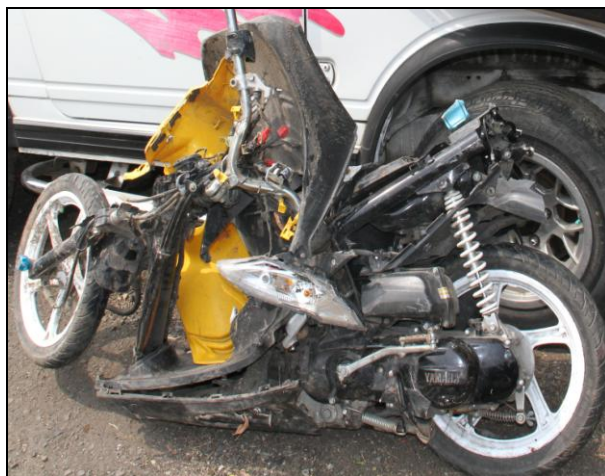
1. Rangka body terlipat;
2. Kondisi mesin rusak berat.

Gambar 13. Kondisi Kerusakan Sepeda Motor Yamaha Mio D-4285-KC

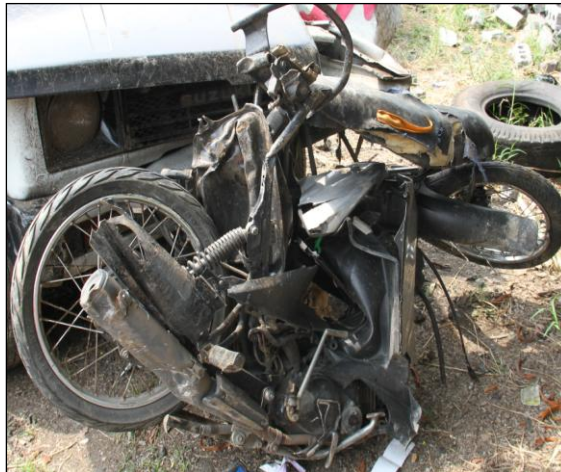
1. Rangka body terlipat;
2. Kondisi mesin rusak berat.

Gambar 14. Kondisi Kerusakan Sepeda Motor Yamaha Vega D-4658-GQ

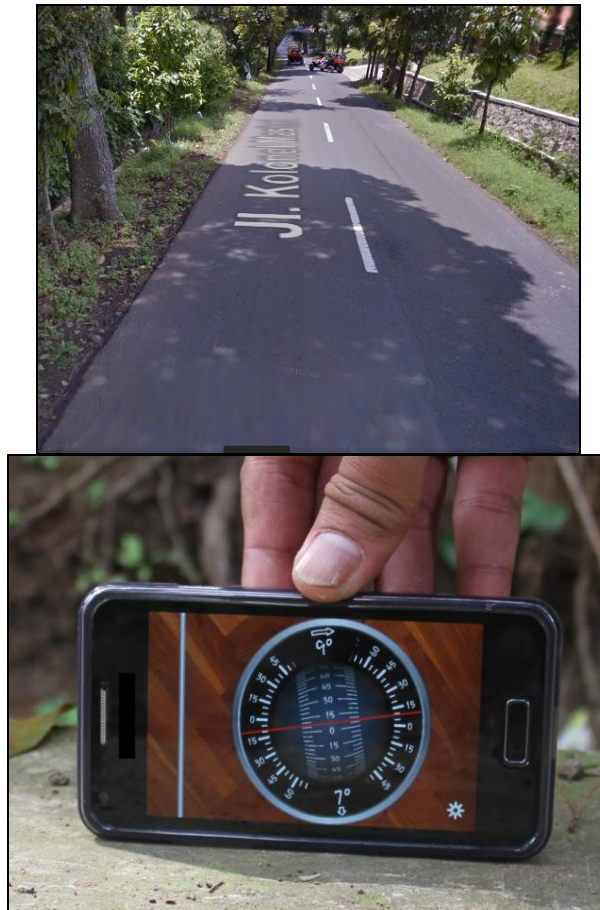
Gambar 15. Kondisi Jalan Turunan

Dalam kasus kecelakaan ini, kontur jalan berupa turunan dengan kelandaian lebih dari 15%. Kondisi ini menuntut pengemudi mengantisipasi kondisi tersebut dengan melakukan pengereman dan berjalan dengan pemindah daya rendah. Jalur penyelamatan sebaiknya harus ada untuk mengantisipasi apabila ada kendaraan yang mengalami gagal dalam melakukan pengereman. Sekiranya tersedia jalur penyelamatan (*arrester bed*) dalam kondisi siaga pengemudi masih memungkinkan untuk mengarahkan mobil bus masuk ke jalur penyelamatan. Selain itu potongan melintang jalan yang sangat terbatas 4.9 meter sebaiknya di lebarkan sesuai dengan fungsi jalan tersebut berupa kolektor primer yaitu minimal 9 meter. Dengan demikian dapat memfasilitasi pergerakan kendaraan berat yang memiliki dimensi yang lebih besar.

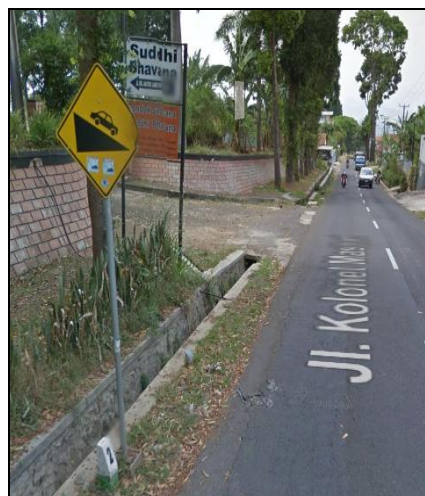
Gambar 16. Kondisi rambu peringatan menurun

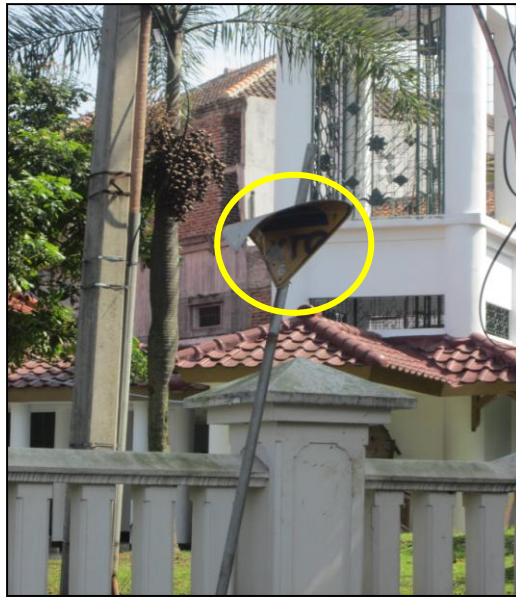
Terdapat rambu peringatan jalan menurun curam ± 1 km sebelum lokasi kecelakaan dan rambu peringatan tanjakan terjal ± 1 km sebelum lokasi kecelakaan (arah lawan rute bus) tapi kondisinya terlipat sehingga tidak terlihat dengan jelas.

Gambar 17. Kondisi rambu peringatan tanjakan yang terlipat

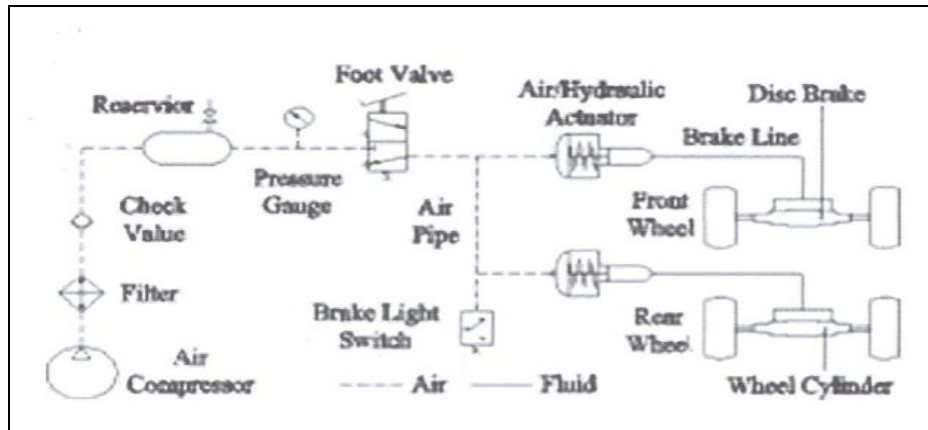
Gambar 19. Skema System Rem Air Over Hydraulic

Sistem rem pada bus ini adalah *Air Over Hydraulic*, dimana suply *pressure* untuk sumbu depan dan belakang dilayani oleh masing-masing master rem (gambar 19) namun kedua sistem tersebut mempunyai satu tabung *reservoir* untuk minyak rem. Keadaan ini menyebabkan terjadi kebocoran pada salah satu sistem sumbu, maka akan berpengaruh pada sistem sumbu lainnya.

Untuk meningkatkan keselamatan sistem pengereman kendaraan besar seperti truk atau bus penumpang, hendaknya pemerintah mewajibkan sistem remnya dapat bekerja secara mandiri (independen) untuk masing-masing sumbu.

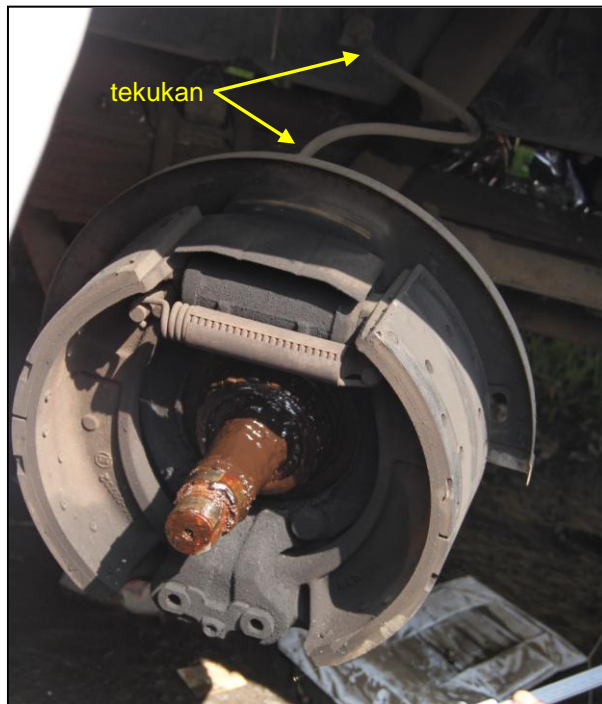
- d. Terdapat konstruksi saluran antara pipa rem menuju tromol yang tidak sesuai dengan standar pemasangan yang seharusnya (gambar 20). Hal ini dapat berpotensi menimbulkan konsentrasi tegangan yang tinggi di bagian ujung selang fleksibel rem yang menempel pada nipple. Konstruksi yang salah ini untuk pemakaian jangka panjang dapat menyebabkan kerusakan pada ujung selang

fleksibel rem (robek). Konstruksi pemasangan saluran harus meminimalkan jumlah lekukan pada selang fleksibel rem serta tidak menimbulkan tekukan pada bagian ujung selang (gambar 20).

Gambar 20. Gambar konstruksi selang fleksibel rem UD Truck CB 87 PS.
