**KOMITE NASIONAL KESELAMATAN TRANSPORTASI
REPUBLIK INDONESIA**

LAPORAN AKHIR

KNKT.16.07.04.01

**Laporan Investigasi Kecelakaan Lalu Lintas Dan Angkutan Jalan
Tabrakan Beruntun Melibatkan Mobil Truk B-9479-GDA,
Angkutan Kota F-1989-YY, Sepeda Motor dan Pejalan Kaki**

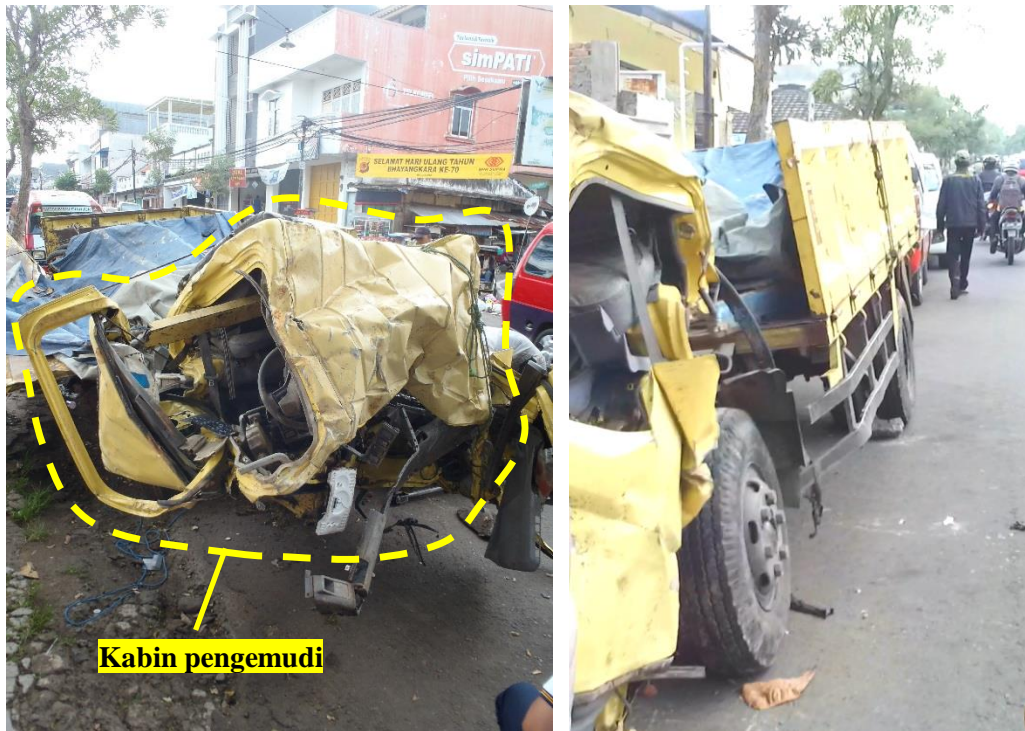
- a. *Superstructure*/ruang pengemudi rusak berat (Gambar 4, Gambar 5, Gambar 6) ;

- b. Kaca depan dan jendela pecah;
- c. Sistem lampu depan rusak berat;

Gambar 4. Bagian depan mobil truk pasca kecelakaan.

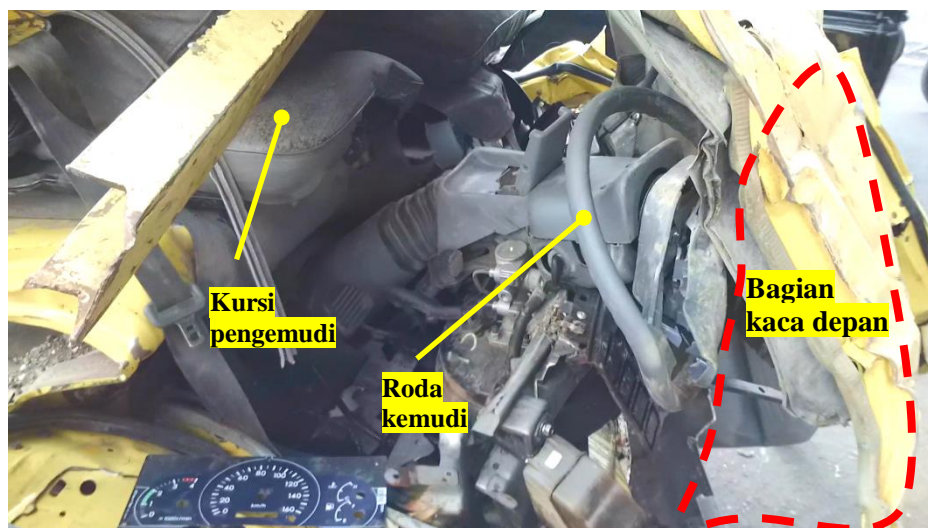
- d. Sistem alat kemudi rusak berat (Gambar 5);

Gambar 5. Sistem kemudi mobil truk.

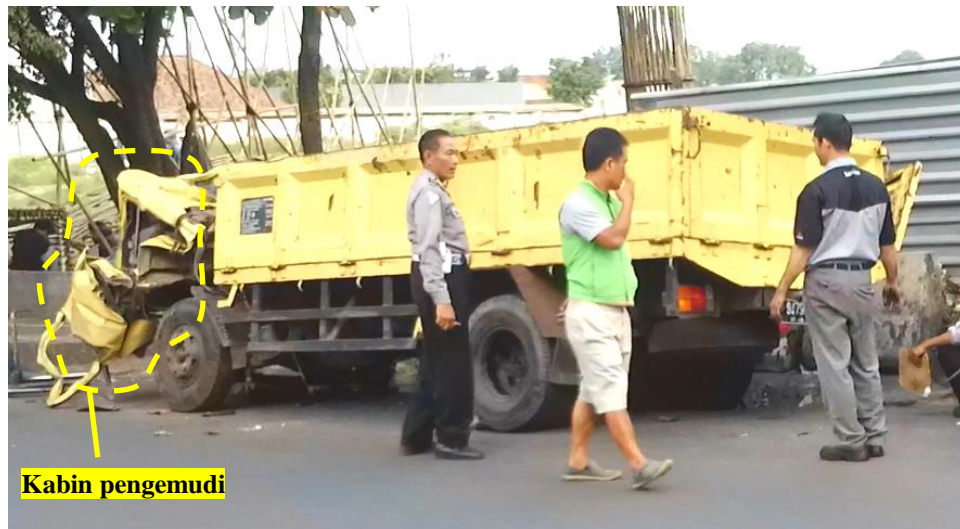
- e. Komponen pendukung rusak berat (spion, bumper, dsb);

Gambar 6. Bagian samping kiri mobil truk pasca kecelakaan.

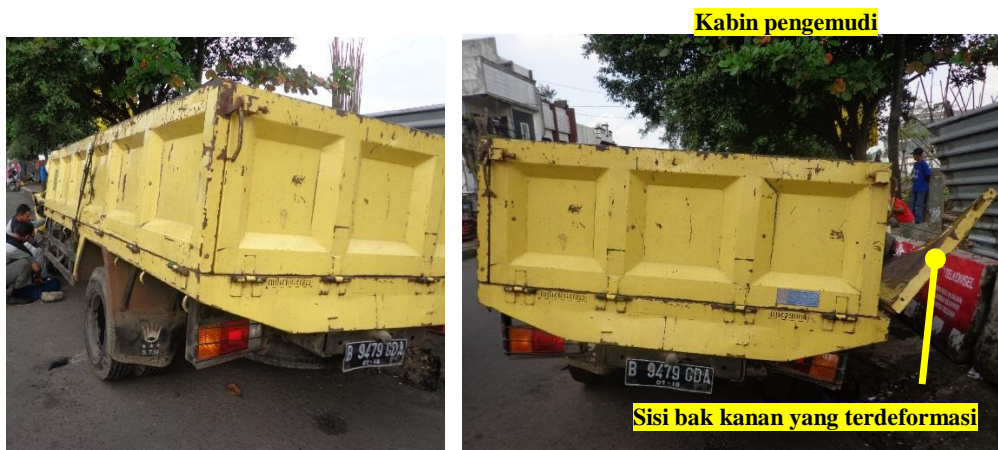
f. Bak muatan (besi plat) pada sisi kanan rusak (Gambar 7, Gambar 8).

Gambar 7. Bagian belakang mobil truk.

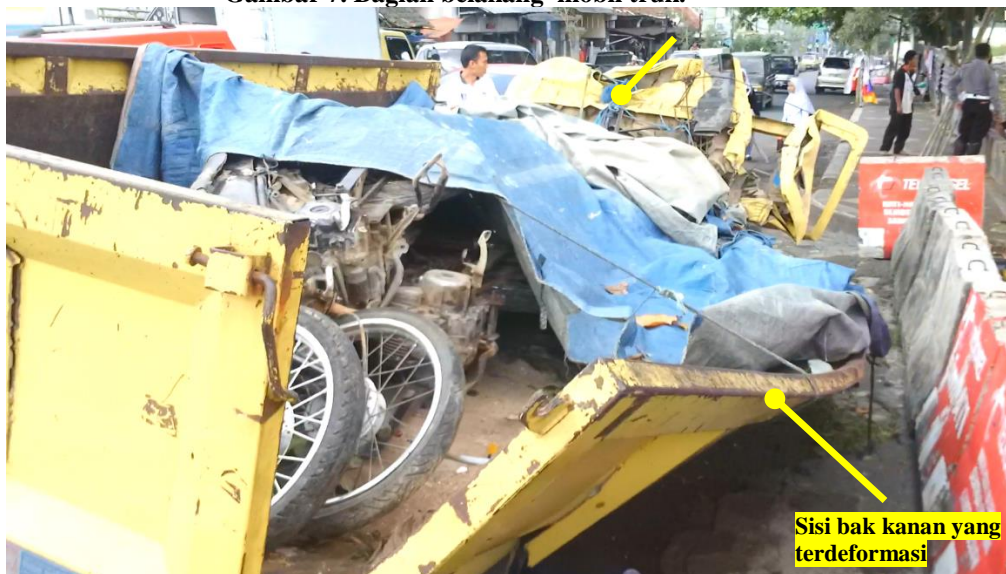
Gambar 8. Bak muatan mobil truk.

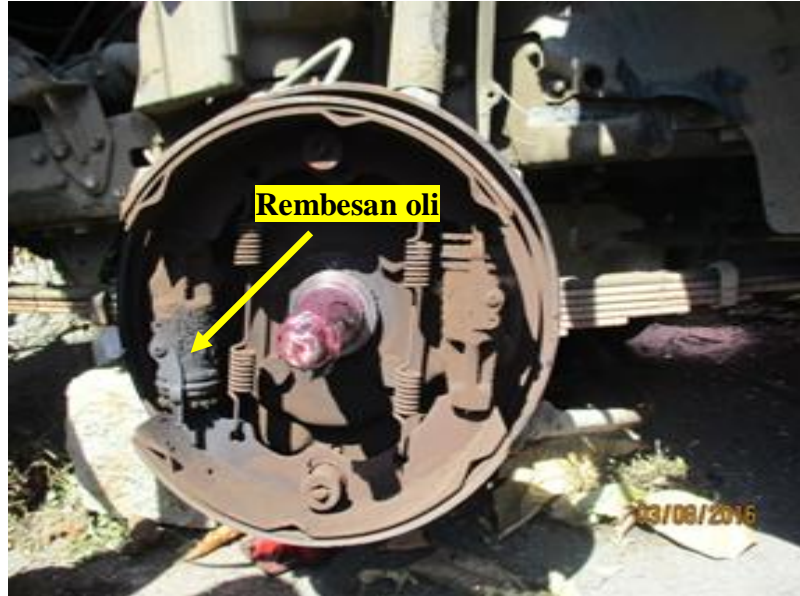
1. Terjadi kebocoran di master silinder rem (Gambar 9).

Gambar 9. Kondisi komponen pengereman roda belakang kanan.

Komponen master rem terdiri dari rumah silinder dan *repair kit*. *Repair kit* terbuat dari karet atau *rubber* akibat mengalami tekanan kerja secara terus menerus, temperatur udara panas dan debu mengakibatkan keausan atau kerusakan.

Pemeriksaan dan penggantian *repair kit* ini perlu dilakukan oleh pemilik kendaraan atau perusahaan otobus karena sistem pengereman adalah sistem keselamatan pada kendaraan yang memiliki tingkatan atau bobot yang tertinggi. Penggunaan minyak rem yang berganti ganti atau dicampur dan adanya kandungan air yang ada didalam *wheel master* atau silinder rem dapat menyebabkan tingkat kerusakan yang lebih cepat.

1. Melakukan perawatan berkala termasuk penggantian komponen (*repair kit*) sistem pengereman yang sudah mengalami kerusakan;
2. Melakukan *safety management system* (SMS) khususnya dalam pengawasan sertifikasi kompetensi dan SIM pengemudi sesuai dengan kendaraan yang dioperasikan;
3. Mematuhi ketentuan mengenai daya angkut barang yang telah diijinkan sehingga tidak melebihi batas daya angkut kendaraan (*tidak overloading*);
4. Agar kelengkapan karoseri seperti jumlah dinding bak muatan dalam kondisi lengkap;
5. Melaksanakan *pre inspection check* pada setiap kendaraan yang akan melakukan perjalanan dan kembali melakukan cek kendaraan setelah melakukan perjalanan oleh mekanik yang bersertifikat.

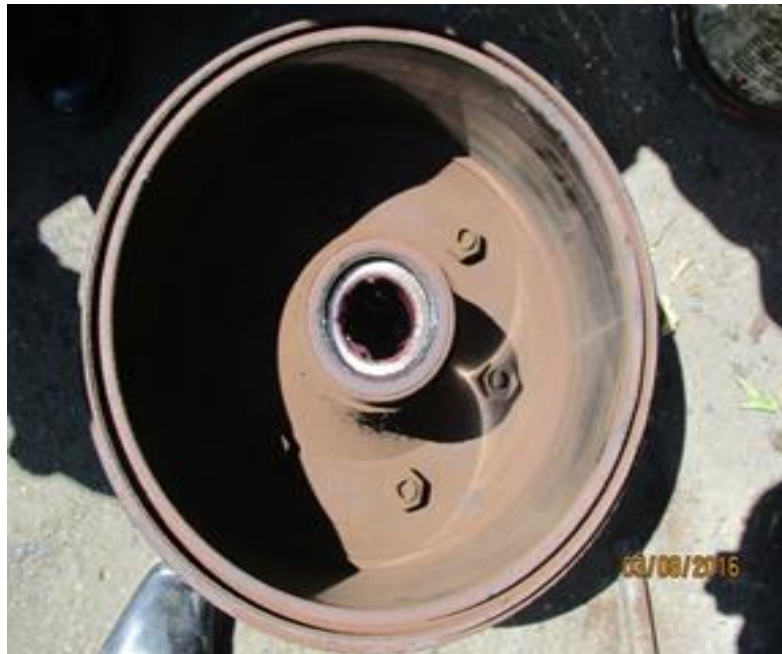
2. Tromol dalam kondisi berdebu (Gambar 10).

Gambar 10. Tromol ban depan kanan.

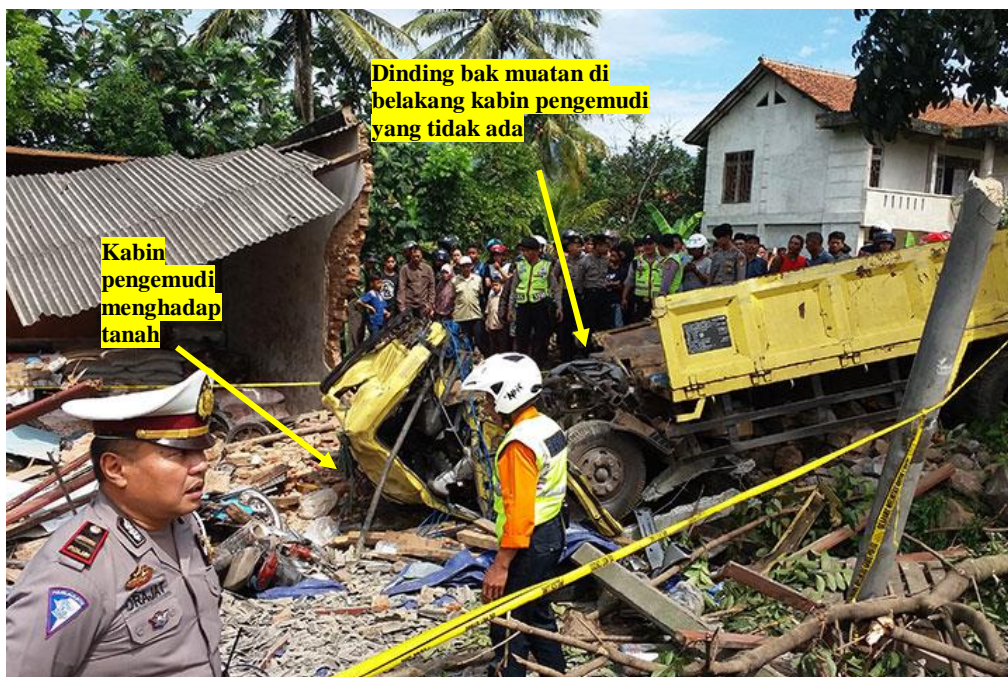
3. Dinding bak muatan belakang kabin pengemudi tidak ada

Gambar 11. Mobil truk di lokasi terjadinya kecelakaan beberapa waktu setelah kejadian (Sumber gambar : <http://mediaindonesia.com/read/detail/59035-pt-jasa-raharja-santuni-korban-kecelakaan-maut-di-cianjur>).

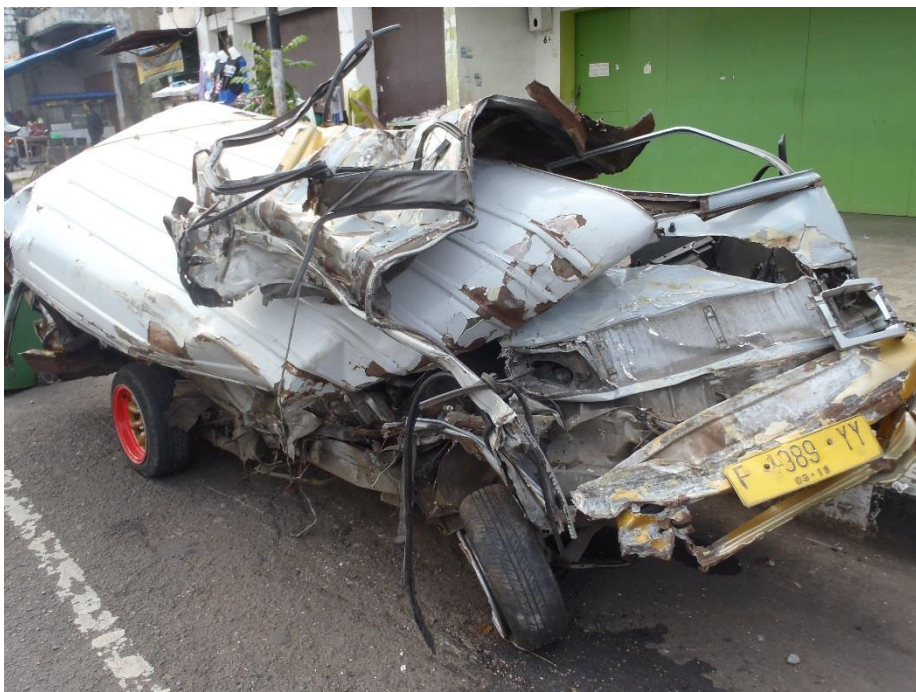
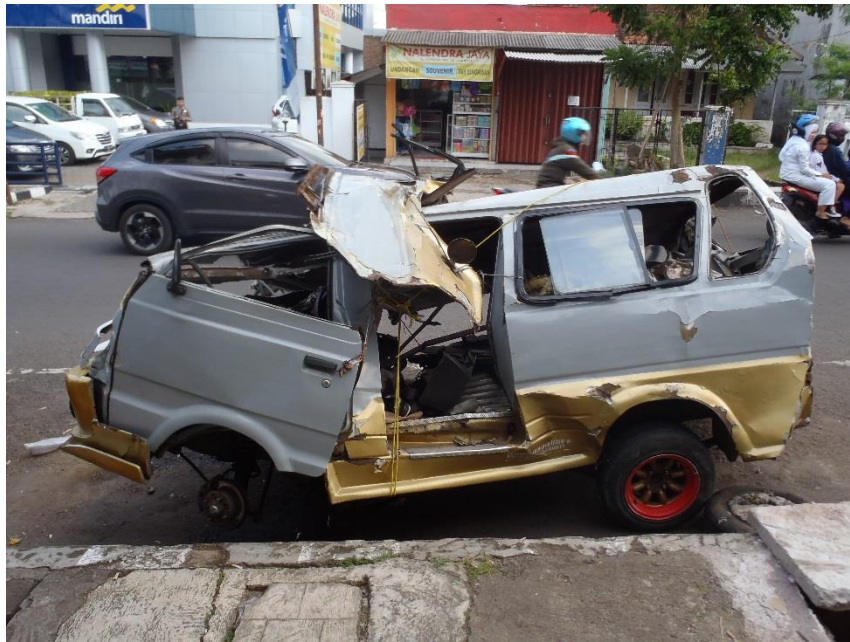
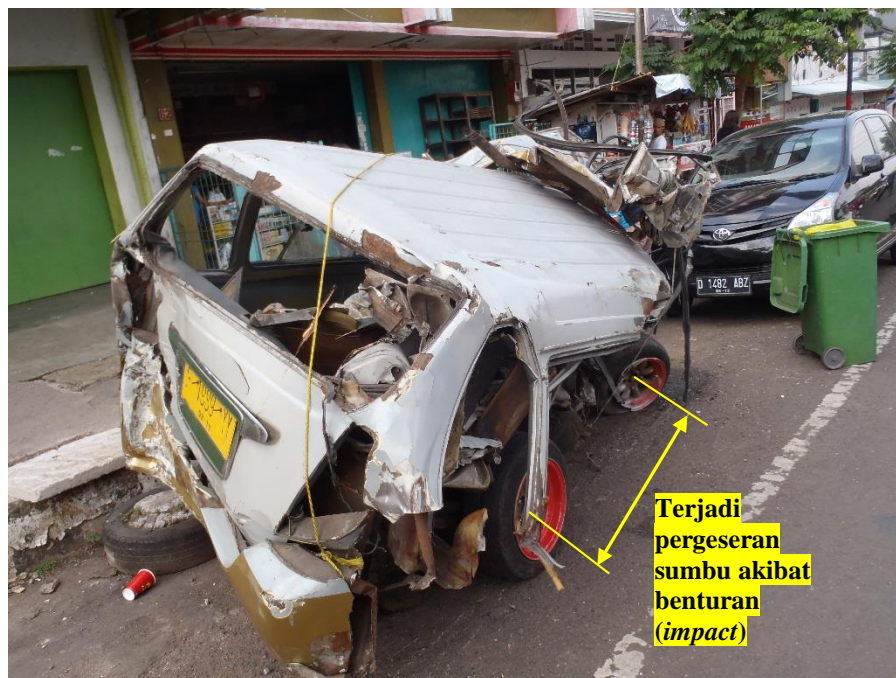
- Superstructure* rusak berat (Gambar 12, Gambar 13, Gambar 14);
- Kaca depan, belakang dan jendela pecah (Gambar 12, Gambar 13, Gambar 14);
- Rangka *Side member* kanan bengkok (Gambar 12);
- Sumbu roda depan tergeser ke belakang (Gambar 14);
- Sistem lampu rusak berat;
- Sistem alat kemudi rusak berat;
- Komponen pendukung rusak berat.

Gambar 12. Kondisi Angkutan Kota F-1989-YY sisi depan-kanan setelah tertabrak.

Gambar 13. Kondisi Angkutan Kota F-1989-YY sisi kiri setelah tertabrak.

Gambar 14. Kondisi Angkutan Kota F-1989-YY sisi belakang setelah tertabrak.

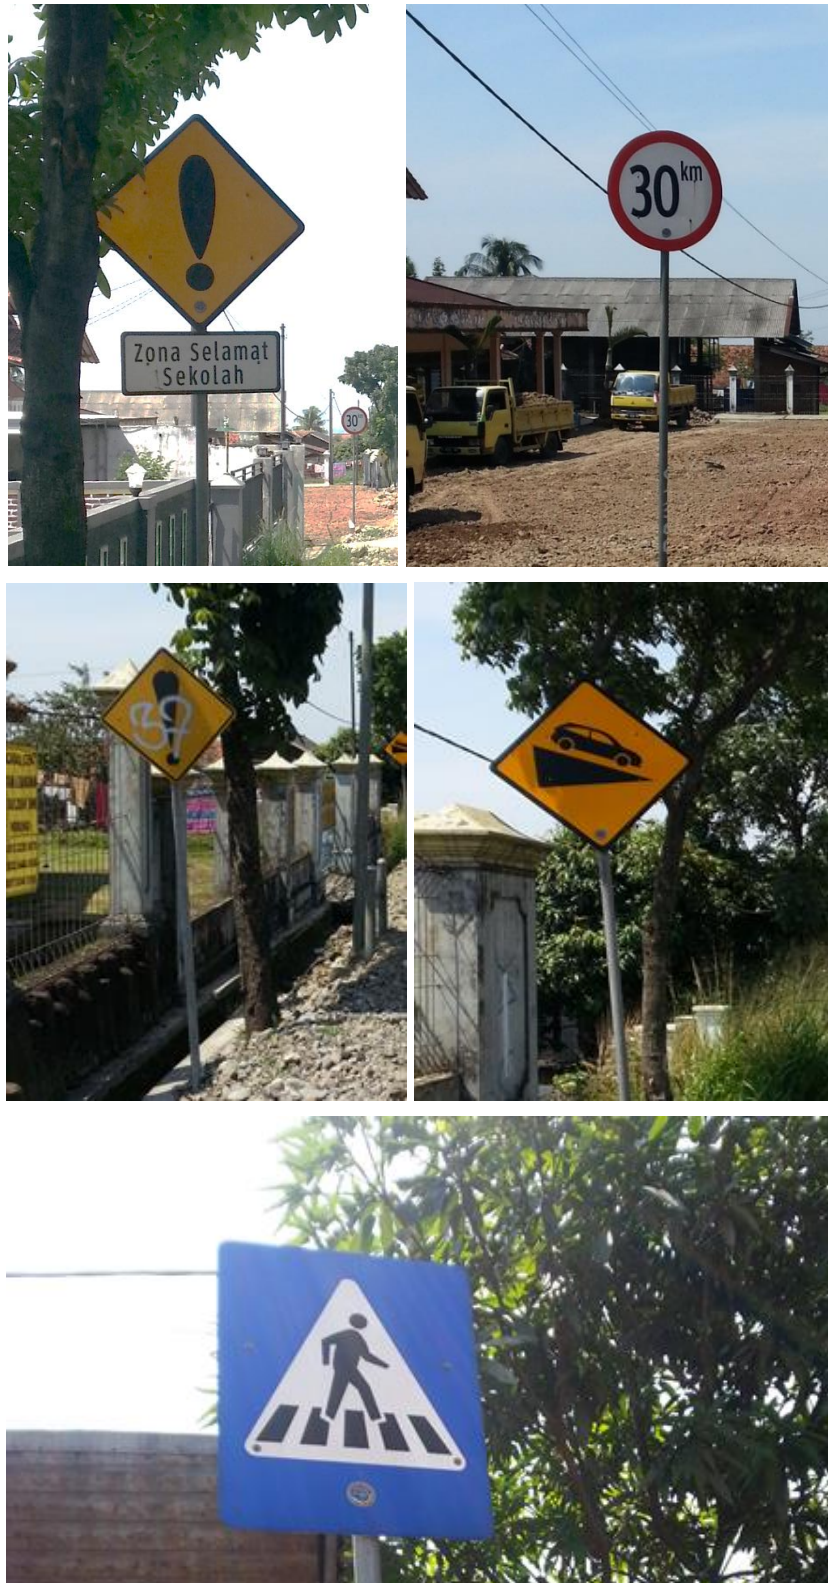
- Batas Kecepatan Max 30 km/jam (Gambar 27);
- Rambu Peringatan Hati-Hati (Gambar 27);
- Rambu Peringatan Turunan (Gambar 27);

d. Rambu Zona Selamat Sekolah (Gambar 27).

Selain itu terdapat juga sebuah *warning light*. Marka Jalan belum kembali tersedia karena setelah pengecoran jalan belum dilakukan pemarkaan kembali.

Gambar 27. Rambu Peringatan ZOSS, Rambu Batas Kecepatan Max 30 km/jam, Rambu Peringatan Hati-Hati, Rambu Peringatan Turunan dan Rambu Petunjuk Tempat Penyeberangan Orang.

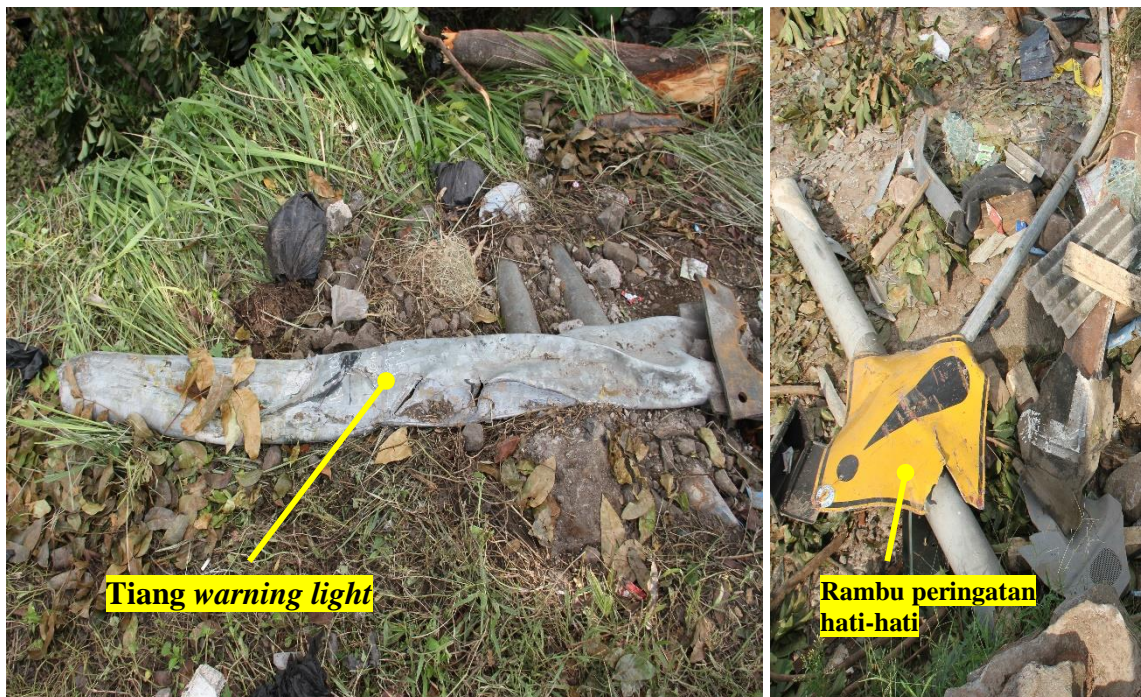
- 1) Satu unit *Warning Light* yang terletak sekitar \pm 80 m dari SDN Bangbayang I arah menuju ke Cianjur tercabut dari dudukannya karena tertabrak mobil truk (Gambar 31);
- 2) Satu unit Rambu Peringatan Hati-Hati \pm 90 m dari SDN Bangbayang I arah menuju ke Cianjur rusak berat tercabut dari dudukannya tertabrak mobil truk (Gambar 31);
- 3) Bangunan toko/depo isi ulang air mineral tempat posisi terakhir mobil truk yang terhenti rusak berat (Gambar 31). Kondisi toko/depo sebelum rusak dapat dilihat pada Gambar 32.

Gambar 30. Kondisi perlengkapan di sekitar lokasi terjadinya kecelakaan.

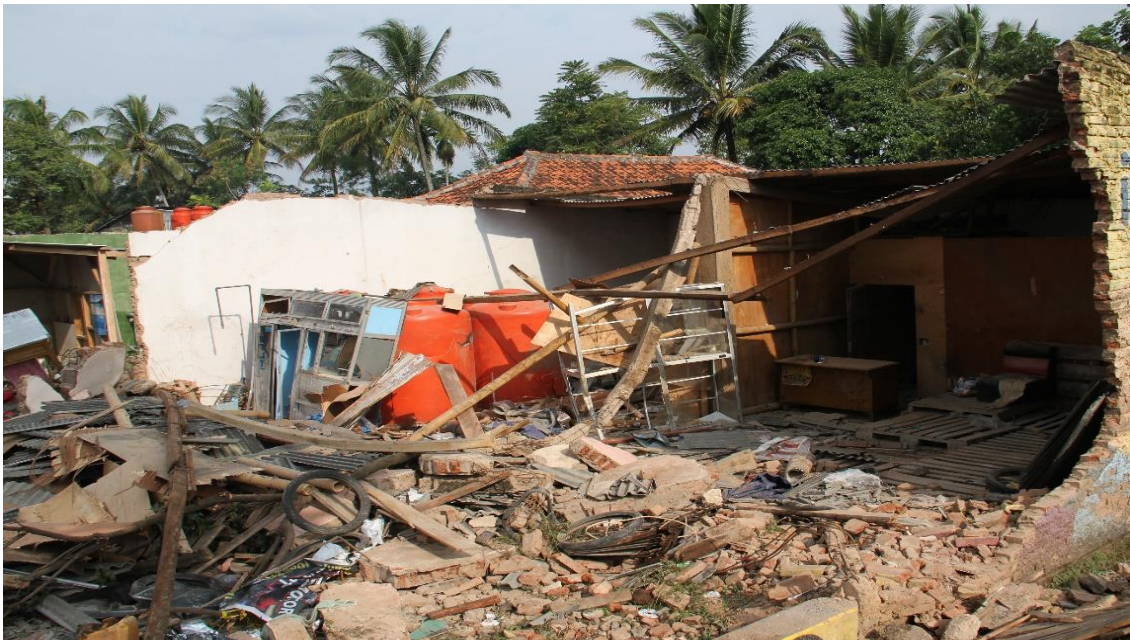
Gambar 31. Kondisi toko/depo isi ulang air minum depo setelah kecelakaan.

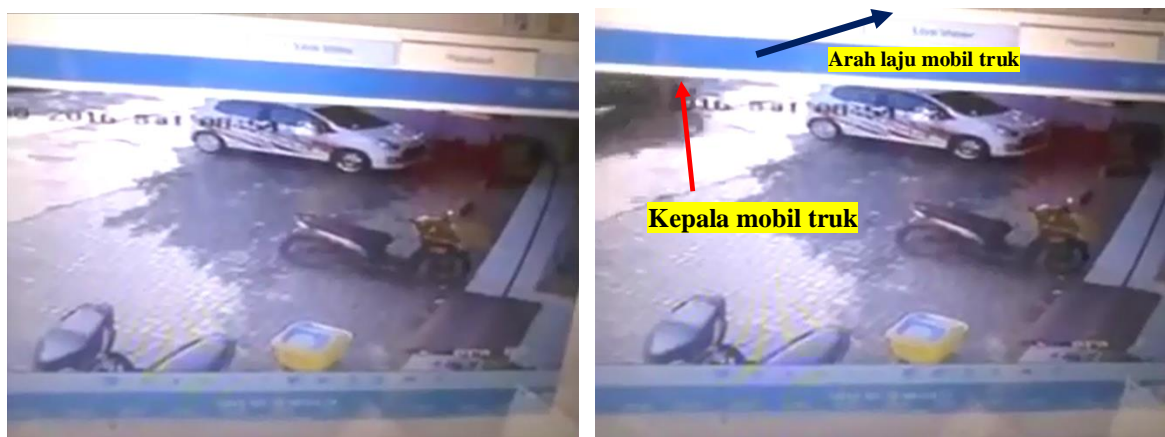
Terdapat hasil rekaman CCTV yang kameranya terletak di sebuah gerai toserba (Alfamart). Toserba tersebut lokasinya berjarak sekitar 20 meter dari titik tabrakan antara mobil truk dan angkot. Arah kamera CCTV ditujukan untuk mengawasi parkir kendaraan. Namun terdapat juga badan jalan yang ikut terawasi. Hasil rekaman CCTV dapat dilihat pada Gambar 33.

Gambar 33. Rekaman CCTV sebuah toserba di lokasi terjadinya kecelakaan. Pada gambar kanan terlihat mobil truk yang bagian roda kanannya berada di tengah jalan.
