**KOMITE NASIONAL KESELAMATAN TRANSPORTASI  
REPUBLIK INDONESIA**

**KNKT.16.09.05.01**

**Laporan Investigasi Kecelakaan Lalu Lintas dan Angkutan Jalan**

**Kecelakaan Tunggal Mobil *Pickup***

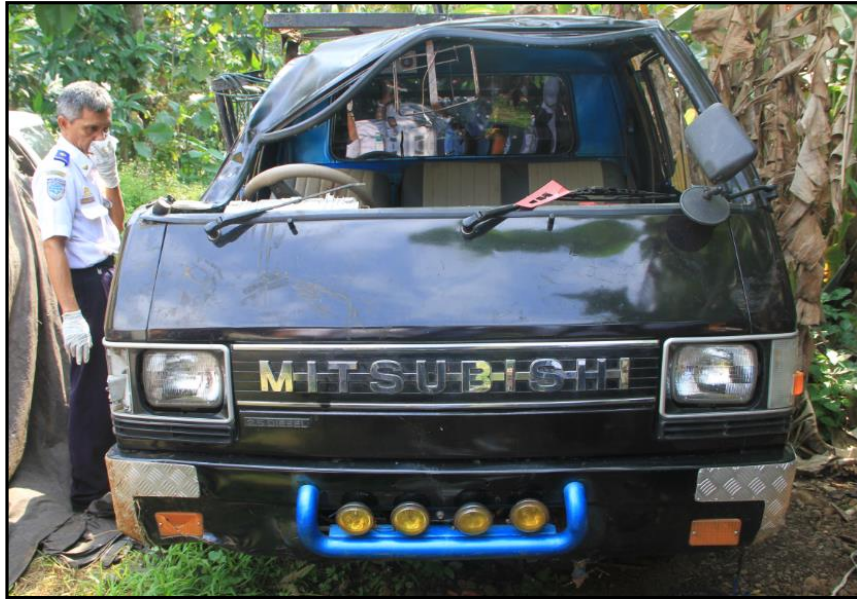
- Mobil *pickup* mengalami kerusakan pada bagian atap, samping kanan dan samping kiri (Gambar 2, Gambar 3, Gambar 4);
- Rusaknya bagian depan mobil *pickup* (kabin pengemudi) yang mengalami *deformasi* di sisi kanan bagian pengemudi (Gambar 3);
- Bagian belakang bak muatan masih utuh (Gambar 5);
- *Velg* roda kanan bagian belakang terdeformasi ringan (Gambar 6);
- Kaca depan dan kaca jendela mobil *pickup* pecah.

**Gambar 2. Kondisi bagian depan *pickup* setelah terjadinya kecelakaan.**

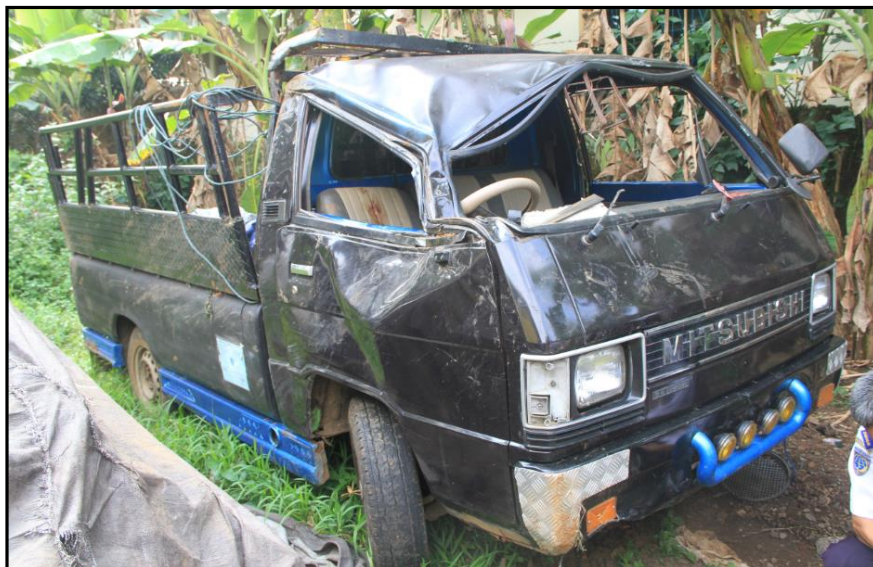
**Gambar 3. Kondisi bagian sebelah kanan *pickup* setelah terjadinya kecelakaan.**

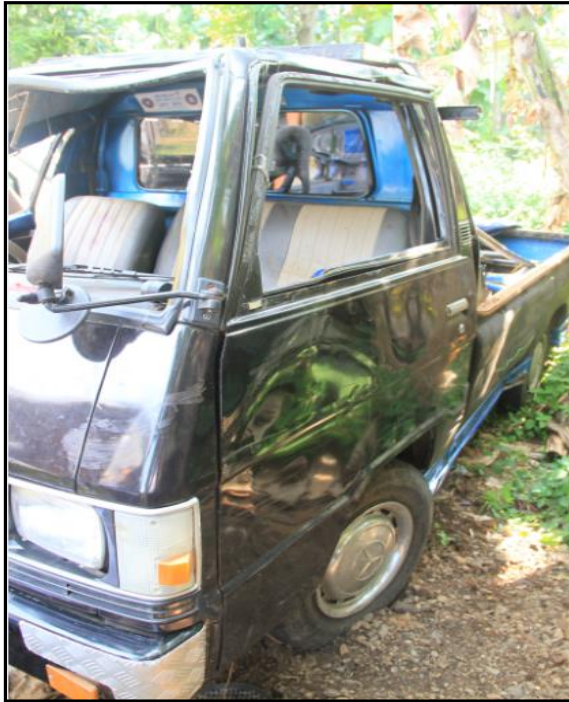
**Gambar 4. Kondisi bagian sebelah kiri *pickup* setelah terjadinya kecelakaan.**

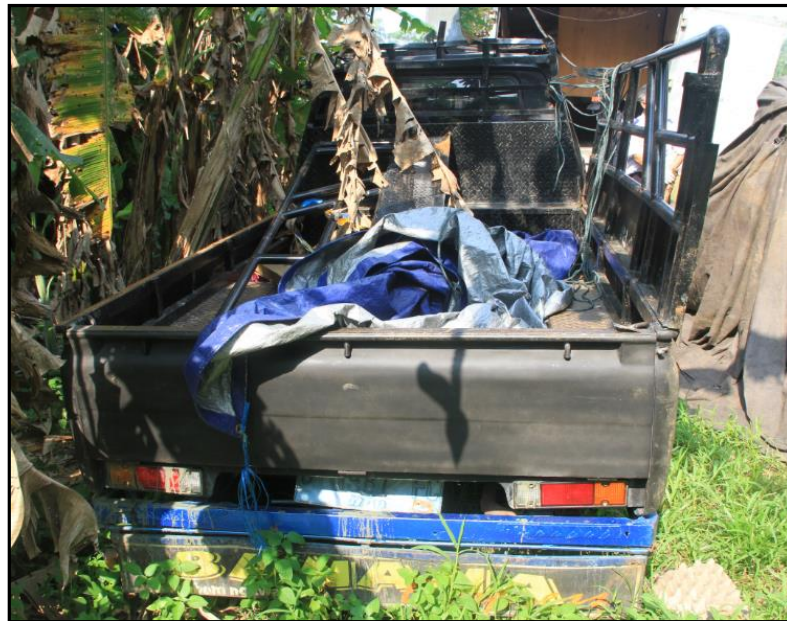
**Gambar 5. Kondisi bagian belakang *pickup* setelah terjadinya kecelakaan.**

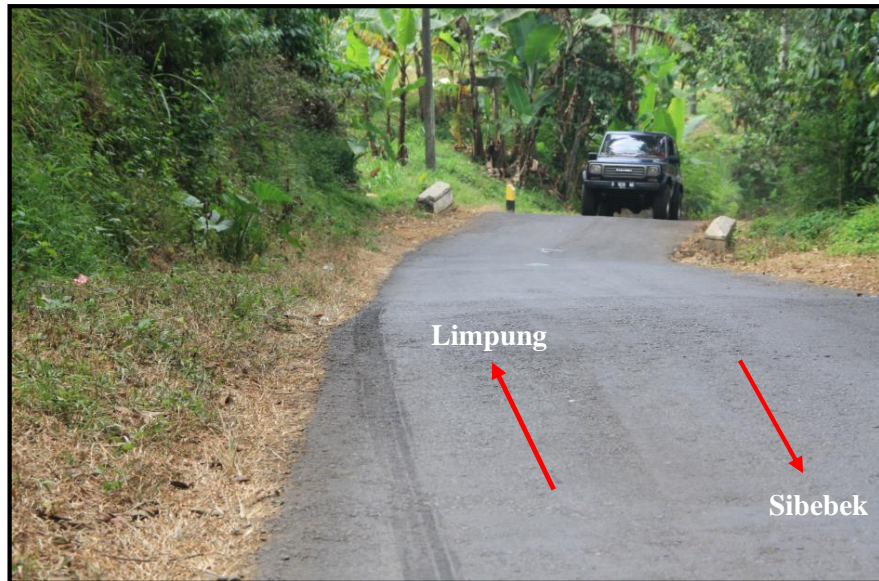
- 1) Di kedua sisi jalan sebagian besar dilengkapi dengan saluran air dengan lebar sekitar 60 – 70 cm dan kedalaman sekitar 40 – 50 cm;
- 2) Gradien turunan jalan pada jalan Tersono - Bawang sebelum lokasi kecelakaan dengan kemiringan vertikal berkisar 4% - 22%.

**Gambar 7. Kondisi jalan Tersono – Bawang 200 m menjelang lokasi kelakaan.**

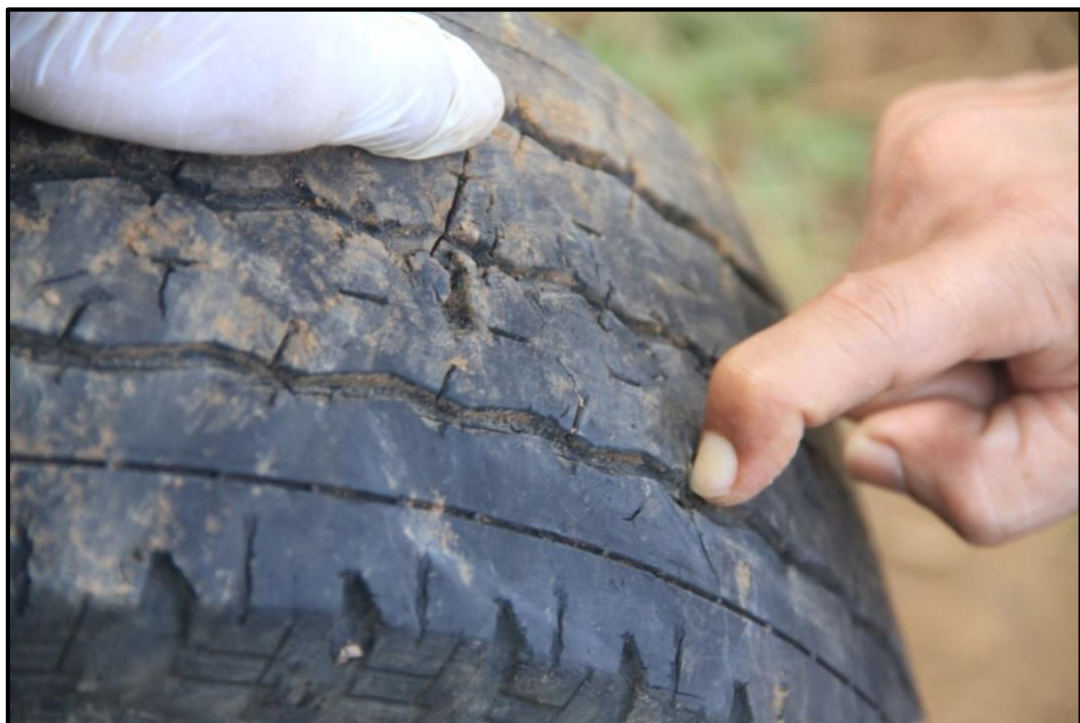
Pada mobil *pickup* ditemukan kondisi ban kanan bagian belakang banyak tambalan (ban tubeless). Kondisi telapak ban roda belakang kanan terdapat banyak sobekan. Selain itu, diantara tambalan yang ada pada ban, terdapat tambalan yang posisinya berlokasi di dinding ban. Kondisi permukaan telapak ban belakang kanan dapat dilihat pada Gambar 8 berikut.

**Gambar 8. Ban bagian belakang sebelah kanan *pickup*.**

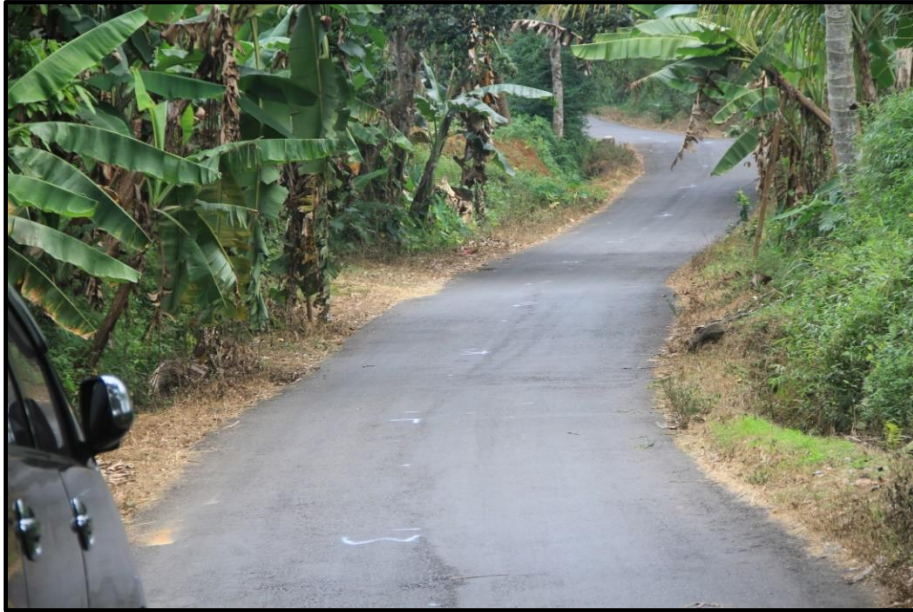
Pada jarak 400 meter sebelum dan sesudah lokasi terjadinya kecelakaan tidak ditemukan rambu-rambu, marka tengah dan marka batas tepi jalan. Kondisi fasilitas tersebut dapat dilihat pada Gambar 9 dan Gambar 10 berikut.

**Gambar 9. Kondisi ruas jalan Tersono – Bawang tidak ada marka tengah dan batas tepi.**

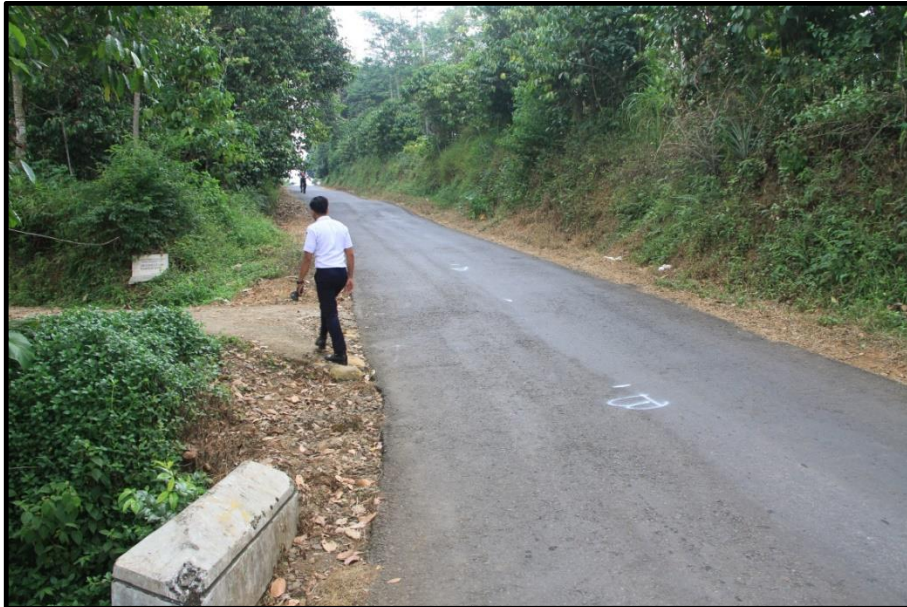
**Gambar 10. Ruas jalan Tersono – Bawang tidak ada rambu-rambu baik sebelum maupun setelah lokasi kecelakaan.**

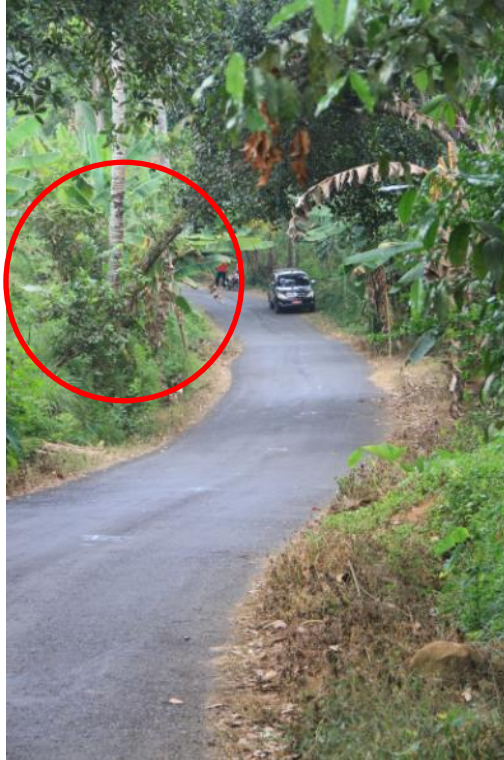
**Gambar 11. Rerimbunan pohon yang berada tepat di tikungan sekitar 100 meter sebelum lokasi kejadian.**

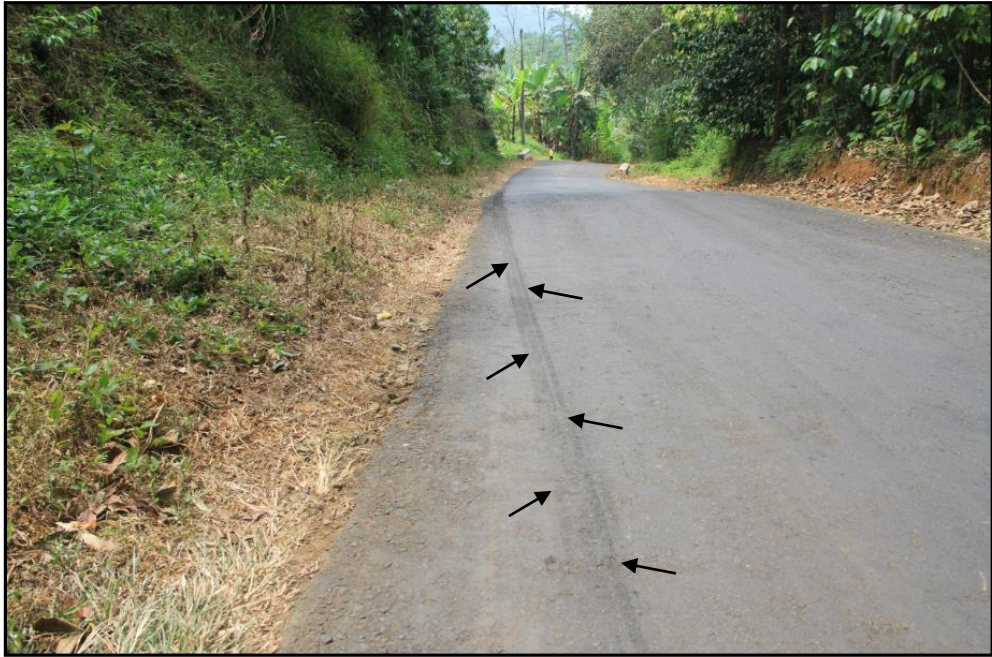
**Gambar 12.** *Skidmark* 200 meter sebelum lokasi kecelakaan.

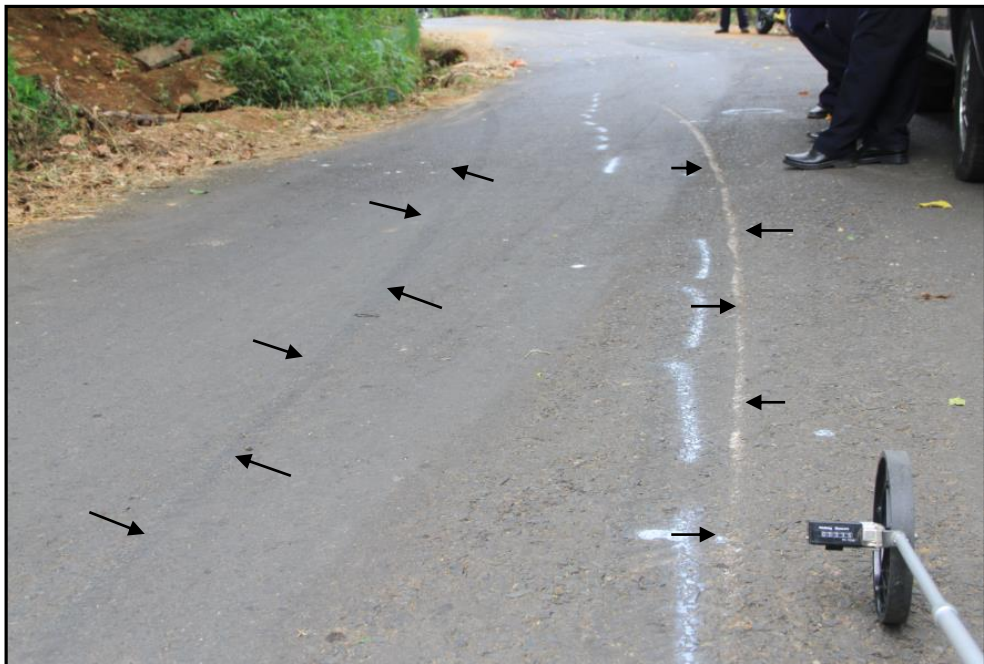
**Gambar 13.** *Skidmark* dan *Scratch Mark* di lokasi.

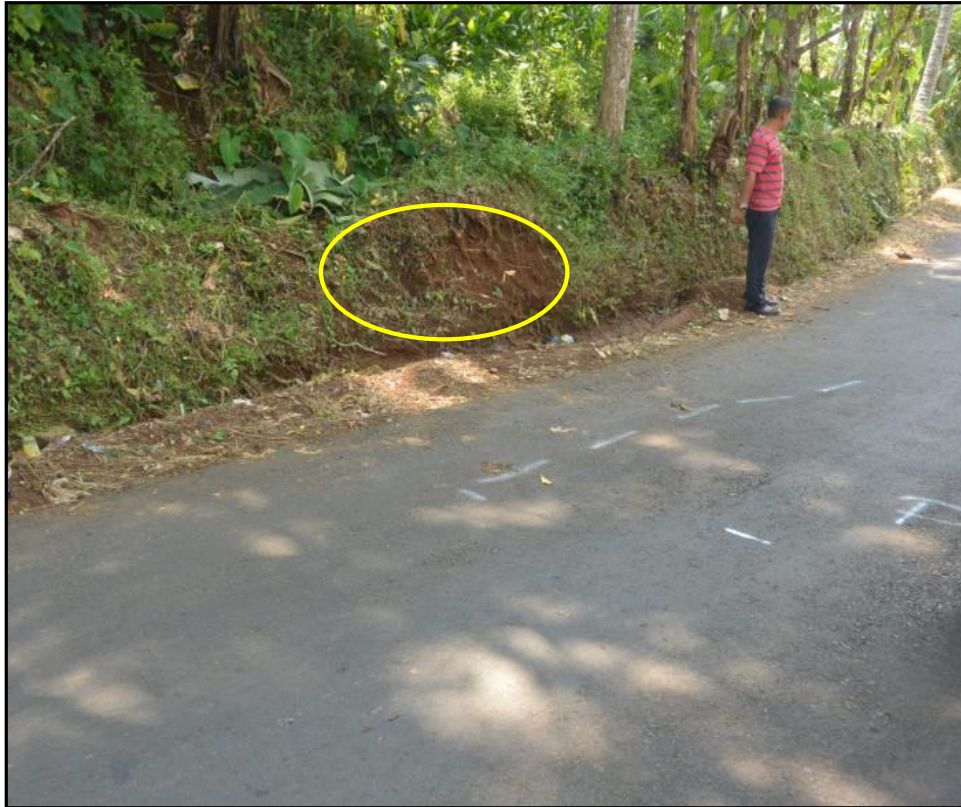
Pada lokasi kecelakaan yang posisinya 15 meter dari titik keluar jalurnya mobil *Pickup* terdapat bekas benturan pada dinding tanah (Gambar 14, Gambar 15). Terdapat *scratch mark* yang bermula dari dinding tanah menuju ke perkebunan (Gambar 16). Daerah perkebunan ini merupakan lokasi terakhir kendaraan setelah mengalami kecelakaan (Gambar 17).

Gambar 14. Permukaan tanah yang ditabrak *pickup*.

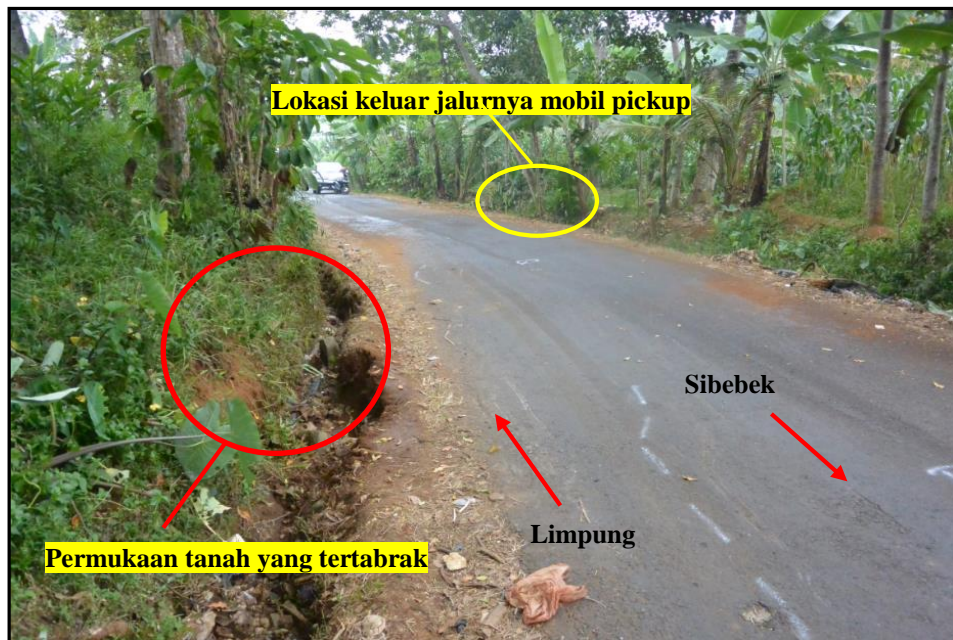
Gambar 15. Kondisi jalan 20 meter sebelum lokasi terhentinya mobil *pickup*.

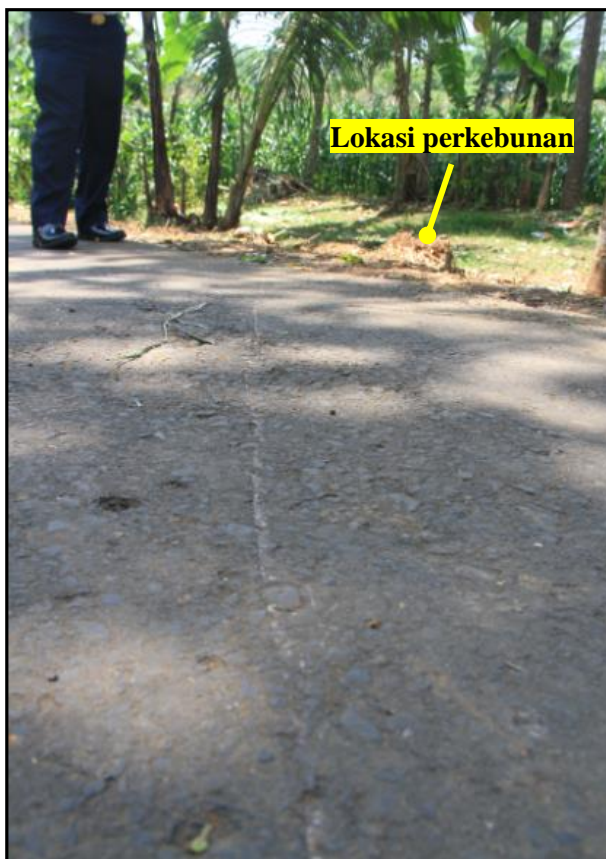
Gambar 16. Arah *Scratch Mark* setelah *pickup* menabrak dinding.

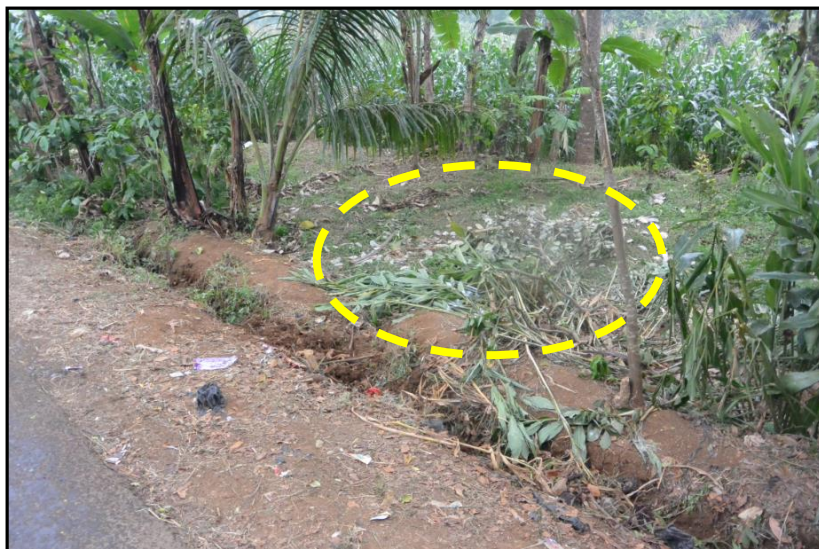
Gambar 17. Lokasi tempat terhentinya *pickup* setelah terguling.
