**KOMITE NASIONAL KESELAMATAN TRANSPORTASI
REPUBLIK INDONESIA**

Laporan Investigasi Kecelakaan Lalu Lintas Dan Angkutan Jalan

Kecelakaan Tunggal Mobil Bus PO. Handoyo AA-1409-EA

**Jl. Raya Purbalingga-Pemalang, Ds. Beluk,
Kec. Belik, Kab. Pemalang, Jawa Tengah**

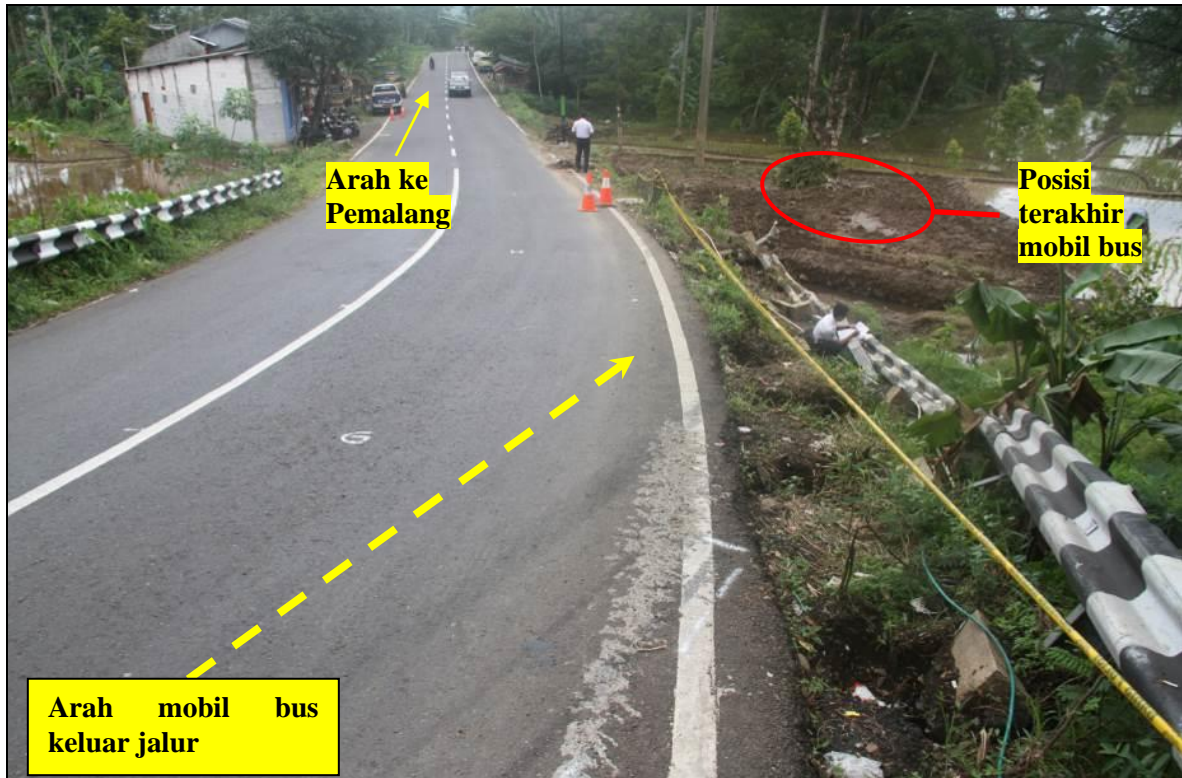
Gambar 2. Lokasi tikungan tempat mobil bus keluar jalur.

Hari Sabtu, 17 Desember 2016 pukul 14.00 WIB Mobil Bus PO. Handoyo AA-1409-EA (selanjutnya disebut mobil bus) berangkat dari Terminal Giwangan Jogjakarta menuju Jakarta, yang dikemudikan pengemudi pertama. Mobil Bus sampai di *pool* Muntilan pukul 16.00 WIB untuk mengambil penumpang dan menjemput pengemudi kedua, selanjutnya mobil bus menuju Banyumas. Di rumah makan daerah Buntu Pukul 20.00 WIB dilakukan pergantian pengemudi. Pengemudi ke dua selanjutnya menuju ke Cilacap untuk mengambil penumpang. Karena terjadi kemacetan panjang akibat jalan yang rusak di jalur Ajibarang – Bumiayu maka mobil bus memutar arah menuju Banyumas. Kemudian perjalanan dilanjutkan menuju Purbalingga – Pemalang. Sampai di Jl. Gatot Subroto, Desa Beluk, Kecamatan Belik, Kabupaten Pemalang, kondisi jalan menurun panjang dan terdapat banyak tikungan (Gambar 1). Sekitar pukul 22.30 WIB mobil bus keluar jalur menabrak pagar pengaman jalan di jalur lawan dan mobil bus masuk area persawahan dan terhenti menabrak pohon (Gambar 2).

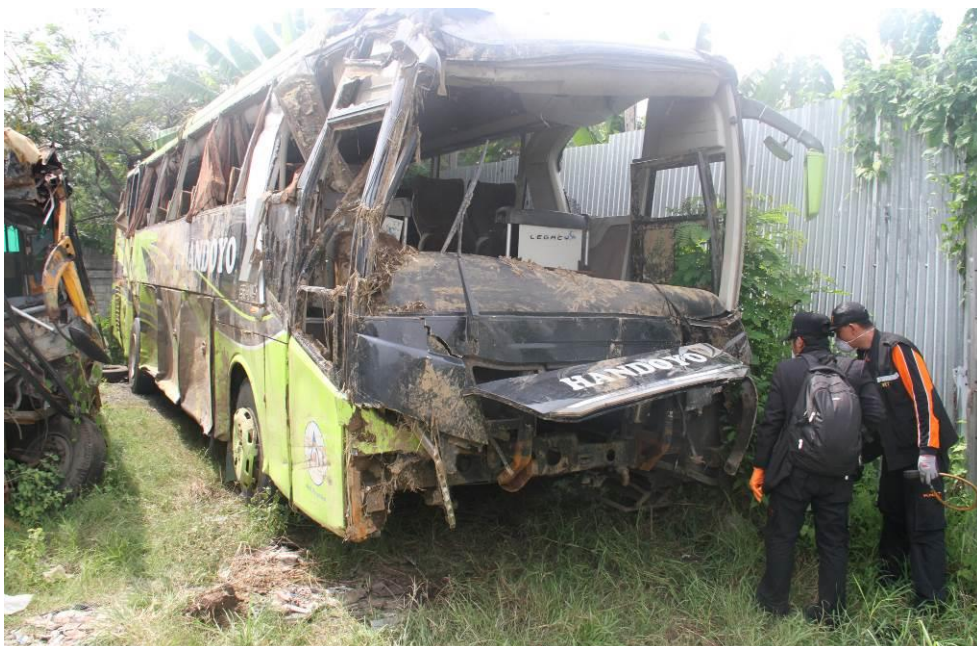
Gambar 3. Kondisi bagian depan mobil bus.

- a. *Body* depan mobil bus rusak parah (Gambar 3);
- b. Kaca depan mobil bus pecah (Gambar 3);
- c. Sebagian kaca jendela bagian kiri mobil bus pecah;
- d. *Body* bagian kanan bus rusak berat (Gambar 3);
- e. Semua kaca jendela bagian kanan mobil bus pecah (Gambar 3);
- f. Ban belakang kanan bagian luar sobek (Gambar 8);
- g. *Power steering* pecah.

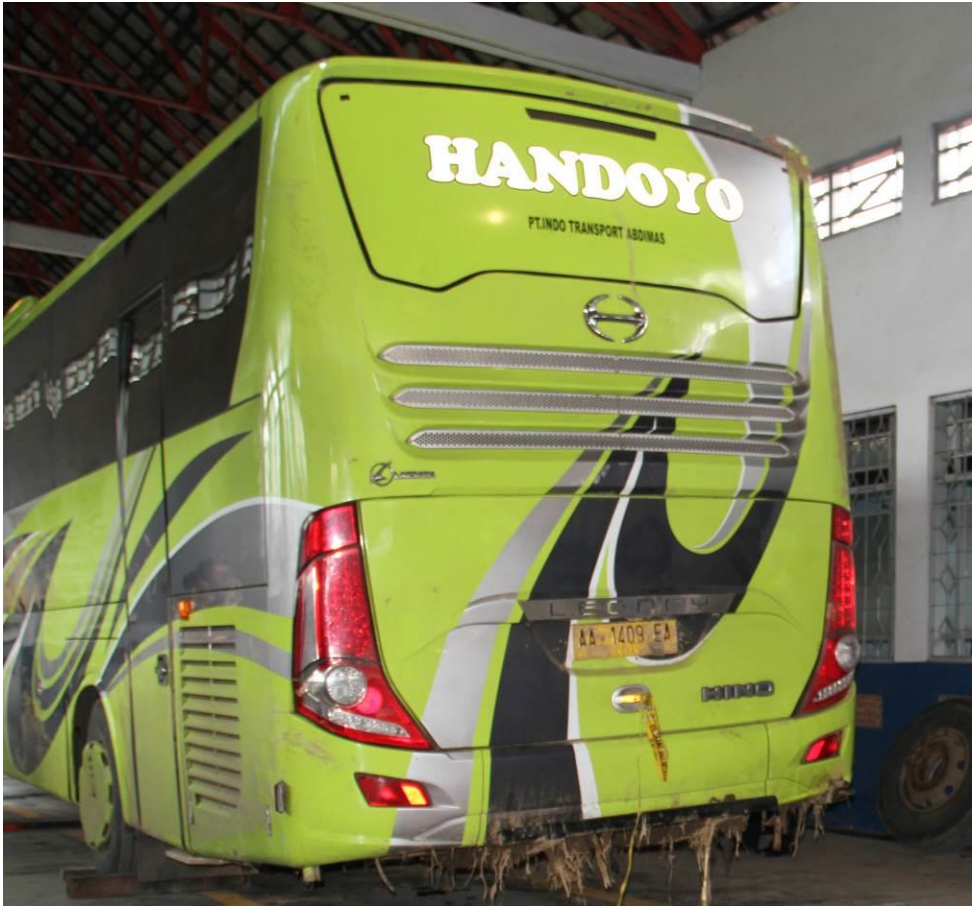
Gambar 5. Kondisi bagian belakang mobil bus.

Adapun untuk *body* bagian belakang tidak mengalami kerusakan. Pada Gambar 5 terlihat bahwa kaca belakang masih utuh. Untuk pemeriksaan bagian dalam kendaraan menunjukkan bahwa kondisi keseluruhan tempat duduk penumpang tidak mengalami kerusakan seperti yang terlihat pada Gambar 7.

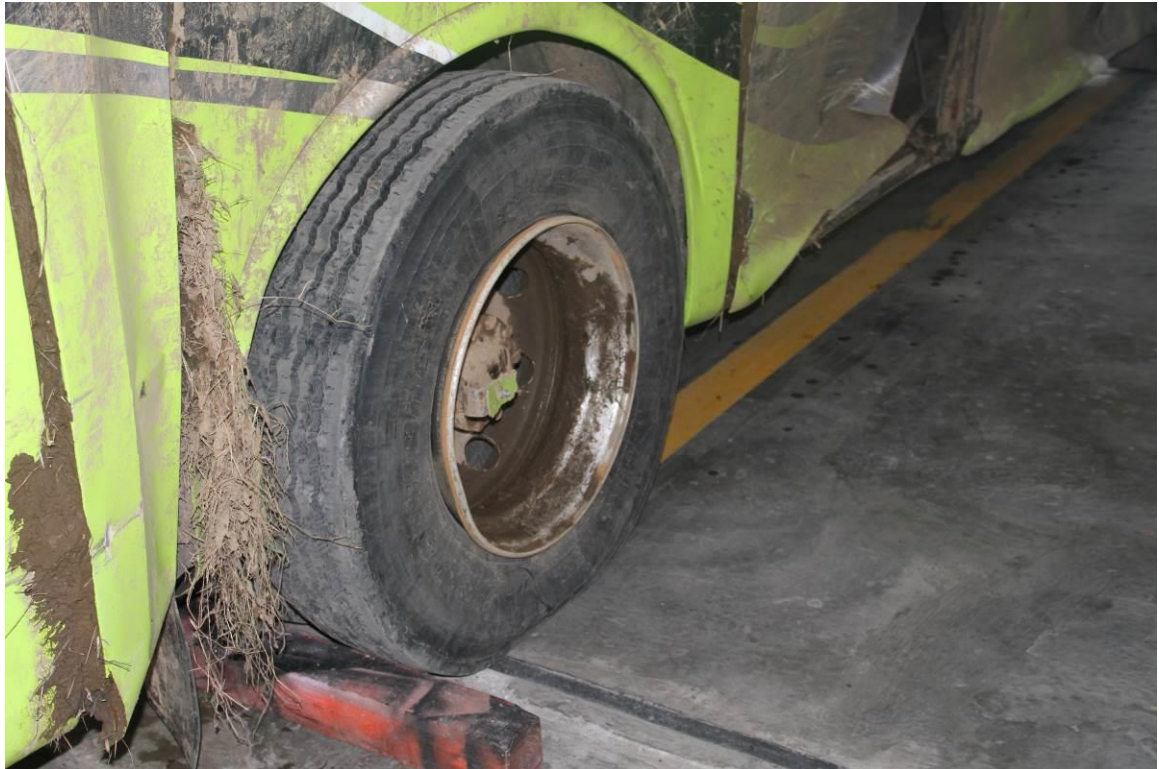
Gambar 8. Ban kanan belakang yang sobek dan kondisi kempis.

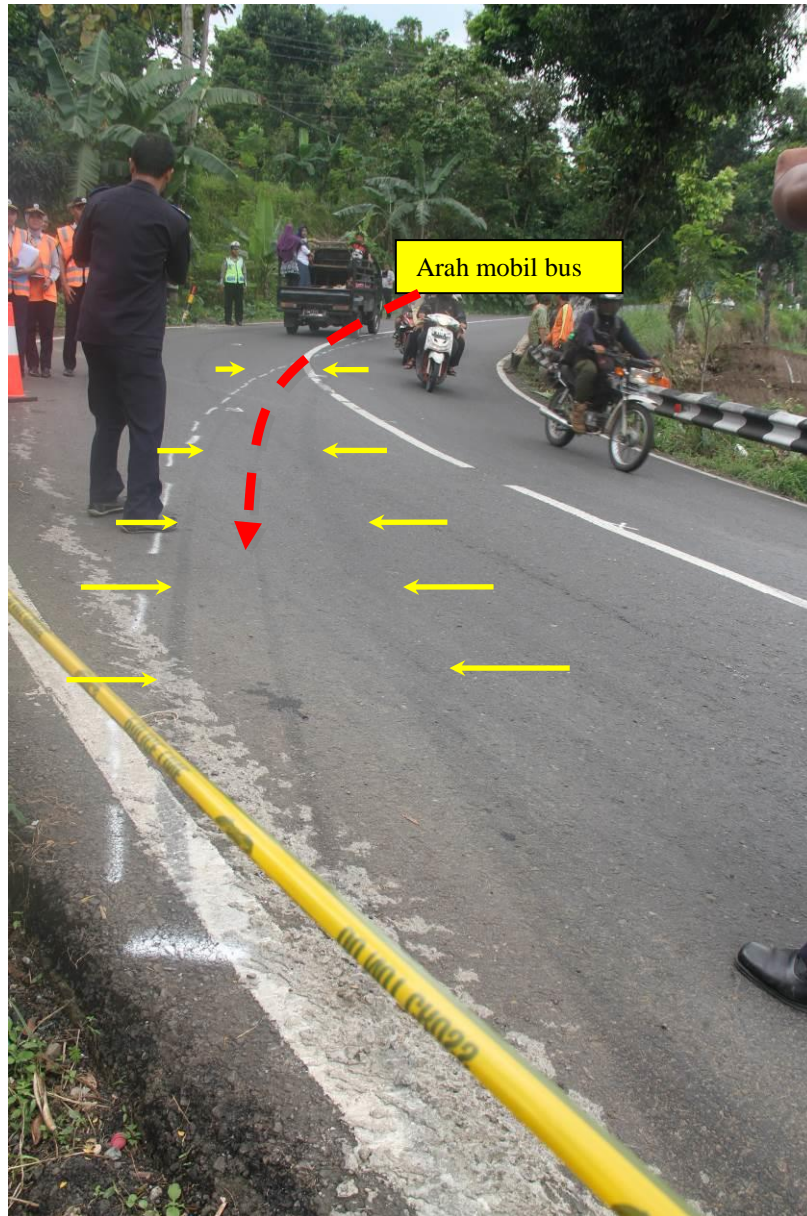
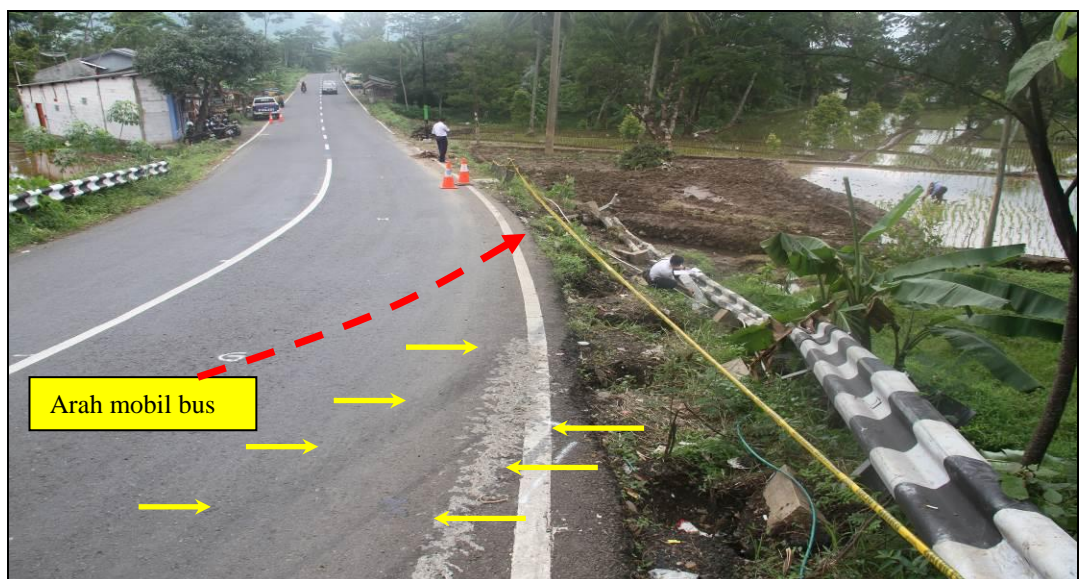
Gambar 9. Skidmark mobil bus.

Mulai dari 300 meter sebelum lokasi kecelakaan Mobil Bus PO. Handoyo, kondisi alinyemen ruas jalan adalah menikung disertai turunan. Pada tikungan ke arah kiri di lokasi tempat kejadian kecelakaan (Gambar 2), mobil bus keluar jalur. Selanjutnya mobil bus menabrak pagar pengaman jalan yang berada di sisi kanan jalan. Di tempat kejadian kecelakaan di temukan *skidmark* berupa lengkungan sepanjang kurang lebih 15 meter sebelum pagar pengaman jalan (Gambar 9).

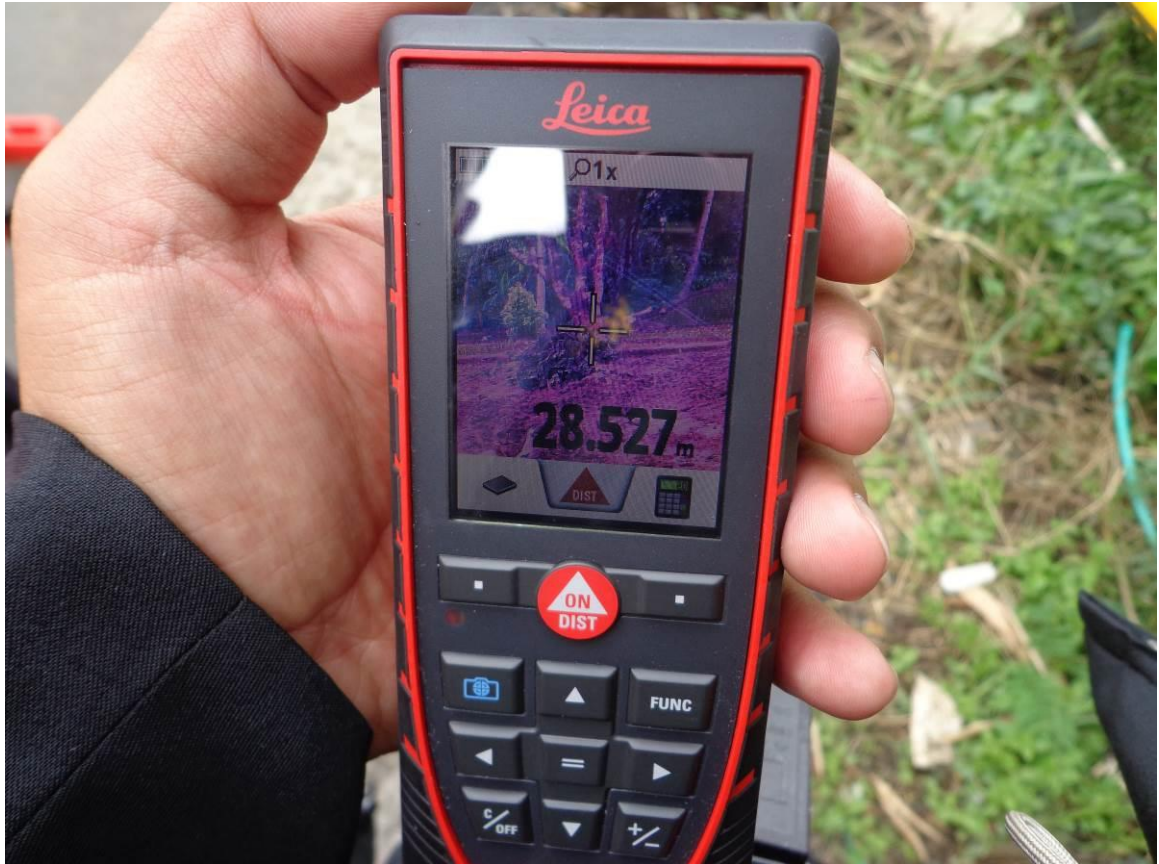
Setelah menabrak pagar pengaman jalan, mobil bus terus meluncur, masuk ke area persawahan, terguling, dan berhenti membentur pohon yang berada di tengah sawah. Jarak mulai dari keluar jalur hingga lokasi terhentinya kendaraan adalah $\pm 28,5$ m (Gambar 2, Gambar 10). Posisi terakhir mobil bus adalah sisi kanan berada di permukaan tanah. Dari pengamatan visual ditemukan adanya bekas benturan yang terdapat pada *body* mobil bagian depan dan kanan.

Gambar 10. Hasil pengukuran jarak antara titik mobil bus keluar jalur dengan posisi akhir mobil bus dengan menggunakan *laser distance meter gauge*.

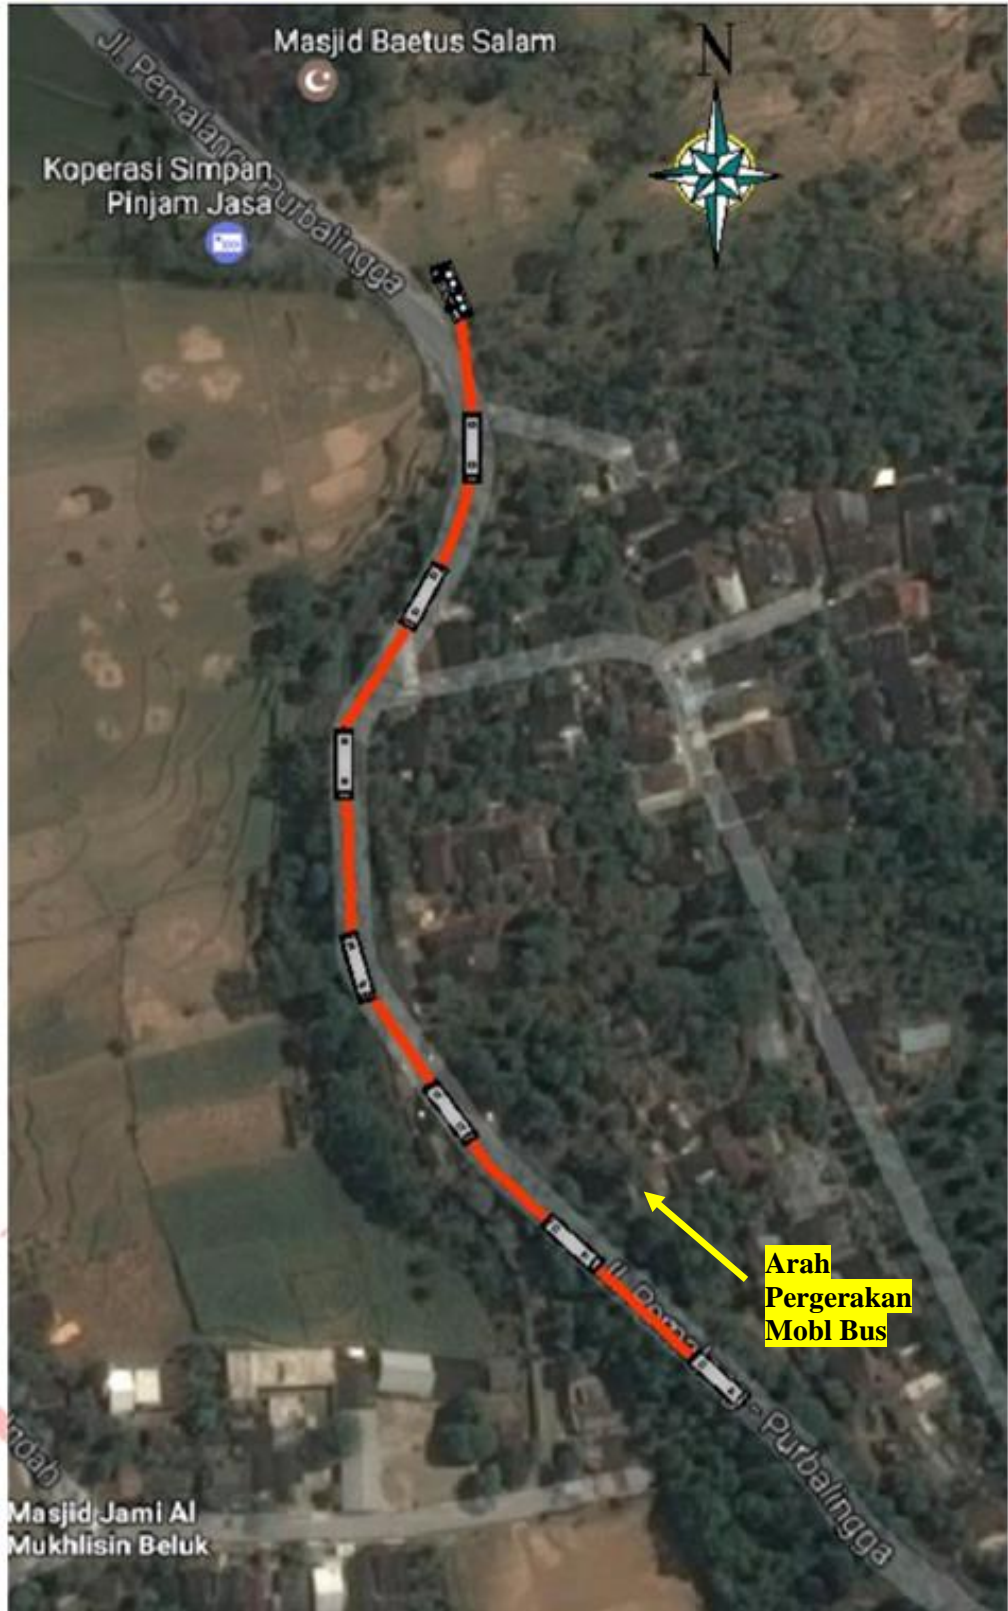
Gambar 11. Ilustrasi Pergerakan Kendaraan.

Berdasarkan informasi mengenai benturan dan *skidmark* yang terjadi di tempat kejadian kecelakaan, maka ilustrasi mengenai pergerakan kendaraan ketika terjadinya kecelakaan dapat dilihat pada ilustrasi Gambar 11 berikut.

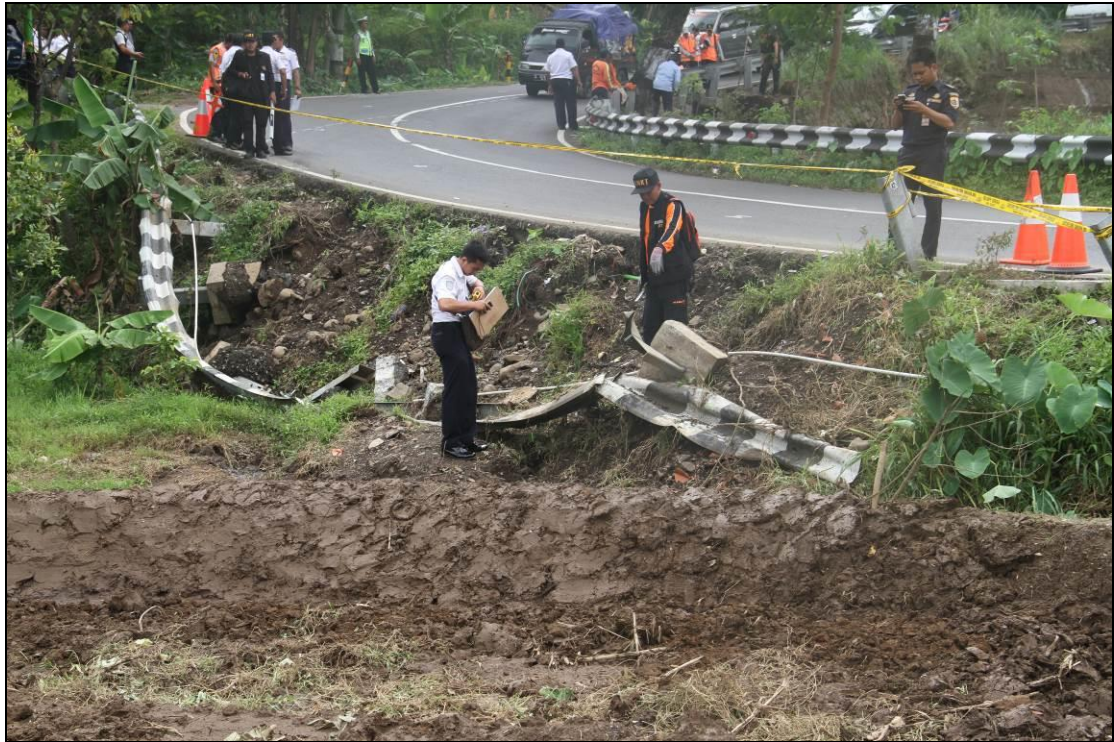
Temuan lainnya memperlihatkan bahwa pagar pengaman jalan yang tertabrak oleh mobil bus kondisinya rusak berat. Beberapa tiang penyangga tercabut dari tanah.

Sebelum masuk ke area persawahan mobil bus menabrak pagar pengaman jalan yang berada di sisi kanan badan jalan dari arah Purbalingga yang mengakibatkan tiang penyangga pagar pengaman jalan rusak karena tidak mampu menahan benturan. Pagar pengaman yang rusak dapat dilihat pada Gambar 12 berikut.

Gambar 12. Pagar pengaman jalan yang rusak akibat tertabrak mobil bus.

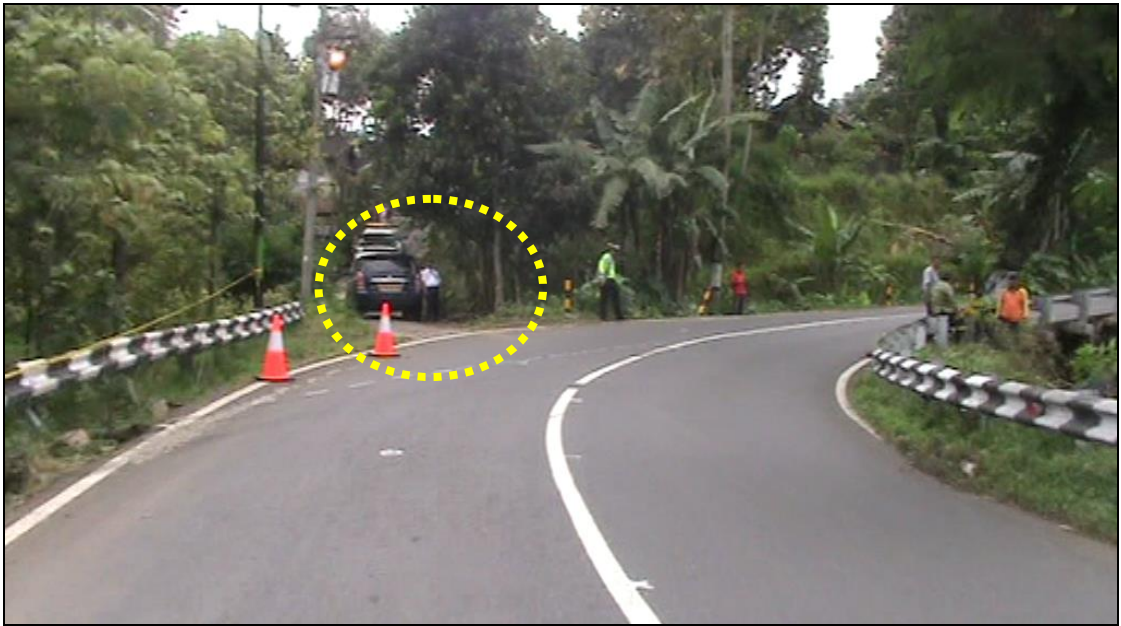
Gambar 13. Akses jalan pada tikungan lokasi terjadinya kecelakaan.

Dari hasil investigasi ditemukan bahwa terdapat akses jalan pada tikungan tempat keluar jalurnya mobil bus (Gambar 13).

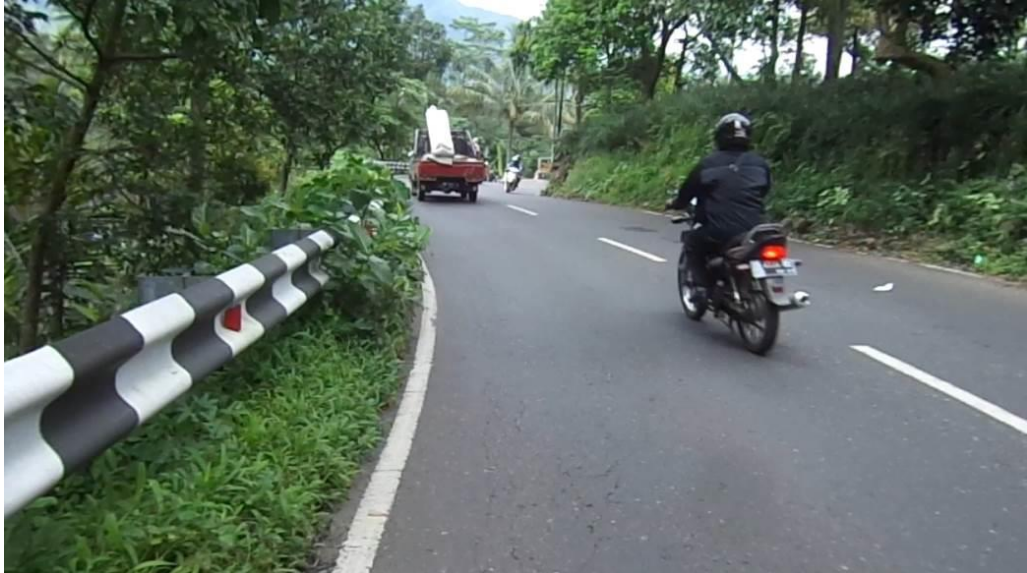
Gambar 14. Kondisi jalan 250 m menjelang lokasi terjadinya kecelakaan.

- 1) Pagar pengaman jalan banyak yang tertutup oleh alang-alang (Gambar 14).

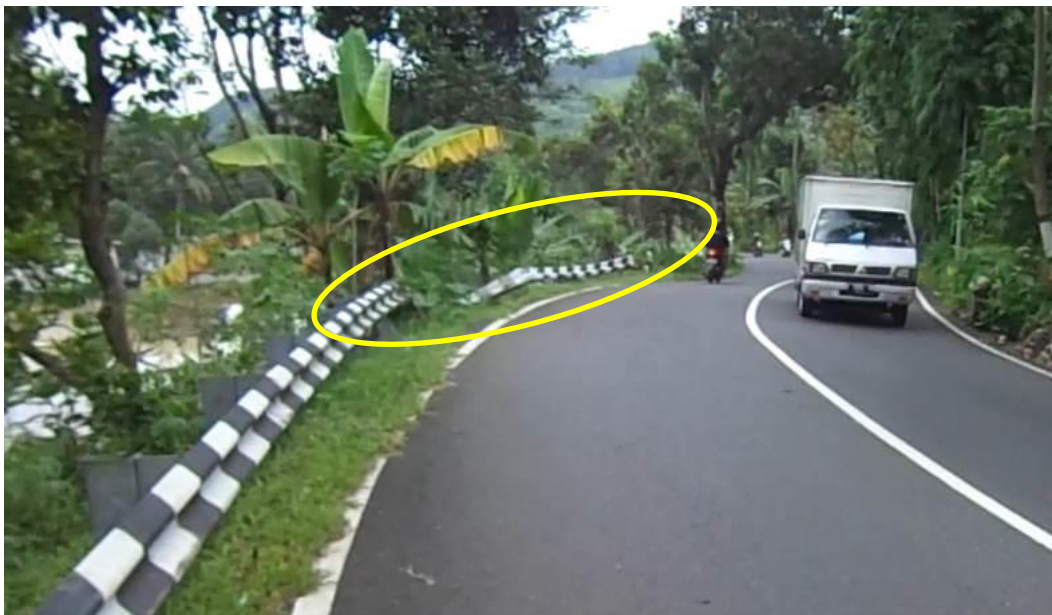
Gambar 15. Kondisi jalan 100 meter menjelang lokasi terjadinya kecelakaan.

- 2) Terdapat beberapa segmen pagar pengaman jalan yang kondisinya rusak (Gambar 15).

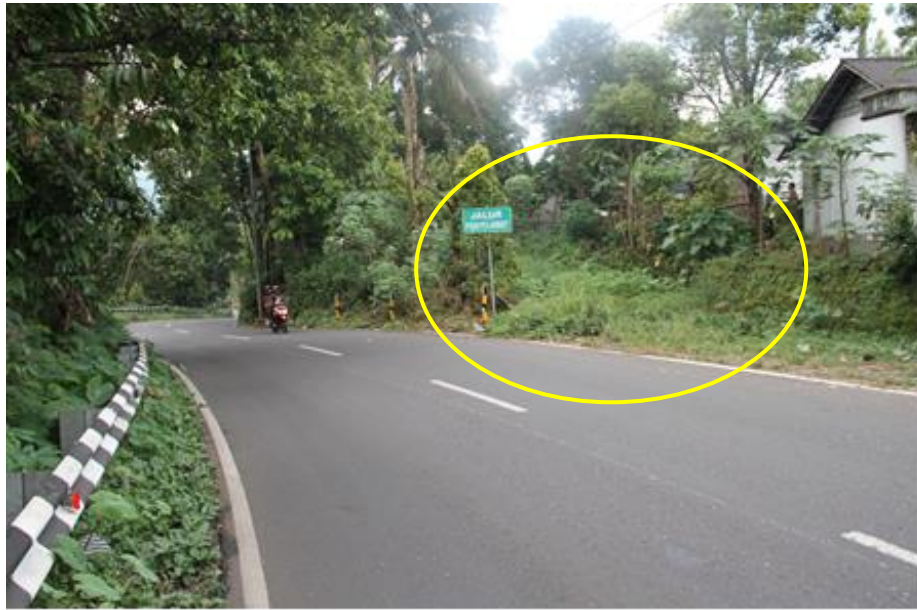
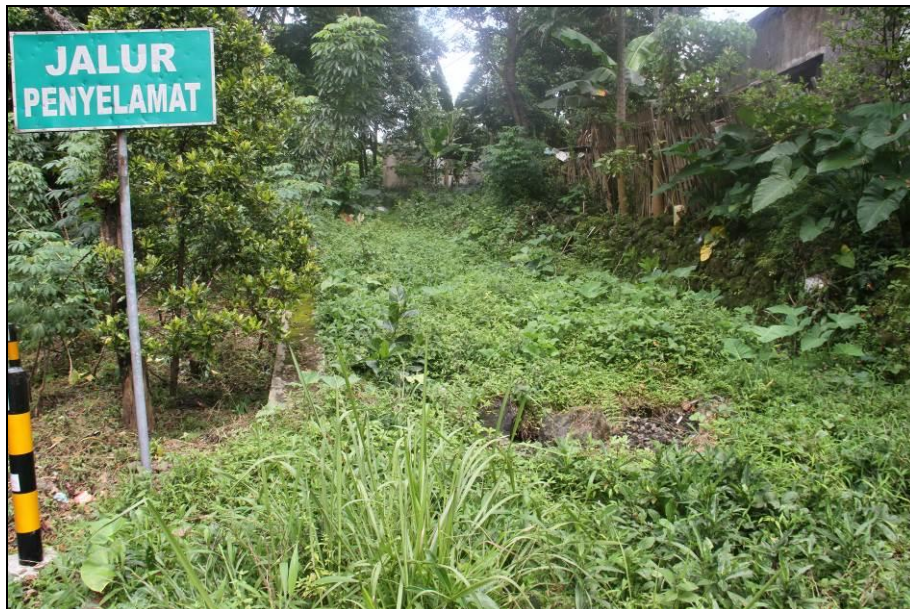
Gambar 16. Jalur Penyelamat.

- 3) Terdapat fasilitas Jalur Penyelamat yang berada di sisi kanan jalan (Gambar 16).

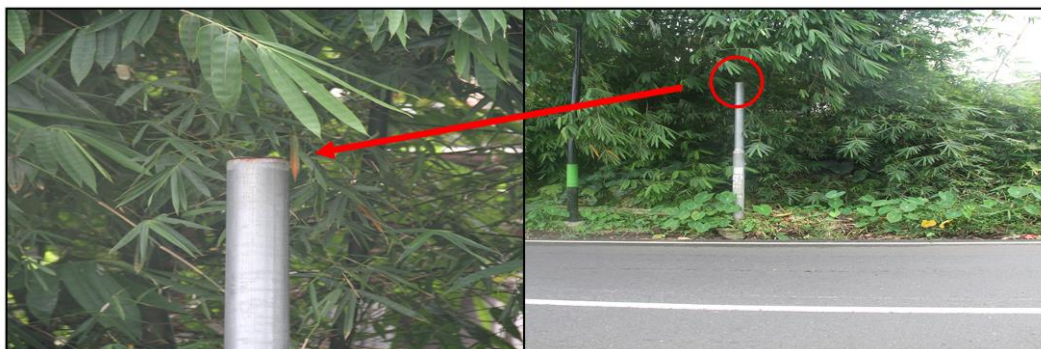
- 4) Dari 300 meter sebelum lokasi kecelakaan hingga menuju titik terjadinya kecelakaan terdapat tiang Lampu Penerangan Jalan Umum yang sudah rusak (Gambar 17);

Gambar 17. Lampu Penerangan Jalan Umum yang rusak.

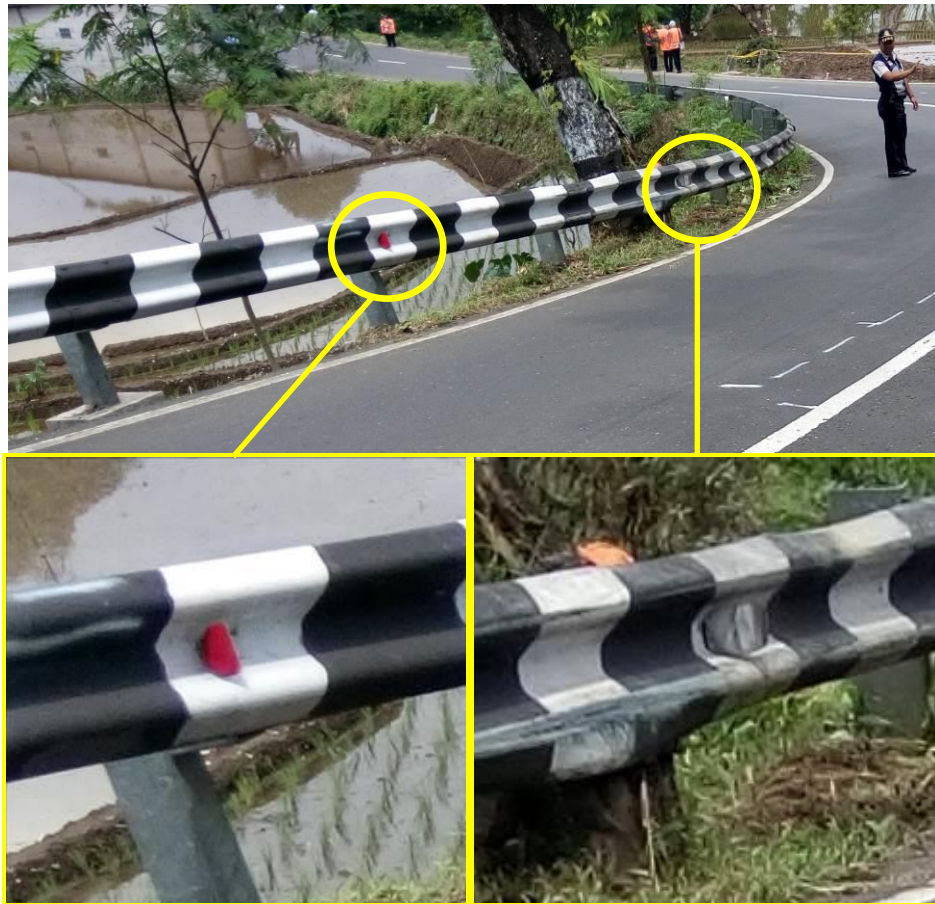
- 5) Hampir keseluruhan reflektor yang terpasang di pagar pengaman jalan mulai dari 300 meter sebelum lokasi kecelakaan kondisinya rusak/tidak terpasang (Gambar 18). Reflektor yang masih dalam kondisi baik terpasang kaca mika yang berwarna merah.

Gambar 18. Kondisi reflektor yang terpasang pada pagar pengaman jalan 20 meter menjelang lokasi terjadinya kecelakaan (dari arah Purbalingga menuju Pemalang).

Bagian segmen pagar pengaman jalan yang tidak dilengkapi dengan reflektor berpotensi menjadi *hazard*. Pengemudi yang kurang konsentrasi dapat mengalami kehilangan orientasi sehingga tidak tepat dalam mengantisipasi kondisi geometrik jalan yang dilewati.

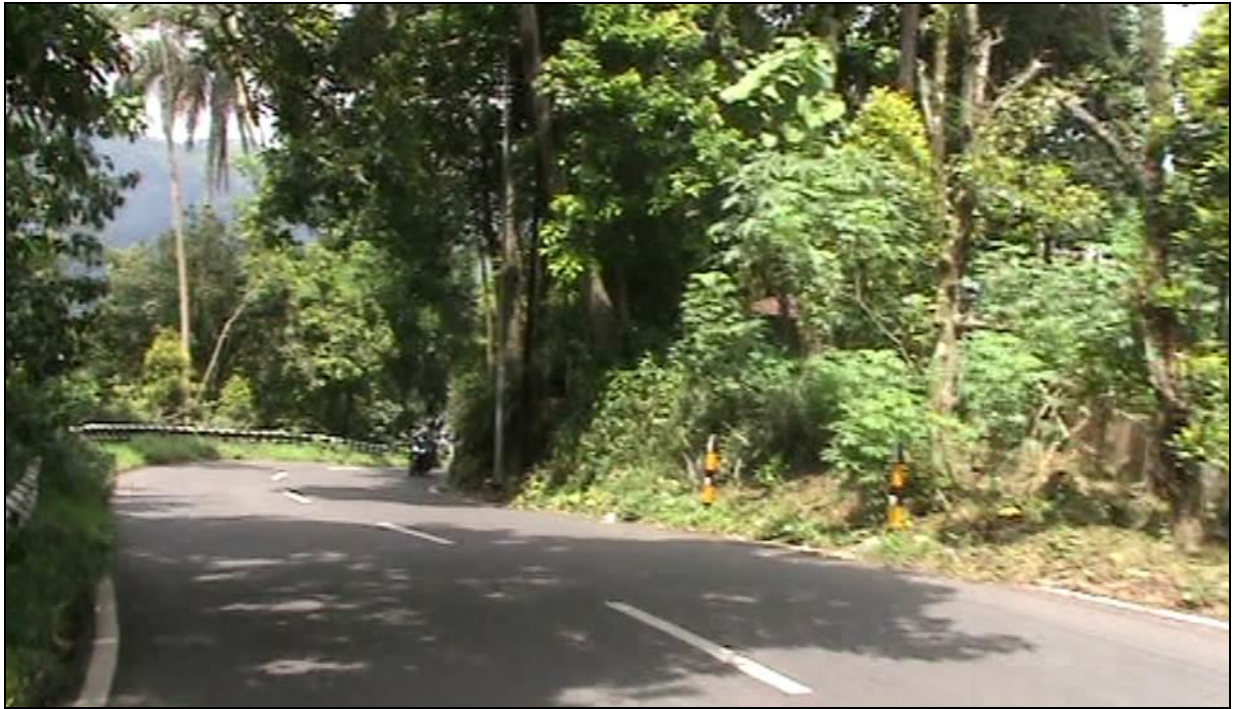
Gambar 19. Ruas jalan dari arah Purbalingga – Pemalang.

Ruas jalan dari arah Purbalingga – Pemalang di sekitar lokasi kejadian kecelakaan berupa turunan dan tikungan dengan sisi kiri semak belukar dan jurang serta sisi kanan berupa tebing dan perumahan penduduk (Gambar 19).
