**KOMITE NASIONAL KESELAMATAN TRANSPORTASI
REPUBLIK INDONESIA**

KNKT. 17.02.01.01

Laporan Investigasi Kecelakaan Lalu Lintas dan Angkutan Jalan

**Kecelakaan Tunggal Terbakarnya
Truk *semi trailer* tangki B-9195-SEH**

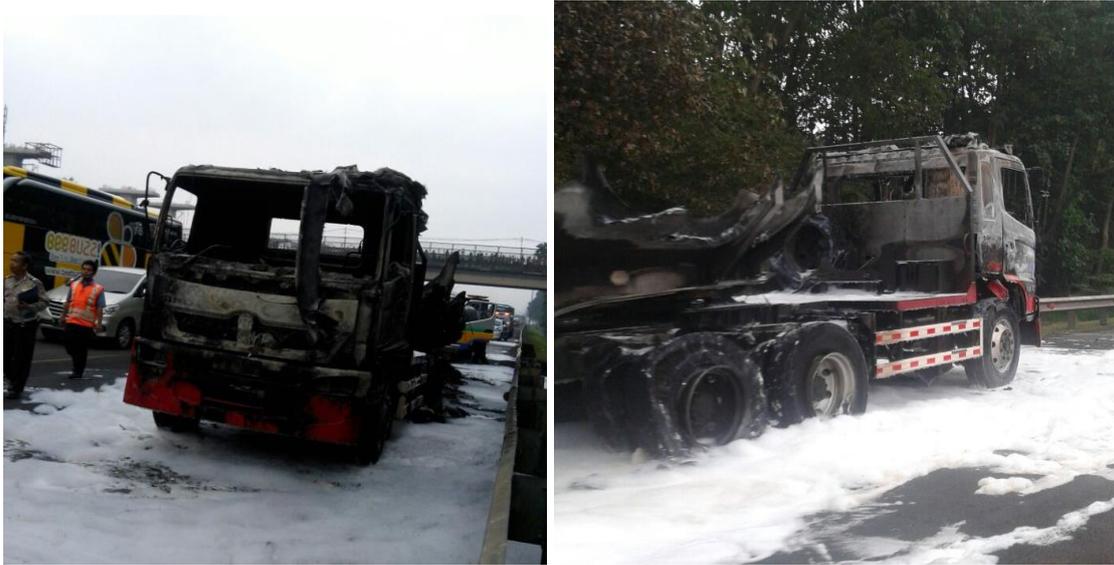
- c. Sebagian ban sumbu kedua dan ketiga terbakar (Gambar 3, Gambar 7).
- b. Kereta tempelan tangki :
 - a. Rangka sebagian meleleh karena terbakar (Gambar 4, Gambar 8, Gambar 9);
 - b. Tangki sebagian besar terbakar (Gambar 4, Gambar 8, Gambar 9);
 - c. Dudukan roda sumbu keempat terlepas dari rangka (Gambar 8);
 - d. Keseluruhan ban terbakar (Gambar 8);
 - e. Keseluruhan *velg* meleleh (Gambar 4, Gambar 8);
 - f. Kampas sepatu rem sumbu keempat roda kanan terbakar dan pecah-pecah;
 - g. Kampas sepatu rem sumbu kelima roda kanan dan kiri tidak lengkap.

Gambar 3. Kondisi *tractor head* truk *semi trailer* tangki di lokasi terjadinya kecelakaan.

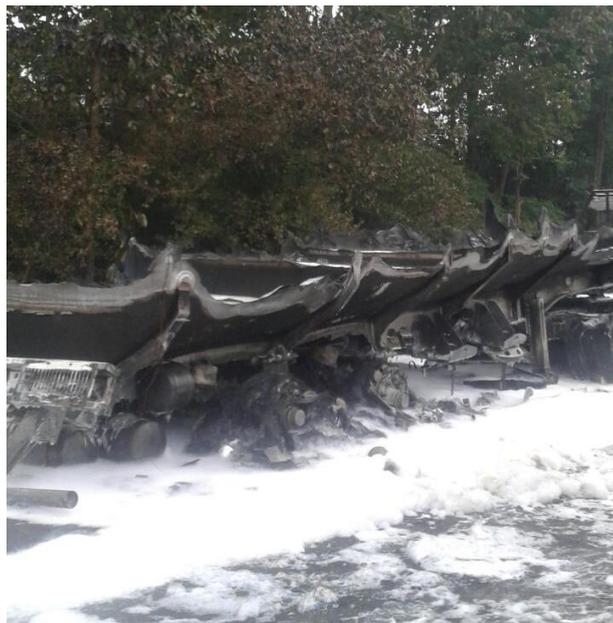
Gambar 4. Kondisi kereta tempelan truk *semi trailer* tangki di lokasi terjadinya kecelakaan.

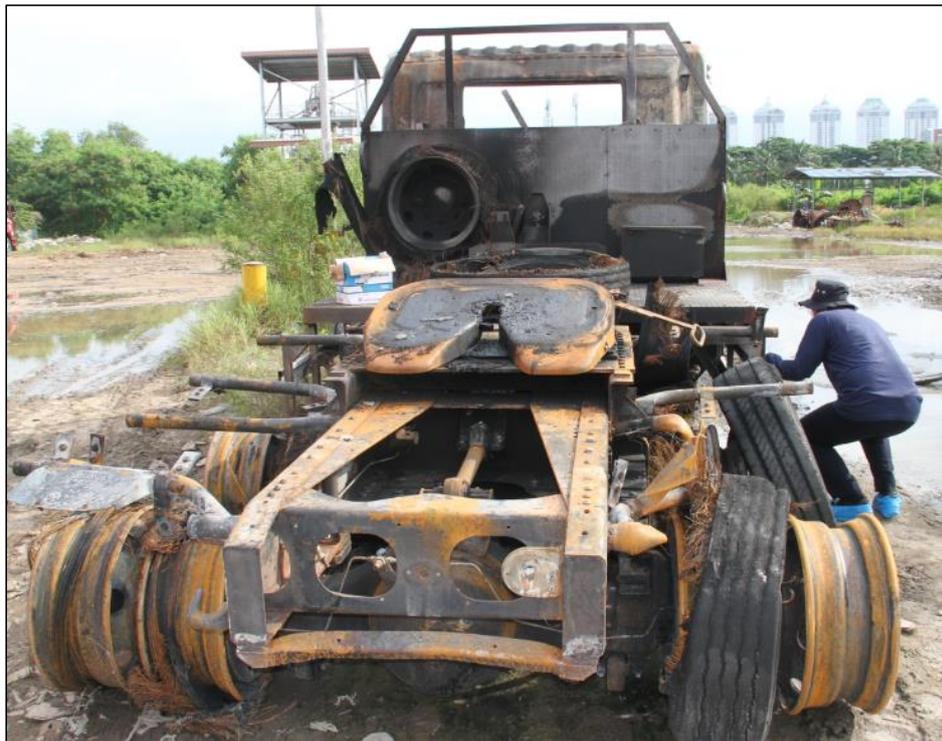
Gambar 7. Kondisi bagian belakang tractor head.

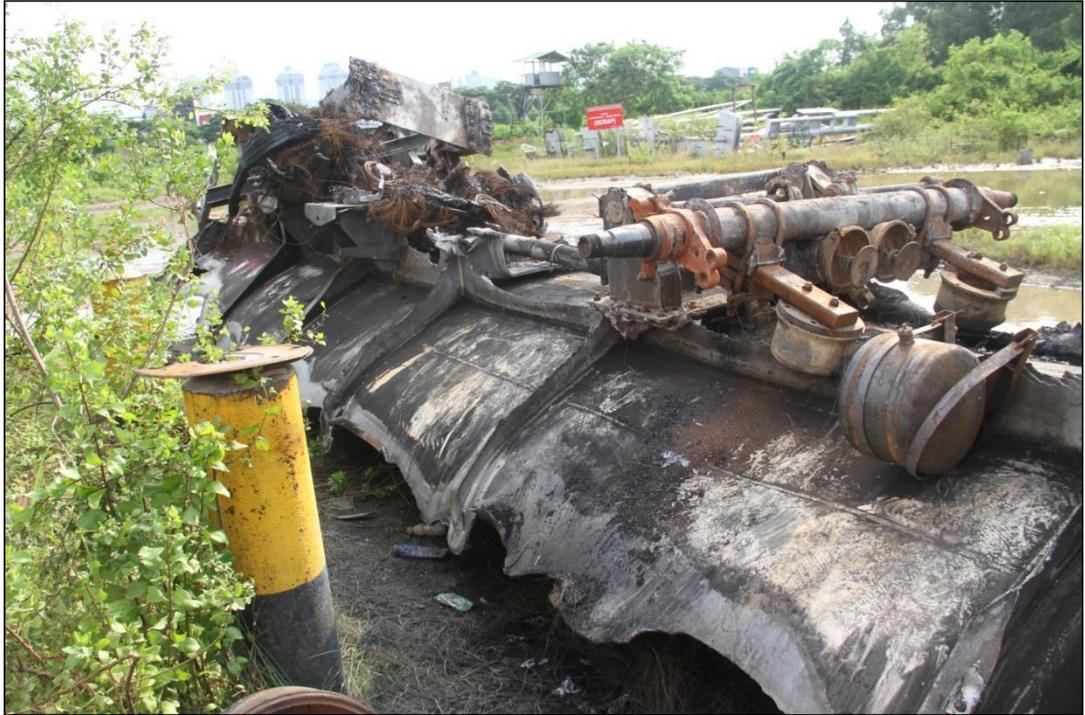
Gambar 8. Kondisi Kereta Tempelan Tangki bagian belakang-kanan.

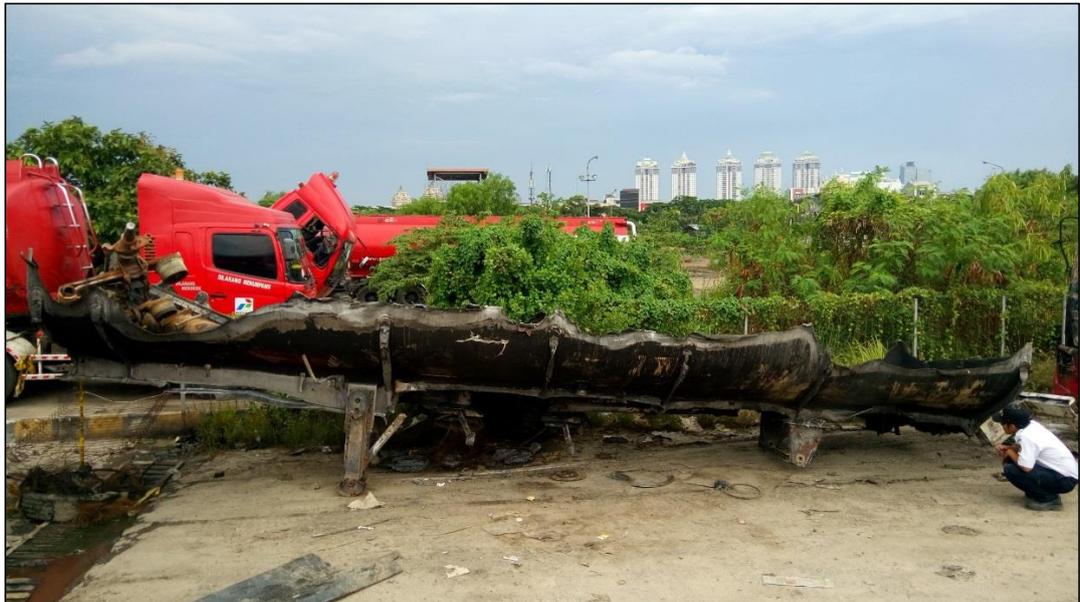
Gambar 9. Kondisi Kereta Tempelan Tangki bagian belakang-kanan.

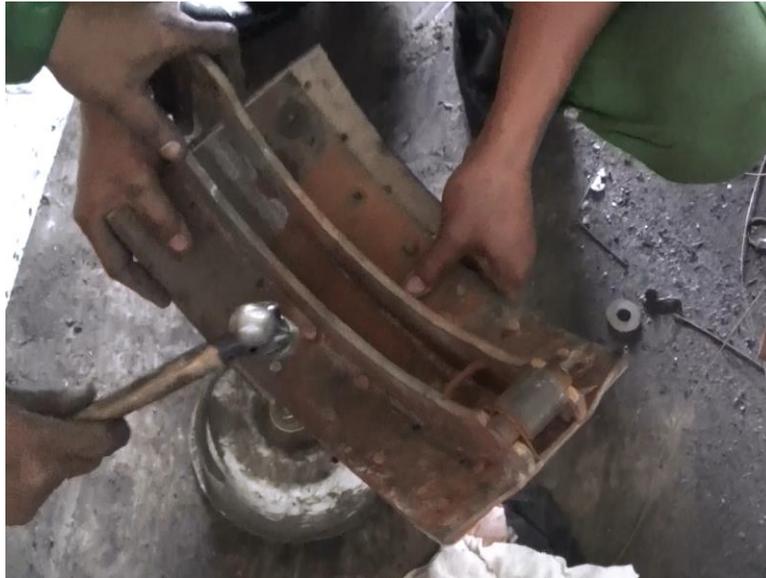
Pemasangan kelingan kampas rem pada sepatu rem dilakukan dengan menempa paku kelingan pada dudukan dari bekas *casing brake chamber*. Penempaan paku keling dilakukan hingga sambungan kampas rem dan sepatu rem terasa kencang.

Gambar 11. Pengelingan kanvas rem pada sepatu rem.

Berdasarkan investigasi, tatacara pemasangan kampas rem pada sepatu yang dilakukan secara manual berpotensi sebagai *hazard*. Ketinggian posisi kepala paku keling menjadi bervariasi. Ketika posisi kepala paku keling terlalu dekat dengan permukaan kampas, permukaan kepala paku akan menyentuh permukaan tromol lebih awal sebelum batas terendah level keausan kampas.

Pemasangan kampas rem secara manual terbukti sebagai *hazard* pada kecelakaan ini. Oleh karena itu, operator dalam hal ini PT. Pertamina Patra Niaga perlu untuk memakai peralatan khusus yang menggunakan teknologi untuk keseragaman saat pemasangan paku keling.

Saat ini sudah terdapat berbagai peralatan yang dapat membantu mekanik untuk melakukan pengelingan kampas rem (Lampiran K). Dengan peralatan tersebut pekerjaan penyambungan akan lebih mudah dilakukan. Selain itu, sambungan juga akan menjadi seragam ukurannya sehingga bebas dari *hazard*. Mekanik hanya perlu mendapatkan pengetahuan mengenai besaran gaya pengelingan yang harus diinputkan pada mesin. Tentunya, informasi mengenai besaran gaya dapat di-*sharing* oleh APM dan karoseri serta harus sesuai dengan standar yang ada.

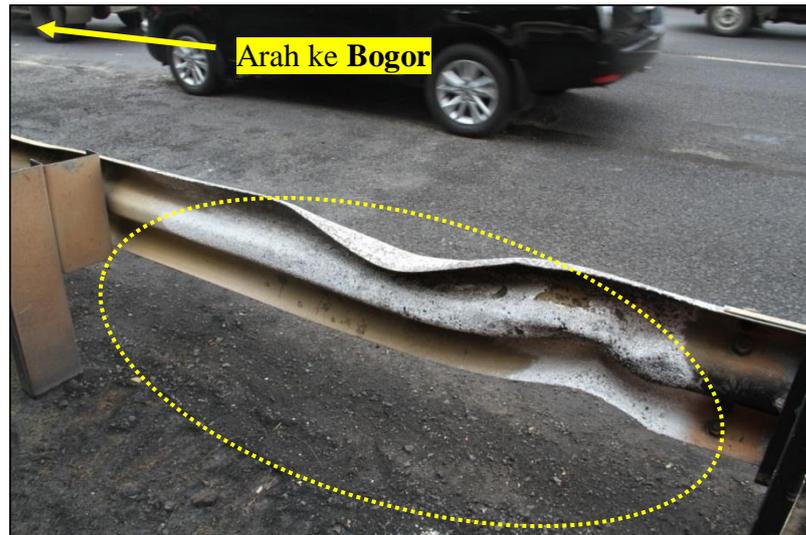
Ditemukan pagar pengaman jalan berubah bentuk dikarenakan terbakar. Aspal bahu jalan di km 11, sepanjang \pm 300 meter hangus terbakar (Gambar 13).

Gambar 13. Pagar pengaman jalan (*guardrail*) yang rusak akibat terbakar

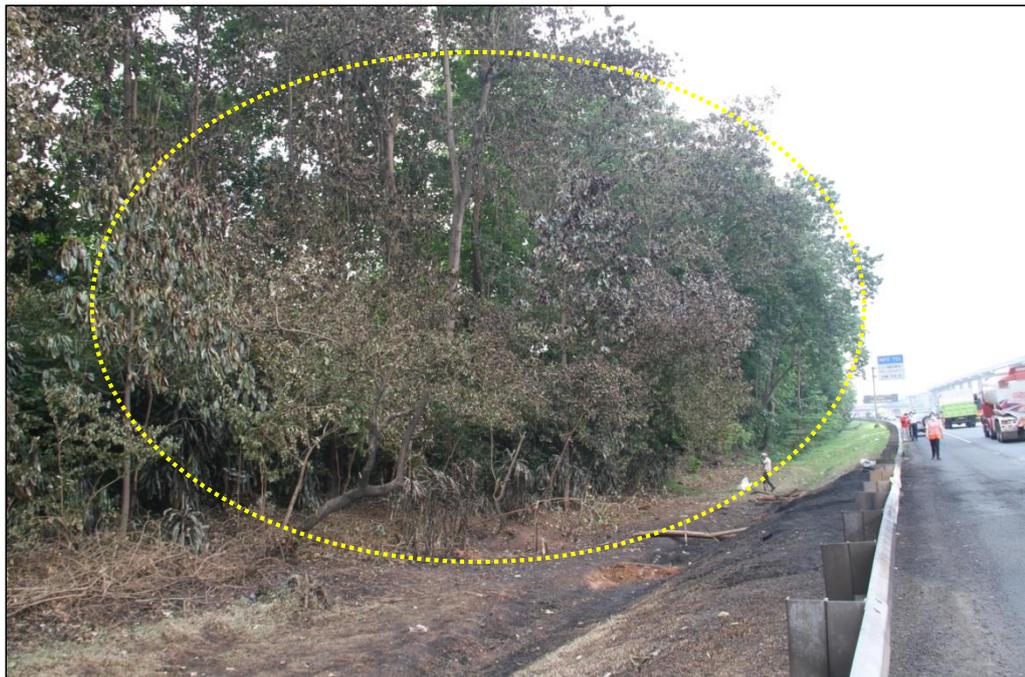
Di lokasi truk *semi trailer* tangki yang terbakar, pohon-pohon yang terletak disekitar ruang manfaat jalan banyak yang terbakar (Gambar 14).

Gambar 14. Pepohonan yang terbakar.

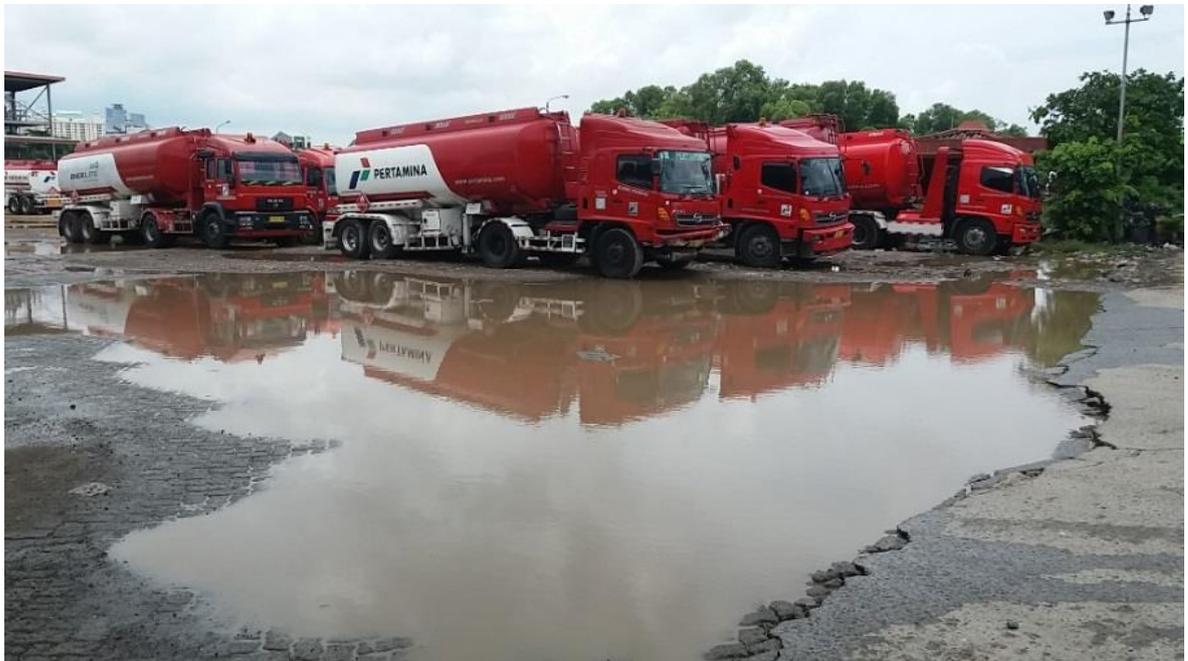
Kondisi bengkel dan tempat parkir kurang representatif dan ketika hujan sering tergenang air setinggi 70 cm (Gambar 15).

Gambar 15. Depo plumping yang sering terendam air ketika turun hujan dengan intensitas tinggi.

Bengkel yang berada di area terbuka juga dapat berpotensi sebagai *hazard*. Lantai cenderung kotor dan licin karena terkena air hujan. Keamanan perbaikan juga menjadi hal yang dipertanyakan karena setiap orang dapat masuk ke area perbaikan tanpa terawasi dengan seksama. Hal ini dibuktikan dengan adanya komponen pegas pembalik kereta tempelan terkait kasus kecelakaan yang tidak dapat ditemukan hingga saat ini.

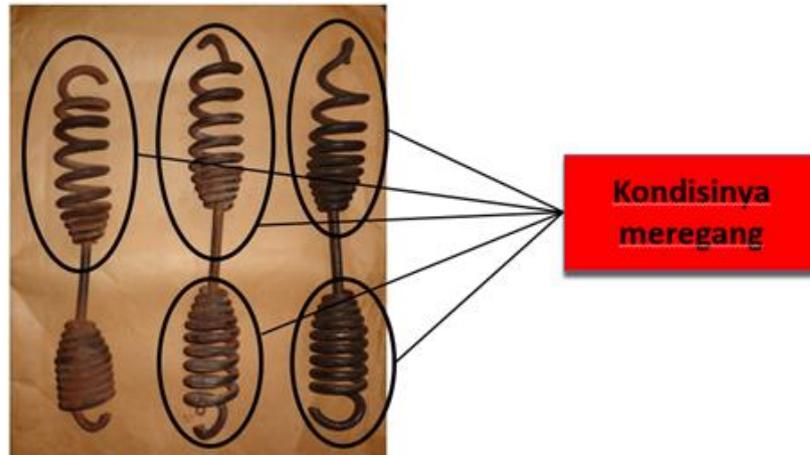
Berdasarkan keterangan Tim Pertamina Patra Niaga, saat seluruh tromol roda kereta tempelan dibongkar, terdapat pegas pembalik pada masing-masing tromol roda. Namun ketika dikumpulkan terdapat 1 buah pegas yang tidak ditemukan. Posisi pada roda dari masing-masing pegas pembalik yang dapat ditemukan tidak dapat diketahui. Namun ketiganya menampilkan kondisi visual yang sama yakni terlihat meregang (Gambar 20).

Gambar 20. Kondisi ketiga pegas pembalik rem tromol kereta tempelan.

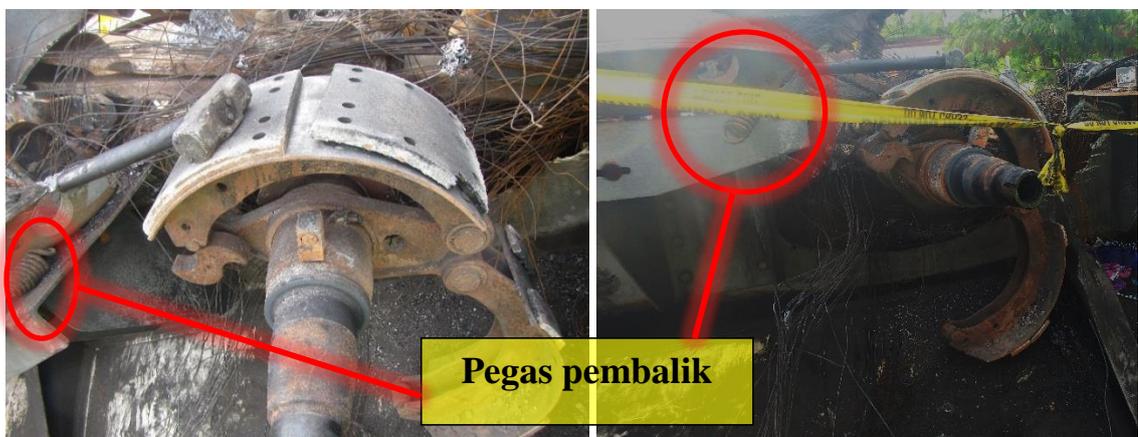
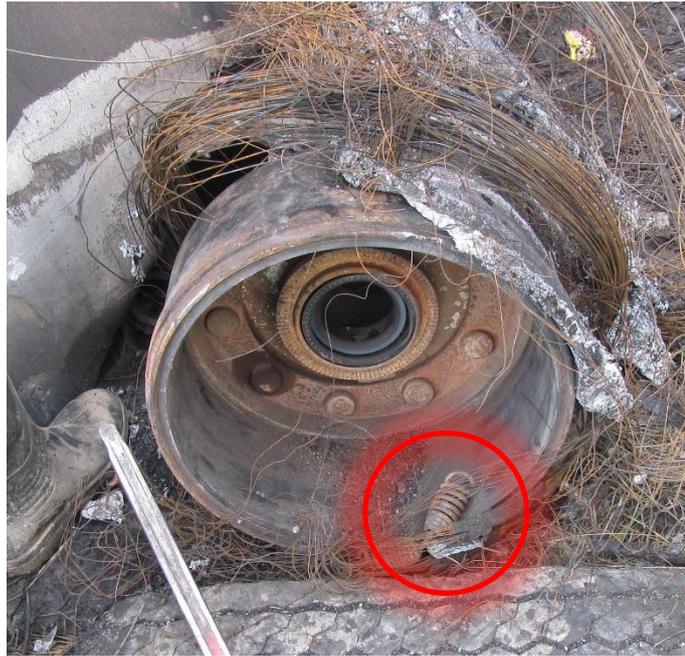
Kemudian, KNKT melakukan identifikasi pegas pada dokumentasi pembongkaran tromol yang dilakukan PT. Pertamina Patraniaga. Dari identifikasi dokumen tersebut terdapat beberapa foto sebuah pegas yang tergeletak di dekat as roda sumbu 4 sisi kiri yang telah terbongkar. Foto lainnya juga memperlihatkan sebuah pegas yang berada di dalam tromol roda sumbu 4. Kondisi pegas pada foto-foto tersebut terlihat tidak meregang. Hal ini berbeda dengan ketiga pegas lainnya. Dengan demikian, pegas yang tidak meregang tersebut adalah pegas pembalik yang berasal dari tromol roda sumbu 4 kiri.

Gambar 21. Pegas pembalik tromol sumbu 4 kiri.

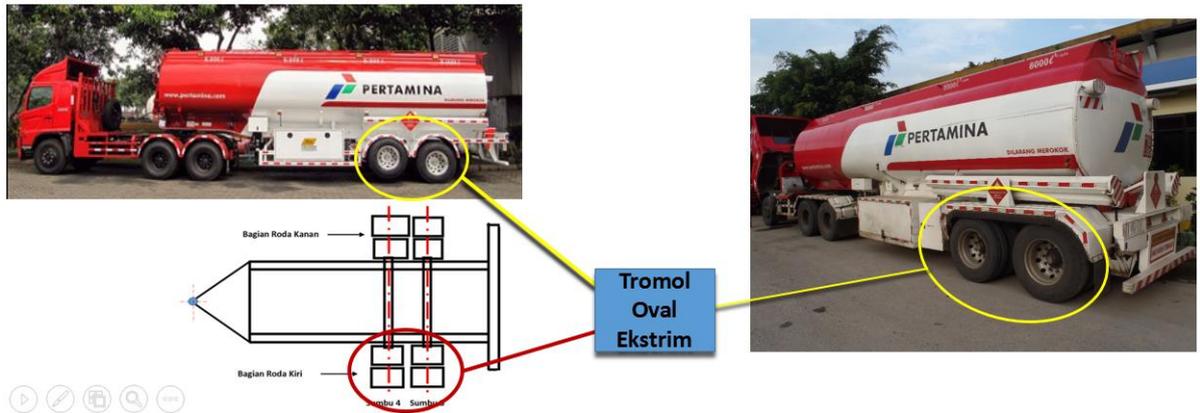
oval tromol hampir terjadi pada keseluruhan tromol dan yang paling ekstrim terjadi pada tromol sumbu 4 dan 5 kiri (Gambar 22). Hal ini menandakan bahwa perubahan oval tromol kemungkinan dapat diakibatkan oleh panas berlebih akibat kebakaran. Oleh karena itu, pengujian metalografi dan pemeriksaan kekerasan khusus dilakukan pada tromol sumbu 5 kanan yang kondisi permukaan ID-nya normal namun tetap mengalami *ovality* yang kecil. Sebagai perbandingan untuk data kekerasan dilakukan uji kekerasan pada tromol sumbu 5 kiri. Kondisi tromol sumbu 5 kiri dan kanan dapat dilihat pada subbab Lampiran A.2.1, A.2.2, dan A.2.5. Kondisi tromol sumbu 4 kiri dan kanan dapat dilihat pada subbab Lampiran A.2.3 dan A.2.4. Ovalitas tromol dapat dilihat pada subbab Lampiran A.2.5.

Gambar 22. Temuan bentuk perubahan tromol roda pada kereta tempelan.

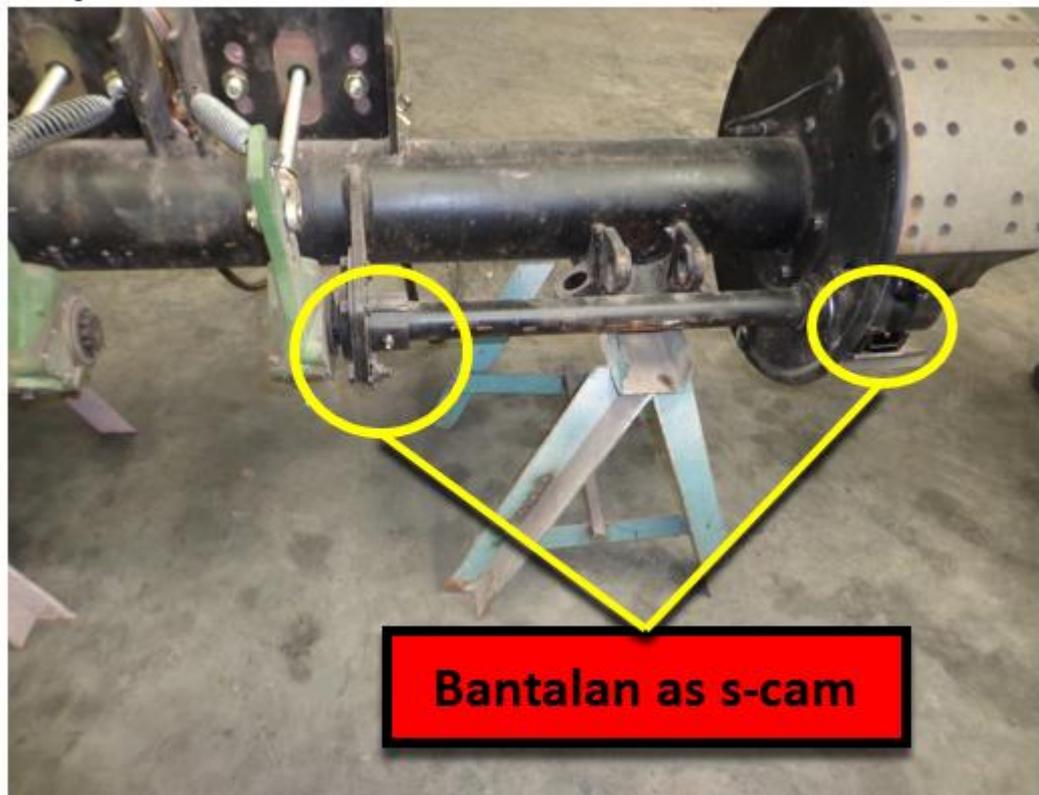
Satu diantara berbagai *hazard* yang berkontribusi terhadap kecelakaan yang juga menjadi temuan dalam investigasi adalah tidak diberikannya pelumasan pada bantalan poros *s-cam*. Pekerjaan ini sederhana namun statusnya sangat penting. Jika tidak dilakukan dapat mengakibatkan poros *s-cam* menjadi susah untuk digerakkan. Poros *s-cam* yang susah

bergerak akan berbahaya saat terjadi kegagalan pada pegas pembalik. Terbukti seperti pada kasus kecelakaan ini dimana ketika pegas terlepas dari dudukannya kampas rem akan terus menempel kuat pada tromol. Oleh karena itu, pelumasan bantalan poros *s-cam* adalah suatu hal yang wajib dilakukan oleh pemilik kendaraan (Gambar 24).

Gambar 24. Bantalan s-cam yang harus diberikan pelumasan (s.

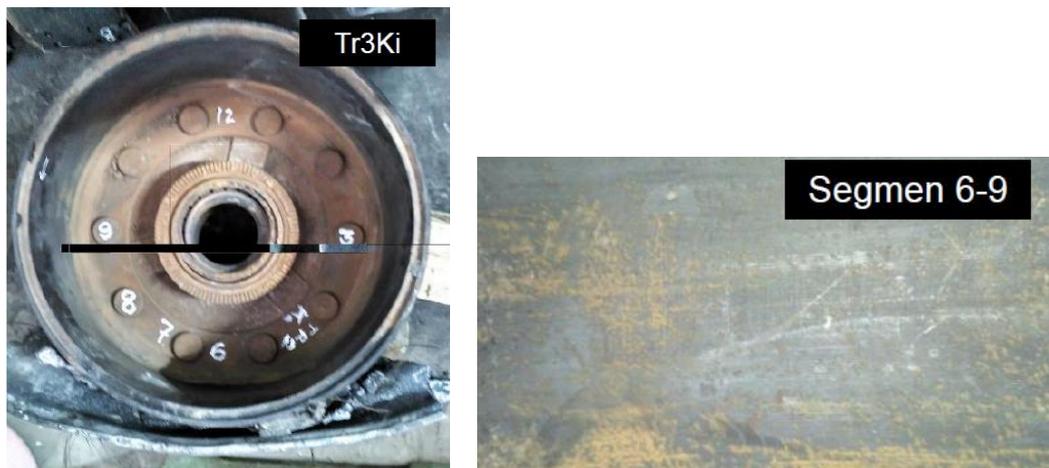
3. *Brake drum* terlihat oval dan data ukur ovality akan menentukan tingkatan deformasi yang terjadi.

Gambar 28. Identifikasi kerusakan pada permukaan tromol Tr3Ki.

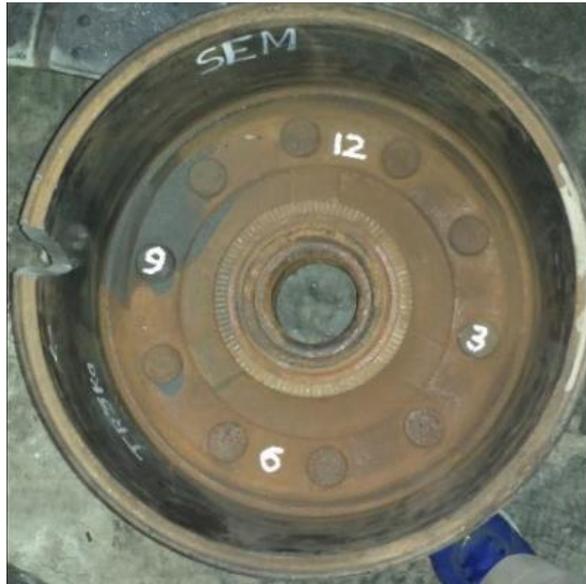
1. Tidak ada logam *velg* yang mencair dan membeku.
2. Tidak ada sisa ban yang mencair dan lengket bersama *velg*

Gambar 29. Identifikasi kerusakan pada permukaan tromol Tr3Ki.

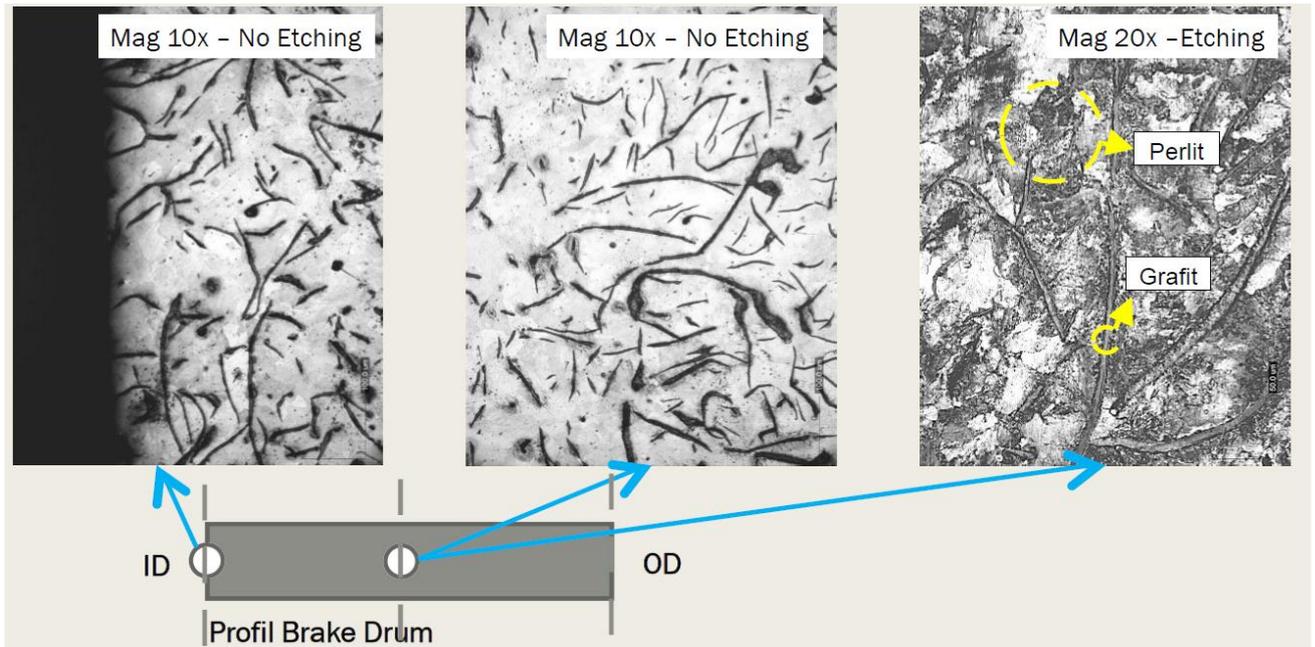
- Material *Brake drum* adalah Besi Cor Kelabu dengan sebaran Grafit Tipe A (VDG-Merkblatt P441)
- Besi cor kelabu memiliki kandungan karbon (C) antara 3-3,5% dan silikon (Si) antara 1,8 - 2,4%.
- Spesimen juga dilakukan etsa dengan Nital 2% selama 3 detik, dan pengambilan gambar dilakukan di sisi tengah. Dari gambar terlihat adanya struktur *pearlite*. Struktur ini mengindikasikan bahwa temperatur kebakaran telah sempat melewati temperatur transformasi *austenitee*, tetapi tidak sampai membuat material mencair dan kemudian dingin dengan perlahan.

Gambar 32. Hasil metalografi tromol kereta tempelan.

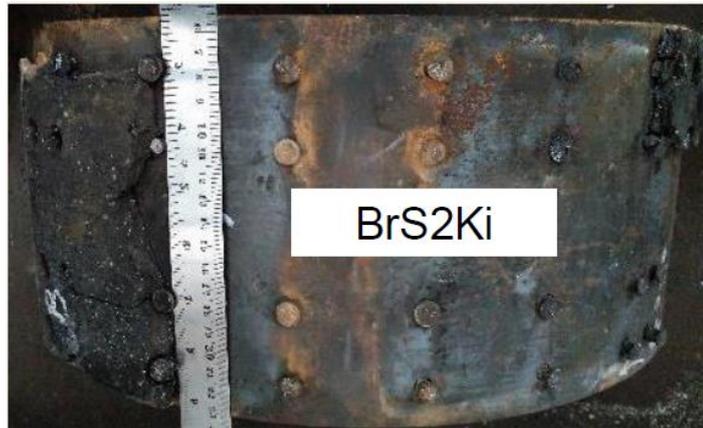
- Pada BrS2Ki (Repaired) permukaan atas dan bawah rivet tidak baik dan pada sisi bawah tidak terdapat lubang. Dari pengamatan, terdapat dua buah rivet yang patah getas (no 6R dan 7R). Sedangkan BrS2Ki (*Non-Repaired*) dan kedua BrS3Ka (*Non-Repaired*), bentuk rivet baik, dan terdapat lubang pada sisi bawah.

Gambar 34. Kondisi sepatu rem sumbu 2 kiri (referensi *name tagging*) kereta tempelan.

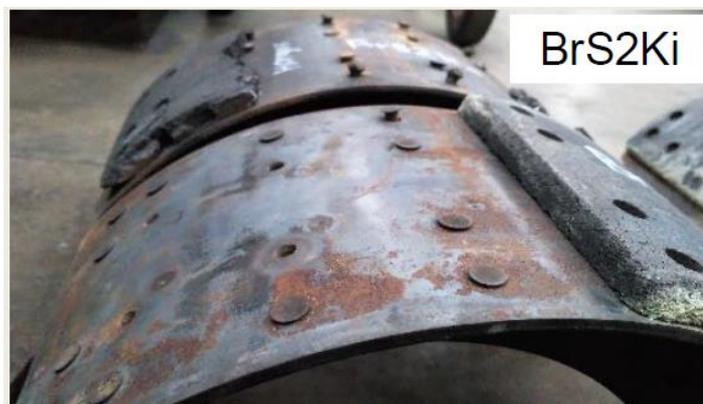
Gambar 35. Kondisi permukaan atas sepatu rem sumbu 2 kiri (referensi *name tagging*) kereta tempelan.

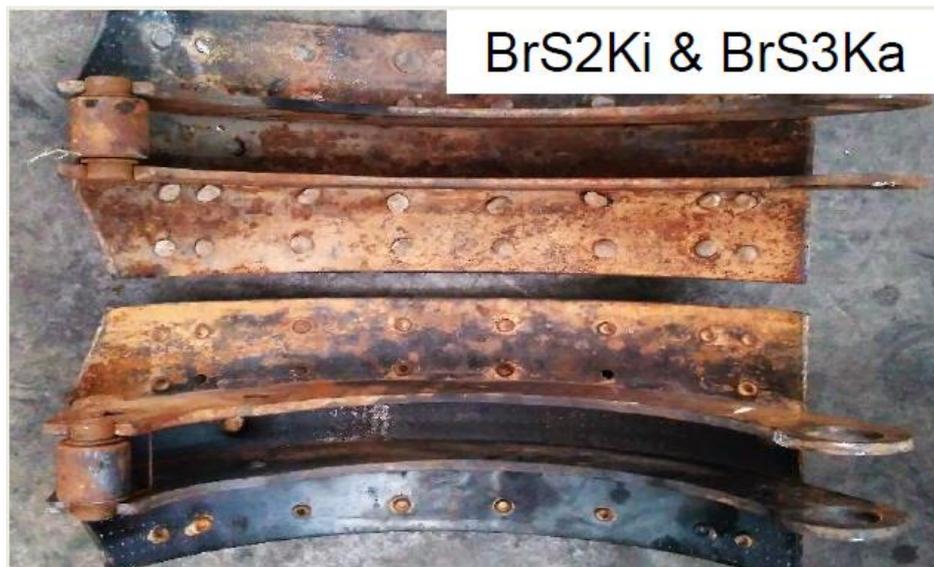
Gambar 36. Kondisi permukaan bawah sepatu rem sumbu 2 kiri (referensi *name tagging*) dan sepatu rem sumbu 3 kanan (referensi *name tagging*) kereta tempelan.

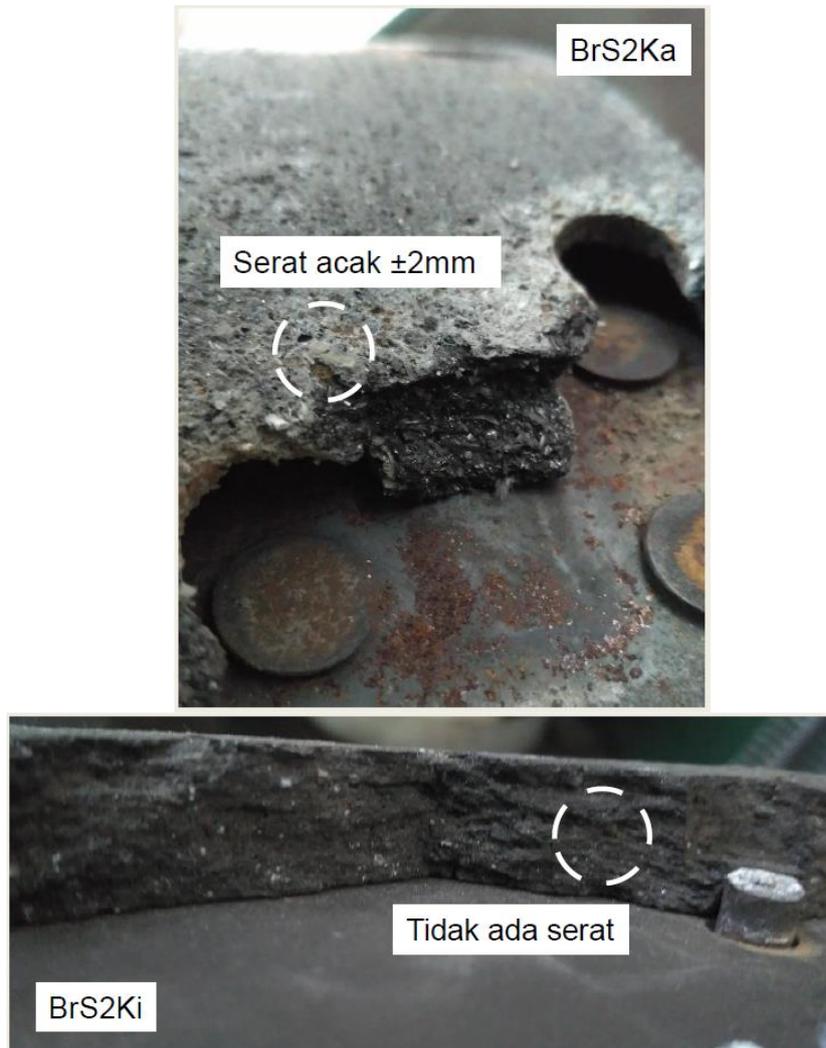
Dari pengamatan visual, patahan BrS2Ki Repaired terlihat tidak memiliki serat komposit seperti patahan brake shoe non-repaired yang lain.

Gambar 37. Kondisi brake pad sepatu rem yang terbakar.

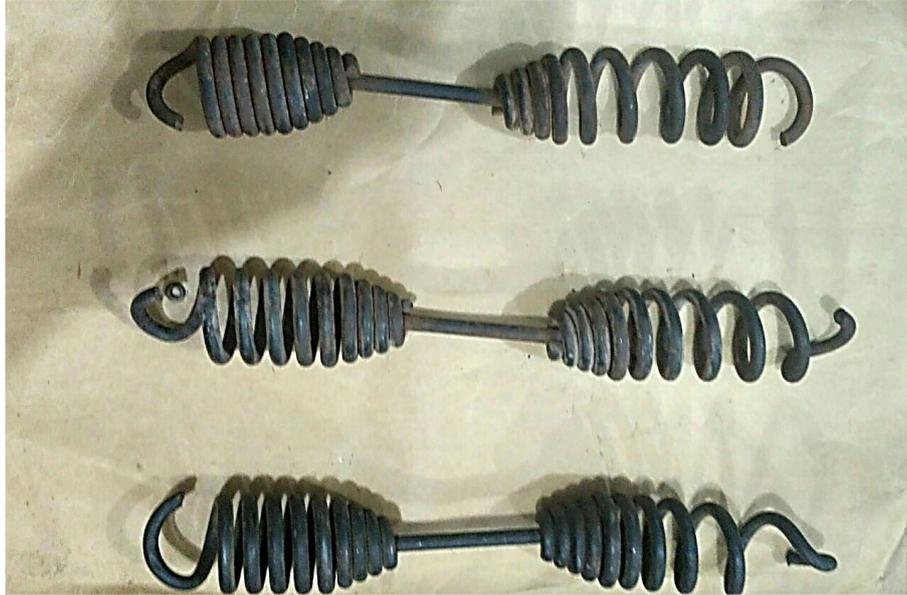
Hasil pemeriksaan secara visual pada ketiga pegas pembalik *brake shoe* yang ada menunjukkan bahwa ketiga pegas tersebut kondisinya merenggang (Gambar 41).

Gambar 41. Pegas pembalik di Tr2Ka, Tr3Ki dan Tr3Ka merenggang.

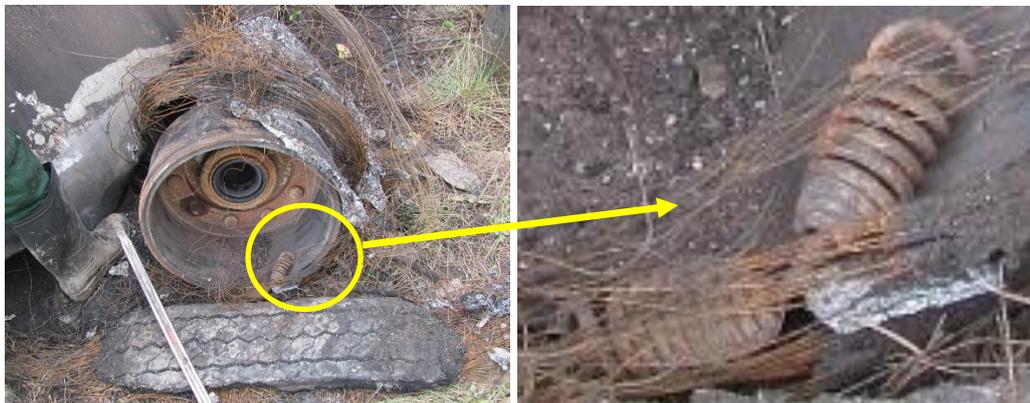
Pada tromol 2 kiri terlihat adanya pegas pembalik yang bentuknya tidak merenggang dan tengahnya bengkok, sehingga setelah kebakaran pun tidak merenggang.

Gambar 42. Pegas pembalik di Tr2Ki tidak merenggang
