**KOMITE NASIONAL KESELAMATAN TRANSPORTASI
REPUBLIK INDONESIA**

FINAL
KNKT.17.06.05.01

Laporan Investigasi Kecelakaan Lalu Lintas Dan Angkutan Jalan

KECELAKAAN ANTARA KA /322A WALAHAR EXPRESS JURUSAN
TANJUNGPRIOK – PURWAKARTA DENGAN MOBIL BOKS DAIHATSU
GRANMAX B-9092-PCM
DI JPL 31 KM 6+900 PETAK JALAN ANTARA ST. PASAR SENEN – ST.
SENTIONG JALAN KEMBANG PACAR, KELURAHAN KRAMAT, SENEN,
JAKARTA PUSAT

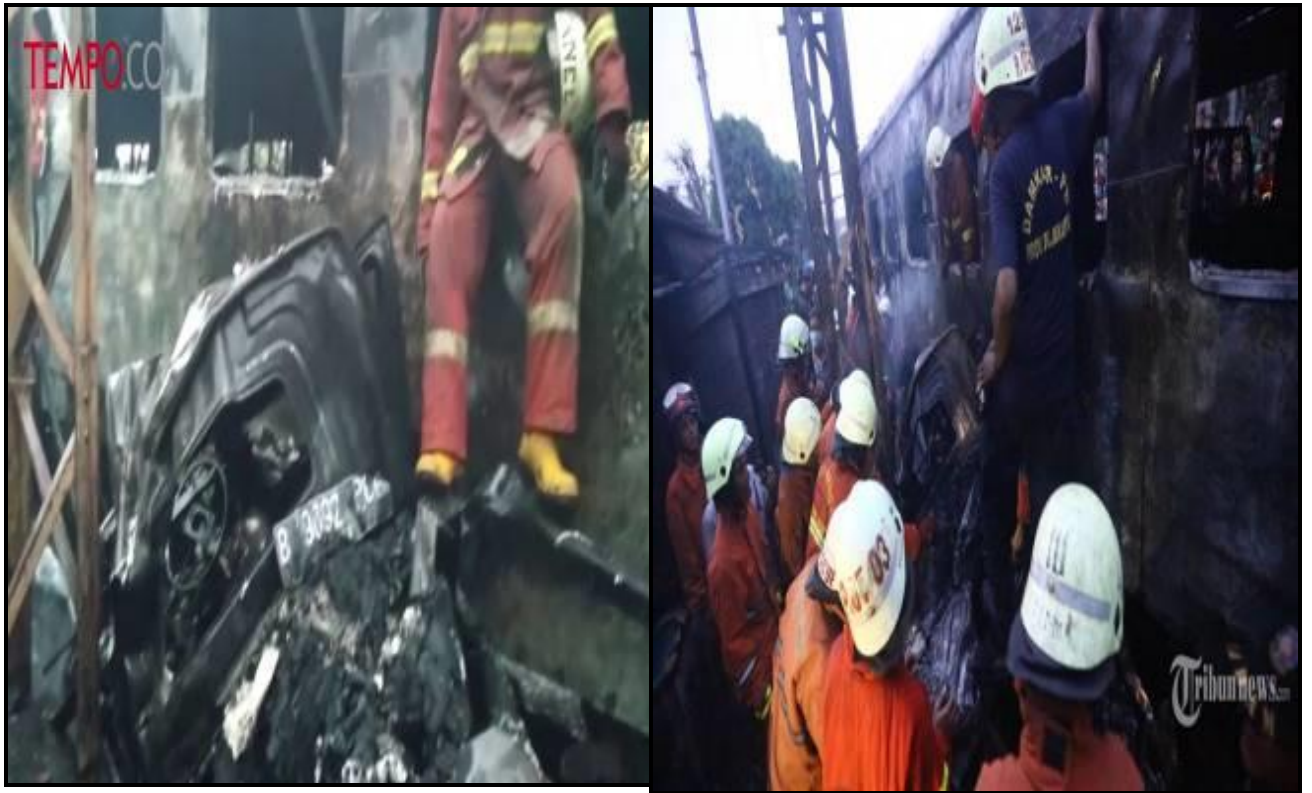
**Gambar 1. Posisi akhir KA/322A dan mobil boks setelah terjadi kecelakaan
(Sumber: Tempo.com dan Tribunnews.com)**

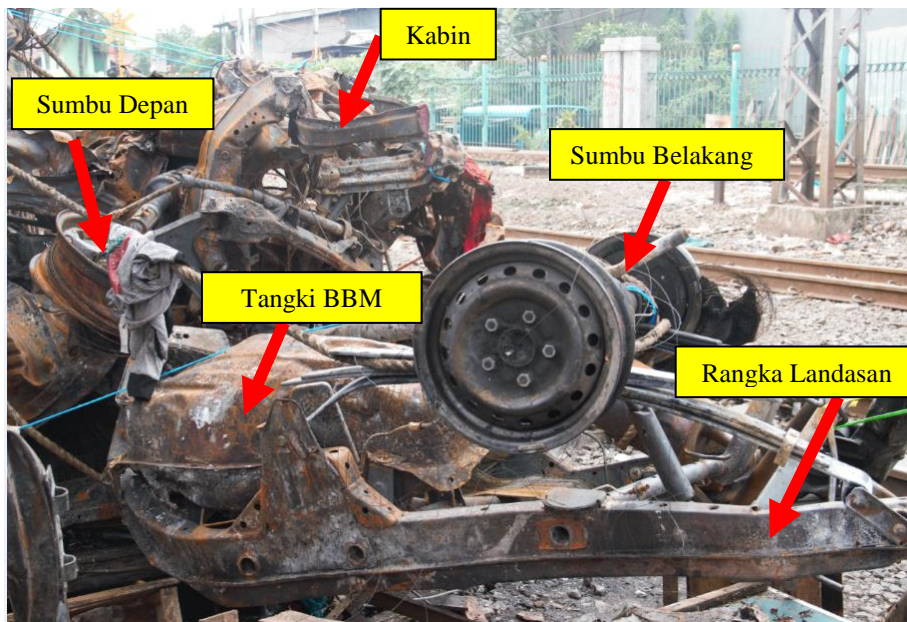
Kecelakaan mengakibatkan mobil boks mengalami kerusakan karena tabrakan, terseret dan terbakar. kondisi selengkapny dapat dilihat pada gambar 3 berikut.

Gambar 2. Kondisi Mobil Boks setelah kecelakaan

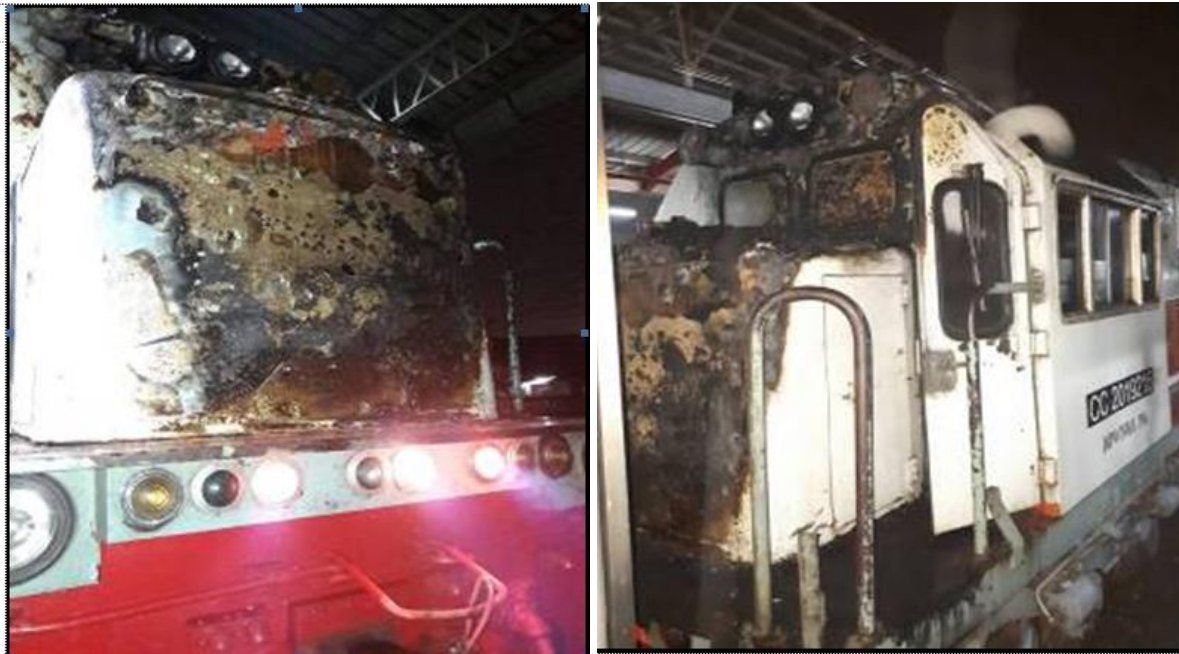
- Lampu sorot 2 buah
- Lampu kabut 2 buah
- Kaca depan ujung pendek dan list karet 2 buah
- Tangga masinis ujung panjang sisi masinis 1 buah
- *Cow hanger* ujung panjang 1 buah
- *Nose* ujung pendek terbakar 1 buah
- Gelas duga tangki *High Speed Diesel* 1 buah
- Kaca pintu samping masinis dan list karet 2 buah
- Wiper kaca ujung pendek 2 buah

Gambar 3. Kerusakan pada Lokomotif CC 201 92 15

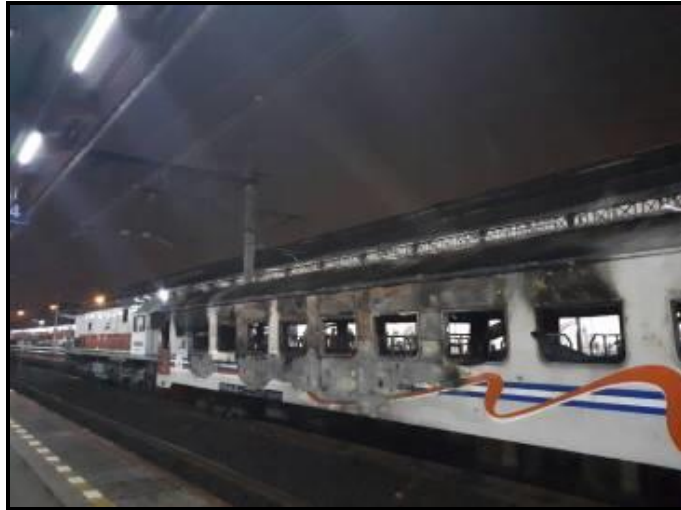
Kereta pertama (K3 0 66 40) mengalami kerusakan akibat terbakar pada bagian bodi kereta dan bagian dalam kereta.

Gambar 4. Kondisi bagian bodi kereta K3 0 66 40 yang terbakar

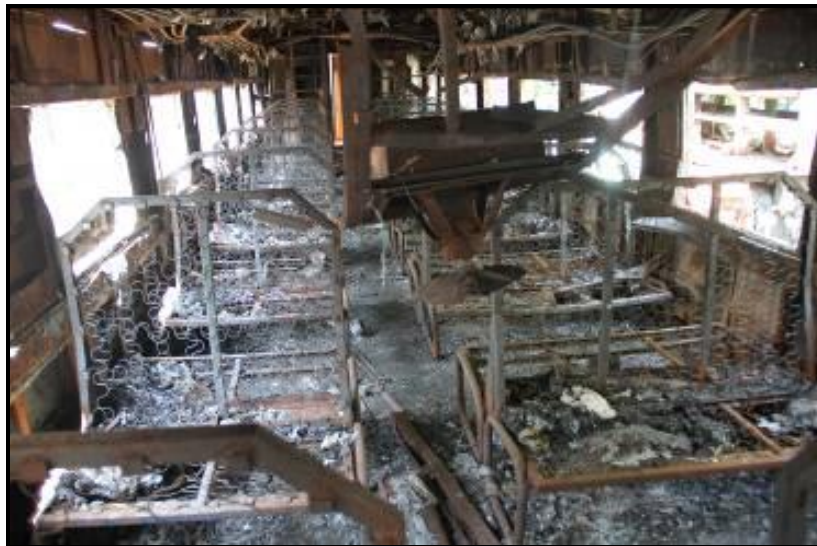
Gambar 5. Kondisi bagian dalam kereta pertama K3 0 66 40 yang terbakar

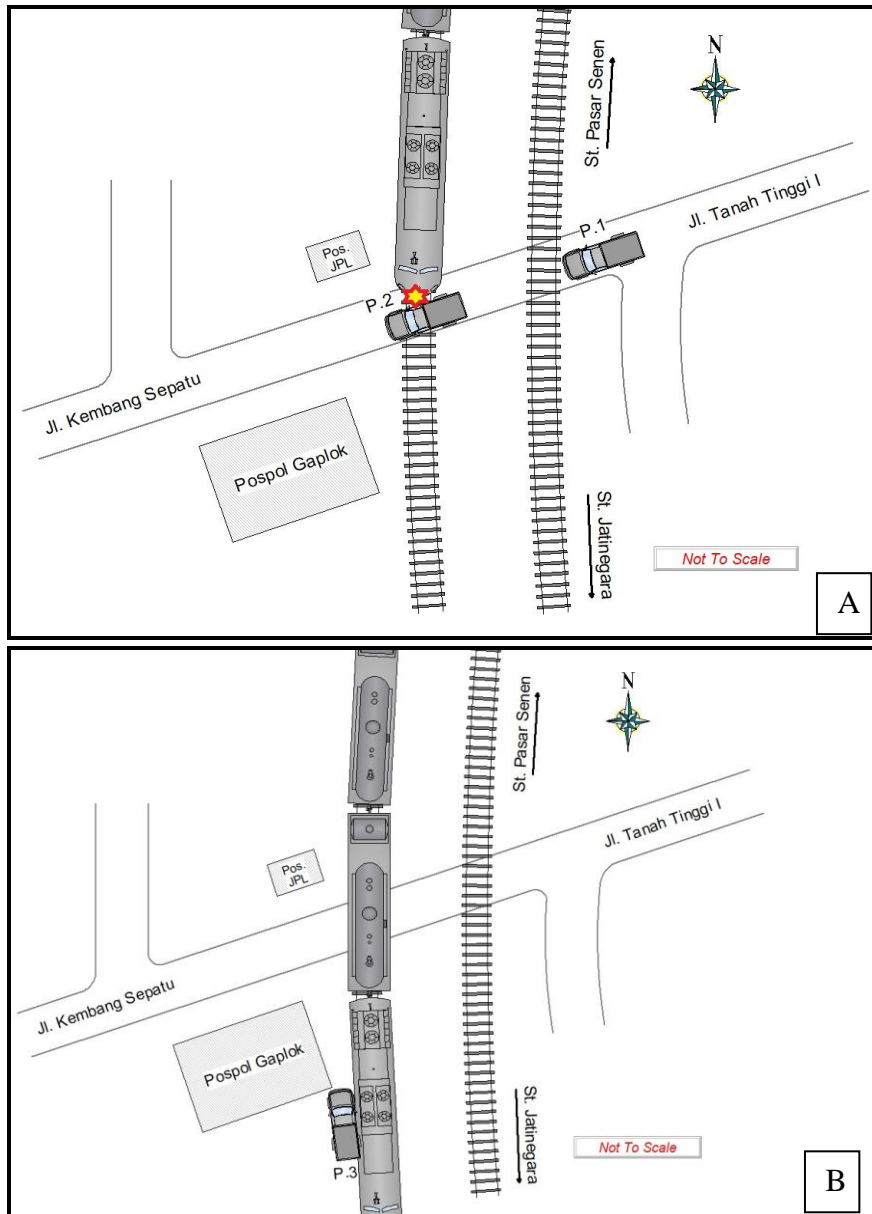
Berdasarkan data *Locotrack* kecepatan KA/322A pada pukul 17.05 WIB adalah 40 Km/jam saat menabrak mobil boks pada bagian belakang di sisi samping kanan. Selanjutnya mobil boks terputar dan terseret oleh kereta K3 0 66 40 sejauh \pm 10 meter. Setelah menabrak mobil boks, masinis KA/322A melakukan upaya pengereman sehingga kecepatan menjadi 21 Km/jam dan beberapa saat kemudian KA/322A berhenti. Mobil boks tertahan pada tiang LAA.

Gambar 6. Ilustrasi saat terjadi kecelakaan

- P.1 : Posisi mobil boks sebelum kecelakaan
- P.2 : Mobil boks tertabrak KA/322A
- P.3 : Posisi terakhir mobil boks setelah kecelakaan

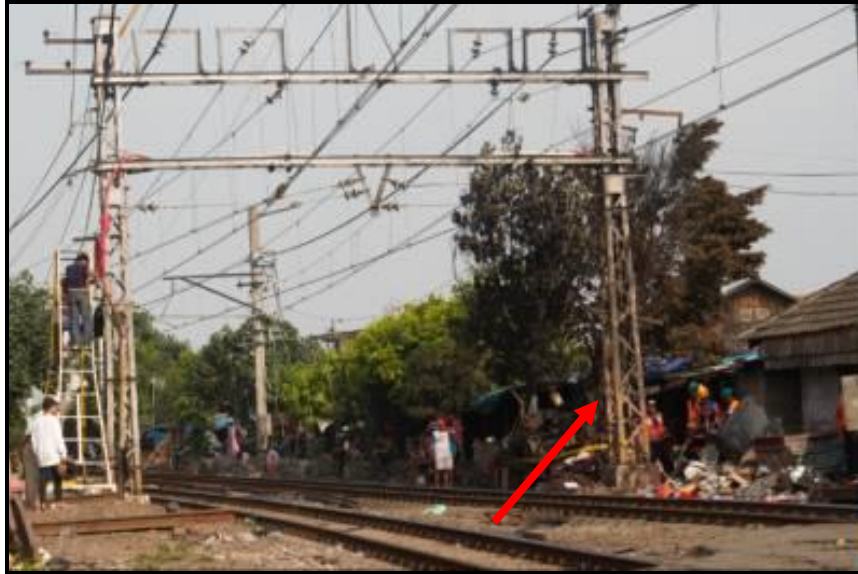
Kecelakaan ini juga mengakibatkan tiang listrik aliran atas terbakar.

Gambar 7. Kondisi tiang listrik aliran atas yang terbakar

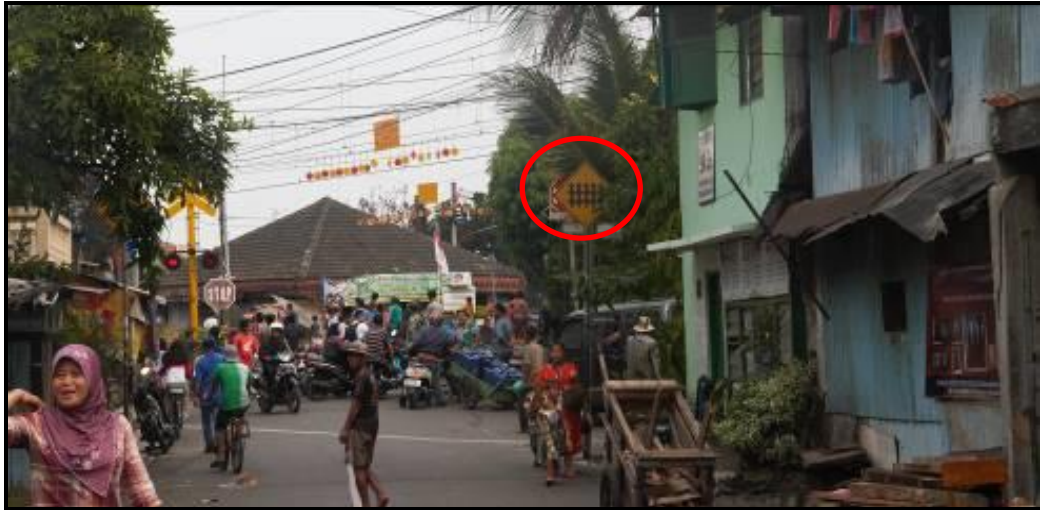
- A. Dari arah jalan Tanah Tinggi, sekitar 50 meter sebelum perlintasan sebidang nomor 31 dilengkapi dengan :
- a) Rambu Peringatan
 - 1) Rambu peringatan “adanya perlintasan kereta api yang dijaga” dalam kondisi tertutup pohon yang rimbun

Gambar 8. Rambu peringatan dalam kondisi agak tertutup pohon

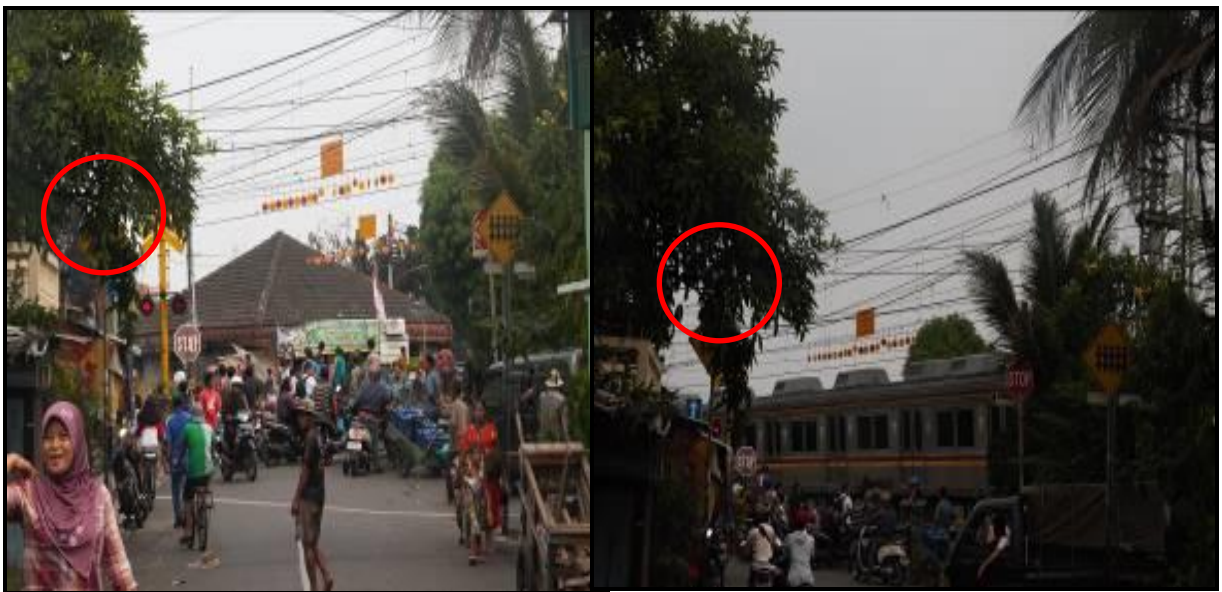
- 2) Rambu peringatan “adanya perlintasan kereta api yang dijaga” dalam kondisi tertutup pohon yang rimbun.

Gambar 9. Rambu peringatan tertutup rimbunan pohon

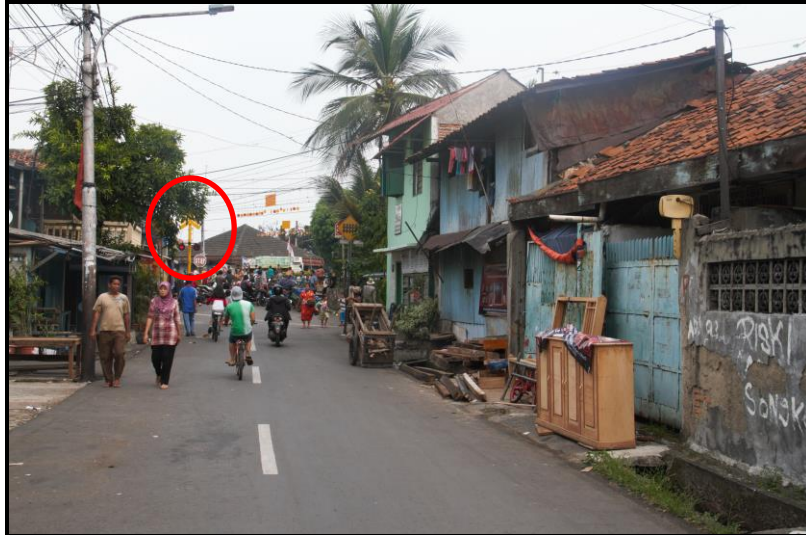
- 3) Rambu tentang adanya jalur ganda dan dilengkapi dengan sepasang lampu yang berkedip bergantian.

Gambar 10. Rambu peringatan tertutup rimbunan pohon

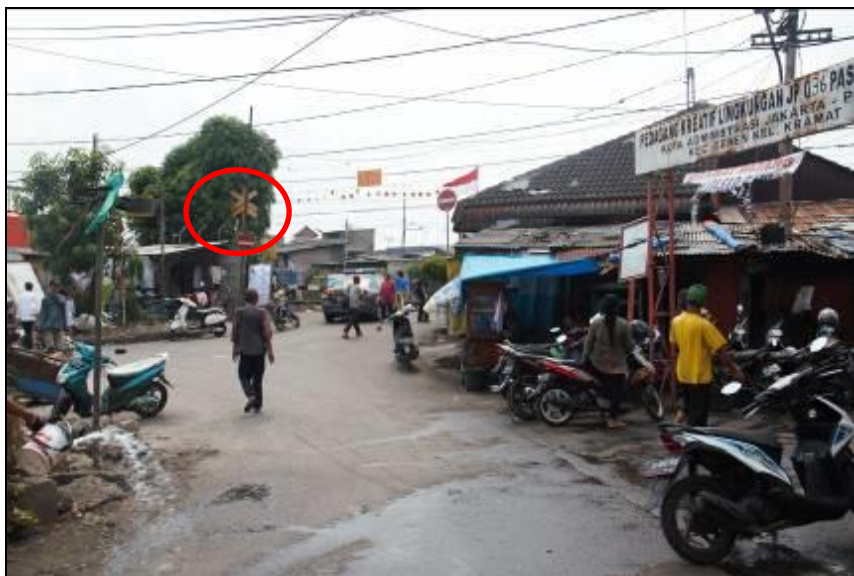
Rambu peringatan “tentang adanya jalur ganda” dalam kondisi baik namun tertutup rimbunan pohon.

Gambar 14. Rambu peringatan “tentang adanya jalur ganda” dalam kondisi baik

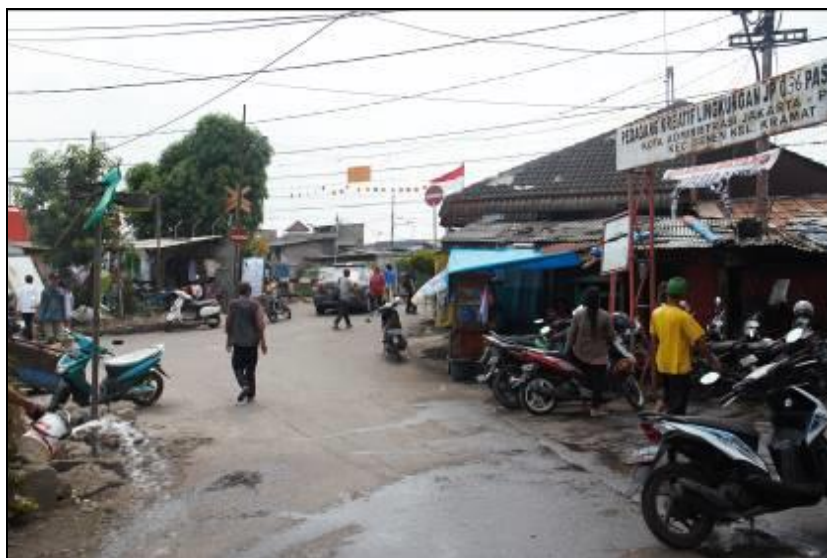
Pada ruas jalan Kembang Pacar tidak terdapat marka tengah maupun marka tepi. (Lihat gambar 17).

Gambar 17. Kondisi ruas jalan Kembang Pacar

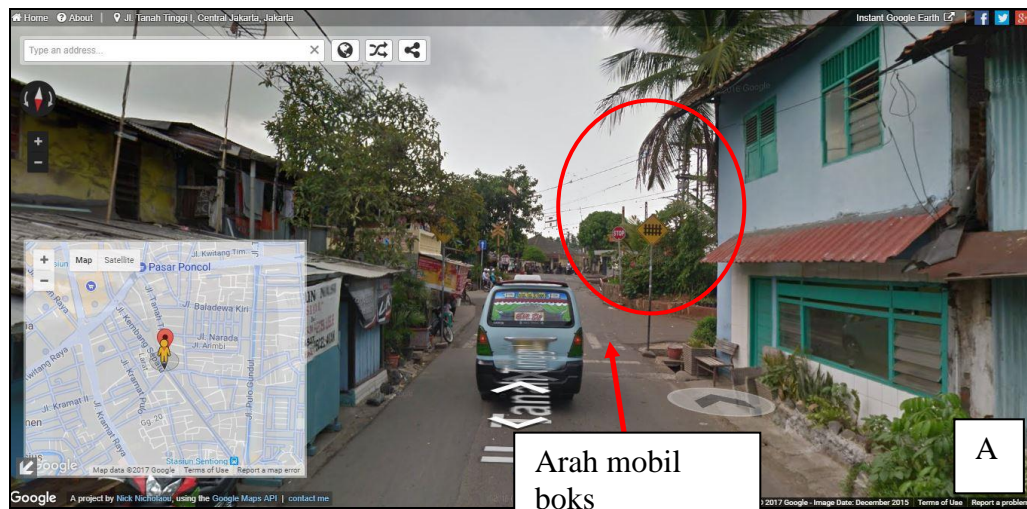
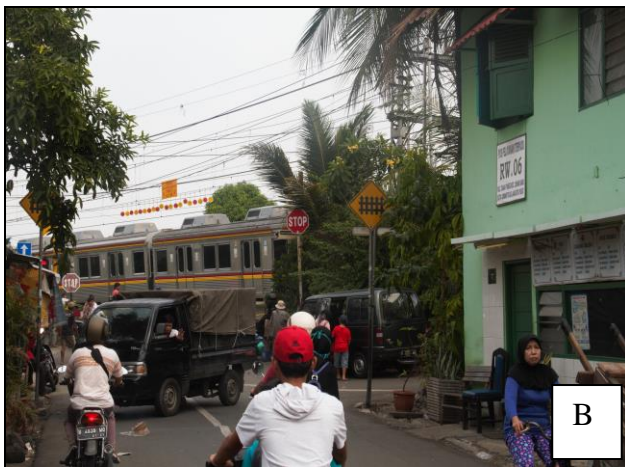
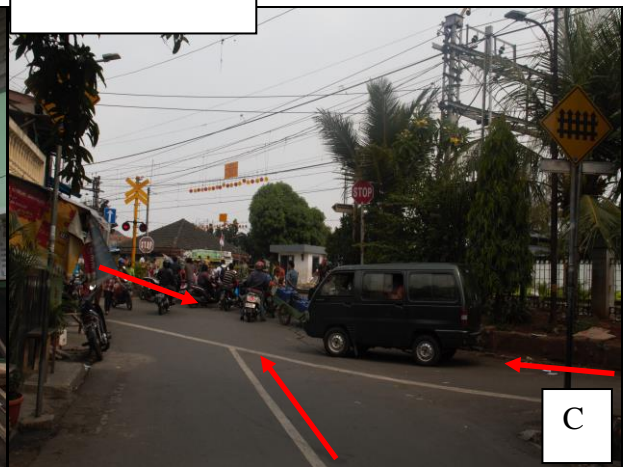
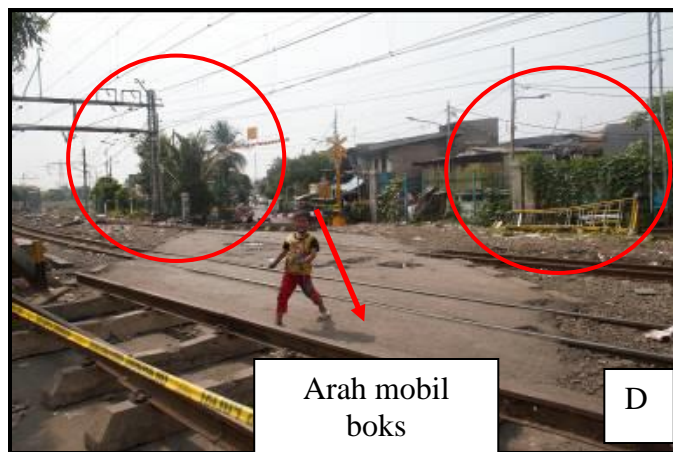
1. Kondisi Pada lingkungan ruas jalan Tanah Tinggi I di sekitar perlintasan sebidang nomor 31:
 - a. Terdapat rumah penduduk, pohon yang rimbun serta pagar yang menghalangi pandangan pengguna jalan terhadap datangnya kereta api dari arah St. Senen (Lihat gambar A dan D);
 - b. Terdapat 2 (dua) jalan lokal yang menuju ruas jalan Tanah Tinggi I dan perlintasan sebidang. (Lihat gambar B dan C)

Gambar 18. Kondisi lingkungan di ruas jalan Tanah Tinggi (arah datangnya mobil boks)

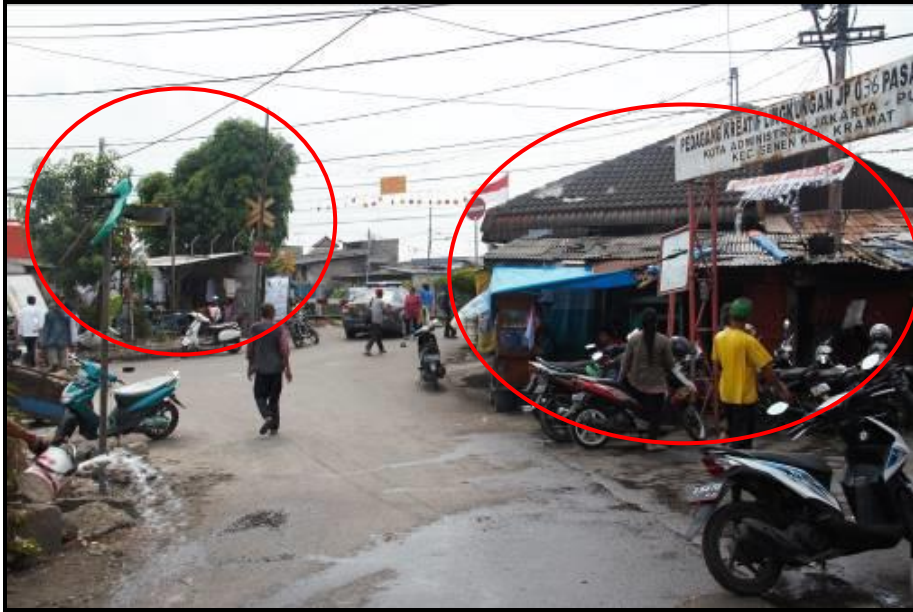
2. Kondisi pada lingkungan ruas jalan Kembang Pacar di sekitar perlintasan sebidang nomor 31:
 - a. Terdapat bangunan dan pohon yang rimbun menghalangi pandangan pengguna jalan terhadap datangnya kereta api dari arah St. Senen menuju St Bekasi atau sebaliknya (Lihat gambar 19);
 - b. Terdapat 1 (satu) jalan lokal yang menuju ruas jalan Kembang Pacar dan perlintasan sebidang. (Lihat gambar 20)

Gambar 19. Kondisi lingkungan di ruas jalan Kembang Pacar (arah datangnya sepeda motor)

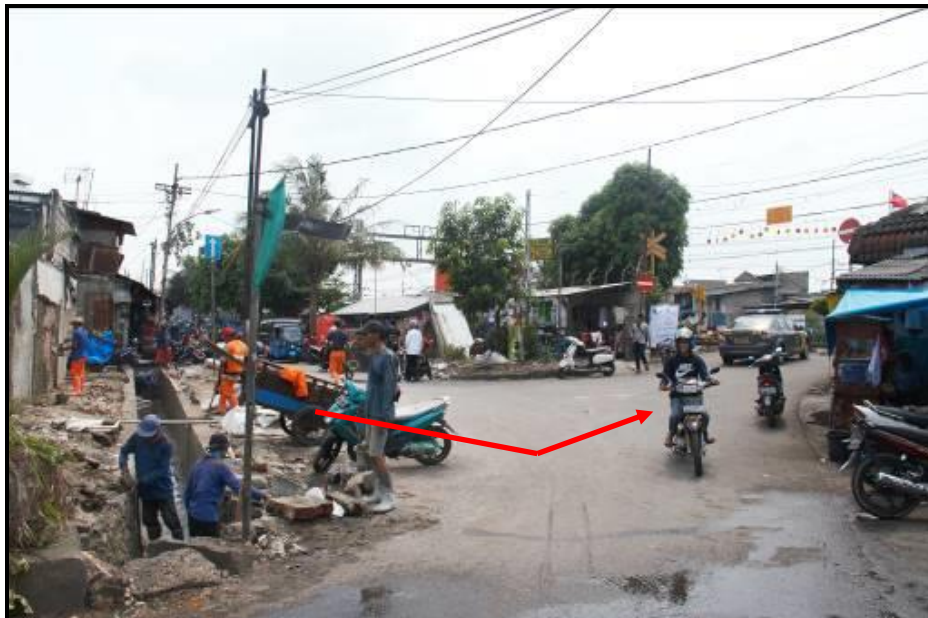
Gambar 20. Jalan lokal yang menuju ruas jalan Kembang Pacar (arah datangnya sepeda motor)

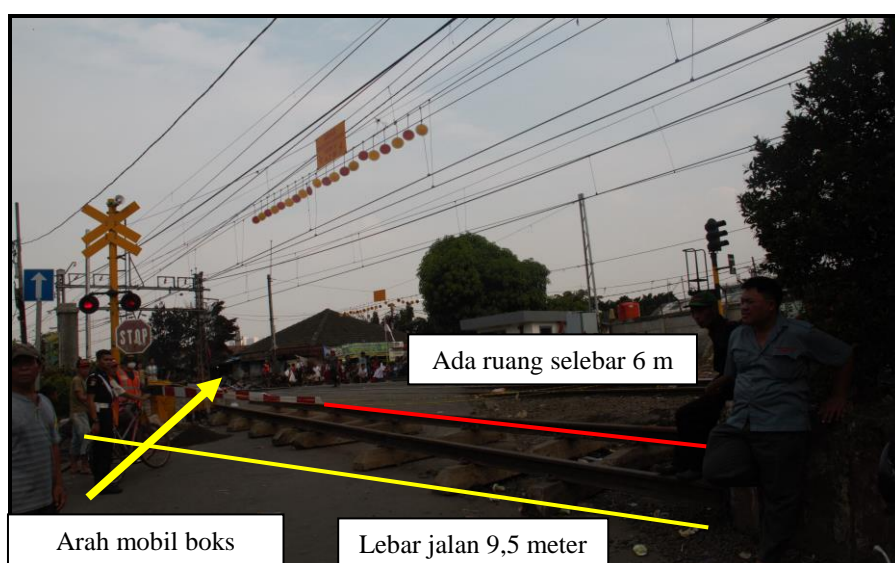
Berdasarkan pengukuran di lapangan diperoleh data bahwa panjang palang pintu perlintasan arah kedatangan mobil boks adalah 7.5 meter dan lebar jalan 9.5 meter. Oleh karena pemasangan palang pintu tidak sejajar dengan ruas jalan maka terdapat ruang bebas selebar 6 meter. (lihat gambar 25). Hal ini mengakibatkan kendaraan dapat melewati palang pintu perlintasan dan masuk ke ruang bebas kereta api.

Gambar 26. Kondisi palang pintu perlintasan di Jalan Tanah Tinggi arah mobil boks
