**KOMITE NASIONAL KESELAMATAN TRANSPORTASI
REPUBLIK INDONESIA**

LAPORAN AKHIR

KNKT.17.06.06.01

**Tabrakan Antara Mobil Minibus Isuzu Elf S-7485-N dengan
Truk Tronton DK-9455-WL**

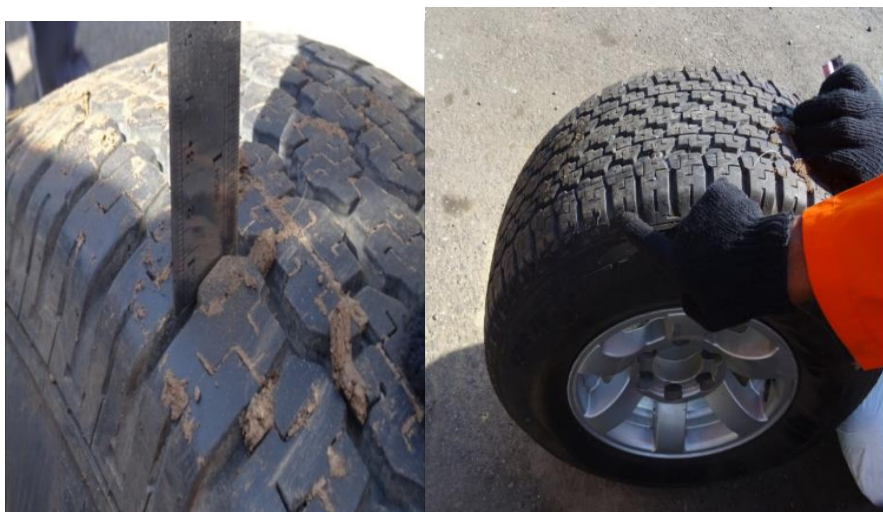
Gambar 2. Ketebalan Telapak Ban 6-7 mm.

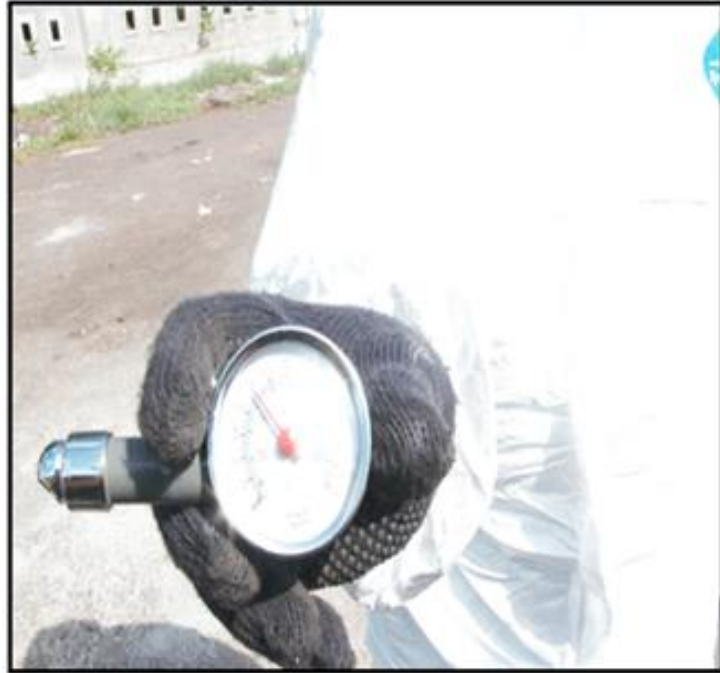
Gambar 3. Tekanan udara di keempat ban 39-41 psi.

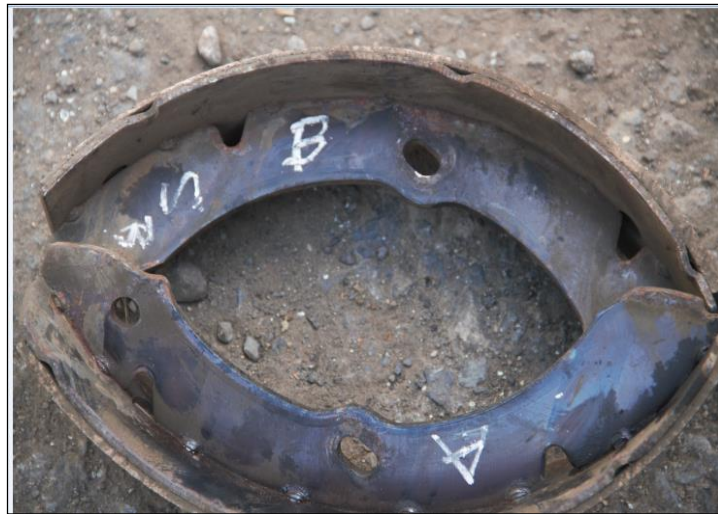
Gambar 4. Ketebalan kampas rem sumbu depan kiri tidak rata (1- 5 mm)

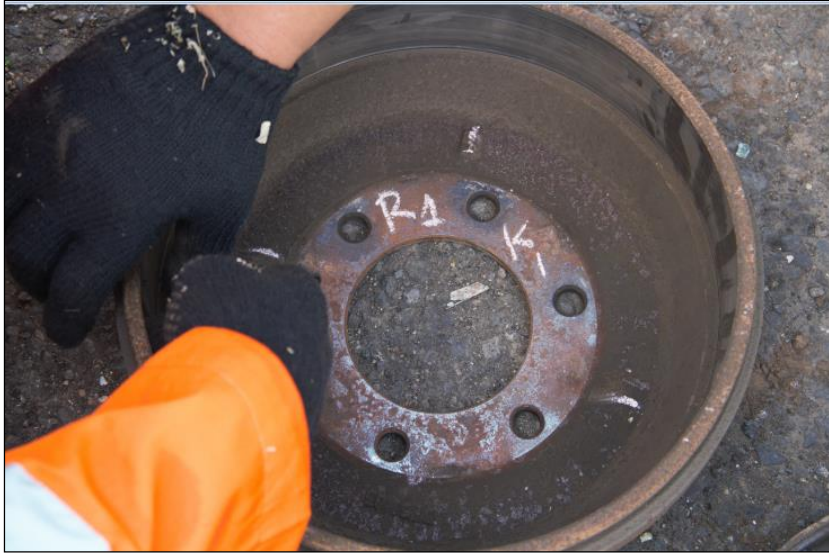
Gambar 5. Permukaan dalam Tromol sumbu depan kiri sudah aus.

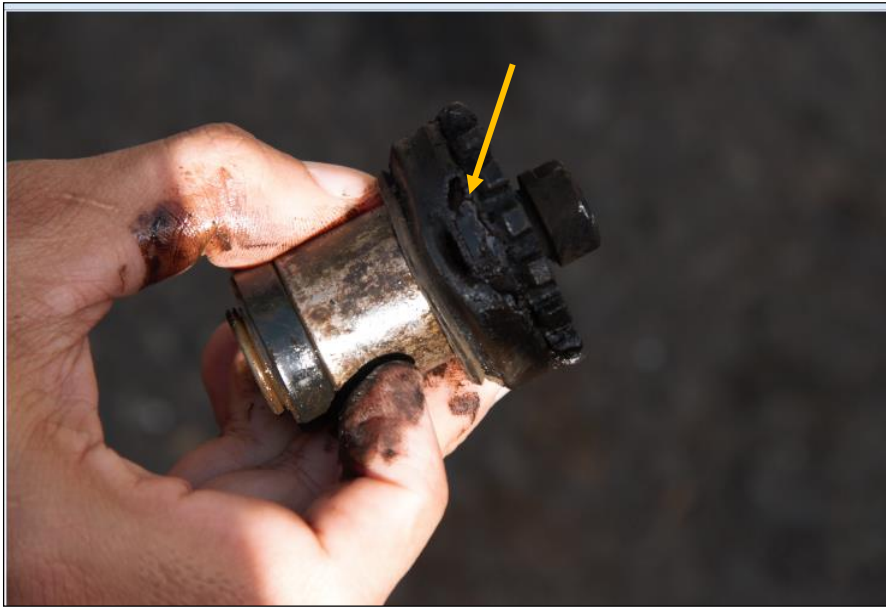
Gambar 6. Karet *seal* silinder rem sumbu depan kiri sobek

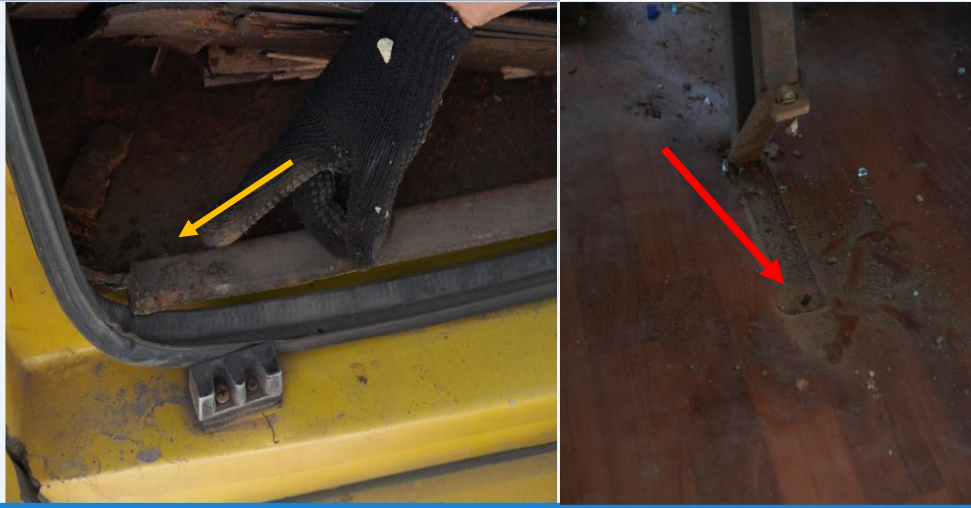
Gambar 7. Lantai mobil bus sedang mengalami korosi sehingga kursi terlepas.

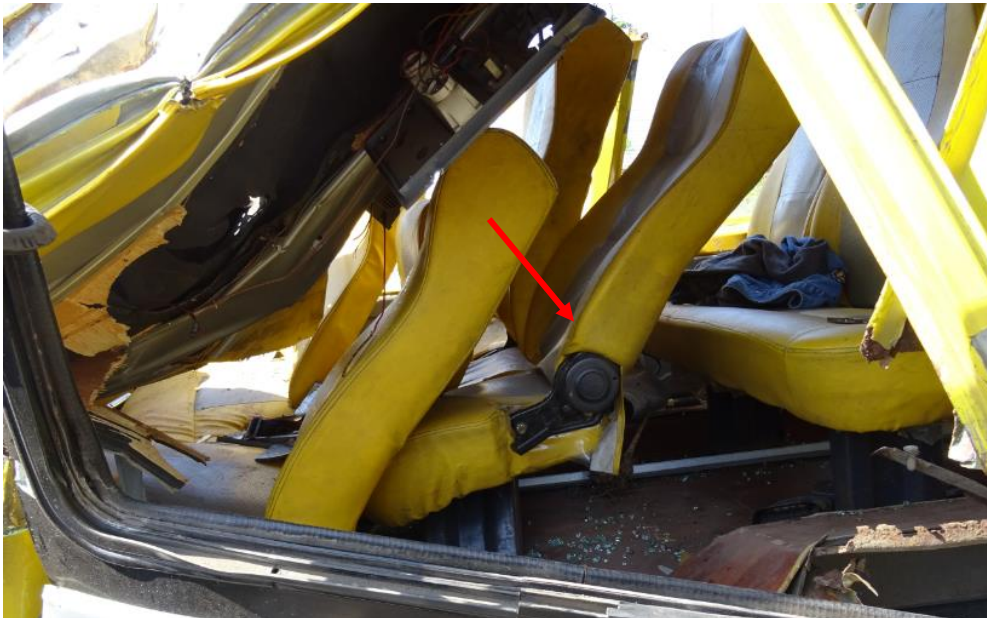
Gambar 8. Sabuk keselamatan tidak terpasang di kursi penumpang.

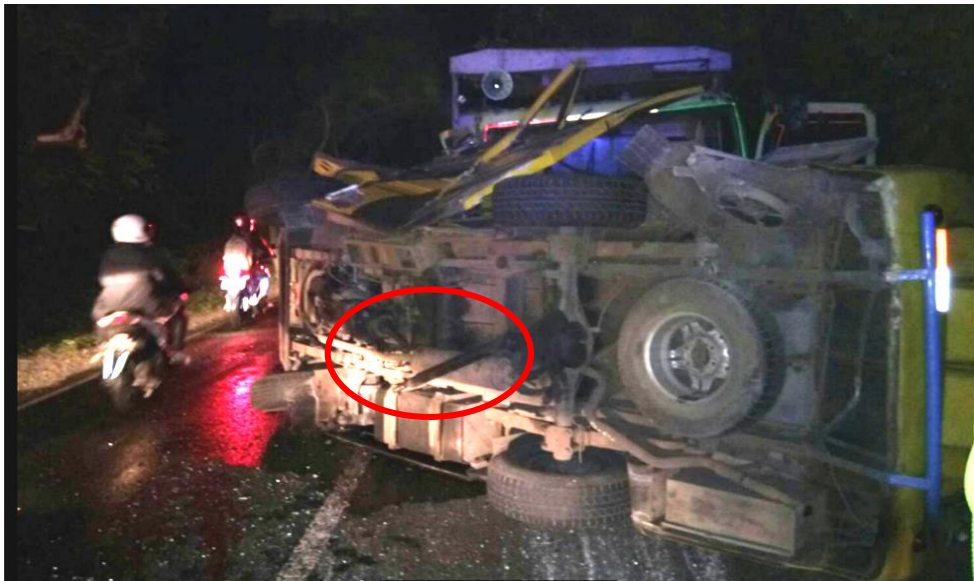
Gambar 9. Propeller shaft patah

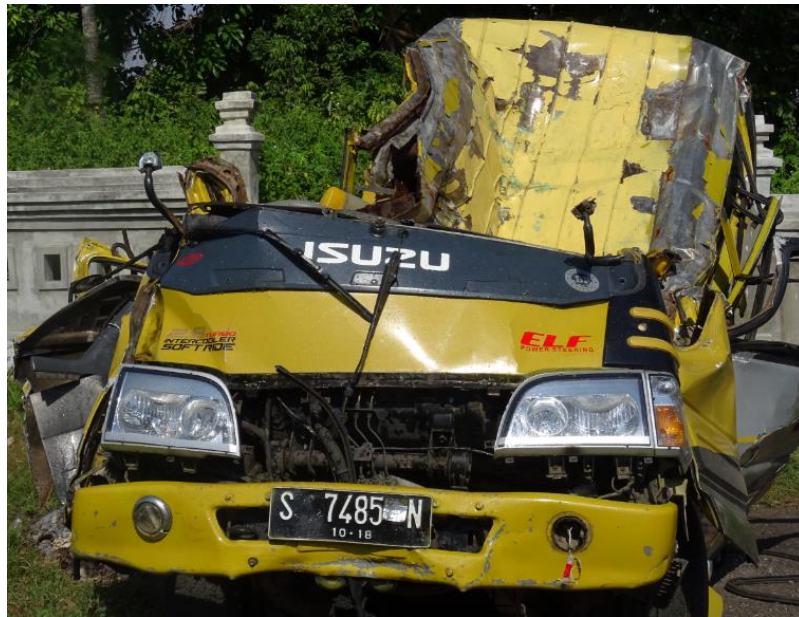
Gambar 10. Kondisi bagian depan mobil bus sedang.

Berdasarkan temuan di lapangan, mobil bus sedang mengalami deformasi pada bagian atas akibat tabrakan dengan truk tronton. Atap mobil bus sedang terdeformasi hingga menyentuh bagian tempat duduk penumpang, menyebabkan berkurangnya *survival space* (ruang bertahan hidup).

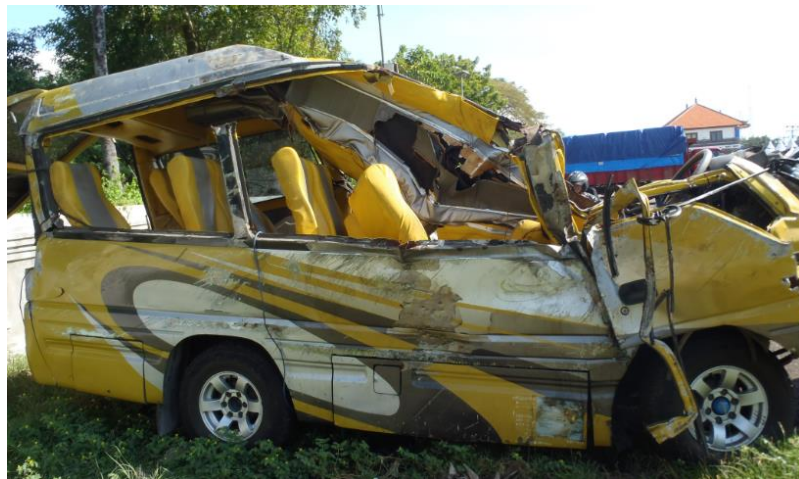
Gambar 11. Kondisi bagian kanan mobil bus sedang.

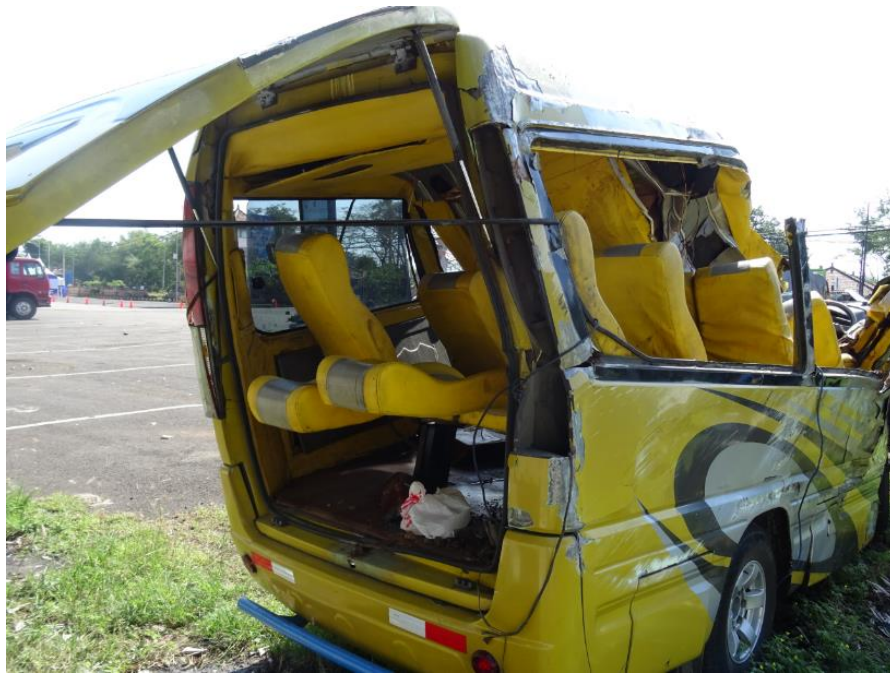
Gambar 12. Kondisi bagian belakang mobil bus sedang

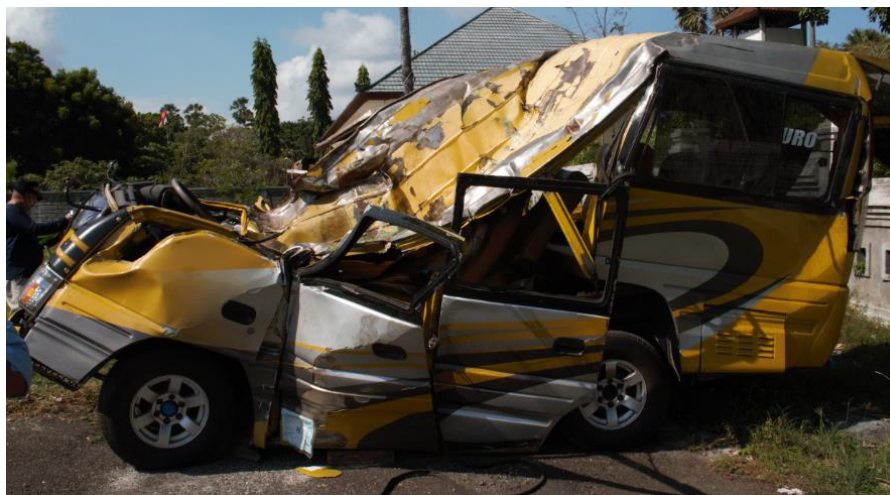
Gambar 13. Kondisi bagian kiri mobil bus sedang

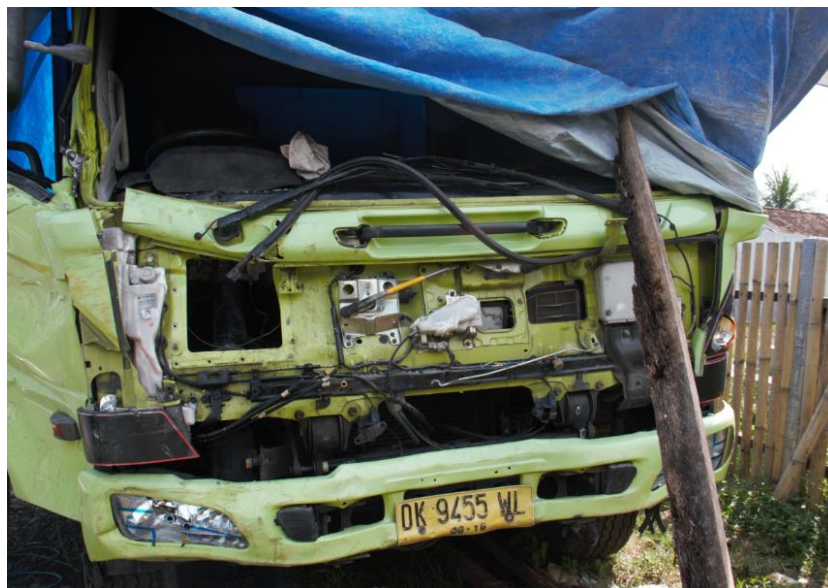
Gambar 14. Kondisi bagian depan truk tronton

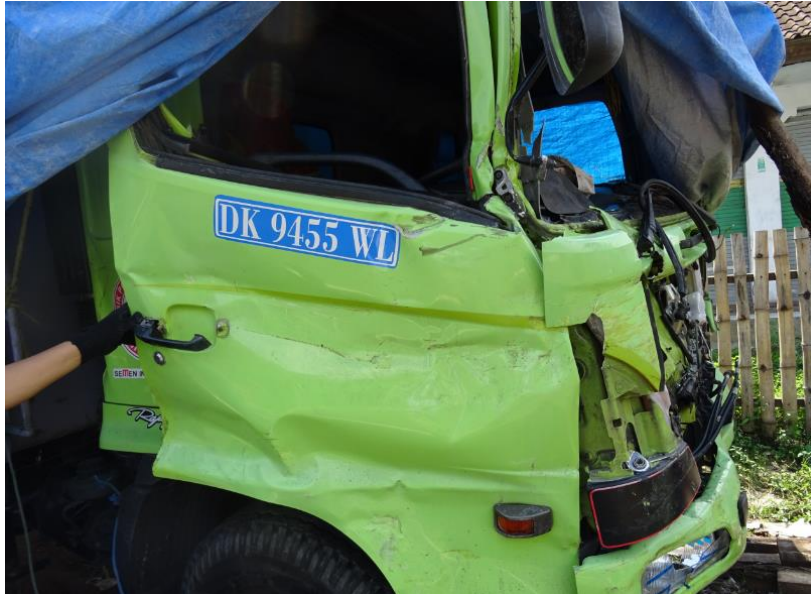
Gambar 15. Kondisi bagian kanan truk tronton

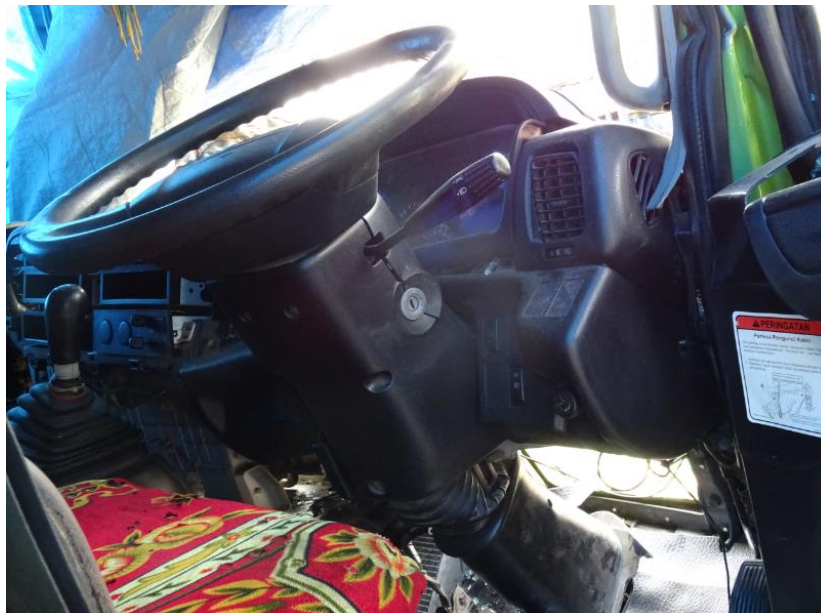
Gambar 16. Kondisi kabin truk tronton

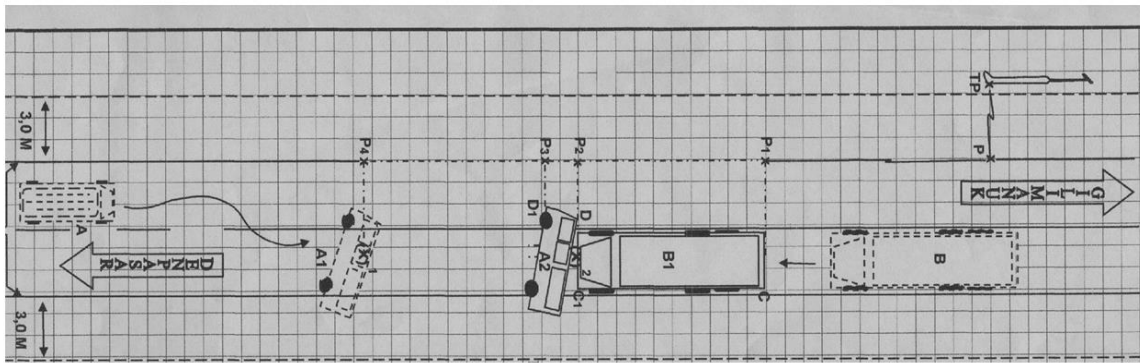
Gambar 17. Kronologi kecelakaan (sumber : Polres Jembrana).

- A. : Mobil bus sedang dari arah Denpasar hilang keseimbangan.
- A.1 : Mobil bus sedang terguling ke kanan lalu tergelincir sejauh 13 M, masuk ke lajur berlawanan.
- A.2 : Posisi terakhir bagian atap mobil bus sedang yang menabrak bagian depan Truk tronton
- B. : Posisi Truk tronton dari arah Gilimanuk menuju Denpasar.
- B.1 : Posisi Truk tronton saat kejadian dan posisi terakhir setelah kejadian

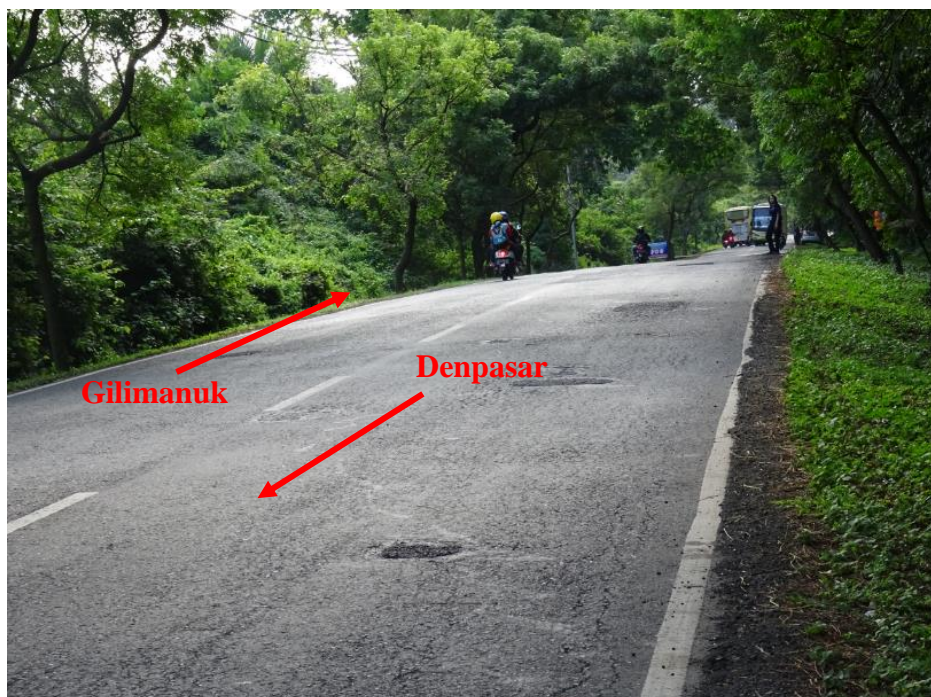
- a. Tidak Terdapat Rambu-Rambu Lalu Lintas

Gambar 18. Lokasi kecelakaan Km.121-122

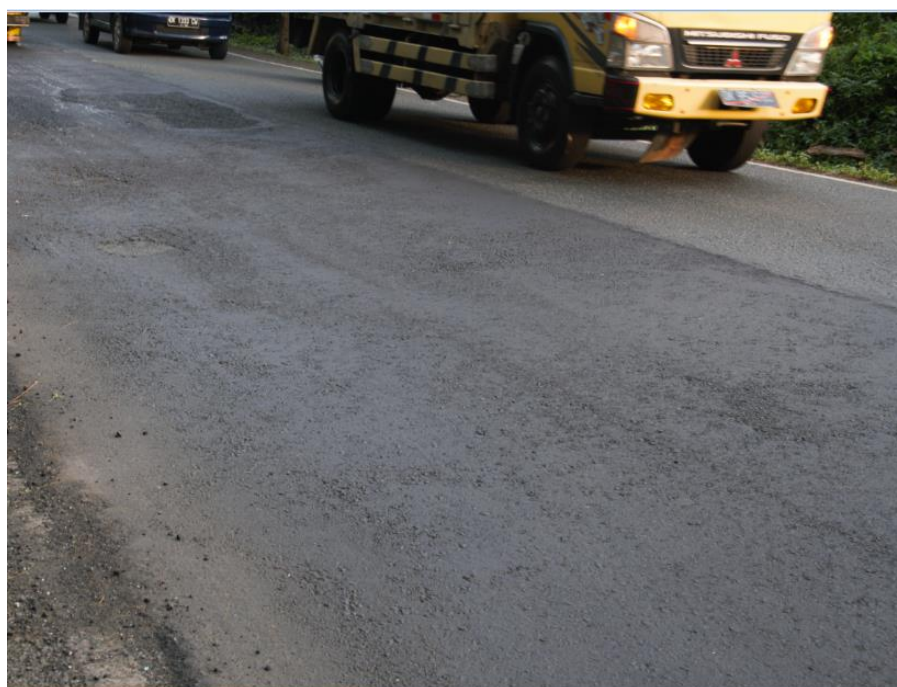
Di lokasi kejadian kecelakaan terdapat marka tengah dan marka tepi yang tertutup *overlay*.

Gambar 19. Kondisi marka yang tertutup *overlay*

1. Balai Besar Pelaksana Jalan Nasional VIII telah melakukan pengecatan ulang marka yang terhapus dan peninggian bahu jalan yang sesuai dengan ketinggian badan jalan.

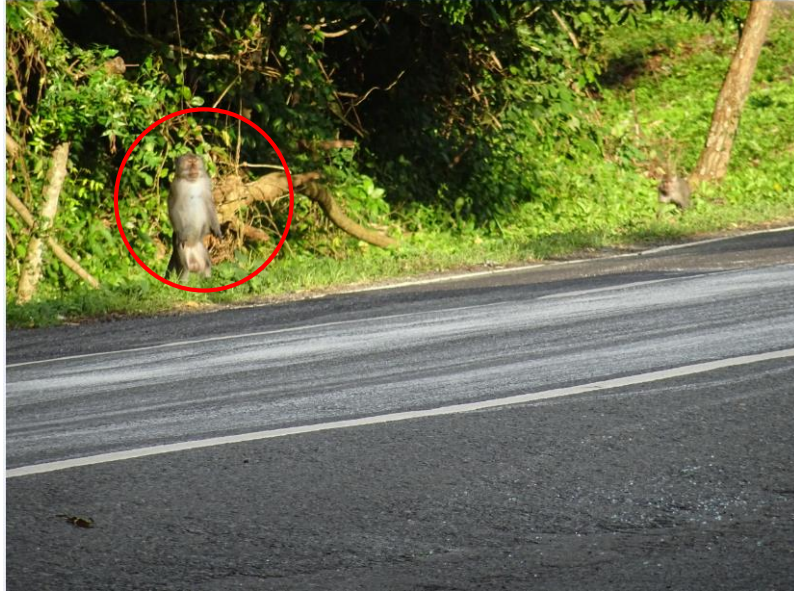
Ruas Jalan Nasional Gilimanuk - Denpasar KM 121-122 adalah Taman Nasional Bali Barat yang merupakan kawasan hutan lindung dan banyak terdapat binatang liar yang sering melintas ruas jalan.

Gambar 20 Binatang liar yang sering melintas
