**KOMITE NASIONAL KESELAMATAN TRANSPORTASI
REPUBLIK INDONESIA**

LAPORAN AKHIR

KNKT.17.06.07.01

**Laporan Investigasi Kecelakaan Lalu Lintas dan Angkutan Jalan
Kecelakaan Tunggal Bus Rosalia Indah AD. 1505 AU**

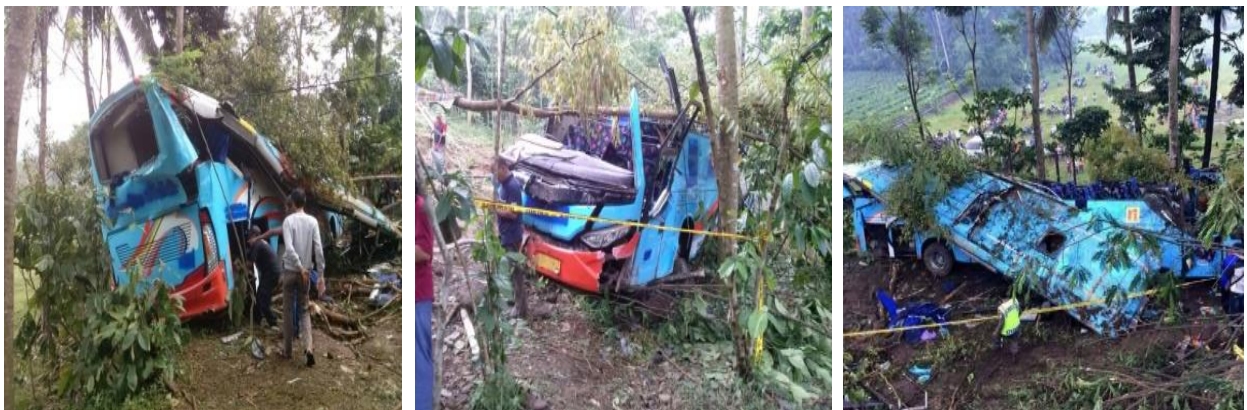
Gambar 2.kondisi mobil bus setelah terjadinya kecelakaan

- a. Rangka dan Body :
 - 1) Body secara keseluruhan rusak parah
 - 2) Kaca depan, samping dan belakang pecah semua
 - 3) Body bagian atas lepas (terbuka)
- b. Sistem Penerangan: Ban dan Pelek
 - 1) Ukuran dan jenis ban sesuai
 - 2) Semua ban dalam kondisi laik jalan
 - 3) Kembang ban lebih dari 3 mm
 - 4) Ban tidak bocor
 - 5) Semua baut terpasang pada roda dengan baik
- c. Sistem Kemudi:
 - 1) Roda kemudi dalam kondisi baik
 - 2) Stang kemudi dalam kondisi baik
 - 3) Gear box tidak ada kebocoran
 - 4) Sistem kemudi berfungsi baik

- d. Komponen pendukung:
 - 1) Spion kanan terlepas
 - 2) Penghapus kaca sisi kanan terlepas
 - 3) *Bumper* belakang rusak berat (bagian kanan terdeformasi)
- e. As dan Suspensi
 - 1) As dalam kondisi baik
 - 2) Suspensi roda depan dalam kondisi baik
 - 3) Suspensi roda belakang dalam kondisi baik
- f. Sistem Pengereman
 - 1) Pedal rem dalam kondisi baik
 - 2) Spelling pedal rem dalam kondisi normal
 - 3) Tidak ada kebocoran pada sistem pengereman
 - 4) Sambungan tuas kabel masih dalam kondisi baik
 - 5) Kondisi tabung rem angin masih berfungsi
 - 6) Posisi hand rem dalam posisi netral
- g. Mesin dan Transmisi
 - 1) Tuas transmisi / persnelling pada posisi netral (N)
 - 2) Tuas dalam kondisibaik dan berfungsi
 - 3) Kondisi tuas kopling dan gas berfungsi normal

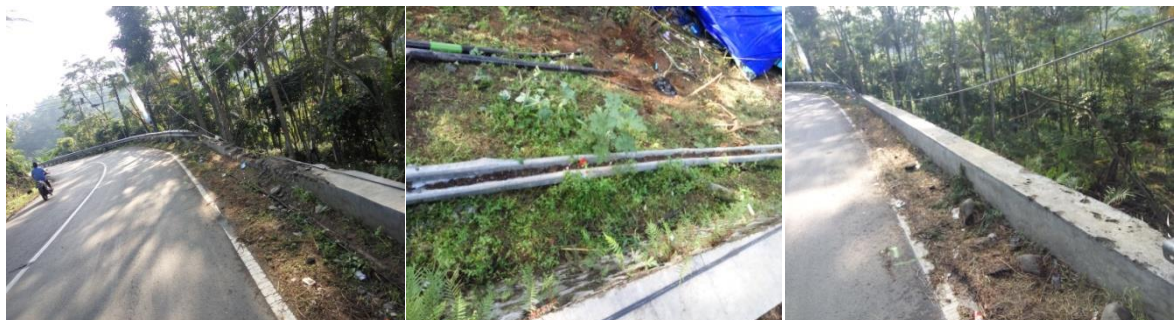
Gambar 3. Kondisi Perlengkapan Jalan setelah Terjadi Kecelakaan

Delineator yang tertabrak oleh mobil bus sejumlah 3 buah, 1 tiang listrik dan beton pembatas jalan.

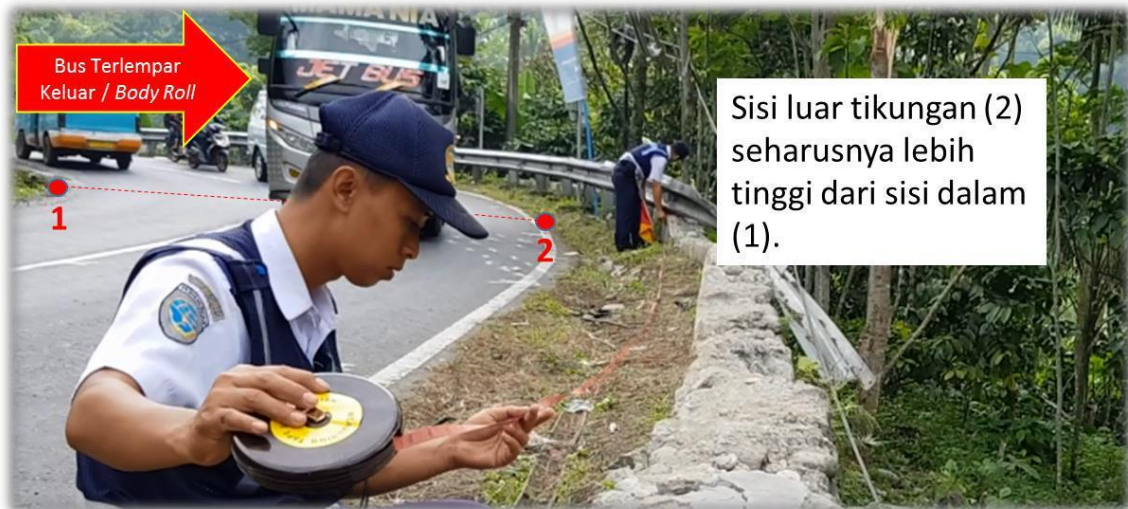
Gambar 9. Pengamatan visual superelevasi pada LKK

Berdasarkan pengamatan secara visual tampak bahwa kendaraan yang melewati tikungan dari arah Randudongkal cenderung mengalami gejala *body roll*/terpelanting keluar terkena gaya sentrifugal. Selanjutnya dilakukan pengukuran dengan menentukan titik-titik superelevasi dan membandingkan antara hasil ukur dengan hasil hitung.

Pada lokasi tersebut ditemukan superelevasinya -3,73%, sedangkan kondisi standar adalah sebesar +2,5% . Pada LKK saat ini cenderung kendaraan yang turun tidak dapat / sulit dikendalikan, mengingat saat menikung ke kanan cenderung tertarik keluar, jika terjadi gangguan pada system pengereman atau kecepatan tinggi hal ini bisa sangat membahayakan kendaraan tersebut.

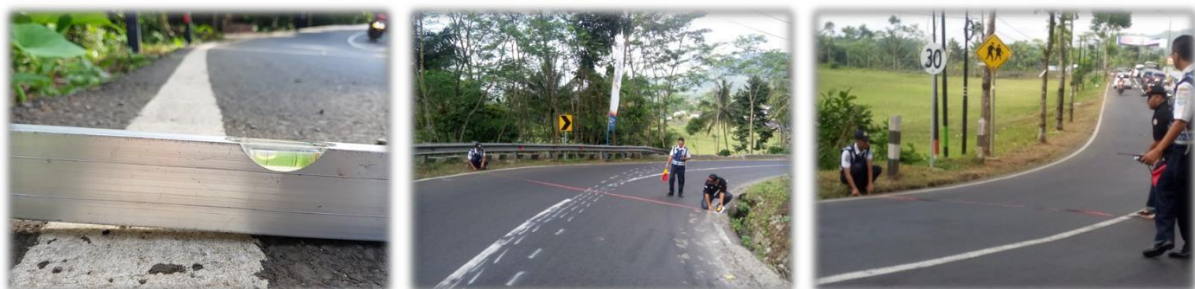
Gambar 10. Penentuan Superelevasi dan Penghitungan Manual

Dari tabel diatas dapat diketahui bahwa ada tikungan yang perlu untuk disesuaikan superelevasinya, agar kendaraan yang melewati tikungan dengan kecepatan rata-rata sebagaimana hasil dari survey di lapangan, tidak mengalami gaya sentrifugal yang mengakibatkan body roll/terpelanting keluar. Tikungan tersebut adalah pada titik superelevasi 2, atau tepat pada titik LKK.

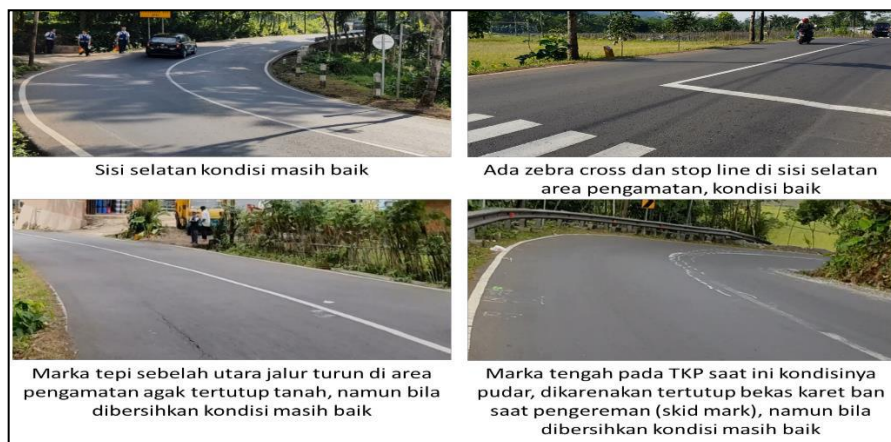
Gambar 11. Kondisi Marka Jalan di Area Pengamatan Lokasi Kejadian Kecelakaan

Disepanjang area pengamatan terlihat kondisi marka masih utuh dan cukup baik, ukurannya sesuai standar, dan sepertinya bahan yang dipakai juga sesuai standar dengan bulir glassbeads yang masih berkilau bila tertimpa cahaya.

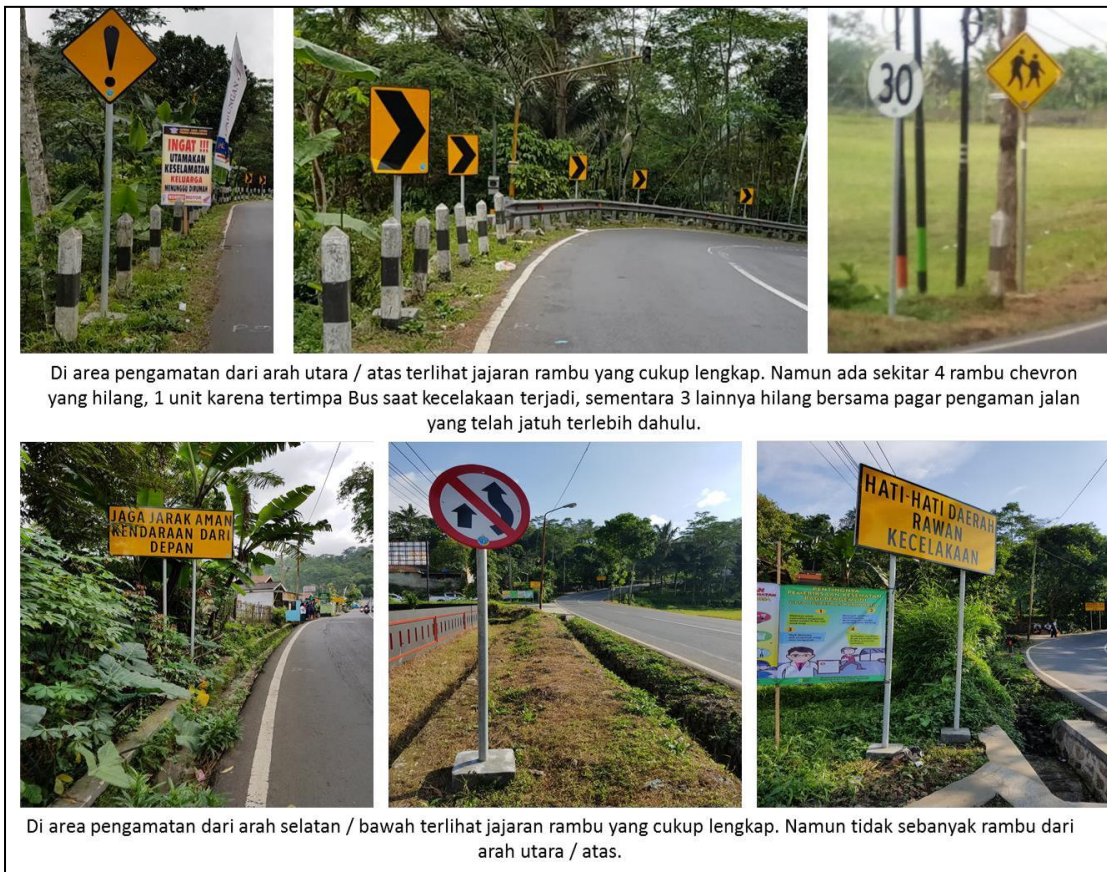
Gambar 12. Kondisi Rambu di Area Pengamatan Lokasi Kejadian Kecelakaan

Disepanjang area pengamatan terlihat kondisi rambu cukup lengkap, ukurannya sesuai standar, penempatannya tepat, dan reflective sheeting yang dipakai juga tipe prismatic, yang masih memantulkan cahaya.

Bila dilihat pada rambu diatas, terutama pada rambu tabel III nomor 7 huruf a berarti bahwa ada larangan terhadap kecepatan tertentu, dalam hal ini semestinya rambu tersebut diawali dengan rambu tabel III nomor 4 huruf h.

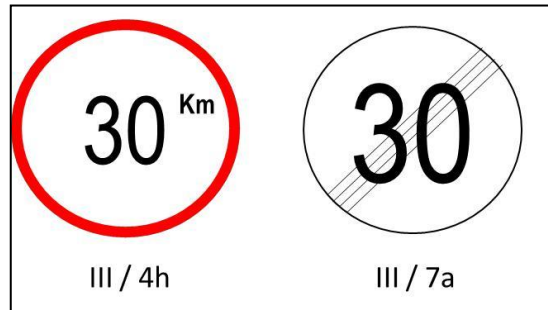
Gambar 13. Rambu Akhir Batas Kecepatan Harus Didahului Oleh Rambu Larangan Kecepatan

Sepanjang area pengamatan, tidak ditemukan adanya rambu tabel III nomor 4 huruf h tersebut, kemudian dari hasil pengukuran terhadap kecepatan rata-rata, sebagaimana tercantum dalam Tabel 1, ada pelanggaran terhadap batas kecepatan oleh hampir semua kendaraan yang lewat area pengamatan, semula maksimal 30 km/jam menjadi maksimal 45 km/jam sesuai data yang diukur dari lapangan.

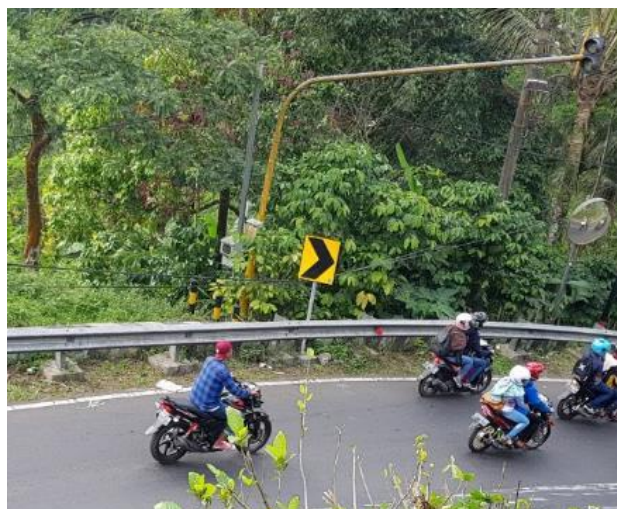
Gambar 14. Warning Light di Lokasi Kejadian Kecelakaan

Pada area pengamatan terdapat satu unit APILL berupa *warning light*, dengan nyala kuning yang masih berfungsi baik, dengan tata cara pemasangan yang juga tepat, menghadap satu arah, ke arah turun.

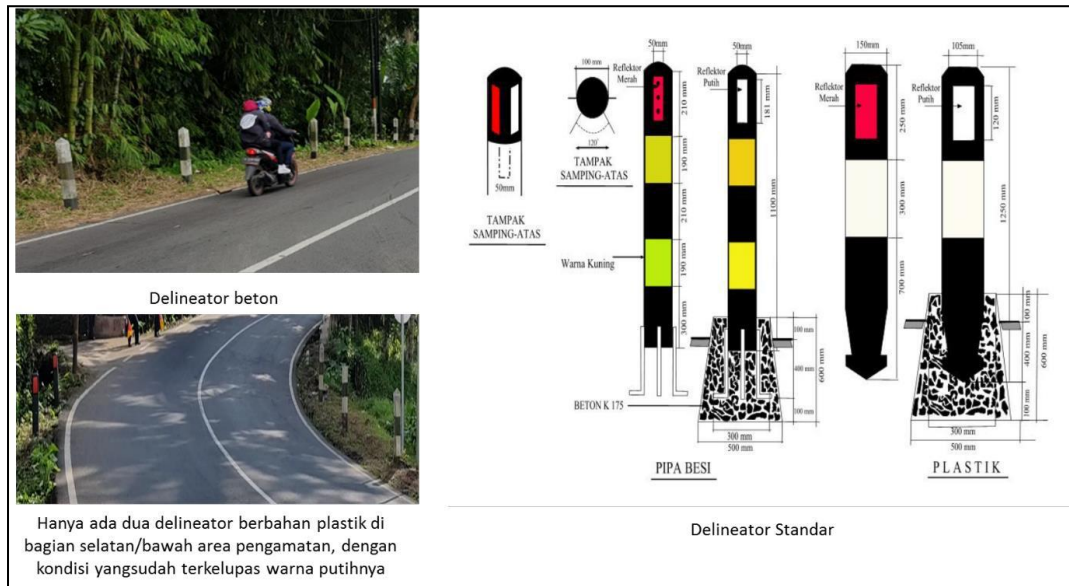
Gambar 15. Perbandingan Delineator di Lapangan dengan Delineator Standar

Delineator atau tanda tikungan jalan berfungsi sebagai pengarah/tanda bahwa kendaraan akan memasuki tikungan. Delineator yang ada menggunakan bahan beton tanpa pemantul cahaya, sedangkan semestinya delineator yang dipasang menggunakan bahan plat besi atau plastik, yang dilengkapi dengan *reflective sheeting* sebagai pemantul cahaya. Hal ini dapat mengakibatkan pada saat malam atau kabut, delineator tidak akan terlihat bagi mobil yang melewati area pengamatan dan membahayakan pengemudi dan penumpangnya.

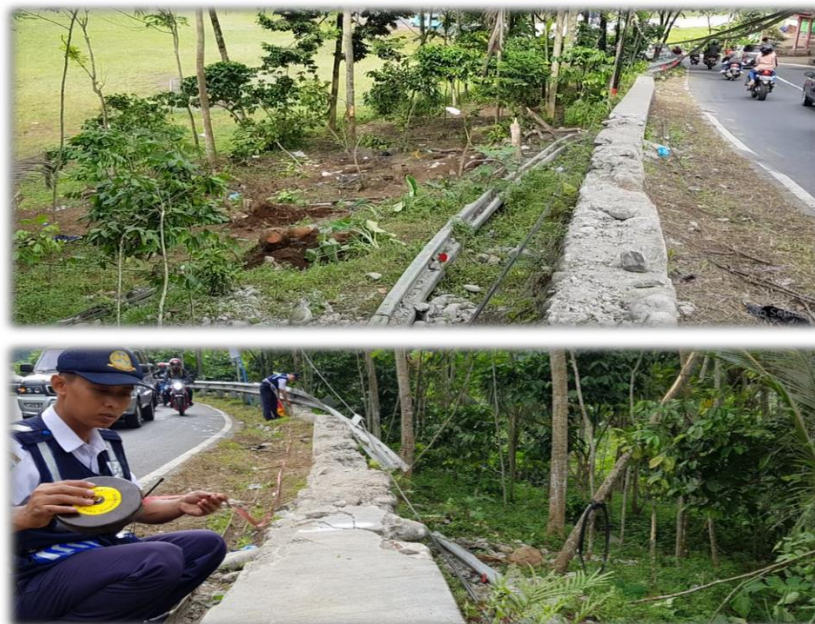
Gambar 17. Pagar Pengaman Jalan yang Jatuh / Rusak Akibat Kecelakaan Terdahulu

Namun demikian sebelum kecelakaan terjadi, sudah ada enam lempeng pagar pengaman jalan (beam) sepanjang 24 meter, yang telah jatuh diakibatkan oleh kecelakaan sebelumnya, dan belum dipasang kembali.

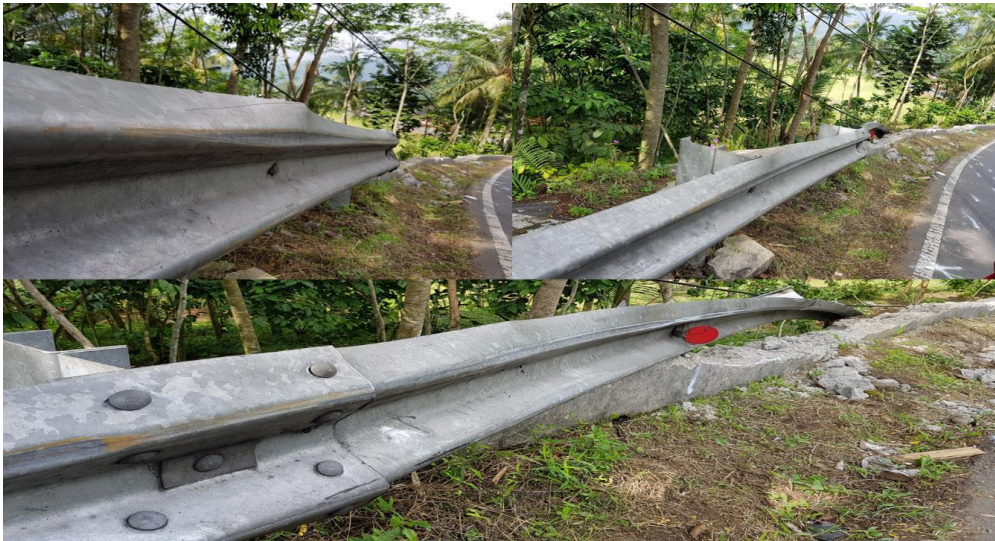
Gambar 18. Pagar Pengaman Jalan Yang Tertabrak Sebelum Bus Masuk Jurang

Pada LKK ditemukan fakta bahwa sebelum masuk ke jurang, bus sempat menabrak lempeng pagar pengaman jalan yang tersisa, dan melompati beton penghalang setinggi 40 centimeter

Dari fakta-fakta tersebut diatas dapat disimpulkan bahwa apabila pagar pengaman jalan terpasang lengkap dan kuat maka kemungkinan bus masuk ke jurang dapat dikurangi, karena kelenturan dari *flexbeam* pada pagar pengaman jalan dimungkinkan dapat mengarahkan kembali bus ke jalurnya bila dilihat dari tanda *skid mark* di atas aspal adalah *skid mark* roda sebelah kanan, bagian depan dan belakang.

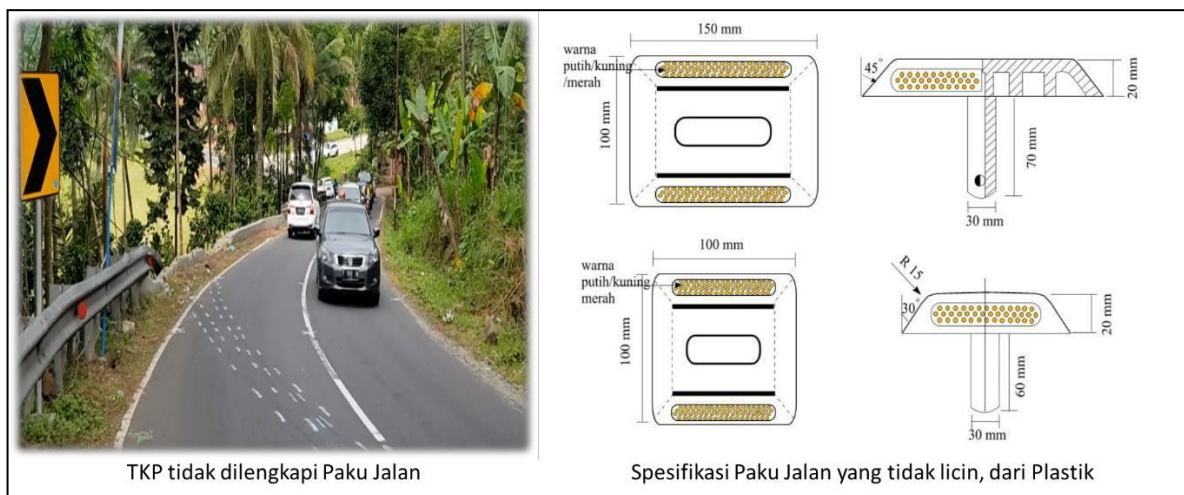
Gambar 20. Area LKK Tidak Dilengkapi Paku Jalan

Di area pengamatan LKK tidak ditemui adanya paku jalan, sehingga dimungkinkan pada saat waktu kejadian dini hari jam 02.40 WIB terjadi turun kabut dan pengemudi tidak mendapat petunjuk yang cukup mengenai tikungan dan medan jalan apabila pandangannya terganggu kabut.

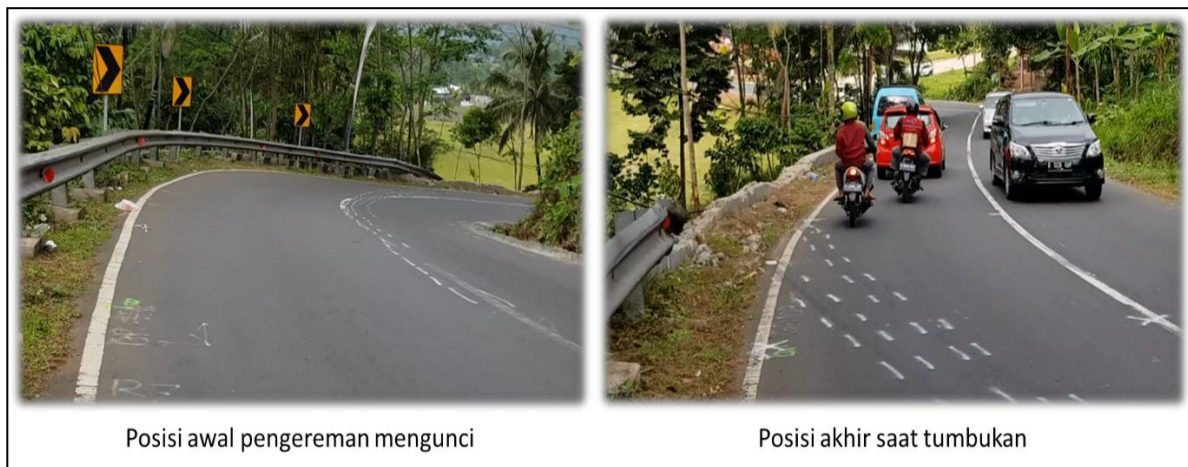
Gambar 22. Skid Mark di LKK pada Titik Awal dan Titik Akhir

Dari hasil pengukuran lapangan ditemukan *skid mark* jejak ban sepanjang 36 meter sebelum kendaraan masuk ke jurang. Berikut ini adalah gambar skid mark di LKK:
