**KOMITE NASIONAL KESELAMATAN TRANSPORTASI
REPUBLIK INDONESIA**

LAPORAN AKHIR

KNKT.17.07.08.01

**TABRAKAN ANTARA BUS MEDALI MAS N-7130-UA DENGAN TRUK TRONTON
DR-8600-AB**

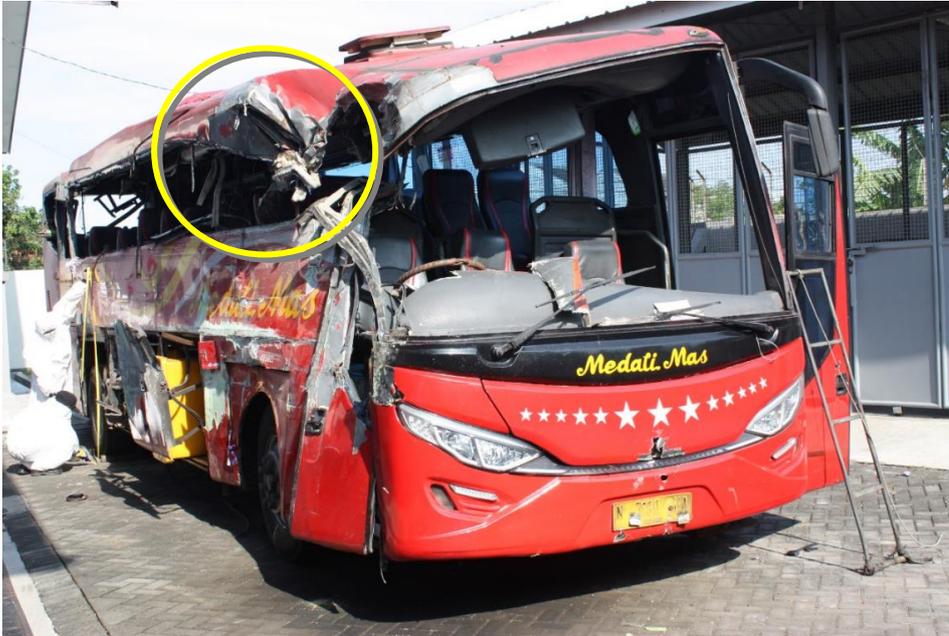
Gambar 6. Mobil bus tampak depan – samping kanan.

- Bagian kanan mobil bus di daerah belakang pengemudi terdeformasi cukup berat (Gambar 6).

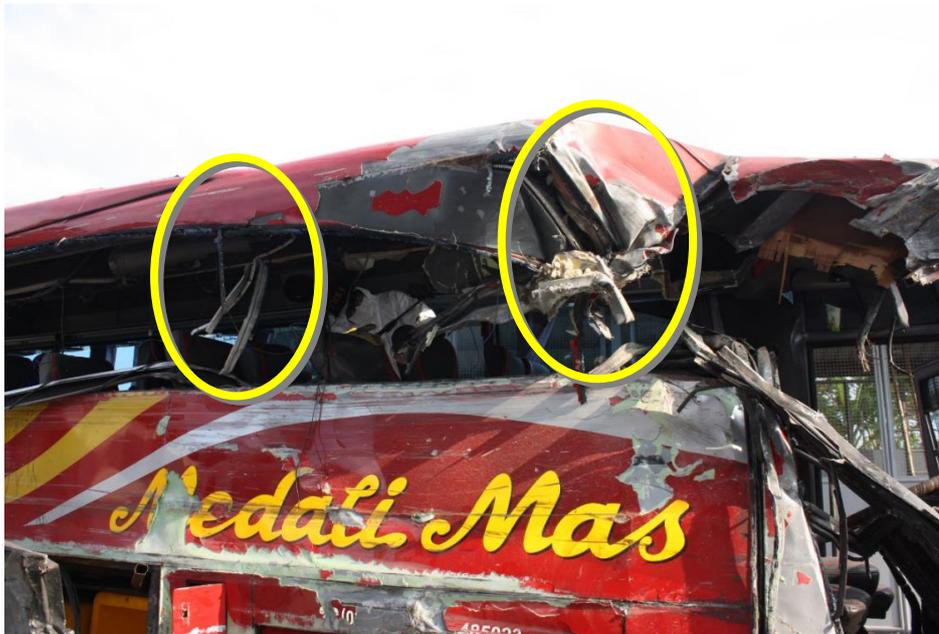
Gambar 7. *Superstructure* sebelah kanan patah, jendela bagian kanan mobil bus pecah.

- *Superstructure* bagian kanan mobil bus pada daerah jendela patah (Gambar 7)
- Kaca depan, jendela kanan dan belakang pecah (Gambar 7)

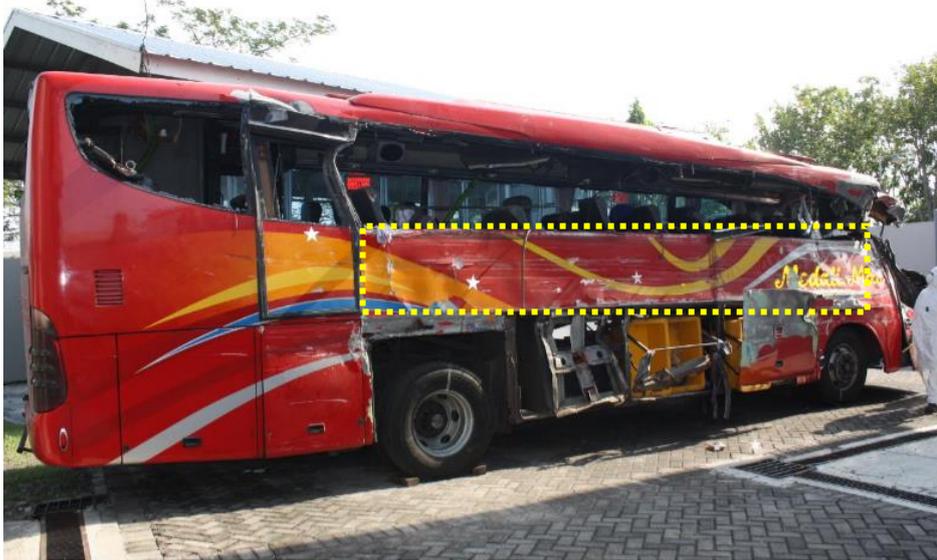
Gambar 8. Plat dinding sebelah kanan terdeformasi.

- Dinding sebelah kanan terdeformasi (Gambar 8)

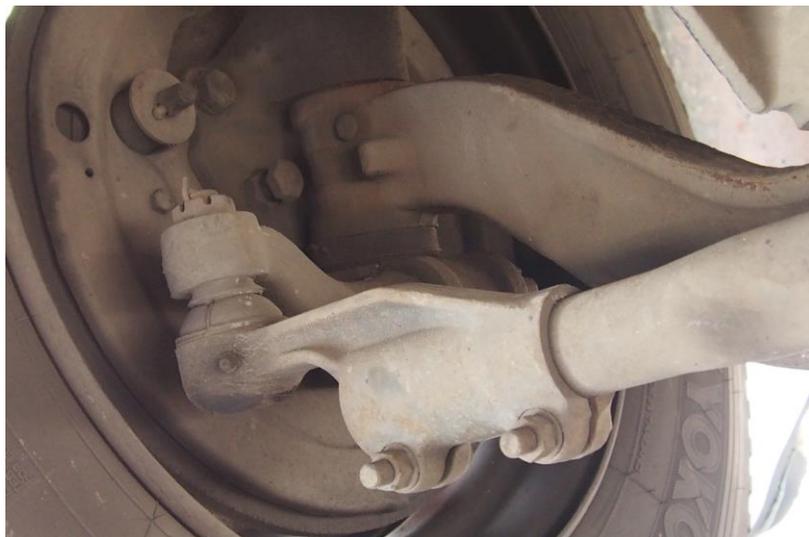
Gambar 9. Sistem kemudi roda kiri-depan.

- Selang tidak ada keretakan
- Indikator tekanan rem angin pasca kejadian $2,5 \text{ kg/cm}^2$ menunjukkan tidak terdapatnya kebocoran pada sistem pengereman
- Sistem kemudi meliputi *tie rod*, *drag link*, roda kemudi dalam keadaan baik (Gambar 9).

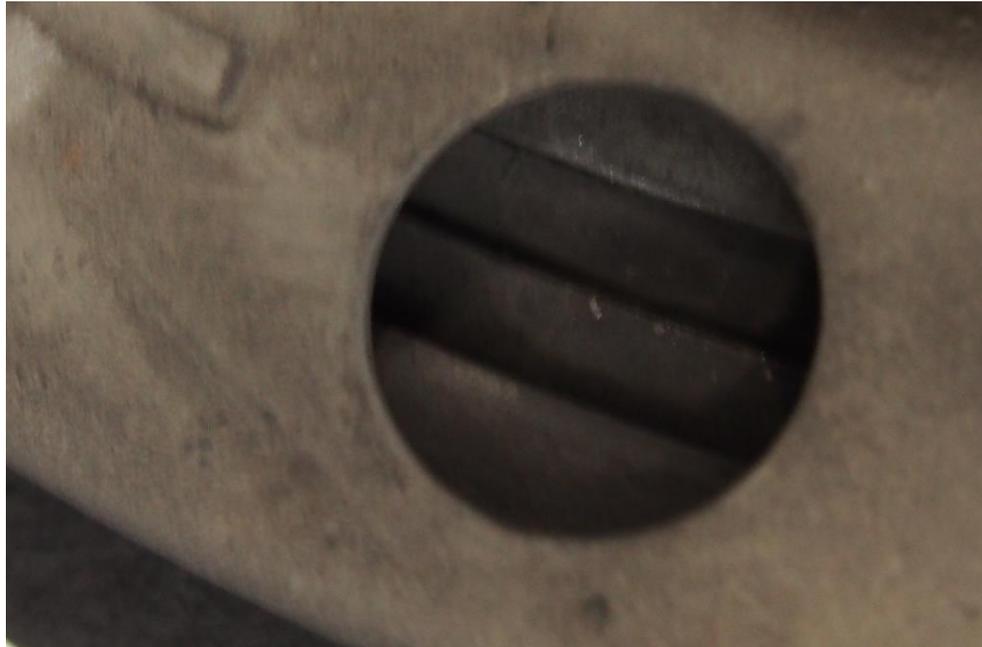
Gambar 10. Kondisi kampas rem roda kiri-depan.

- Kondisi kampas rem masih cukup tebal rata-rata ± 7 mm (Gambar 10).

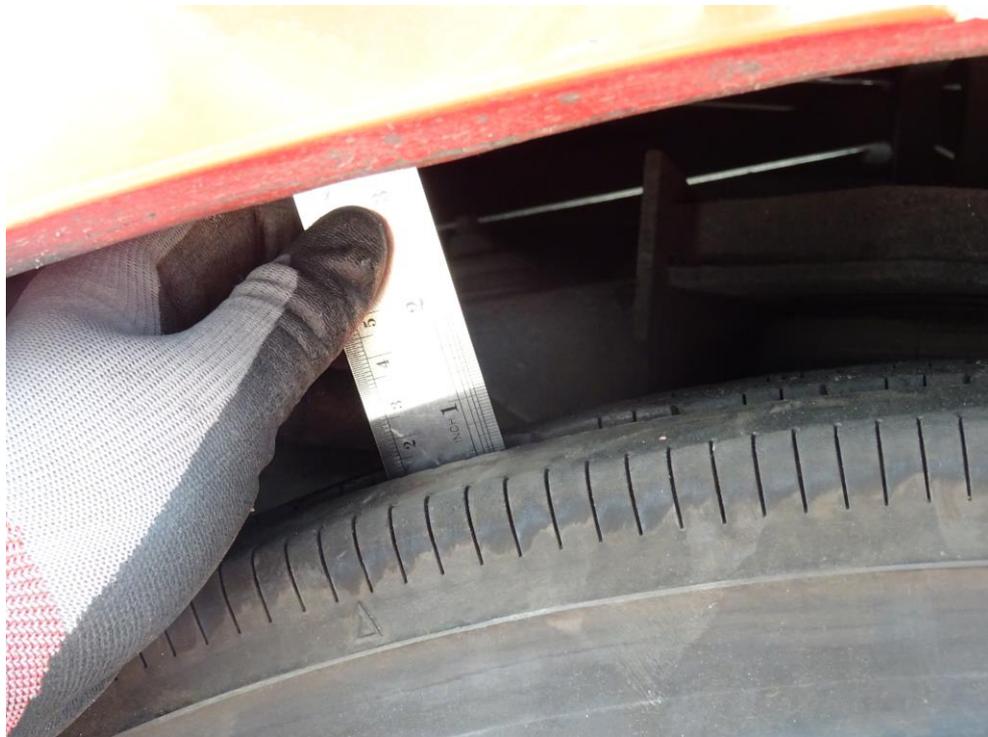
Gambar 11. Kondisi alur ban kiri-depan.

- Kondisi ban depan dan belakang baik, dengan alur kedalaman rata-rata 10 mm (Gambar 11).

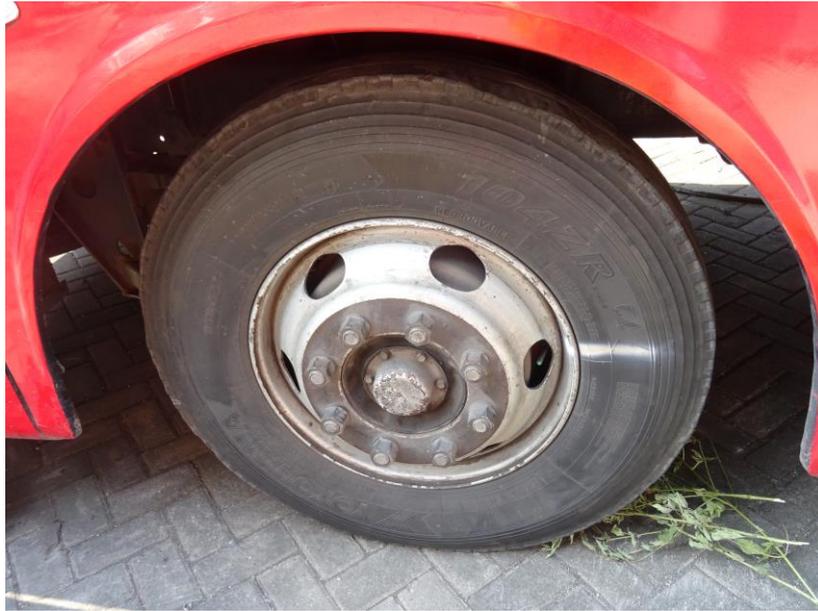
Gambar 12. Kondisi bentuk ban kiri-depan.

- Ban depan-kiri permukaan telapaknya bergelombang (Gambar 12).

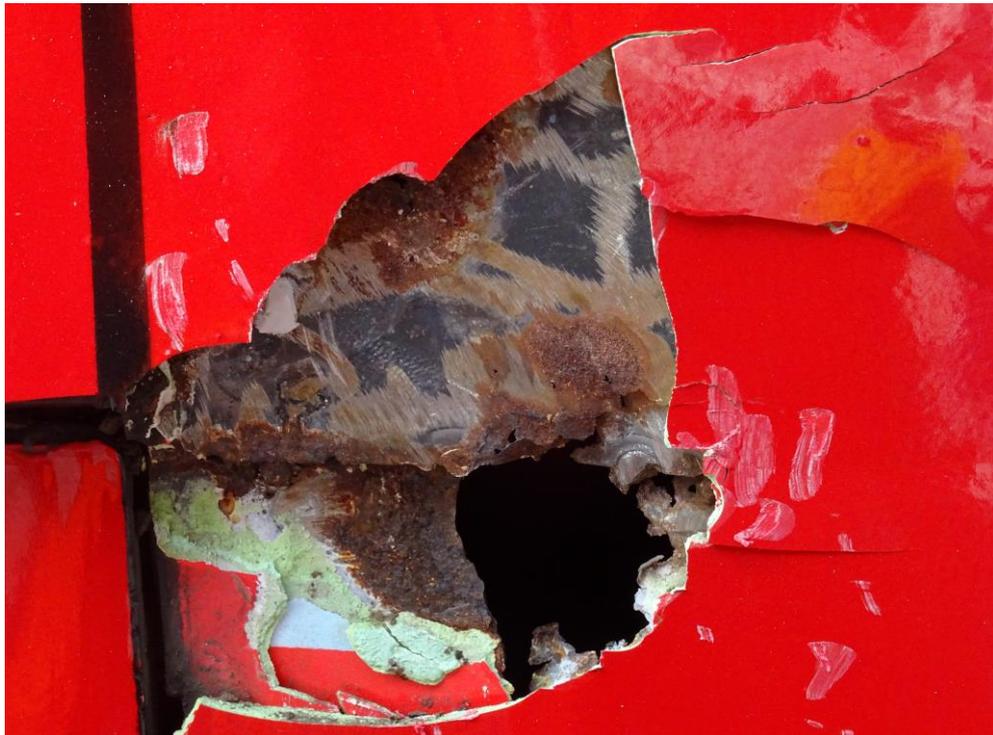
Gambar 13. Bagian body mobil bus yang telah mengalami korosi.

- *Body* mobil bus terlihat telah mengalami korosi cukup parah di beberapa bagian yang terkelupas (Gambar 13).

Pada kasus ini tim menemukan bahwa body mobil bus merupakan rekondisi dengan plat besi sudah mengalami korosi terutama pada bagian las antar plat. Hal ini menjadi suatu *hazard* dari sisi *crashworthiness* karena temuan di lapangan memperlihatkan bahwa bagian kabin pengemudi mengalami deformasi parah ketika bagian samping kanan mobil bus berbenturan dengan bak truk. Akhirnya, pipa besi penguat struktur bak truk tronton masuk, menghancurkan jendela mobil bus bagian kanan hingga akhirnya menancap di pintu toilet sebelah kiri mobil bus. Hal ini dibuktikan dengan kondisi penumpang yang meninggal dunia dan luka berat rata-rata mengalami cedera serius di bagian kepala akibat terbentur pipa besi.

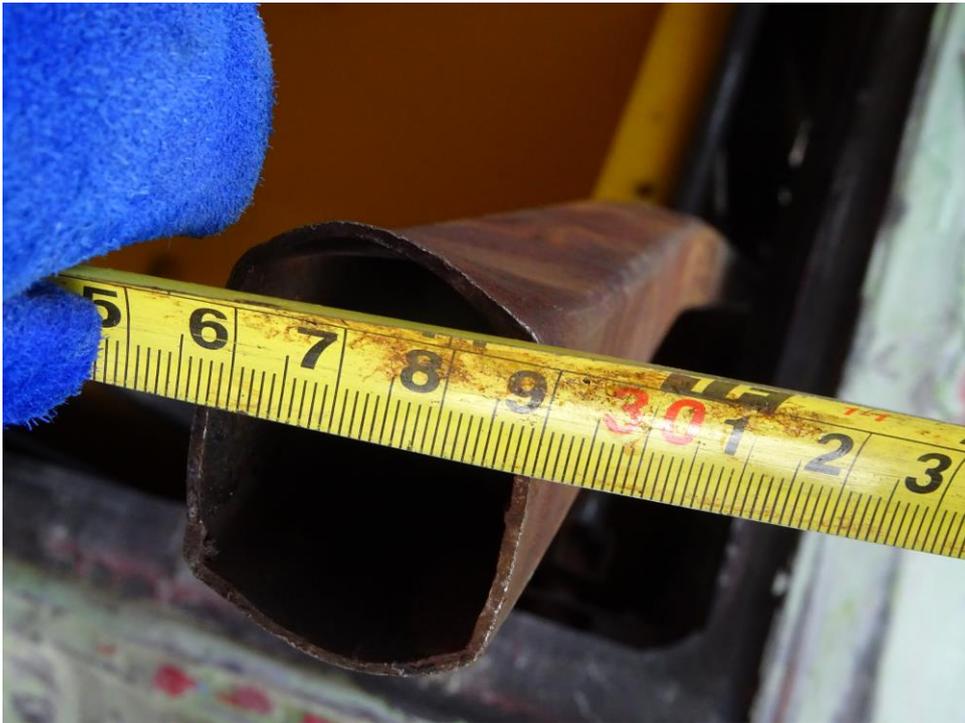
Gambar 14. Pengukuran dimensi tebal penampang superstruktur.

- Rangka superstruktur tipis dengan ketebalan 1.5 mm (Gambar 14).
- Dimensi penampang rangka superstruktur berukuran 3 x 3 cm (Gambar 14).

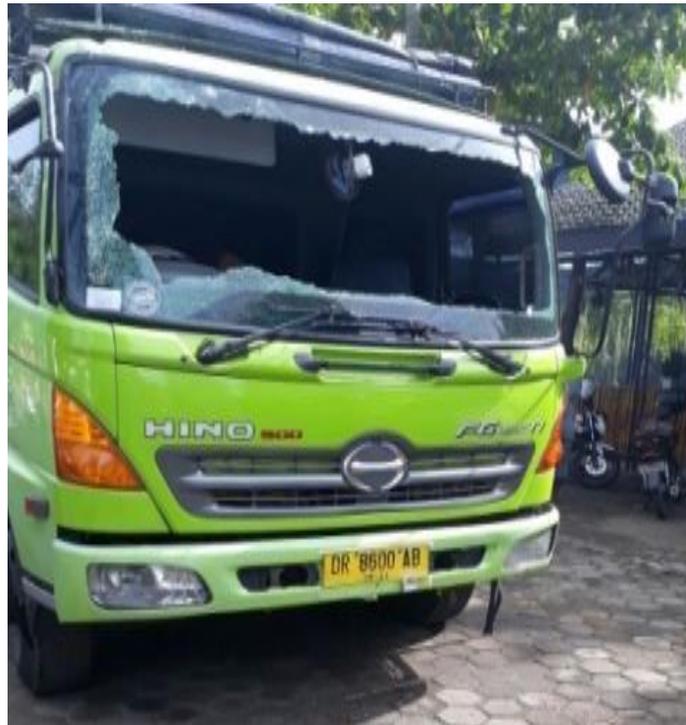
Gambar 22. Kaca depan truk tronton pecah

- Kaca depan pecah (Gambar 22).

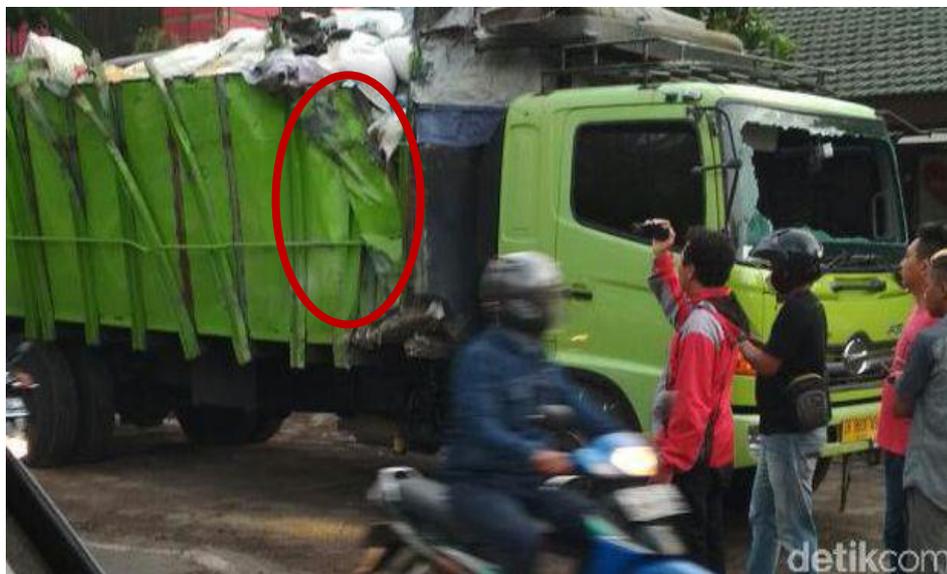
Gambar 23. Dinding bak sebelah kanan robek.

- Dinding bak sebelah kanan robek (Gambar 22).

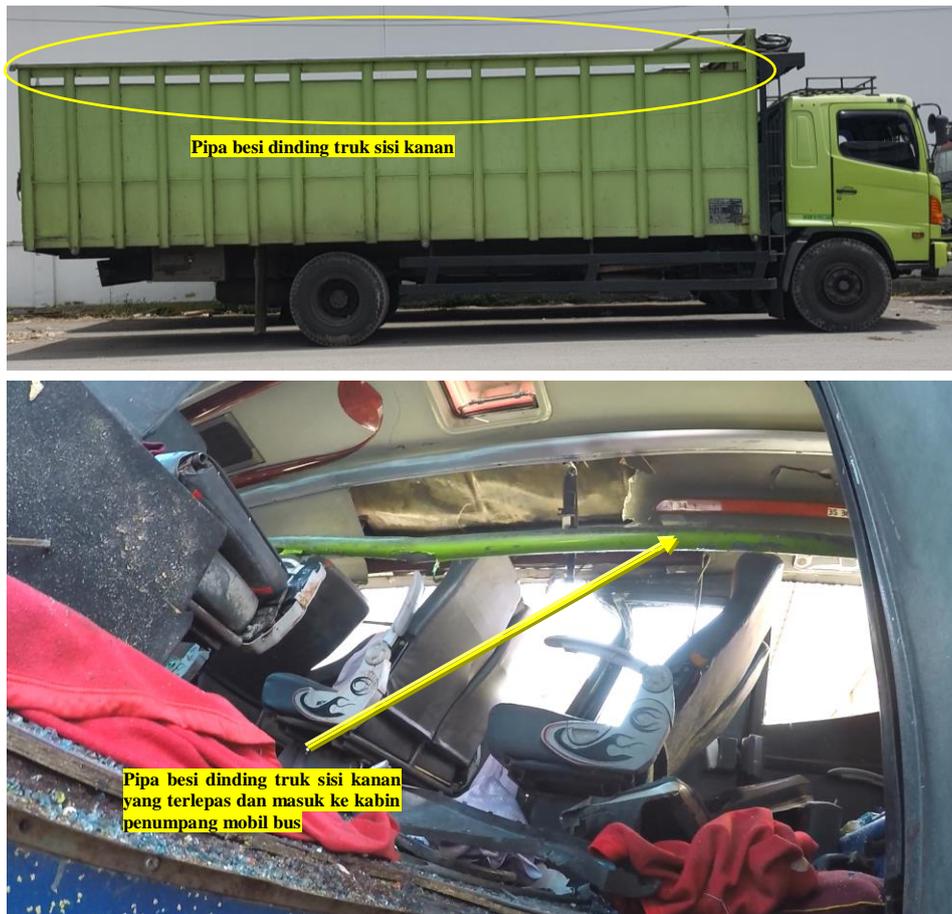
Gambar 24. Pipa besi dinding bak truk yang tertinggal di mobil bus.

- Pipa besi yang terlepas dari bak muatan truk tronton ketika bertabrakan dengan mobil bus (Gambar 24).

Pengamatan terhadap kondisi mobil bus terdapat kerusakan parah di bagian kanan mobil bus. Terlihat adanya deformasi struktur bagian kanan kendaraan ke arah ruangan penumpang (Gambar 6). Pengamatan terhadap kondisi truk tronton juga menunjukkan adanya kerusakan pada bagian kanan truk tronton terutama pada bak muatan (Gambar 23). Pipa penguat bak truk tronton terlepas dan tertinggal di dalam kabin penumpang mobil bus (Gambar 24).

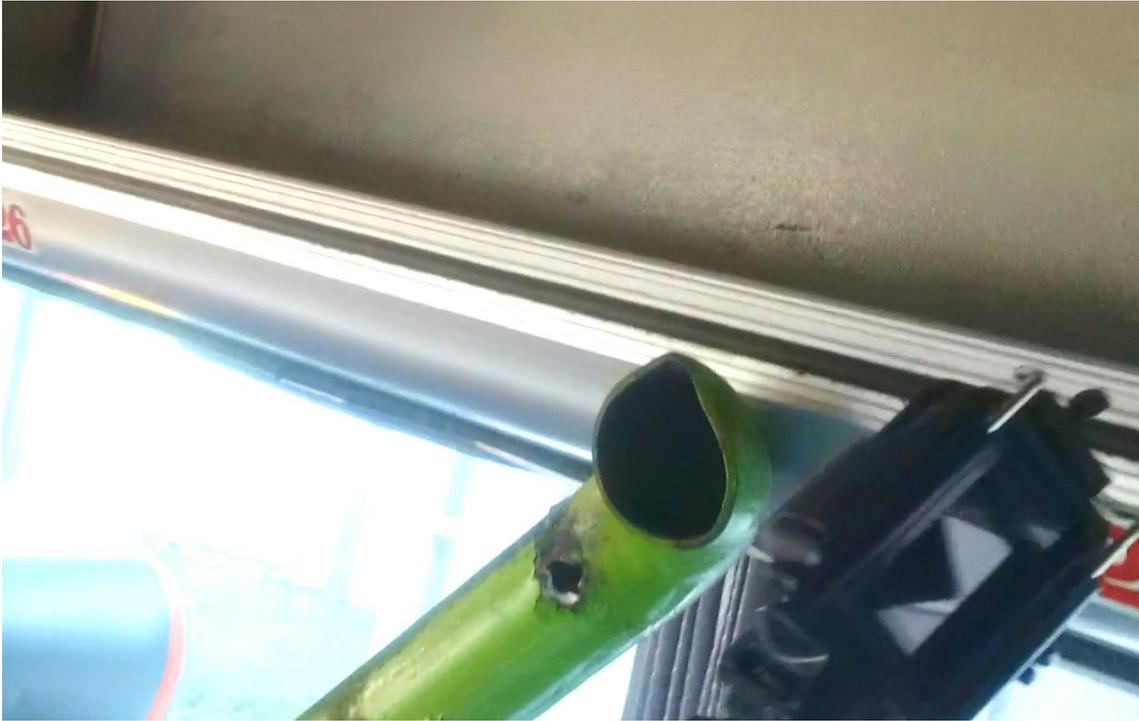
Gambar 26. Penampang pipa yang terlepas dari dinding bak truk tronton.

Pada pemeriksaan struktur pipa menunjukkan bahwa diameter pipa besi adalah 5.5 cm dan tebal pipa ± 2.5 mm (Gambar 26). Pipa yang digunakan adalah pipa untuk air minum (pipa ledeng).

Bengkel las tersebut juga tidak memiliki referensi yang dijadikan acuan dalam pemilihan material bak muatan baik itu material dasar maupun struktur penguat. Pelanggan boleh menentukan dimensi bak dan spesifikasi materialnya sesuai dengan keinginan. Tentunya hal ini menjadi sebuah *hazard* baik dari sisi peruntukan maupun pengoperasiannya ketika bak muatan sudah terangkai pada landasan truk pengangkutnya.

Melihat bahwa tatacara penyambungan/pengelasan yang belum diatur oleh pemerintah maka untuk mengantisipasi adanya *hazard* pada penguatan karoseri bak, pemerintah dipandang perlu untuk segera membuat panduan/*guide* terhadap hal ini. Dengan demikian, kejadian mengenai terlepasnya pipa-pipa memanjang di bak muatan saat terjadinya *impact*/benturan tidak akan terulang kembali di kemudian hari.

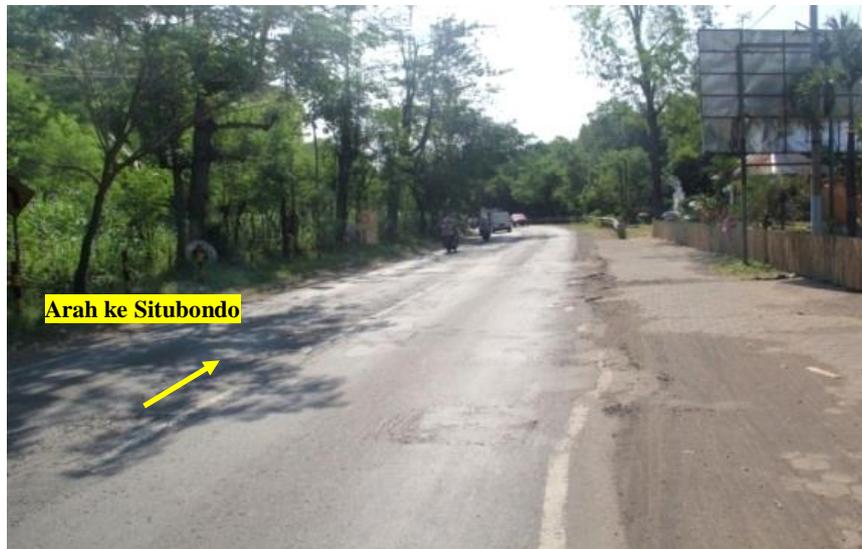
Secara umum, kondisi permukaan jalan saat terjadinya kecelakaan adalah berada dalam kondisi kurang baik. Permukaan jalan banyak yang telah berlubang dan tidak rata serta telah ditambal (Gambar 27, Gambar 28).

Gambar 27. Ruas Jalan Gending dari arah mobil bus (arah Timur ke Barat) pada jarak \pm 30 meter sebelum lokasi terjadinya kecelakaan.

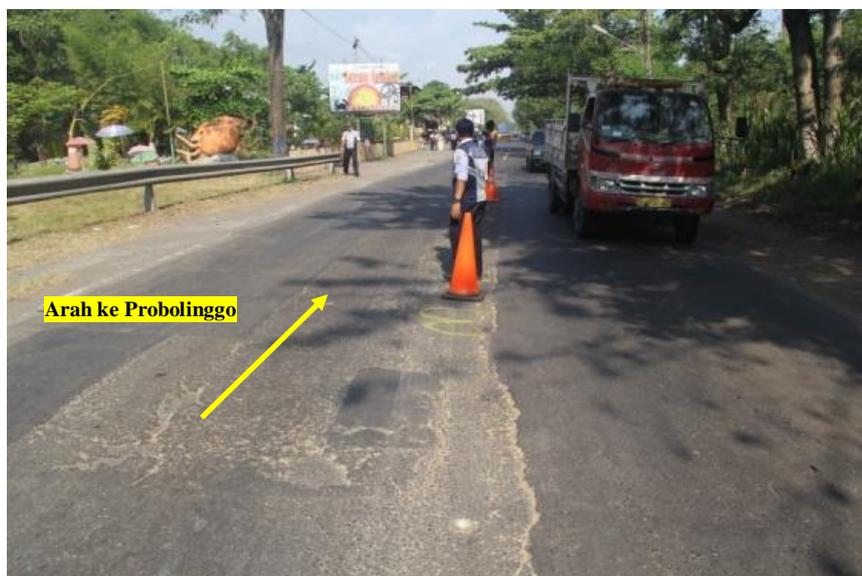
Gambar 28. Ruas jalan Gending dari arah Truk Tronton (arah Barat ke Timur) pada lokasi terjadinya kecelakaan.

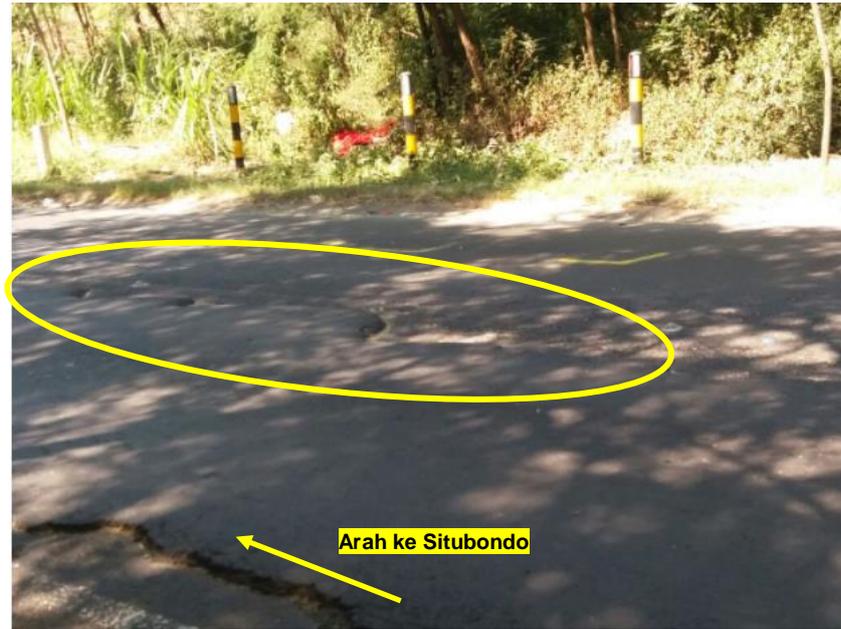
Gambar 29. Permukaan jalan tidak rata.

Kontur jalan di tempat kejadian kecelakaan tidak rata (Gambar 29). Selain itu, terdapat perbedaan ketinggian permukaan jalan antara sebelah kiri dan sebelah kanan (Gambar 30).

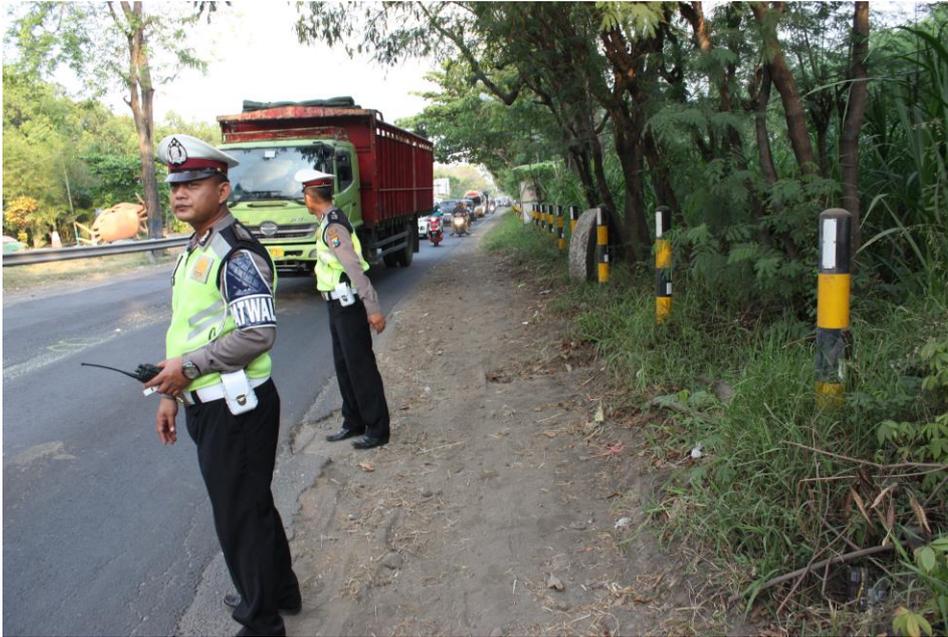
Gambar 31. Bahu jalan yang belum diperkeras.

Di lokasi tempat terjadinya kecelakaan dan di sepanjang Jalan Gending-Situbondo terdapat bahu jalan berupa pasir selebar 2 x 1 m (Gambar 31).

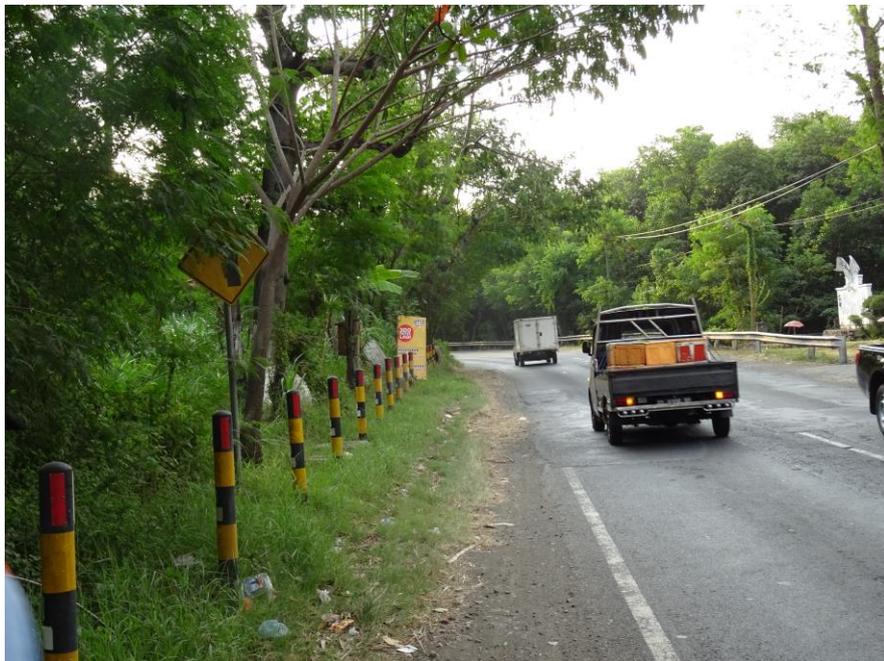
Terdapat rambu peringatan tikungan ke arah kiri \pm 50 meter sebelum lokasi kecelakaan dari arah Probolinggo ke Situbondo (Gambar 34). Rambu peringatan tersebut tertutup oleh kerimbunan pohon.

Gambar 34. Rambu peringatan tikungan ke kiri 50 meter sebelum lokasi kecelakaan dari arah Probolinggo ke Situbondo.

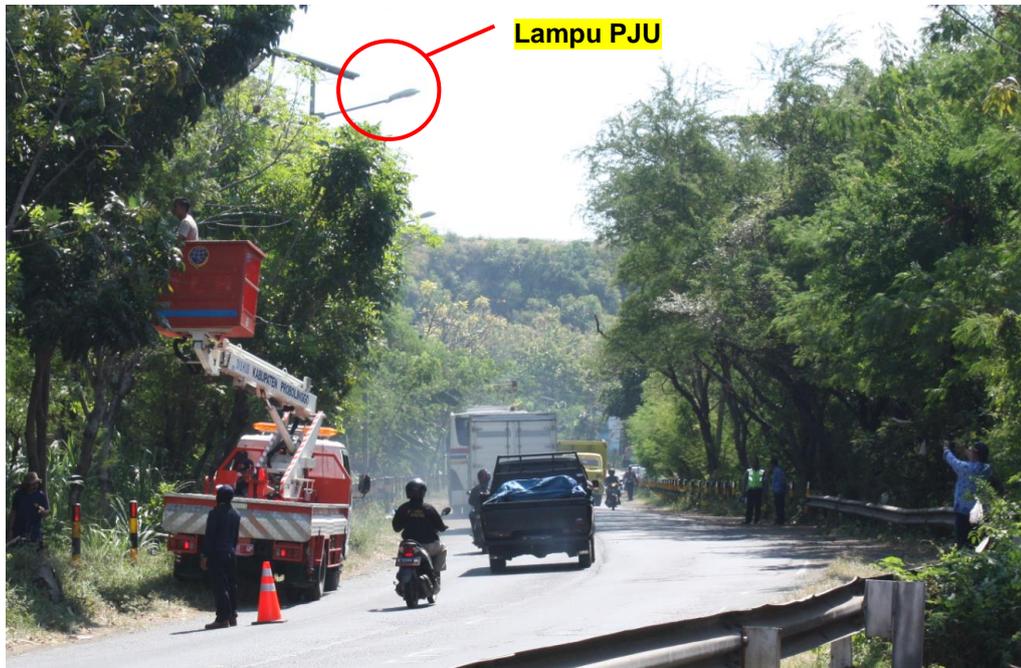
Gambar 35. Lampu PJU di lokasi kecelakaan.

Sekitar 300 m sebelum dan sesudah lokasi terjadinya kecelakaan (arah datangnya mobil bus) terdapat lampu penerangan jalan umum (PJU). Namun terdapat beberapa lampu di dekat lokasi kecelakaan yang tidak berfungsi sebagaimana mestinya. Didapatkan penelusuran di lokasi kecelakaan bahwa beberapa lampu PJU tersebut tidak menyala pada waktu malam hari (Gambar 35).

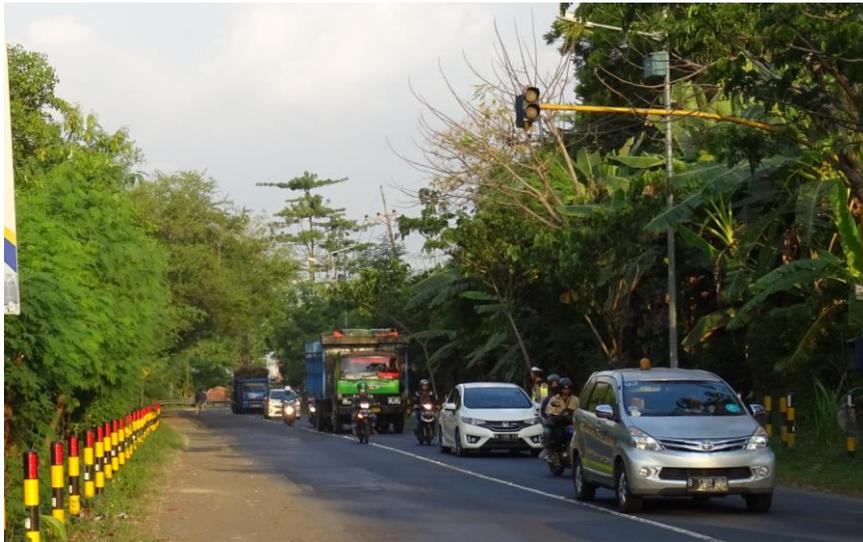
Terdapat juga warning light sekitar 112 meter sebelum tempat kejadian kecelakaan dari arah Situbondo ke Probolinggo. Akan tetapi *warning light* tersebut tidak berfungsi. Warning light ini memberikan peringatan ke kedua arah baik itu kendaraan yang sedang mengarah ke Probolinggo maupun kendaraan yang sedang mengarah ke Situbondo (Gambar 36, Gambar 37).

Gambar 36. *Warning light* ± 112 m sebelum lokasi kecelakaan (arah Situbondo ke Probolinggo)

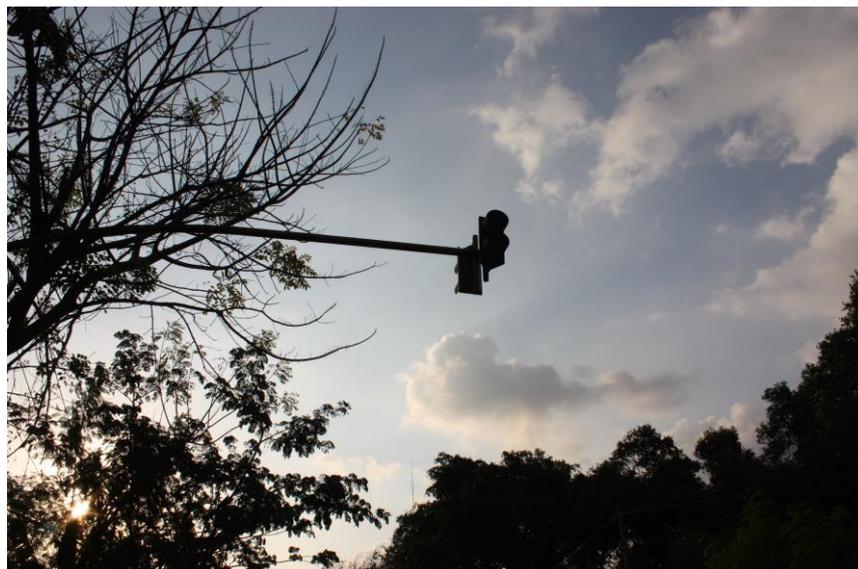
Gambar 37. *Warning light* ± 112 m setelah lokasi kecelakaan (arah Probolinggo ke Situbondo)

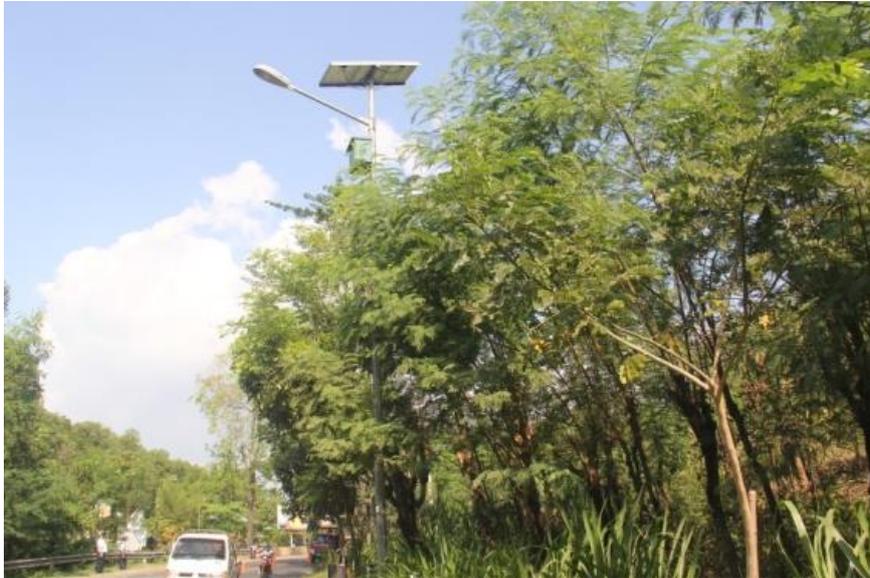
Di beberapa spot, terdapat ranting pepohonan yang sangat lebat sehingga mengganggu visibilitas pengguna jalan serta menutupi pencahayaan lampu (Gambar 40). Pada malam hari, ruas jalan terlihat agak gelap serta cukup membuat pengemudi mengalami kehilangan orientasi mengemudi di beberapa titik yang tidak terdapat marka tengah.

Gambar 40. Ranting pohon menutupi jarak pandang bebas pengemudi dari arah truk tronton.

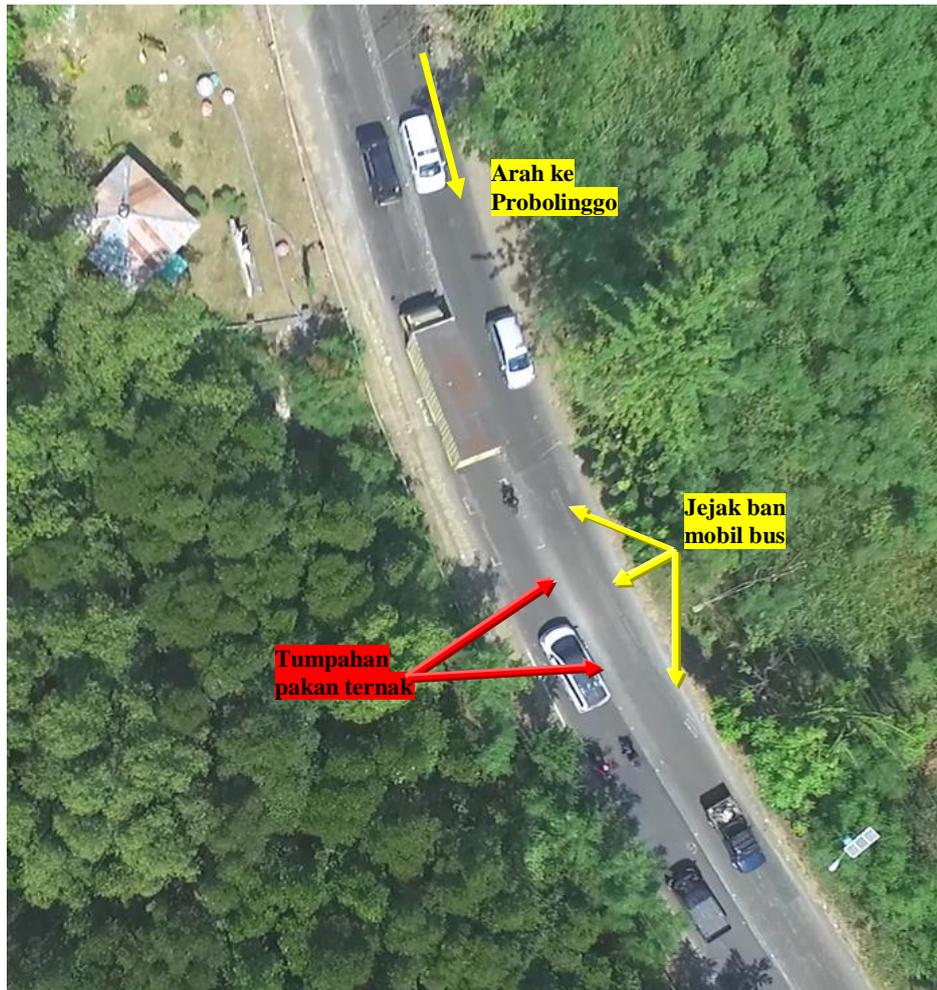
Gambar 41. Jejak ban di lokasi kecelakaan.

Di sekitar tikungan tempat terjadinya benturan antara kedua kendaraan terdapat bekas jejak ban pada jalur mobil bus. Jejak ban ini mengarah ke bahu jalan sebelah kiri. Di sekitar lokasi juga terdapat bekas-bekas tumpahan pupuk.

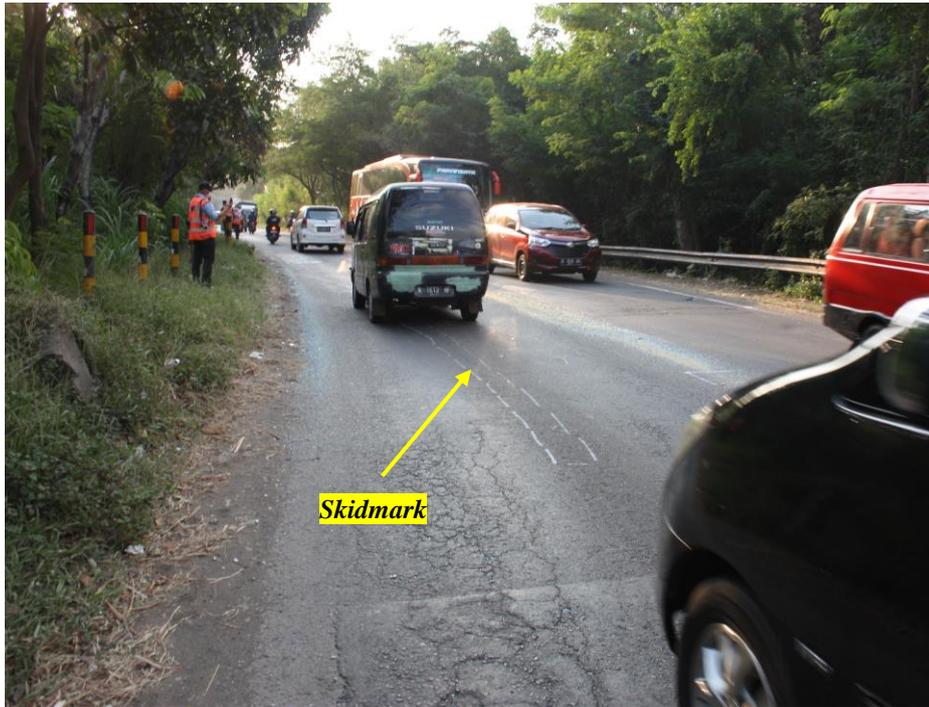
Gambar 42. Skidmark mobil bus di lokasi terjadinya kecelakaan.

Pengamatan dari kondisi prasarana jalan dan kelengkapannya memperlihatkan bahwa tidak terdapat suatu kerusakan berarti dari akibat terjadinya kecelakaan seperti masih utuhnya keseluruhan *delineator post* di lokasi terjadinya kecelakaan. Hal ini menandakan bahwa mobil bus tidak keluar dari bahu jalan dan jejak ban yang tertinggal merupakan jejak ban kiri mobil bus (Gambar 42, Gambar 43).
