**KOMITE NASIONAL KESELAMATAN TRANSPORTASI
REPUBLIK INDONESIA**

FINAL
KNKT.17.08.10.01

Laporan Investigasi Kecelakaan Lalu Lintas Dan Angkutan Jalan

**TABRAKAN BERUNTUN YANG MELIBATKAN TRUCK CRANE N 9065 UA,
2 UNIT MOBIL PENUMPANG DAN 10 UNIT SEPEDA MOTOR
DI JALAN RAYA KERTANAGARA GIRI MOYO KARANGPLOSO
KABUPATEN MALANG PROVINSI JAWA TIMUR
JUMAT, 25 AGUSTUS 2017**

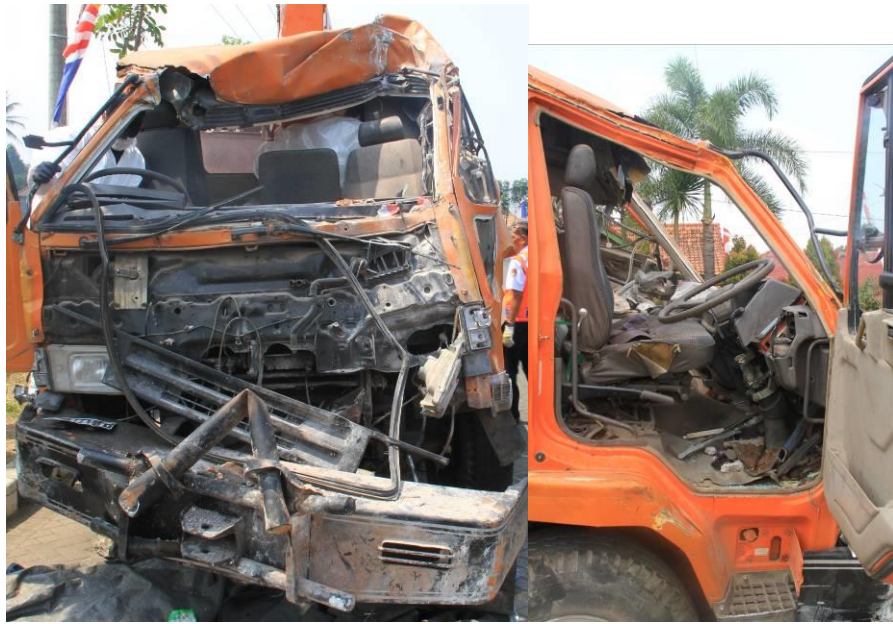
Gambar 2. Kerusakan Truk Crane

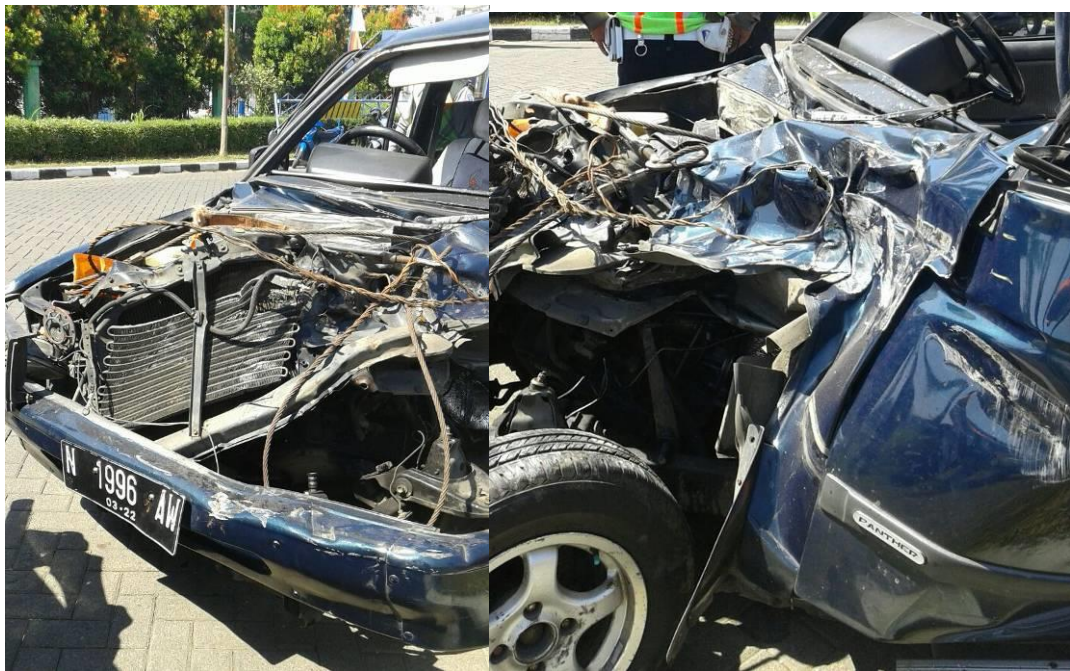
Gambar 3. Kerusakan Mobil Penumpang Isuzu TBR54 N-1996-AW

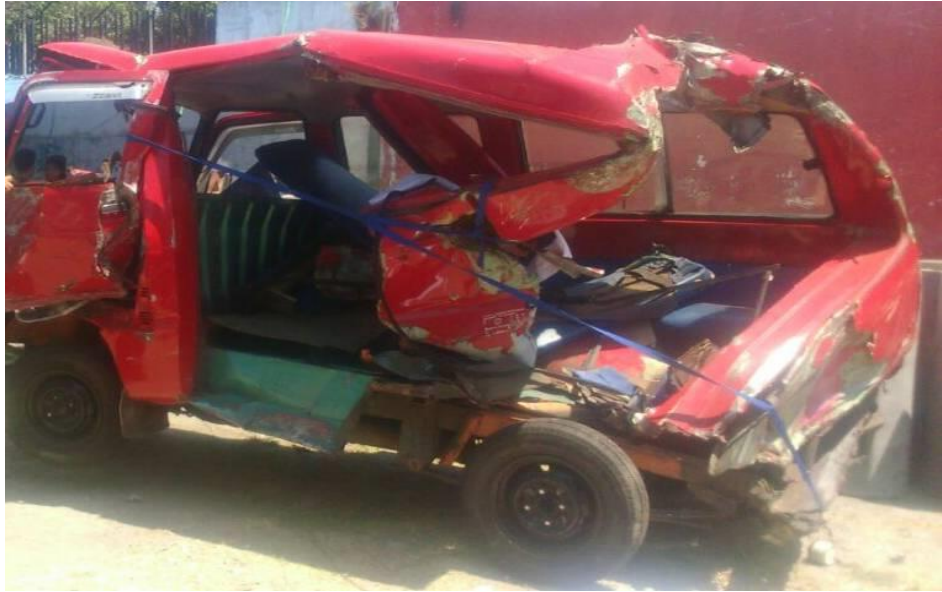
Gambar 4. Kerusakan MPU Daihatsu S89 N-1804-UG

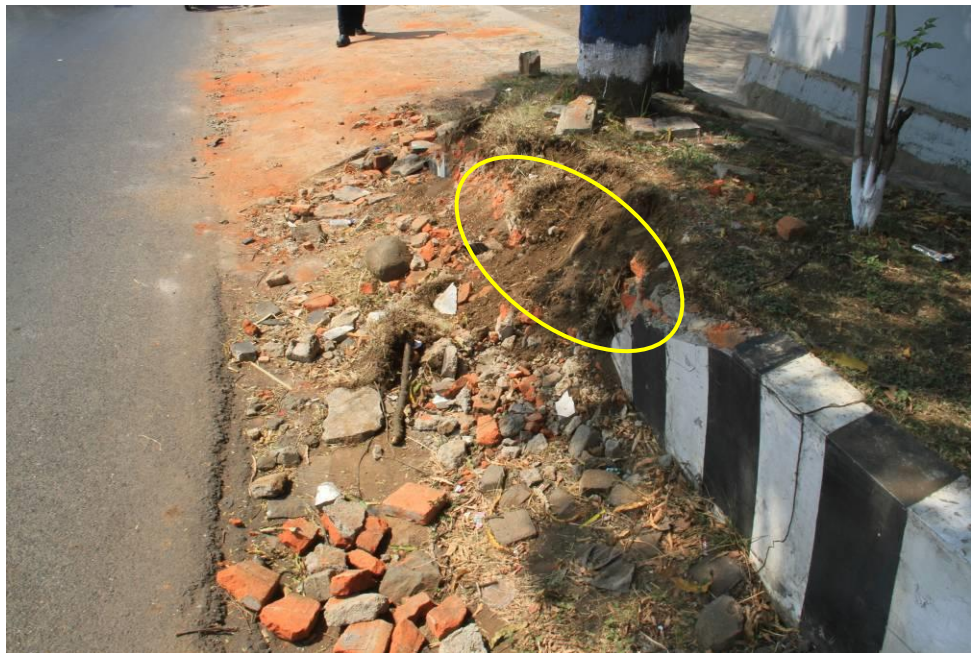
Gambar 5. Kerusakan Kerb

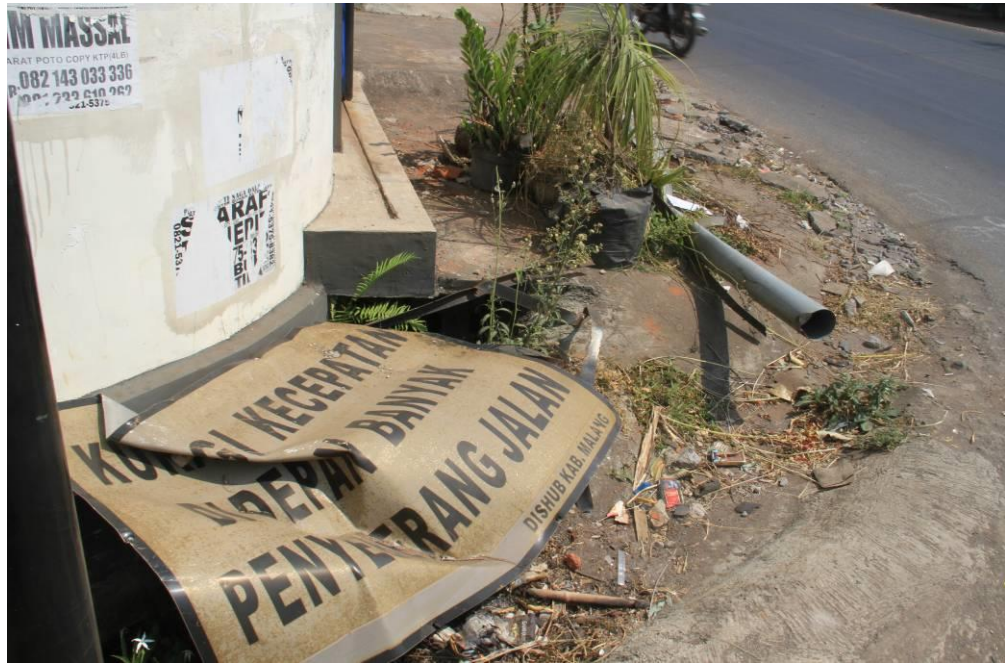
Gambar 6. Kerusakan Tiang dan Papan Rambu Peringatan

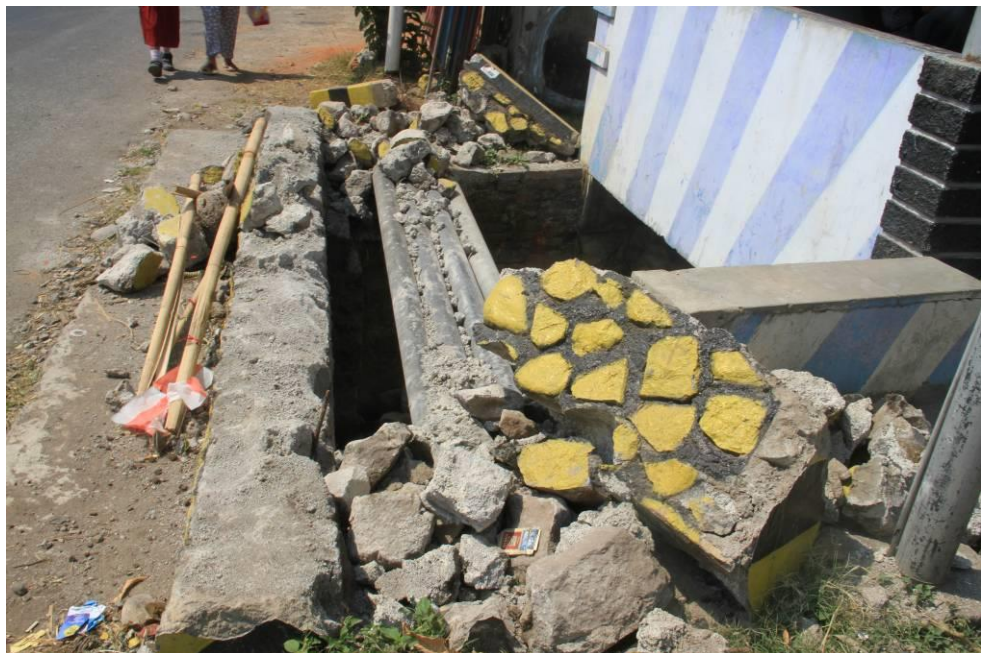
Gambar 7. Kerusakan Pagar Jembatan

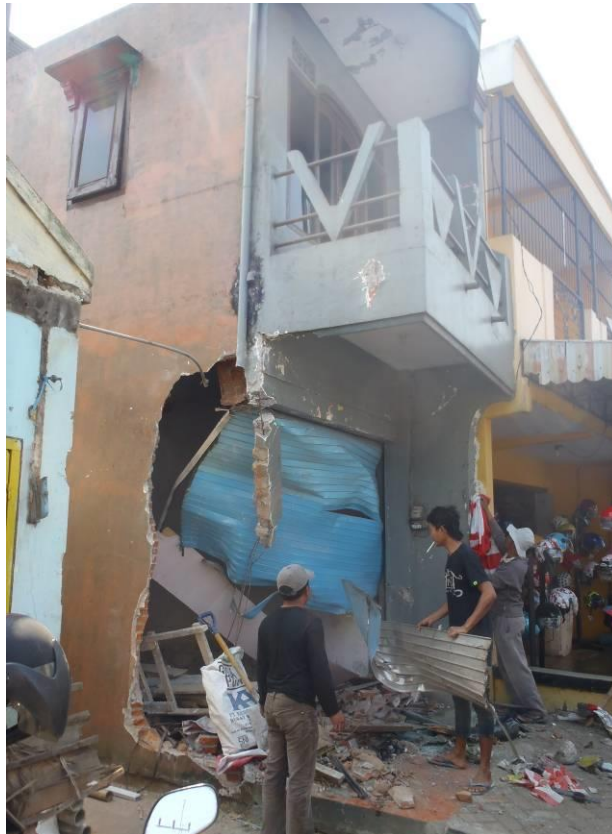
Gambar 8. Kerusakan Ruko

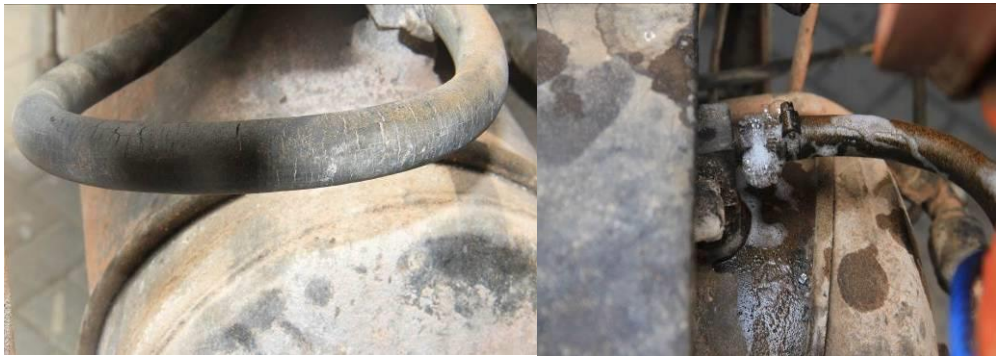
Mitsubishi FM517H memakai sistem rem *Air Over Hidraulic* (AOH). Kondisi selang-selang karet fleksibel sudah banyak retakan dan getas. Berdasarkan percobaan dengan memakai air sabun saat mesin dihidupkan, *synthetic air hose* telah mengalami kebocoran.

Gambar 9. Kondisi *synthetic air hose* mengalami penuaan dan bocor

Air hose merupakan selang khusus untuk mengalirkan udara bertekanan. Selang ini terbuat dari karet sintesis sehingga diharapkan lebih memiliki ketahanan terhadap kebocoran. Pemeriksaan dengan menggunakan air sabun pada selang karet menunjukkan adanya kebocoran pada hampir keseluruhan selang udara yang banyak retakan dan getas. Hal ini menunjukkan bahwa kondisi selang karet sintesis sudah mengalami penuaan.

5. Kartu Induk Uji Berkala di Kota Malang terakhir uji tanggal 5 Februari 2010.
6. Mitsubishi FM517H memakai sistem rem *Air Over Hidraulic* (AOH).
7. Kondisi *synthetic air hose* sudah mengalami penuaan dan bocor.

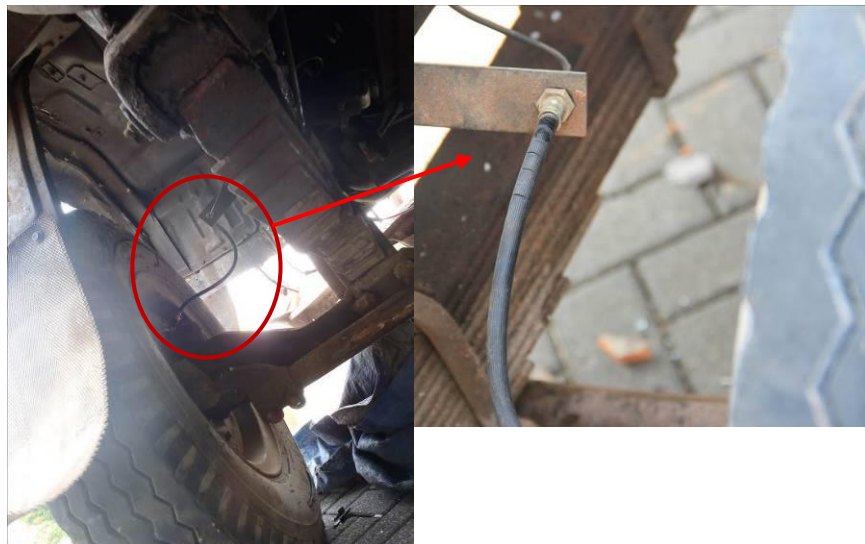
Gambar 10. *Rubber flexible hose* di sumbu depan kiri mengalami penuaan dan bocor

Berdasarkan pengamatan kondisi selang-selang karet fleksibel sudah banyak retakan dan getas. Hal ini menunjukkan bahwa selang tersebut sudah mengalami penuaan dan akibat terkena sinar ultraviolet dan ozone.

Sistem rem Mitsubishi FM 517H adalah *Air Over Hydraulic* dan menggunakan 1 master rem minyak untuk 1 sumbu roda. kebocoran *rubber flexible hose* rem yang digunakan di roda kiri depan menyebabkan hilangnya tekanan atau *pressure* pada sumbu depan dan berkurangnya minyak rem.

Berdasarkan Standar Nasional Jerman (DIN 20066) usia selang karet fleksibel terhitung dari tanggal pembuatannya maksimal adalah 10 tahun yang dapat dirinci menjadi 4 (empat) tahun pertama adalah sebelum dipasang pada kendaraan kemudian 2 (dua) tahun berikutnya penyimpanan setelah dipasang pada kendaraan dan 4 (empat) tahun terakhir pada saat pengoperasian kendaraan. Untuk ini sebaiknya selang karet fleksibel rem disarankan diganti setiap 5 (lima) tahun dengan kondisi apapun.

8. *Rubber flexible hose* di sumbu depan kiri sudah mengalami penuaan dan bocor.
9. *Parking brake* berubah fungsi menjadi tuas pengaktif *hydraulic crane*.

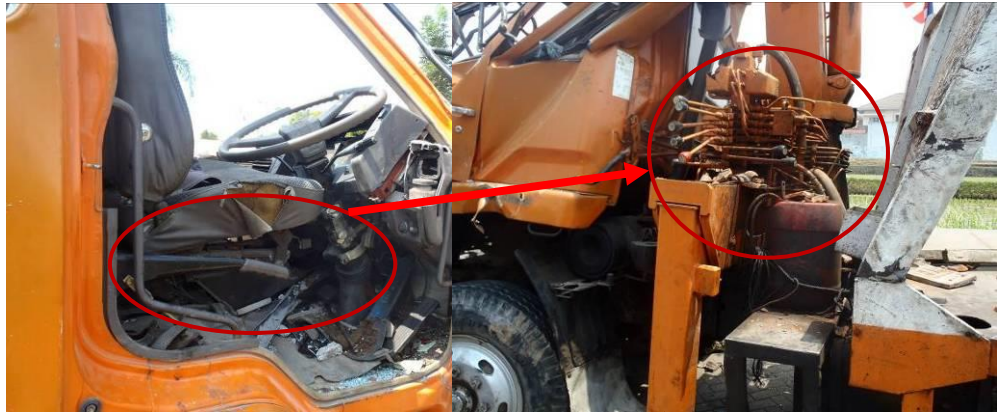
Gambar 11. *Parking brake* berubah fungsi menjadi tuas pengaktif *hydrolic crane*

Perubahan fungsi rem parkir menjadi tuas pengaktif *hydraulic crane* menyebabkan tidak tersedianya sistem pengereman dengan rem tangan. Rem parkir dapat membantu rem utama pada saat diperlukan. Berdasarkan PP 55 Tahun 2012 Pasal 19 ayat 3 bahwa kendaraan bermotor harus memiliki rem utama dan rem parkir untuk memenuhi persyaratannya. Dengan demikian, tidak terpasangnya rem parkir merupakan suatu hal yang dapat berkontribusi terhadap kecelakaan.

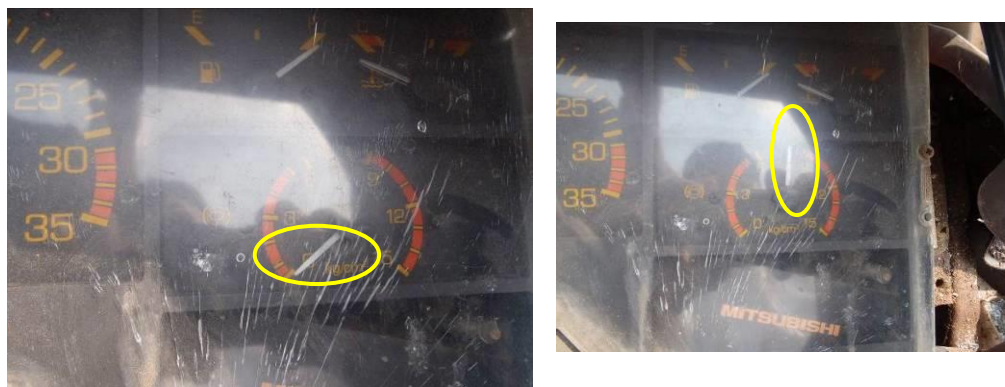
Gambar 12. Percobaan pengisian udara bertekanan, kondisi mesin *idle* dari indikator 0 bar sd 8 bar memerlukan waktu 10 menit.

Kebocoran pada selang fleksibel berdampak pada pengisian udara di tangki reservoir. Hal ini dindikasikan dari percobaan pengisian tangki udara dimana durasi waktu pengisian menjadi lebih lama (10 menit untuk mencapai 8 bar).

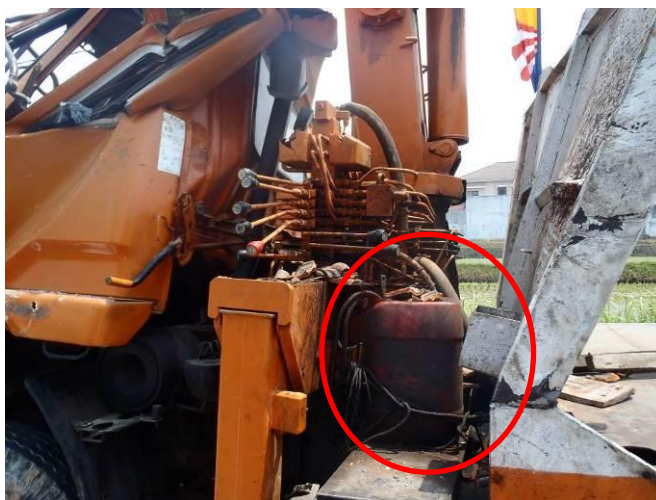
Tangki bahan bakar bocor diganti dengan jerigen yang disalurkan menggunakan selang plastik.

Gambar 13. Tangki bahan bakar bocor diganti memakai jerigen

Tangki bahan bakar berfungsi untuk menyimpan bahan bakar yang diperlukan oleh mesin ketika di perjalanan. Dalam tangki bahan bakar terdapat separator yang berfungsi sebagai peredam bila kendaraan berjalan atau berhenti secara tiba-tiba atau bila berjalan di jalan yang tidak rata. Fungsi tangki diganti oleh jerigen (dengan kondisi jalan menanjak dan menurun mengakibatkan permukaan bahan bakar tidak selalu terjaga untuk pipa). Hal ini berpotensi menyebabkan ketidaksinambungan penyaluran bahan bakar ke mesin sehingga putaran mesin terganggu. Gangguan pada putaran mesin menyebabkan aliran udara dari kompresor melambat.

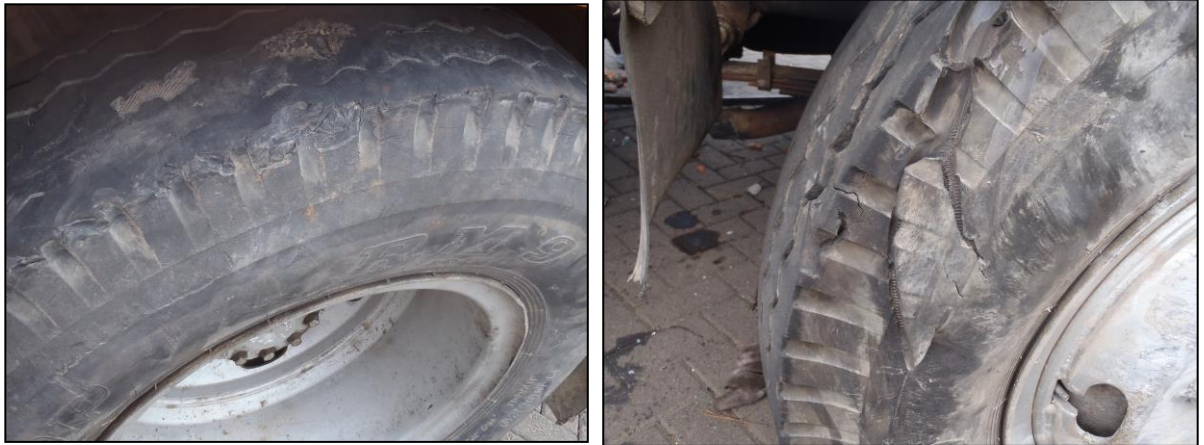
Kondisi ban yang sudah banyak sayatan yang cukup dalam sehingga mencapai benang lapisan. Kedalaman alur ban luar vulkanisir kurang dari 1 (satu) mm.

Gambar 14. Kondisi ban banyak sayatan mencapai benang lapisan

Kondisi ban yang sudah banyak sayatan yang cukup dalam sehingga mencapai benang lapisan. Kedalaman alur ban luar belakang yang divulkanisir kurang dari yang seharusnya (minimal 1 mm) sesuai dengan Peraturan Pemerintah Nomor 55 Tahun 2012 Tentang Kendaraan Pasal 73 sehingga mengakibatkan fungsi ban semakin berkurang terutama saat keadaan darurat.

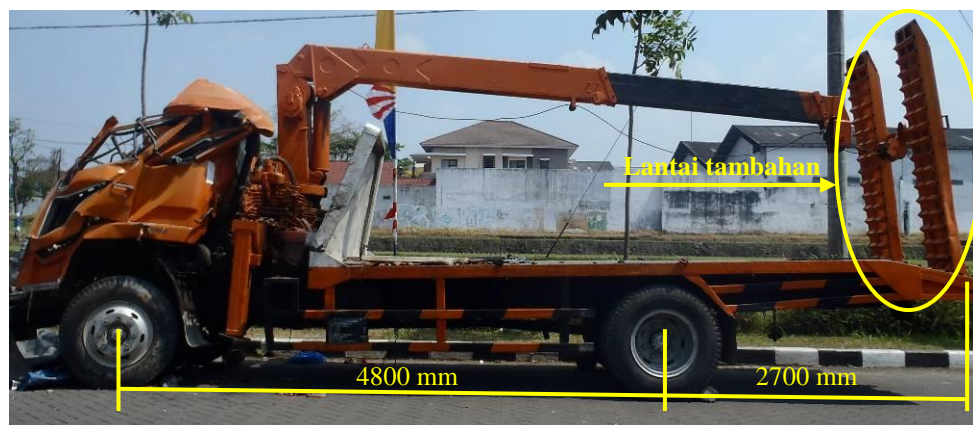
Jarak sumbu depan ke sumbu belakang 4800 mm. ROH 2700 mm. Dan pemasangan rantai tambahan memakai engsel.

Gambar 15. Jarak sumbu depan ke sumbu belakang

- 1) Jarak sumbu depan ke sumbu belakang bertambah ± 520 mm. Modifikasi dilakukan guna pemasangan mesin *crane* dan pemuatan alat berat.
- 2) Panjang bagian truk *crane* yang menjulur ke belakang dari sumbu belakang bertambah ± 540 mm dengan menambah panjang rangka landasan menggunakan besi U yang dilas.
- 3) Pemasangan landasan tambahan memakai engsel untuk memuat alat berat.

Modifikasi dimensi seharusnya sesuai dengan UU Nomor 22 Tahun 2009 Tentang LLAJ dan hanya dapat dilakukan setelah mendapat rekomendasi dari APM. Perubahan dimensi truk *crane* akan berpengaruh pada perhitungan jumlah berat yang diperbolehkan (JBB) yang erat kaitannya dengan kapasitas pengereman.

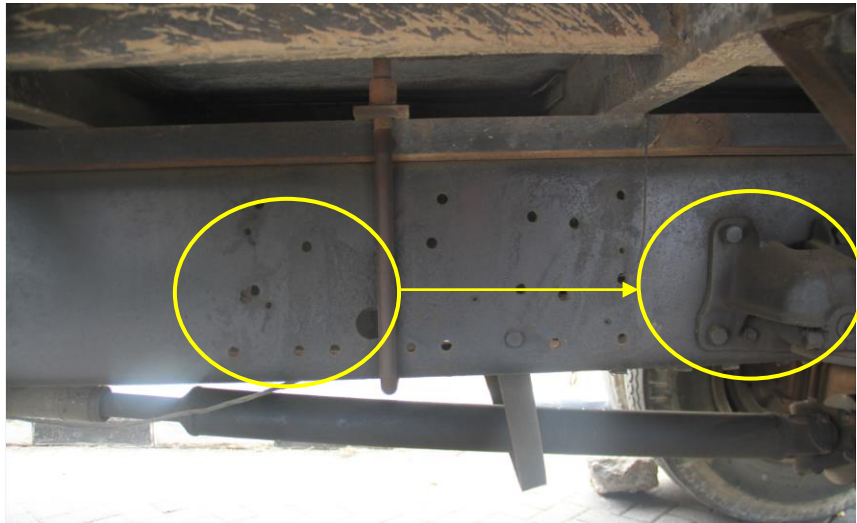
Gambar 16. Pergeseran kedudukan suspensi sumbu belakang

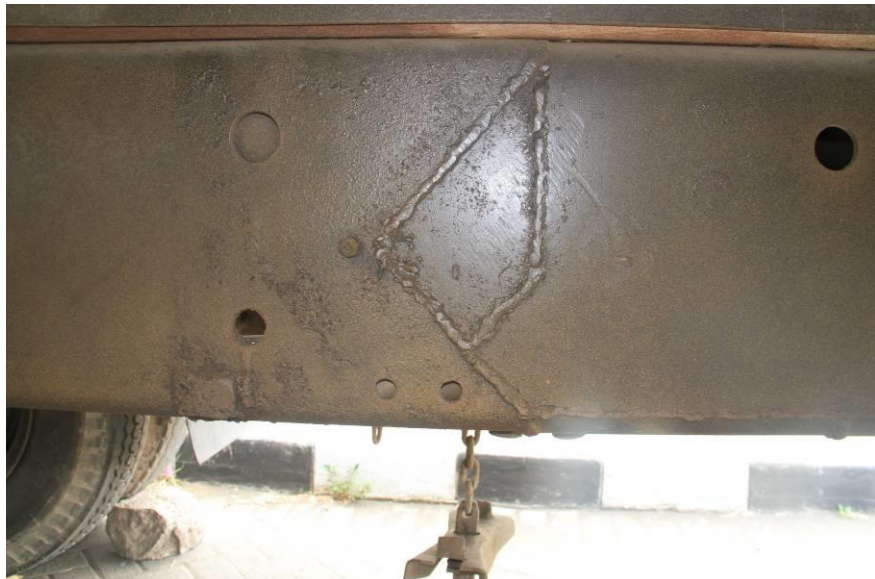
Gambar 17. Sambungan rangka di ROH

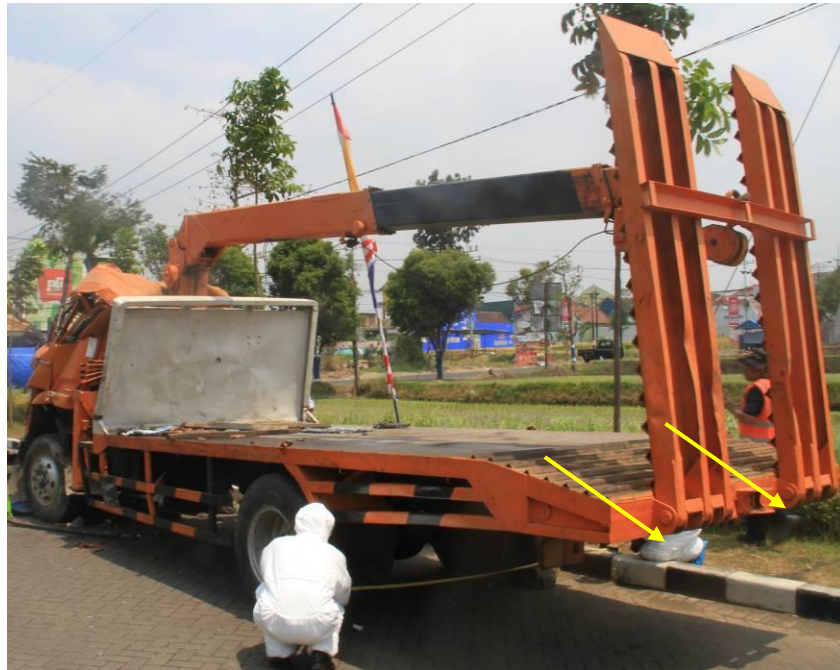
Gambar 18. Pemasangan rantai tambahan memakai engsel

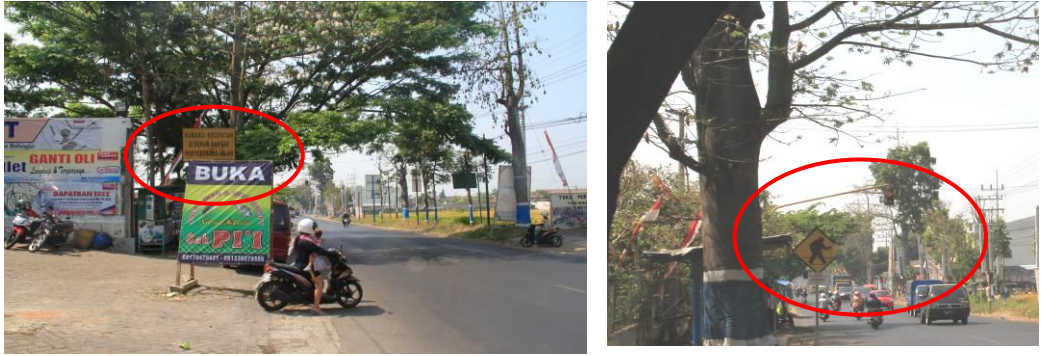
Gambar 19. Rambu Lalu Lintas dan *Warning Light* \pm 100 meter setelah tabrakan pertama

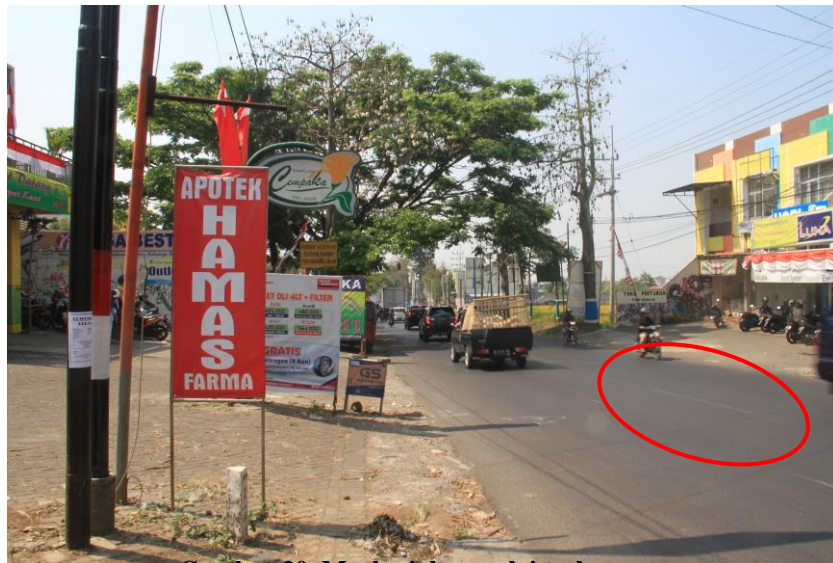
Gambar 20. Marka jalan mulai terhapus

Mulai terhapusnya marka jalan, mengakibatkan kekurangwaspadaan pengemudi terhadap kondisi lalu lintas jalan. Sebagaimana PM No 34 Tahun 2014 tentang marka jalan, marka berfungsi untuk mengatur lalu lintas, memperingatkan, atau menuntun pengguna jalan dalam berlalu lintas. Delineasi yang efektif dapat memperbaiki efisiensi dan keselamatan sistem jalan raya baik untuk kondisi siang dan malam.

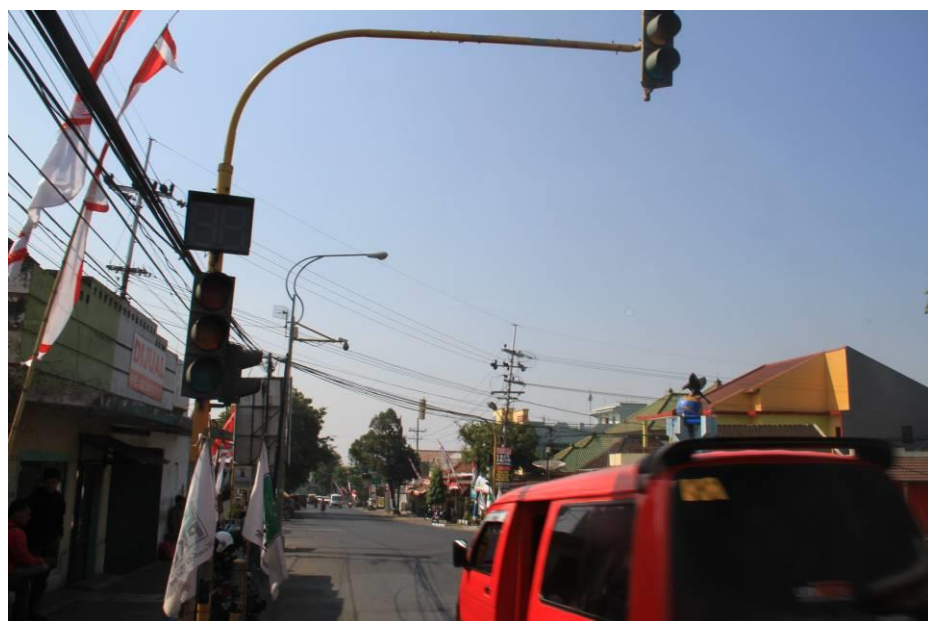
Gambar 21. APILL tidak berfungsi \pm 300 meter sebelum lokasi

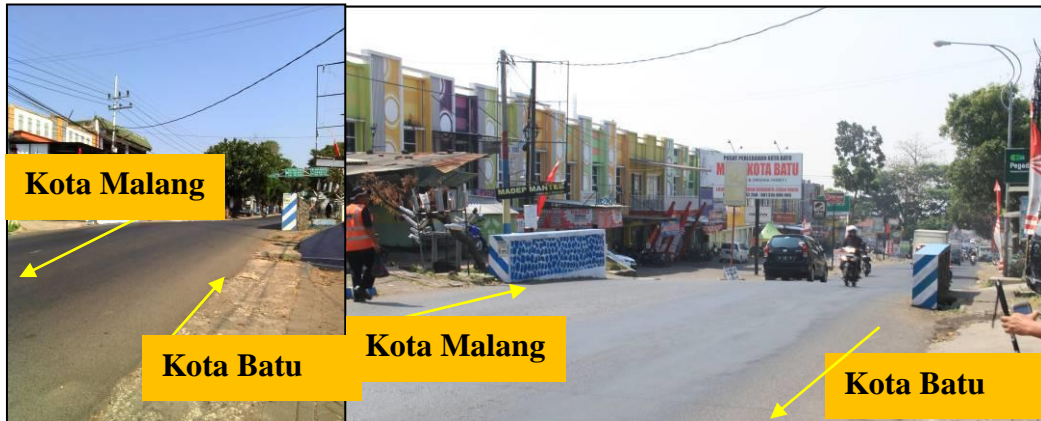
Sedangkan pada 75 meter sebelum kejadian, kemiringan jalan mencapai 9.9% dan lebar badan jalan 9 meter. Adanya penyempitan badan jalan serta perubahan kemiringan mengharuskan pengemudi kendaraan untuk berhati – hati terhadap perubahan kondisi tersebut.

Gambar 25. Kemiringan jalan 75 meter sebelum tempat kejadian kecelakaan 9.9 %

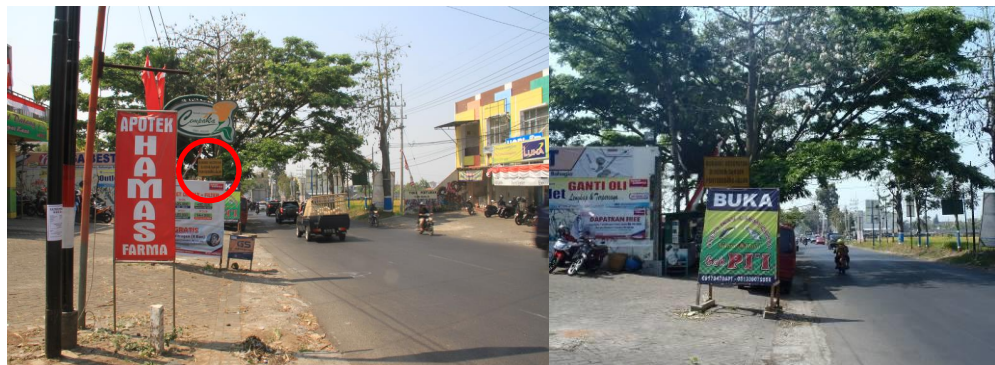
Gambar 28. Rambu Peringatan yang tertutup Iklan dan Pepohonan

Permenhub No 13 Tahun 2014 Tentang Rambu Lalu Lintas pasal 64 ayat 2 menyebutkan pembangunan dan/atau pemasangan bangunan, utilitas, media informasi, iklan, pepohonan, atau benda-benda lain dilarang menghalangi keberadaan rambu yang berakibat mengurangi atau menghilangkan arti Rambu Lalu Lintas. Sedangkan di lokasi kejadian kecelakaan rambu lalu lintas banyak tertutup oleh iklan dan pepohonan. Untuk itu perlu dilakukan penindakan terhadap iklan yang menghalangi rambu sehingga tidak terlihat jelas dan perlu dilakukan pemangkasan secara berkala pepohonan yang menghalangi rambu.
