**KOMITE NASIONAL KESELAMATAN TRANSPORTASI
REPUBLIK INDONESIA**

FINAL
KNKT.17.08.11.01

**Laporan Investigasi Kecelakaan Lalu Lintas Dan Angkutan Jalan
TABRAKAN BERUNTUN MOBIL BARANG TRUK *SEMI TRAILER* H-1636-BP
DENGAN BEBERAPA KENDARAAN LAINNYA.**

**DI JALAN NASIONAL SOEKARNO-HATTA KM.32, KABUPATEN SEMARANG,
PROVINSI JAWA TENGAH, TANGGAL 29 AGUSTUS 2017.**

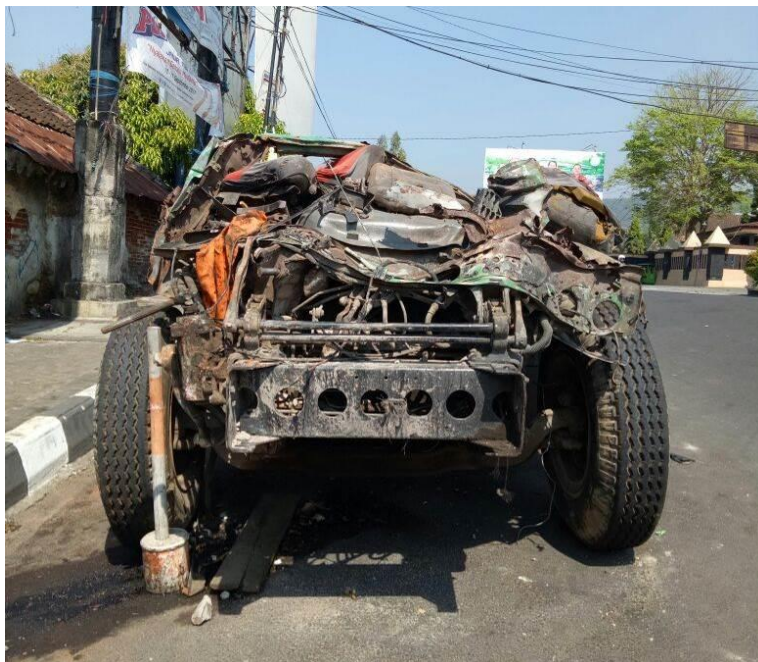
- Bagian kabin kendaraan terdeformasi berat sehingga atap kabin hampir rata dengan jok kabin (Gambar 10, Gambar 11, Gambar 12);
- *Head tractor* sudah tidak dapat dikenali sehingga karoseri kendaraan tidak dapat diidentifikasi (Gambar 10, Gambar 11, Gambar 12);
- Selang udara rem terputus (Gambar 13);

Gambar 10. Kondisi *head tractor* sisi depan pasca kejadian.

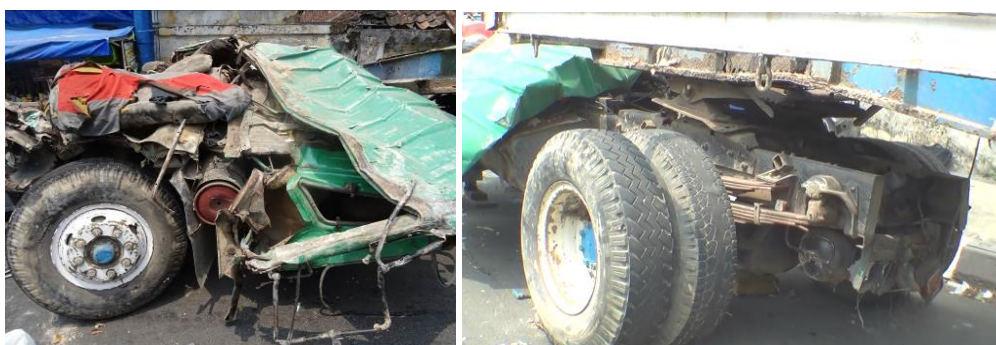
Gambar 11. Kondisi *head tractor* sisi kiri pasca kejadian.

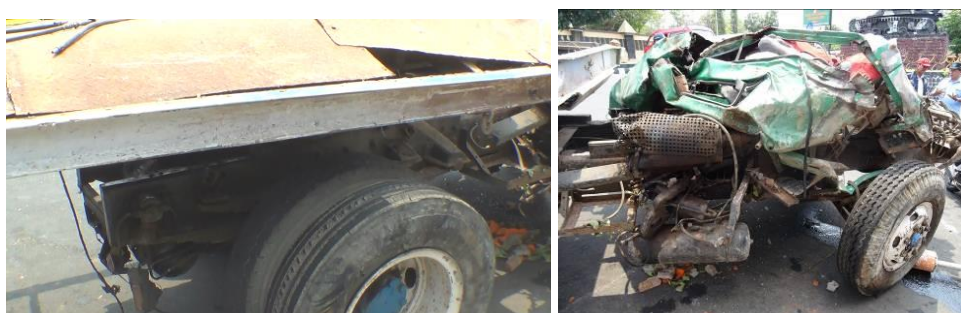
Gambar 12. Kondisi *head tractor* sisi kanan pasca kejadian.

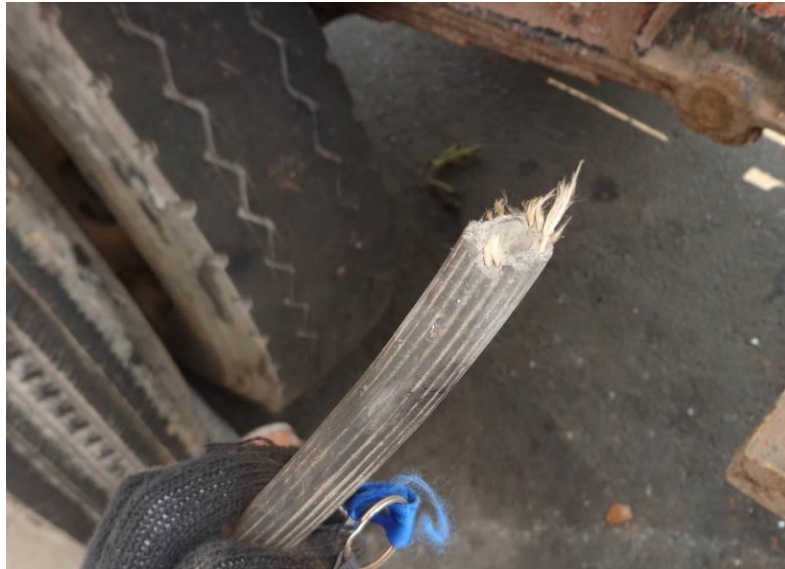
Gambar 13. Selang udara rem pada *head tractor* yang terputus.

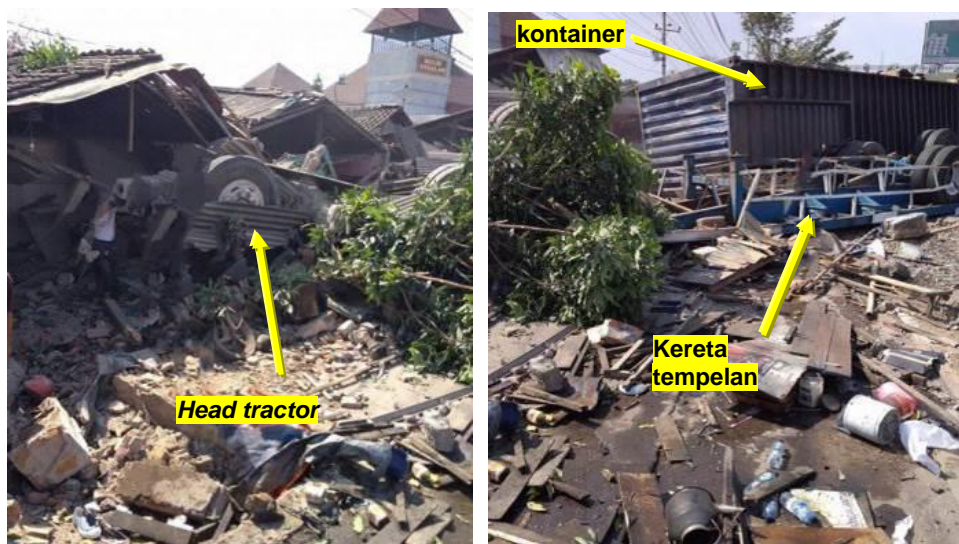
- Kontainer terlepas dari landasannya (Gambar 14);
- Rangka landasan terpuntir yang dapat dilihat dari penampilan berbagai sisi kereta tempelan (Gambar 15, Gambar 16, Gambar 17);
- Pelat rangka landasan terdeformasi berat (Gambar 17);
- Ban belakang kanan sumbu 4 robek (Gambar 18);

Gambar 14. Kondisi truk *semi trailer* setelah kejadian kecelakaan.

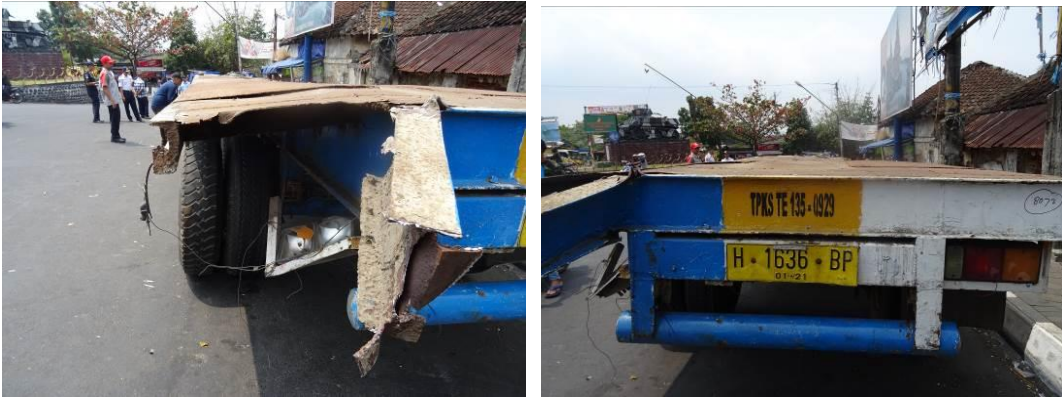
Gambar 15. Kondisi kereta tempelan sisi belakang pasca kejadian.

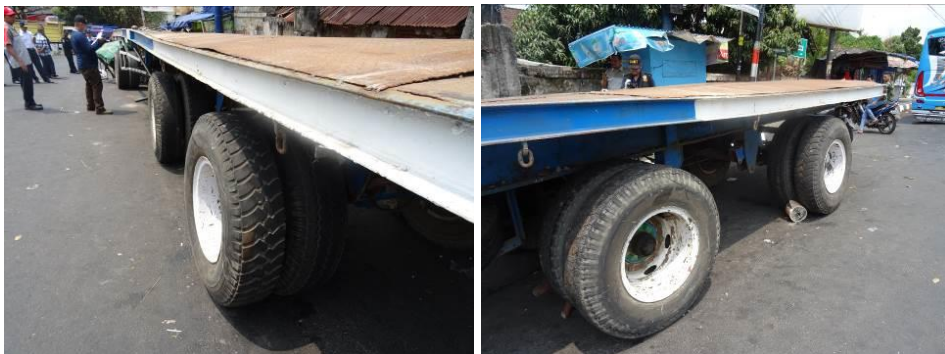
Gambar 16. Kondisi kereta tempelan sisi kiri pasca kejadian.

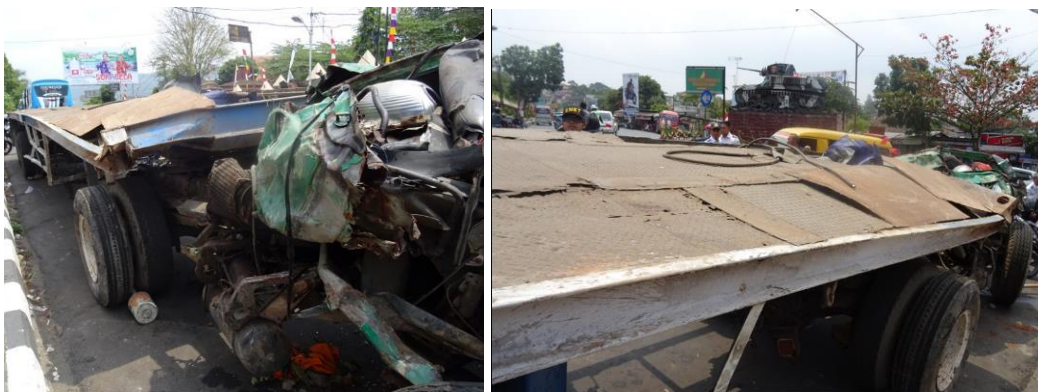
Gambar 17. Kondisi kereta tempelan sisi kanan pasca kejadian kecelakaan.

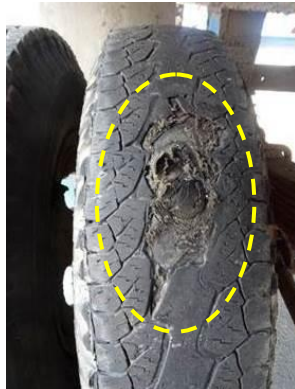
Gambar 18. Permukaan ban yang robek.

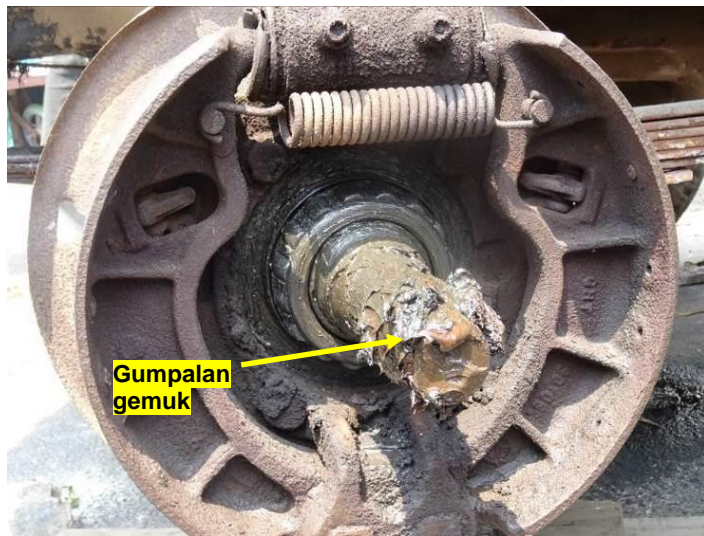
Gambar 19. Kondisi sistem pengereman roda kiri sumbu 1 saat tromol dibuka.

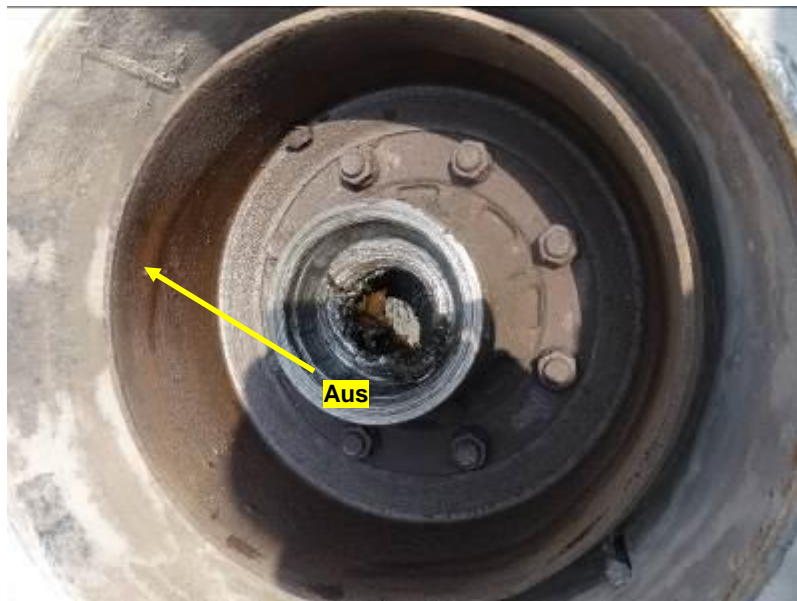
Gambar 20. Kondisi tromol roda kiri sumbu 1 saat dibuka.

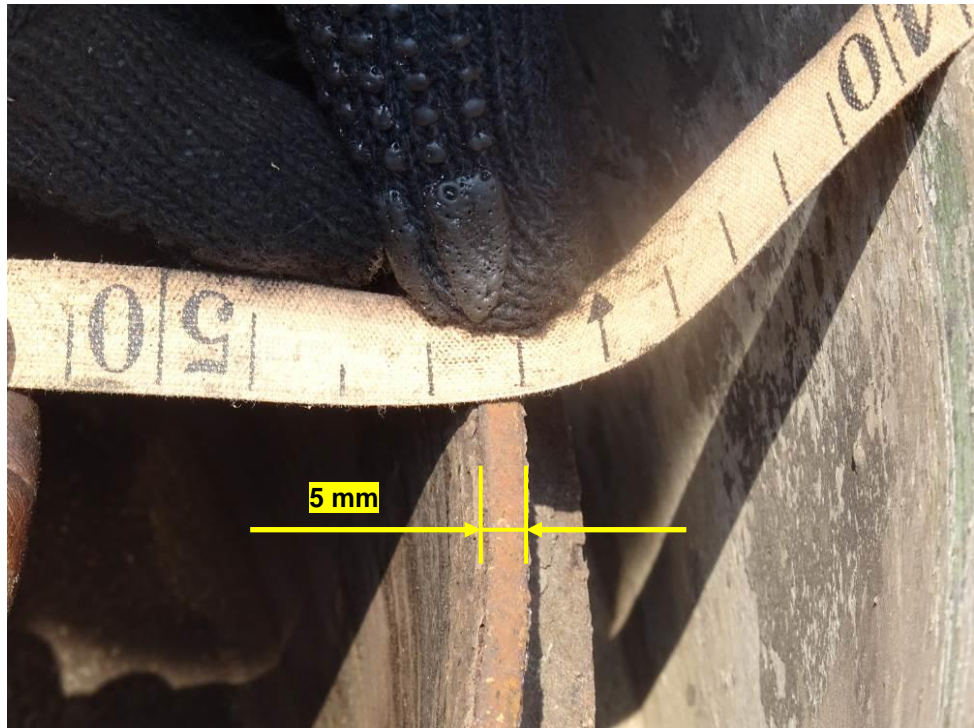
Gambar 21. Pengukuran ketebalan dinding tromol roda kanan sumbu 1 menunjukkan besaran 5 mm.

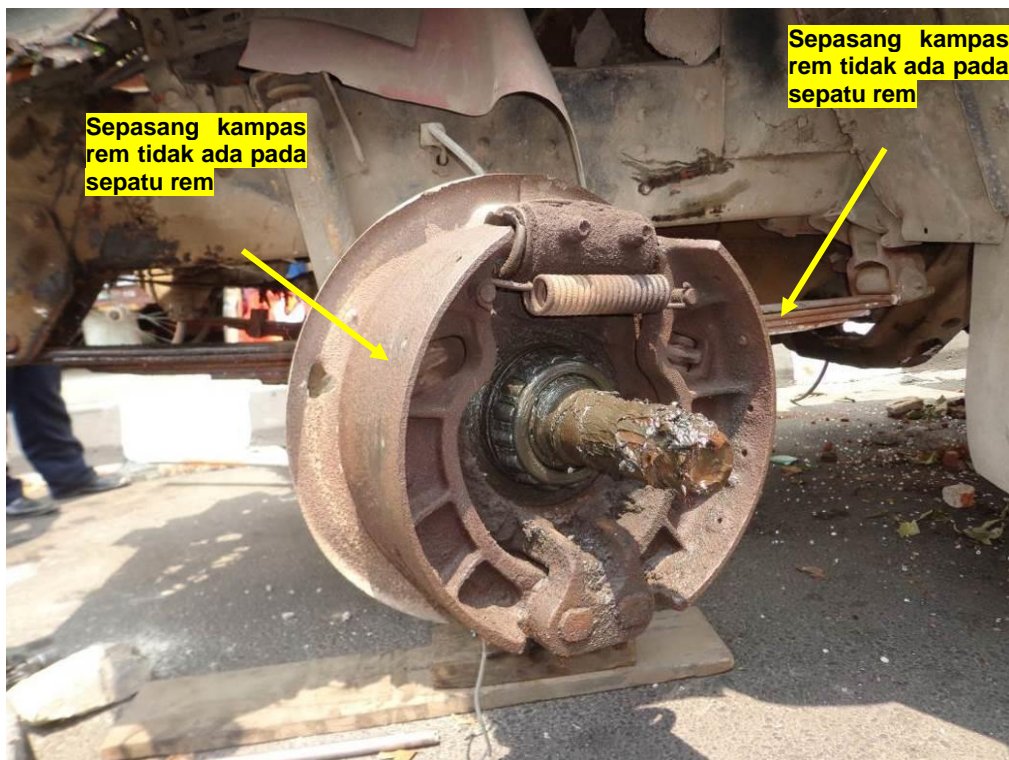
Gambar 22. Komponen sistem pengereman roda kiri sumbu-1.

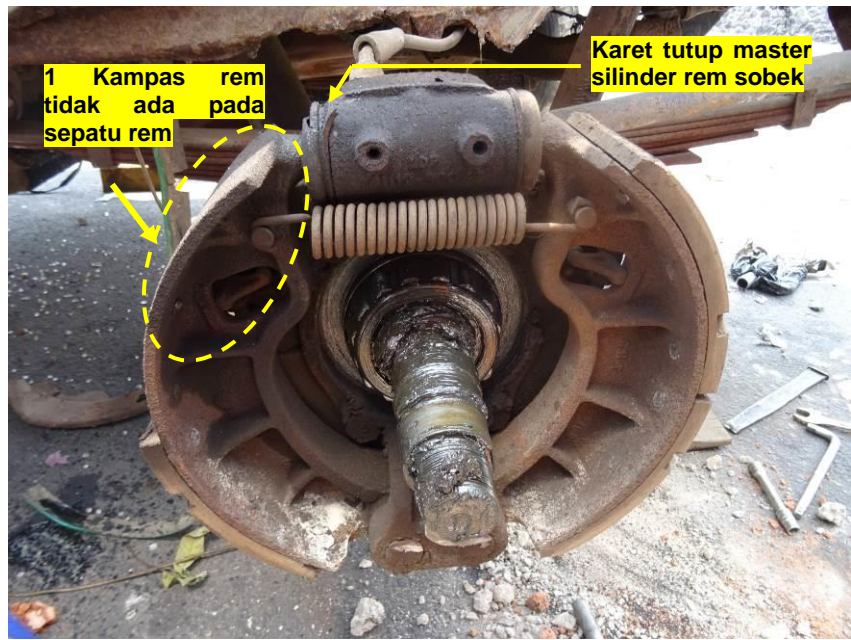
Gambar 23. Komponen sistem pengereman roda kanan sumbu-1.

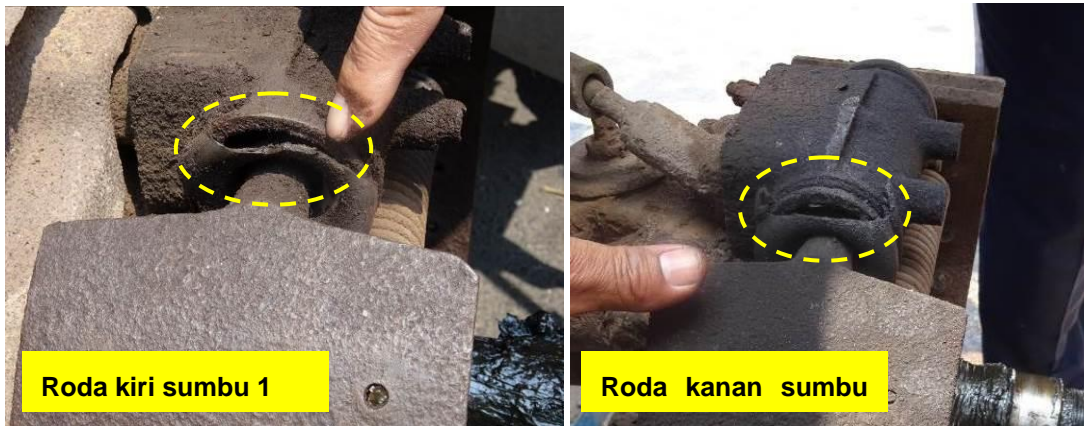
Gambar 24. Karet tutup master rem yang terkikis.

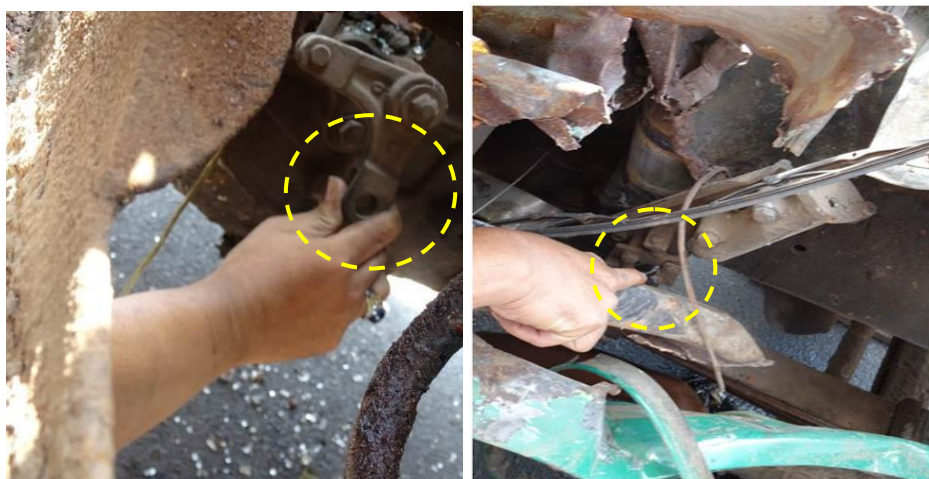
- Rem tangan dan *exhaust brake* tidak ada (Gambar 25);
- Satu di antara dua sepatu rem sumbu 1 kiri kondisinya macet ketika dicoba mekanismenya (Gambar 26);

Gambar 25. Komponen rem tangan head tractor dan exhaust brake tidak ada.

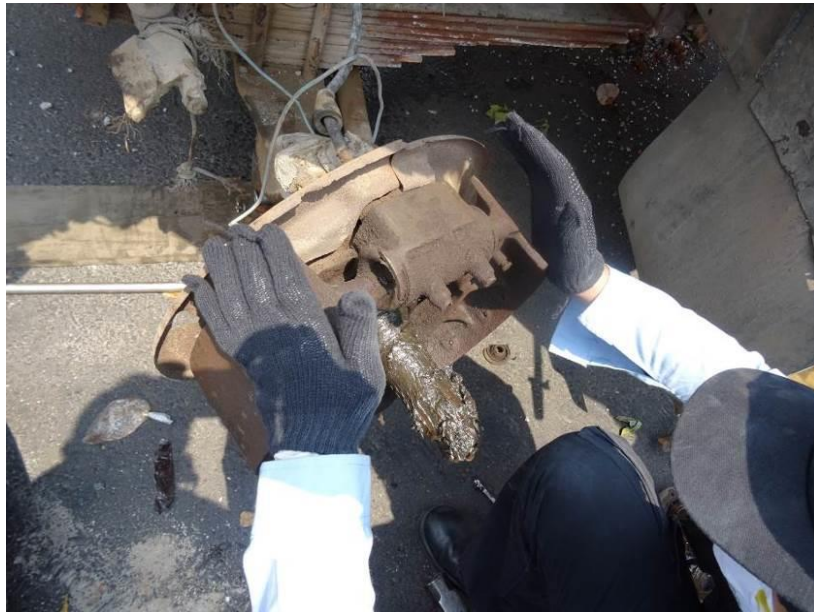
Gambar 26. Pengecekan mekanisme sepatu rem.

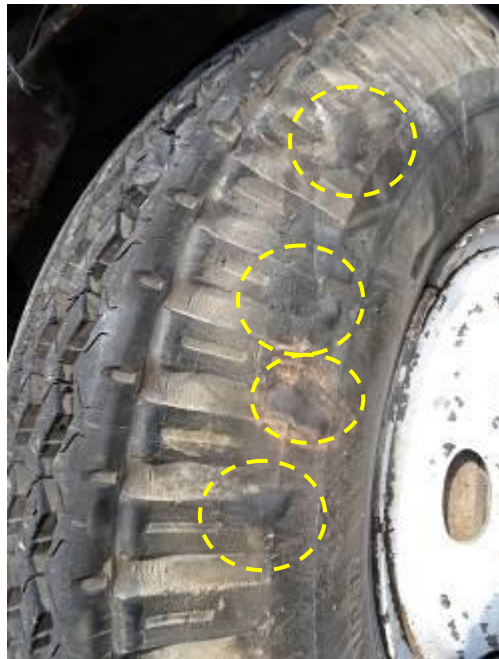
- Banyak tambalan pada bagian dinding samping ban pada roda sumbu 1 kiri (Gambar 27);
- Tidak ada penutup tromol di roda kanan sumbu 1 (Gambar 28);
- Tidak ada penutup tromol di roda kanan dan kiri sumbu 2 (Gambar 29).

Gambar 27. Tambalan pada dinding ban roda kiri sumbu 1.

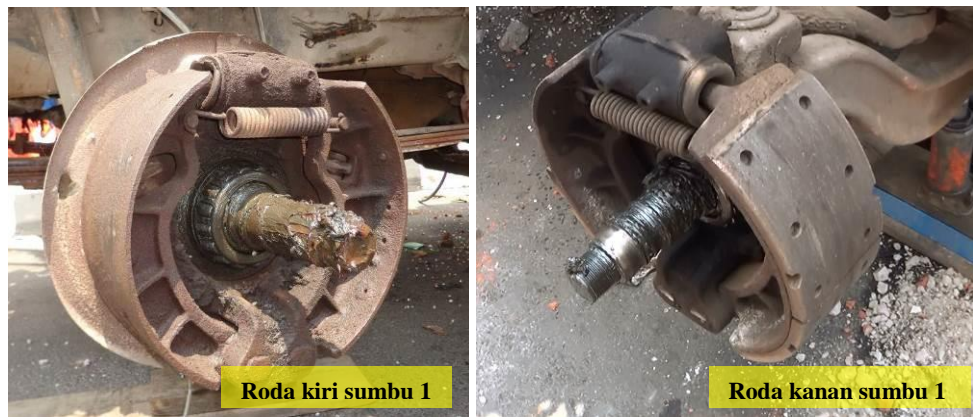
Gambar 28. Kondisi kelengkapan tutup tromol pada roda sumbu 1. Pada gambar kanan terlihat roda sumbu kanan yang tidak ada tutupnya.

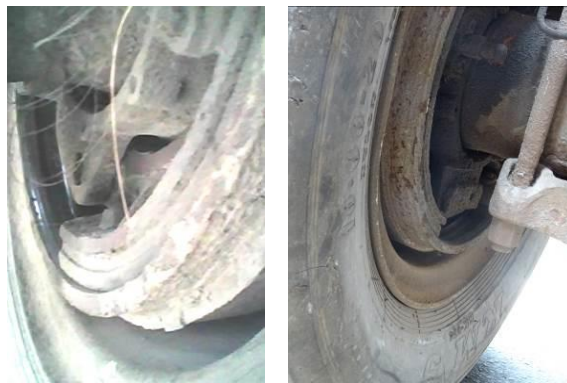
Gambar 29. Kondisi roda sumbu 2 yang tromolnya tidak ada tutup tromol. Gambar kiri roda kiri sumbu 2 gambar kanan roda kanan sumbu 2.

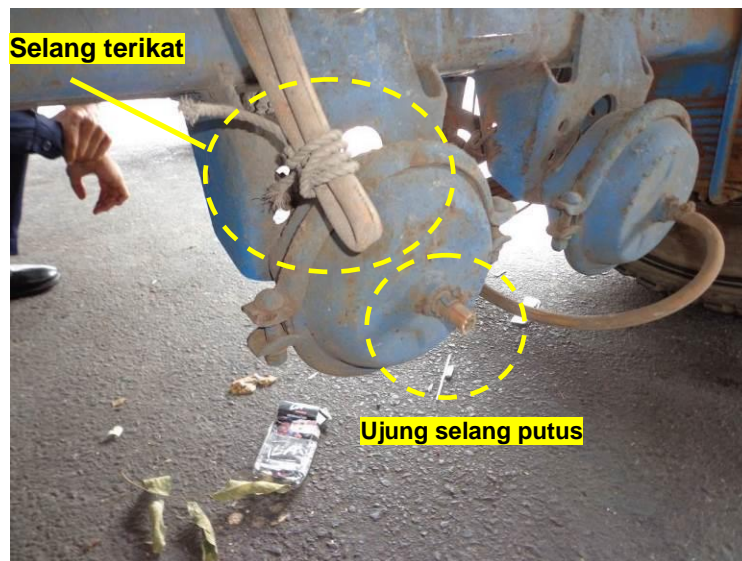
- Selang rem ke *brake chamber* tromol sumbu 3 kanan putus dan dalam keadaan terikat (Gambar 30);
- Kereta tempelan tidak ada *parking brake chamber* (tidak dapat mengunci rem tempelan ketika tekanan angin kurang dari standar tertentu (Gambar 31);
- Kondisi selang *flexible* banyak yang retak dan dibungkus serta ada permukaan selang utama yang berlubang sehingga terlihat bagian tengah selangnya apabila dilihat secara seksama (Gambar 32);
- Kondisi rangka landasan mengalami korosi sangat parah termasuk pada bagian sambungannya (Gambar 33);
- Klem-klem pengikat selang *flexible* menggunakan kawat biasa (Gambar 34);
- Celah kampas rem tromol roda kanan sumbu ke-4 lebih dari 10 mm (Gambar 35);
- Berdasarkan informasi dari APM, standar celah antara kampas rem dan tromol adalah 0,7 - 0,8 mm.

Gambar 30. Komponen brake chamber sumbu 3 kereta tempelan.

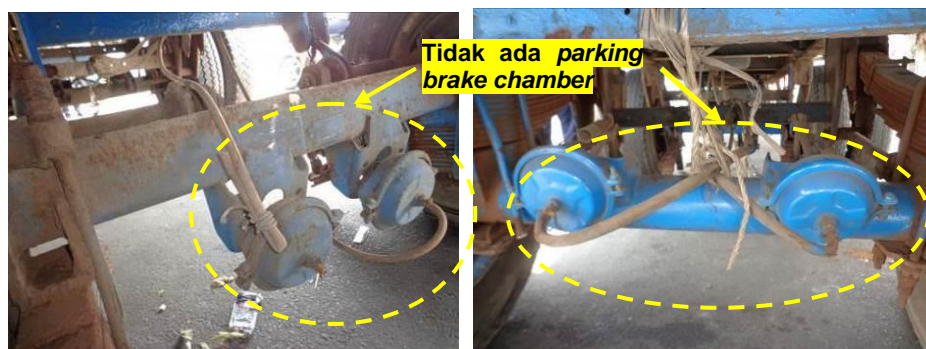
Gambar 31. Komponen *brake chamber* pada kereta tempelan. Gambar kiri *brake chamber* pada sumbu 3. Gambar kanan *brake chamber* pada sumbu 4.

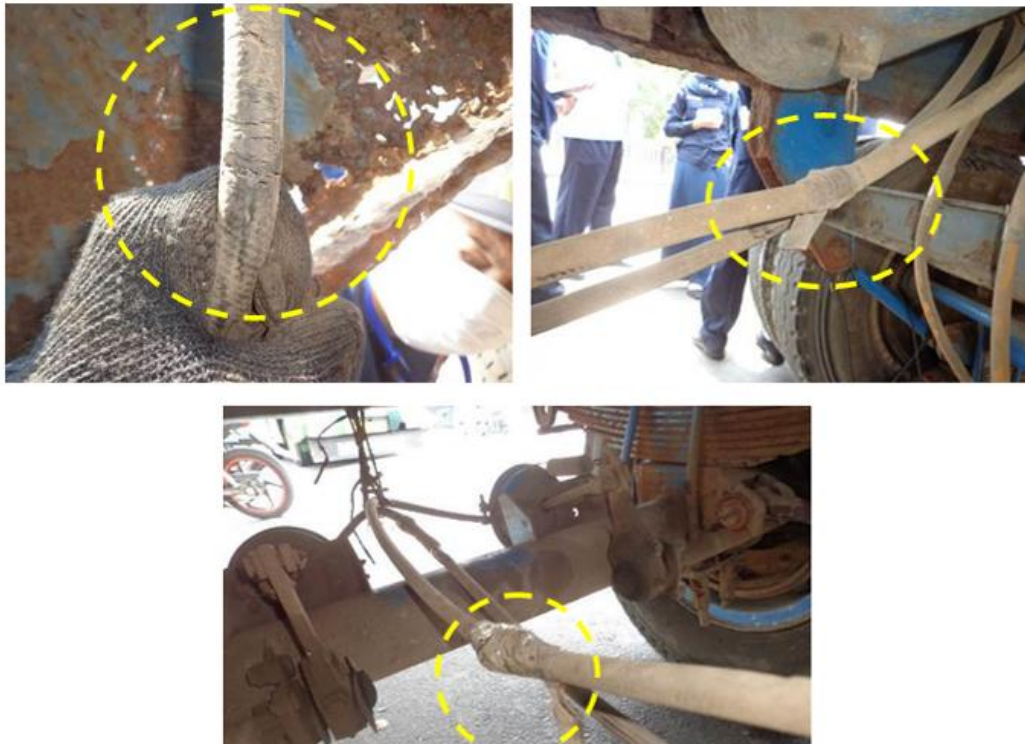
Gambar 32. Kondisi selang fleksibel rem kereta tempelan.

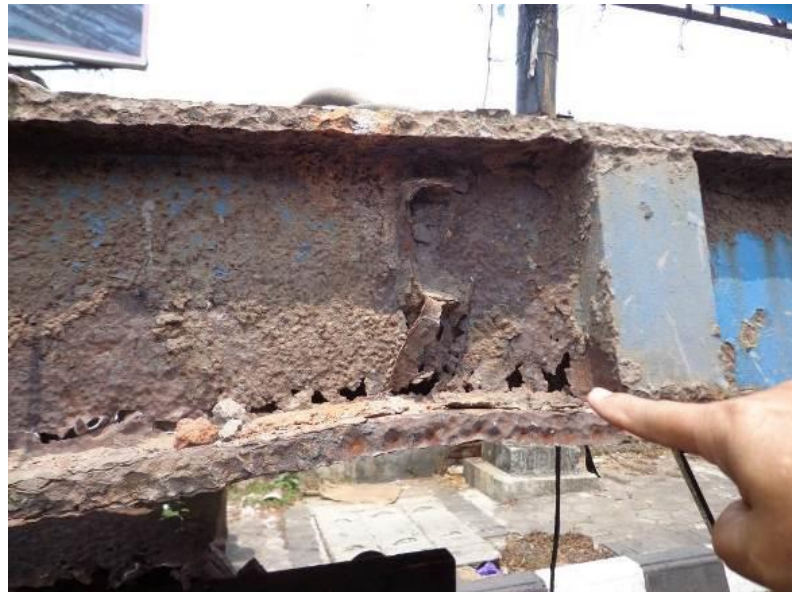
Gambar 33. Kondisi rangka landasan kereta tempelan.

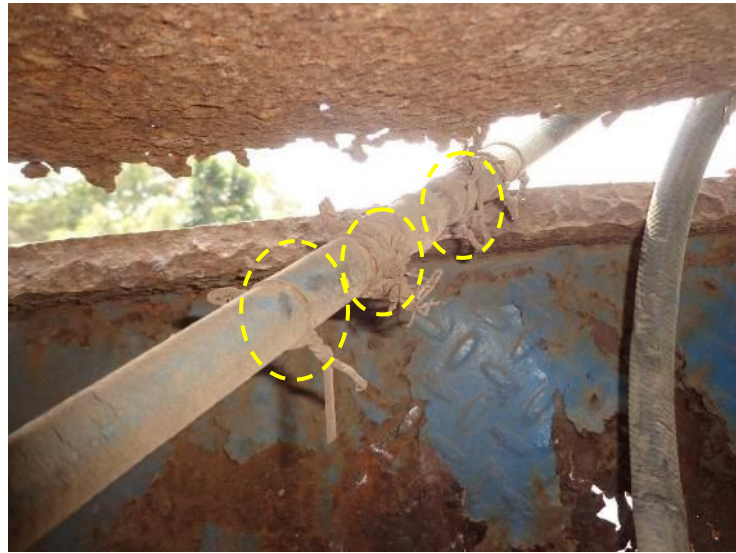
Gambar 34. Pengikat pada selang fleksibel kereta tempelan.

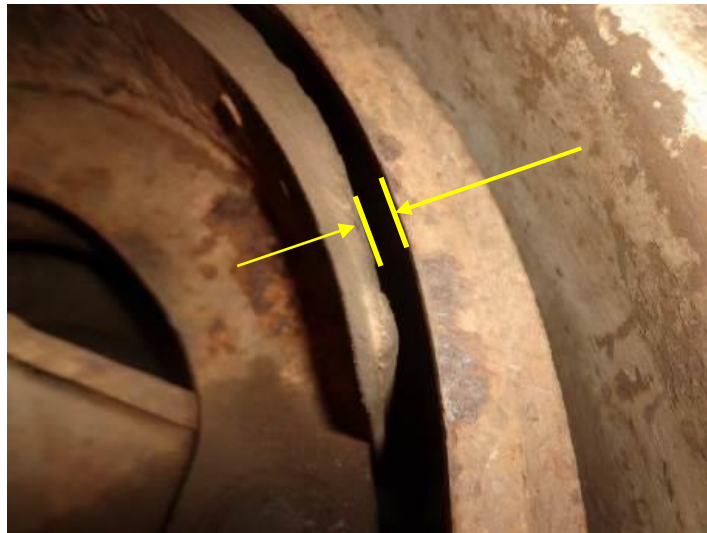
Gambar 35. Celah kampas rem dan tromol roda sumbu 4 kereta tempelan.

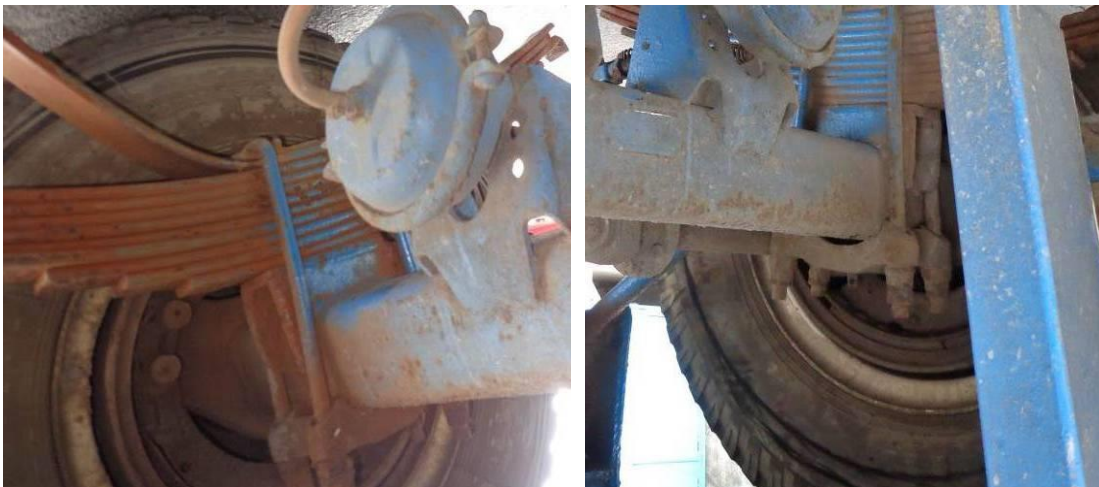
- Tidak ada penutup pada keempat tromol roda sumbu 3 dan 4 (Gambar 36, Gambar 37).

Gambar 36. Kondisi roda kereta tempelan sumbu 3 yang tidak ada tutup tromolnya. Gambar kiri roda kiri sumbu 3. Gambar kanan roda kanan sumbu 3.

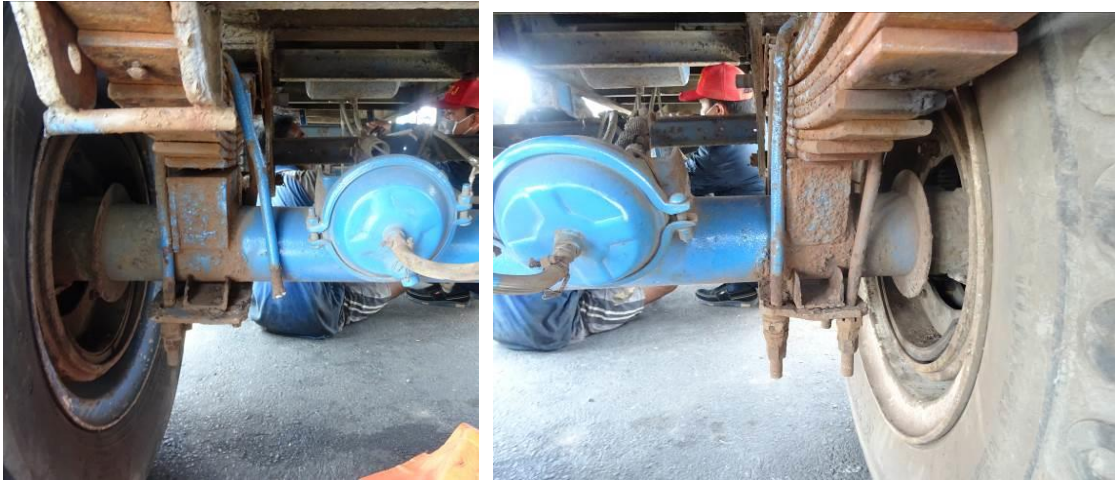
Gambar 37. Kondisi roda kereta tempelan sumbu 3 yang tidak ada tutup tromolnya. Gambar kiri roda kiri sumbu 3. Gambar kanan roda kanan sumbu 3.

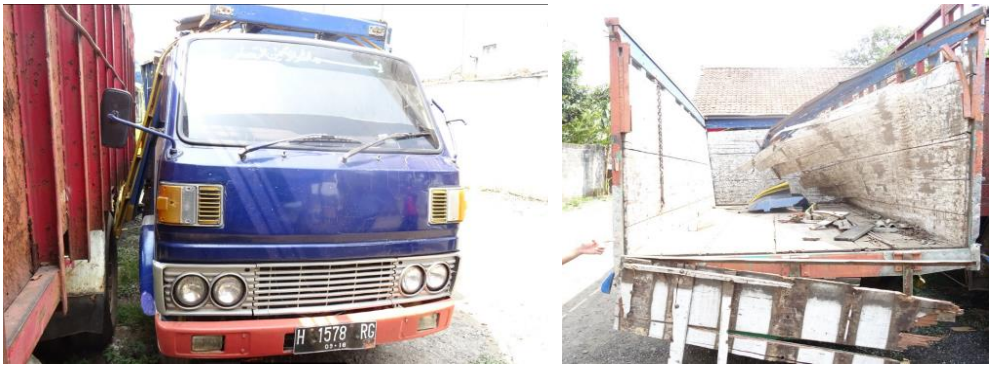
Gambar 38. Kondisi truk kayu setelah terjadi kecelakaan.

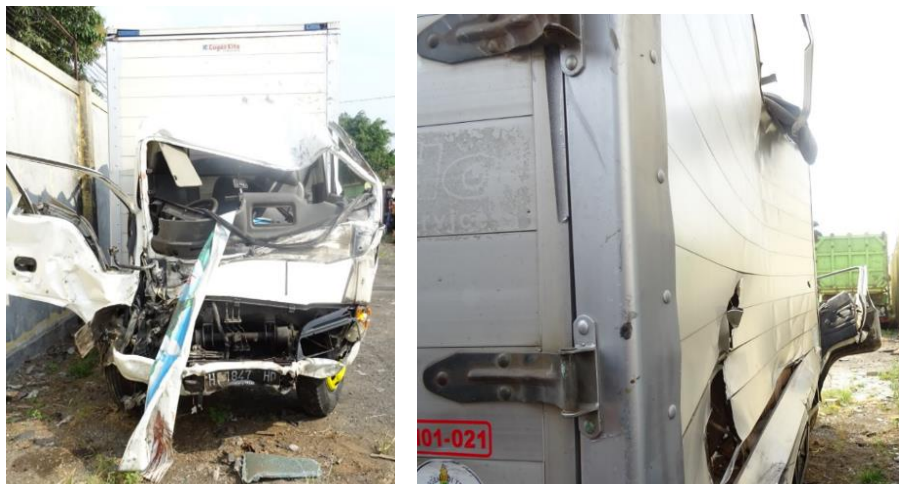
Gambar 39. Kondisi truk *box* setelah terjadinya kecelakaan.

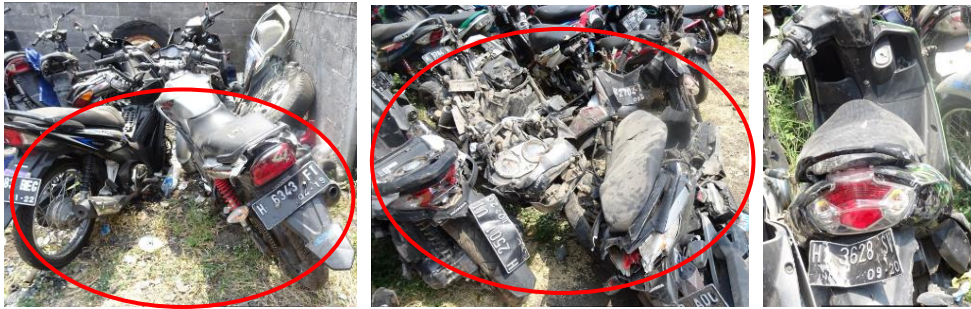
Gambar 40. Kondisi 7 (tujuh) unit sepeda motor setelah terjadinya kecelakaan.

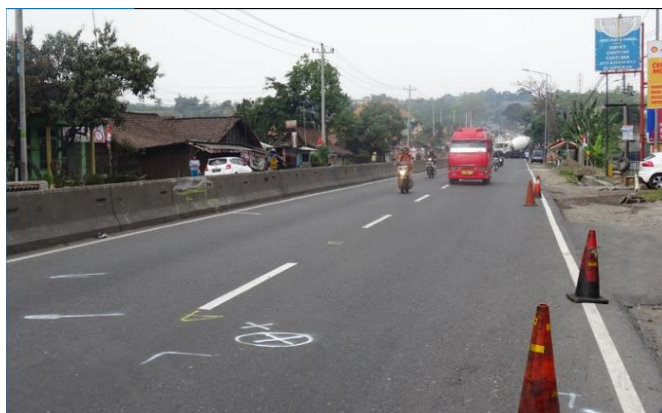
Sekitar 500 m sebelum dan sesudah lokasi terjadinya kecelakaan (arah datangnya truk *semi trailer*) tidak ada rambu-rambu.

Gambar 44. Tidak terdapat rambu-rambu.

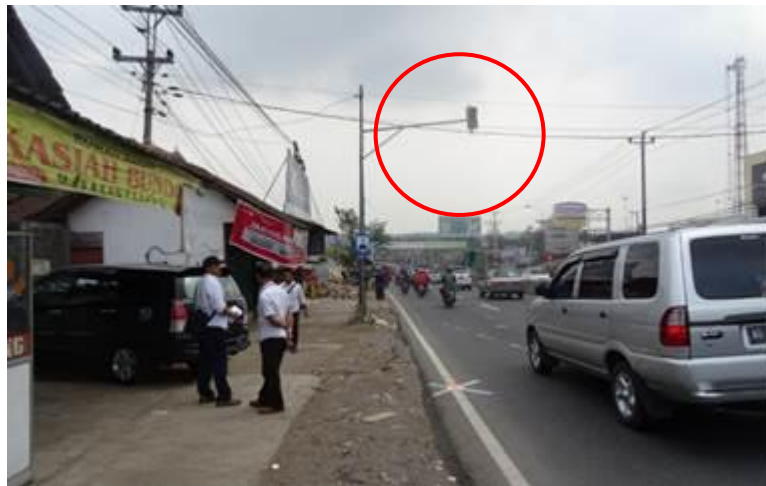
Sekitar 400 meter sebelum tempat kejadian kecelakaan terdapat Alat Pemberi Isyarat Lalu Lintas lampu satu warna namun tidak berfungsi. sedangkan satu APILL patah tertabrak truk kayu.

Gambar 46. *Warning light* tidak berfungsi.

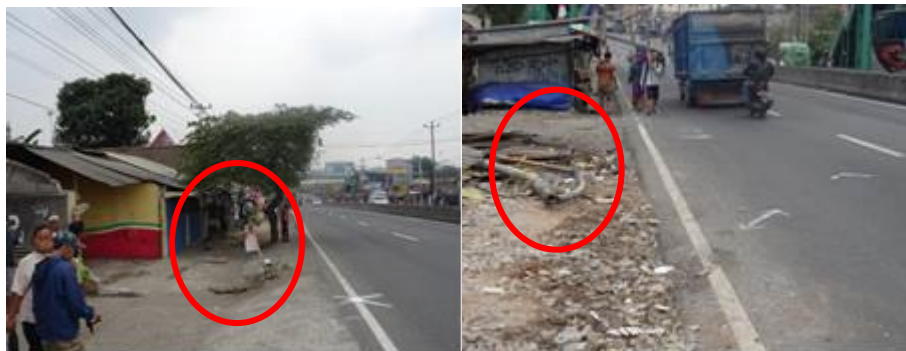
Gambar 47. *Warning Light* Patah tertabrak truk kayu.

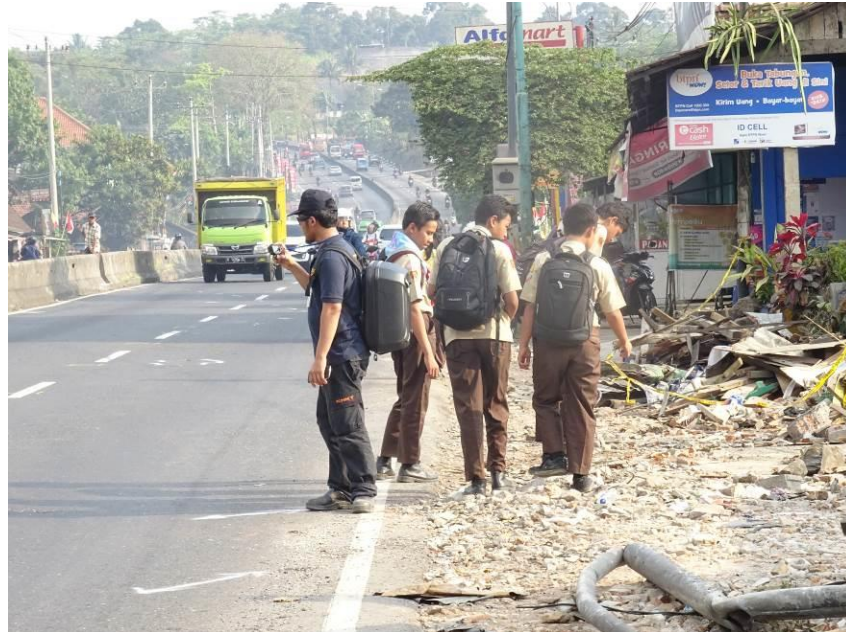
Di lokasi tempat terjadinya kecelakaan dan di sepanjang Jalan Soekarno-Hatta Bawen, tidak ada fasilitas untuk pejalan kaki.

Gambar 48. Tidak ada fasilitas pedestrian

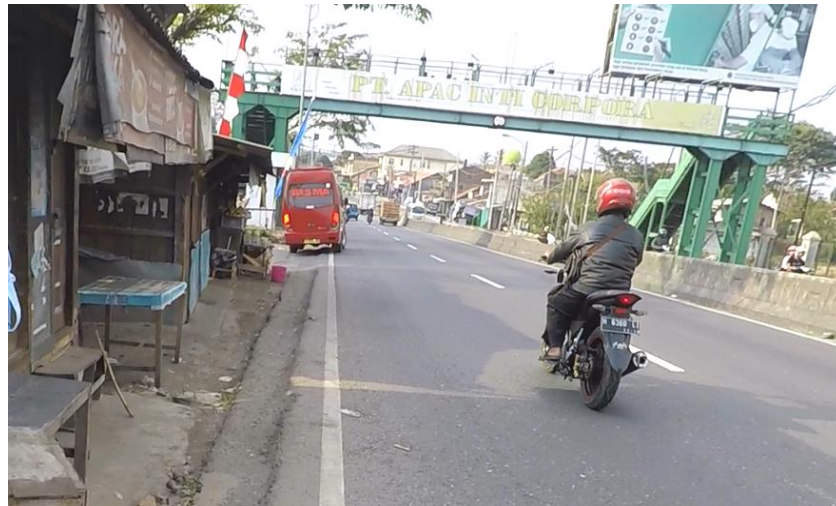
Terdapat pula banyak kendaraan umum yang berhenti di bahu jalan untuk menaikkan/menurunkan penumpang (Gambar 50). Selain itu, tidak terdapat halte untuk pemberhentian kendaraan umum.

Gambar 50. Kendaraan umum yang parkir di bahu jalan.

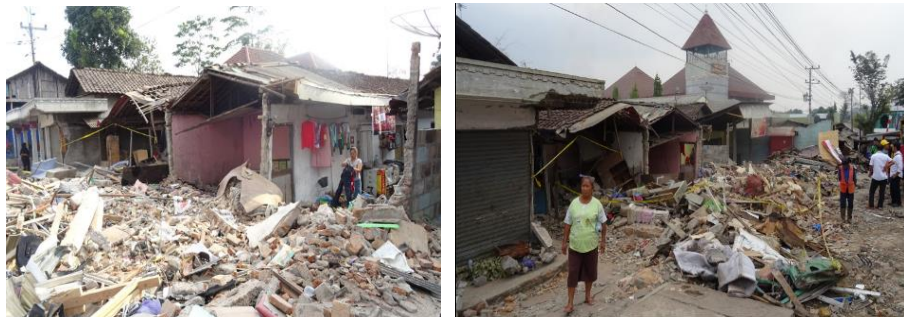
Gambar 51. Kondisi warung dan rumah warga pasca kecelakaan.

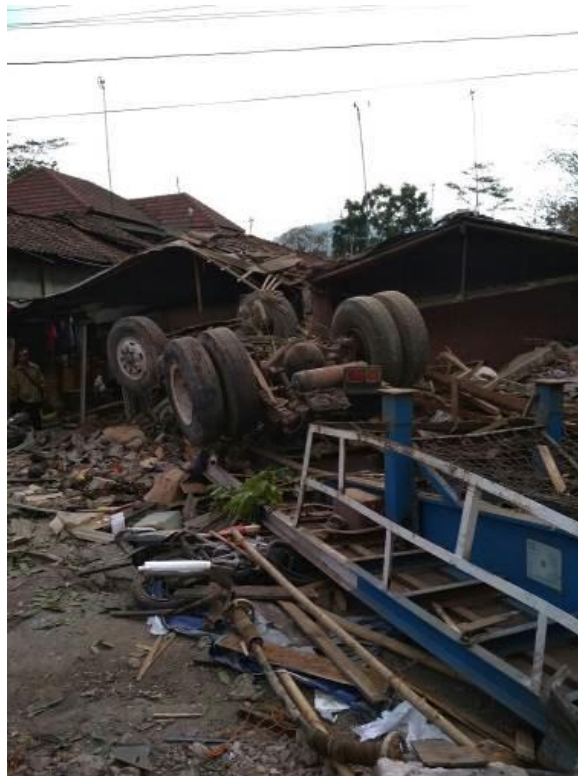
Selanjutnya berdasarkan jejak ban dan *scratch mark*, truk *semi trailer* sempat bergerak di tengah badan jalan kemudian oleng ke sebelah kiri, menabrak 2 warung makan, 7 unit sepeda motor yang sedang parkir di bahu jalan / warung makan, dan terguling. Kemudian kontainer yang terlepas dari rangka landasan saat truk *semi trailer* terguling juga menghantam warung penduduk. Rangkaian kendaraan truk *semi trailer* yang terbalik dapat dilihat pada Gambar 52.

Gambar 52. Posisi terakhir truk *semi trailer* dalam posisi terbalik setelah menabrak warung.

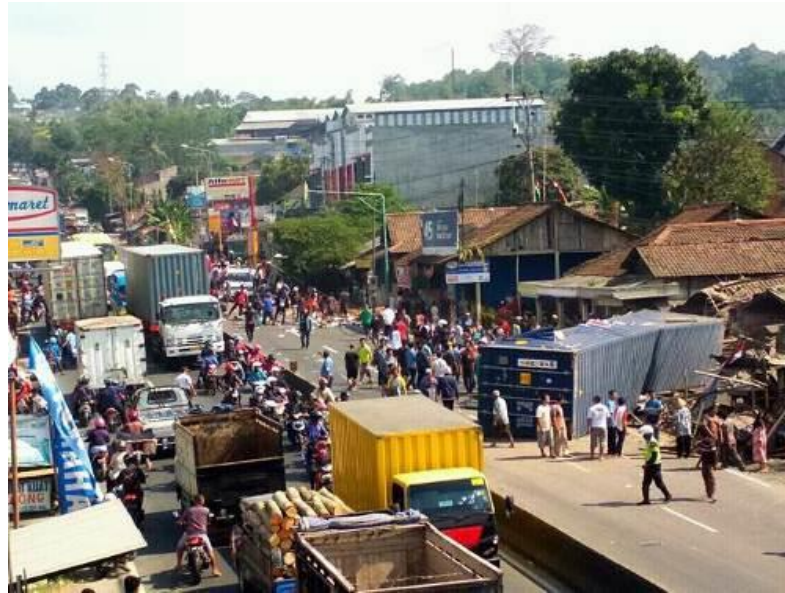
Pada saat kejadian, kontainer terlepas dari rangka landasan kereta tempelan ketika truk *semi trailer* terguling. Kontainer ini selanjutnya juga menimpa 2 warung penduduk yang bersebelahan dengan warung yang tertabrak *head tractor*. Posisi kontainer beberapa saat setelah kejadian dapat dilihat pada Gambar 53. Benturan, jejak ban, dan *scratch mark* terkait pergerakan truk semi trailer dapat dilihat pada Gambar 54. Pergerakan truk *semi trailer* dan ilustrasi kecelakaan dapat dilihat pada Gambar 55, Gambar 56,

Gambar 53. Posisi terakhir kontainer setelah terlepas dari kereta tempelan

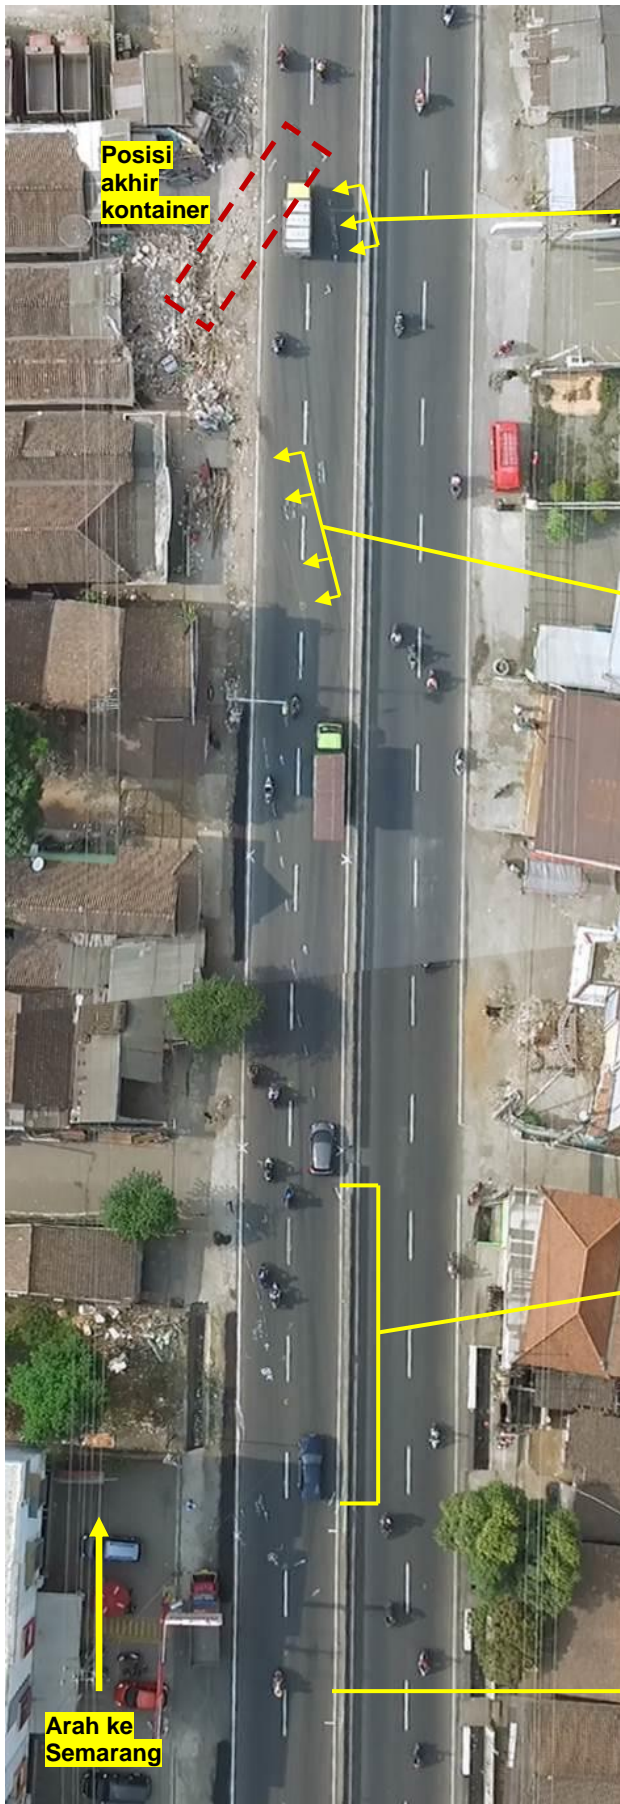
Scratch mark yang terjadi ketika truk semi trailer terguling dan bergeser pada bagian belakang kendaraan

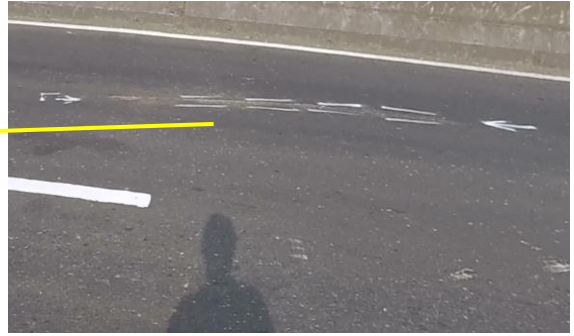
Scratch mark & jejak ban truk semi trailer yang menunjukkan pergerakan truk yang mengarah ke bahu jalan

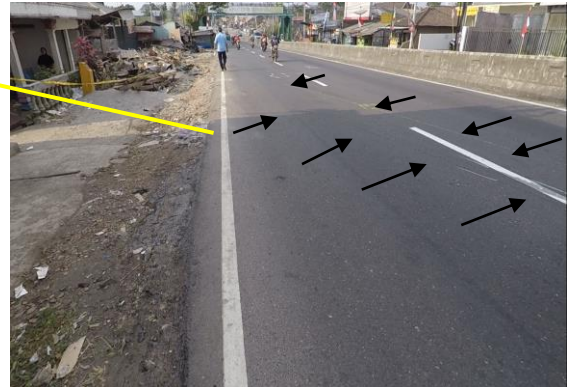
Scratch mark di dinding separator sepanjang 25 m ketika truk kembali menabrak median jalan

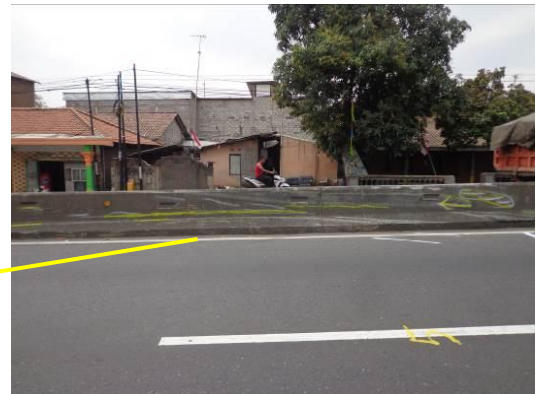
Scratch mark di dinding separator saat truk semi trailer pertama kali oleng ke median jalan
