**KOMITE NASIONAL KESELAMATAN TRANSPORTASI
REPUBLIK INDONESIA**

KNKT.17.08.12.01

Laporan Investigasi Kecelakaan Lalu Lintas Dan Angkutan Jalan

**TABRAKAN ANTARA MOBIL PENUMPANG MINIBUS TOYOTA AVANZA
T-1316-SL DENGAN MOBIL BUS PUJI KURNIA B-1853-YZ**

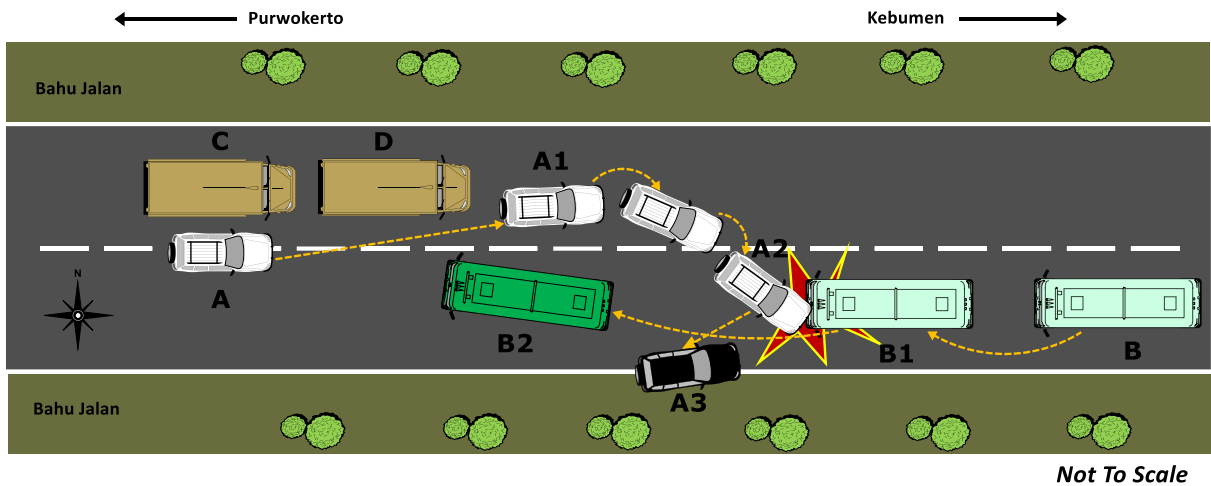
Gambar 1. Skema Kejadian Kecelakaan

- A : Posisi awal Mobil Penumpang saat mendahului kendaraan di depannya
- A1 : Posisi Mobil Penumpang setelah mendahului dan kehilangan kendali
- A2 : Posisi Mobil Penumpang saat terjadi tabrakan dengan Mobil Bus
- A3 : Posisi terakhir Mobil Penumpang
- B : Posisi awal Mobil Bus
- B1 : Posisi Mobil Bus saat terjadi tabrakan dengan Mobil Penumpang
- B2 : Posisi terakhir Mobil Bus
- C,D : *Colt Diesel* yang di dahului oleh Mobil Penumpang

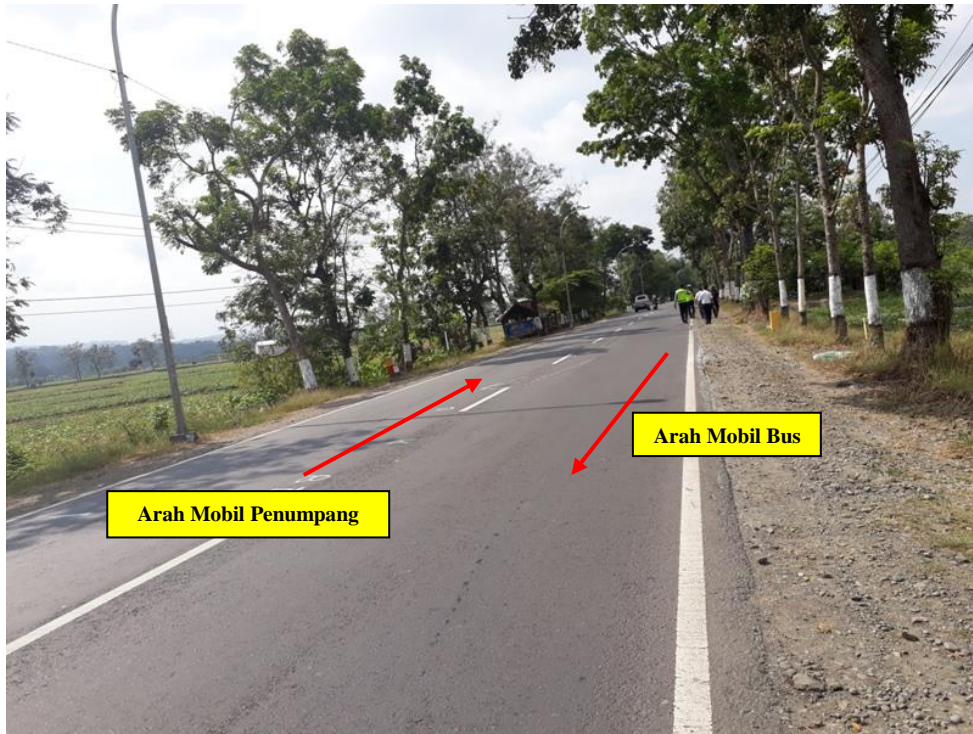
Gambar 3. Lokasi Kecelakaan

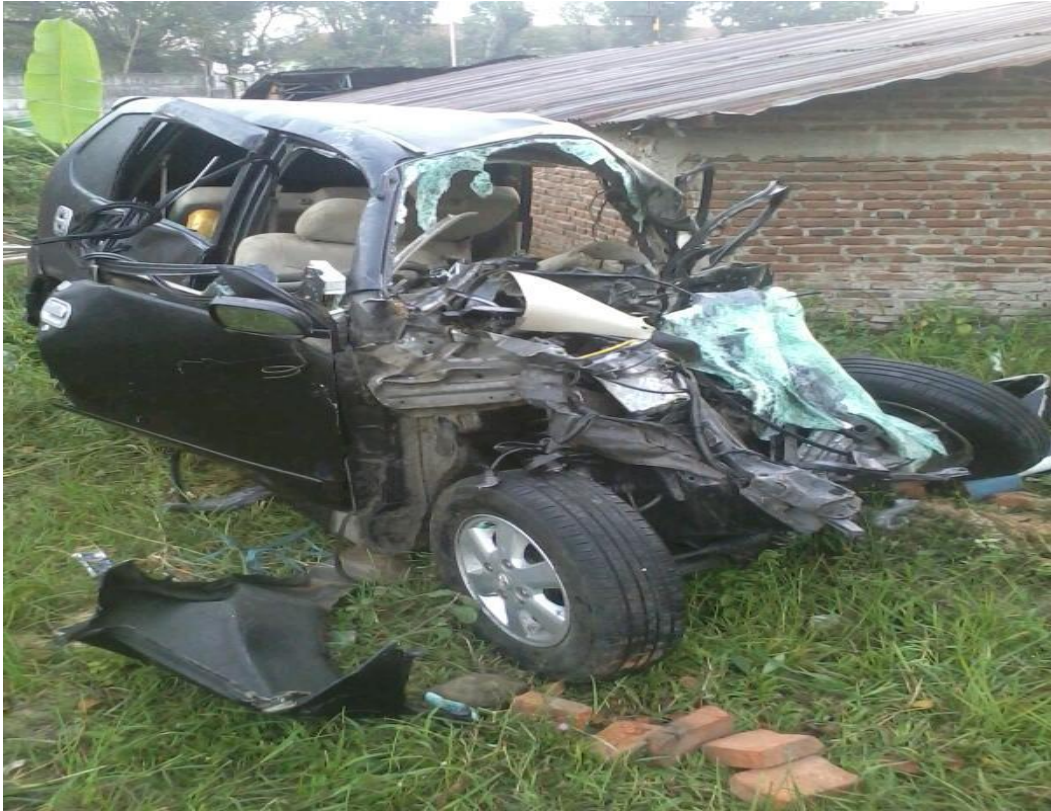
- a. Rangka dan *Body*
 - 1) Bagian depan terdeformasi
 - 2) Kaca depan, samping dan belakang pecah
 - 3) Pintu pengemudi kanan dan kiri rusak
 - 4) Sistem kemudi rusak
- b. Sistem Penerangan
Sistem lampu bagian depan rusak
- c. Kondisi *speedometer*
Speedometer meninggalkan jejak pada angka 65 setelah tabrakan.

Gambar 4. Kondisi Bagian Depan Mobil Penumpang

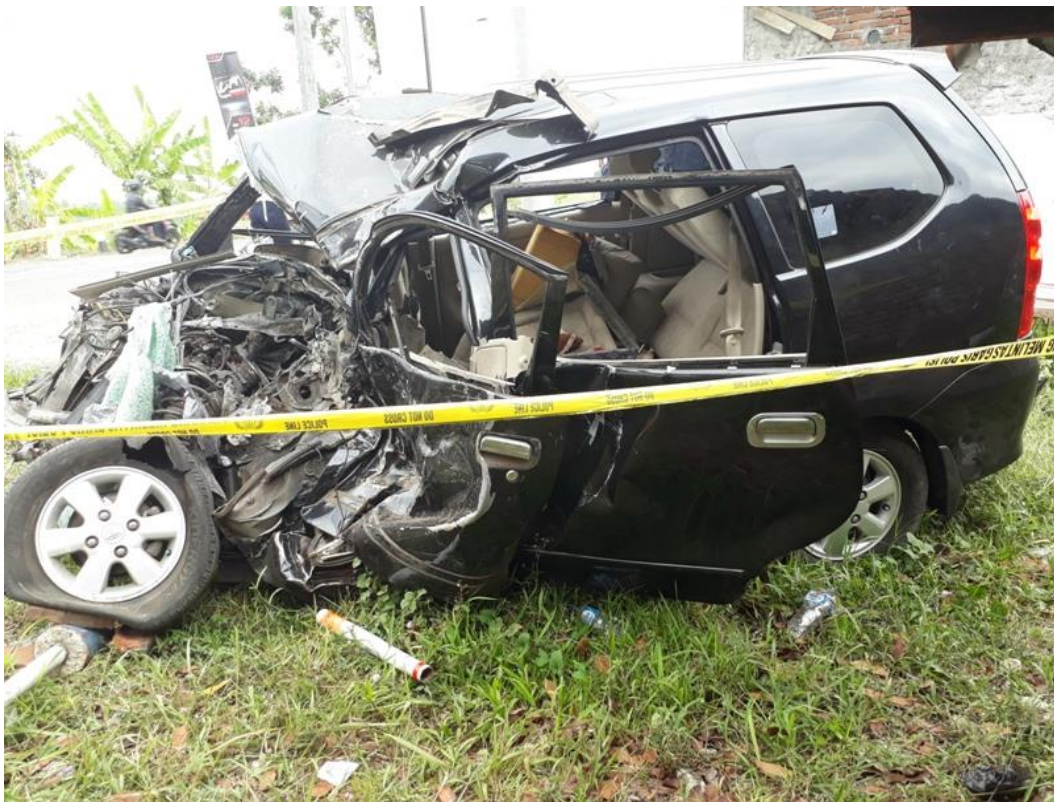
Gambar 5. Kondisi Bagian Samping Kiri Mobil Penumpang

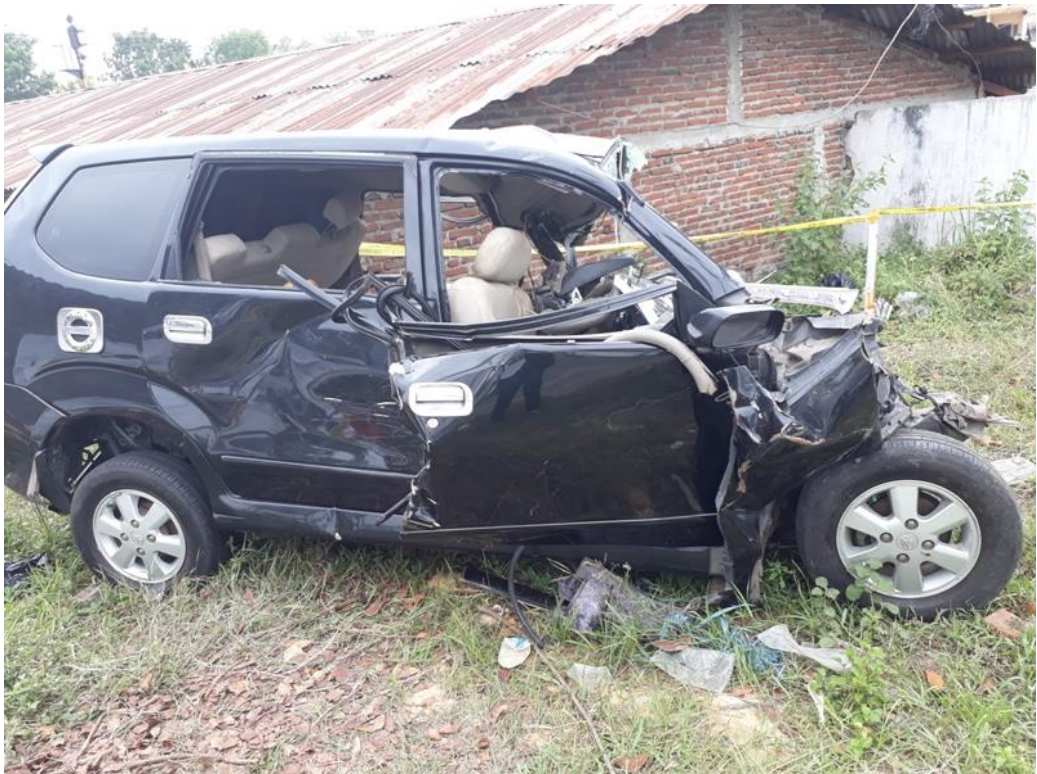
Gambar 6. Kondisi Bagian Samping Kanan Mobil Penumpang

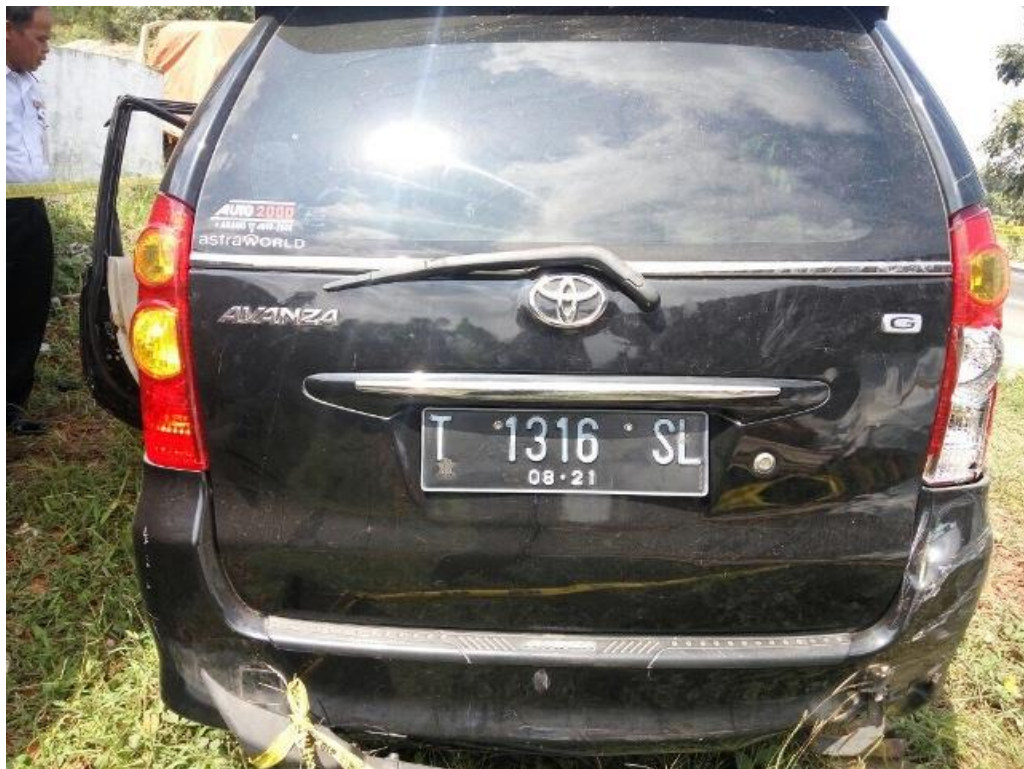
Gambar 7. Kondisi Bagian Belakang Mobil Penumpang

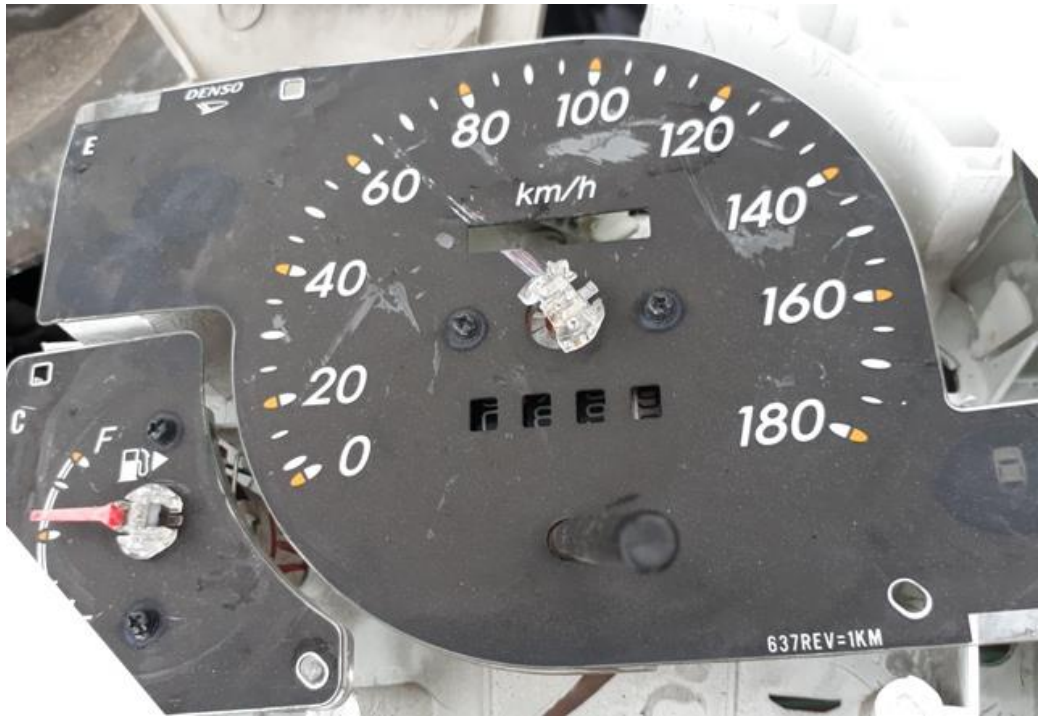
Gambar 8. Bekas Jarum *Speedometer* pada saat Terjadi Kecelakaan

Hasil investigasi di lapangan terhadap kerusakan mobil penumpang didapatkan bukti bahwa indikator *Speedometer* berada pada posisi angka 65. Hal ini tidak serta merta menunjukkan bahwa kecepatan mobil penumpang tersebut ± 65 km/jam.

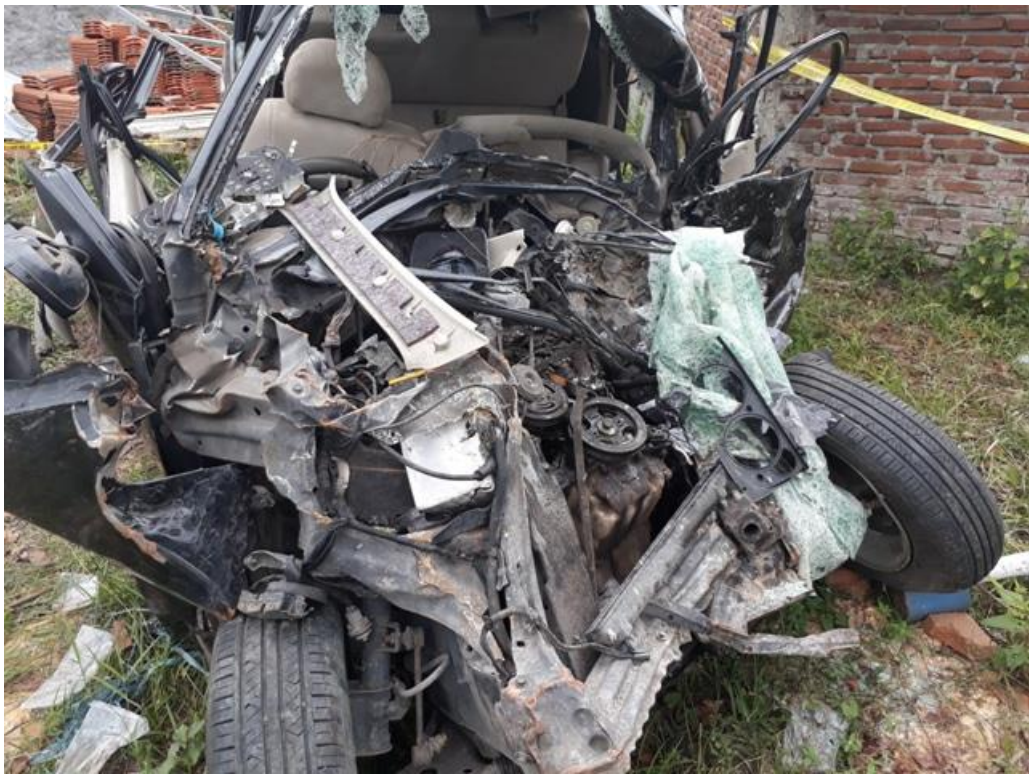
Gambar 9. Kondisi *Crumple Zone* yang Rusak Akibat Tabrakan

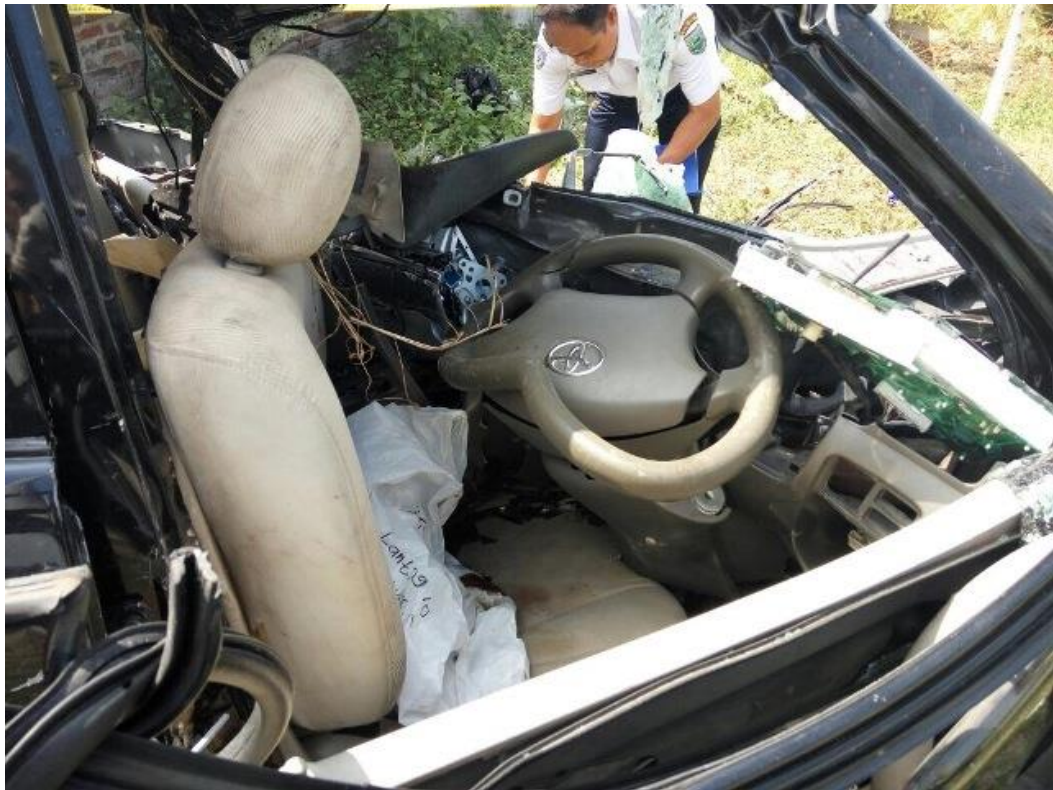
Gambar 10. Kondisi Kemudi Mobil Penumpang yang Tidak Terdapat Bekas Air Bag yang Terbuka

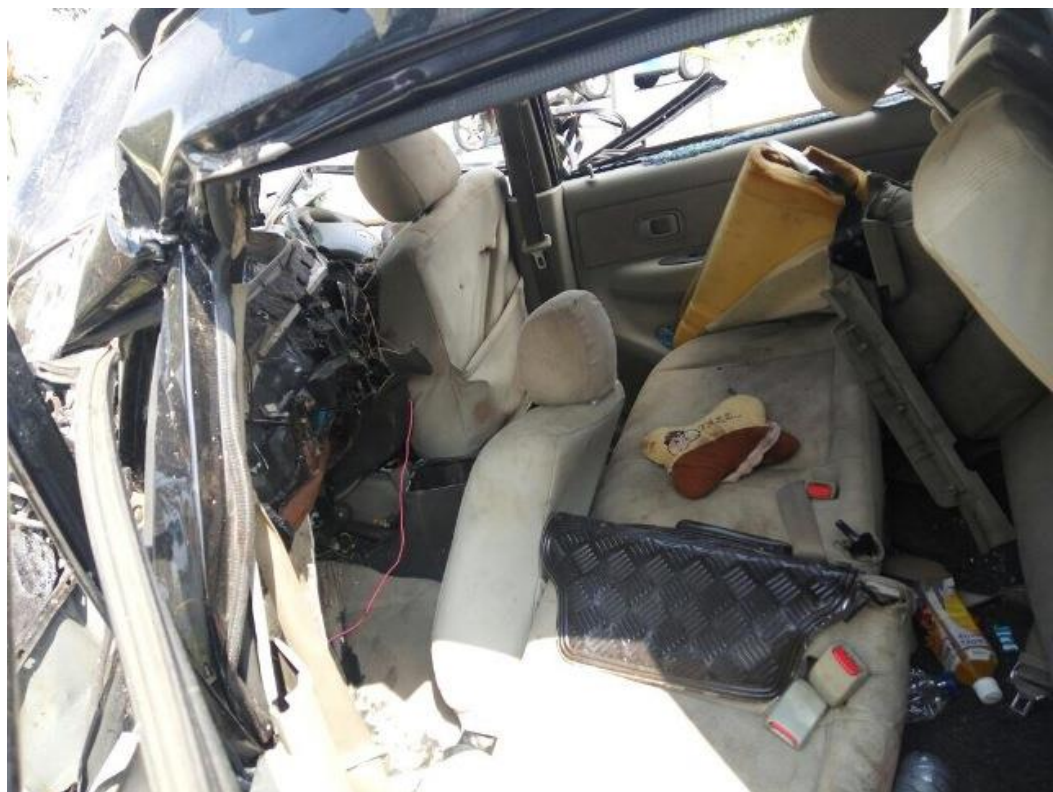
Gambar 11. Kondisi Kursi Mobil Penumpang yang Sudah Rusak Berat

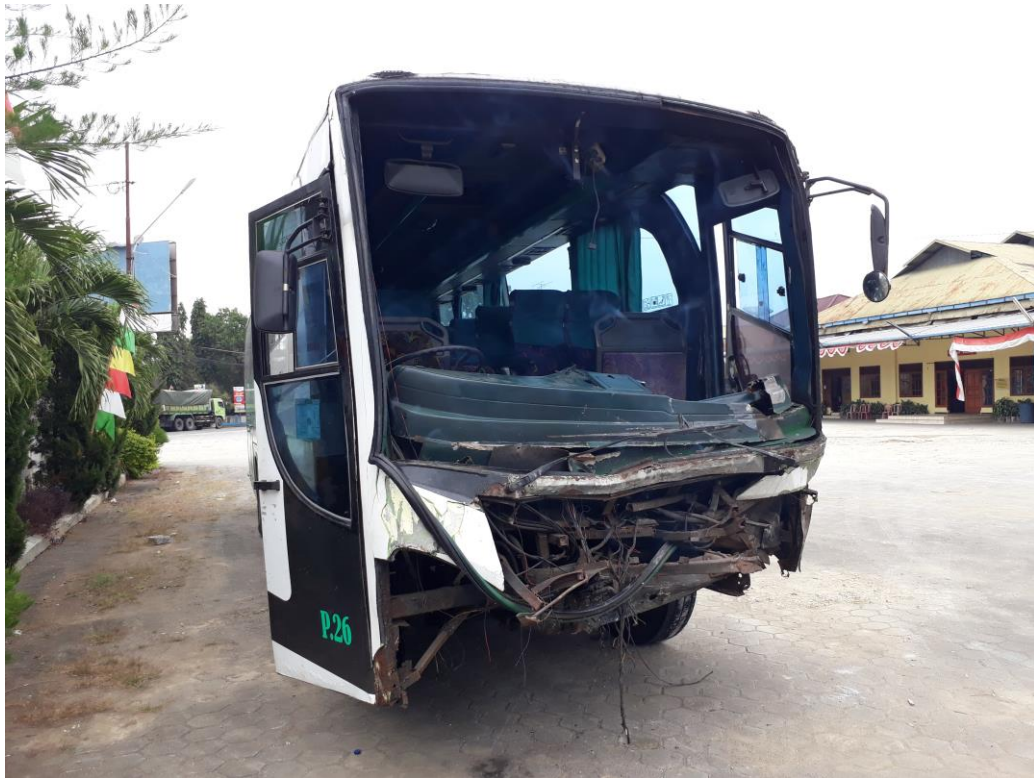
- a. Kaca depan mobil bus pecah
- b. *Bumper* bus rusak
- c. Pintu pengemudi samping kanan dan kiri rusak

Gambar 12. Kondisi Bagian Depan Mobil Bus

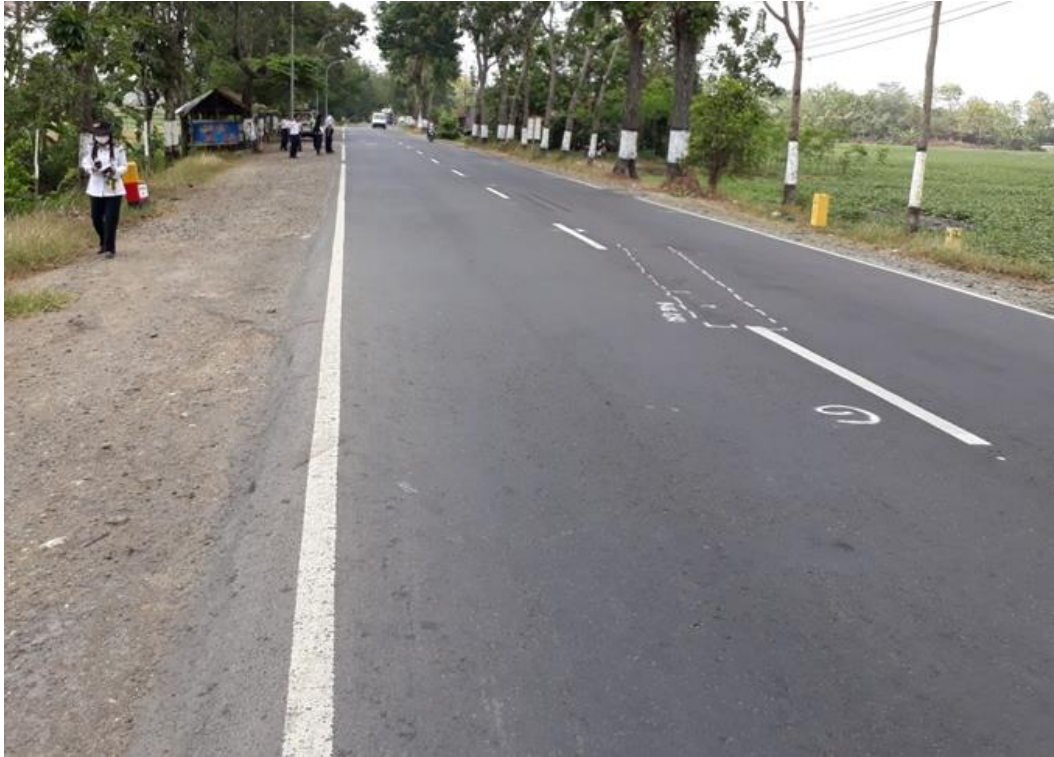
Gambar 13. Kondisi jalan pada lokasi terjadinya kecelakaan.

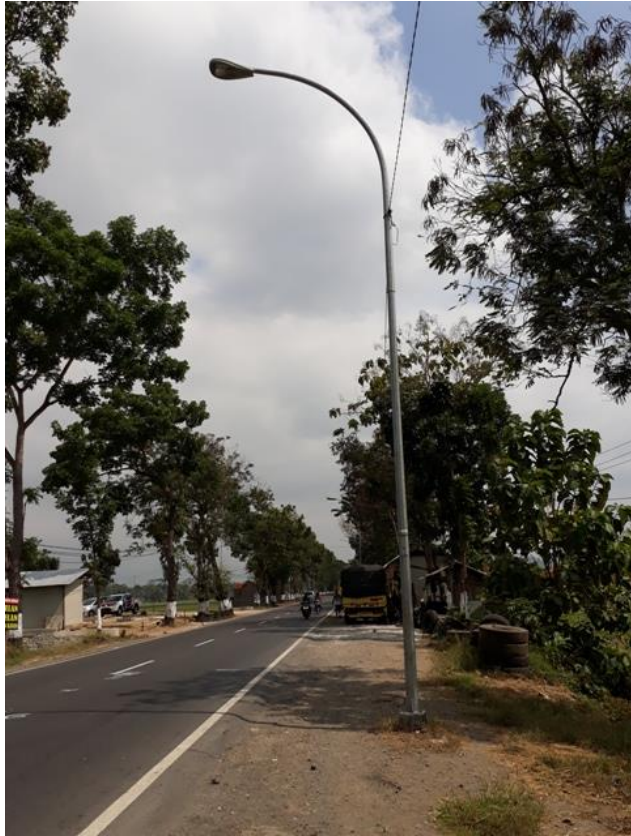
Gambar 14. Kondisi Lampu Penerangan Jalan Umum

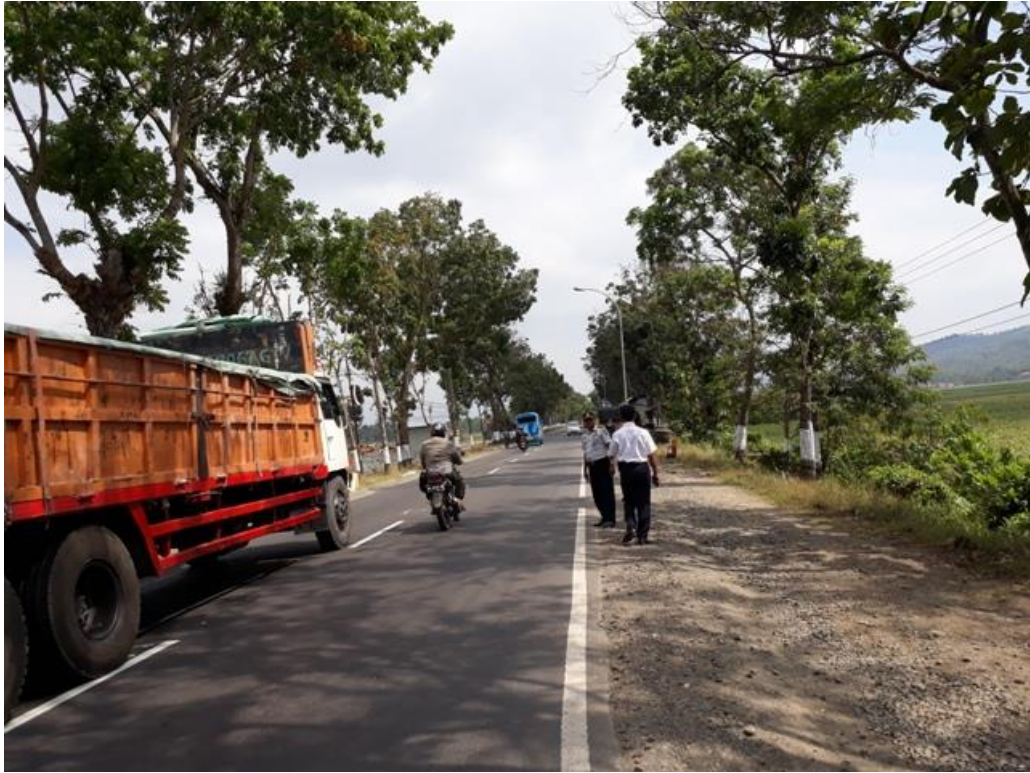
Ruas jalan dari arah Purwokerto - Kebumen di sekitar lokasi kejadian kecelakaan mayoritas berupa sawah dan ladang dan di sekitar lokasi kejadian kecelakaan terdapat beberapa rumah makan yang dijadikan tempat makan dan istirahat oleh pengendara jarak jauh. Pada samping kanan dan kiri jalan ditanami pepohonan sebagai pembatas alami antara bahu jalan dengan persawahan.

Gambar 15. Kondisi Lingkungan Sekitar Lokasi Kejadian Kecelakaan
