**KOMITE NASIONAL KESELAMATAN TRANSPORTASI
REPUBLIC INDONESIA**

LAPORAN AKHIR

KNKT.17.11.13.01

**Laporan Investigasi Kecelakaan Lalu Lintas dan Angkutan Jalan
KECELAKAAN MOBIL BUS PO. RAFFAEL KNP TRANS K 1515 EX DAN
MOBIL TANGKI SEMEN CURAH B 9749 EG DI FLYOVER KRETEK
DESA TARABAN KECAMATAN PAGUYANGAN
KABUPATEN BREBES PROVINSI JAWA TENGAH
SENIN, 6 NOVEMBER 2017**

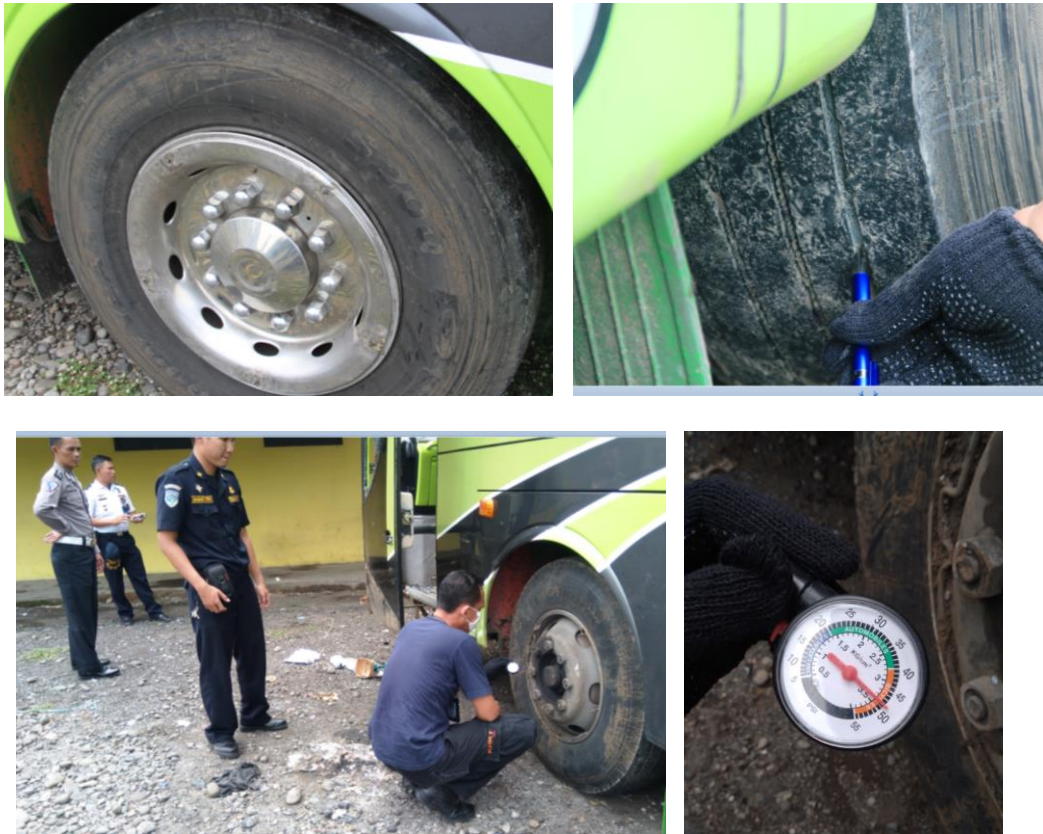
Kedalaman alur ban luar vulkanisir lebih dari 1 (satu) mm, ukuran tekanan angin depan sisi kiri sebesar 47 psi dan depan sisi kanan sebesar 48 psi.

Gambar 5. Kondisi ban banyak sayatan mencapai benang lapisan

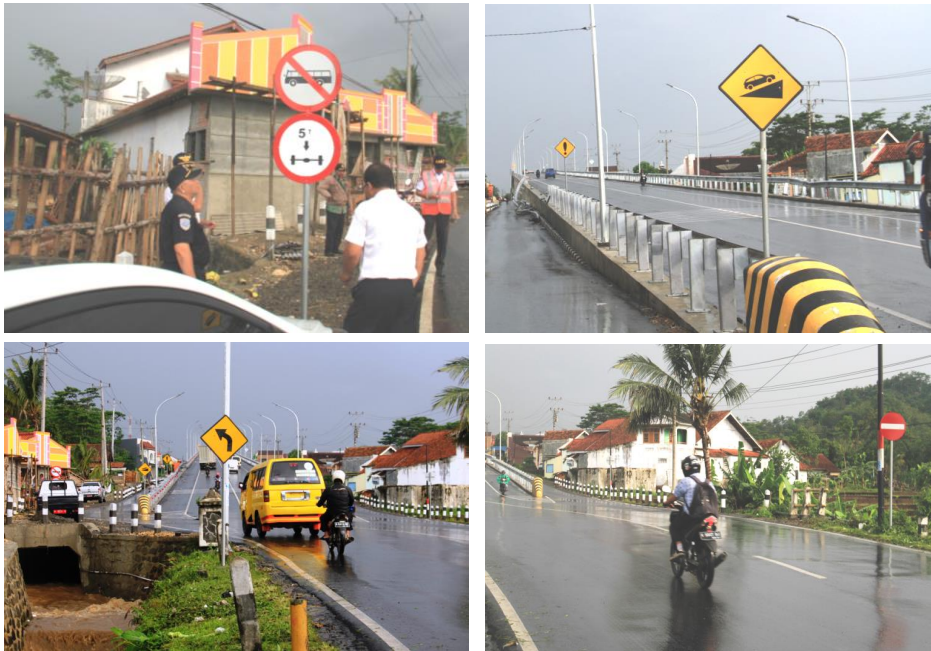
Gambar 6. Rambu Lalu Lintas Sebelum FO (sisi Utara)

- a. Rambu peringatan jalan menanjak pada awal *flyover*,
- b. Rambu menikung ke kiri sekitar 20 m sebelum *flyover*,
- c. Rambu larangan masuk bus dan batas MST 5 ton di awal jalan samping di sisi Timur dan rambu larangan masuk di awal jalan samping sisi Barat.
- d. *Guardrail* terpasang disepanjang *flyover*,
- e. Pita pengaduh
- f. Lampu Penerangan Jalan Umum (PJU).
- g. Marka menerus dan pemisah lajur maupun tepi lajur lalu lintas disepanjang *flyover*.
- h. Marka *chevron* di bagian ujung *flyover* .

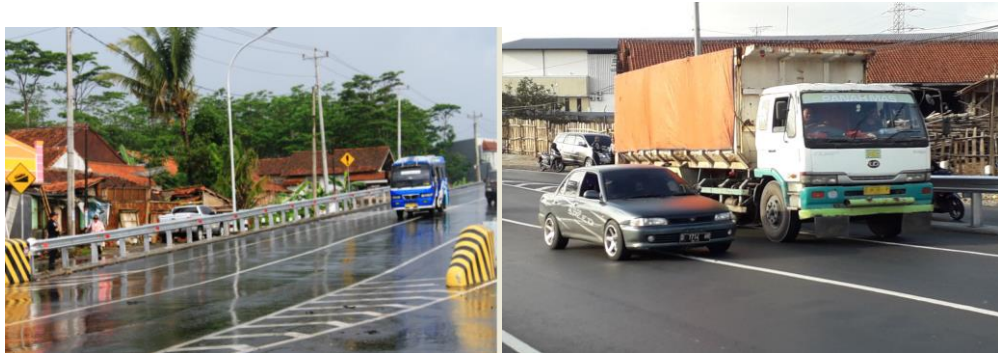
Berdasarkan pengamatan di lapangan dan hasil wawancara dengan pengemudi serta penduduk setempat, diketahui bahwa banyak kendaraan yang menyalip saat naik maupun turun pada *flyover* Kretek, padahal terdapat marka utuh yang berfungsi sebagai tanda dilarang menyalip hingga melewati lajur lawan, namun tidak diindahkan oleh pengemudi dan pengendara karena terdapat kendaraan yang berjalan lebih lambat di depannya. Kondisi tersebut sangat membahayakan dan berpotensi menyebabkan kecelakaan.

Gambar 10. Perilaku Pelanggaran Marka

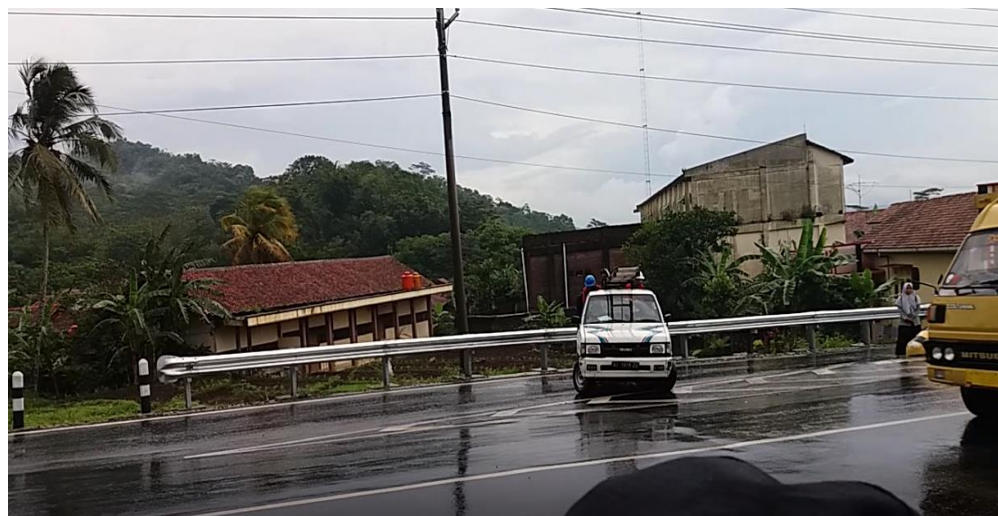
Gambar 11. Kendaraan berputar arah di ujung flyover

Di bawah *flyover* Kretek terdapat sebuah pasar, ditambah lagi pada sisi kiri terdapat jalur untuk belok ke arah kiri. Kendaraan angkutan umum lokal dan pengendara sepeda motor banyak yang berbalik arah masuk dan keluar pasar serta menaikturunkan penumpang pada ujung *flyover*. Kondisi tersebut sangat membahayakan dan juga berpotensi menimbulkan kecelakaan. Sedangkan pada ujung *flyover* sudah terpasang rambu larangan berbalik arah serta rambu larangan berhenti, namun tidak dipatuhi oleh pengguna jalan. Penyempitan jalur *flyover* di sebelah Utara juga berperan besar terhadap terjadinya kecelakaan.

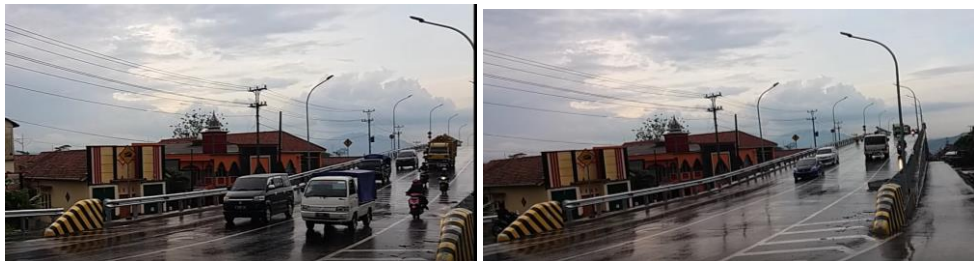
Gambar 12. Kendaraan Menyiap Di Atas Flyover Kretek

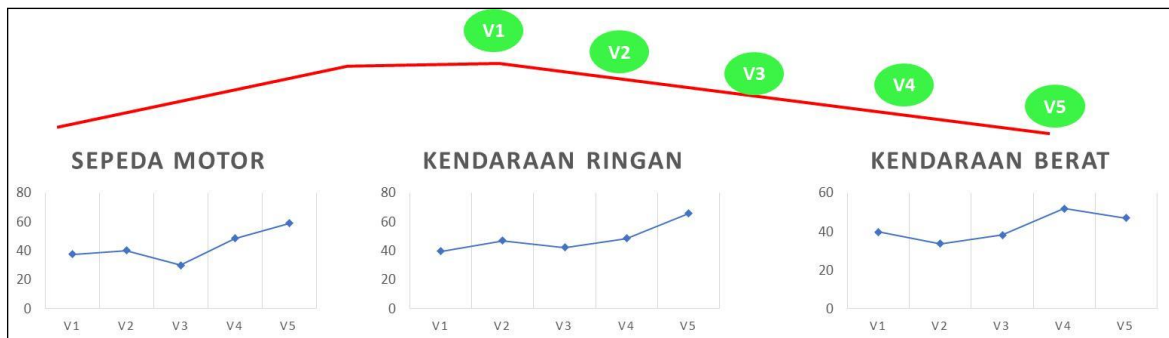
Gambar 13. Titik Survey Kecepatan Kendaraan

Berdasarkan Gambar 13 di atas, dapat dijelaskan bahwa kecepatan rata-rata kendaraan saat melalui turunan *flyover* semakin meningkat terutama di titik survey V2 dan V5, dimana pada kedua titik itulah paling sering terjadi kecelakaan. Pada titik V2, kecepatan sepeda motor mencapai 40 km/jam dan di titik V5 mencapai 60 km/jam. Untuk jenis kendaraan ringan, pada titik V2 kecepatan mencapai 50 km/jam dan titik V5 mencapai 70 km/jam. Sedangkan untuk kendaraan berat, pada titik V2 mencapai 40 km/jam dan titik V5 mencapai 50 km/jam. Terlihat bahwa seluruh kecepatan rata-rata hasil survey adalah sama atau lebih tinggi dari batas kecepatan yang diijinkan. Dengan demikian, maka secara berkala perlu dilaksanakan penegakan hukum batas kecepatan untuk mengurangi peluang terjadinya kecelakaan serupa. Kehadiran petugas selama ini di ujung *flyover* sisi Utara pada saat hujan merupakan bentuk preventif yang dapat dilanjutkan untuk mengurangi kecepatan kendaraan yang tinggi sebelum langkah-langkah perbaikan infrastruktur lebih lanjut terwujud.

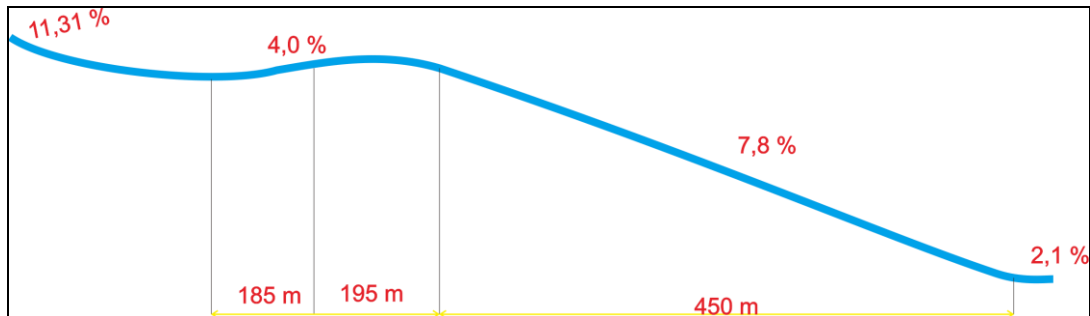
Gambar 15. Potongan memanjang *Flyover* Kretek

Berdasarkan Tata Cara Perencanaan Geometrik Jalan Antar Kota (1997) , panjang kritis dengan kelandaian maksimum sebesar 7,8 % berkisar pada 110 – 120 m, sedangkan pada *Flyover* Kretek panjang kritisnya mencapai 450 m. Hal ini mengakibatkan kendaraan yang bergerak dari Utara ke Selatan berkecepatan rendah karena panjang landai kritisnya telah terlampaui. Hal inilah yang menyebabkan mobil bus menghindari antrian tersebut dan mengambil keputusan mengarahkan kendaraan ke arah kiri saat kehilangan kendali.

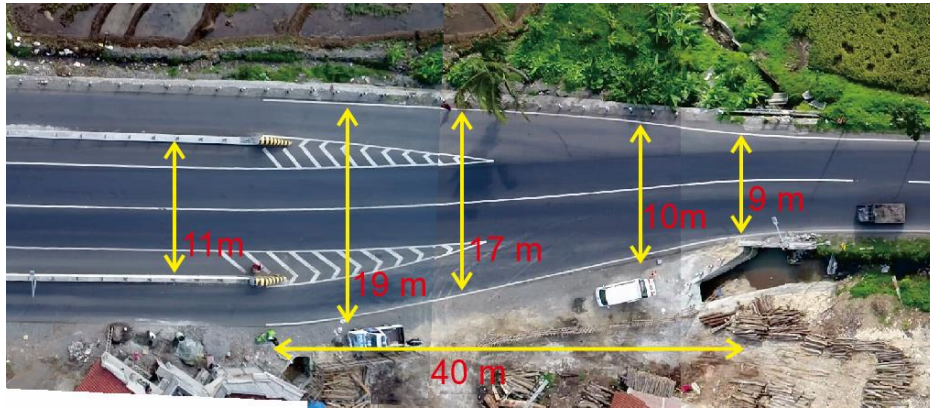
Gambar 17. Lebar Badan Jalan

Pada ujung masing – masing *Flyover* Kretek terdapat penyempitan badan jalan yang semula 11 meter menjadi 9 meter. Perubahan lebar badan jalan ini menyebabkan kendaraan yang menurun kehilangan orientasi dan memasuki lajur pendakian dari arah sebaliknya, sehingga memerlukan kewaspadaan dan kehati-hatian dari pengemudi.

Pelaksanaan pelebaran jalan di masing – masing ujung *flyover* sangat diperlukan untuk mengantisipasi terjadinya kecelakaan. Hal ini dapat dilaksanakan karena daerah sekitar ujung *flyover* sepanjang ± 80 meter dan selebar $\pm 2 \times 3$ meter telah dibebaskan dan menjadi jalur yang diperuntukkan bagi daerah manfaat jalan dan pelebaran jalan di kemudian hari.

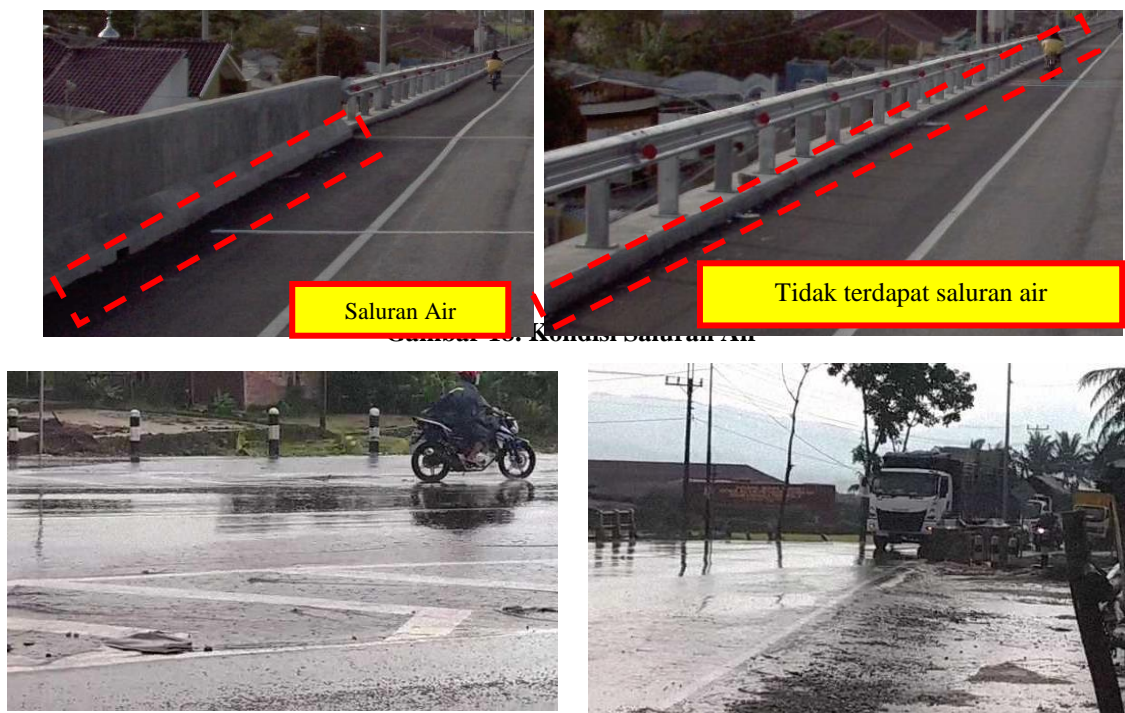
Saluran air pada *Flyover* Kretek hanya ditemukan pada bentang tengah, sedangkan pada bentang menurun tidak terdapat saluran air, hal ini menyebabkan ketika turun hujan air akan menggenangi badan jalan yang dapat membahayakan pengendara.

Gambar 19. Genangan di Ujung Turunan *Flyover*

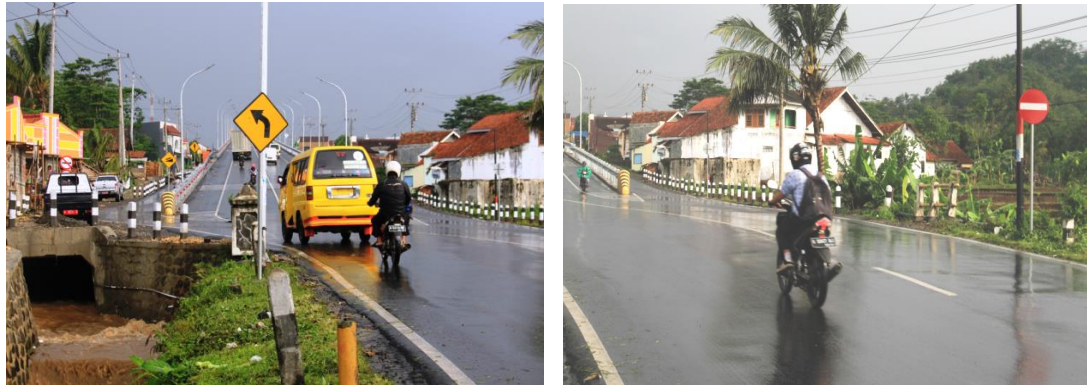
Pada area *flyover* rambu – rambu lalu lintas sudah terpasang dengan cukup baik yaitu rambu batasan kecepatan maupun rambu peringatan. Akan tetapi di area menjelang tanjakan *flyover* dari sisi Utara ke Selatan terdapat rambu yang membingungkan pengendara, yaitu rambu peringatan tikungan ke kiri dan rambu larangan masuk. Rambu peringatan tikungan ke kiri tidak perlu ada, karena jalan tidak menikung, serta rambu peringatan dilarang masuk sebaiknya ditempatkan di sisi ujung *flyover*. Bagaimanapun penempatan rambu yang lebih ideal baru dapat dilaksanakan apabila pelebaran jalan telah selesai dilaksanakan.

Gambar 20. Penempatan Rambu Yang Tidak Sesuai
