**KOMITE NASIONAL KESELAMATAN TRANSPORTASI
REPUBLIK INDONESIA**

KNKT.17.12.14.01

Laporan Investigasi Kecelakaan Lalu Lintas dan Angkutan Jalan

**KECELAKAAN MOBIL PICK UP BL- 8158- PE DENGAN
MOBIL BUS BL -7552 -AA**

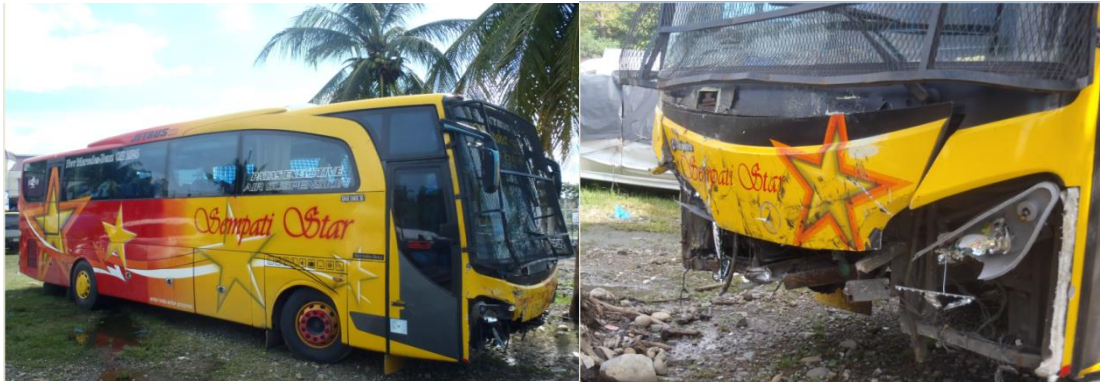
Gambar 2. Kerusakan Mobil Bus

dan masuk ke jalur bus sehingga tabrakan tidak bisa dihindari. Benturan tepat mengenai bagian kanan depan mobil bus yang mengakibatkan selang rem mobil bus putus sehingga kendaraan melaju tanpa terkendali. Mobil pick up terseret sejauh 100 meter dan berhenti saat sistem pengereman bus mengunci secara otomatis. Akibat tabrakan tersebut 4 (empat) orang penumpang pick up terlempar ke badan jalan dan 3 (tiga) orang terjepit body kendaraan.

10. Selang rem mobil bus putus akibat tabrakan dengan mobil pick up yang mengakibatkan pengemudi tidak mampu menghentikan kendaraan sesaat sesudah terjadinya tabrakan;

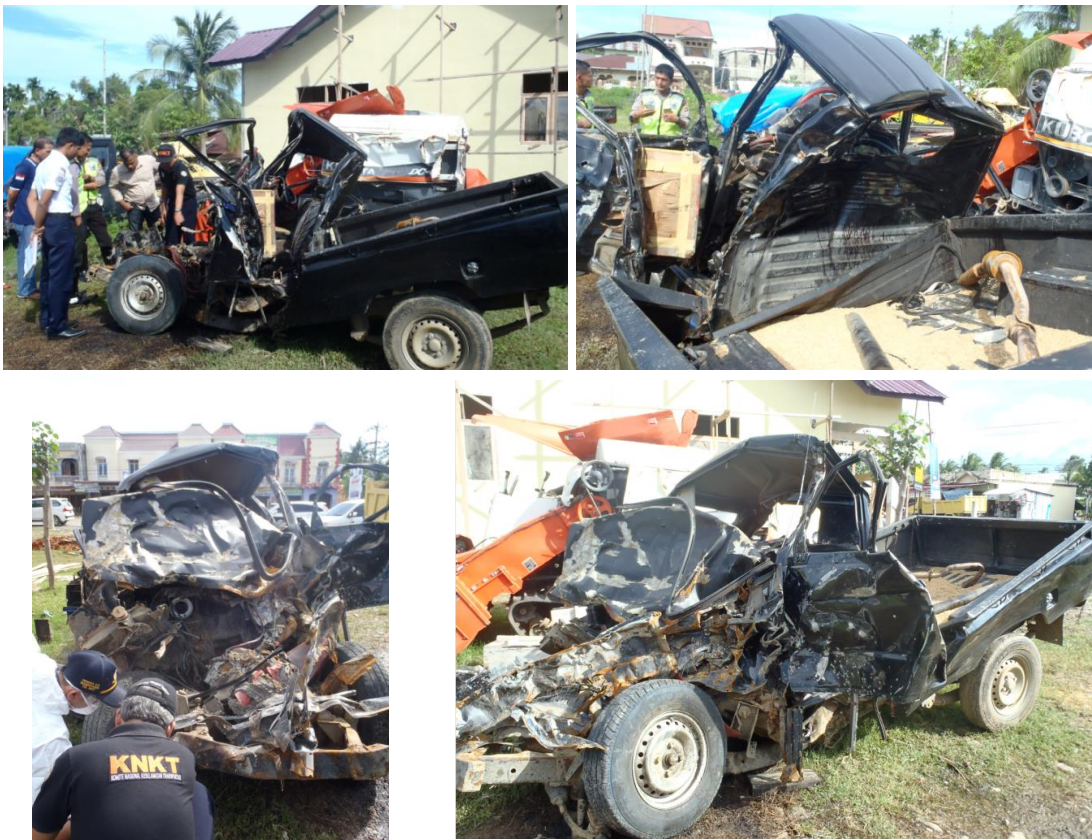
Gambar 3. Kerusakan Mobil Pick up

13. Ditemukan 3 (tiga) orang korban MD akibat terjepit *body* kendaraan mobil pick up;
14. Bak belakang mobil pick up tidak didesain untuk mengangkut orang dan tidak dilengkapi dengan fasilitas tempat duduk maupun tempat pegangan bagi penumpang;

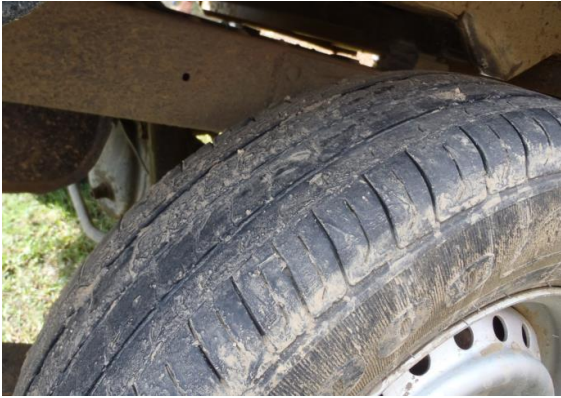
Gambar 4 Ban Kanan Belakang

1. Tidak ditemukannya *skid mark* (tanda pengereman atau bekas goresan pada aspal akibat ban meletus) pada jalur mobil pick up;
2. Kondisi ban sesudah kecelakaan adalah 3 (tiga) ban dalam kondisi baik tekanan anginnya, sedangkan 1 ban (kanan depan) dalam kondisi kempes yang saat diisi angin dapat berkembang lagi dengan baik (tidak ada ban yang meletus);

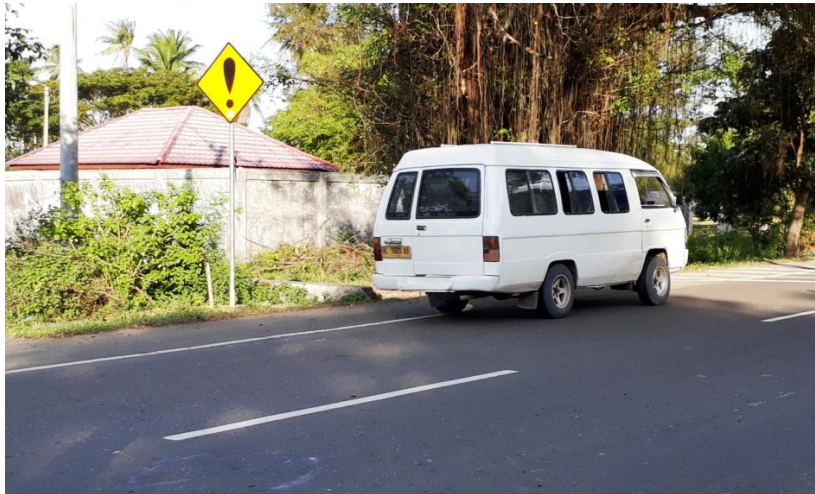
Gambar 5. Rambu Lalu Lintas di Lokasi Kecelakaan

5. Kondisi prasarana jalan lurus, dengan lebar cukup, tidak ada gangguan terkait jarak pandang pengemudi, terdapat rambu dan marka jalan yang baik dan jelas, serta tidak adanya kendaraan lain yang akan didahului/parkir, tidak adanya orang yang menyeberang atau hewan yang melintas, cuaca cerah dan kondisi lalu lintas pada saat kejadian kecelakaan sepi;

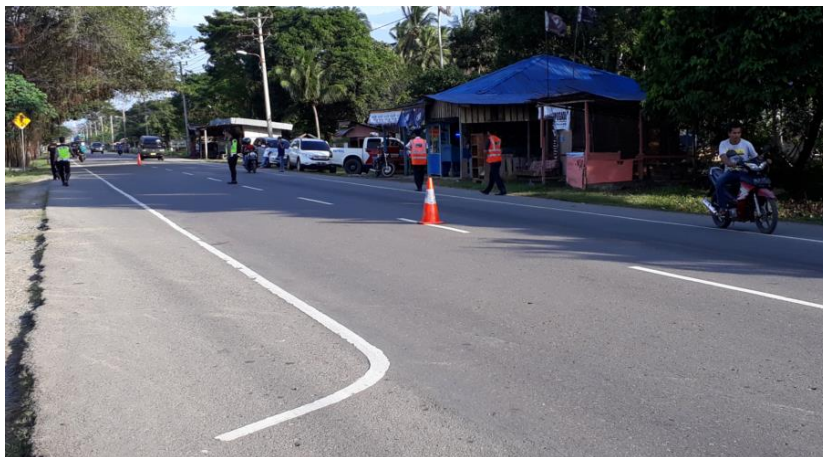
Gambar 7. Marka Jalan terlihat jelas

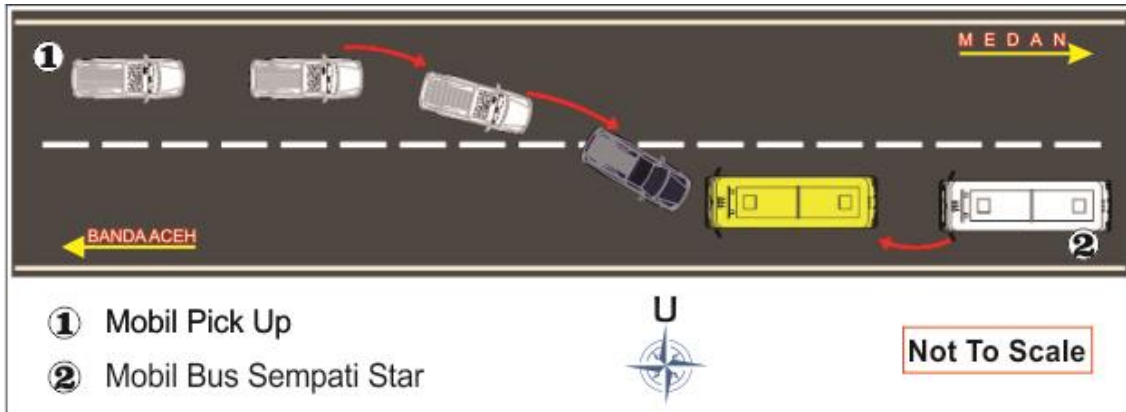
Gambar 9. Skema Kecelakaan

Mobil pick up yang membawa 4 (empat) karung gabah kering dan 5 (lima) orang penumpang di bak belakang serta 2 (dua) orang penumpang di depan melaju dari arah Banda Aceh dalam kecepatan tinggi di Jalan Medan-Banda Aceh. Pada saat bersamaan, dari arah Medan muncul Bus melaju dengan kecepatan sekitar 60 Km/jam. Tepat di depan akses masuk tempat wisata Kuthang mobil pick up kehilangan kendali

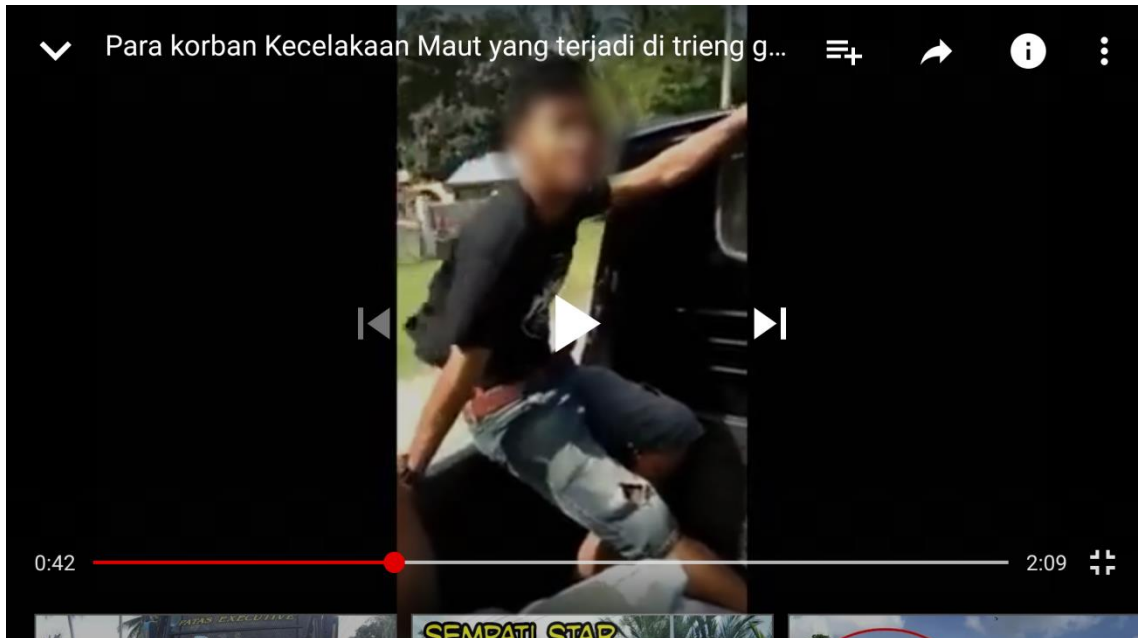
Gambar 10. Rekaman pada telepon genggam salah seorang korban

Pada rekaman telepon genggam salah seorang korban dapat terlihat posisi duduk korban pada tepian kendaraan dengan posisi 1 (satu) orang di sebelah kiri dan 3 (tiga) orang sebelah kanan serta 1 (satu) orang di bagian belakang.
