**KOMITE NASIONAL KESELAMATAN TRANSPORTASI
REPUBLIK INDONESIA**

LAPORAN AKHIR

KNKT.17.12.15.01

**TABRAKAN BERUNTUN ANTARA MOBIL BUS METROMINI 69 JURUSAN
CILEDUG-BLOK M B 7921 EM DENGAN BEBERAPA KENDARAAN LAINNYA**

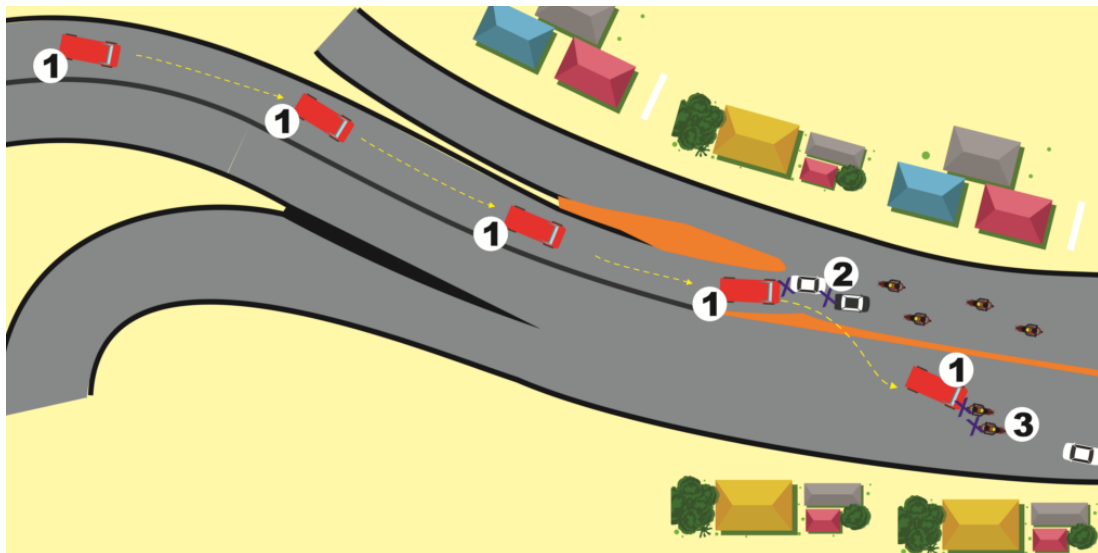
Gambar 1. Skema Kejadian Kecelakaan

- 1 : Mobil Bus
- 2 : Mobil Penumpang
- 3 : Sepeda Motor

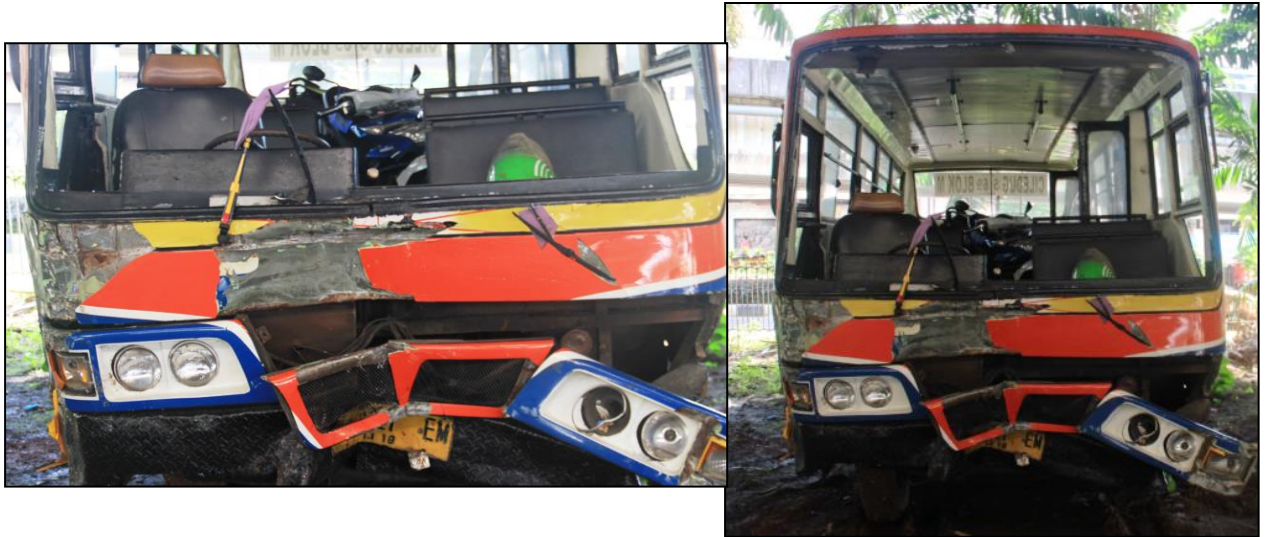
Gambar 3. Kerusakan Rangka dan *Body*

- a. Rangka dan *Body*
 - 1) Bagian depan terdeformasi ke arah dalam
 - 2) Kaca depan pecah

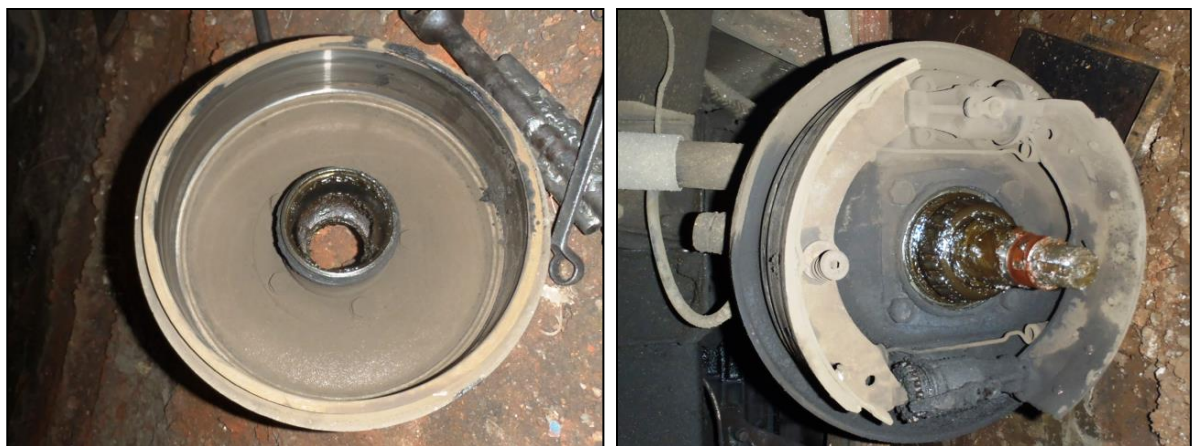
Gambar 4. Kondisi Tromol dan Kampas Rem

- 1) Selang *flexible* dalam kondisi bagus
- 2) *Nipple* dalam kondisi kering
- 3) Sistem pengereman masih berfungsi
- 4) Tuas rem parkir berfungsi
- 5) Pedal rem masih ada tekanan saat diinjak
- 6) Kondisi kampas rem memiliki ketebalan 3 mm
- 7) Keausan dari permukaan kanvas tidak merata / bergelombang
- 8) Tromol mengalami keausan, tidak merata, kedalaman sekitar 2-3 mm

Berdasarkan hasil pemeriksaan mekanik mobil bus sebelum beroperasi, didapatkan kondisi rem dalam keadaan normal namun jumlah minyak rem kurang dari batas minimal. Sebagaimana diketahui bahwa minyak rem berfungsi sebagai media yang meneruskan tekanan hidrolik yang berasal dari pedal rem untuk disebarkan ke masing-masing roda secara merata.

Pada keadaan jumlah minyak rem yang dibawah batas minimal, dimungkinkan masuknya udara kedalam aliran *fluida* sehingga tidak dapat meneruskan tekanan hingga ke piston/caliper agar dapat menekan kanvas rem. Terlebih kondisi kanvas rem yang bergelombang dan drum tromol mengalami keausan menyebabkan efisiensi pengereman semakin kurang maksimal.

- 1) Mensosialisasikan Peraturan Pemerintah Nomor 37 Tahun 2017 tentang Keselamatan Lalu Lintas dan Angkutan Jalan, terutama mengenai perawatan berkala kendaraan bermotor angkutan umum dan sertifikasi kompetensi bagi mekanik kendaraan angkutan umum.
- 2) Membuat regulasi tentang batas usia maksimal pengemudi kendaraan angkutan umum.
- 3) Melakukan koordinasi dan pengawasan dengan pemerintah daerah setempat terhadap pelaku usaha angkutan umum untuk wajib berbentuk badan hukum Indonesia sesuai dengan Undang Undang Nomor 22 Tahun 2009 Tentang Lalu Lintas dan Angkutan Jalan Pasal 139 ayat 4.

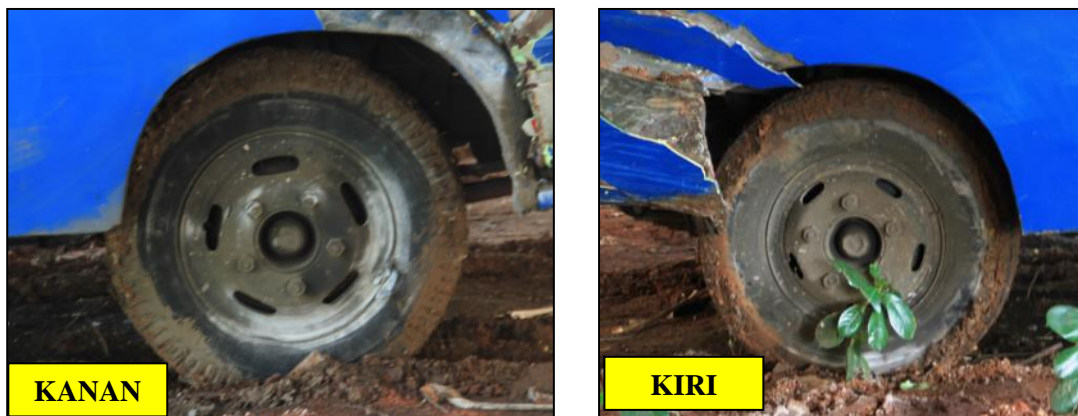
Gambar 5. Kondisi Ban Depan Kanan dan Kiri

- 1) Ban depan kanan GTI Super 88 7.00-16T
- 2) Ban belakang kanan Bridgestone 7.0016 dengan kedalaman alur kurang dari 1 mm
- 3) Ban depan kiri Bridgestone 7.0016 dengan kedalaman alur lebih dari 1 mm

- 4) Ban belakang kiri Bridgestone 7.0016 dengan kedalaman alur kurang dari 1 mm
- 5) Ban yang dipakai bukanlah ban yang terpasang pada mobil bus saat dilakukan pengujian

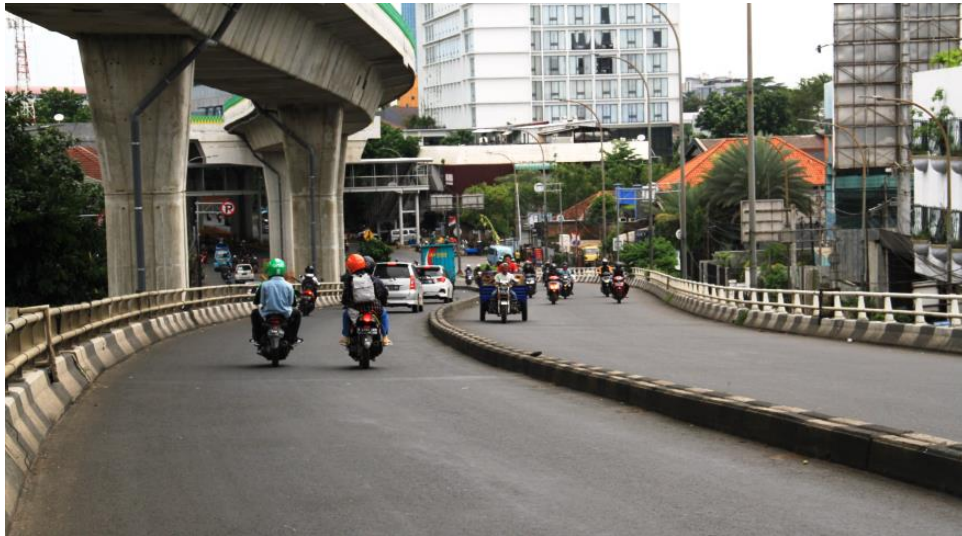
Gambar 6. Kondisi jalan pada lokasi terjadinya kecelakaan.

Nama Jalan	:	<i>Flyover</i> Kebayoran Lama
Kelas Jalan	:	III
Status Jalan	:	Provinsi
Fungsi Jalan	:	Kolektor
Lebar Jalan	:	2 x 5 meter
Pola Arus Lalu Lintas	:	2 (dua) lajur 2 (dua) arah bermedian
Konstruksi Perkerasan Jalan	:	Aspal
Kualitas Permukaan Jalan	:	Rata
Kondisi Permukaan Jalan	:	Turunan dengan kemiringan 6,9% sepanjang 206 meter

Berdasarkan pengamatan di lapangan, *Flyover* Kebayoran Lama memiliki panjang turunan sekitar 206 meter dengan kemiringan 6,9 %, lebar badan jalan 10 meter, 2 (dua) lajur 2 (dua) arah bermedial. Pada kondisi demikian, tidak berkontribusi terhadap terjadinya kecelakaan.

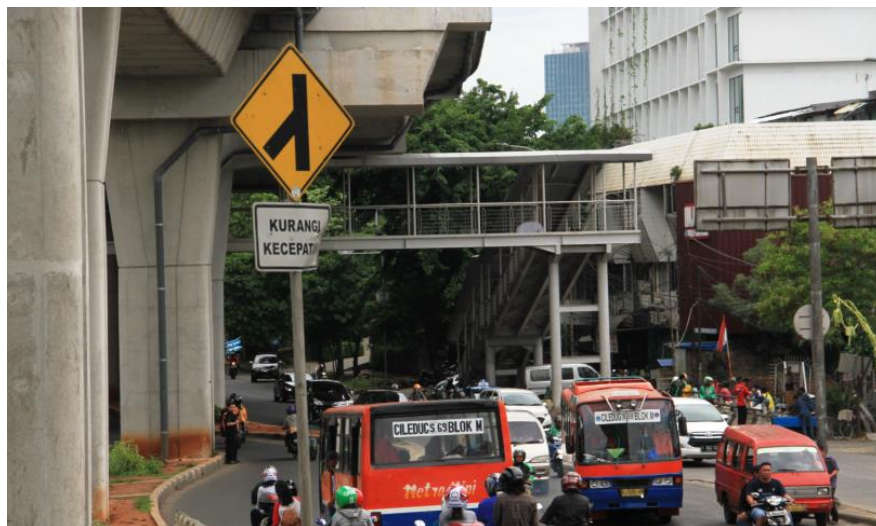
Gambar 7. Rambu peringatan persimpangan tiga serong kiri disertai perintah kurangi kecepatan

1. Marka Jalan
Terdapat marka utuh (tepi).
2. Rambu-Rambu Lalu Lintas
Rambu-rambu lalu lintas pada jarak 300 meter sebelum dan sesudah lokasi kejadian kecelakaan terdapat rambu peringatan persimpangan tiga serong kiri (tabel 4b4) dan perintah kurangi kecepatan.

Hasil investigasi hanya terdapat 1 (satu) rambu peringatan persimpangan tiga serong kiri disertai perintah kurangi kecepatan. Penerapan rambu peringatan tiga serong kiri

sebaiknya tidak disatukan dengan perintah kurangi kecepatan. Hal ini akan mengakibatkan multipersepsi pada pengguna jalan.

- 1) Melakukan pengawasan bentuk usaha angkutan umum perkotaan agar sesuai dengan Undang Undang Nomor 22 Tahun 2009 Tentang Lalu Lintas dan Angkutan Jalan Pasal 139 ayat 4.
- 2) Melakukan pengawasan terhadap batasan usia pengemudi kendaraan angkutan umum sesuai dengan Peraturan Daerah Provinsi Daerah Khusus Ibukota Jakarta Nomor 5 Tahun 2014 Tentang Transportasi pasal 92 ayat 2 poin n nomor 3.
- 3) Melakukan pengawasan terhadap Masa pakai Kendaraan Bermotor Umum sesuai dengan Peraturan Daerah Provinsi Daerah Khusus Ibukota Jakarta Nomor 5 Tahun 2014 Tentang Transportasi pasal 51 ayat 2 poin b.
- 4) Melakukan Inspeksi Keselamatan Jalan yang menjadi kewenangan Dinas Perhubungan Provinsi DKI Jakarta terutama di lokasi kecelakaan terkait pemasangan rambu perlengkapan jalan.
