**KOMITE NASIONAL KESELAMATAN TRANSPORTASI  
REPUBLIK INDONESIA**

**KNKT.18.01.01.01**

Laporan Investigasi Kecelakaan Lalu Lintas dan Angkutan Jalan

Kecelakaan Tunggal Terbakarnya  
Truk *semi trailer* tangki T-9580-E

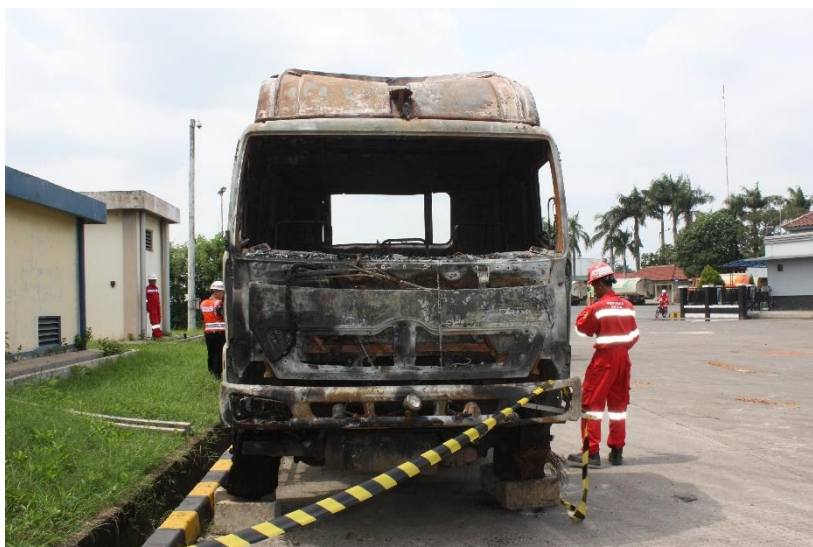
- a. Kabin kendaraan terbakar dan cat terkelupas (Gambar 3, Gambar 4, Gambar 5);

Gambar 3. Kondisi bagian depan *tractor head*.

- b. Kaca depan, jendela pecah (Gambar 3);
  - c. Seluruh ban terbakar habis (Gambar 5).
- b. Kereta tempelan tangki :
- a. Rangka landasan terbakar namun tidak ada yang meleleh (Gambar 6, Gambar 7);
  - b. *Velg* sisi kanan meleleh (Gambar 6);

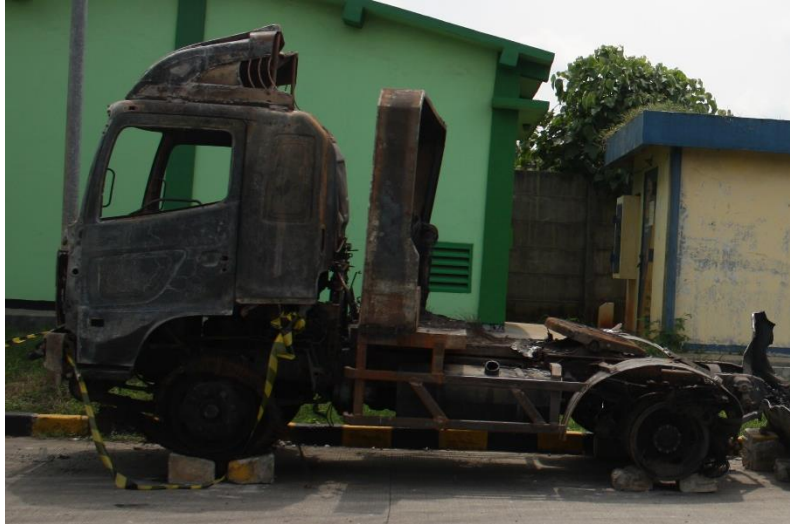
**Gambar 4. Kondisi bagian kiri *tractor head*.**

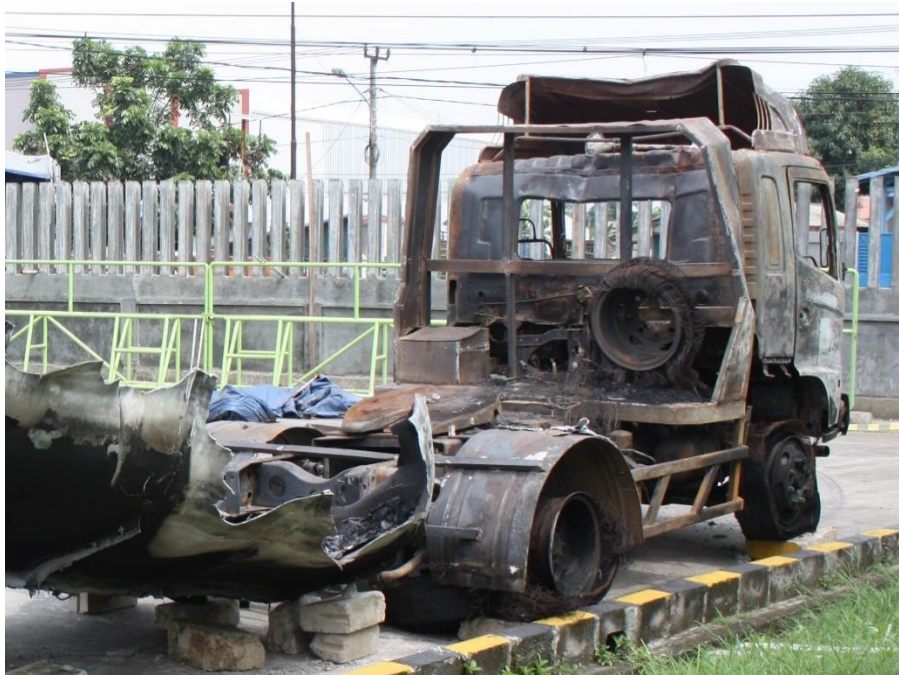
**Gambar 5. Kondisi bagian belakang-kanan *tractor head*.**

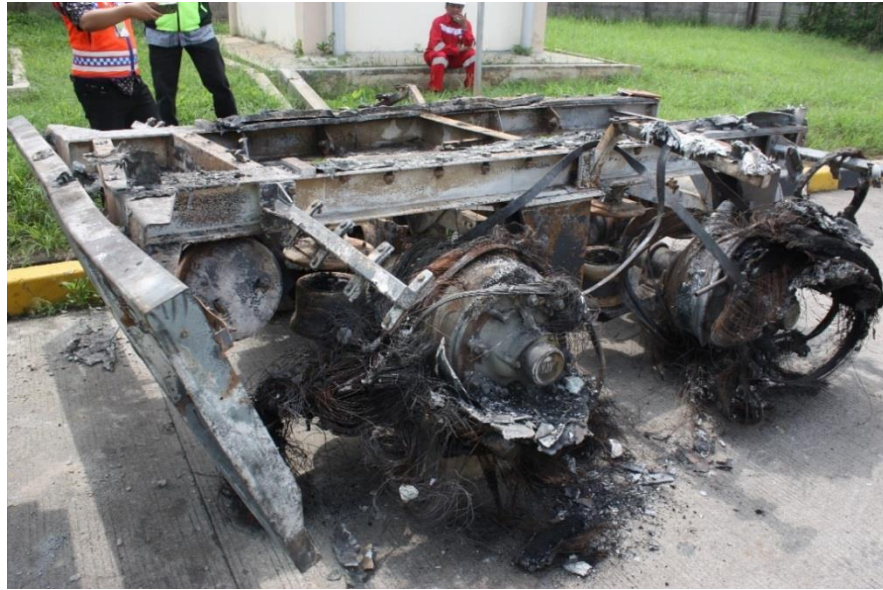
**Gambar 6. Kondisi landasan kereta tempelan tangki bagian kanan-belakang.**  
c. Keseluruhan ban terbakar (Gambar 7, Gambar 8);

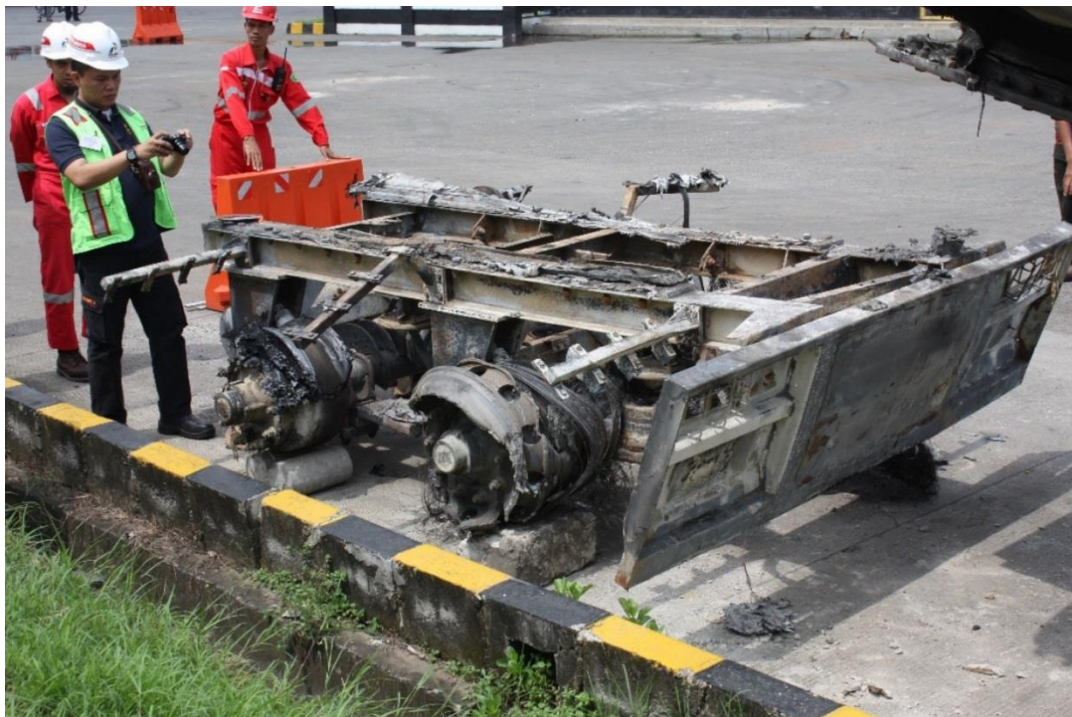
**Gambar 7. Kondisi landasan kereta tempelan tangki bagian belakang-kanan.**

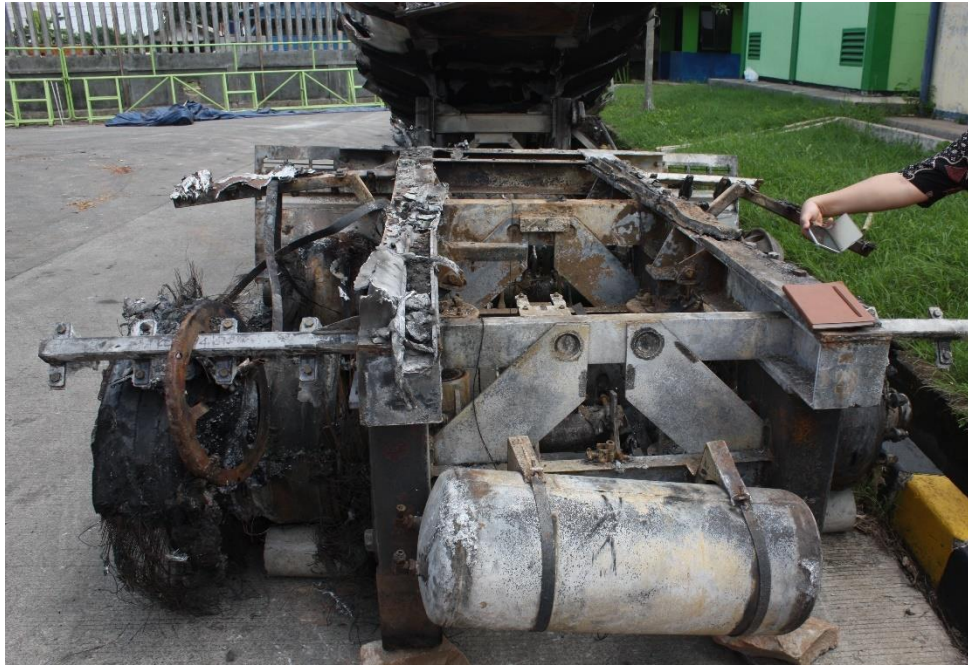
**Gambar 8. Kondisi landasan kereta tempelan tangki bagian belakang-kanan.**

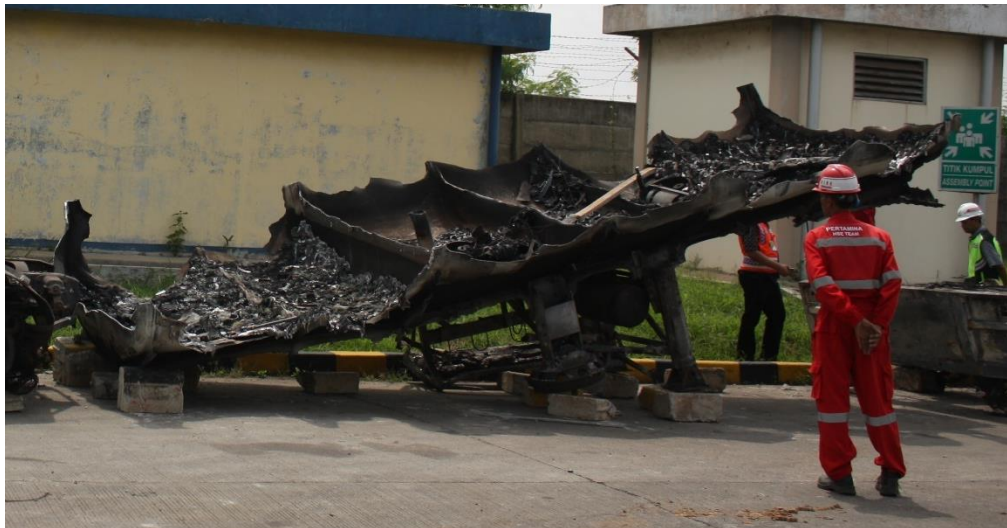
d. Tangki habis terbakar (Gambar 9, Gambar 10, Gambar 11);

**Gambar 9. Kondisi tangki bagian belakang-kanan.**

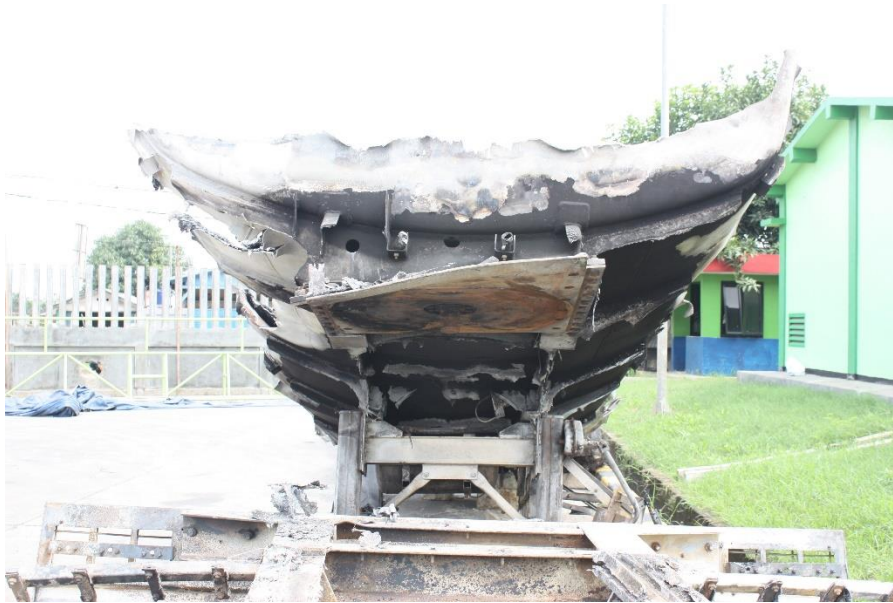
**Gambar 10. Kondisi tangki bagian belakang-kanan.**

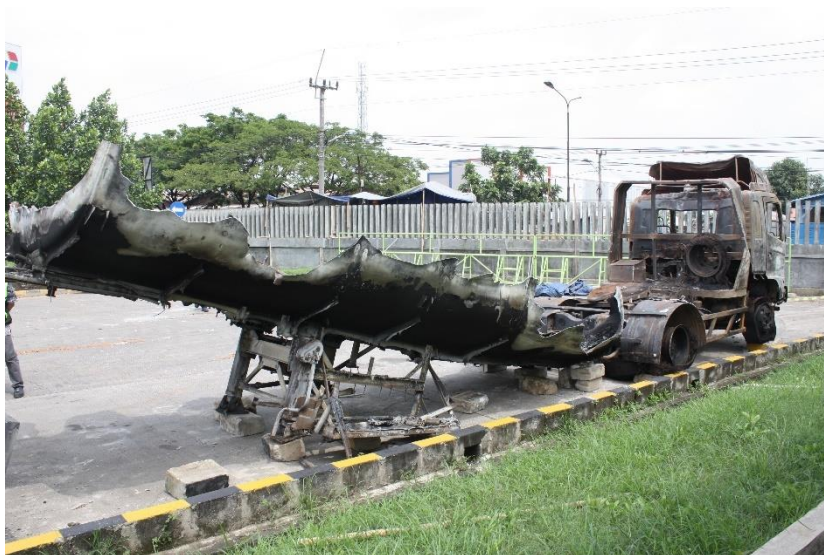
**Gambar 11. Kondisi tangki bagian depan-kanan.**

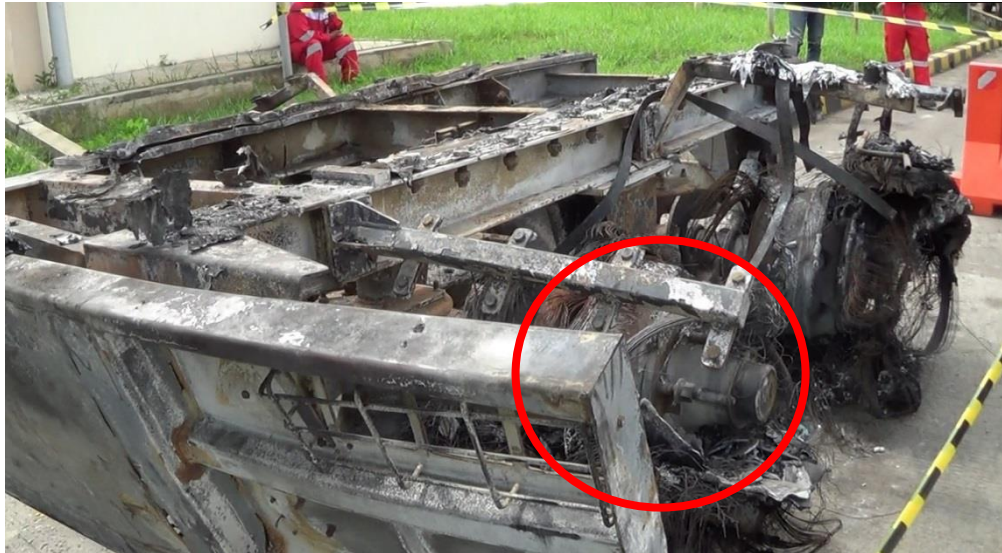
- e. Pada saat dievakuasi bagian landasan kereta tempelan terpisah dengan tangki;
- f. Sumber api berasal dari roda belakang kanan sumbu 2 (Gambar 12);

**Gambar 12. Roda yang pertama kali terlihat nyala api.**

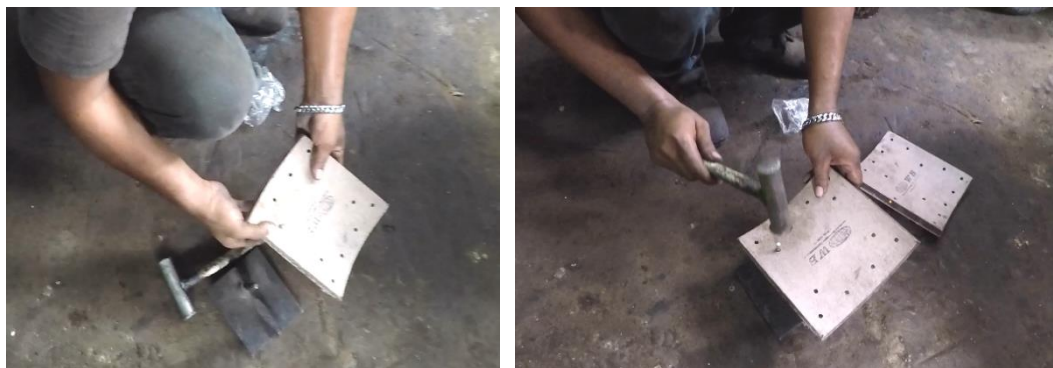
Pemasangan kelingan kampas rem pada sepatu rem dilakukan dengan menempa paku keling pada dudukan khusus untuk penempatan paku keling. Penempatan paku keling dilakukan hingga sambungan kampas rem dan sepatu rem terasa kencang. Mekanik menyatakan bahwa apabila satu diantara 4 kampas rem di suatu sumbu roda terindikasi sudah mengalami keausan parah maka keempat-empatnya langsung dilakukan penggantian dengan kampas yang baru.

**Gambar 14.** Pengelingan kampas rem pada sepatu rem.

Berdasarkan investigasi, tatacara pemasangan kampas rem pada sepatu yang dilakukan secara manual berpotensi sebagai *hazard*. Ketinggian posisi kepala paku keling menjadi bervariasi. Ketika posisi kepala paku keling terlalu dekat dengan permukaan kampas, permukaan kepala paku akan menyentuh permukaan tromol lebih awal sebelum batas terendah level keausan kampas.

pemasangan kampas rem secara manual terbukti sebagai *hazard* pada terbakarnya truk *semi trailer* tangki. Oleh karena itu, operator dalam hal ini PT. Pertamina Patra Niaga perlu untuk memastikan bahwa bengkel yang digunakan pihak kedua untuk melakukan pemasangan kampas rem menggunakan peralatan khusus yang menggunakan teknologi untuk keseragaman saat pemasangan paku keling.

Saat ini sudah terdapat berbagai peralatan yang dapat membantu mekanik untuk melakukan pengelangan kampas rem (Lampiran H). Dengan peralatan tersebut pekerjaan penyambungan akan lebih mudah dilakukan. Selain itu, sambungan juga akan menjadi seragam ukurannya sehingga bebas dari *hazard*. Mekanik hanya perlu mendapatkan pengetahuan mengenai besaran gaya pengelangan yang harus diinputkan pada mesin. Tentunya, informasi mengenai besaran gaya dapat di-*sharing* oleh APM dan karoseri serta harus sesuai dengan standar yang ada.

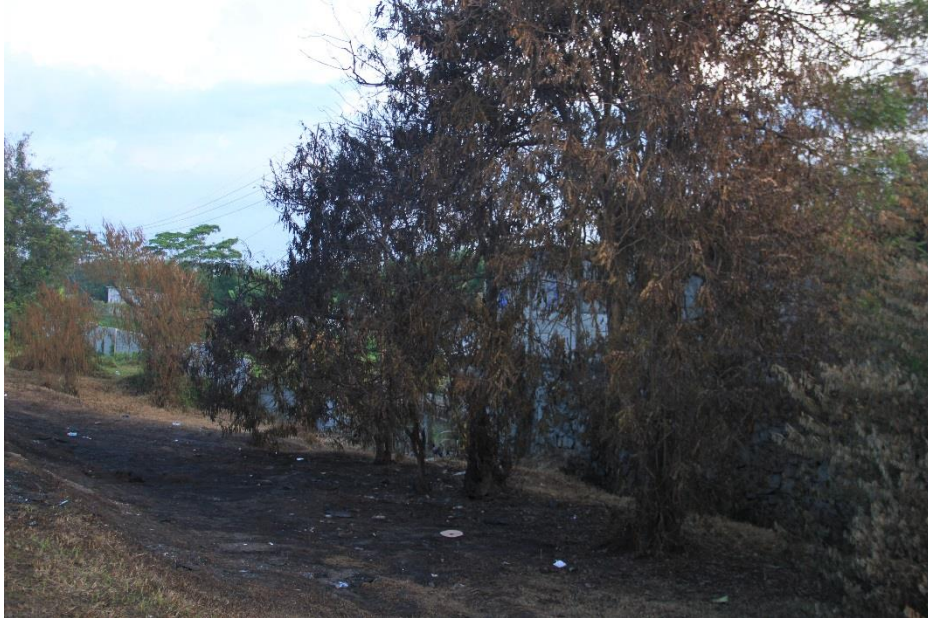
Di lokasi truk *semi trailer* tangki yang terbakar, pohon-pohon yang terletak di sekitar ruang manfaat jalan banyak yang terbakar (Gambar 16). Terdapat juga rumah penduduk di lokasi kejadian yang juga ikut terbakar.

Gambar 16. Pepohonan yang terbakar.

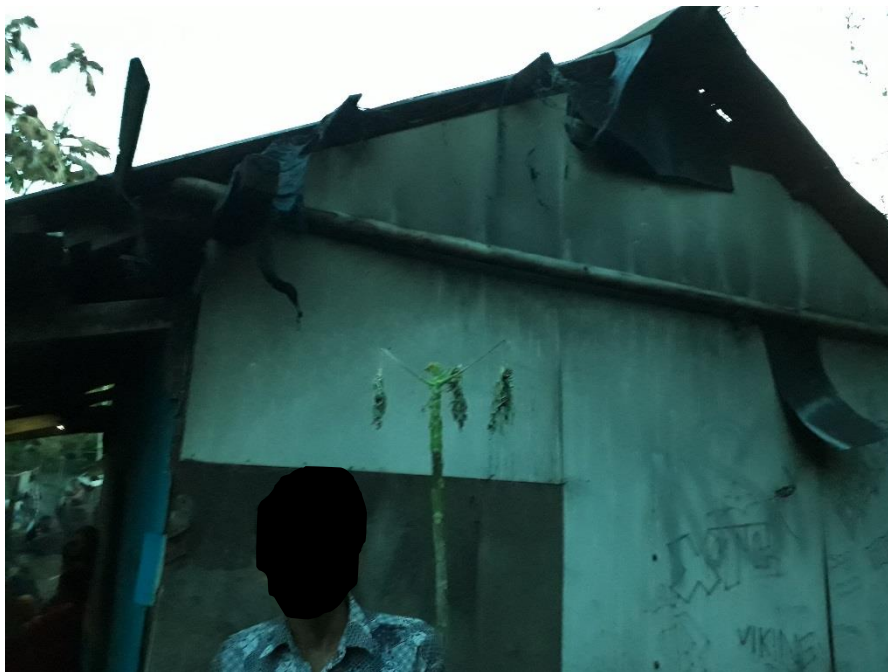
Gambar 17. Rumah penduduk yang ikut terbakar.

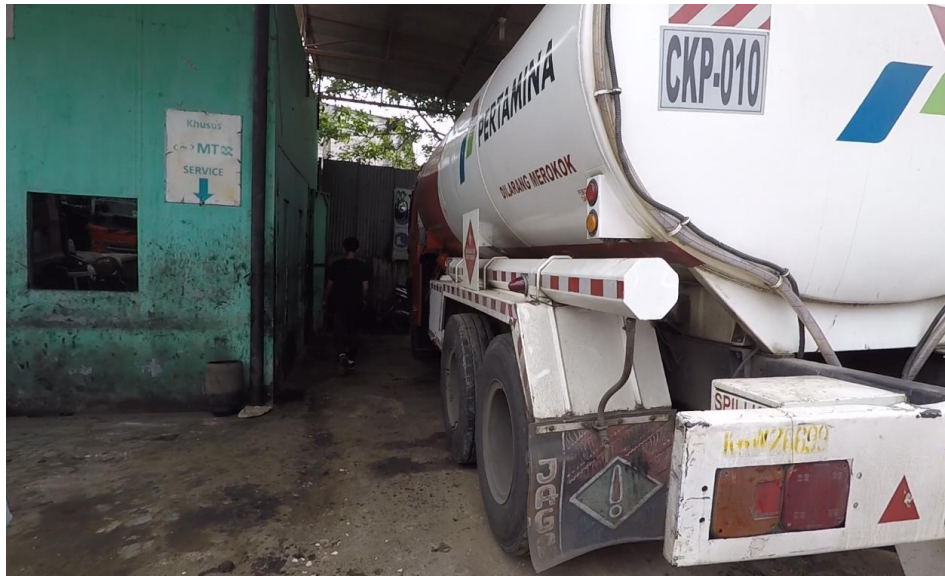
Kondisi bangunan di bengkel adalah semi permanen (Gambar 18). Tempat parkir masih berlantaikan tanah sehingga saat terjadi hujan bengkel akan tergenang.

**Gambar 18. Kondisi bengkel yang digunakan oleh PT. Putera Fajar Semesta.**

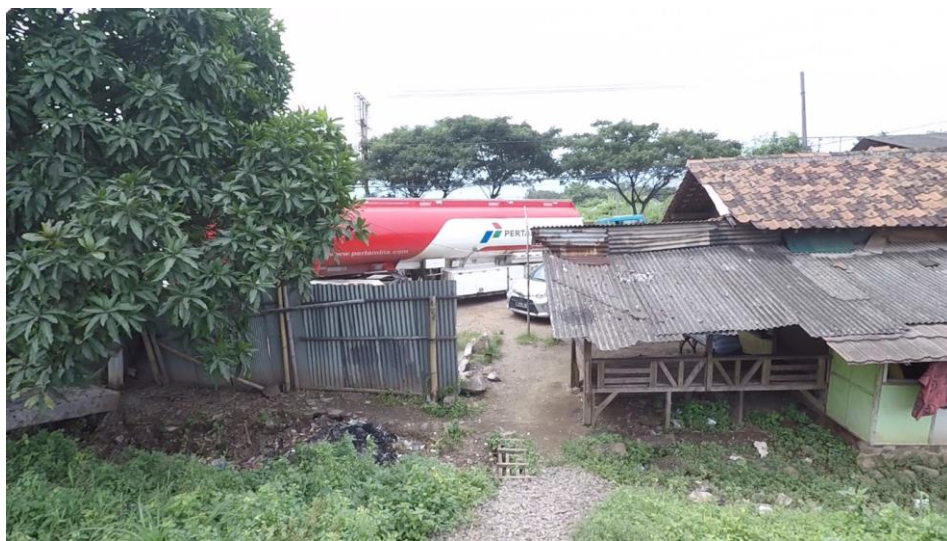
Bengkel juga mudah diakses dari luar. Saat investigasi tim melihat bahwa bengkel yang terletak di pinggir rel kereta api (daerah manfaat jalur kereta api) memiliki pintu akses dari pinggiran rel (Gambar 19).

**Gambar 19. Pintu akses bengkel dari pinggiran rel kereta api.**

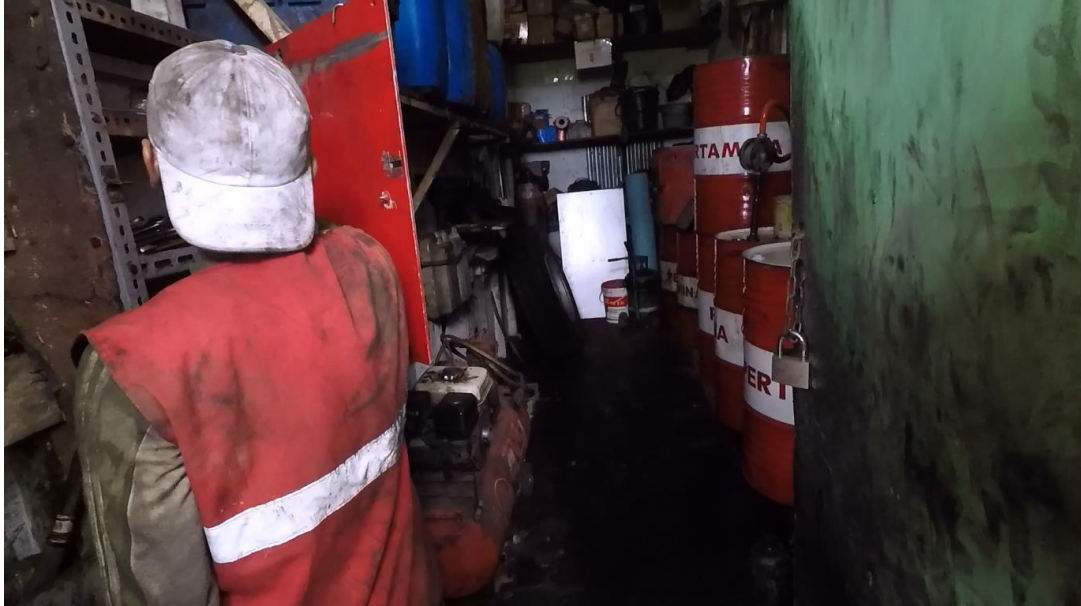
Mengenai peralatan yang digunakan masih tidak lengkap seperti tidak adanya mesin pemasang paku keling untuk kampas rem, mesin buka-tutup ban, pelumasan *bearing* termasuk *bearing as s-cam*. Selain itu, gudang penyimpanan suku cadang truk *semi trailer* tangki tidak sesuai dengan standar kelaikan untuk penyimpanan barang (Gambar 18).

**Gambar 20. Kondisi bengkel tempat perbaikan truk semi trailer tangki.**

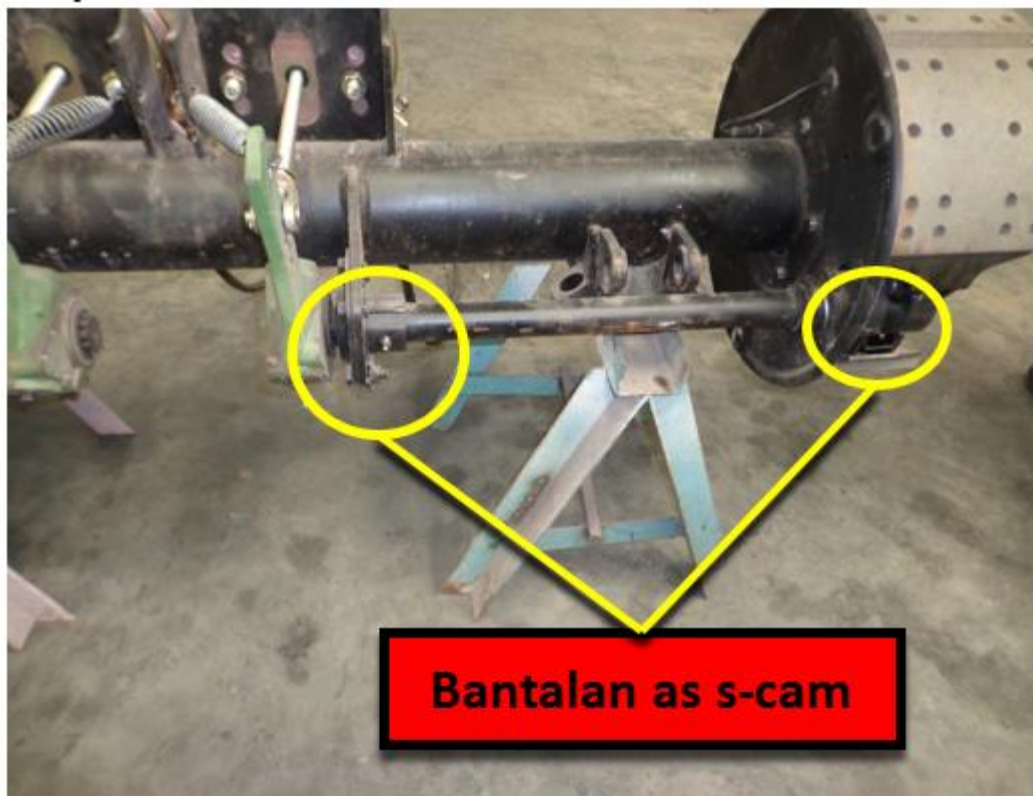
Satu diantara berbagai *hazard* yang berkontribusi terhadap kecelakaan yang juga menjadi temuan dalam investigasi adalah tidak diberikannya pelumasan pada bantalan poros *s-cam*. Pekerjaan ini sederhana namun statusnya sangat penting. Jika tidak dilakukan dapat mengakibatkan poros *s-cam* menjadi susah untuk digerakkan. Poros *s-cam* yang susah bergerak akan berbahaya saat terjadi kegagalan pada pegas pembalik. Terbukti seperti pada kasus kecelakaan terbakarnya Truk *semi trailer* tangki B-9195-SEH di Jalan Tol Jagorawi KM 11 yang tertera pada laporan KNKT No.17.02.01.01 dimana ketika pegas terlepas dariudukannya kampas rem akan terus menempel kuat pada tromol. Oleh karena itu, pelumasan bantalan poros *s-cam* adalah suatu hal yang wajib dilakukan oleh pemilik kendaraan (Gambar 33).

Gambar 33. Bantalan *s-cam* yang harus diberikan pelumasan (foto diambil dari Divisi Training PT. Aweco dan atas ijin PT. Aweco).
