**KOMITE NASIONAL KESELAMATAN TRANSPORTASI
REPUBLIK INDONESIA**

FINAL
KNKT.18.02.03.01

Laporan Investigasi Kecelakaan Lalu Lintas dan Angkutan Jalan

**KECELAKAAN TERGULINGNYA BUS PARIWISATA F 7959 AA
DI JALAN RAYA SUBANG CIATER KABUPATEN SUBANG
PROVINSI JAWA BARAT
SABTU, 10 FEBRUARI 2018**

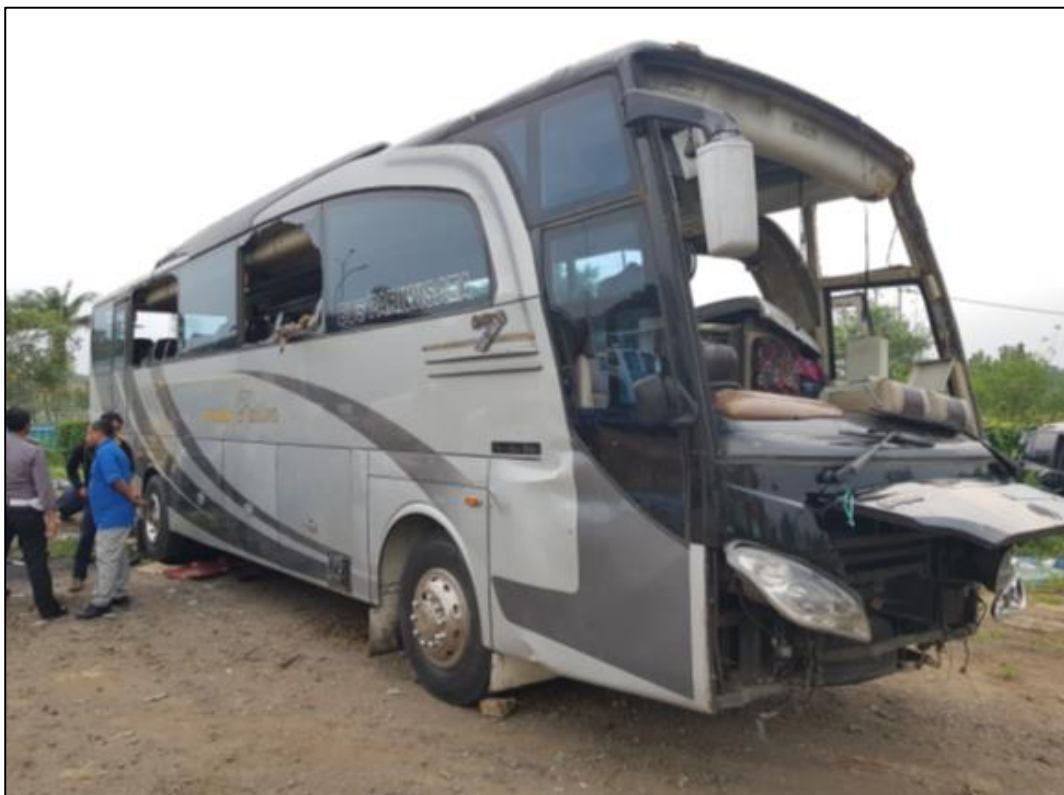
Berdasarkan hasil investigasi dan analisis dapat disimpulkan bahwa penyebab terjadinya kecelakaan adalah keputusan tetap mengoperasikan bus yang mengalami kebocoran di konektor selang udara ke rem utama belakang kanan, perbaikan tidak berkeselamatan dengan cara potong selang *thermoplastic*, serta kecepatan awal bus tidak dikurangi akibatnya bus meluncur tidak terkendali dan terguling di Turunan Emen. Fatalitas korban terjadi, saat bus terguling penumpang di sebelah kiri tertimpa penumpang sebelah kanan akibatnya kaca jendela pecah dan terseret ke jalan.

Gambar 3. Samping Kanan Mobil Bus Kondisi Kaca Jendela Pecah Saat Evakuasi

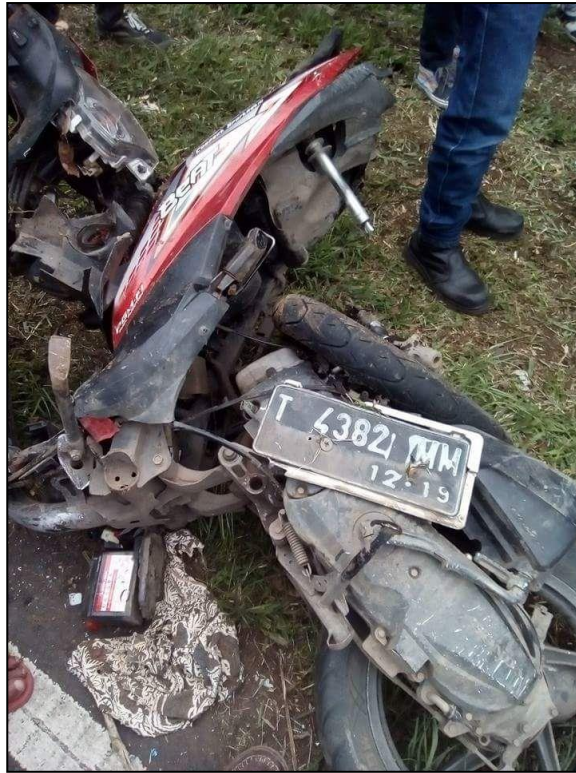
Gambar 4. Kerusakan Sepeda Motor T 4382 MM

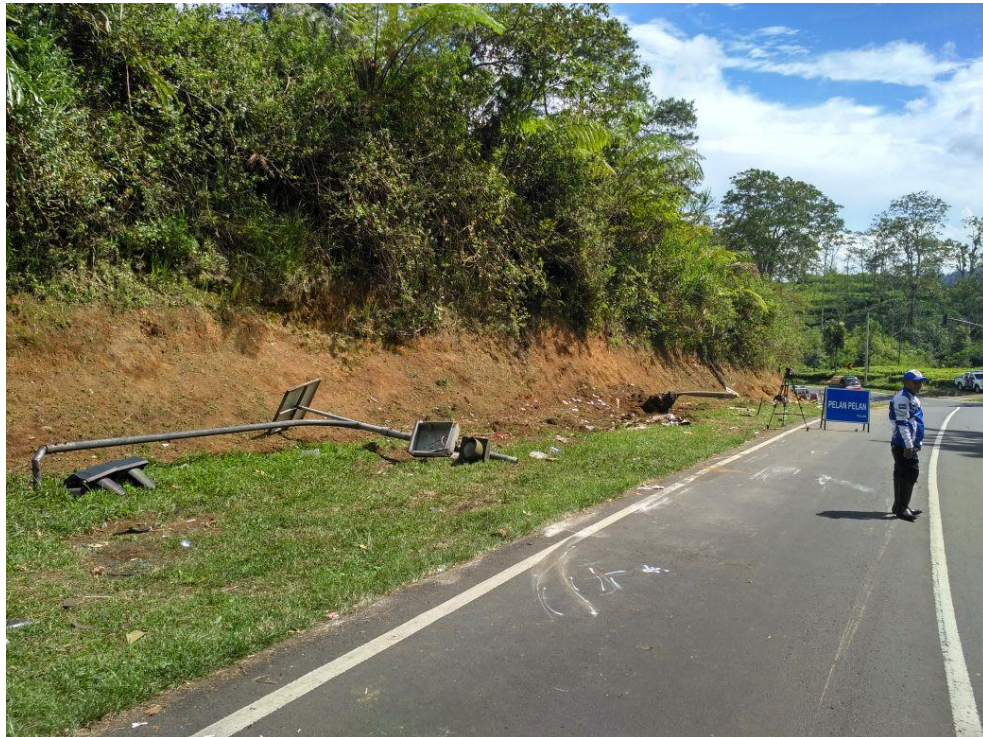
Gambar 5. Kerusakan Tiang *Warning Light*

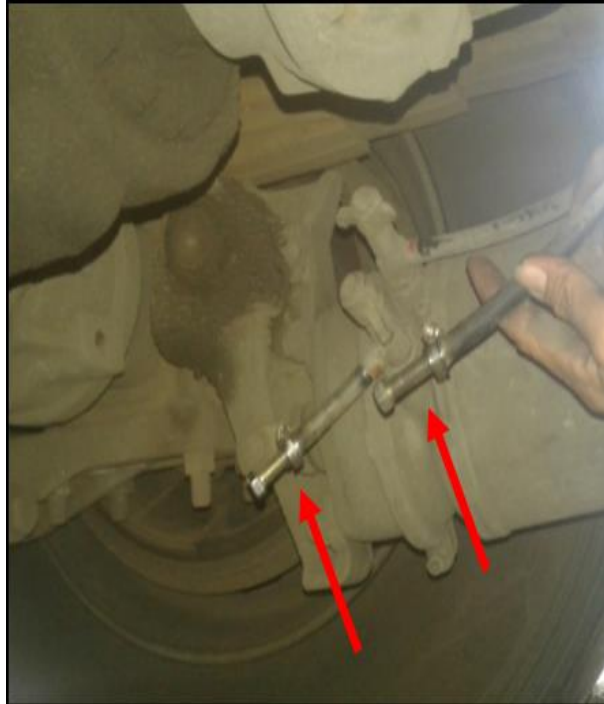
Mercedes Benz OH 1526 memakai system rem Full Air Brake (FAB). Kondisi *thermoplastic hose* ke rem utama belakang kanan terpotong menjadi dua bagian, dan masing-masing potongan disumbat baut yang diklem ring.

Gambar 8. Kondisi *Thermoplastic Hose* yang Terpotong

Berdasarkan temuan bahwa selang *thermoplastic* ke service brake belakang kanan dipotong menjadi dua bagian dan masing-masing disumbat baut serta diklem ring. Apa pengaruhnya pada mobil bus jika sistem rem dioperasikan:

1. Jarak pengereman untuk mobil bus yang rem seluruh roda (4 roda) berfungsi sejauh 98.63 meter. Jarak pengereman untuk mobil bus yang hanya berfungsi 3 roda sejauh 128.84 meter, lebih jauh 30.21 meter.
2. Simulasi pergerakan bus dengan kondisi rem roda kanan belakang dinonaktifkan. Kendaraan cenderung bergerak liar/tidak terkendali ketika pedal rem diinjak/difungsikan pada kecepatan tinggi. Ini menjadi alasan kuat mengapa kendaraan tidak dapat dihentikan sebelum lokasi terjadinya kecelakaan.
3. Pada saat mendekati tikungan, kecepatan bus hingga 76 km/jam (data dari EDR) oleng ke kiri dan mobil bus terguling.

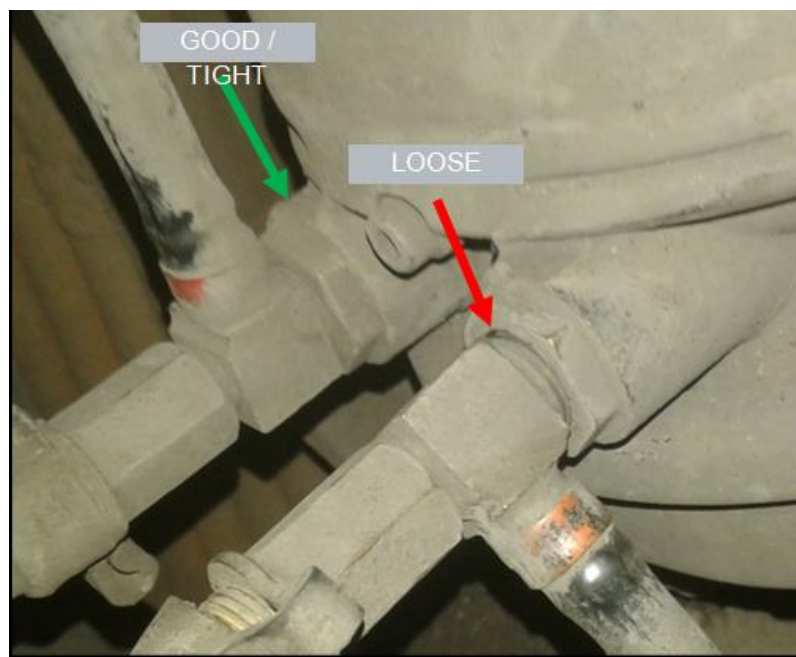
Kondisi pemasangan konektor selang udara ke rem utama belakang kanan dalam keadaan longgar/tidak terpasang penuh.

Gambar 9. Pemasangan Konektor Selang Udara Rem Utama Belakang Kanan Longgar

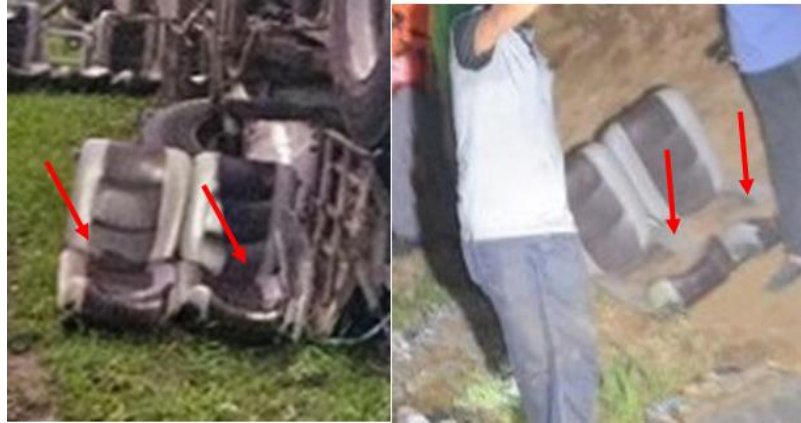
Jumlah tempat duduk penumpang sebanyak 59 kursi. Desain tempat duduk penumpang tidak terdapat sabuk keselamatan/*Safety Belt*.

Gambar 10. Kondisi Tempat Duduk Penumpang Tidak Ada Sabuk Keselamatan

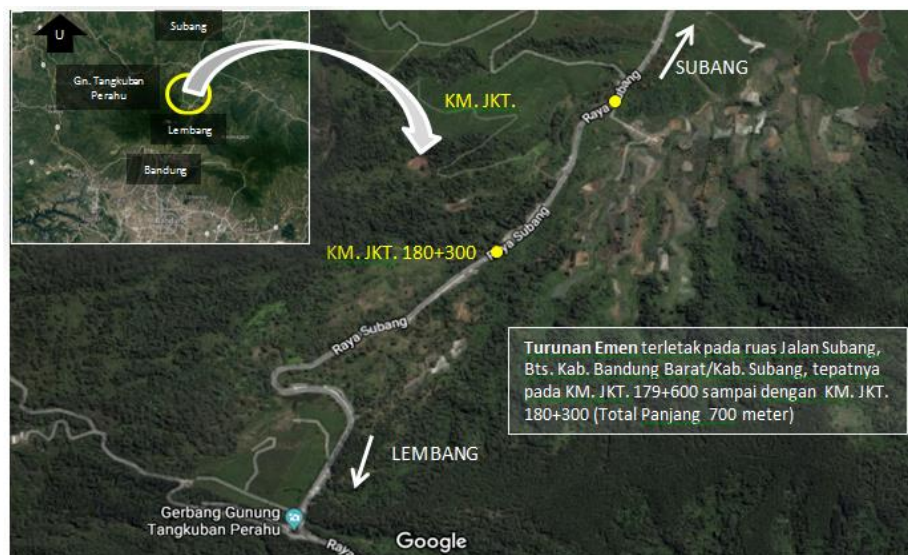
Nama Jalan	: Jalan Raya Subang Kabupaten Subang Jawa Barat
Kelas Jalan	: II
Status Jalan	: Jalan Provinsi
Fungsi Jalan	: Kolektor primer
Lebar jalan lokasi kejadian kecelakaan	: Lebar lajur menurun 2,7 sd 3 meter dan lebar 2 lajur pendakian 2,6 sd 3 meter.
Lebar Bahu Jalan	: 1 sd 4 meter
Pola Arus Lalu Lintas	: 2 lajur lalu lintas tanjakan & 1 lajur lalu lintas turunan tanpa median
Konstruksi Perkerasan Jalan	: Aspal
Kualitas Permukaan Jalan	: Baik
Kondisi Permukaan Jalan	: Rata
Tipe perkerasan bahu jalan	: Tanah dan batu
Jari jari tikungan	: ± 40 meter
Superelevasi	: 9% s.d 10%
Geometrik Jalan	: Menurun 5,5 % sd 15,57%

Gambar 13. Profil Turunan Emen

Standar geometrik jalan antar kota, kelandaian memanjang maksimum 10%, sedang di Turunan Emen ada yang mencapai 15,57%. Terlalu curamnya *slope* memanjang tersebut, memacu laju kendaraan akan cenderung makin cepat, dan apabila di depannya ada kendaraan yang berjalan lambat, maka ada kemungkinan sebagai berikut :

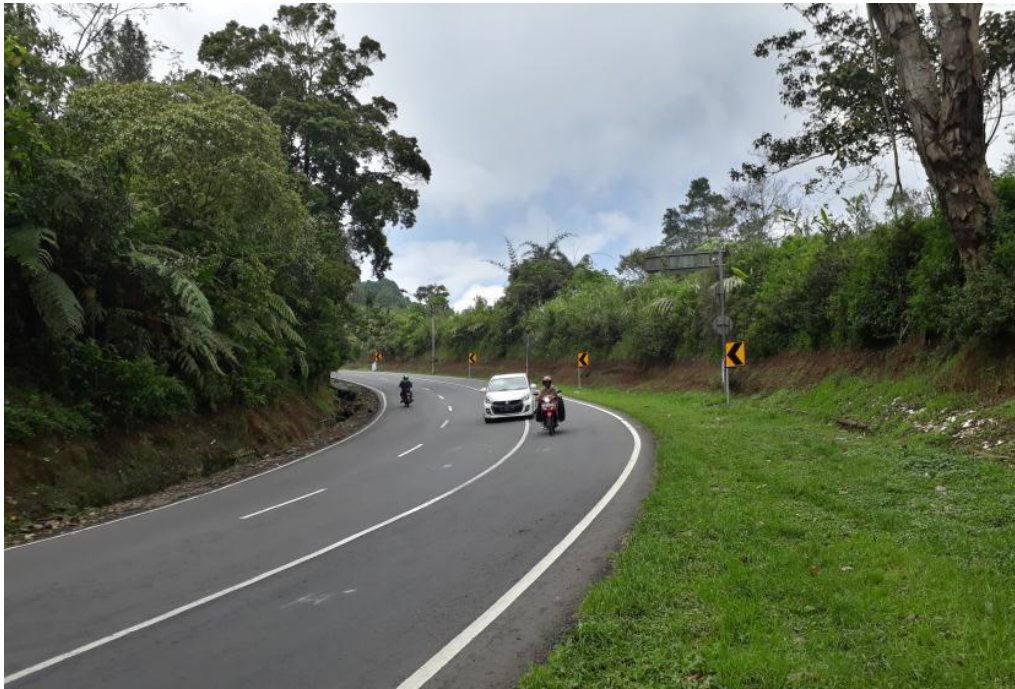
- a. Pengaturan pergerakan arus lalu lintas ke arah Subang 1 (satu) lajur dan ke arah Lembang 2 (dua) lajur;
- b. Kondisi arus lalu lintas tercampur;
- c. Kecenderungan kendaraan menuju Subang (turunan), kecepatan tinggi dan kalau menyiap melanggar marka penuh;
- d. Jalur untuk kendaraan ke tempat wisata Tangkuban Perahu dan wisata air panas Ciater.

Gambar 20. Kondisi Kecenderungan Pelanggaran Lalu Lintas di Jalur Turunan

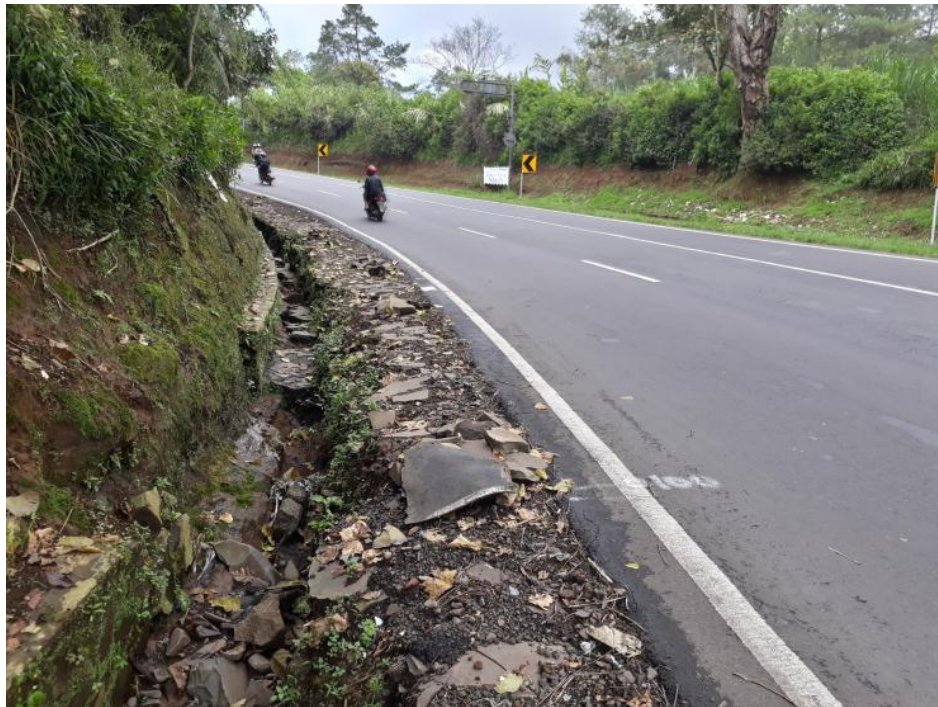
Gambar 22. Kondisi Drainase Jalan Turunan Emen

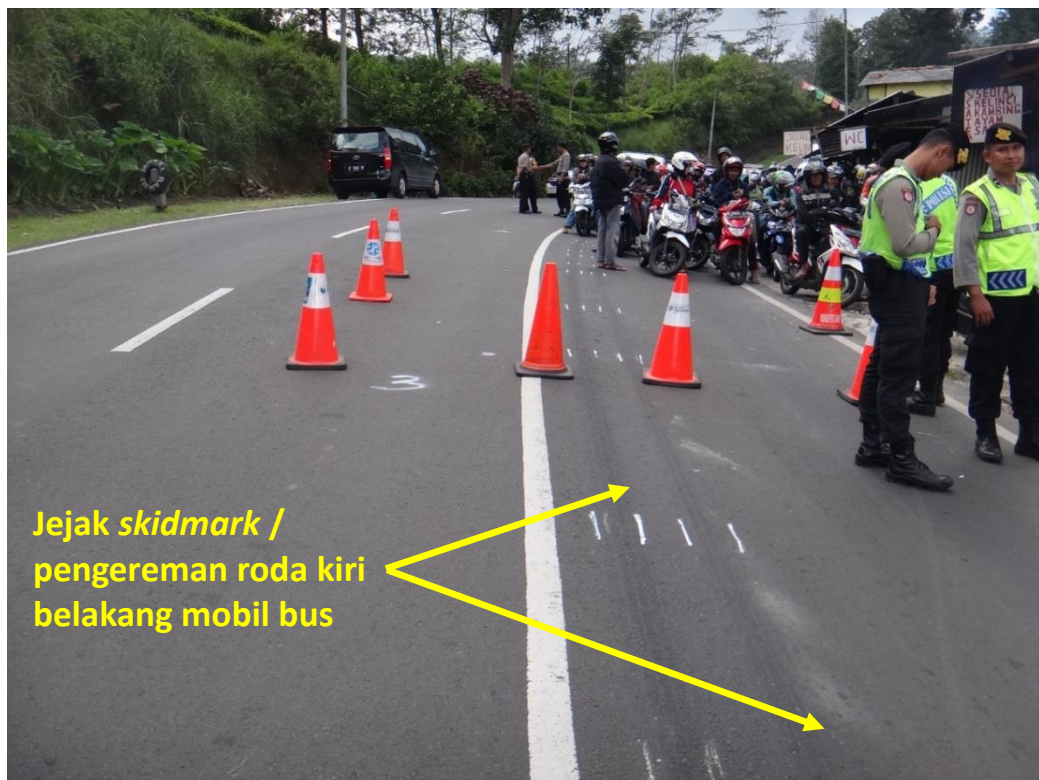
Gambar 28. Jejak Skidmark Pengereman Roda Kiri Belakang Mobil Bus F 7959 AA

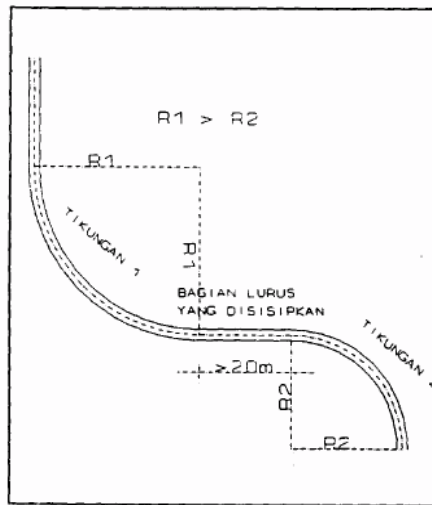
Gambar 31. Tikungan Gabungan Balik Arah Dengan Sisipan Bagian Lurus Minimum Sepanjang 20m

Kondisi geometrik (lihat Gambar 1) merupakan Tikungan Gabungan Balik Arah, yaitu gabungan dua tikungan dengan arah putaran yang berbeda, dengan bagian lurus antar tikungan sangat pendek yaitu kurang dari 10 meter. Pedoman Tata Cara Perencanaan Geometrik Jalan Antar Kota No. 038/TBM/1997 Departemen Pekerjaan Umum bahwa setiap tikungan gabungan balik arah harus dilengkapi dengan bagian lurus di antara

kedua tikungan tersebut sepanjang paling tidak 20 meter. Sehingga persyaratan geometrik tidak terpenuhi, untuk itu perlu perbaikan geometrik adanya bagian lurus 20 meter.

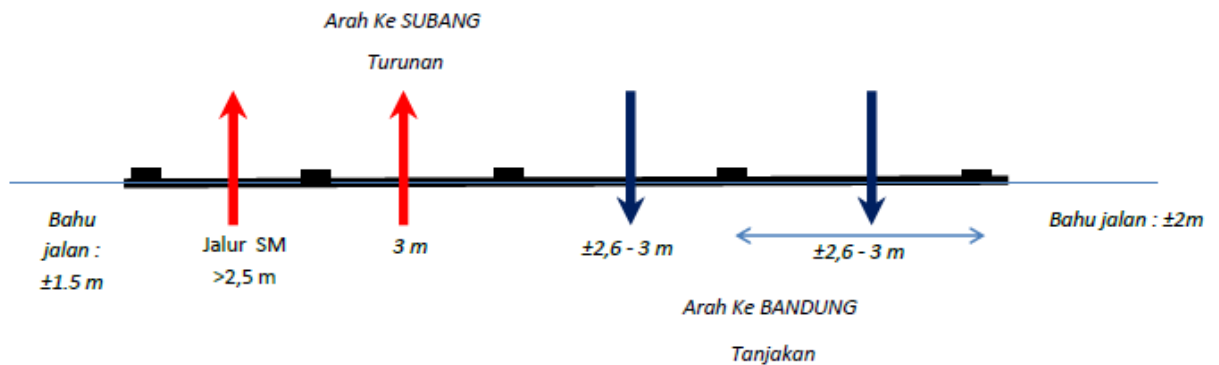
Gambar 32. Jalur Tambahan Sepeda Motor ke arah Subang

Kondisi jaringan jalan Turunan Emen arah Subang hanya tersedia 1 (satu) lajur dengan lebar kurang dari 3 meter. Kondisi arus lalu lintas tercampur roda dua dan roda empat (kendaraan lambat dan cepat). Kecenderungan kendaraan melakukan penyiapan terhadap kendaraan lain karena kendaraan di depannya dianggap lambat. Karena turunan, ada kecenderungan kecepatan masih cukup tinggi dan rambu batas kecepatan sering diabaikan. Berdasarkan Permen PU No. 19/PRT/M Tahun 2011 Tentang Persyaratan Teknis Jalan dan Kriteria Perencanaan Teknis Jalan, idealnya lebar lajur Turunan Emen minimal 3,5 meter, dan tipe jalan 4/2-T. Seandainya adanya keterbatasan untuk memenuhi persyaratan sesuai Permen PU tersebut dia atas, guna mengurangi risiko kecelakaan untuk jangka pendek sebaiknya dilakukan penyediaan jalur tambahan untuk pergerakan arus lalu lintas kendaraan menurun ke arah Subang untuk sepeda motor selebar 2,5 – 3 meter dengan pelebaran ke bahu jalan. Jangka medium yaitu normalisasi geometrik (tikungan dan slope pemanjang) dan pembangunan jalur jalan baru.

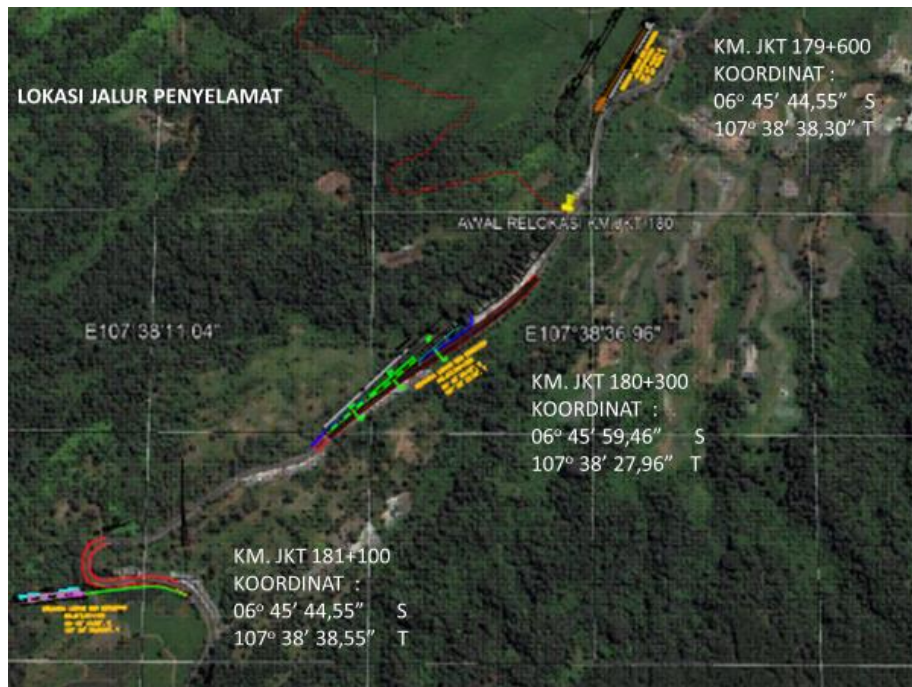
Gambar 33. Rencana Pembangunan Jalur Penyelamat oleh Dinas Bina Marga & Penataan Ruang Provinsi Jabar

Kondisi kendaraan umumnya usia di atas 5 tahun dan monitoring rutin kondisi kelaikan kendaraan untuk perjalanan jauh oleh operator/pemilik umumnya kurang mendapatkan perhatian yang serius, risiko kegagalan dalam pengurangan kecepatan kendaraan makin tinggi. Maka perlu pemasangan/penyediaan jalur penyelamat pada lokasi yang tepat.

Dinas Bina Marga dan Penataan Ruang Propinsi Jabar sudah punya mitigasi yaitu upaya pembangunan Jalur Penyelamat sebanyak 3 (tiga) titik pada KM.JKT.179+600 sampai dengan KM.JKT.182+000.

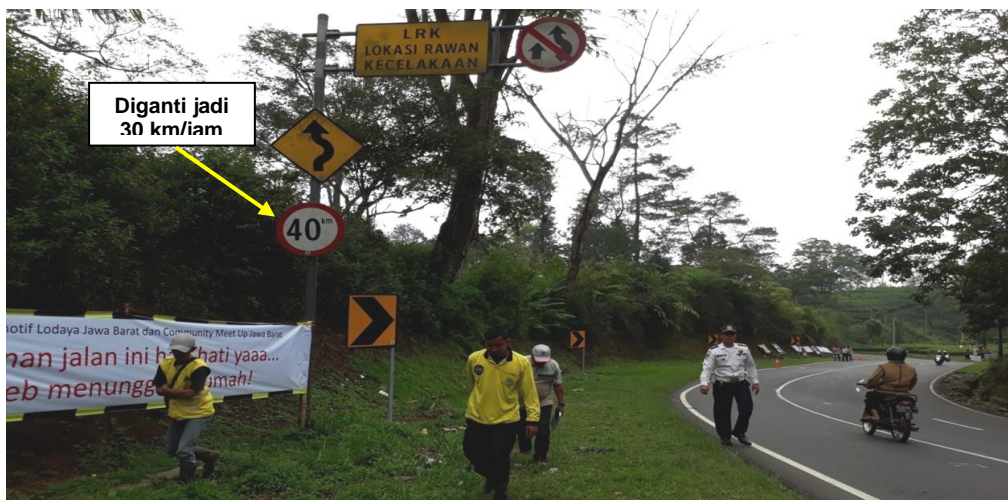
Gambar 34. Penggantian Rambu Batas Kecepatan menjadi 30 km/jam

Persyaratan hubungan radius tikungan dan kecepatan rencana di atas, untuk jari-jari tikungan Turunan Emen ± 40 meter, maka kecepatan rencana yang diterapkan maksimum ± 35 km/jam.

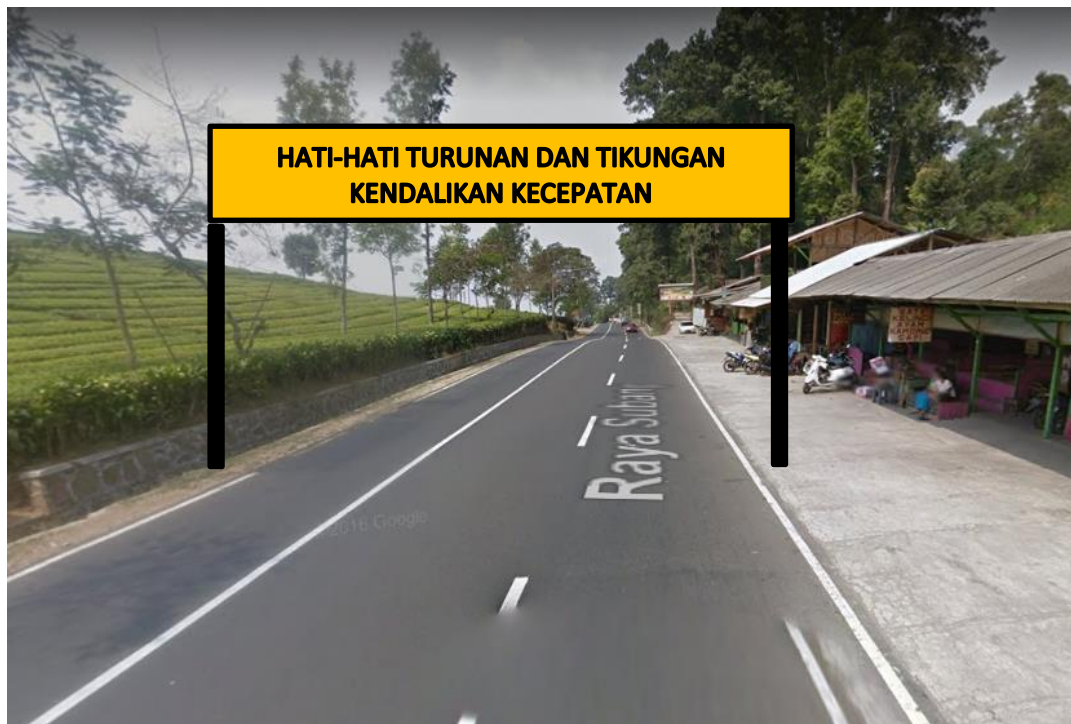
Gambar 37. Simulasi Rambu di atas Jalan (Overhead) 100 meter setelah Tugu Perbatasan

Kecenderungan laju kecepatan kendaraan meningkat di daerah turunan jalan dan pengemudi hanya menggunakan rem untuk mengendalikan kecepatan kendaraan. Perlu informasi peringatan kondisi jalan yang berbahaya untuk segera menurunkan kecepatan sesuai dengan kondisi geometrik jalan yang tepat guna. Pemasangan rambu diperlukan yaitu batasan kecepatan yang dipasang mulai dari 40 km/jam sampai dengan 30 km/jam. Anjuran pindahan transmisi rendah pada lokasi tertinjau dan larangan menyiap.
