LAPORAN AKHIR

KNKT.18.03.06.01

**TABRAKAN BERUNTUN *DUMP TRUCK* B 9167 KYU DENGAN 1 UNIT MOBIL
PENUMPANG, 2 UNIT MOBIL *PICK UP*, DAN 2 UNIT TRUK**

**DI JALAN LINTAS SUMATERA, KECAMATAN TARAHAN, KABUPATEN
LAMPUNG SELATAN, PROVINSI LAMPUNG.
TANGGAL 22 MARET 2018.**

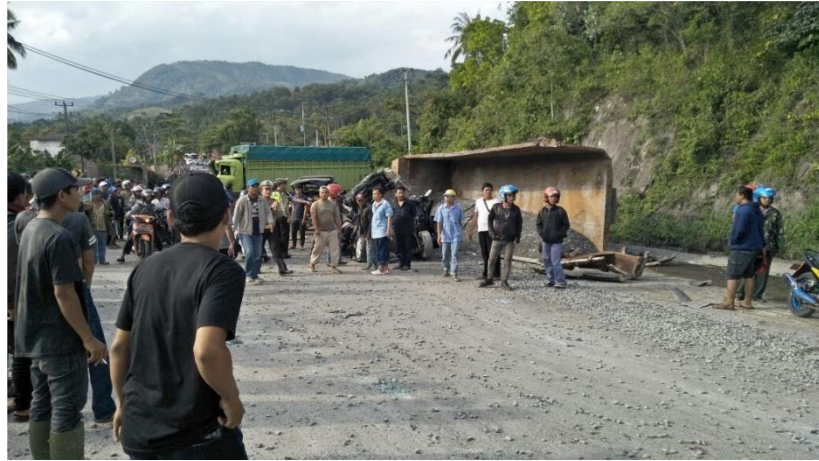
Gambar 4. Dump Truck BE 9637 BH Setelah Terguling

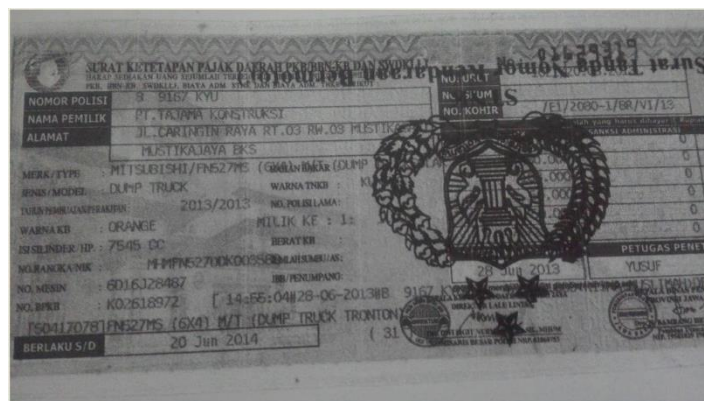
Gambar 5. STNK *Dump Truck B* yang Kadaluarsa Masa Berlakunya (20 Juni 2014)

Masa berlaku STNK *dump truck* B sudah habis dan bukti laik jalannya pun yang berupa buku uji tidak didapatkan.

Untuk itu diperlukan pengawasan terhadap masa uji dan daya angkut mobil barang terutama yang melintasi Jalan Lintas Sumatera dengan memfungsikan kembali jembatan timbang sesegera mungkin.

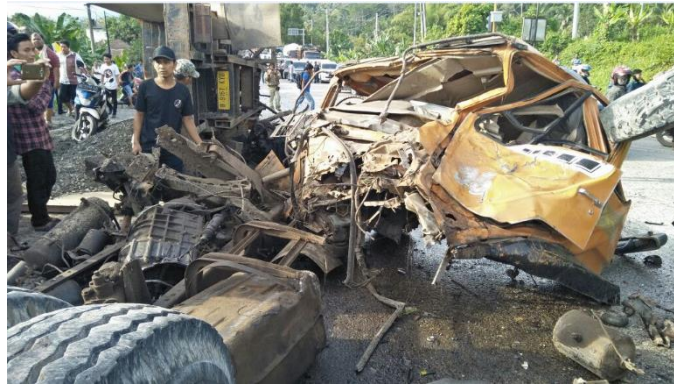
Gambar 6. Dump Truck B Setelah Tabrakan Beruntun

Ukuran bak *dump truck B* adalah panjang 5,5 meter x lebar 2,34 meter x tinggi 1 meter (pada bagian dalam bak), sehingga diperoleh volumenya sebesar $12,8 \text{ m}^3$. Sedangkan massa jenis dari batu split adalah 1.800 kg/m^3 . Hasil perhitungan massa dari batu split dalam bak *dump truck B* sebesar 23.166 kg (23 ton). Ukuran dari bak truk diperoleh dari , serta bak *dump truck B* dalam kondisi terisi penuh dengan batu split.

Dalam SK Dirjen AJ.307/2/7/DRJD/2003 tanggal 8 Juli 2003 tentang Ketentuan mengenai Angkutan Barang Curah disebutkan bahwa jumlah berat yang diijinkan untuk jenis *dump truck B* adalah 21 ton. Berdasarkan hal tersebut, dapat ditetapkan muatan sumbu terberat sebesar 8 ton. Maka didapat daya angkut maksimum *dump truck B* sekitar 12 ton. Sementara hasil perhitungan berat muatan batu split yang diangkut oleh truk diperoleh sebesar 23 ton. Dengan demikian, dapat disimpulkan bahwa *dump truck B* membawa muatan berlebih sebesar 11 ton atau sekitar 91%.

Kendaraan yang mengangkut barang melebihi JBI saat melintasi turunan panjang akan berpotensi menambah jarak henti kendaraan pada saat melakukan pengereman.

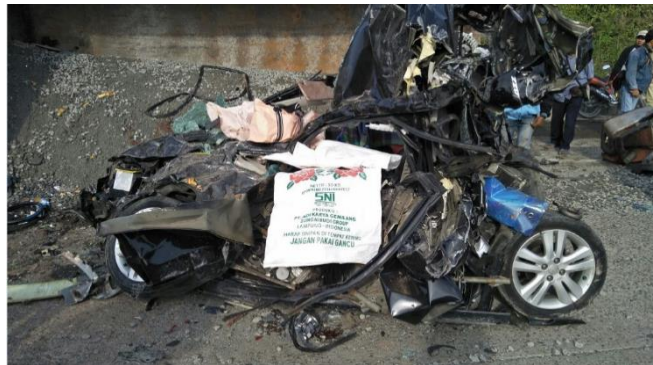
Gambar 8. Mobil Pribadi Setelah Tabrakan Beruntun

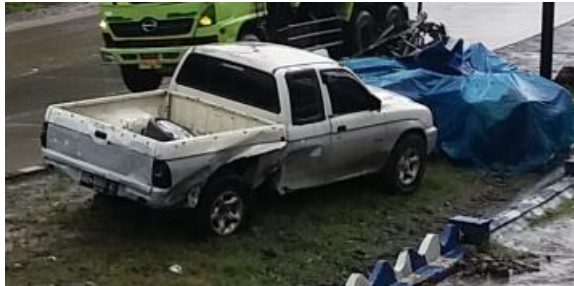
Gambar 9. Mobil *Pick Up* BE 9083 AC Setelah Tabrakan

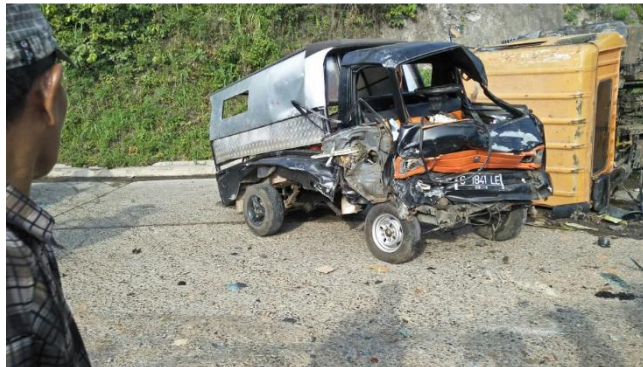
Gambar 10. Mobil *Pick up* G 1841 LE Setelah Tabrakan

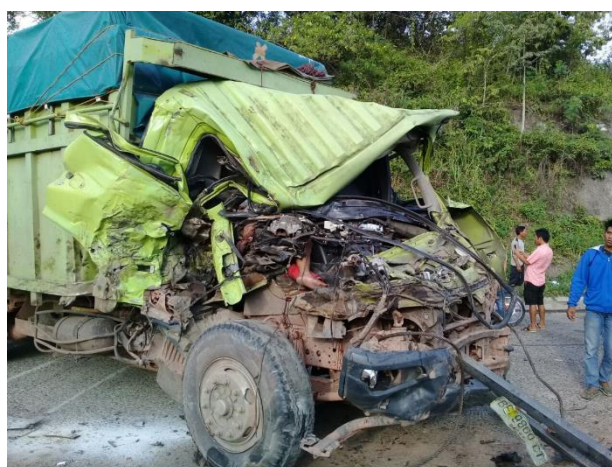
Gambar 11. Mobil Truk BE 9860 CT Setelah Tabrakan

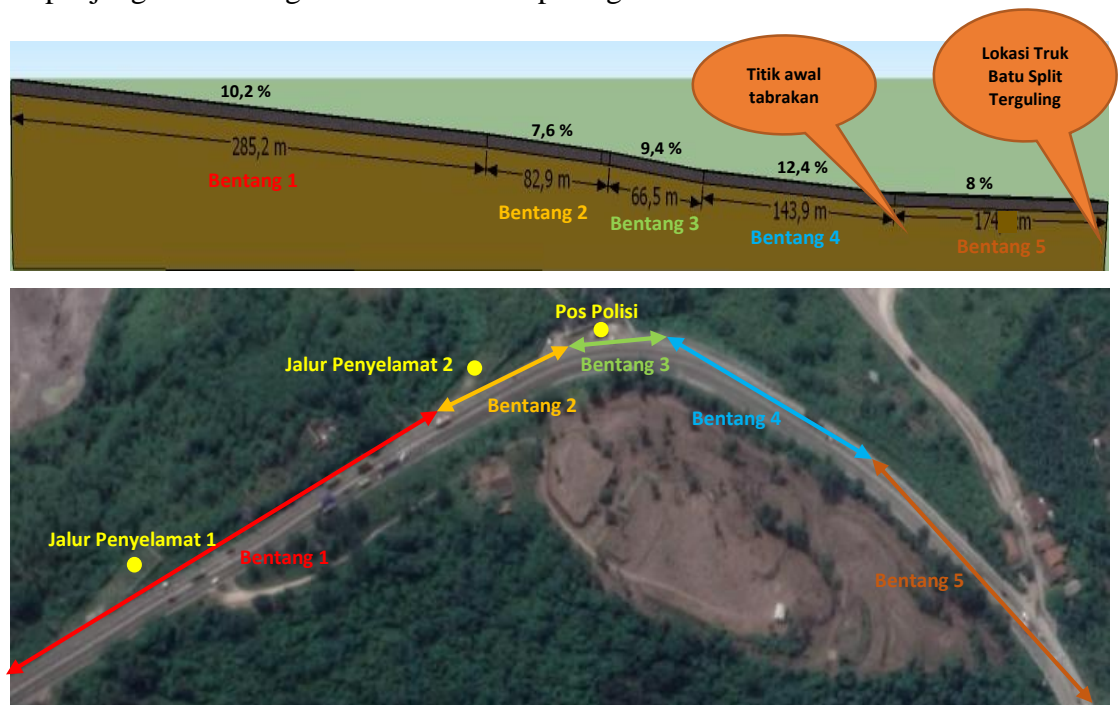
Gambar 12. Alinyemen Vertikal Ruas Jalan Lintas Sumatera KM 21-22

Kondisi alinyemen vertikal diukur pada jarak 752,5 meter sebelum lokasi kejadian kecelakaan yang dibagi menjadi 5 (lima) bentang dengan rincian angka kelandaian dan panjang kritis sebagaimana tercantum pada gambar dan tabel dibawah ini.

Bentang	Kelandaian	Panjang Kritis		Analisis
		Pengukuran	Standar Maksimum	
1	10,2 %	285,2 m	80 m	Kelandaian dan panjang kritis melebihi batas maksimum.
2	7,6 %	82,9 m	110 m	Sesuai
3	9,4 %	66,5 m	90 m	Sesuai
4	12,4 %	143,9 m	80 m	Kelandaian dan panjang kritis melebihi batas maksimum.
5	8 %	174 m	110 m	Kelandaian sudah sesuai dengan standar, sedangkan panjang kritis melebihi batas maksimum.

Dari analisis pada tabel diatas, dapat diketahui bahwa kelandaian yang melebihi standar Tata Cara Perencanaan Geometrik Jalan Antar Kota berada pada Bentang 4 yaitu sebesar 12,4 %, dengan rata – rata kecepatan sesaat (*spot speed*) pada ruas jalan tersebut berkisar antara 50 - 55 km/jam.

Menurut Rune Elvik, dkk dalam bukunya *The Handbook Of Road Safety Measures*, kemiringan jalan yang menerus dan panjang akan dapat memacu sistem pengereman bekerja secara maksimal khususnya pada kendaraan berat (*heavy vehicle*). Hal ini akan berdampak pada peningkatan temperatur kampas rem. Kampas rem yang mengalami *overheat* akan mengalami penurunan koefisien gesek. Hal inilah yang memungkinkan penurunan *brake efectivity* pada mobil truk saat menuruni turunan yang panjang, terlebih lagi jika dilewati oleh kendaraan dengan muatan berlebih dan kondisi permukaan jalan yang terdapat tumpahan batu split.

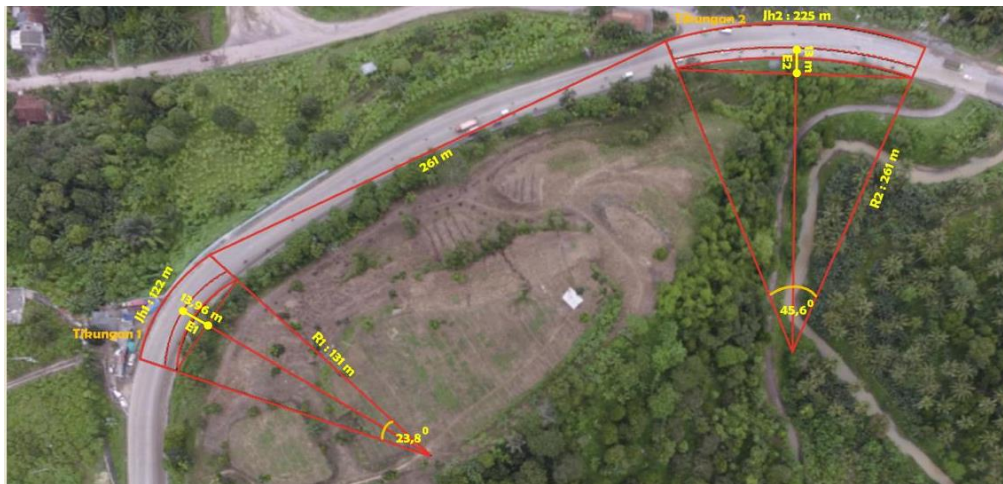
Gambar 14. Alinyemen Horizontal Ruas Jalan Lintas Sumatera KM 21-22

Kondisi alinyemen horizontal berupa tikungan gabungan searah, dimana sesuai dengan pedoman Perencanaan Geometri Jalan Antar Kota, tikungan gabungan searah harus dipisahkan dengan bagian lurus yang disisipkan sepanjang sekurang-kurangnya 20 meter. Pada pengukuran di lapangan, dapat diketahui sisipan bagian lurus adalah 261 meter, sehingga hal ini sudah sesuai dengan standar.

Alinyemen Horizontal	Tikungan 1			Tikungan 2		
	Pengukuran	Standar	Analisis	Pengukuran	Standar	Analisis
Jari-Jari Tikungan (R)	131 m	80 m	OK	261 m	80 m	OK
Jarak Pandang Henti (Jh)	122 m	50 m	OK	225 m	50 m	OK
Daerah Bebas Samping Tikungan (E)	13,96 m	2,9 m	OK	13 m	1,5 m	OK

Dari tabel diatas dapat diketahui bahwa kondisi alinyemen horizontal pada lokasi kejadian kecelakaan sudah sesuai dengan standar. Meskipun perhitungan daerah bebas samping tikungan sudah sesuai dengan standar, namun pada pusat tikungan terdapat tebing yang ditumbuhi oleh pohon dan tanaman merambat lainnya, sehingga diperlukan perawatan rutin agar tanaman tidak tumbuh liar dan menghalangi jarak pandang pengemudi.

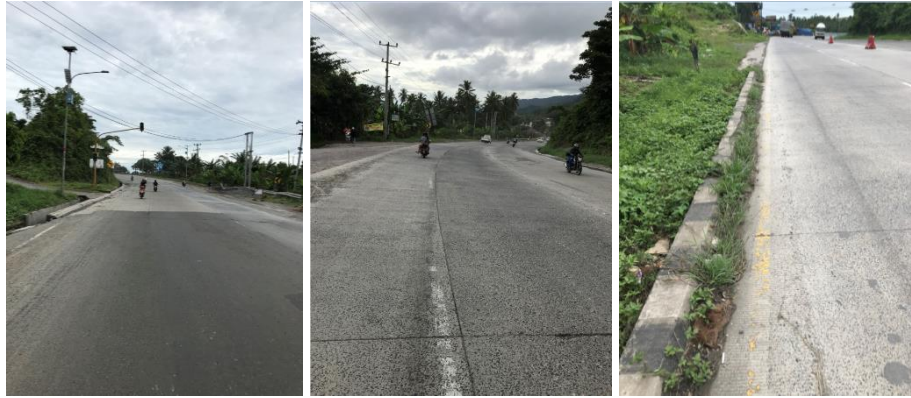
Terdapat marka menerus, baik di tepi maupun tengah jalan yang terdapat pada 100 meter sebelum dan sesudah lokasi kecelakaan, namun kondisinya sudah pudar. Sedangkan pada lokasi kejadian kecelakaan, markanya sudah menghilang karena tertutup oleh pelapisan (*overlay*) jalan.

Gambar 15. Marka Jalan yang Sudah Pudar

Kondisi marka jalan yang ada pada sekitar lokasi kejadian kecelakaan saat ini kurang jelas karena memudar. Agar pengemudi dapat mengenali marka dan tidak mengambil lajur lawan, maka diperlukan pengecatan ulang terhadap marka jalan.

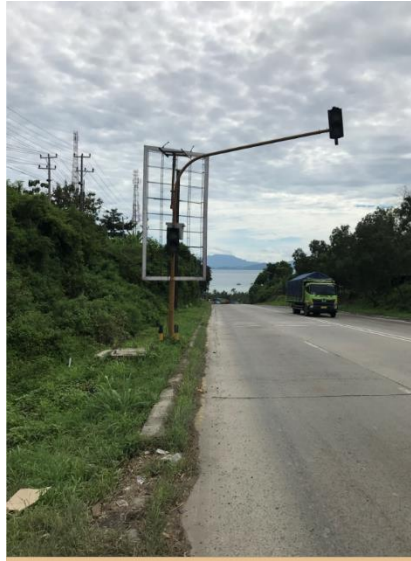
Terdapat lampu peringatan (*warning light*) yang terpasang pada jarak 600 meter dari lokasi kejadian kecelakaan, namun lampu peringatan tersebut dalam kondisi tidak menyala.

Gambar 17. Lampu Peringatan (*Warning Light*)

Berdasarkan hasil pengamatan di lapangan, lokasi tersebut merupakan daerah rawan kecelakaan, hal ini dapat diketahui dari beberapa rambu peringatan akan *hazard* yang terpasang di lokasi kejadian, seperti rambu peringatan tanjakan curam dan tikungan tajam serta rambu peringatan rawan kecelakaan. Kondisi rambu-rambu yang telah terpasang tersebut semua dalam kondisi baik, kecuali lampu peringatan (*warning light*) yang dalam kondisi tidak menyala. Namun pada lokasi tersebut belum terdapat rambu yang memberikan informasi mengenai adanya jalur penyelamat. Untuk itu diperlukan perbaikan terhadap lampu peringatan (*warning light*) serta pemasangan rambu petunjuk “jalur penyelamat”.

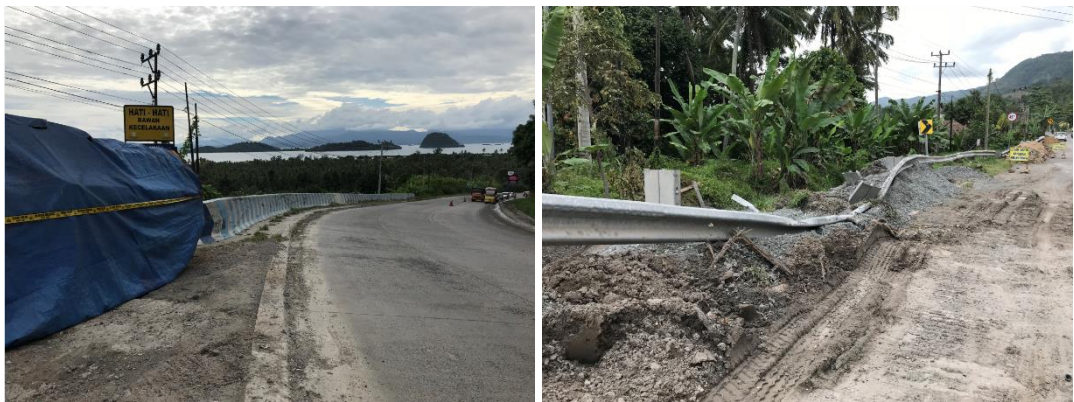
Terdapat pagar pengaman (*concrete barrier*) yang terpasang pada lokasi kejadian kecelakaan dan *guardrail* pada tikungan sebelum lokasi kejadian kecelakaan.

Gambar 18. Kondisi Pagar Pengaman (*Guardrail*)

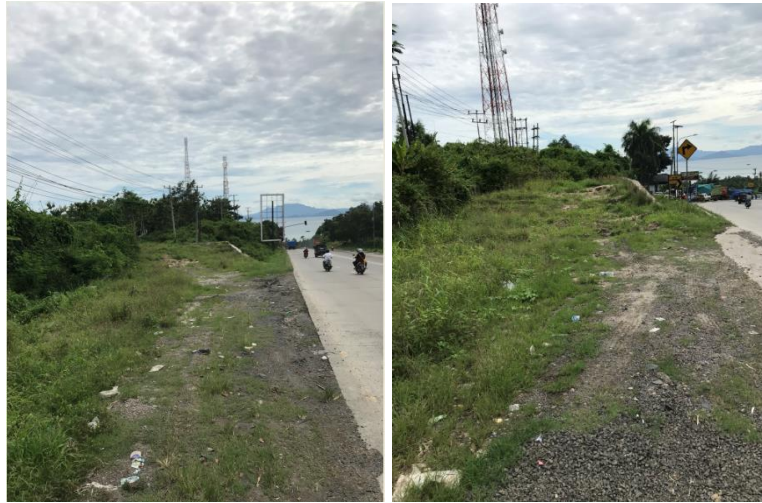
Terdapat 2 (dua) jalur penyelamat yang terletak pada jarak 110 meter dan 340 meter sebelum lokasi kejadian kecelakaan.

Gambar 19. Kondisi Jalur Penyelamat

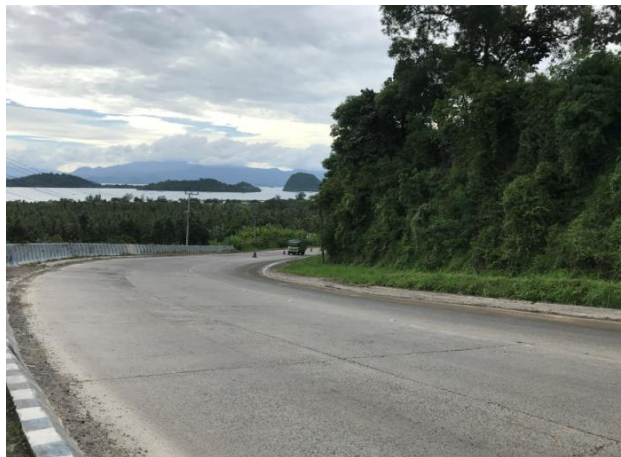
Kondisi jalan di sekitar lokasi kejadian kecelakaan berupa tikungan. Pada pusat tikungan atau pada sisi barat jalan terdapat tebing yang ditumbuhi pepohonan dan pada sisi timur terdapat jurang. Pada saat kejadian kecelakaan, terdapat tumpukan material di tepi jalan yang digunakan untuk perbaikan jembatan namun tidak terdapat tanda pemberitahuan mengenai kegiatan proyek. Tepat sebelum tikungan menuju arah Bandar Lampung, terdapat Pos Polisi Lalu Lintas Tarahan, Polres Lampung Selatan yang dijaga selama 24 jam.

Gambar 20. Tebing yang Berada pada Pusat Tikungan

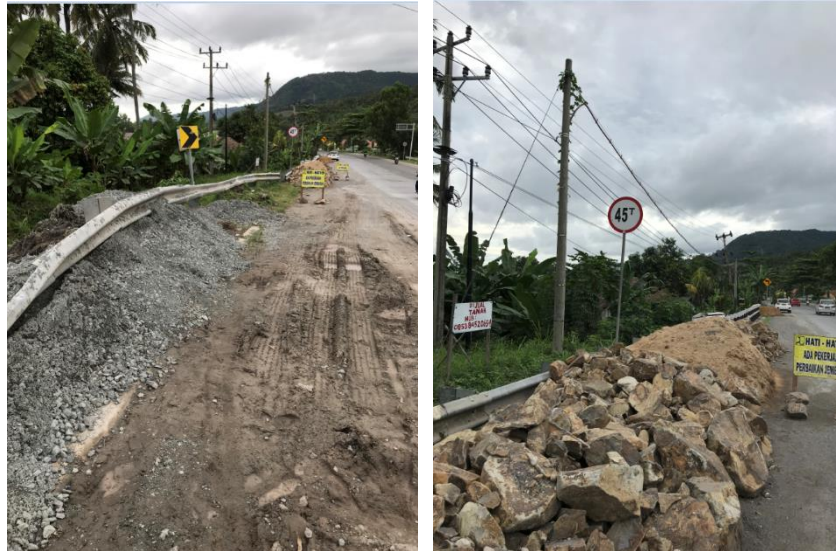
Gambar 21. Kondisi Material yang Terdapat di Tepi Jalan

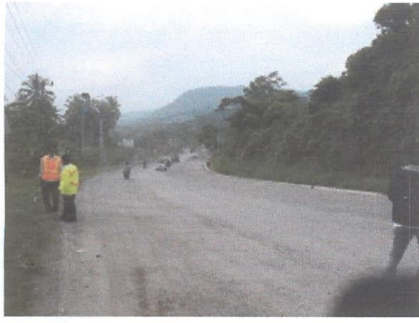
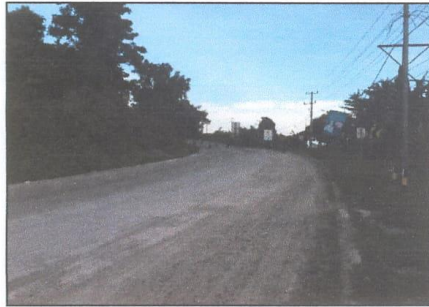
<p data-bbox="408 1317 799 1368">Kondisi escape ramp yang sudah tidak terawat dan materialnya sudah padat</p>	  <p data-bbox="879 1317 1278 1391">Perbaiki kondisi escape ramp dengan penggantian material penahan laju dan pemasangan patok pengarah</p>

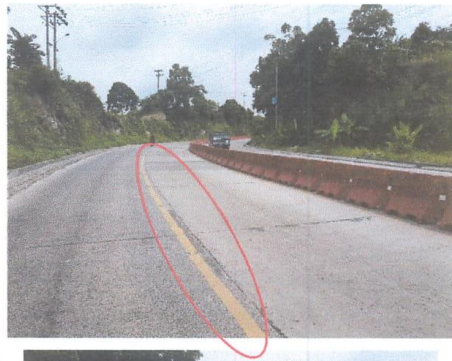
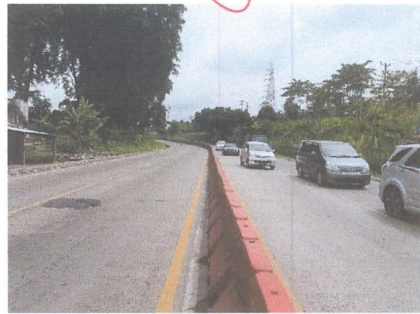
Badan jalan belum dilengkapi dengan median dan marka sudah tidak terlihat

Pemasangan median berupa water barrier marka dan mata kucing pada marka

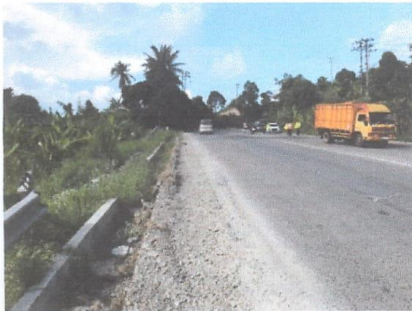
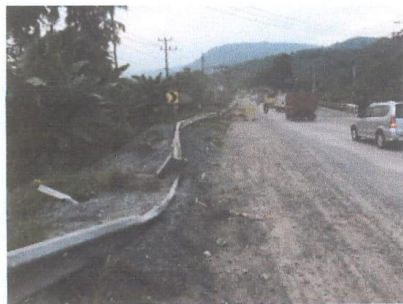
Guard rail yang rusak (foto atas diambil dari arah Bandar Lampung, foto bawah diambil dari arah Bandar Lampung)
