**KOMITE NASIONAL KESELAMATAN TRANSPORTASI
REPUBLIK INDONESIA**

LAPORAN AKHIR

KNKT.18.04.07.01

**TABRAKAN ANTARA KA SANCAKA DENGAN MOBIL TRAILER B 9013 TEA
PENGANGKUT BANTALAN REL DI JPL 52, KM 215+798**

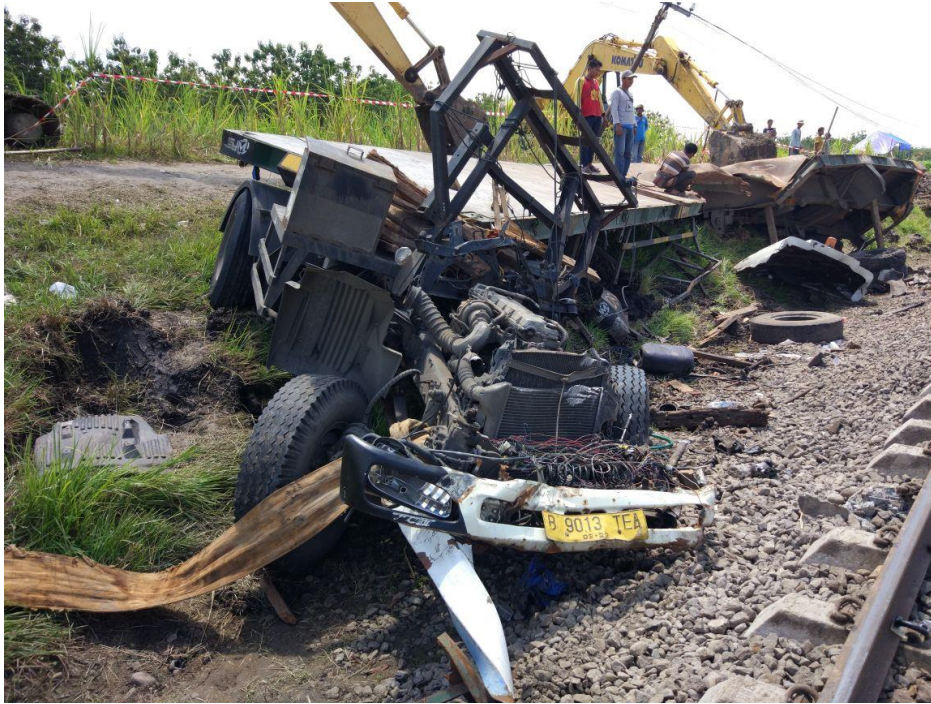
Gambar 1. Mobil Truk Setelah Tertabrak

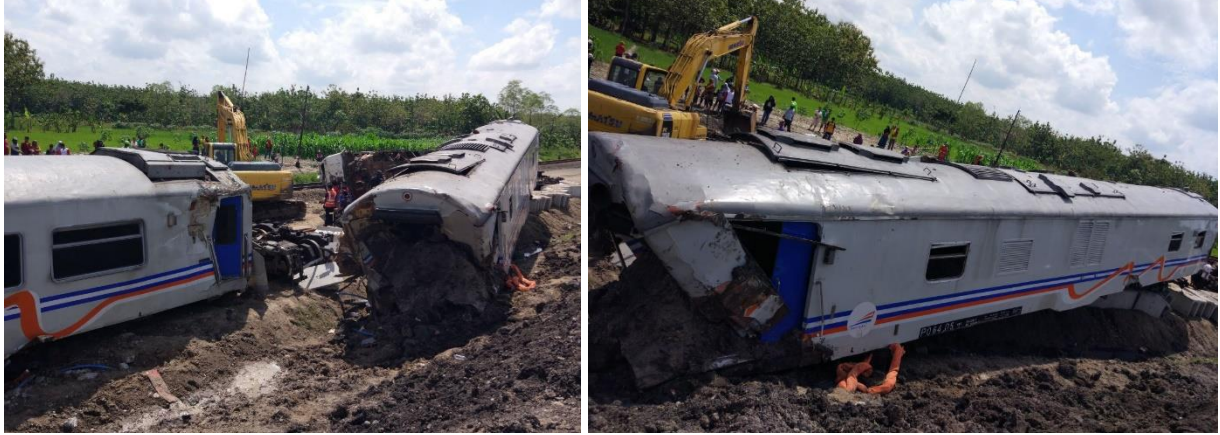
- 2 set bogie dan 6 buah TM rusak
- Cabin lok rusak parah
- Radiator rusak
- Body lok terdeformasi
- Motor diesel over houl

- Boffer 2 unit rusak
- Frame body melintir
- 2 ujung kereta terdeformasi
- 2 bogie rusak
- Tangki bahan bakar rusak

- Boffer 1 rusak
- Ujung kreta posisi toilet rusak
- Bogie 2 set rusak
- Grame body melintir
- Kaca jendela 4 buah pecah

Gambar 2. Kondisi KA Sancaka

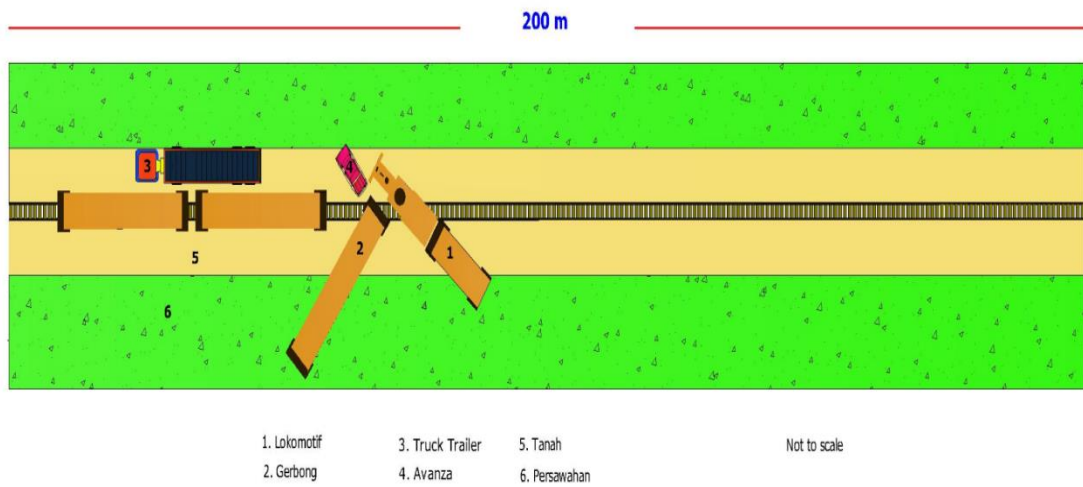
Tabrakan ini mengakibatkan Lokomotif KA Sancaka terguling, 5 (lima) kereta anjlok sebanyak 18 as, sedangkan Truk trailer III pengangkut bantalan rusak berat.

Gambar 3. Ilustrasi Saat Terjadi Kecelakaan

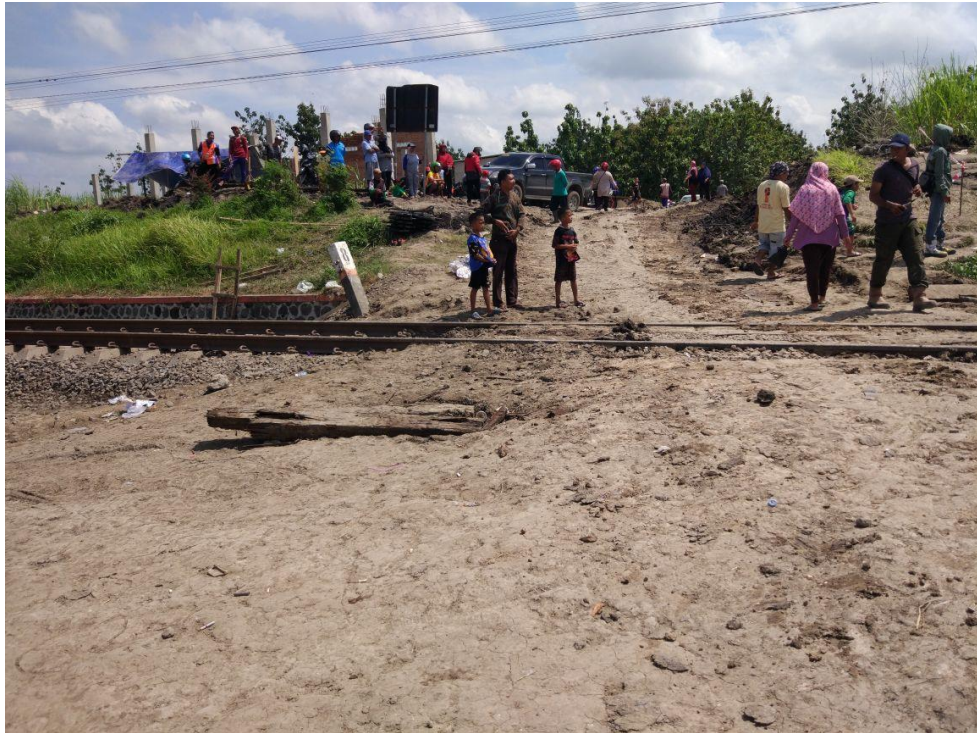
Gambar 5. Pintu Perlintasan Tidak Dilengkapi dengan Pintu

Status : Perlintasan Tanpa Palang Pintu

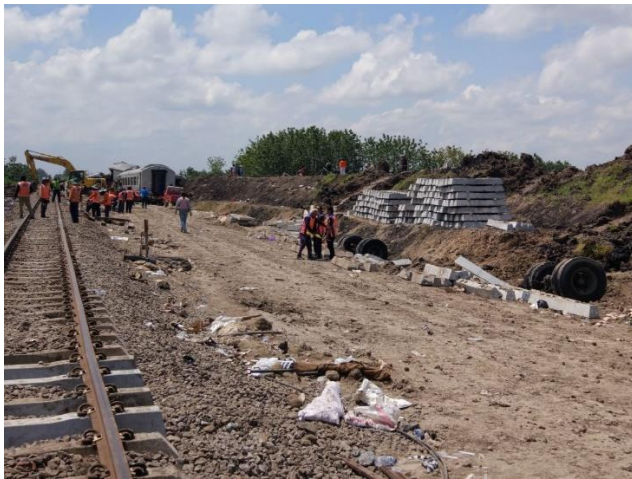
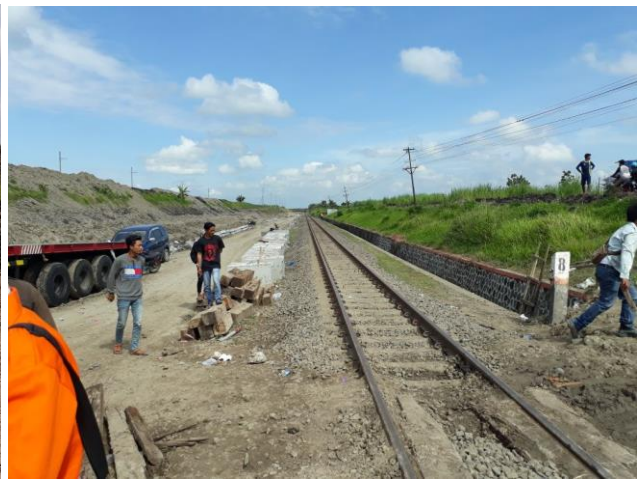
Gambar 6. Kondisi Area Proyek

Menurut hasil investigasi KNKT di lapangan, ditemukan bahwa kondisi perlintasan sebidang di area proyek pada awalnya merupakan jalan desa yang diperlebar oleh pihak kontraktor dalam rangka distribusi peralatan dan material ke area proyek. Kondisi perkerasan jalan dimaksud adalah masih berupa tanah yang menjadi berlumpur saat turun hujan, sementara perkerasan jalan tepat di atas rel di perlintasan sebidang dimaksud hanya menggunakan balok-balok kayu yang disusun sejajar dengan rel untuk mempermudah manuver kendaraan yang melintasinya. Namun, susunan balok-balok kayu tersebut sebagian masih ada yang renggang/kurang rapat satu sama lain dan susunan balok tersebut juga tidak mencakup seluruh lebar jalan sehingga ada kemungkinan balok-balok tersebut bergeser ketika ada mobil trailer yang melaluinya dan ada pula kemungkinan pada saat

mobil trailer melintas, rodanya tidak tepat berpijak pada balok sehingga menyebabkan roda mobil trailer mengalami slip dan akhirnya tersangkut di rel.

Selain itu, kondisi geometrik jalan yang akan melalui perlintasan sebidang adalah berupa turunan yang relatif sempit dan menikung sehingga bagi kendaraan seperti mobil trailer, dimungkinkan akan mengalami kesulitan untuk melakukan manuver saat melintasinya, terutama disaat kondisi tanah menjadi berlumpur akibat turun hujan.

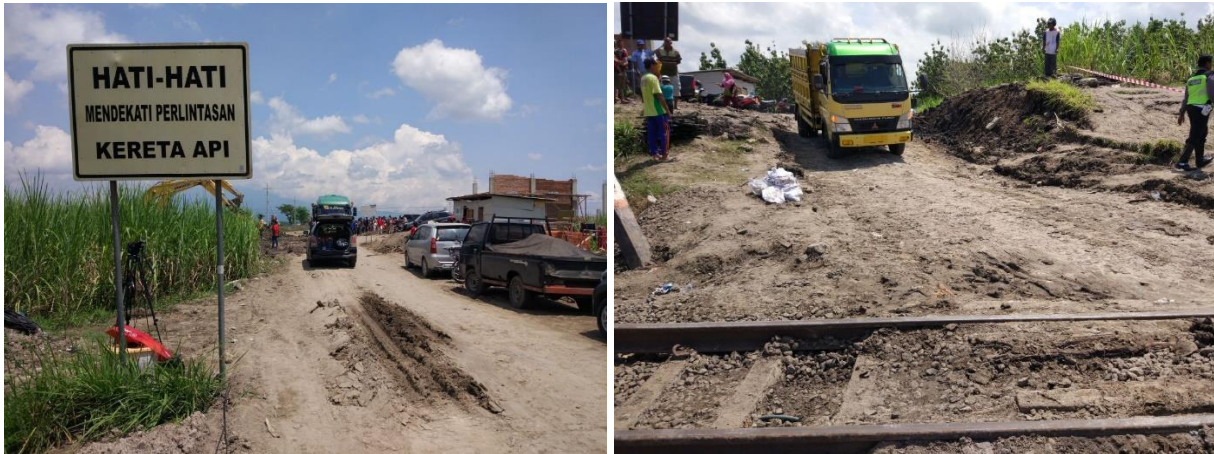
Gambar 7. Kondisi Jalan Masuk dan Rambu Area Proyek
