**KOMITE NASIONAL KESELAMATAN TRANSPORTASI
REPUBLIK INDONESIA**

LAPORAN AKHIR

KNKT.18.04.08.01

**Laporan Investigasi Kecelakaan Lalu Lintas dan Angkutan Jalan
KECELAKAAN BERUNTUN ANTARA BUS MIRA S-7526-US
BUS SUMBER SELAMAT W-7184-UY
BUS EKA S-7523-US DAN MOBIL TOYOTA KIJANG INNOVA H-8601-AY DI
JALAN RAYA NGAWI – SOLO KM 8-9
KEC. KEDUNGGALAR, NGAWI, JAWA TIMUR
SELASA, 17 APRIL 2018**

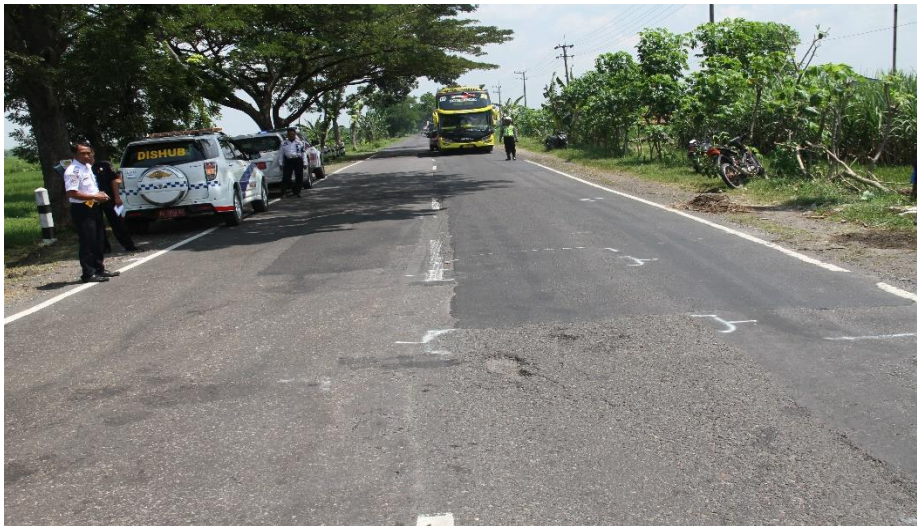
Gambar 2. Kondisi jalan Ngawi-Solo dominan lurus dan panjang

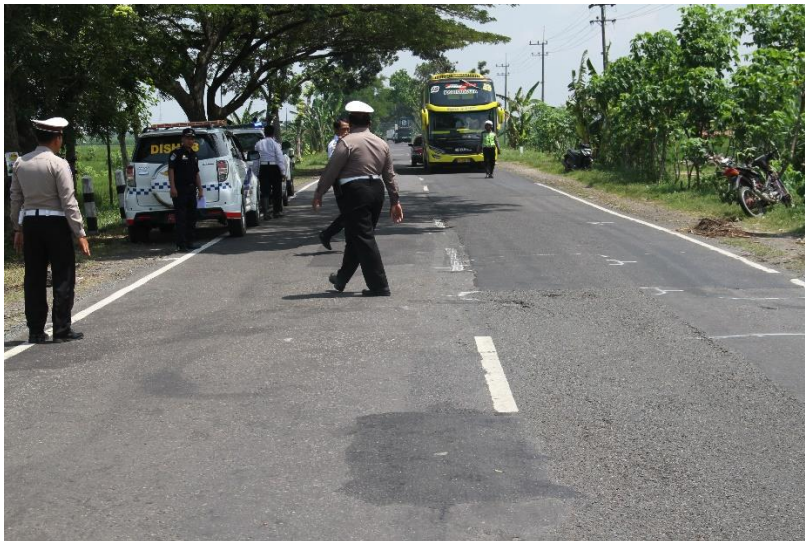
Di lokasi kejadian tidak terdapat rambu-rambu lalu lintas, hanya terdapat patok jalan di sisi jalan. Terdapat marka tengah dan marka tepi dengan kondisi marka tengah sudah memudar sedangkan kondisi marka tepi masih baik dengan cat marka terlihat jelas. Kondisi jalan berlubang dan banyak bekas tambalan.

Gambar 3. Kondisi marka tepi dan marka tengah di lokasi kejadian

1. Melakukan survei inspeksi keselamatan jalan untuk mengidentifikasi kebutuhan fasilitas perlengkapan jalan berupa rambu, marka, cermin tikungan, tanda tikungan jalan, lampu penerangan jalan umum serta pagar pengaman jalan (*guardrail*) guna meminimalisir *risk* dan *hazard* dan melakukan pemasangan secara skala prioritas;
2. Melakukan studi kelayakan jalan pada ruas jalan Mantingan (Batas Prov. Jateng) – Batas Kota Ngawi (link 027) untuk mengetahui tingkat kepadatan lalu lintas (LHR) guna mendukung peningkatan kapasitas lajur jalan;
3. Melakukan manajemen dan rekayasa lalu lintas untuk mengatur mix traffic pada ruas jalan Mantingan (Batas Prov. Jateng) – Batas Kota Ngawi (link 027);
4. Memasang rambu tanda sering terjadi kecelakaan dan batas maksimum kecepatan

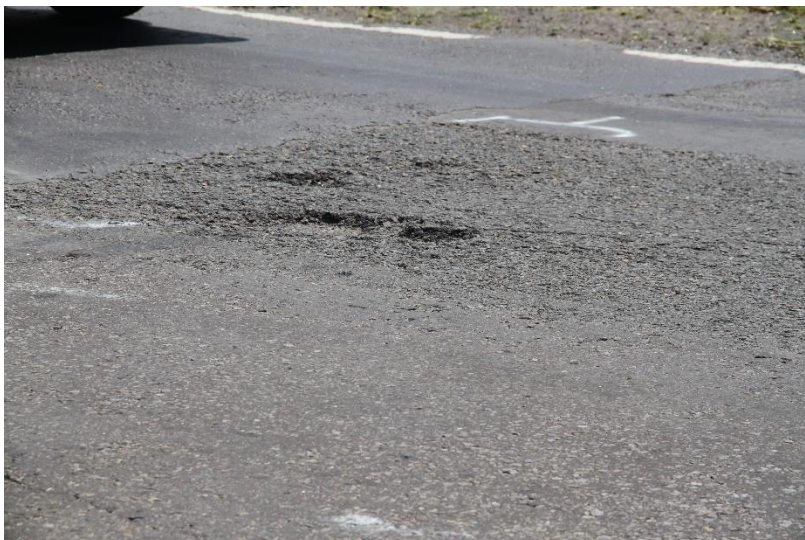
Gambar 4. Kondisi jalan berlubang

1. Melakukan inventarisasi kondisi jalan dan meningkatkan kemantapan jalan pada ruas jalan Mantingan (Batas Prov. Jateng) – Batas Kota Ngawi (link 027);
2. Melakukan perbaikan konstruksi perkerasan untuk menjaga supaya bebas lubang dan perbaikan kerataan bahu jalan (bahu jalan diperkeras/rigid);
3. Untuk jangka panjang agar dilakukan peningkatan kapasitas lajur dari 7 meter minimal menjadi 2-7-2 (11 meter) untuk mengakomodir kendaraan lokal khususnya sepeda motor roda 2 dan 3;
4. Meningkatkan kapasitas lajur pada ruas-ruas tertentu, mungkin sepanjang $\pm 500\text{m}/10\text{km}$ untuk memberi peluang kendaraan mendahului saat terjadi pelahanan.

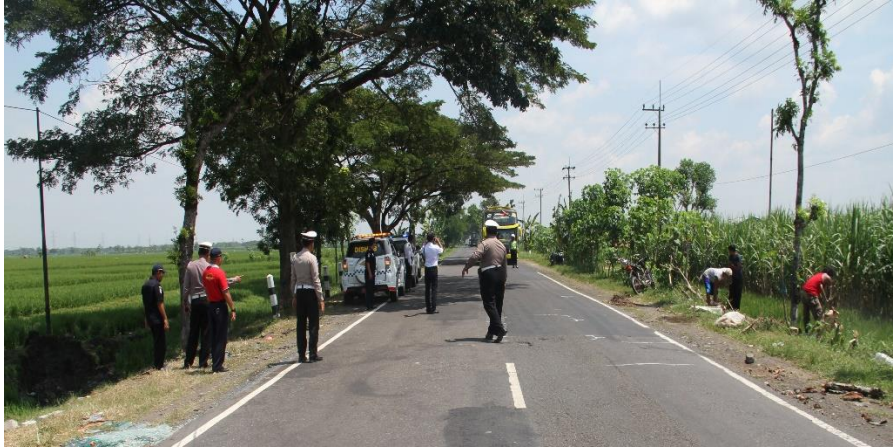
Lingkungan sekitar kiri dan kanan jalan berupa persawahan dan perkebunan tebu.

Gambar 5 Kondisi Lingkungan di Lokasi Kejadian

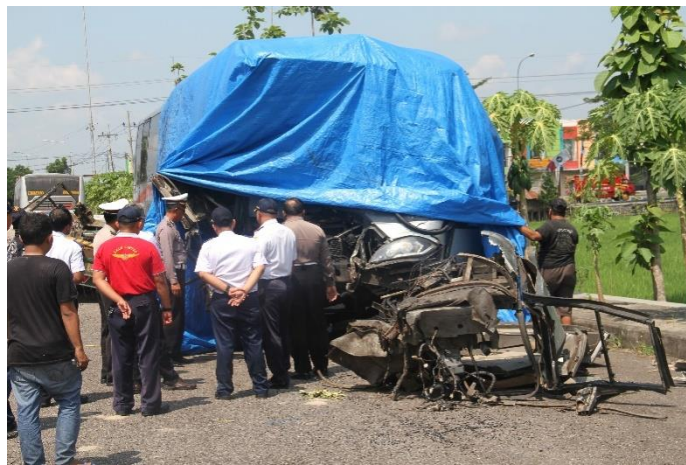
Gambar 6. Kondisi Bus Mira

- a. Kaca depan pecah
- b. Bagian depan terdeformasi
- c. lampu utama rusak
- d. dashboard rusak

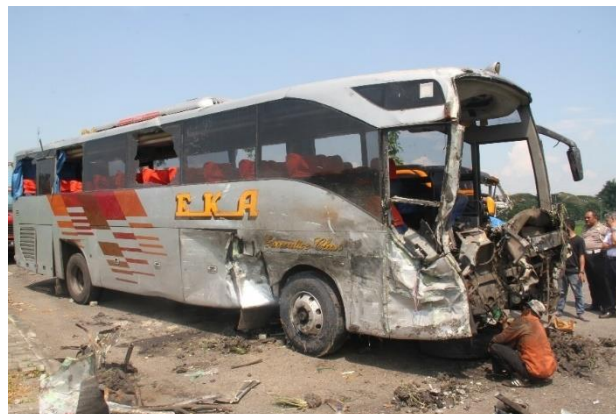
Gambar 7. Kondisi Bus Eka

- a. Kaca depan dan sebagian kaca samping pecah
- b. Bagian depan kendaraan hancur
- c. Dashboard rusak
- d. Lampu utama rusak
- e. Bagian samping kendaraan terdeformasi
- f. Spion sebelah kanan rusak

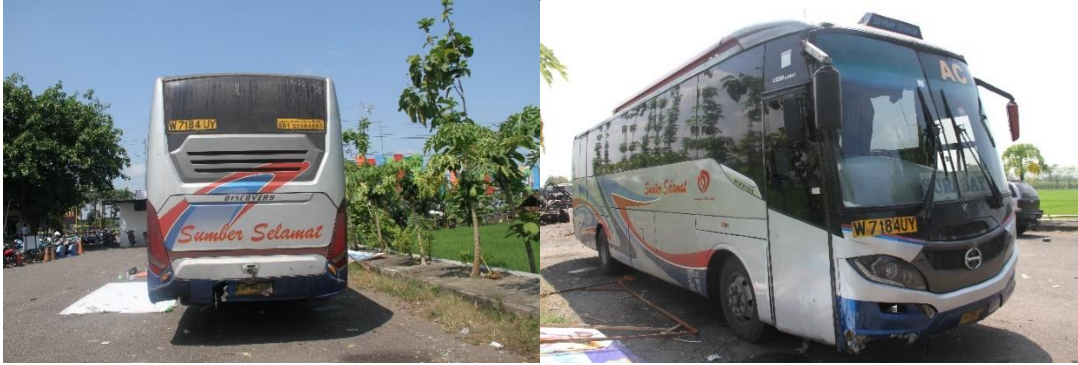
Gambar 8. Kondisi Bus Sumber Selamat

- Bumper depan sebelah kanan rusak
- Bagian belakang kendaraan terdeformasi

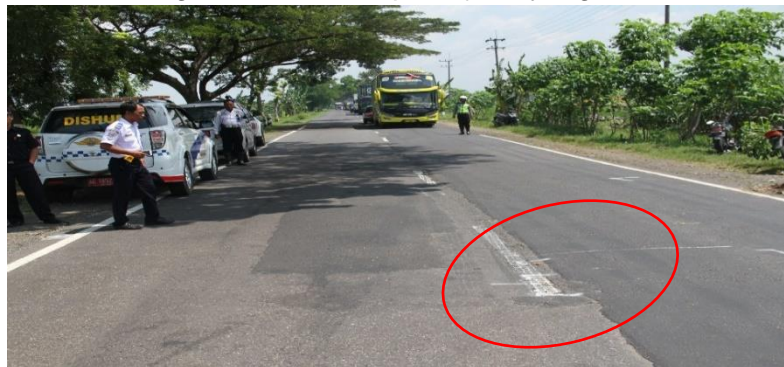
Pada saat investigasi, pada ruas jalan arah Ngawi – Solo ditemukan adanya jejak ban (*skid mark*) berupa jejak pengereman yang menunjukkan adanya upaya dari Mobil Bus 4 untuk mengurangi kecepatan serta menghindari ke arah sebelah kiri. Sementara dari arah sebaliknya tidak diketemukan jejak pengereman yang menunjukkan Mobil Bus 2 berupaya menambah kecepatan dan menghindari ke kanan saat bertemu dengan Mobil Bus 4 pada jalur yang sama.

Gambar 9. kondisi lingkungan di lokasi kejadian

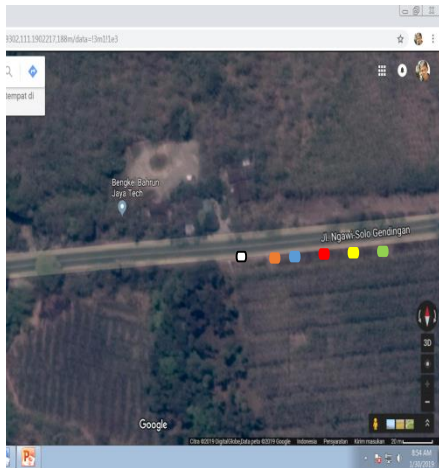
Posisi Pertama

Dari arah Solo menuju Ngawi berurutan paling depan adalah : sepeda motor, Mobil Bus 1, Mobil Bus 2, Mobil Bus 3, Mobil Penumpang sedangkan dari arah berlawanan (Ngawi – Solo) adalah Mobil Bus 4

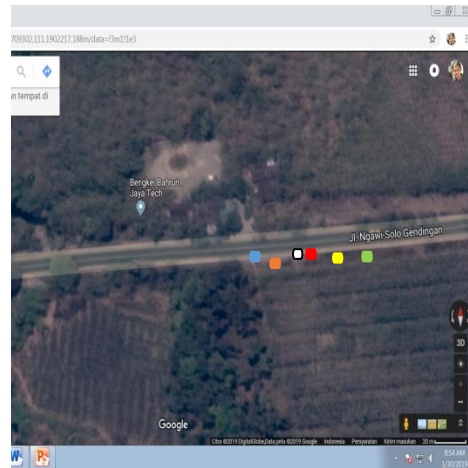
Posisi Kedua

Mobil Bus 1 berhasil mendahului sepeda motor setelah Mobil Bus 4 melewatinya, sedangkan pada detik berikutnya Mobil Bus 4 langsung berhadapan dengan Mobil Bus 2, sementara dibelakang Mobil Bus 2 berurutan Mobil Bus 3 dan Mobil Penumpang.

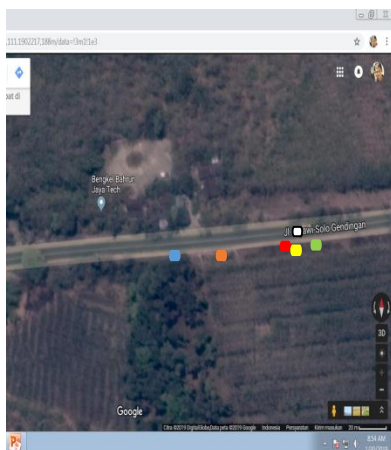
Posisi Ketiga

Mobil Bus 4 setelah bertubrukan dengan Mobil Bus 2 masuk ke areal persawahan sebelah kiri dari arah lalu lintas Ngawi – Solo, sementara Mobil Bus 2 ditabrak bagian belakangnya oleh Mobil Bus 3 hingga berputar 270' dengan posisi terakhir melintang tegak lurus dengan arah lalu lintas dan Mobil Bus 3 masuk ke areal persawahan sebelah kiri dari arah lalu lintas Solo – Ngawi.

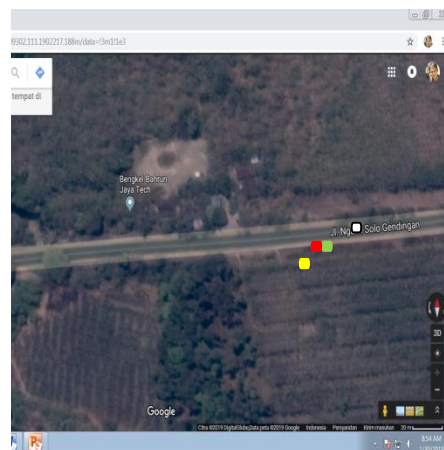
Posisi Keempat

Mobil Bus 2 ditabrak bagian tengahnya oleh Mobil Penumpang
