**KOMITE NASIONAL KESELAMATAN TRANSPORTASI
REPUBLIK INDONESIA**

LAPORAN AKHIR

KNKT.18.05.09.01

Kecelakaan Truk Tronton H 1996 CZ di Jalan Raya Jatisawit,

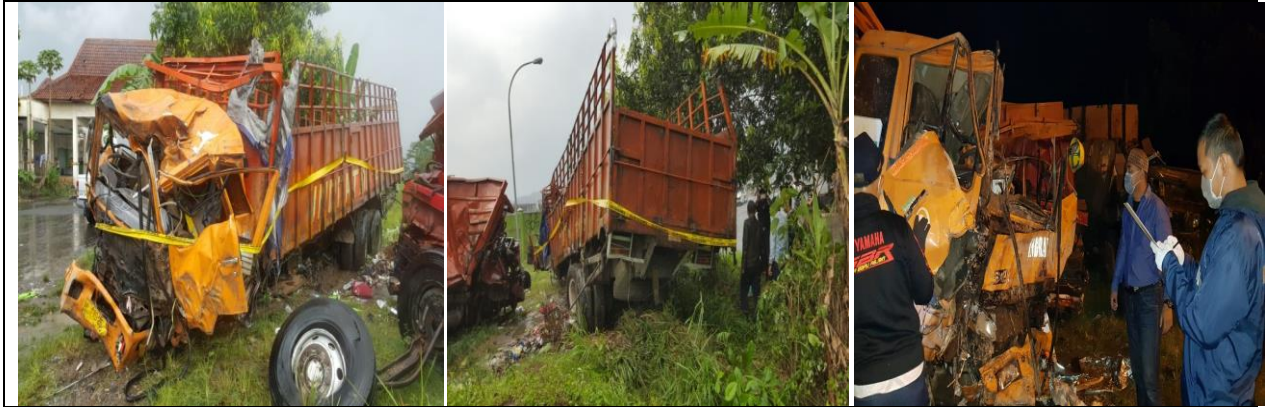
Gambar 3 Kondisi mobil truk setelah terjadinya kecelakaan

- a. Rangka dan Body :
 - 1) Body secara keseluruhan rusak parah
 - 2) Kaca depan dan samping pecah semua
 - 3) Body bagian atas lepas (terbuka)
- b. Sistem Roda: Ban dan Pelek

- c. Sistem Kemudi:
 - 1) Roda kemudi dalam kondisi rusak akibat tabrakan
 - 2) Stang kemudi dalam kondisi rusak akibat tabrakan
 - 3) Gear box bocor akibat benturan

- 4) Sistem kemudi rusak akibat tabrakan
- d. As dan Suspensi
 - 1) As dalam kondisi patah akibat tabrakan
 - 2) Suspensi roda depan dalam kondisi baik
 - 3) Suspensi roda belakang dalam kondisi baik

- e. Sistem Pengereman
 - 1) Pedal rem dalam kondisi rusak akibat tabrakan
 - 2) Sambungan tuas kabel putus akibat tabrakan
 - 3) Kondisi tabung rem angin masih berfungsi

- 4) Posisi hand rem dalam posisi "ON"
- f. Mesin dan Transmisi
 - 1) Tuas transmisi / persnelling pada posisi gigi 4
 - 2) Tuas dalam kondisi baik dan berfungsi

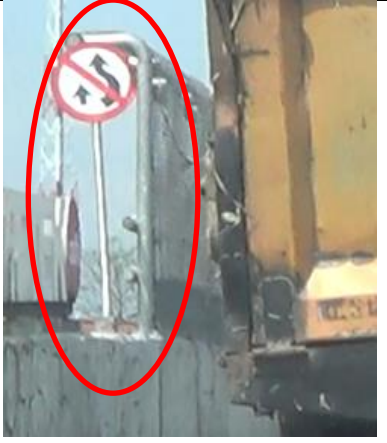
Rambu Larangan Menyalip Kendaraan Lain	Kondisi tiang rambu miring

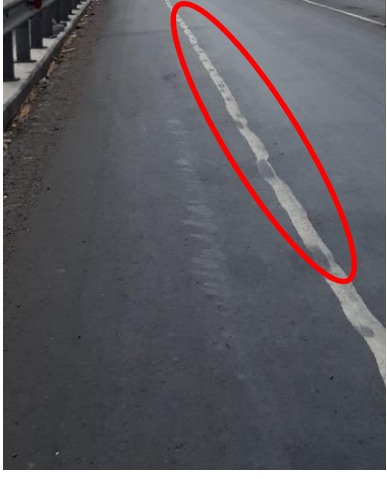
Marka garis utuh	Marka memudar

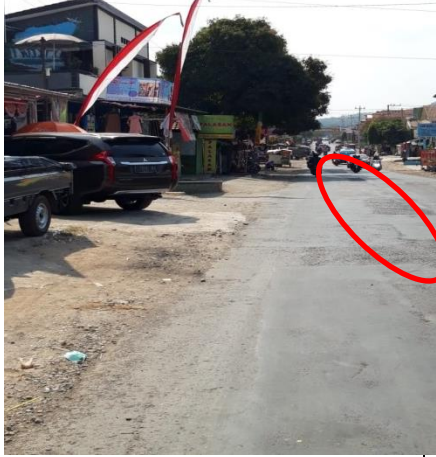
Marka garis putus-putus	Memudar

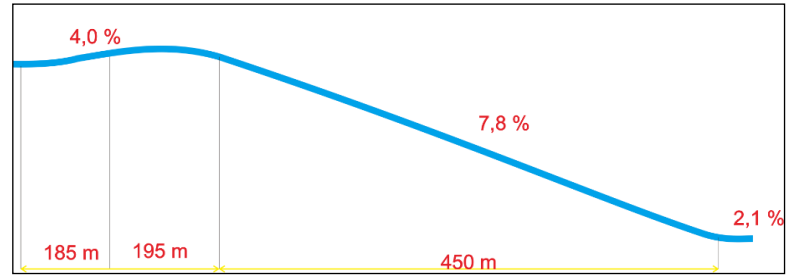
Gambar 6 Potongan memanjang flyover Kretek

Berdasarkan Gambar 2.2 dapat diketahui bahwa panjang tanjakan dan turunan *flyover* dari arah selatan ke utara sangat jauh berbeda, dengan panjang tanjakan 185 meter dan panjang turunannya mencapai 450 meter. Bagi pengguna jalan yang baru pertama kali melewati jalan kondisi ini dapat memberikan persepsi yang keliru. Sebuah riset yang dilakukan oleh *Rune Elvik* dkk pada tahun 2009 menyebutkan bahwa *alinemen jalan dapat mempengaruhi ekspektasi pengemudi terhadap jalan di depannya. Oleh sebab itu bentuk koordinasi alinemen jalan dalam hal ini tanjakan dan turunan, harus dapat memberikan kesan atau petunjuk kepada pengemudi akan bentuk jalan yang akan dilalui di depannya sehingga pengemudi dapat melakukan antisipasi lebih awal, (Pedoman Tata Cara Perencanaan Geometri Jalan Antarkota, 1997)*. Jika dikaitkan dengan keterangan pengemudi bahwa dia kaget ketika akan menuruni flyover dari selatan ke utara, menunjukkan bahwa dia memiliki ekspektasi bahwa turunan yang akan dihadapi akan sama dengan tanjakannya, namun pada kenyataannya sangat jauh berbeda dan hal ini yang menyebabkan pengemudi salah dalam memperlakukan kendaraannya.

2. Melakukan perbaikan desain pada mulut flyover dari arah utara sehingga pertemuan arus lalu lintas yang menuruni flyover dan arus minor dari sebelah kiri jembatan dengan arus lalu lintas yang akan menaiki fly over dapat berjalan harmonis dengan mempertimbangkan gaya-gaya yang bekerja pada kendaraan, sedapat mungkin arus yang berlawanan dipisahkan dengan median, dan jika tidak terdapat ruang yang cukup untuk membuat median maka selain marka solid juga harus dipasang paku jalan (*road stud*);

4. Membuat jalur penyelamat (*escape ramp*) dan pagar pengaman jalan (*guardrail*) yang penempatannya sesudah mulut utara flyover, untuk mengantisipasi kegagalan system rem pada kendaraan yang meluncur dari flyover (*forgiving road*).

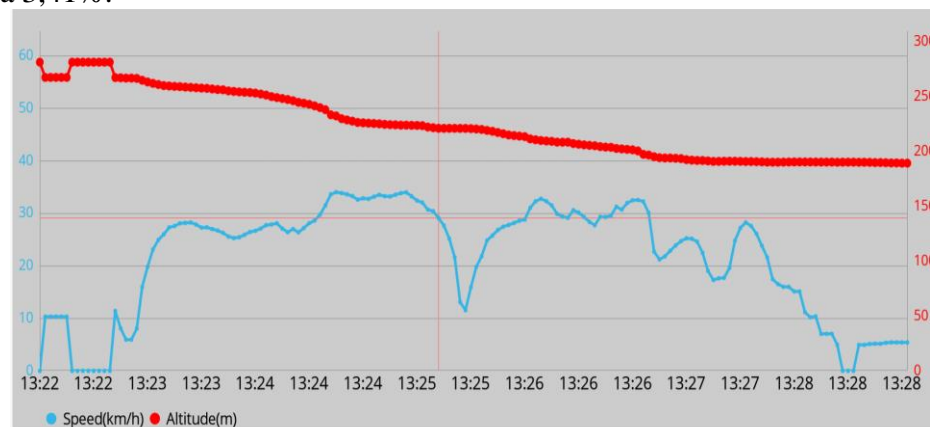
Gambar 7 Grafik kemiringan jalan

Panjang jalan dari Jalan Purwokerto - Bumiayu Hingga Jalan Raya Jatisawit (setelah *flyover* Kretek hingga lokasi kecelakaan) adalah sekitar 3,3 km dengan kondisi alinemen jalan lurus menurun dengan kemiringan jalan rata-rata 3,41%.

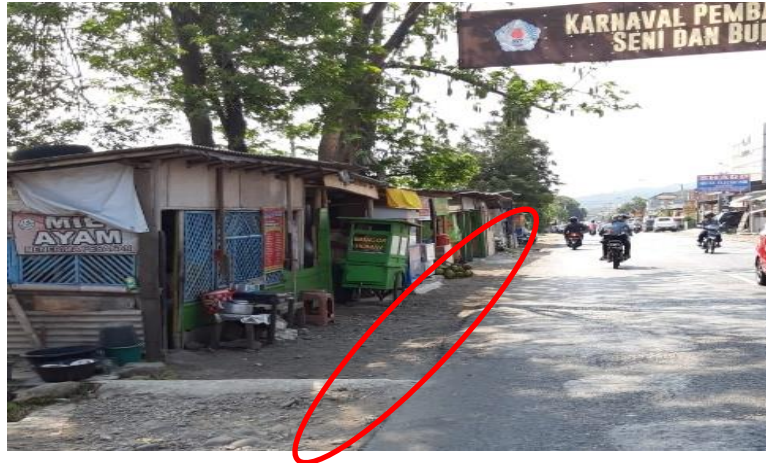
Gambar 10 Bangunan sementara yang Memakan Bahu Jalan

Berdasarkan Tabel 2.1 diatas, lebar bahu jalan ideal untuk jalan 6 (enam) meter adalah 1,5 meter, namun kondisi di lapangan lebar rata-rata bahu jalan hanya sekitar 1 (satu) meter dan langsung bertemu dengan kios-kios semipermanen.

Kondisi lingkungan ini juga merupakan salah satu factor yang berkontribusi dalam fatalitas korban, karena seharusnya jalan arteri primer didesain sedemikian rupa sehingga tidak ada aktivitas samping yang tinggi di sekitarnya. Adanya aktivitas samping yang tinggi serta tidak tersedianya ruang pengawasan jalan yang cukup akan meningkatkan fatalitas korban jika terjadi kecelakaan pada daerah tersebut.

1. Menata ulang Jalan Raya Jatisawit yang sudah berubah fungsi menjadi arteri sekunder dengan fasilitas *pedestrianitation* yang memadai, penataan *on street parking* serta pembuatan portal (batas ketinggian kendaraan bermotor) pada akses masuk/keluar kota;
2. Menata ulang/merelokasi pedagang yang berada di pinggir jalan sehingga daerah manfaat jalan (DAMAJA) benar-benar hanya dipergunakan untuk kepentingan lalu lintas.
