LAPORAN AKHIR

KNKT. 18.06.10.01

TERGULING DAN TERBAKARNYA TRUK TRAILER TANGKI L-8121-UF

DI JALAN POROS SAMARINDA-BONTANG KM.77

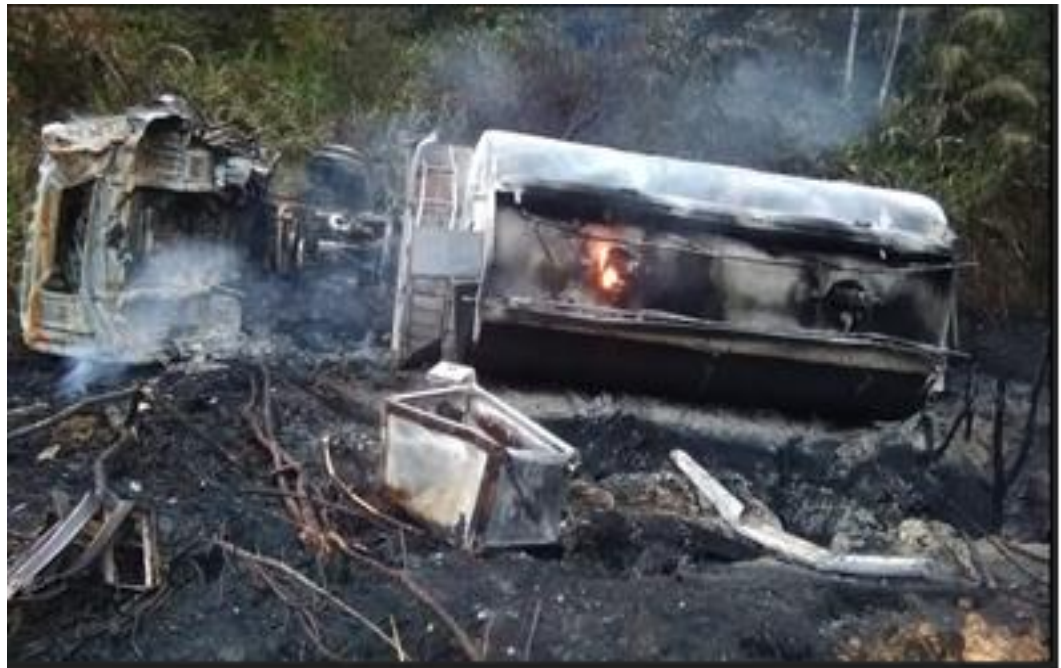
Gambar 2 Posisi Truk Tronton Tangki setelah terguling dan terbakar

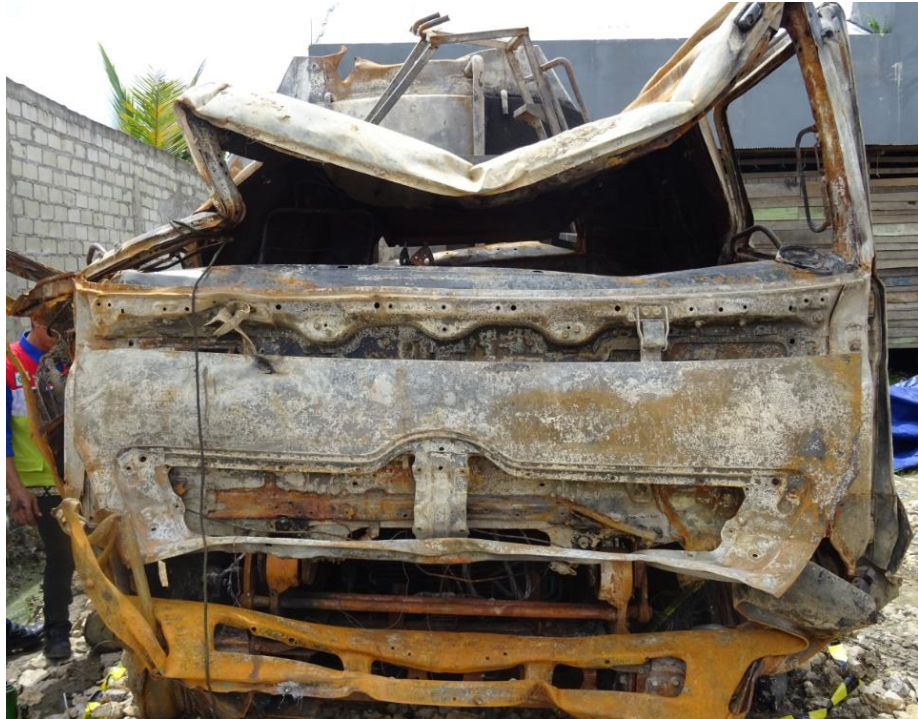
Berdasarkan hasil pemeriksaan teknis, Truk Tronton Tangki mengalami kerusakan tabrakan muka dengan belakang truk trailer. Adapun kerusakan tersebut sebagai berikut :

- a. *Truck tronton*
 - Kabin terbakar;
 - Atap kabin terdeformasi;
 - Kaca depan, samping kanan dan kiri pecah
 - Tangki terbakar
 - Ban dan tromor terbakar

Gambar 4 Kondisi bagian depan kabin truk

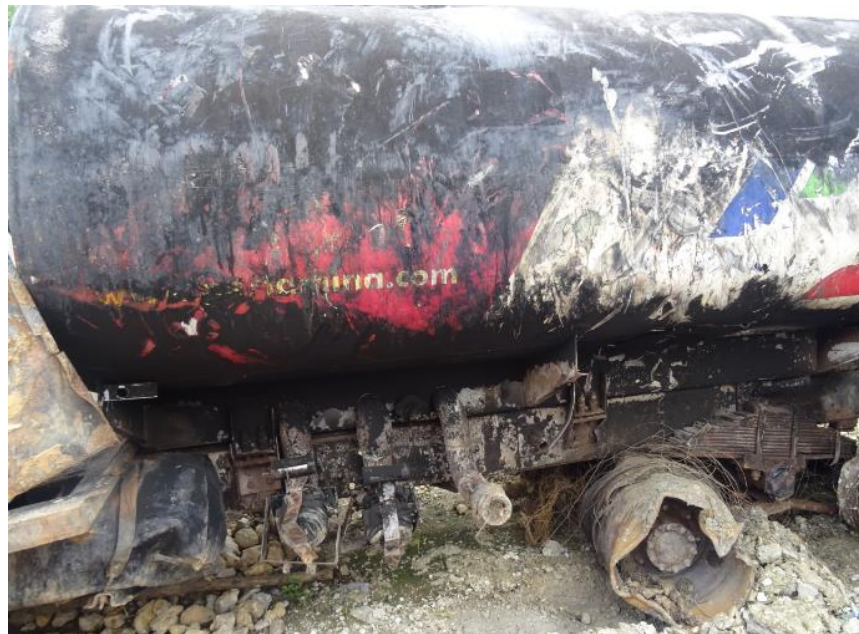
Gambar 5 Tangki terbakar

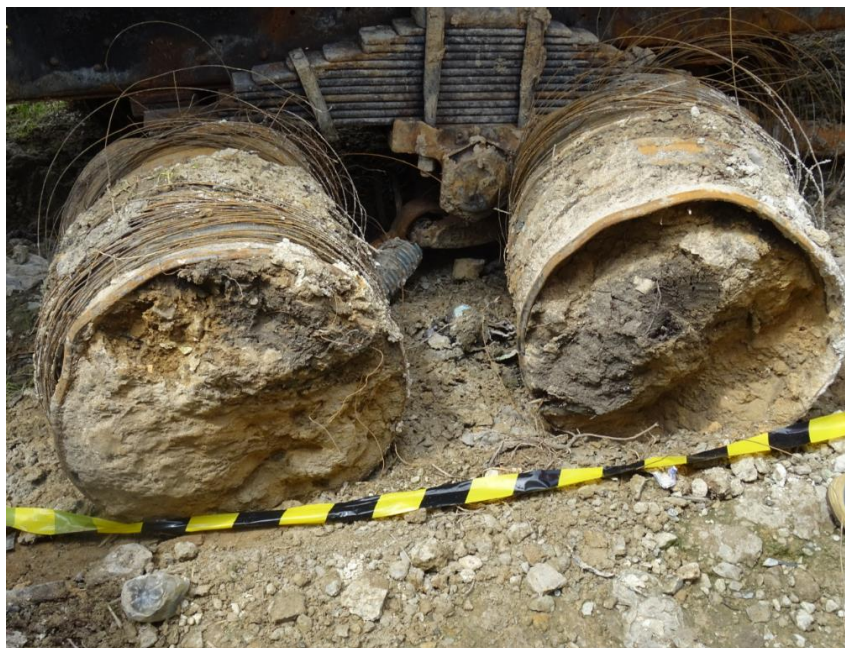
Gambar 6 Ban dan tromol terbakar

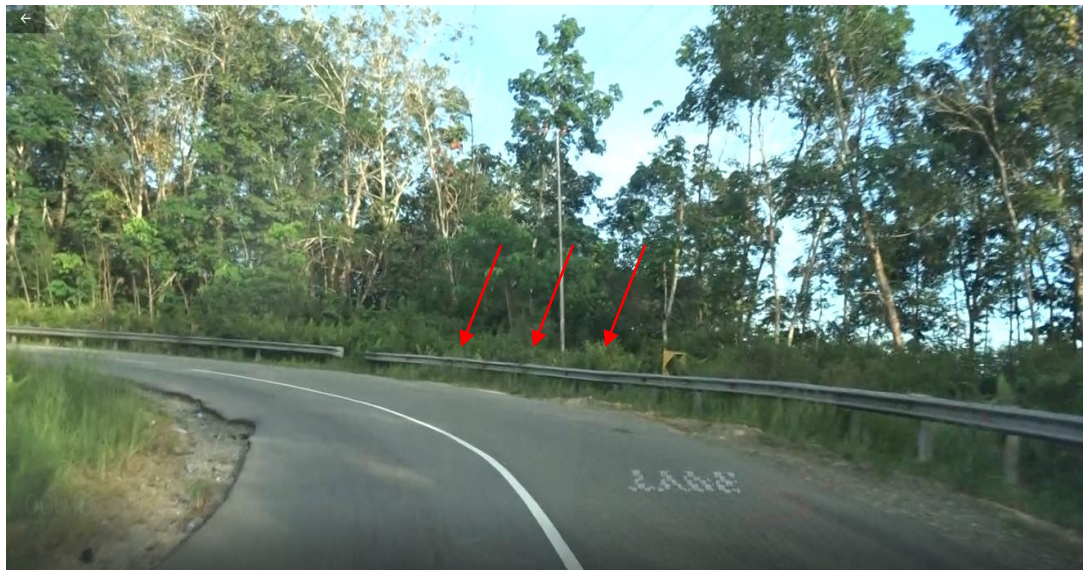
Terdapat pagar pengaman jalan (*guardrail*) di beberapa ruas jalan sebelum lokasi kejadian

Gambar 12 *Guardrail* Sebelum lokasi kejadian

1. Melakukan survai inspeksi keselamatan jalan untuk mengidentifikasi kebutuhan fasilitas perlengkapan jalan berupa rambu, marka, cermin tikungan, tanda tikungan jalan serta pagar pengaman jalan guna mengatasi *risk* dan *hazard* pada karakteristik jalan yang mendaki dan berkelok;

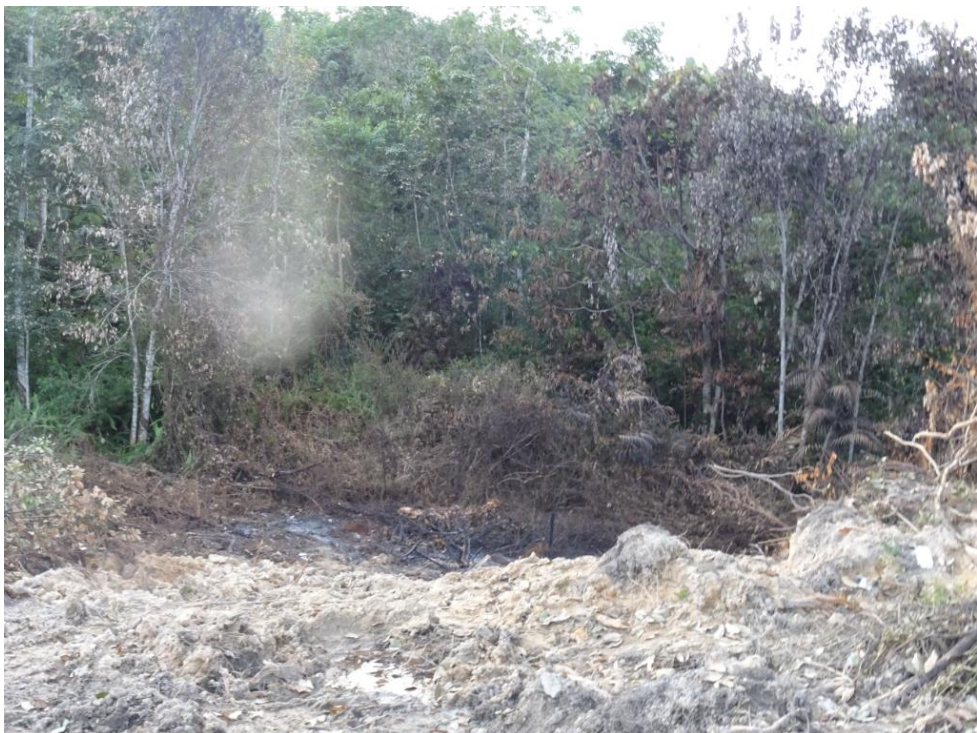
Kerusakan yang terjadi akibat tabrakan ini adalah terbakarnya pohon di lokasi truk tronton terbakar.

Gambar 14 Kondisi Pohon yang terbakar

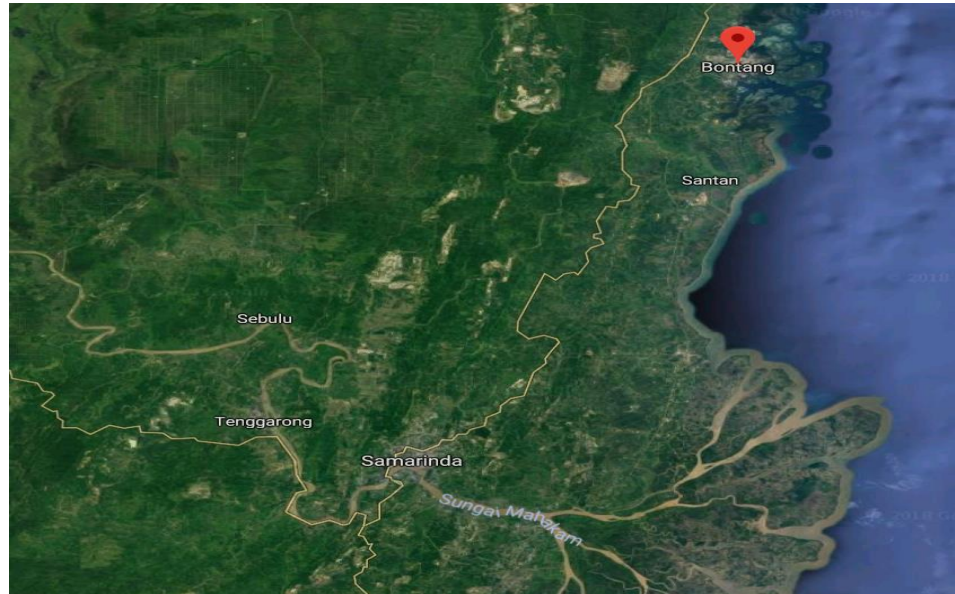
Berdasarkan pengamatan di lapangan, ruas jalan Samarinda – Bontang termasuk dalam katagori jalan berbukit dengan kemiringan medan antara 3 sd 12 %.

Gambar 15 Ruas Jalan Samarinda – Bontang

Menurut Rune Elvik, dkk dalam bukunya *The Handbook Of Road Safety Measures*, kemiringan jalan yang menerus dan panjang akan dapat memacu sistem pengereman bekerja secara maksimal khususnya pada kendaraan berat (*heavy vehicle*). Hal ini akan berdampak pada peningkatan temperatur kampas rem. Kampas rem yang mengalami *overheat* akan mengalami penurunan koefisien gesek.
