**KOMITE NASIONAL KESELAMATAN TRANSPORTASI
REPUBLIK INDONESIA**

LAPORAN AKHIR

KNKT.18.07.11.01

TABRAKAN BERUNTUN ANTARA BUS MAXI BM-7524-JU, MOBIL
PENUMPANG BE-2564-YD DAN MOBIL PICKUP BH-8158-MJ
DI JALAN LINTAS TIMUR PALEMBANG-JAMBI KM 65 KECAMATAN BETUNG,
KABUPATEN BANYUASIN, PALEMBANG, SUMATERA SELATAN
SELASA, 3 JULI 2018

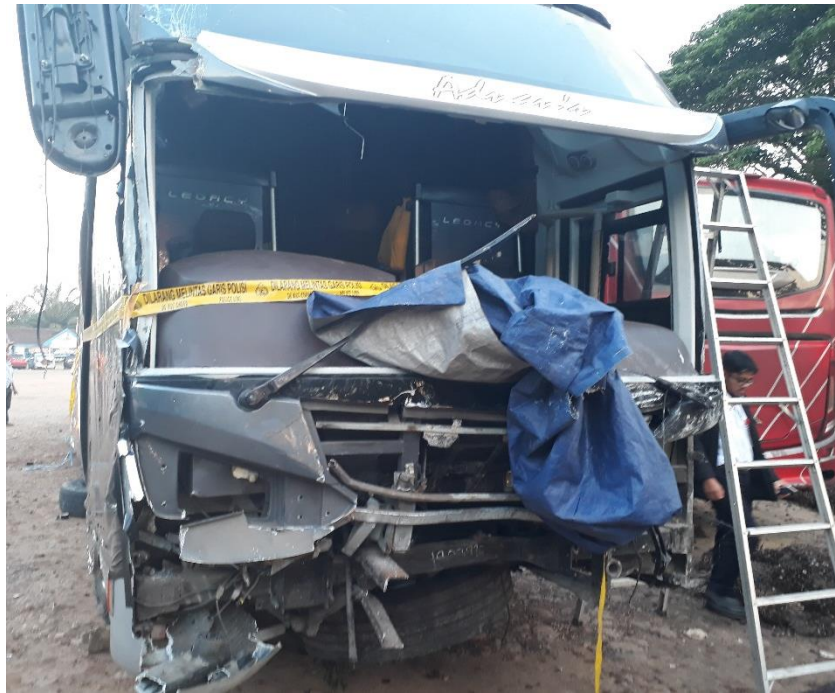
- a. Kaca bagian depan pecah (Gambar 2);

Gambar 2. Kondisi bagian depan mobil bus.

- b. Kaca jendela kanan pecah (Gambar 2);
- c. Spion kanan rusak (Gambar 2);
- d. Lampu utama sebelah kiri rusak (Gambar 2);
- e. Bumper depan rusak (Gambar 2);
- f. Bagian belakang relatif masih utuh (Gambar 3);

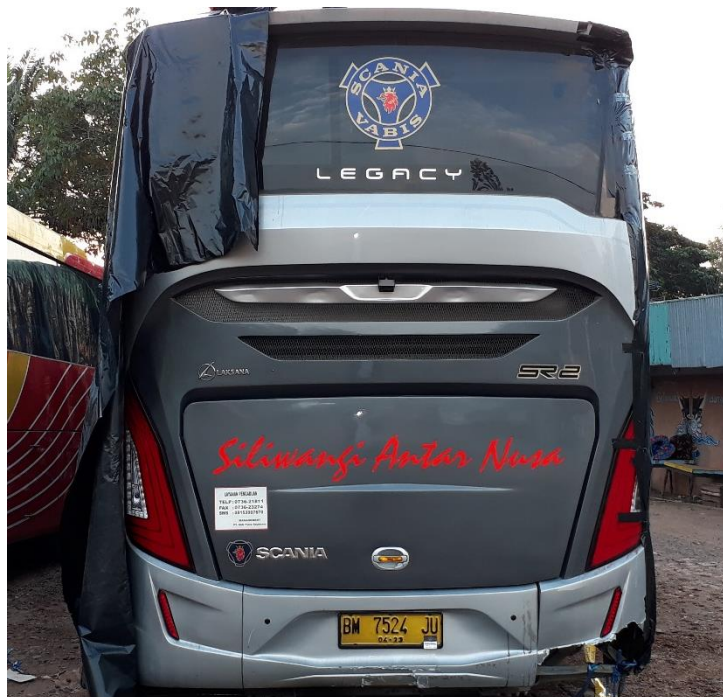
Gambar 3. Kondisi bagian belakang mobil bus.

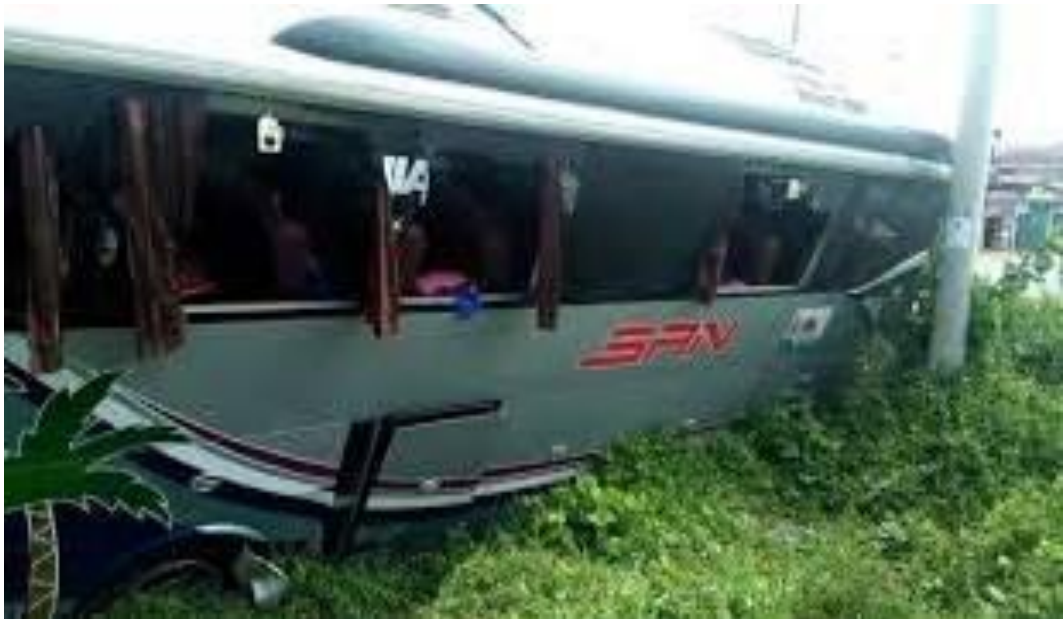
- g. Pada bagian kanan mobil bus terlihat bahwa sebagian kaca pecah yang memang disengaja untuk proses evakuasi korban pasca terjadinya kecelakaan (Gambar 4);

Gambar 4. Kondisi sebelah kanan mobil bus.

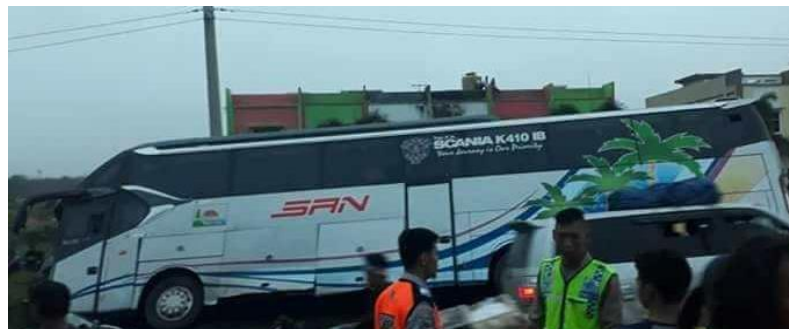
- h. Pasca kecelakaan, bagian kiri mobil bus relatif masih utuh dan mulus (Gambar 5);

Gambar 5. Kondisi sebelah kiri mobil bus.

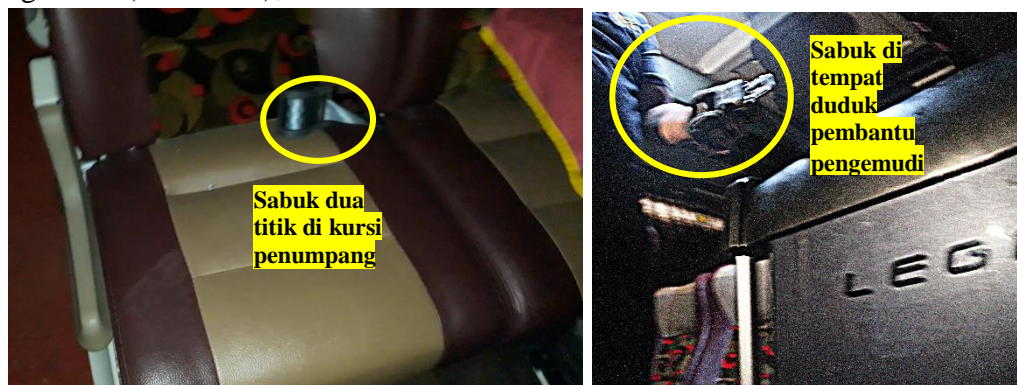
- i. Pada peninjauan ruang kabin penumpang terlihat bahwa keseluruhan kursi penumpang terpasang sabuk keselamatan termasuk pada kursi pembantu pengemudi (Gambar 6);

Gambar 6. Sabuk keselamatan pada mobil bus.

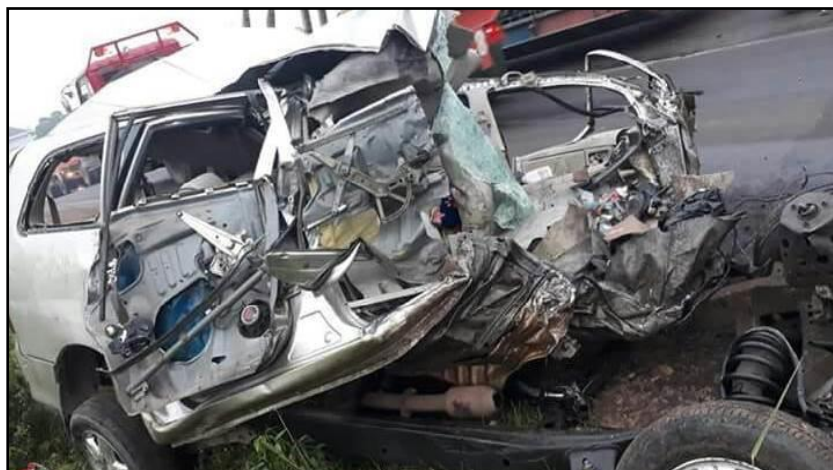
- Bagian depan mobil rusak berat (Gambar 7);
- Bagian depan dan tengah kompartemen penumpang rusak parah (Gambar 7);

Gambar 7. Kondisi bagian depan mobil penumpang

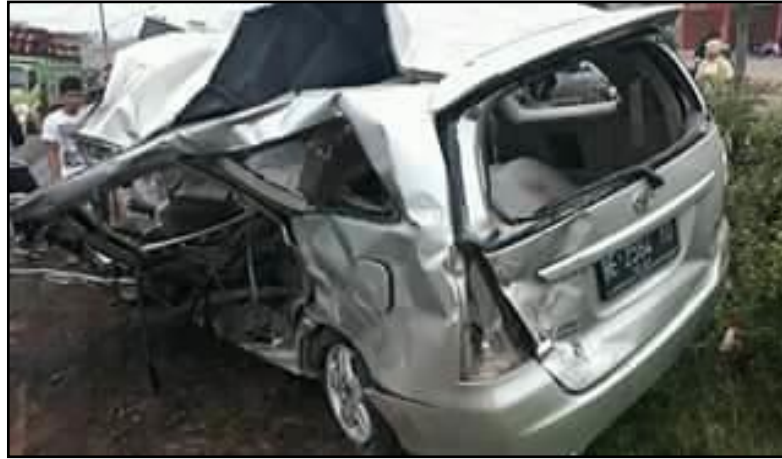
- Blok mesin terlepas dari *chassis*;
- As roda depan terlepas dari dudukannya;
- Suspensi bagian depan kiri dan kanan terlepas;
- Atap mobil penumpang terdeformasi ke dalam kabin (Gambar 8);

Gambar 8. Kondisi bagian kiri mobil penumpang.

- k. Pintu depan kanan dan kiri terlepas dari engsel (Gambar 8, Gambar 10).

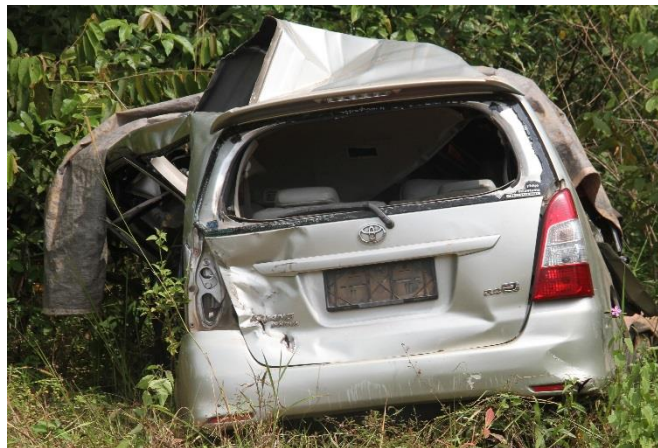
- g. Batang kemudi patah;
- h. *Dashboard* terdeformasi;
- i. Kaca depan, jendela belakang, jendela kanan dan kiri pecah;
- j. *Body* bagian belakang mobil terdeformasi ringan (Gambar 9);

Gambar 9. Kondisi bagian belakang mobil penumpang.

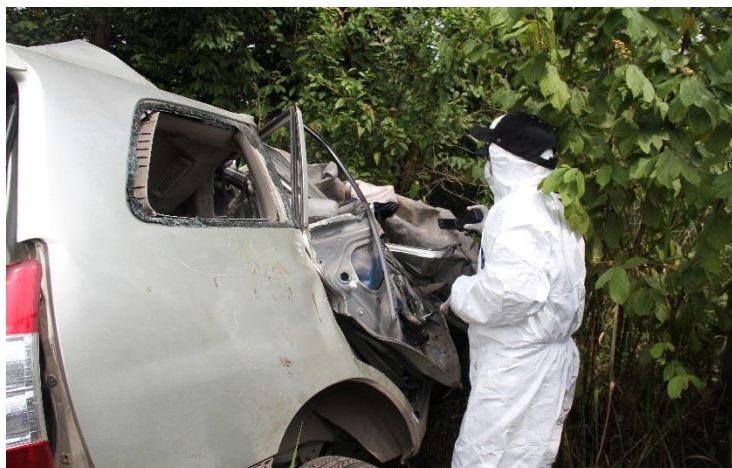
Gambar 10. Kondisi bagian kanan mobil penumpang.

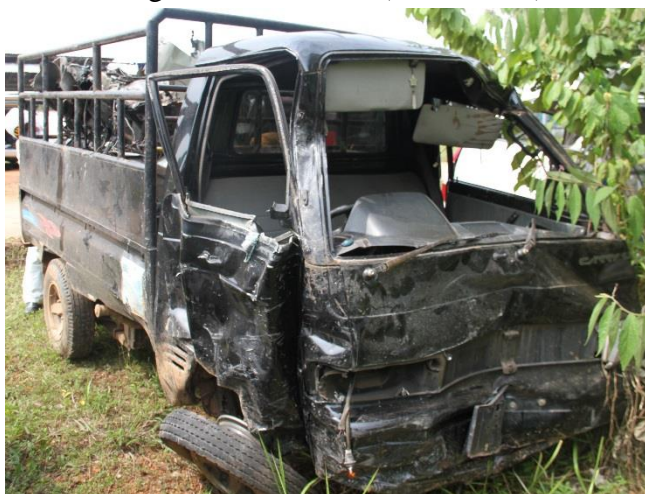
- Bagian depan pickup mengalami deformasi (Gambar 11);
- Kaca depan pecah (Gambar 11);
- Kaca jendela sebelah kanan dan kiri pecah (Gambar 11);
- Pintu sebelah kanan mengalami deformasi (Gambar 11).

Gambar 11. Kondisi mobil pickup setelah tabrakan beruntun.

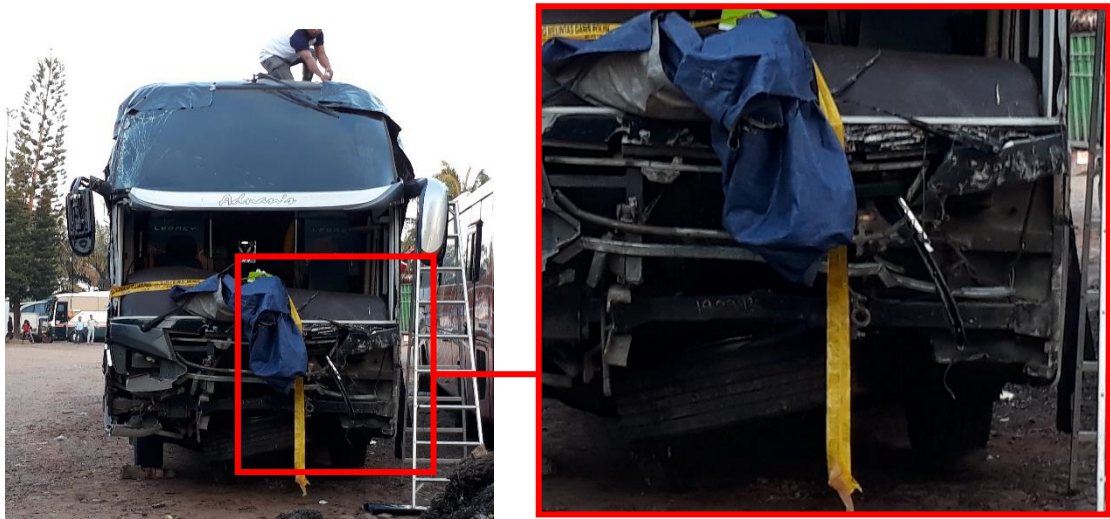
Pada kejadian tersebut, kecelakaan bermula dari terjadinya *impact* antara bagian kiri bawah mobil bus dengan bagian depan mobil penumpang. Pusat benturan awal pada mobil bus terletak pada daerah bumper kiri depan (Gambar 12). Terlihat pada gambar tersebut bahwa lampu-lampu bagian kiri, dan grill hancur parah. Selain itu, kondisi ban serep yang miring menunjukkan bahwa ada sesuatu yang meluncur dan masuk ke bawah bagian mobil bus.

Gambar 12. Deformasi pada bagian depan mobil bus.

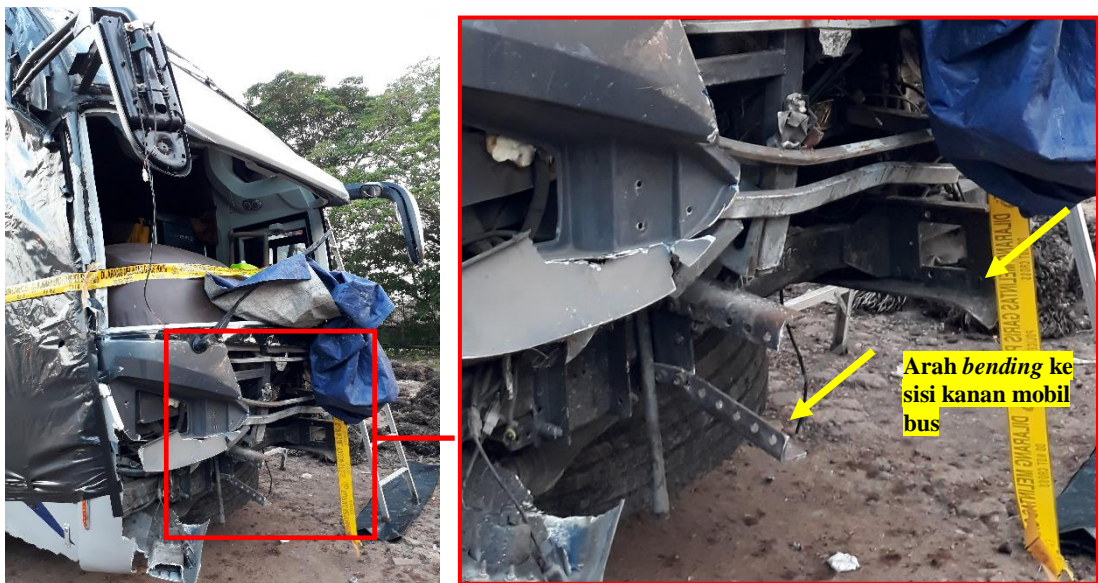
Selanjutnya apabila dilihat pada bagian rangka *bumper* depan mobil bus dapat dilihat telah terjadi tekukan (*bending*) seperti yang dapat dilihat pada Gambar 13. Tekukan ini terjadi ke arah sisi kanan mobil bus.

Gambar 13. *Bending* pada rangka bumper depan mobil bus.

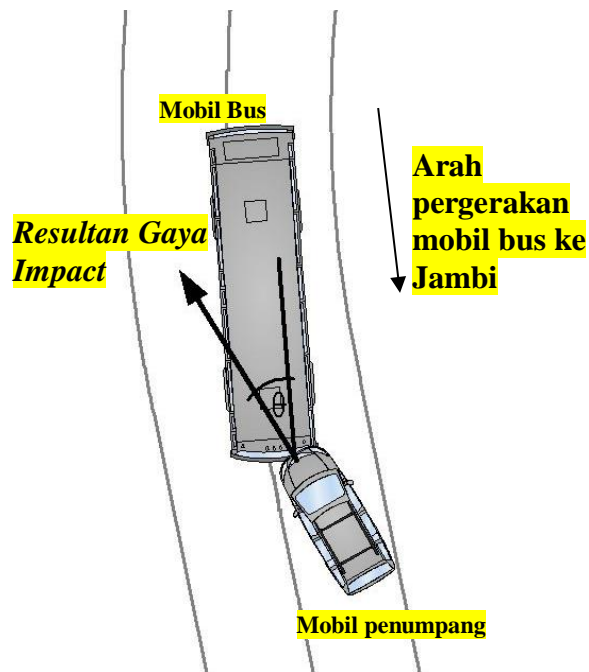
Dengan demikian, terdapat indikasi bahwa resultan gaya total *impact* yang terjadi dari mobil penumpang mengarah pada bagian tengah mobil bus (Gambar 14). Berdasarkan sudut tekukan (*bending*) yang terjadi pada rangka *bumper* depan mobil bus maka sudut benturan (sudut θ) antara mobil penumpang dan mobil bus diprediksi sekitar 30° . Hal ini bersesuaian dengan kesaksian pembantu pengemudi mobil bus bahwa ketika mobil penumpang menabrak bagian kiri mobil bus, mobil penumpang tersebut sedang berada di lajur berlawanan arah dan mengarah kembali ke lajurnya.

Gambar 14. Sudut tabrakan yang terjadi antara mobil penumpang dengan mobil bus.

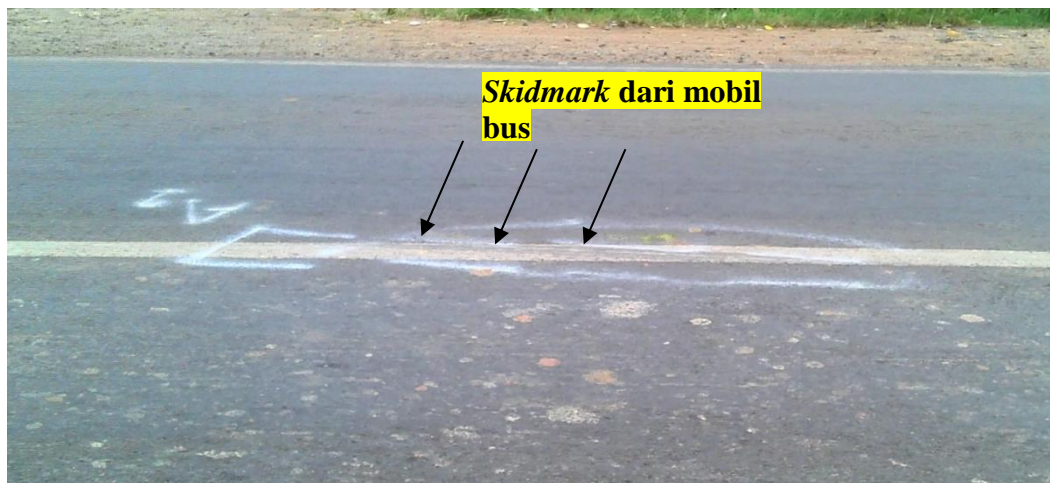
Sesaat sebelum tabrakan terjadi, mobil bus sedikit bergerak ke kanan median tengah untuk menghindari terjadinya tabrakan. Hal ini dibuktikan dengan bekas *skidmark* yang terdapat di tengah jalan sekitar 12 meter sebelum titik tabrakan antara mobil bus dan mobil penumpang (Gambar 15).

Gambar 15. Kondisi permukaan jalan pada posisi 12 meter sebelum titik tabrakan.

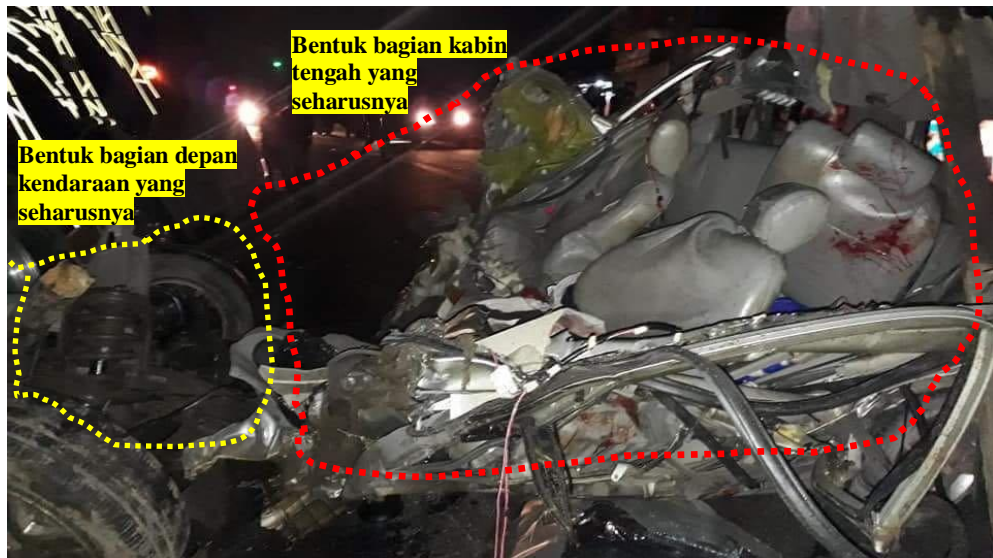
Kemudian melihat dari kerusakan yang terjadi pada mobil penumpang terlihat bahwa bagian depan *body* kendaraan hingga bagian kabin tengah terdeformasi parah (Gambar 16). Hal ini menunjukkan bahwa pada saat terjadi *impact* mobil penumpang masuk ke bawah *bumper* mobil bus.

Gambar 16. Kondisi mobil penumpang pasca bertabrakan dengan mobil bus.

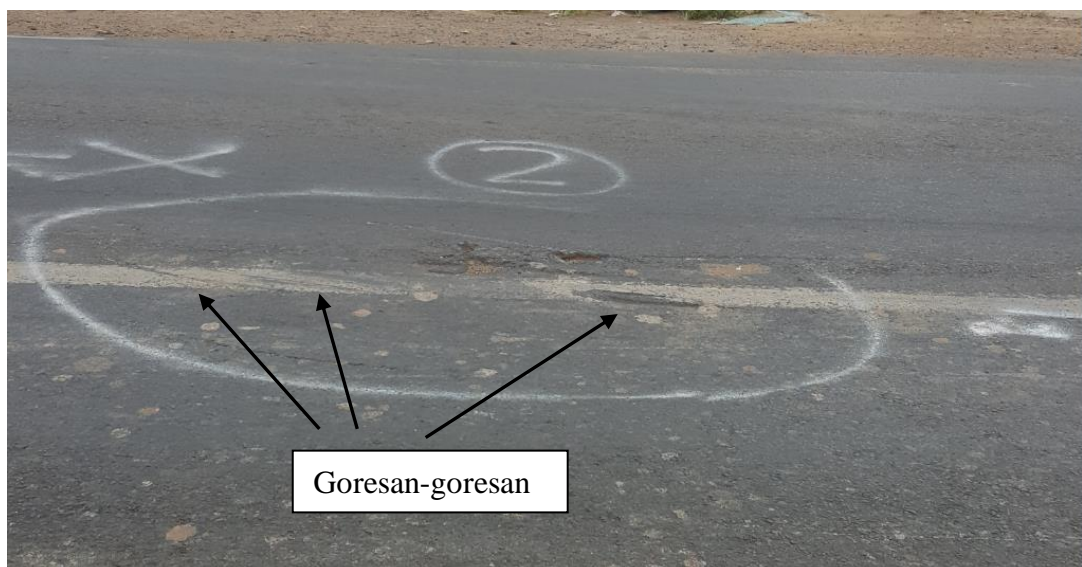
Selanjutnya, tabrakan antara mobil bus dan mobil penumpang mengakibatkan mobil penumpang terseret dan menabrak mobil *pickup* yang berada di belakang mobil penumpang sebelumnya. Akhirnya kedua kendaraan terdorong oleh mobil bus dari titik *impact* pertama menuju tepi kanan jalan yang terletak pada lajur berlawanan arah. Pada saat terdorong mobil bus, terdapat bagian kendaraan dari mobil penumpang yang menggores permukaan jalan (Gambar 17).

Gambar 17. Kondisi permukaan jalan pada posisi 2 meter setelah titik tabrakan.

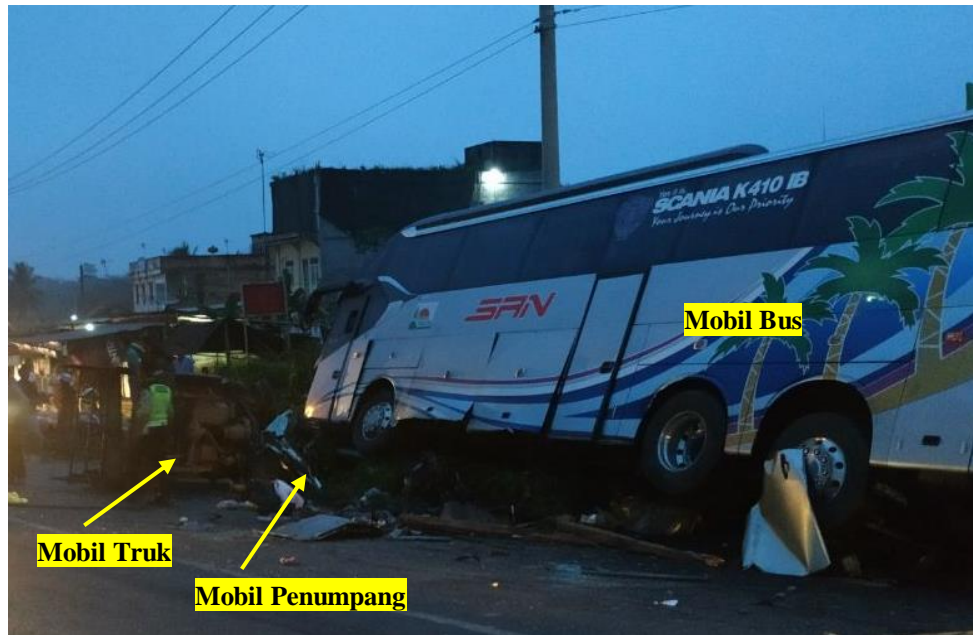
Beberapa saat kemudian, sembari mendorong mobil penumpang dan mobil truk, mobil bus menabrak rambu peringatan tikungan ke kanan. Pada benturan yang terjadi tersebut spion kanan mobil bus menabrak bagian atas tiang rambu. Beberapa waktu kemudian, mobil bus berhenti setelah menabrak pipa galian yang terletak di pinggir jalan serta ban sebelah kanan bus masuk ke dalam parit. Berbeda dengan mobil bus, pada akhir kejadian mobil penumpang tetap berada di bawah *bumper* mobil bus sedangkan mobil *pickup* terguling dengan posisi bagian kiri kendaraan berada di atas permukaan jalan.

Gambar 18. Posisi akhir mobil bus, mobil penumpang, dan mobil truk pasca kejadian kecelakaan.

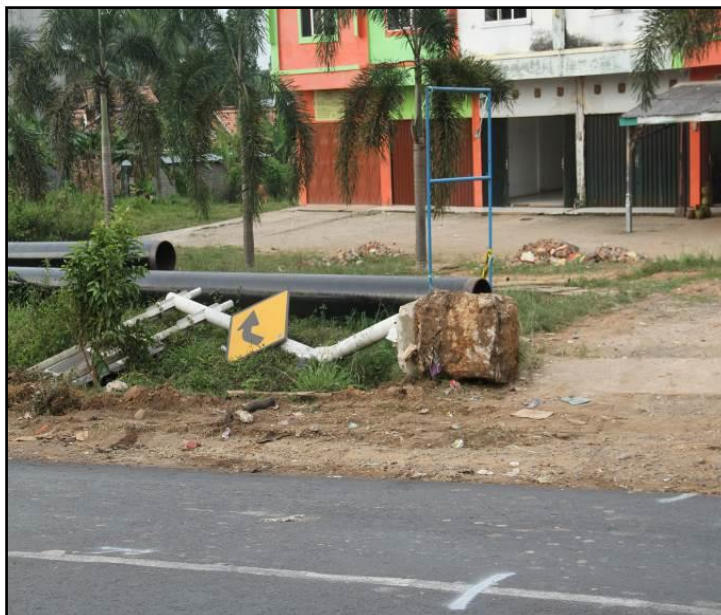
Kecelakaan ini mengakibatkan satu buah rambu peringatan tikungan roboh dan rusak. Posisi rambu peringatan berada pada lajur arah berlawanan dari mobil bus. Tiang rambu terdeformasi/bengkok dan tercabut dari dudukannya. Kondisi rambu peringatan dapat dilihat pada Gambar 21.

Gambar 21. Rambu peringatan yang roboh dan rusak setelah tertabrak mobil bus.

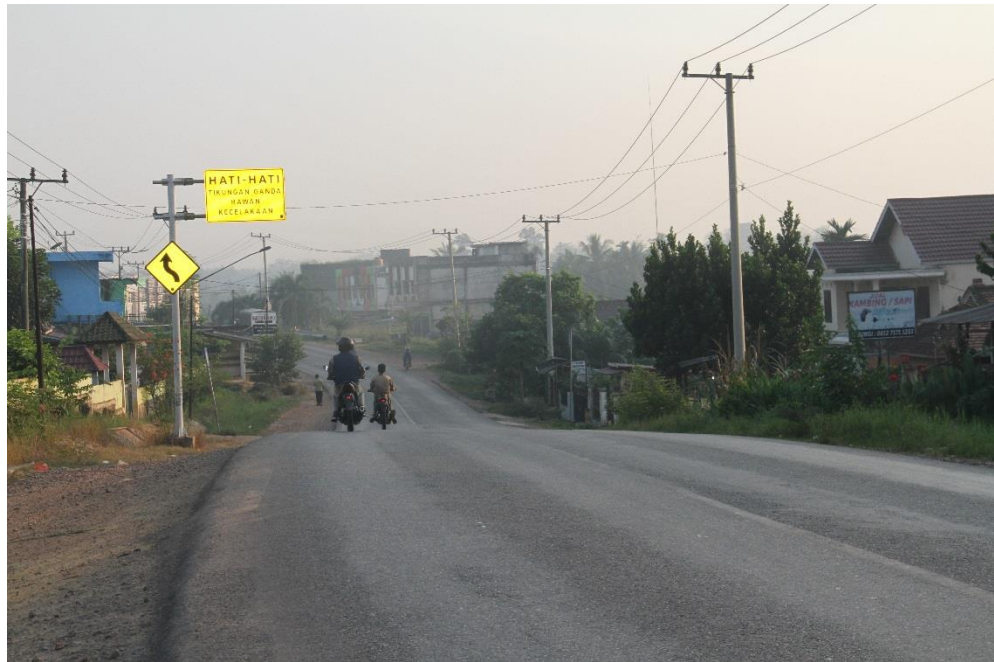
Ruas Jalan Sei Lilin – Betung KM 73 Kecamatan Betung, Kabupaten Banyuasin, Provinsi Sumatera Selatan merupakan bagian dari Jalan Lintas Timur Palembang – Jambi dengan kondisi jalan turunan, tanjakan dan menikung (Gambar 22).

Gambar 22. Kondisi ruas Jalan Sei Lilin – Betung KM 73 Kecamatan Betung, Kabupaten Banyuasin, Provinsi Sumatera Selatan arah ke Jambi.

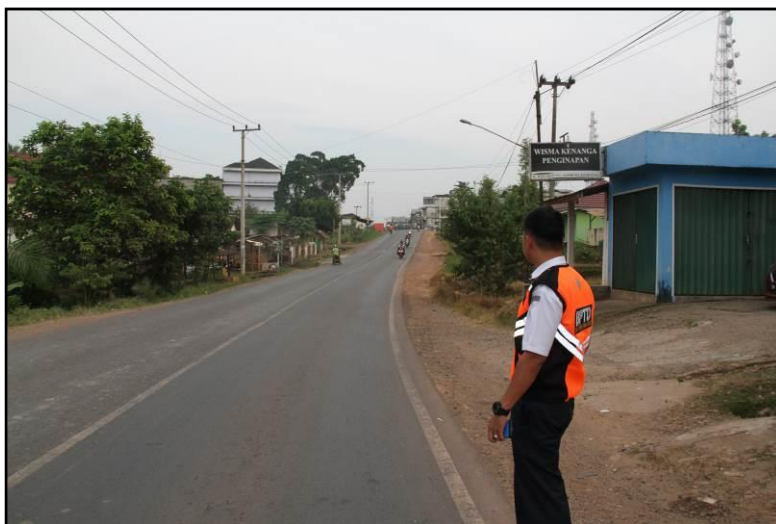
Pada 100 meter sebelum dan sesudah lokasi terjadinya kecelakaan terdapat marka tepi dan marka tengah. Kedua marka dalam kondisi buram dan kotor (Gambar 38).

Gambar 38. Kondisi marka tengah dan tepi ruas Jalan Sei Lilin – Betung KM 73 Kecamatan Betung, Kabupaten Banyuasin, Provinsi Sumatera Selatan yang terlihat kotor dan buram.

- 141) Risiko dari *hazard* tertutupnya rambu akan lebih besar bagi pengguna jalan yang belum berpengalaman melintasi suatu daerah tertentu.
- 142) Pada pengamatan di lapangan juga didapatkan bahwa kondisi marka yang terpasang adalah buram sehingga pengecatan ulang diperlukan untuk menjamin agar marka dapat terlihat oleh pengguna jalan terutama pada waktu malam hari.

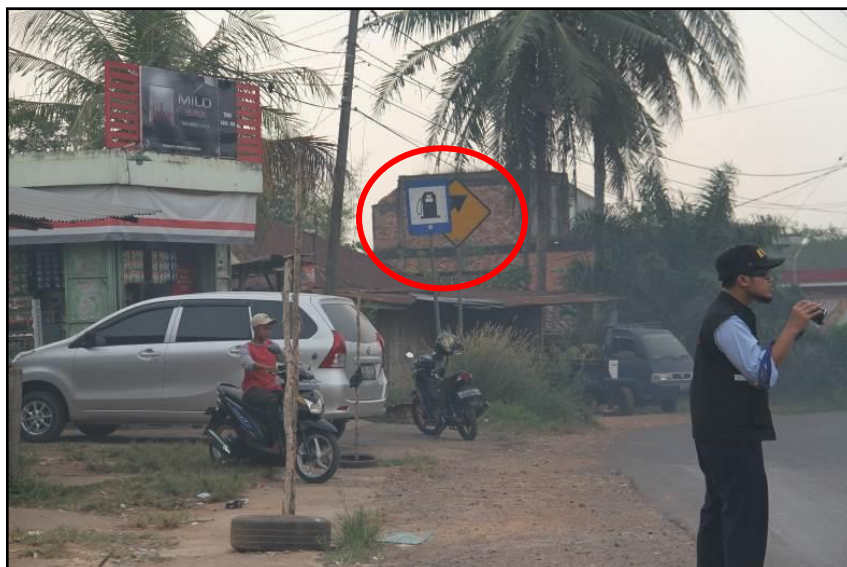
Rambu-rambu yang ada di ruas Jalan Sei Lilin – Betung KM 73 Kecamatan Betung, Kabupaten Banyuasin, Provinsi Sumatera Selatan dapat dikatakan cukup. Kondisi rambu peringatan tikungan ke kanan tertutup oleh rambu peringatan SPBU (Gambar 39). Dan ada rambu yang tingginya tidak memenuhi standar (Gambar 40).

Gambar 39. Rambu peringatan tikungan ke kanan tertutup oleh rambu peringatan terdaatnya SPBU.

Temuan lainnya mengenai rambu adalah terdapatnya dua buah rambu yang saling bertumpukan. Pada suatu titik arah ke Palembang sekitar 50 meter sebelum SPBU terdapat rambu peringatan tikungan ke kanan yang tertutup oleh rambu peringatan SPBU. Padahal secara fungsionalitas rambu tikungan lebih penting dibandingkan dengan rambu peringatan SPBU. Tertutupnya rambu peringatan yang lebih penting berpotensi menjadi *hazard* bagi pengguna jalan yang melintasi jalan tersebut karena pengguna jalan menjadi tidak mengetahui kondisi jalan yang akan dilaluinya. Hal ini lebih tinggi risikonya bagi pengguna jalan yang belum berpengalaman melintasi daerah tersebut.

- 140) Temuan lainnya mengenai rambu adalah terdapatnya dua buah rambu yang saling bertumpukan sehingga tertutupnya rambu peringatan yang lebih penting berpotensi *hazard* bagi pengguna jalan yang melintasi jalan tersebut.

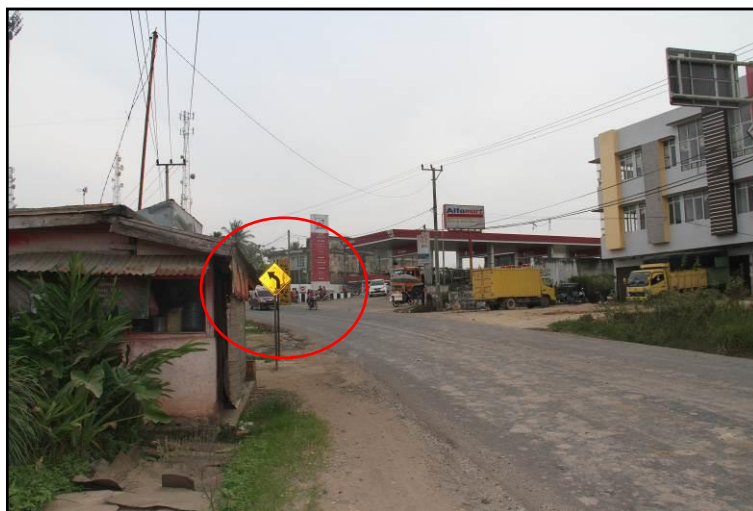
Gambar 40. Tinggi rambu peringatan tikungan ke kiri kurang memenuhi standar yang ditentukan

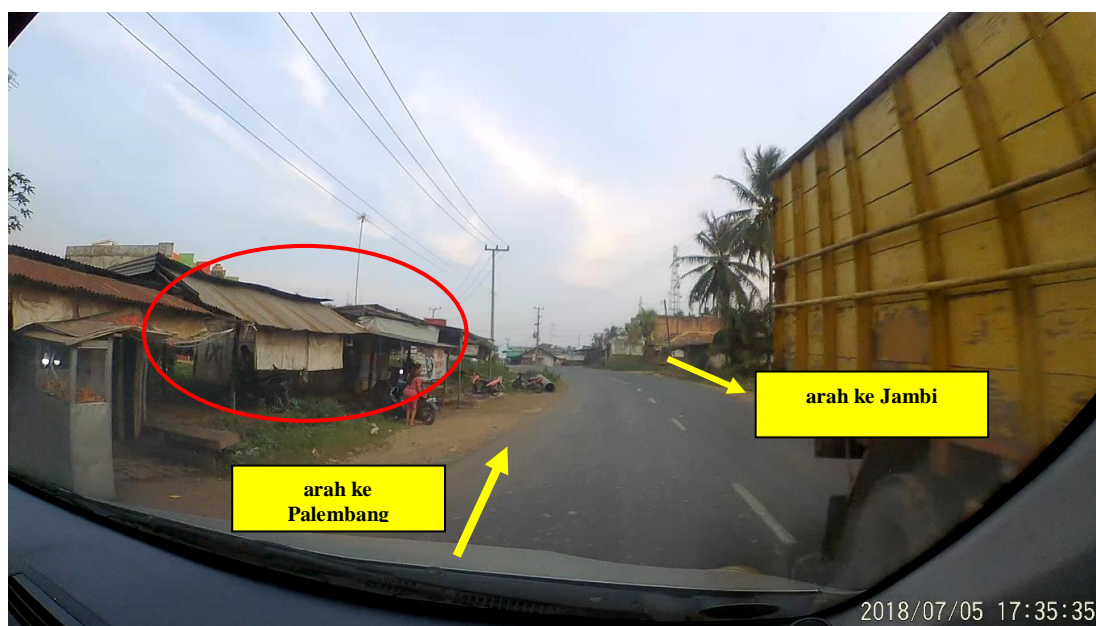
Pada lingkungan ruas Jalan Sei Lilin – Betung KM 73 Kecamatan Betung, Kabupaten Banyuasin, Provinsi Sumatera Selatan terdapat rumah penduduk, bengkel, SPBU, mini market, masjid serta perkebunan. Rimbunan pohon dan deretan bangunan yang berada di tikungan menghalangi jarak pandang pengemudi (Gambar 41, Gambar 42).

Gambar 41. Bangunan yang menghalangi jarak pandang pengemudi.

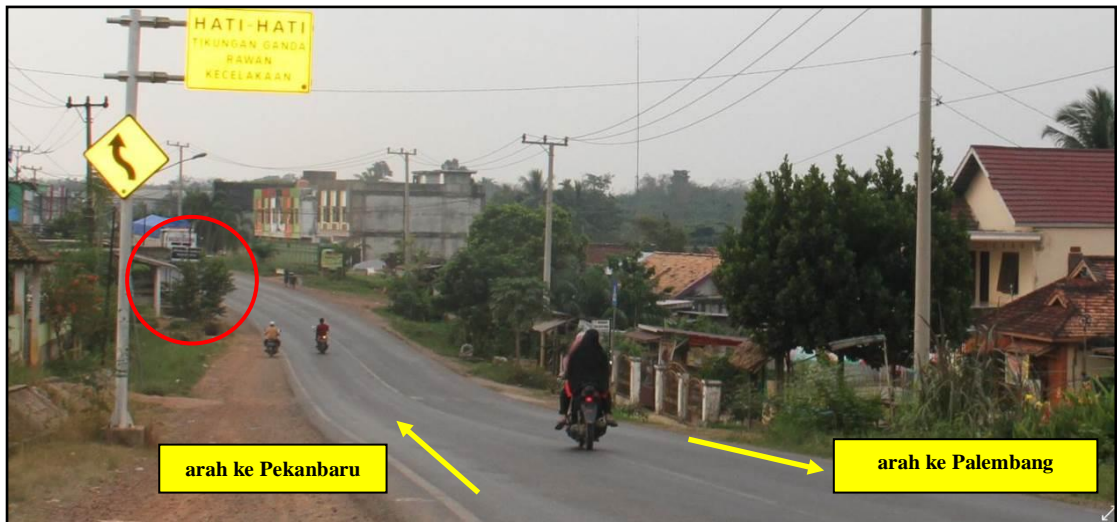
Gambar 42. Pohon dan bangunan yang menghalangi jarak pandang pengemudi.

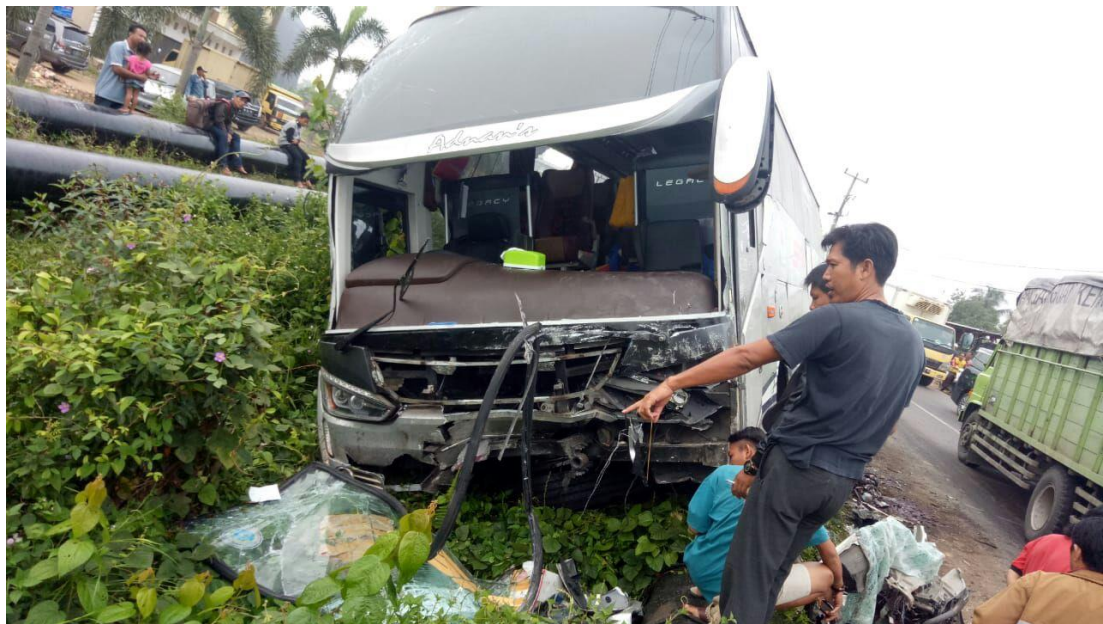
Gambar 56. Kondisi mobil bus pasca tabrakan

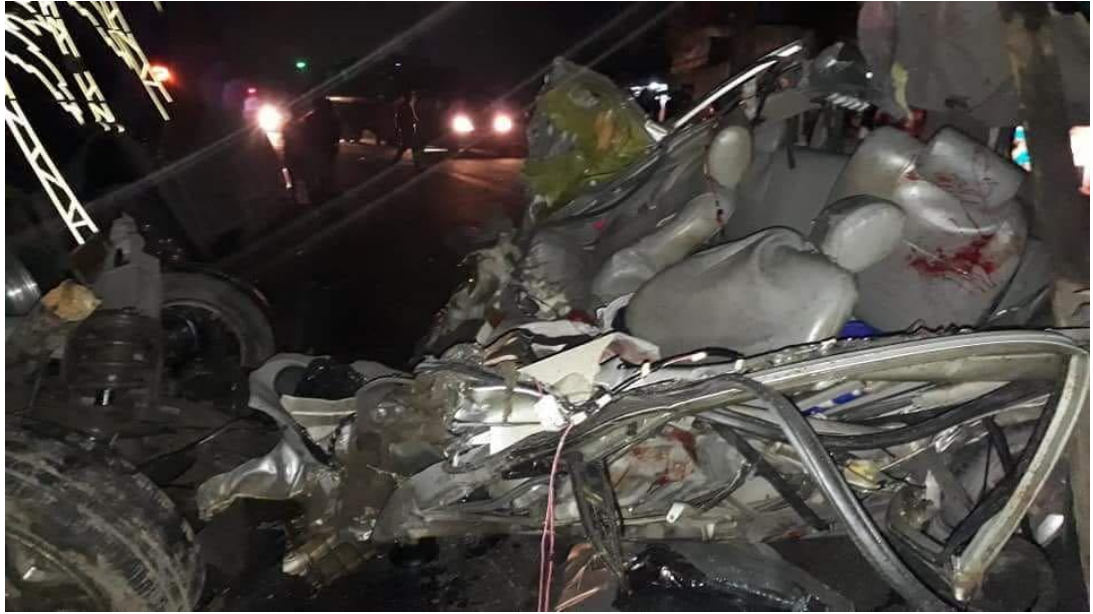
Selanjutnya, analisis difokuskan pada kerusakan yang terjadi pada mobil penumpang. Berdasarkan investigasi, dapat dilihat bahwa mobil penumpang mengalami kerusakan luar biasa (*severe damage*). Kabin penumpang hancur dengan persentase mencapai 80%. Hasil pengamatan juga memperlihatkan bahwa kabin penumpang di bagian depan terdorong hingga ke bagian belakang dan hanya menyisakan ruangan kabin belakang. Hal ini memperlihatkan terjadinya suatu gaya *impact* yang besar ketika terjadinya tabrakan *frontal*. Pada kasus ini, mobil bus memiliki momentum yang lebih besar dibandingkan dengan mobil penumpang sehingga ketika terjadi *impact* mobil bus masih memiliki energi kinetik yang besar yang selanjutnya menyebabkan kerusakan yang sangat parah pada mobil penumpang (Gambar 57, Gambar 58).

Gambar 57. Deformasi parah pada bagian kabin penumpang.

- 99) Berdasarkan investigasi, dapat dilihat bahwa mobil penumpang mengalami kerusakan luar biasa (*severe damage*) dengan persentase kerusakan mencapai 80%.

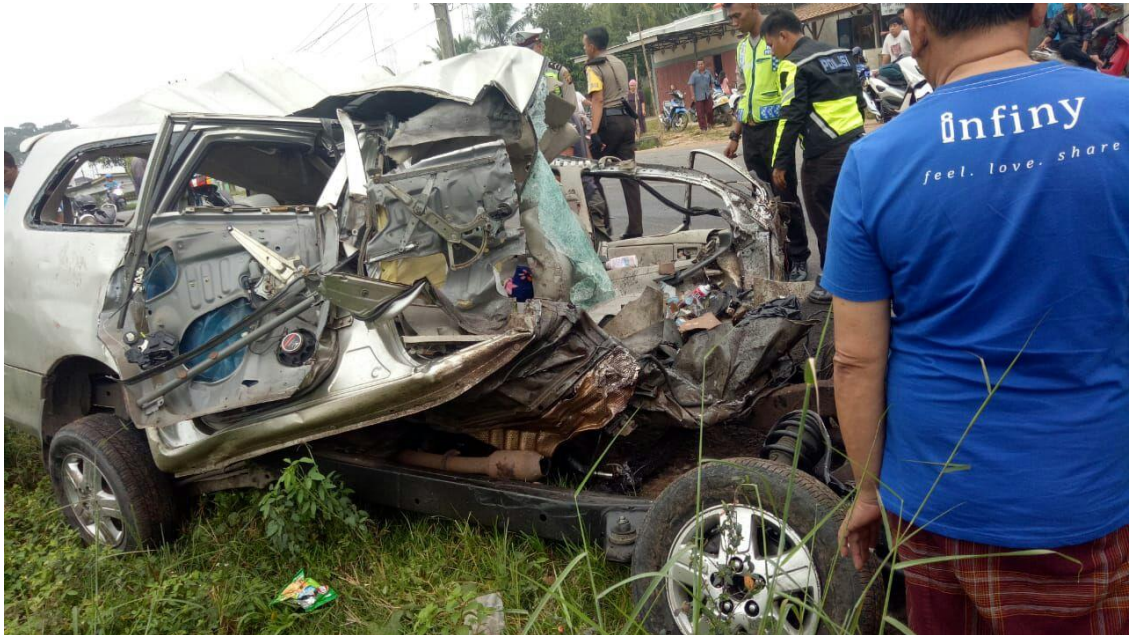
Gambar 58. Deformasi parah pada bagian kabin penumpang (lanjutan).
