**KOMITE NASIONAL KESELAMATAN TRANSPORTASI  
REPUBLIK INDONESIA**

**KNKT.18.08.12.01**

**Laporan Investigasi Kecelakaan Lalu Lintas Dan Angkutan Jalan**

**KECELAKAAN BUS TIBAN INTEN DI TOL CIPALI KM 108 +  
800**

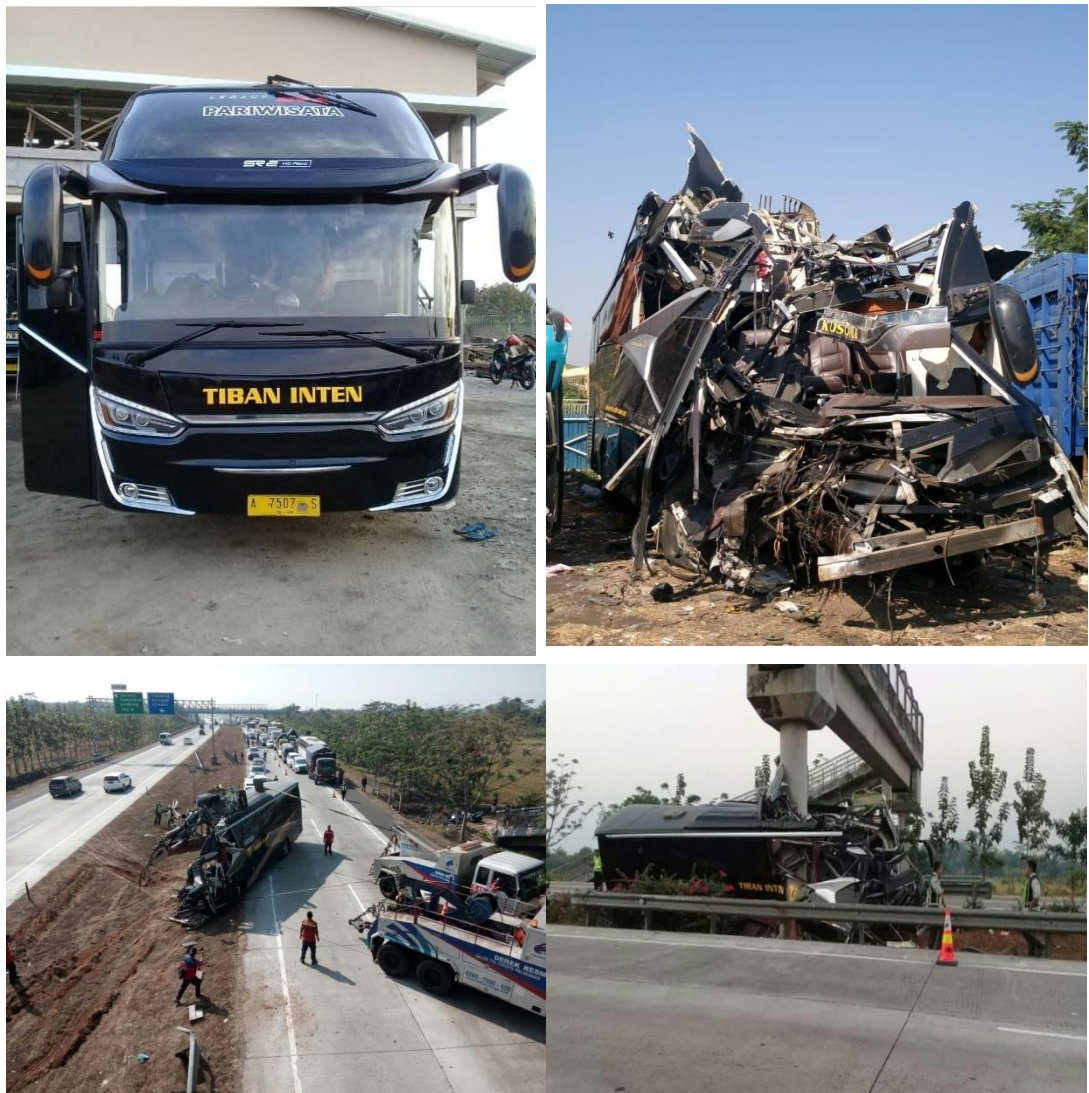
**Gambar 2. Kondisi Mobil Bus**

Mencermati kondisi Mobil Bus sesudah kecelakaan yang mengalami kerusakan berat pada *super structure* (terbelah) dapat dipastikan saat terjadi tumbukan dengan tiang beton dalam kecepatan tinggi. Hal ini diperkuat dengan tidak ditemukannya bekas pengereman pada lokasi kejadian kecelakaan yang menunjukkan tidak ada proses deselerasi sehingga kecepatan kendaraan masih berada pada posisi sebagaimana saat melaju di badan jalan. Berdasarkan wawancara dengan Pembantu Pengemudi sebelum berpindah ke belakang, Pengemudi menjalankan kendaraan pada kecepatan antara 80 s/d 100 km/jam.

1. Tidak ditemukan adanya jejak pengereman atau jejak roda yang berusaha menghindar/berubah arah;
2. Mobil bus tepat menabrak tiang tengah jembatan pada bagian tengah depan yang mengakibatkan kerusakan parah pada bagian *super structure* sampai ke 1/3 bagian mobil bus bagian depan. Hal ini menunjukkan pada saat terjadi tubrukan mobil bus dalam kecepatan tinggi;

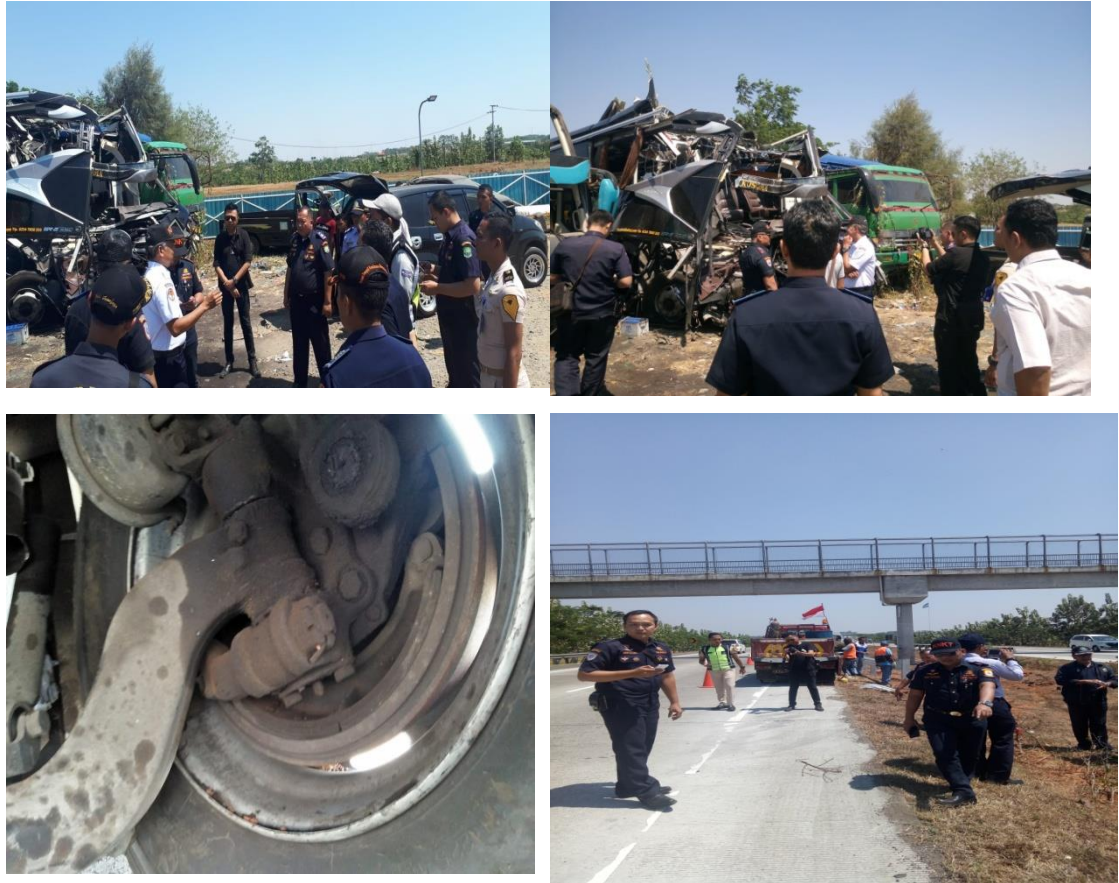
**Gambar 5. Pemeriksaan Mobil Bus dengan Dishub Kab. Subang**

Secara administratif Mobil Bus dalam keadaan laik jalan yang dibuktikan dengan Buku Uji Kendaraan Bermotor yang masih berlaku. Hasil pemeriksaan Penguji KB Kab. Subang juga menemukan kondisi ban dan system pengereman dalam keadaan baik. Sedangkan berdasarkan wawancara dengan Pengurus PO dan Pembantu Pengemudi, Mobil Bus dilakukan perawatan kendaraan secara rutin disamping kendaraan bersangkutan masih tergolong baru (belum genap 1 tahun)

3. Mobil bus secara administratif masih memenuhi persyaratan teknis dan laik uji KB, dan dari hasil pemeriksaan kondisi ban dan sistem rem yang dilakukan oleh Penguji KB Kab. Subang masih memenuhi standar teknis yang dipersyaratkan;

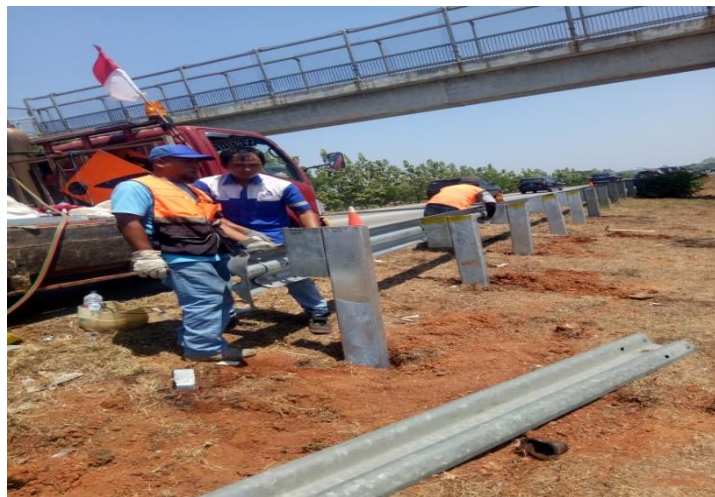
**Gambar 7. Pagar Pengaman Jalan yang langsung diperbaiki**

Akibat benturan dengan kendaraan, terdapat 3 (tiga) lempeng beam yang rusak parah dan segera dilakukan penggantian oleh pengelola jalan tol. Pada bahu jalan terdapat bekas jejak kendaraan bus yang menunjukkan bus berjalan terlalu menepi sebelum menghantam tiang jembatan. Tidak ada jejak pengereman pada lokasi yang menunjukkan pengemudi tidak melakukan upaya pengereman sebelum menabrak tiang jembatan.

4. Kondisi tiang tengah jembatan tidak terdapat kerusakan, namun terdapat 3 (tiga) lempeng beam pagar pengaman jalan yang rusak berat akibat tubrukan tersebut;

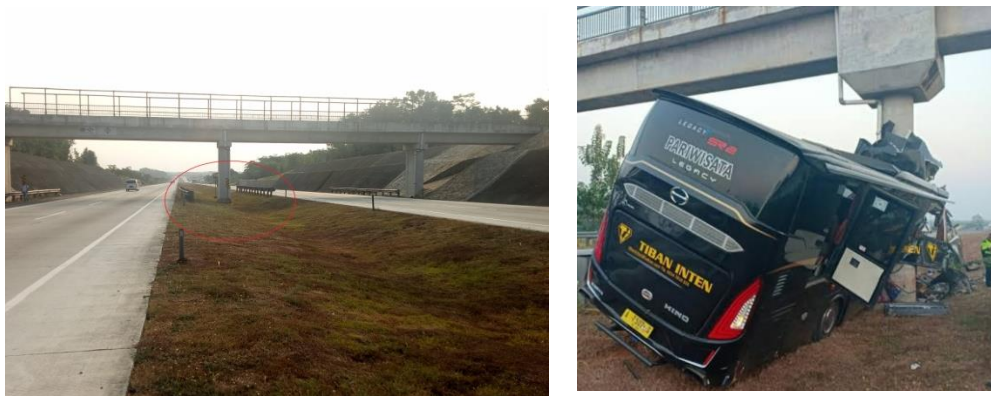
Gambar 8. Kondisi sebelum dan sesudah tubrukan

Dari gambar diatas terlihat bahwa Bus Tiban Inten yang masuk ke median jalan mampu “lepas” dari tangkapan pagar pengaman jalan yang dipasang untuk melindungi tiang tengah jembatan.

Sedangkan untuk penyebab fatalitas korban adalah desain pagar pengaman jalan pada tiang tengah jembatan dan tiang PJU di jalan tol yang kurang “forgive” sehingga memungkinkan kendaraan bermotor “masuk” ke celah diantara pagar dan menabrak tiang tengah jembatan atau tiang PJU .

1. Terkait dengan “lolos” nya mobil bus Tiban Inten dari pagar pengaman jalan yang telah didesain untuk melindungi pengemudi dari keberadaan tiang tengah jembatan dan tiang PJU pada median jalan, agar dibuat desain baru pagar pengaman jalan dengan konsep “yang lebih ramah” sehingga dapat mengurangi fatalitas jika terdapat pengemudi yang lengah/kehilangan kendali kendaraan dan menabrak obyek yang berada di median jalan tol;
2. Karena pada dasarnya keberadaan tiang tengah jembatan dan tiang PJU yang dipasang pada median adalah merupakan *hazard* yang seharusnya diantisipasi dengan pendekatan *forgiving road*, menggunakan pengaman *guardrail* dan dilapis dengan bahan lain yang bersifat “mereduksi energy kinetic” seperti ban bekas ataupun karung pasir. Pada lokasi kecelakaan dan pada spot *hazard* lainnya yang sejenis di sepanjang ruas jalan tol Cipali hanya ditemukan

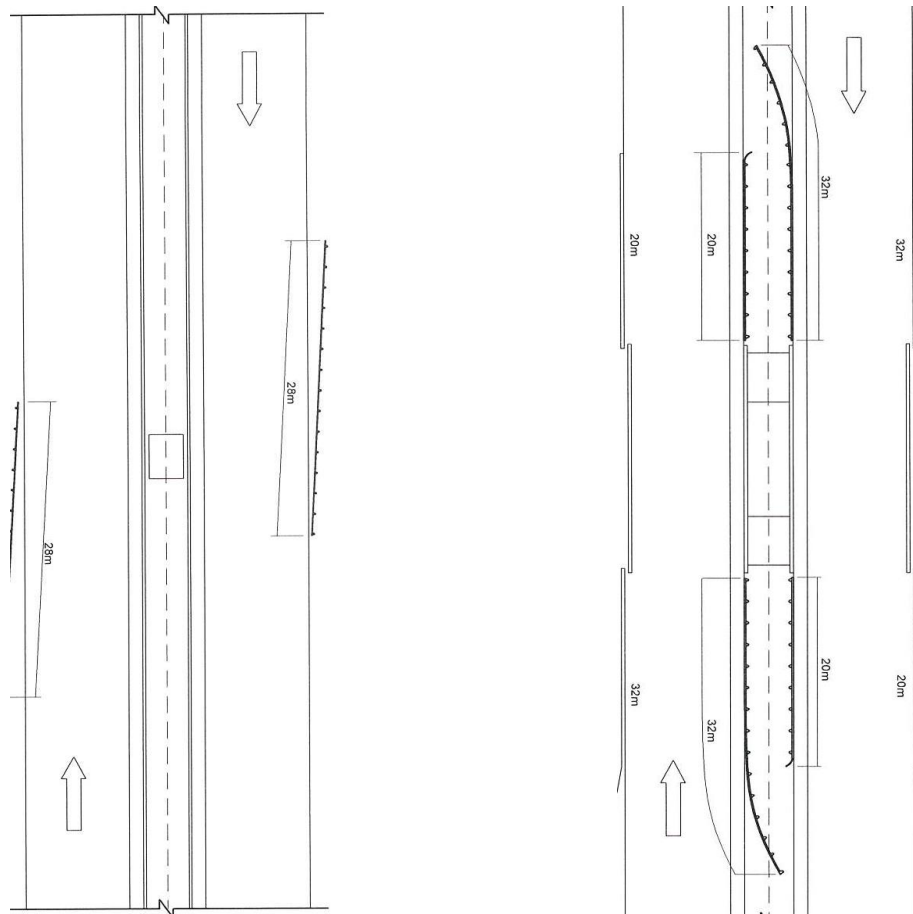
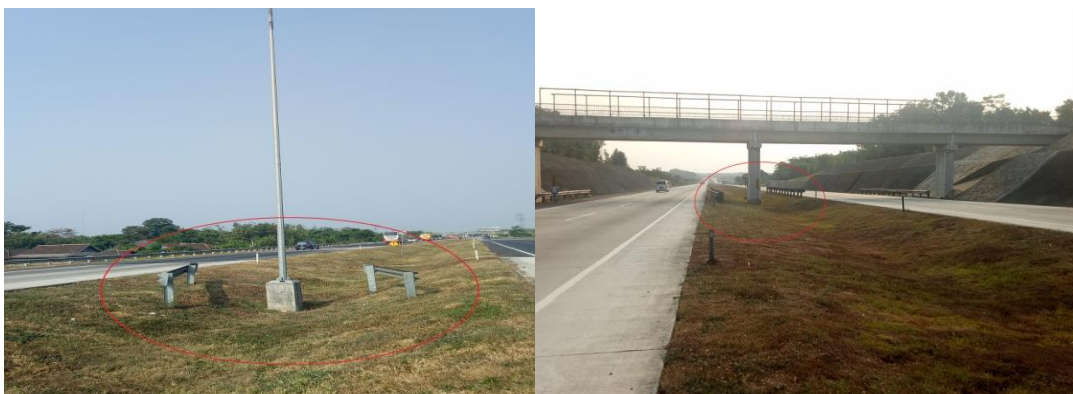
Gambar 9. Desain Pengaman Bangunan Tengah

Pengelola jalan tol telah mendesain pagar pengaman jalan untuk mengamankan pengguna jalan yang kehilangan kendali dan berpotensi menabrak bangunan tiang tersebut. Adapun desain yang saat ini sudah diimplementasikan oleh Pengelola Jalan Tol adalah sebagai berikut :
