**KOMITE NASIONAL KESELAMATAN TRANSPORTASI
REPUBLIK INDONESIA**

LAPORAN AKHIR

KNKT.18.08.13.01

**MOBIL BUS BK-7136-FY JATUH KE JURANG
DI DESA LUMBAN RAU TENGAH KM.16 KECAMATAN NASSAU
KABUPATEN TOBASA, SUMATERA UTARA**

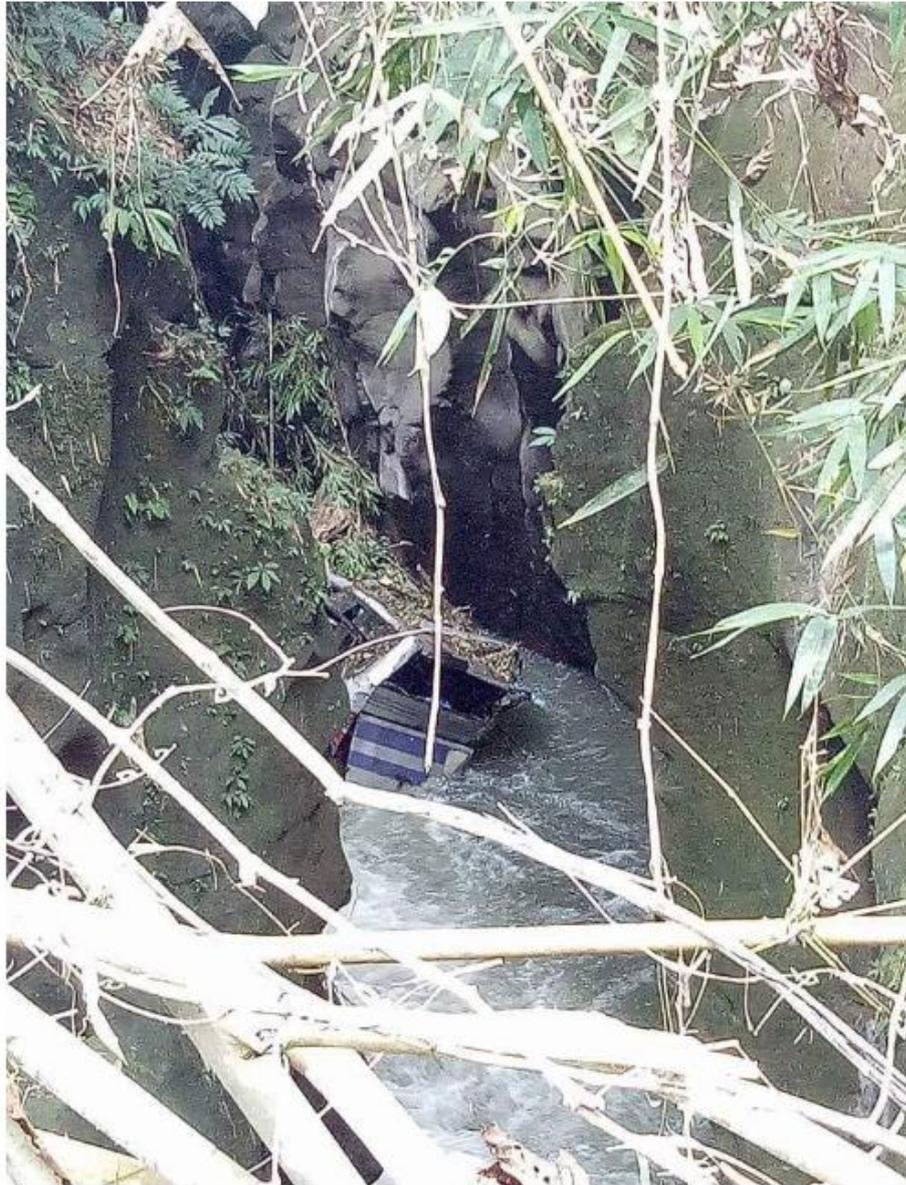
Gambar 2. Posisi mobil bus jatuh ke jurang sungai

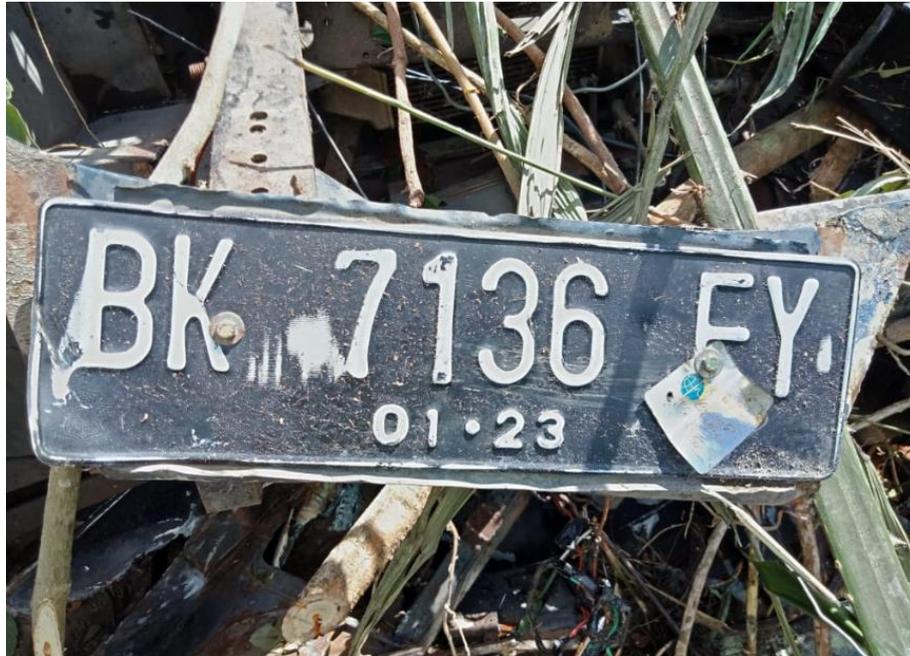
Pada saat dilakukan investigasi terlihat bahwa nomor kendaraan yang terempel di mobil bus adalah BK-7136-FY (Gambar 3). Sedangkan nomor rangka mobil bus adalah MHL684098XL002616 (Gambar 4) .

Gambar 3. Nomor kendaraan yang terpasang di mobil bus.

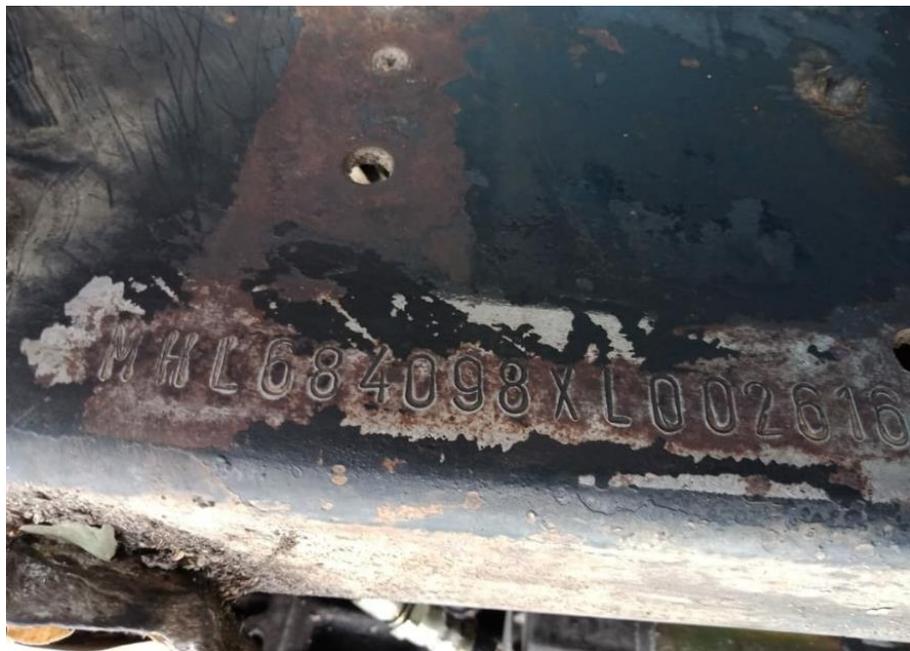
Gambar 4. Nomor rangka landasan mobil bus.

Setelah dilakukan validasi data dengan Satlantas BPKB Resor Tobasa Polda Sumut nomor kendaraan yang terpasang (BK-7136-FY) memiliki nomor rangka yang berbeda dengan nomor rangka yang ada di landasan mobil bus yakni FE449E001268.

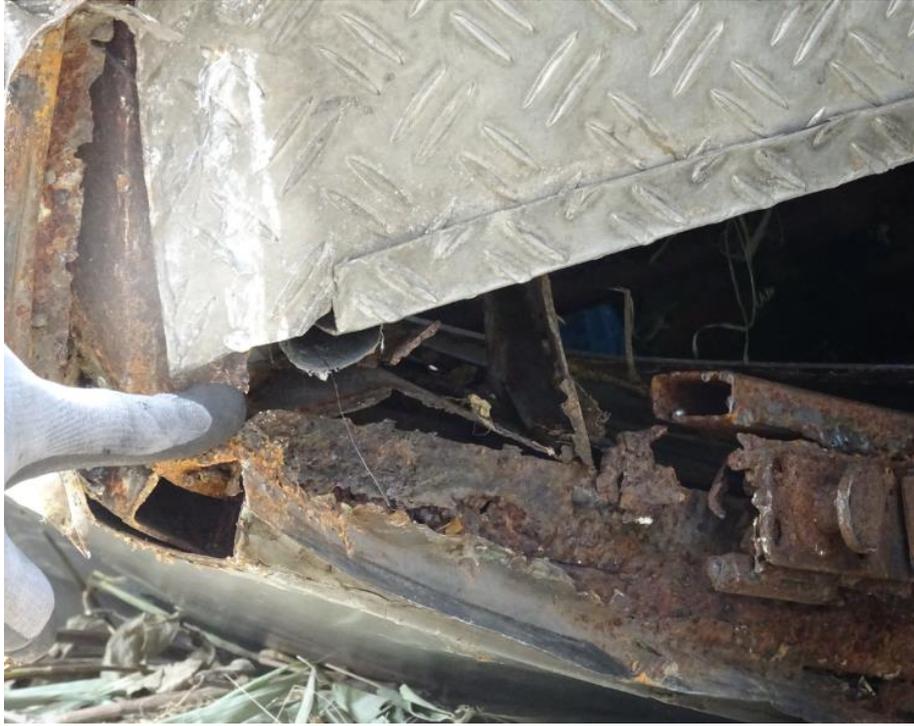
Gambar 8. Superstructure mobil bus sudah terjadi korosi.

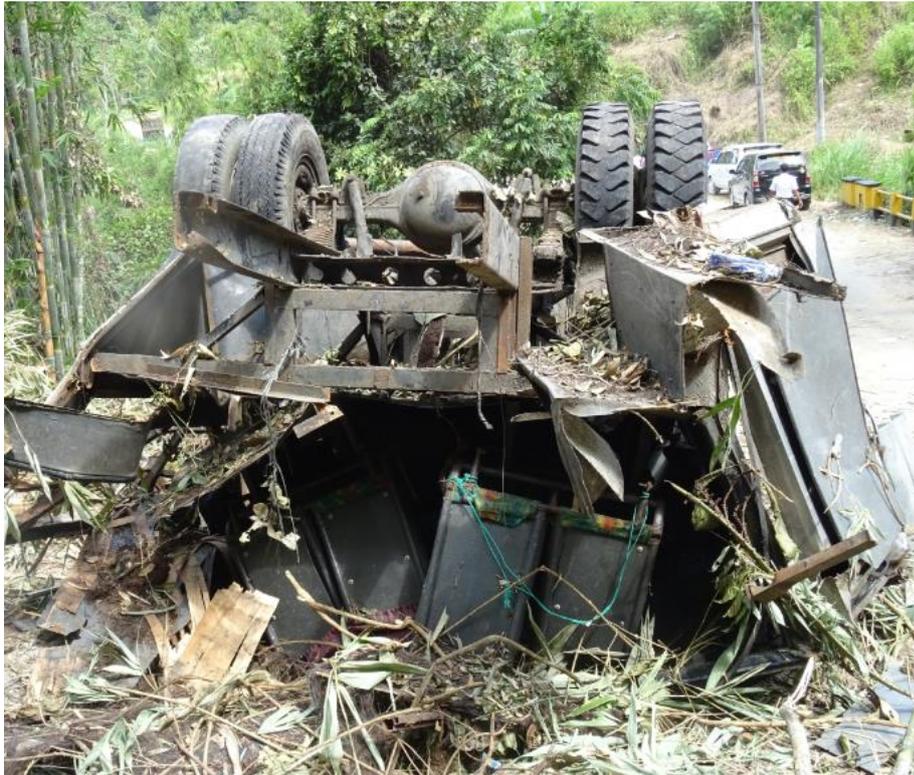
Gambar 9. Kondisi bagian belakang mobil bus.

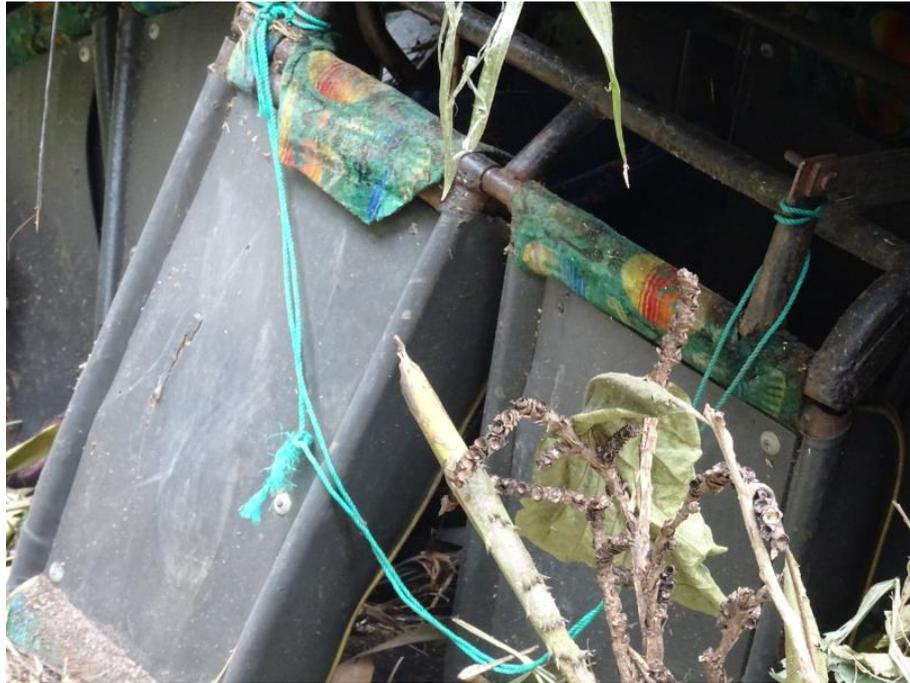
Fatalitas tinggi pada korban kecelakaan diakibatkan oleh tidak adanya sabuk pengaman pada setiap tempat duduk penumpang sehingga Penumpang banyak yang terlempar dan terjatuh tenggelam masuk kedalam sungai.

Gambar 10. Kondisi kursi penumpang lepas dan tidak ada sabuk pengaman.

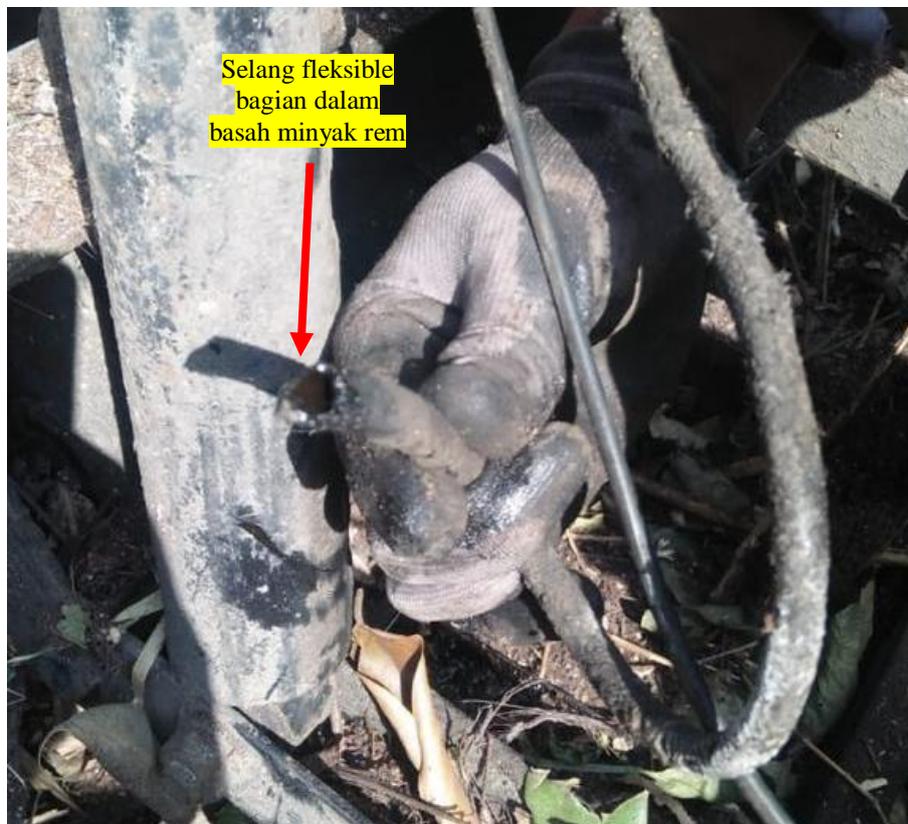
Pada saat dilakukan pemeriksaan terhadap selang rem yang telah berada pada kondisi putus terlihat bahwa selang masih basah. Ketika selang diguncang terlihat minyak rem masih menetes keluar (Gambar 11).

Gambar 11. Bagian dalam selang fleksible masih ada minyak rem.

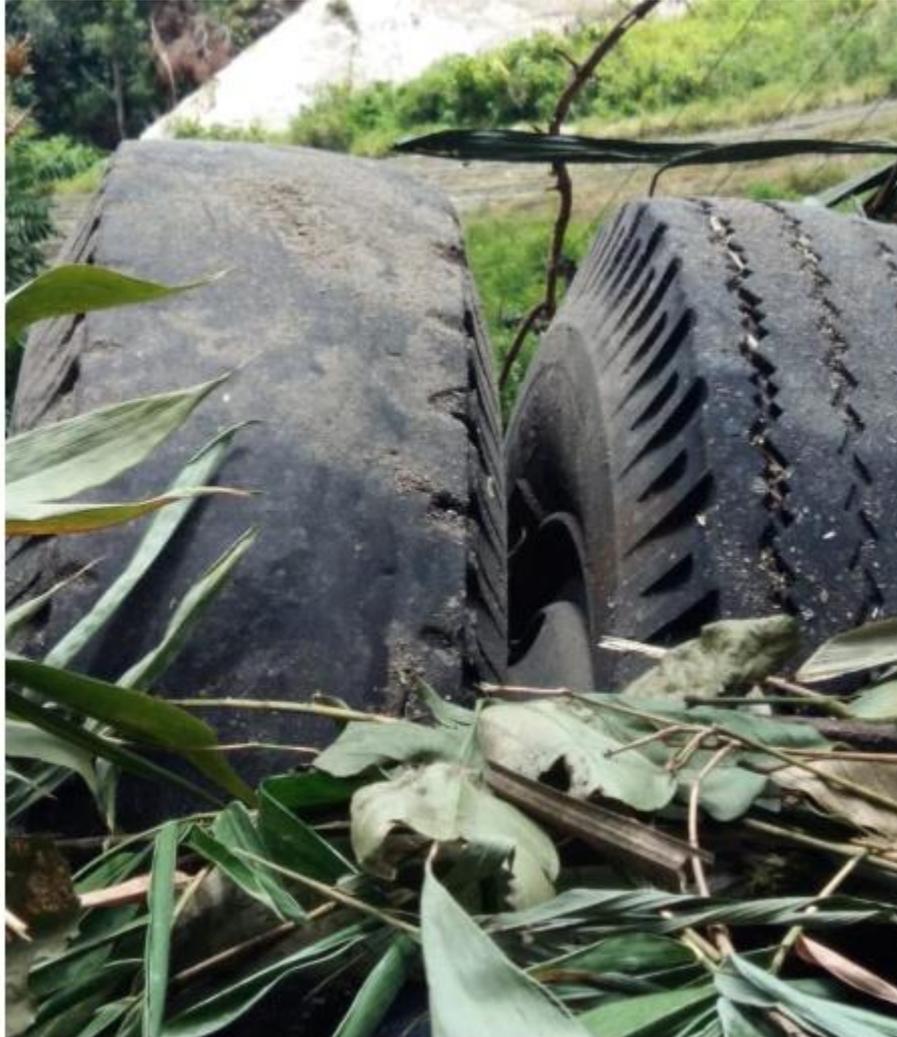
Pemeriksaan pada bagian permukaan/telapak ban menunjukkan bahwa kondisi ban roda belakang kanan-luar tidak terdapat alur ban. Sedangkan pada ban sisi dalam terlihat bahwa alur ban sudah dalam kondisi tipis (Gambar 12).

Gambar 12. Kondisi telapak ban roda belakang kanan luar

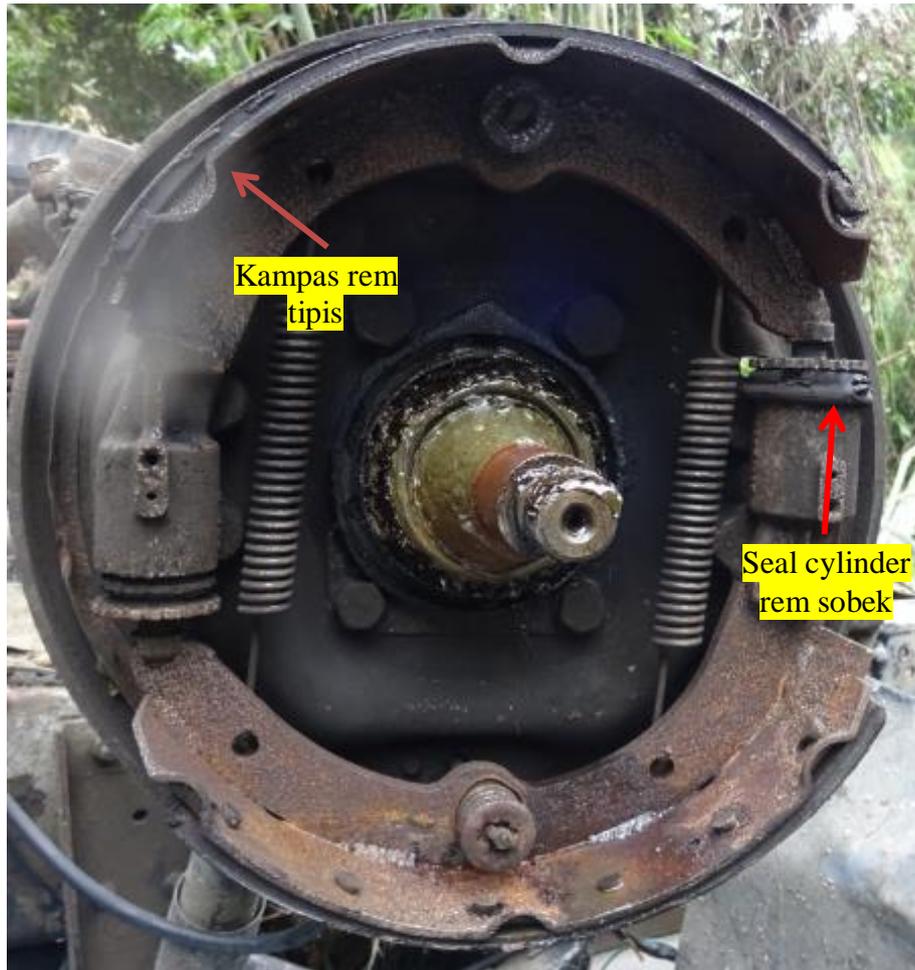
Pada saat dilakukan pembongkaran terlihat bahwa karet master silinder roda kiri-depan sudah sobek lama (Gambar 13). Pembongkaran dilakukan di lokasi tempat terjadinya kecelakaan.

Gambar 13. Kondisi piringan rem dalam tromol.

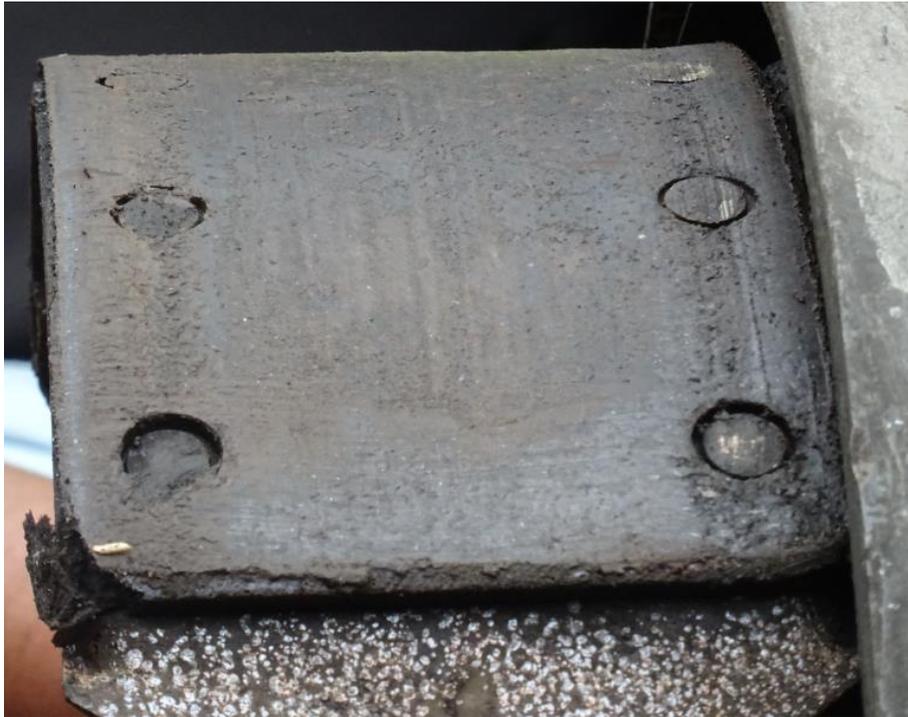
Pemeriksaan pada bagian kampas rem menunjukkan bahwa ketebalan kampas rem sudah tipis (Gambar 11). Terlihat juga bahwa permukaan kampas rem sudah sama rata dengan permukaan kepala paku keling.

Gambar 14. Paku rivet sejajar dengan tebal kampas rem.

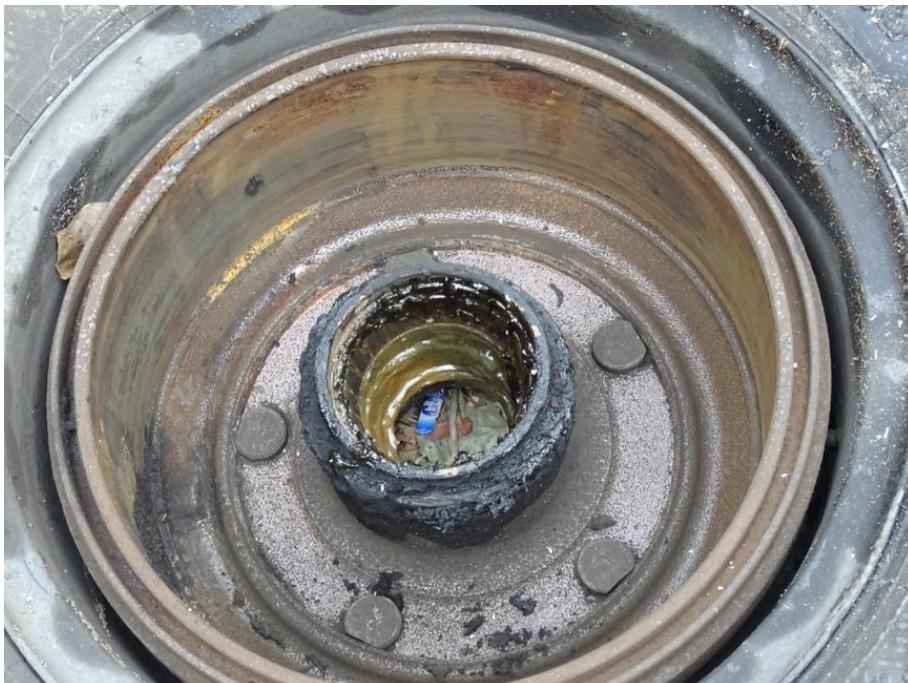
Selanjutnya dilakukan pemeriksaan terhadap kondisi permukaan tromol (*brake drum*) roda kiri-depan. Terlihat bahwa tromol sudah mengalami keausan parah (Gambar 15).

Gambar 15. Permukaan dalam tromol roda kiri-depan yang mengalami keausan parah.

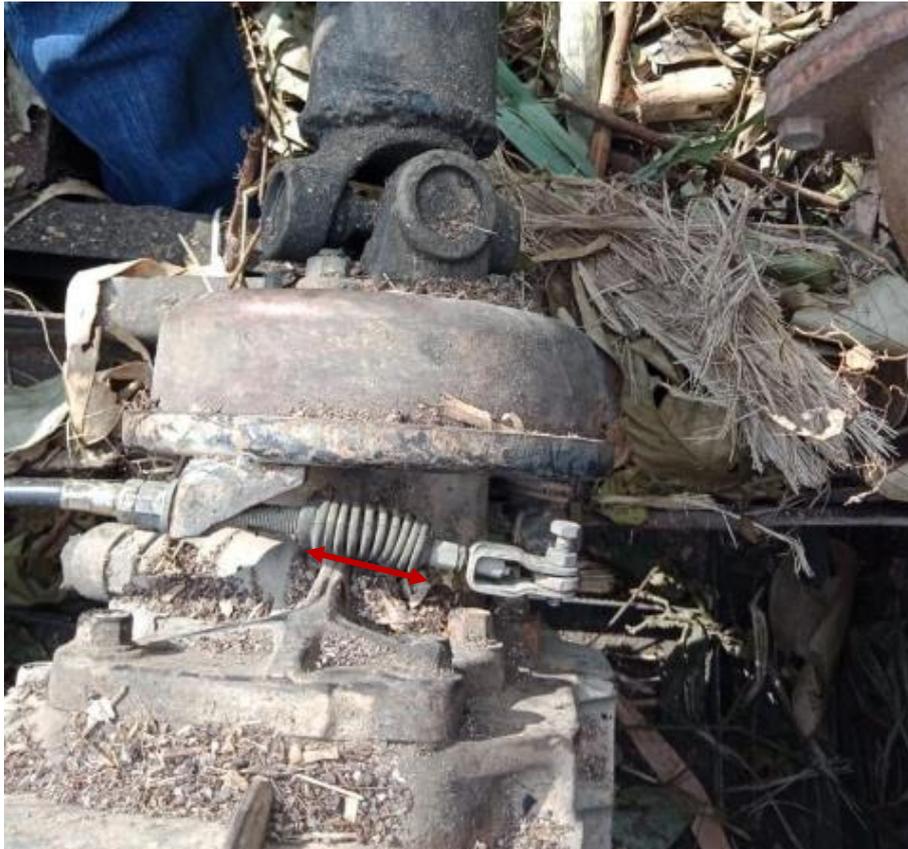
Pemeriksaan pada bagian rem tangan menunjukkan bahwa rem tangan dalam keadaan tertarik penuh (Gambar 16).

Gambar 16. Posisi kabel rem tangan tertarik.

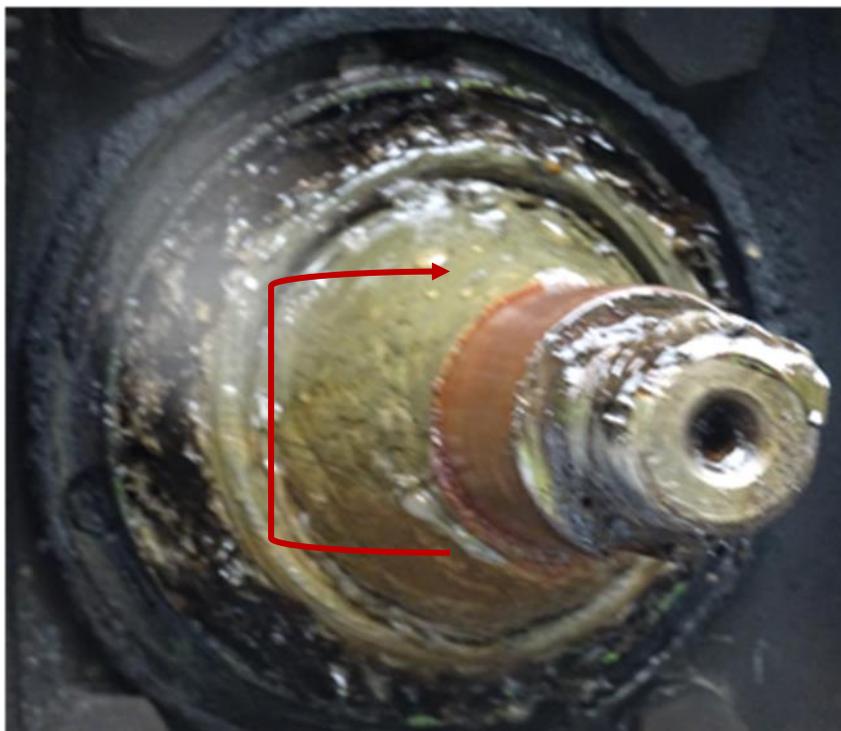
Terlihat juga kondisi as roda kiri-depan yang sangat kotor oleh bocoran minyak rem yang bercampur dengan *grease* (Gambar 17).

Gambar 17. As roda tromol yang kotor oleh tumpahan minyak rem.

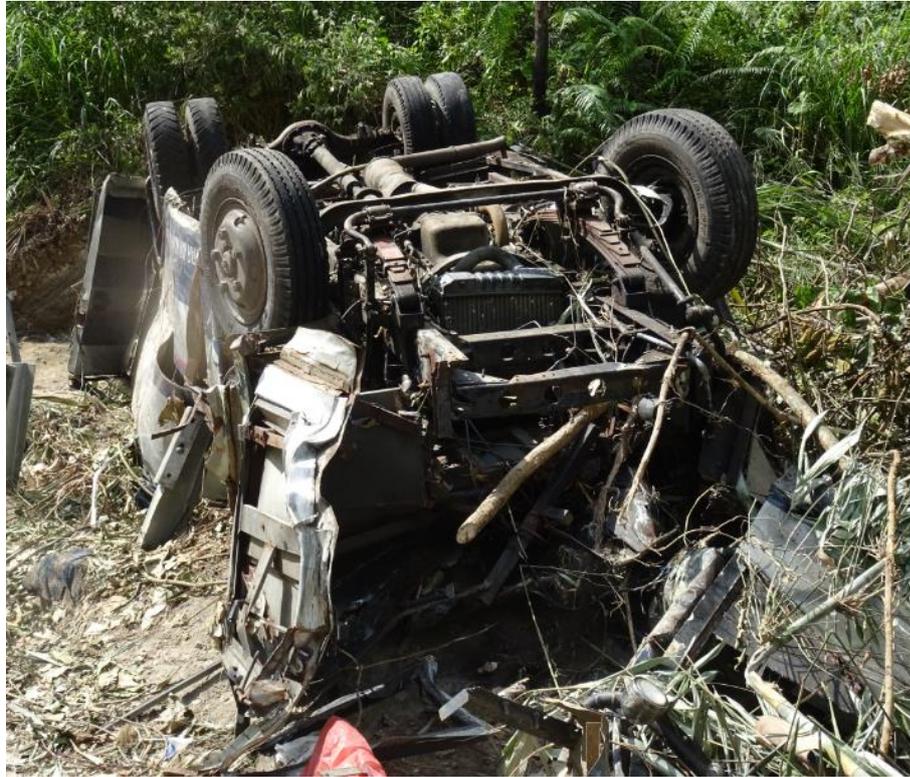
Pada saat dilakukan investigasi terlihat bahwa hampir keseluruhan super structure bus mengalami kerusakan berat (*severe damage*). Pasca kejadian, mobil bus yang jatuh ke dalam jurang sedalam 70 meter dievakuasi ke jalan (Gambar 18).

Gambar 18. Kondisi mobil bus pasca evakuasi ke permukaan jalan.

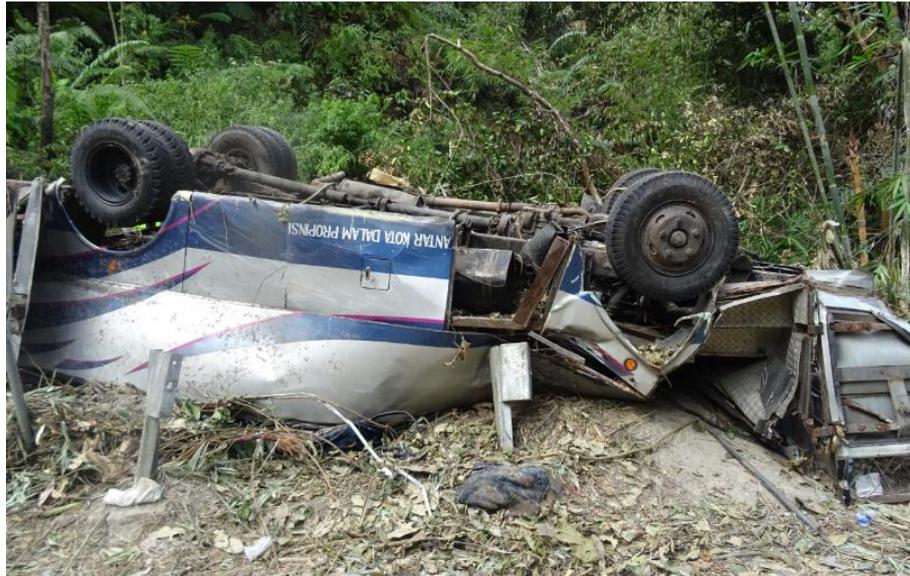
- Mobil Bus mengalami kerusakan pada bagian depan, atap, samping kanan dan samping kiri (Gambar 18, Gambar 19);
- Rusaknya *super structure* sehingga mengalami intrusi kedalam ruang aman penumpang/*survival space* (Gambar 19);

Gambar 19. Superstructure mobil bus terdeformasi berat.

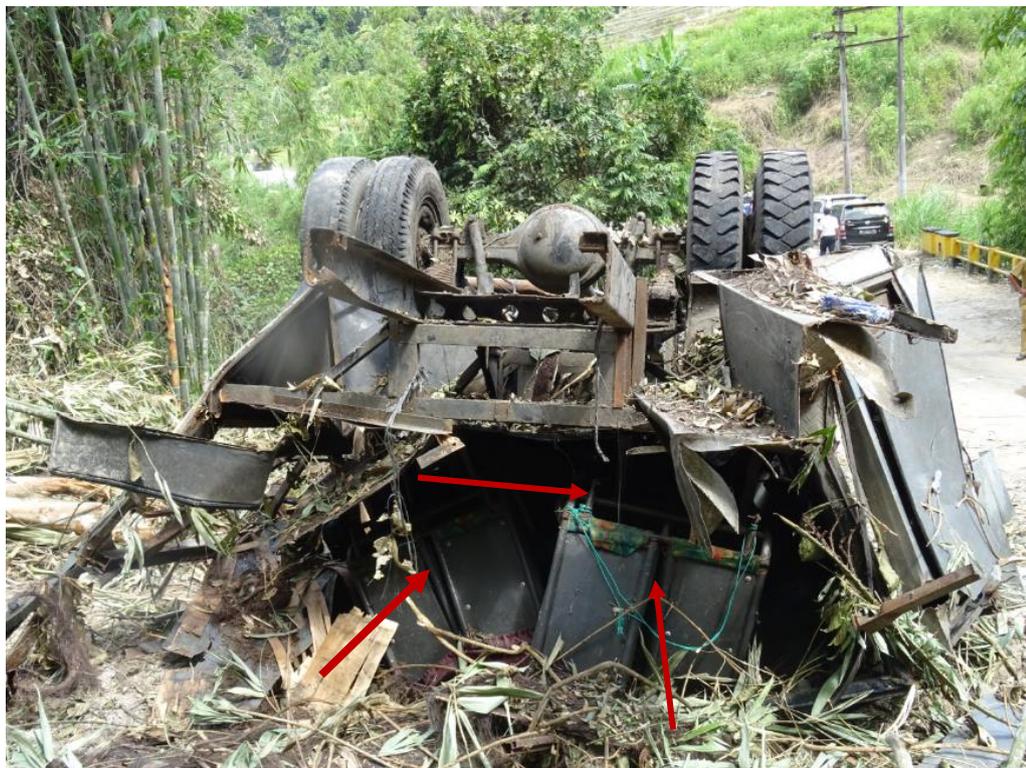
- Kaca depan dan kaca jendela pecah;
- Kursi penumpang sebagian terlepas dari dudukannya (Gambar 20);

Gambar 20. Kursi penumpang terlepas

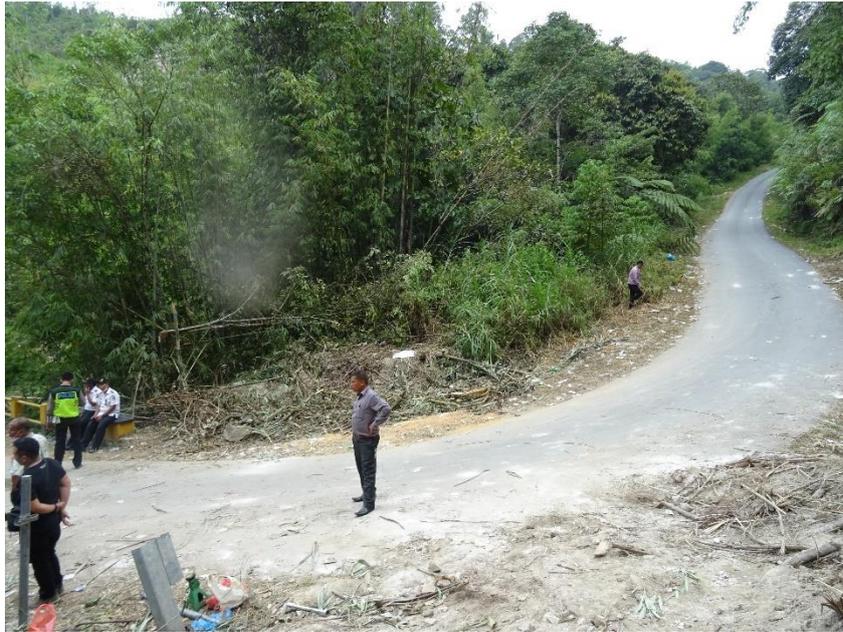
- 1) Di kedua sisi jalan sebagian besar tidak dilengkapi dengan saluran air dengan tebing dan sungai di kananya (Gambar 21).
- 2) Gradien turunan jalan pada jalan Nassau sebelum lokasi kecelakaan dengan kemiringan vertikal berkisar $\pm 17^\circ$ (Gambar 21).

Gambar 21. Kondisi jalan sebelum jembatan Sipege-Pege

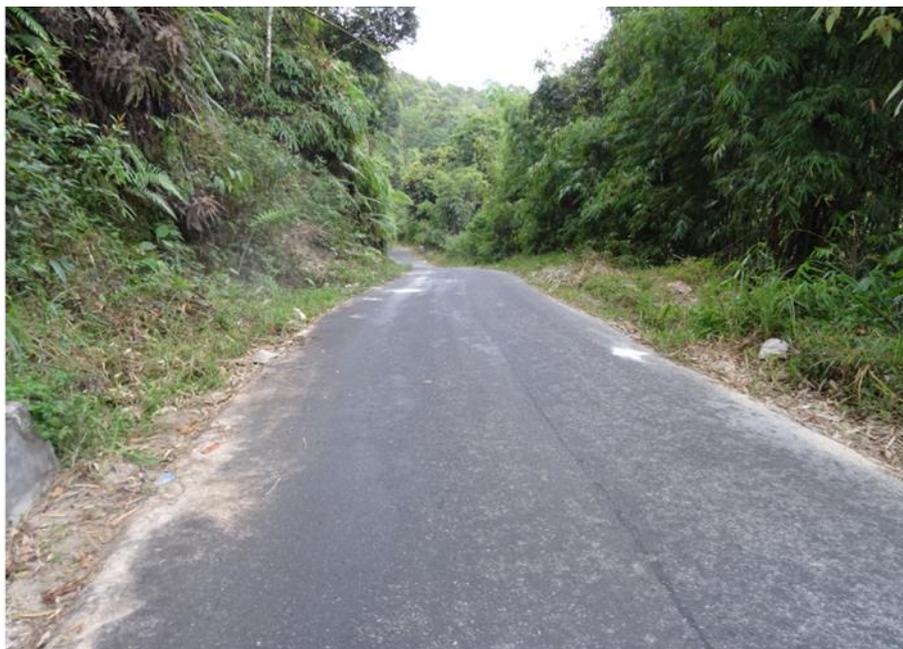
Pada jarak 300 meter sebelum dan sesudah lokasi terjadinya kecelakaan tidak ditemukan rambu-rambu, marka tengah dan marka batas tepi jalan. Kondisi fasilitas tersebut dapat dilihat pada Gambar 22.

Gambar 22. Kondisi jalan 300 meter sebelum lokasi kecelakaan

Tidak terdapatnya marka tengah dan marka tepi di ruas jalan Desa Nassau merupakan suatu *hazard*. Pengguna jalan yang kurang waspada dapat mengalami suatu kehilangan orientasi pada lajur yang sedang dilewati.

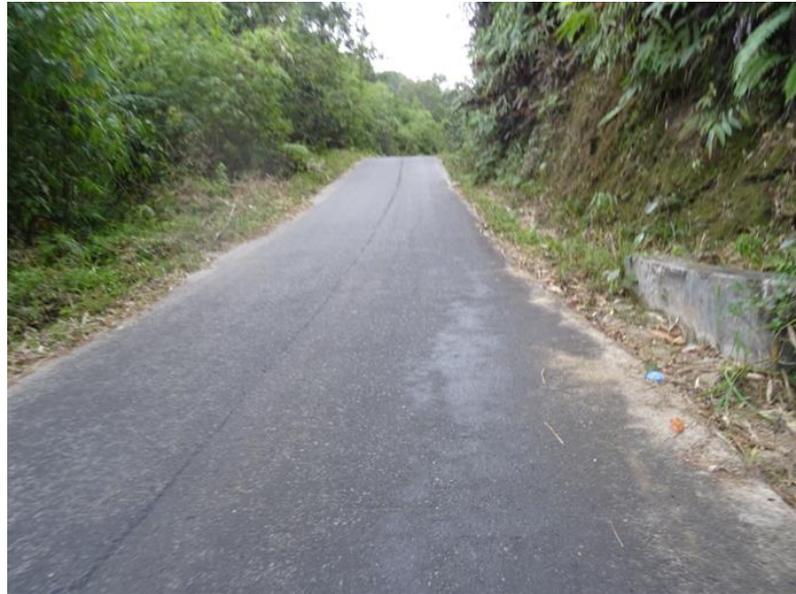
Lingkungan ruas jalan Nassau merupakan perbukitan dengan semak belukar dan pepohonan (Gambar 23). Selain itu, kondisi kiri dan kanan jalan adalah berupa tebing dan jurang.

Gambar 23. Pohon yang berada di kanan dan kiri jalan sebelum lokasi kecelakaan

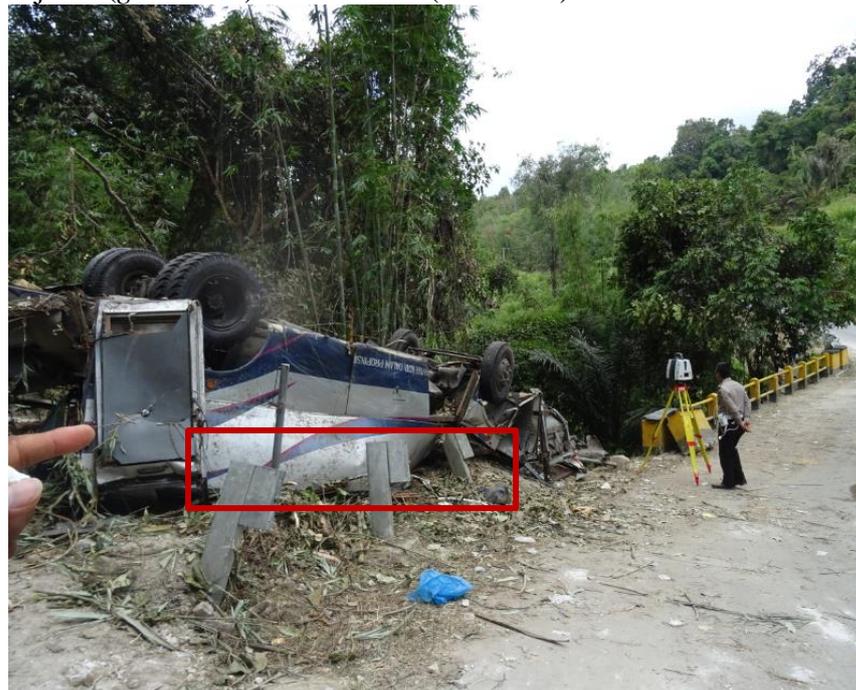
Pada kejadian ini Tim Investigator menemukan adanya kerusakan perlengkapan jalan yaitu pagar pengaman jalan (*guard rail*) dan *chevron* (Gambar 24).

Gambar 24. Pagar pengaman jalan dan *chevron* yang telah patah

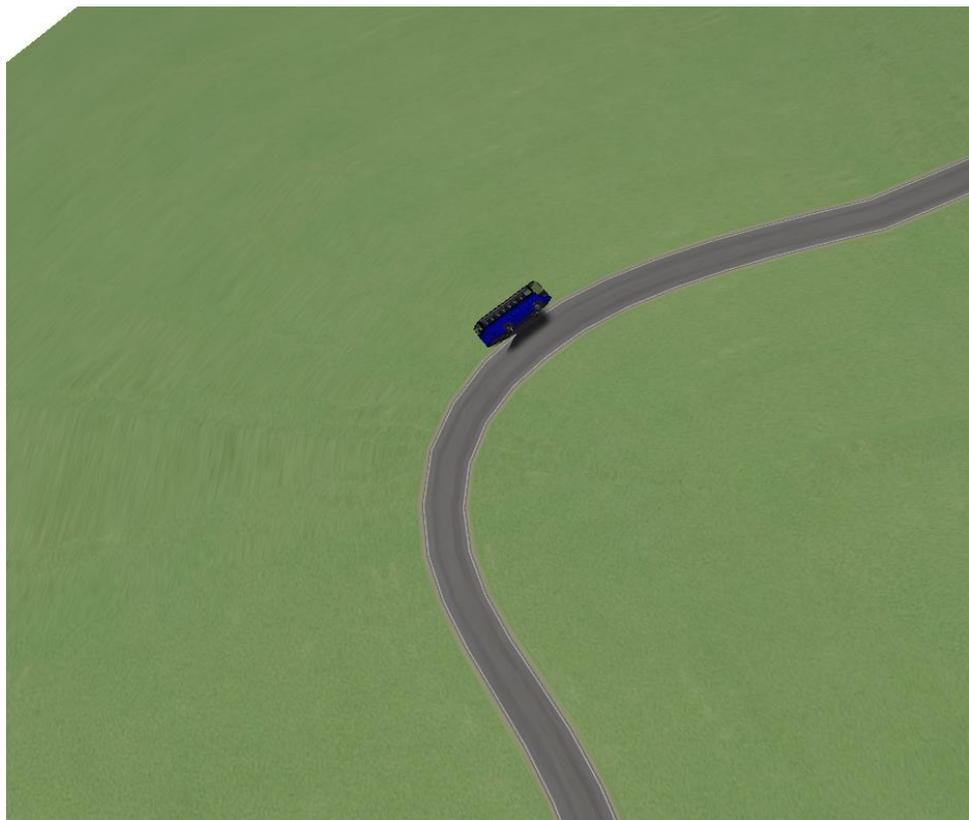
1. Hasil dari diluncurkannya mobil bus pada turunan tajam sepanjang 73 meter tanpa pengereman mengakibatkan mobil bus meluncur keluar pada tikungan patah;

Gambar 32. Mobil bus meluncur keluar jalur pada simulasi luncuran pada turunan tanpa pengereman

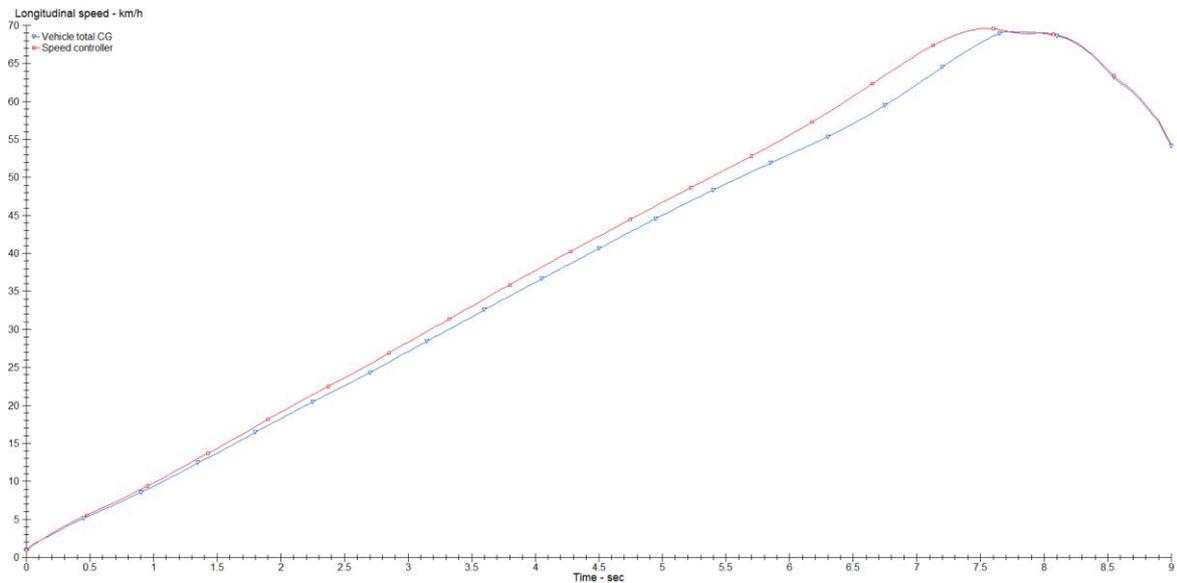
2. Berdasarkan plot kecepatan diperoleh hasil bahwa kecepatan saat mobil bus meluncur keluar jalur adalah sebesar 69,2 km/jam (Gambar 33).

Gambar 33. Plot kecepatan mobil bus yang melewati turunan tajam tanpa pengereman

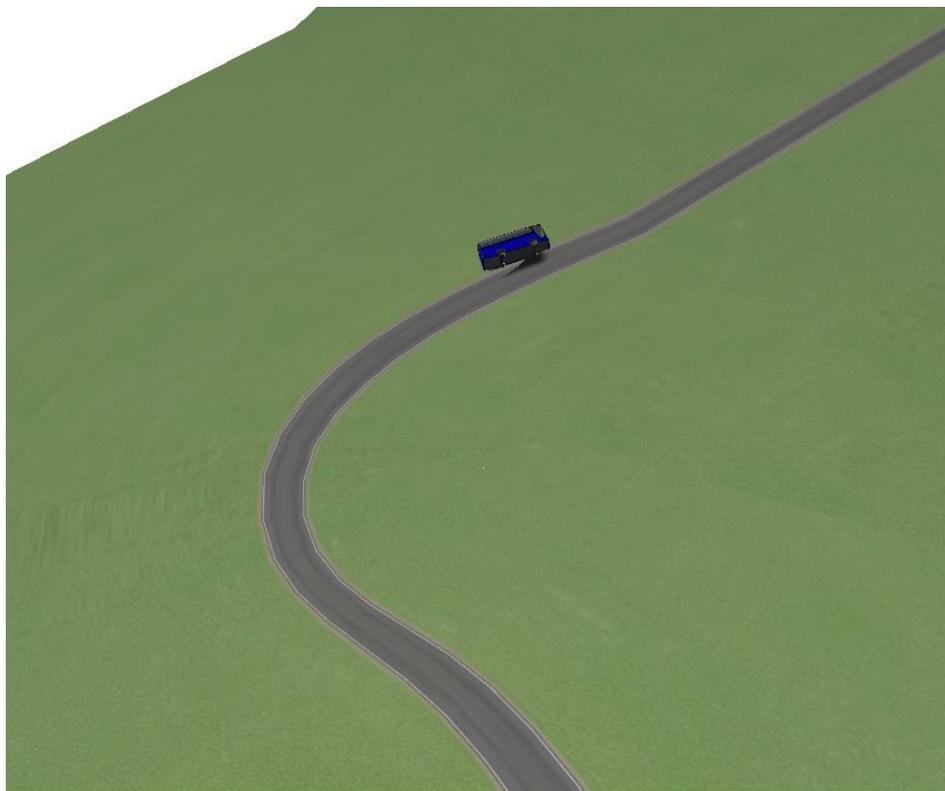
5. Hasil dari diluncurkannya mobil bus pada turunan tajam sepanjang 73 meter dengan pengereman 1 MPa dan kecepatan awal 19 km/jam menunjukkan bahwa mobil bus dapat melewati tikungan patah dengan aman. Akan tetapi ketika kecepatan awal ditambah hingga menjadi 20 km/jam mengakibatkan mobil bus dapat melewati tikungan patah namun terguling pada akhir tikungan (Gambar 36);

Gambar 36. Simulasi dinamika mobil bus dengan kecepatan awal 20 km/jam dan pengereman 1 MPa

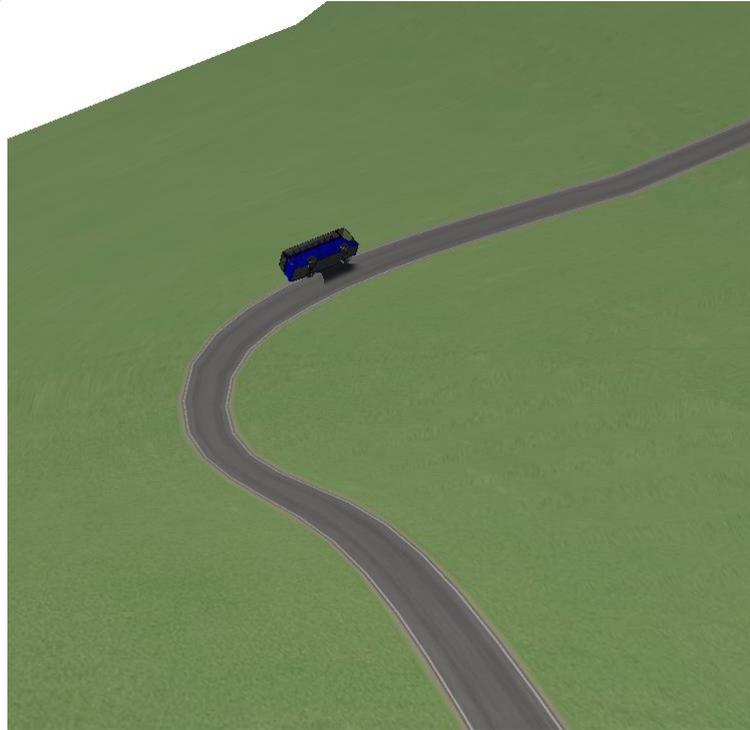
ditunjukkan pada Gambar 39. Ketika dibandingkan dengan Gambar 36 dapat dilihat bahwa lokasi tergulingnya untuk kecepatan awal yang lebih besar mendekati titik awal tikungan patah.

Gambar 39. Simulasi dinamika mobil bus dengan kecepatan awal 30 km/jam dan pengereman 1 MPa
