**KOMITE NASIONAL KESELAMATAN TRANSPORTASI
REPUBLIK INDONESIA**

LAPORAN AKHIR

KNKT.18.09.14.01

KECELAKAAN MOBIL BUS MITSUBISHI B 7025 SGA
DI JALAN ALTERNATIF CIBADAK – PELABUHAN RATU,
KAMPUNG BANTARSELANG, DESA CIKIDANG, KECAMATAN CIKIDANG,
KABUPATEN SUKABUMI, PROVINSI JAWA BARAT
SABTU, 8 SEPTEMBER 2018

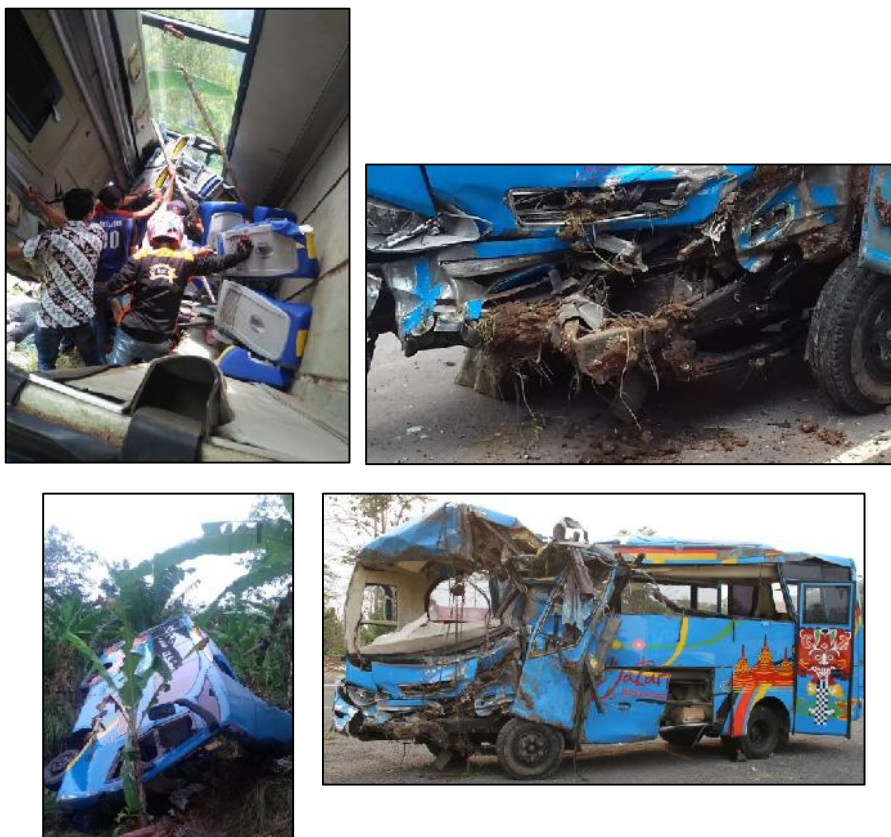
Kecelakaan ini mengakibatkan mobil bus B 7025 SGA mengalami kerusakan berat di bagian kiri depan dengan semua tempat duduk penumpang di dalam mobil bus terlepas dari tempat semula.

- 1) Body sebelah depan rusak berat (bagian kiri depan terdeformasi), pintu samping kiri depan rusak
- 2) Kaca depan, kaca penumpang samping kiri bus dan kaca sisi kanan pengemudi sebagian besar pecah.
- 3) Bangku penumpang semua terlepas

Gambar 1. Kerusakan Rangka dan Body Kendaraan

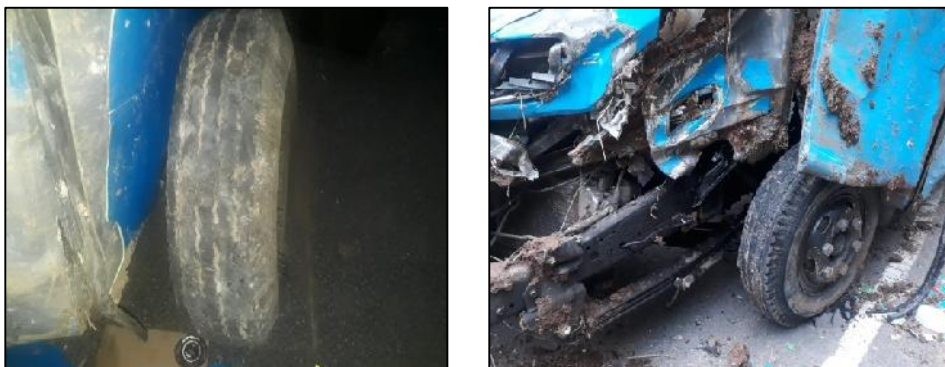
- 1) Ukuran dan jenis ban sesuai
- 2) Semua ban memiliki alur ban lebih dari 1 mm dan tidak bocor
- 3) Semua baut roda terpasang dengan baik

Gambar 2. Kondisi Ban Kendaraan

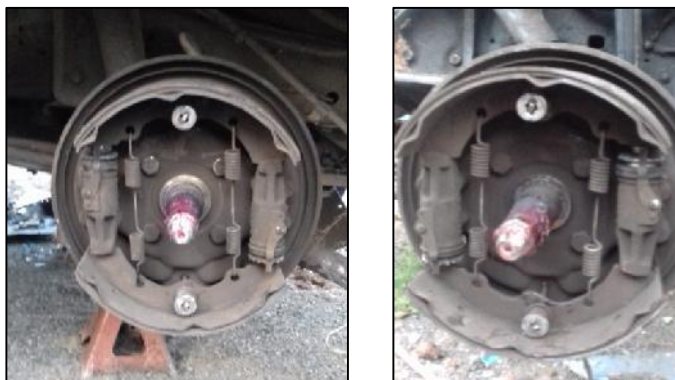
- 1) Tidak ada kebocoran pada sistem pengereman
- 2) Komponen sistem rem tromol lengkap

Gambar 3. Kondisi Tromol setelah dibongkar

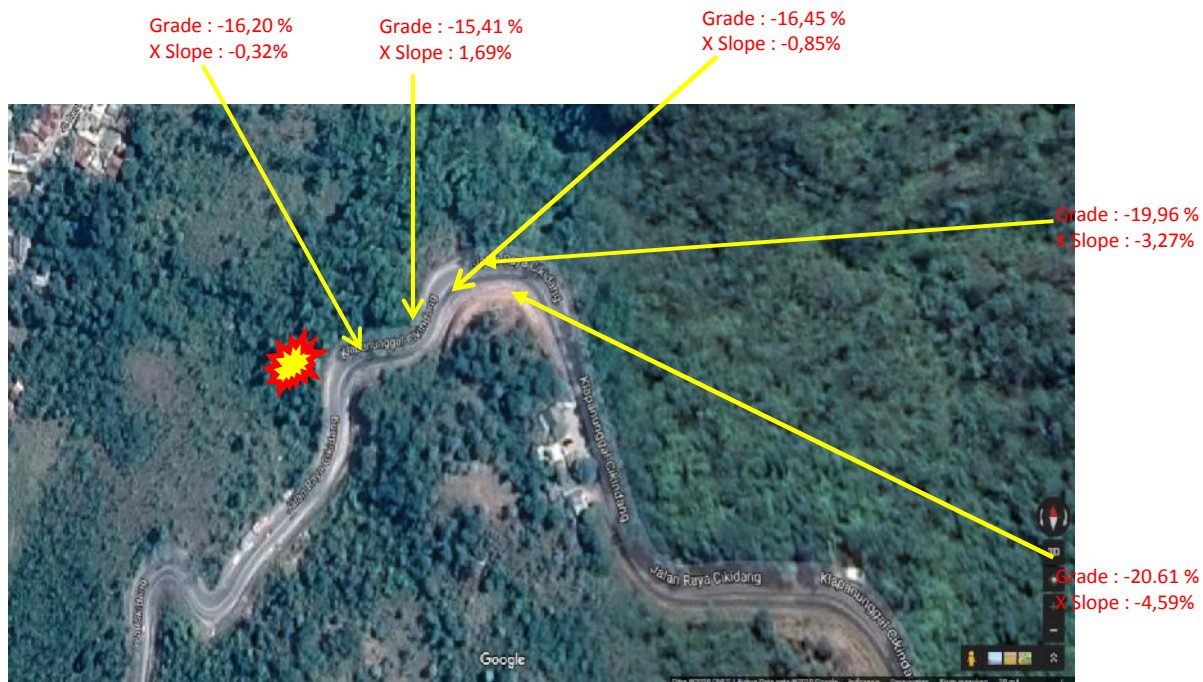
Gambar 4. Area Pengamatan Sekitar Lokasi Kejadian Kecelakaan

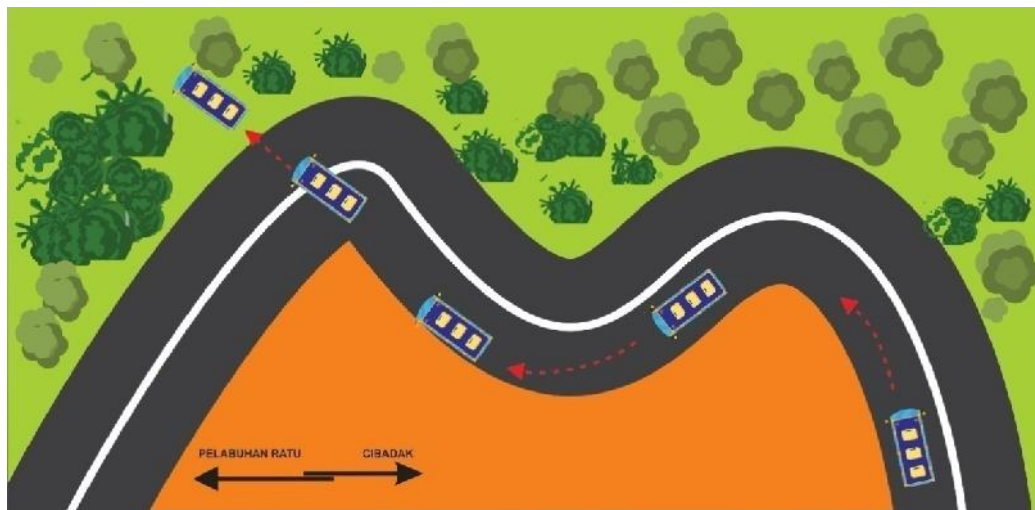
Mobil bus ketika tiba di jalan alternatif Cibadak – Pelabuhan Ratu dengan kondisi jalan tersebut menurun curam dan berkelok (tikungan ganda) mobil bus menabrak tebing disisi kiri, setelah menabrak tebing mobil bus tetap melaju dan masuk ke jurang sedalam kurang lebih 30 meter yang berada di sisi kanan.

Di sekitar lokasi kecelakaan tidak ditemukan tanda-tanda jejak pengereman roda (*skid mark*).

Gambar 5. Sketsa Kecelakaan

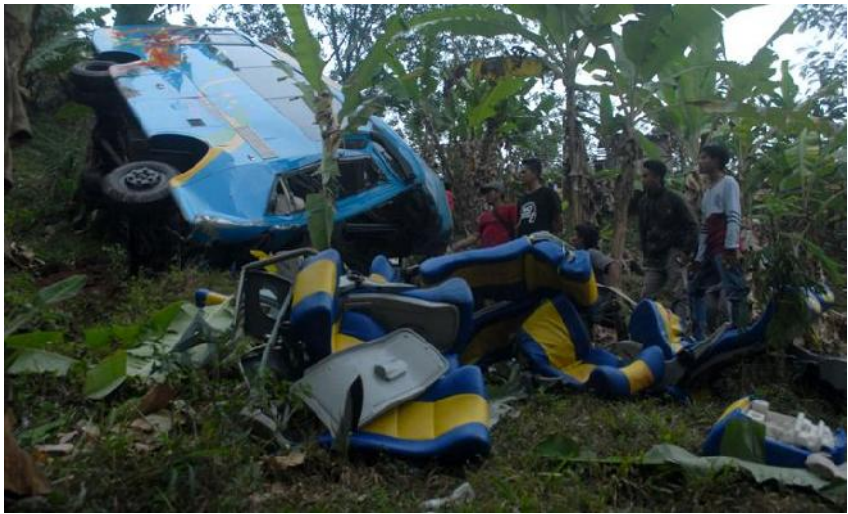
Terlepasnya seluruh tempat duduk penumpang saat terjadi kecelakaan dapat dimungkinkan karena metode pemasangan dan pengencangan tempat duduk yang tidak tepat sehingga tempat duduk tersebut dapat dengan mudah terlepas akibat terkena goncangan yang timbul serta terdapat korosi pada dudukan kursi penumpang.

Gambar 6 . Kursi Penumpang yang terlepas
