**KOMITE NASIONAL KESELAMATAN TRANSPORTASI
REPUBLIK INDONESIA**

LAPORAN AKHIR

KNKT. 18.12.15.01

TABRAKAN BERUNTUN

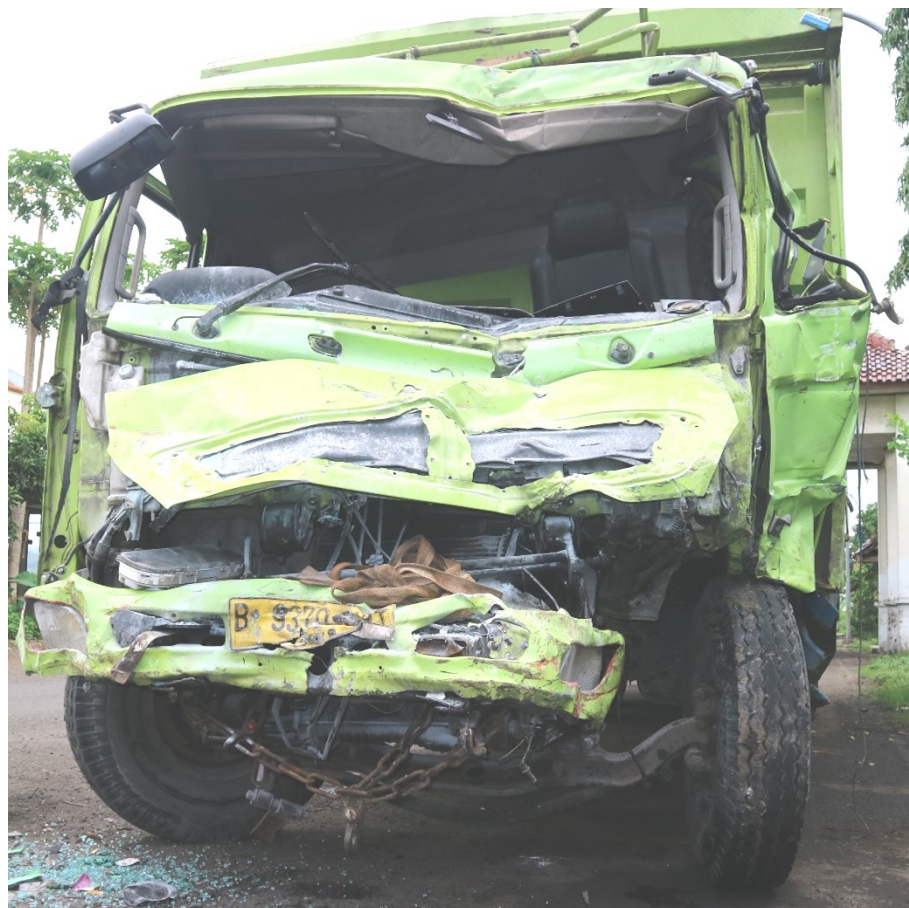
Gambar 2. Tampak depan truk tronton

1. Bagian depan (Gambar 2) terjadi deformasi di dinding kabin akibat tabrakan dengan benda didepannya. Kaca depan pecah,udukan kaca spion patah, penghapus kaca patah, *grill* sirkulasi udara patah, bumper penyok,udukan lampu utama patah, lampu penunjuk arah pecah.

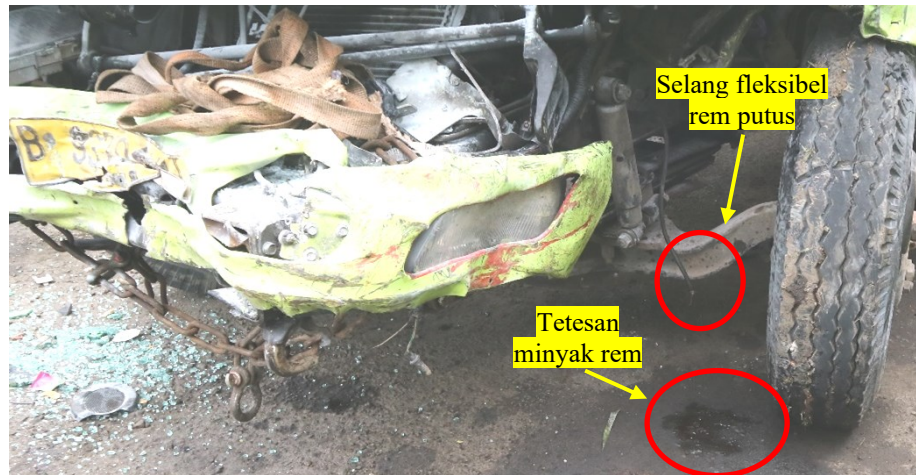
Gambar 3. Kondisi selang fleksibel rem depan kiri putus

2. Bagian bawah : selang fleksibel rem depan kiri putus akibat tabrakan dan masih ada tetesan minyak rem (Gambar 3. Kondisi selang fleksibel rem depan kiri putus), roda depan kanan tidak ada kebocoran minyak rem (Gambar 4. Roda depan kanan tidak ada kebocoran minyak rem), kampas rem masih tebal (Gambar 5), long tie rod bengkok akibat tabrakan (Gambar 7), propeller shaft tidak ada kebengkokan dan gardan tidak ada kebocoran (Gambar 8).

Truk tronton merk HINO type FL235JW memakai sistem rem *Air Over Hydraulic* (AOH), hasil pemeriksaan secara visual yaitu selang fleksibel rem depan kiri putus akibat tabrakan dan masih ada tetesan minyak rem (Gambar 3), roda depan kanan tidak ada kebocoran minyak rem (Gambar 4), selang ke tangki udara tidak ada kebocoran, bengkokan di satu *tilt valve* dan jejak tumbukan di *brake booster stroke switch* (Gambar 13). Kampas rem masih tebal (Gambar 5). Hal ini mengindikasikan bahwa minyak rem masih mengalir di selang rem sampai dengan master *cylinder* rem dan memungkinkan terjadinya perlambatan.

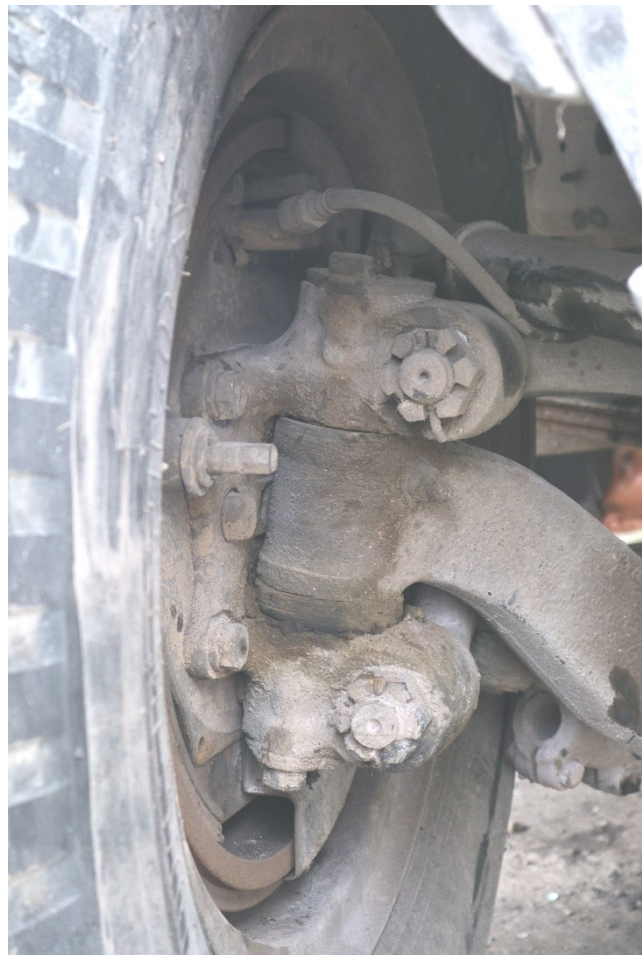
Gambar 4. Roda depan kanan tidak ada kebocoran minyak rem

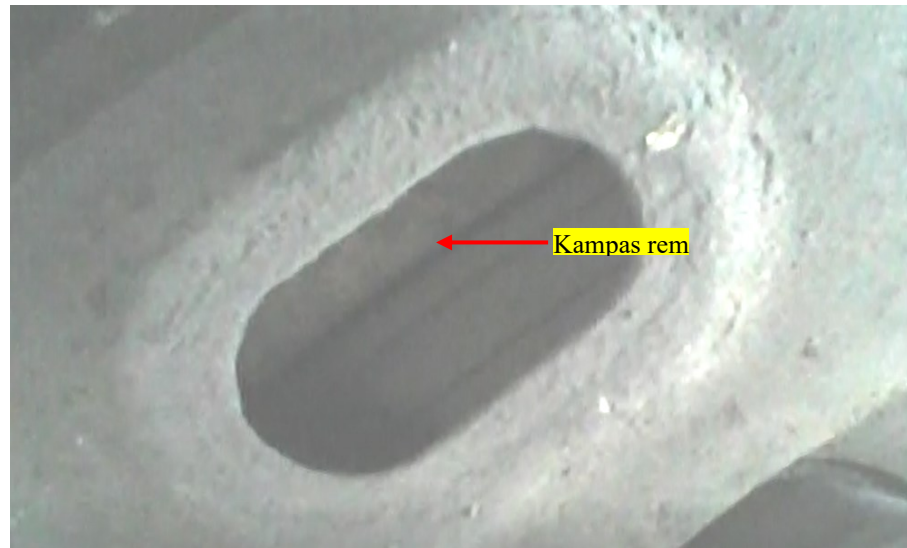
Gambar 5. Ketebalan kampas rem dari celah velg

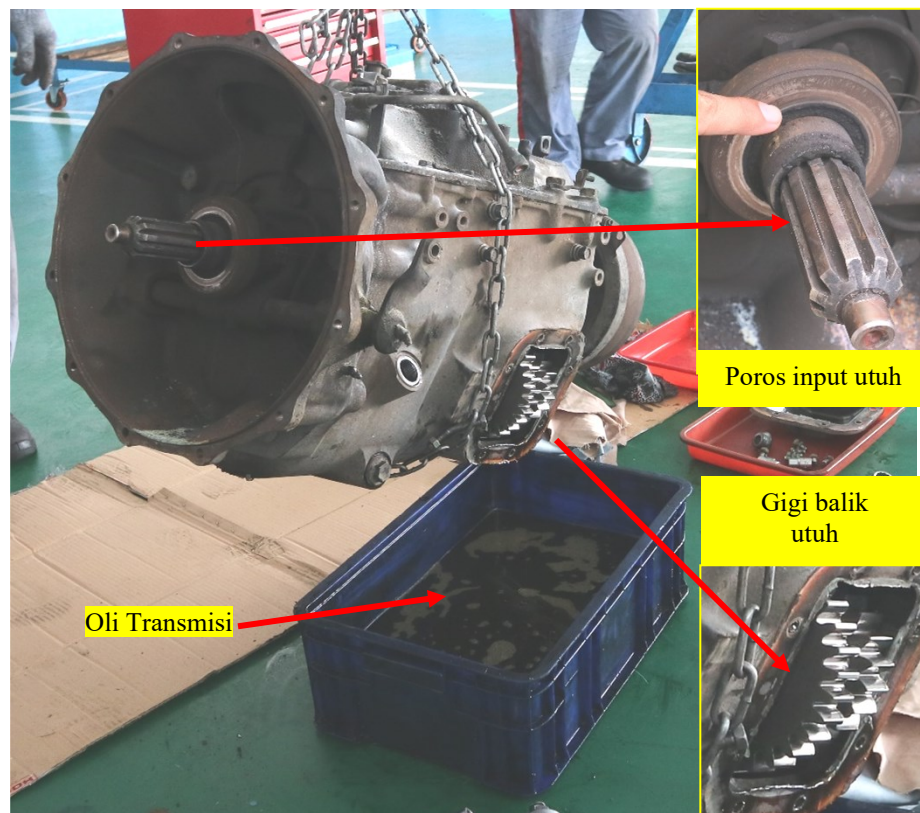
Gambar 9. Kondisi system transmisi truk tronton

3. Kondisi transmisi, *shaft* transmisi tergenang olie (Gambar 9. Kondisi system transmisi truk tronton) dan tidak ada jejak kerusakan pada poros input (Gambar 9) serta unit *synchronizer* utuh (Gambar 10).

Hasil pemeriksaan didapat bahwa kondisi *shaft* transmisi tergenang olie (Gambar 9) dan tidak ada jejak kerusakan pada poros input (Gambar 9) serta unit *synchronizer* utuh (Gambar 10). Keterangan pengemudi bahwa posisi akhir persneling di gigi kedua tidak sesuai dengan kondisi komponen-komponen transmisi yang utuh/tidak patah dan tidak ditemukan geram besi di oli transmisi. Dari kondisi komponen sistem transmisi tidak ada kerusakan, maka dapat disimpulkan bahwa saat mulai bentang menurun posisi terakhir persneling di gigi netral.

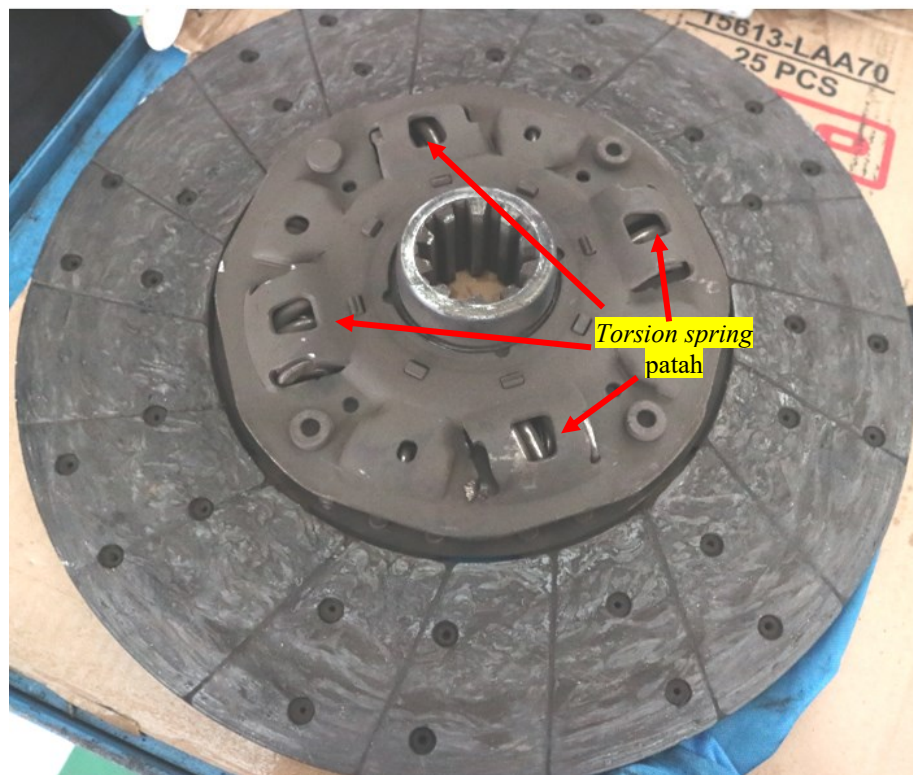
4. Kondisi plat kopling, komponen kopling lengkap namun kondisi kampas kopling ada keausan dan 4 buah *torsion spring* patah (Gambar 11) serta permukaan plat penekan banyak retak rambut (Gambar 12).

Gambar 11. Kondisi permukaan kampas kopling aus

Kondisi komponen kopling lengkap namun kondisi kampas kopling ada keausan dan 4 buah *torsion spring* patah (Gambar 11) serta permukaan plat penekan banyak retak rambut (Gambar 12). Hal ini membuktikan bahwa truk tronton tidak hanya saat kecelakaan memuat barang melebihi jumlah berat yang diperbolehkan pabrik.

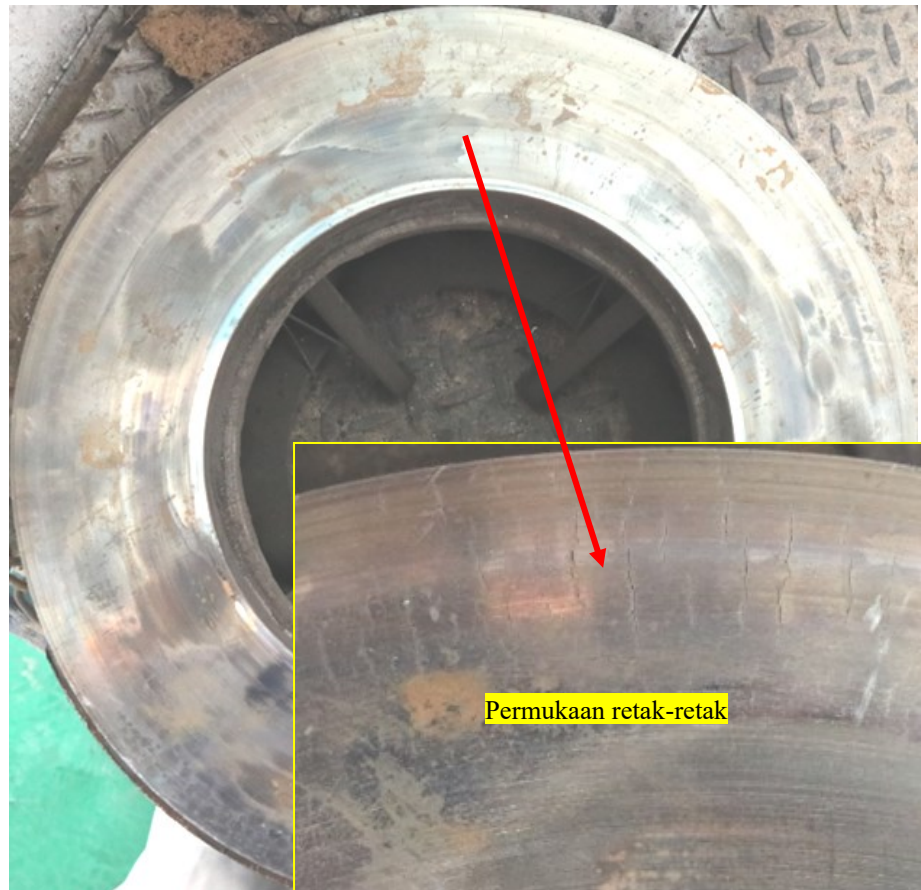
Gambar 12. Permukaan plat penekan kopling banyak retak rambut

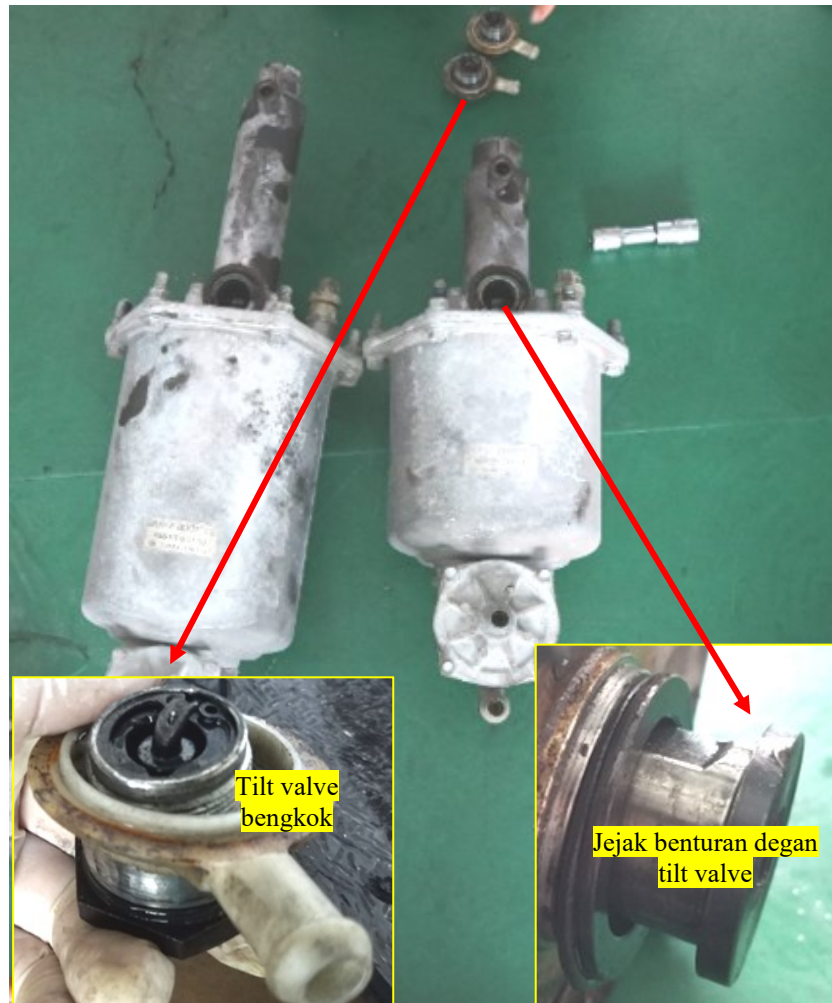
Gambar 13. Komponen rem utama Air Over Hydraulic

5. Kondisi rem utama *Air Over Hydraulic*, selang ke tangki udara tidak ada kebocoran, ada bengkokan di satu *tilt valve* dan jejak tumbukan di *brake booster stroke switch* (Gambar 13).

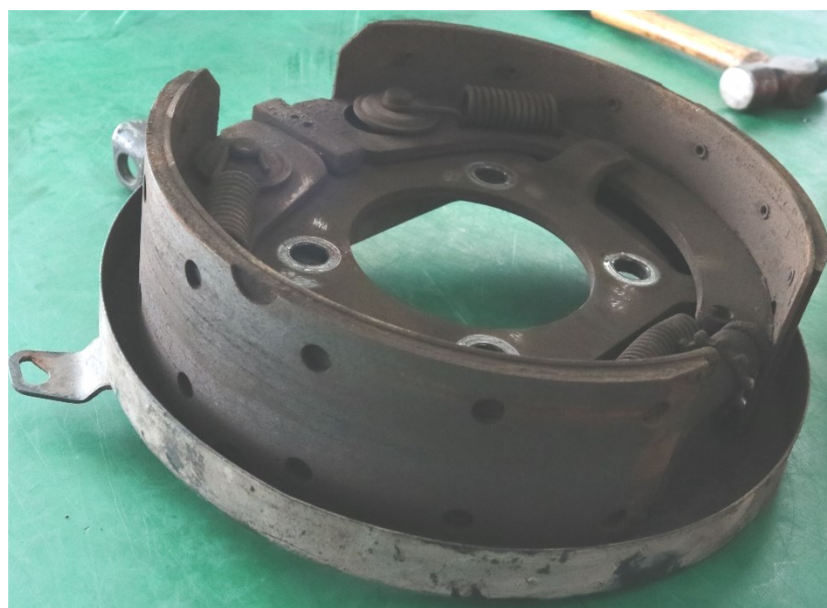
Gambar 14. Ketebalan kampas rem tangan

6. Kondisi rem tangan, kampas masih tebal dan sepatu rem terpasang baik (Gambar 14).

Kondisi rem parkir/rem tangan, kampas masih tebal dan sepatu rem terpasang baik (Gambar 14). Kendaraan truk besar menggunakan rem pakir tipe *center brake* yang dipasang antara *propeller shaft* dan transmisi. Saat melintasi turunan panjang dan curam dengan kondisi rem utama sudah tidak mampu melakukan perlambatan, rem tangan dapat difungsikan dengan cara bertahap sehingga sepatu rem menekan bagian dalam tromol yang berputar bersama *out put shaft* transmisi dan terjadi perlambatan di roda.

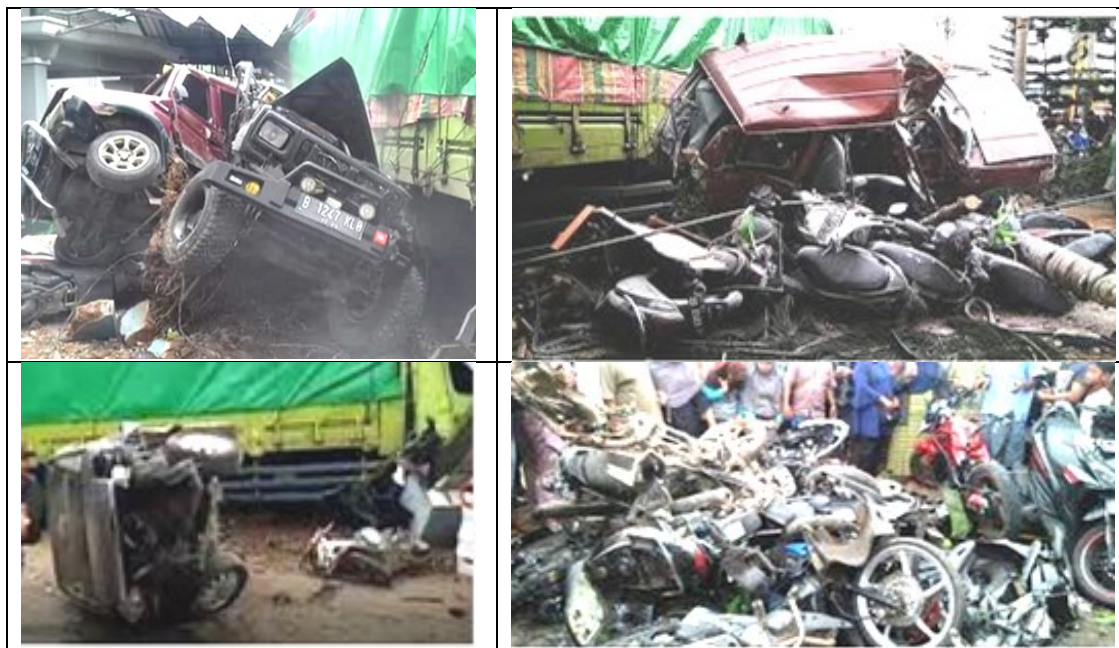
Gambar 15. Kerusakan-kerusakan kendaraan bermotor lainnya

Kerusakan sarana lainnya, yaitu kendaraan bermotor roda empat sebanyak 14 unit dan roda dua sebanyak 18 unit.

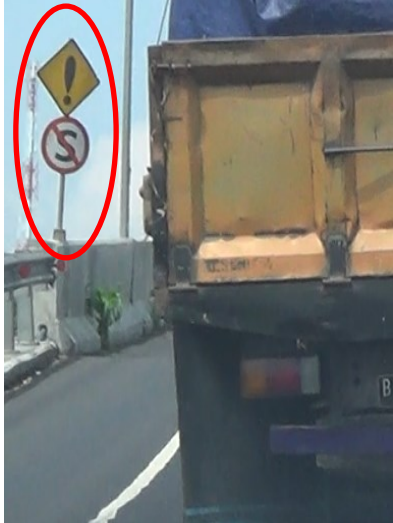
<p>Rambu Peringatan (ditegaskan penjelasan jenis peringatan dengan menggunakan papan tambahan) Rambu Larangan Berhenti</p>	<p>Kondisi tiang rambu miring</p>

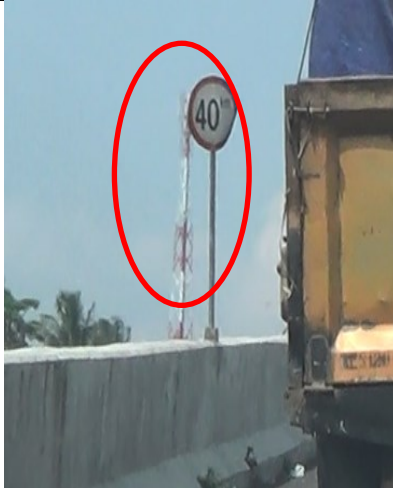
<p>Rambu Batas Kecepatan 40 km/jam</p>	<p>Kondisi fisik daun rambu penyok</p>

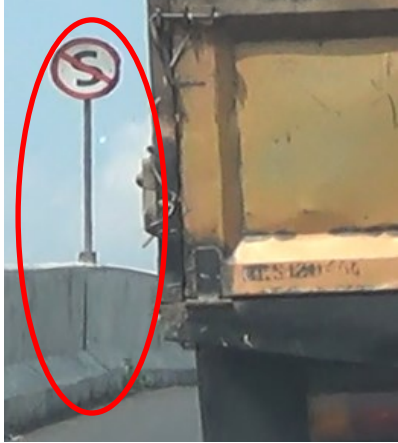
Rambu Larangan Berhenti	Kondisi fisik daun rambu sedikit penyok dan miring

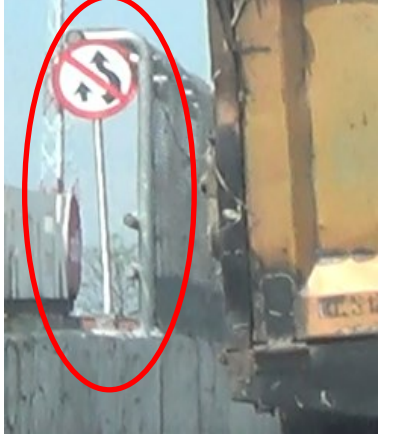
Rambu Larangan Menyalip Kendaraan Lain	Kondisi tiang rambu miring

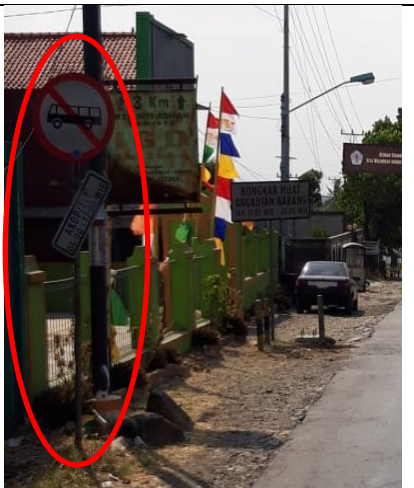
<p>Rambu Larangan Masuk Bagi Mobil Bus dengan papan tambahan jadwal yang tidak diperbolehkan memasuki ruas jalan</p>	<p>Papan tambahan miring</p>

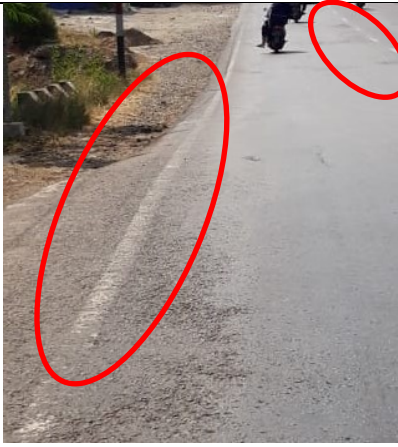
Marka garis utuh dan garis putus-putus	Marka garis utuh dan garis putus-putus memudar

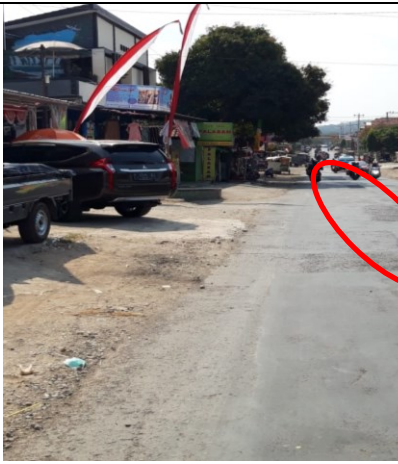
Marka garis putus-putus	Memudar

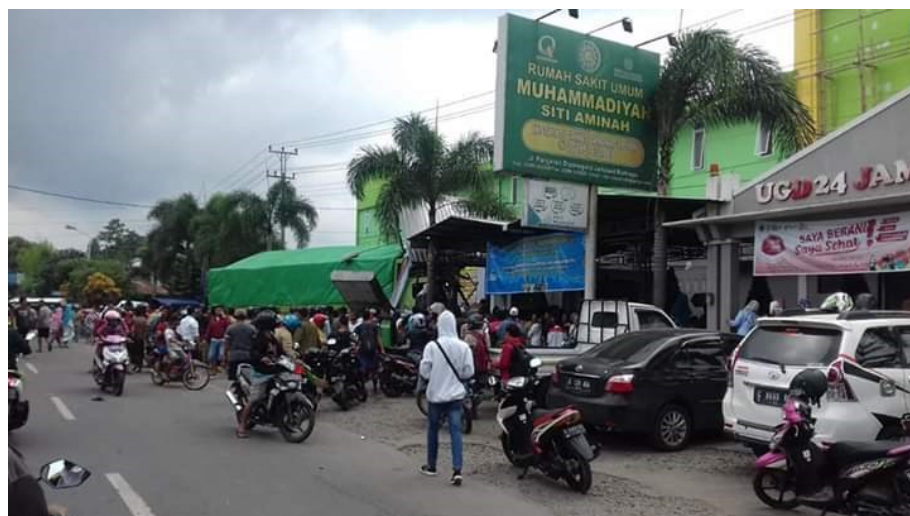
Lingkungan di Jalan Pangeran Diponegoro Karangdempul Barat, Jatisawit, Kecamatan Bumiayu adalah pemukiman warga, pertokoan dan aktivitas lainnya di sisi jalan.

Gambar 16. Aktivitas sisi jalan yang tinggi

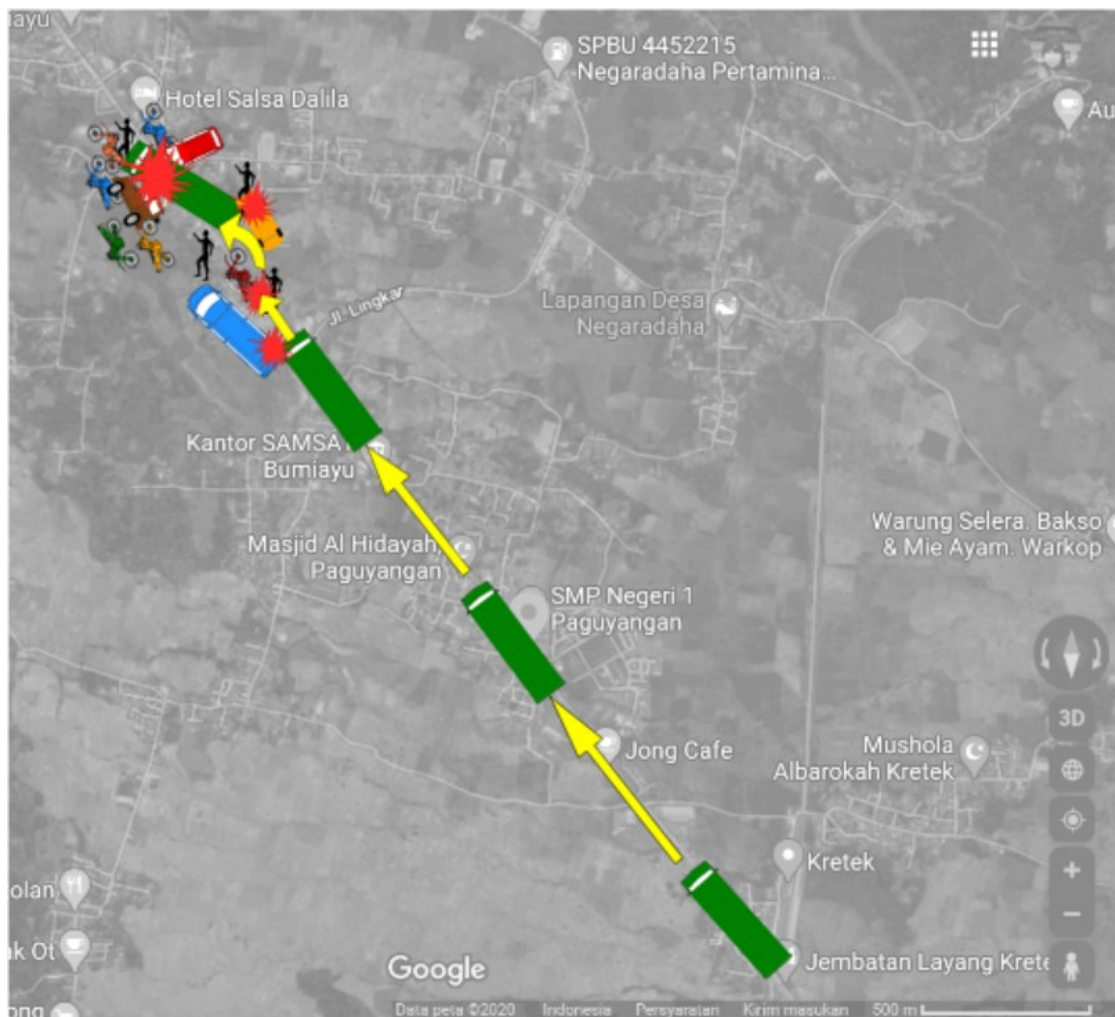
Gambar 17. Skema Tabrakan Beruntun Truk Tronton

Truk tronton meluncur tak terkendali di bentang menurun, pengemudi gagal membelokan ke jalan lingkar selatan (2 km dari Fly Over Kretek). Truk tronton bergerak ke arah jalan lurus yaitu Jalan Pangeran Diponegoro dan menabrak mobil elf di bahu jalan. Sekitar 100 meter kemudian menabrak sepeda motor dan 400 meter selanjutnya posisi terakhir menabrak beberapa mobil dan sepeda motor yang parkir di bahu jalan RSU Muhammadiyah Siti Aminah Bumiayu.

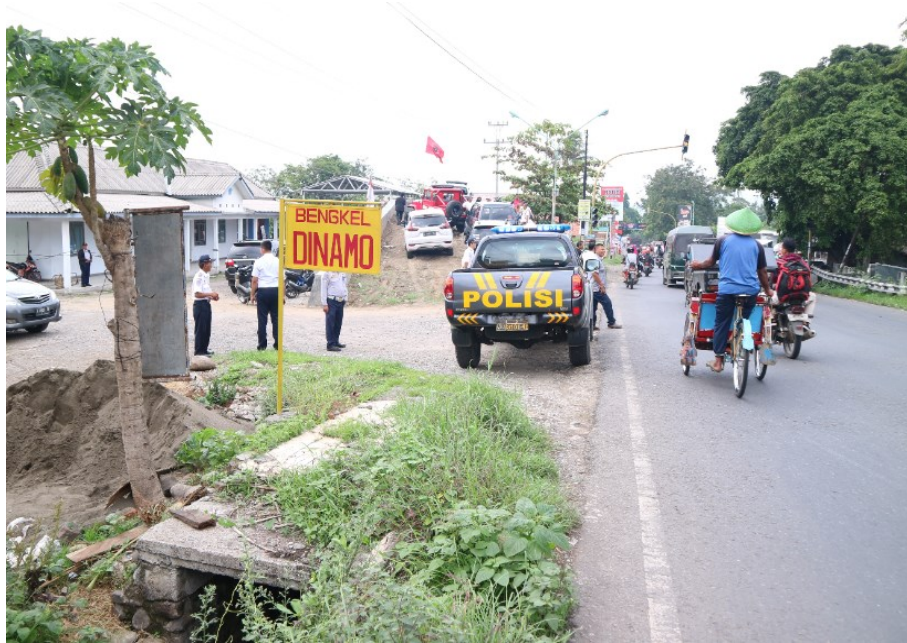
Gambar 18. Jalan masuk jalur penyelamat arah bumiayu

Desain aliran masuk ke jalur penghentian yang berada di area tanah kantor UPUBKB Bumiayu atau $\pm 1,8$ km setelah Fly Over Kretek belum memudahkan bagi pengemudi yang mengalami keadaan darurat (Gambar 18). Pemakaian material untuk tahanan laju berupa urugan tanah tidaklah efektif (Gambar 19). Material yang efektif berupa *gravel bed* (bebatuan kecil), atau *sand* (pasir), supaya bisa meredam objek yang melaju kencang dan roda tenggelam.

Pemerintah Kabupaten Brebes telah membangun jalur penyelamat guna menghentikan kendaraan yang bergerak dengan kecepatan yang tidak dapat dikendalikan saat melintas di jalan Bumiayu-Purwokerto. Lokasi jalur penyelamatan di area tanah kantor UPUBKB Bumiayu atau ± 1,8 km setelah *Fly Over* Kretek.

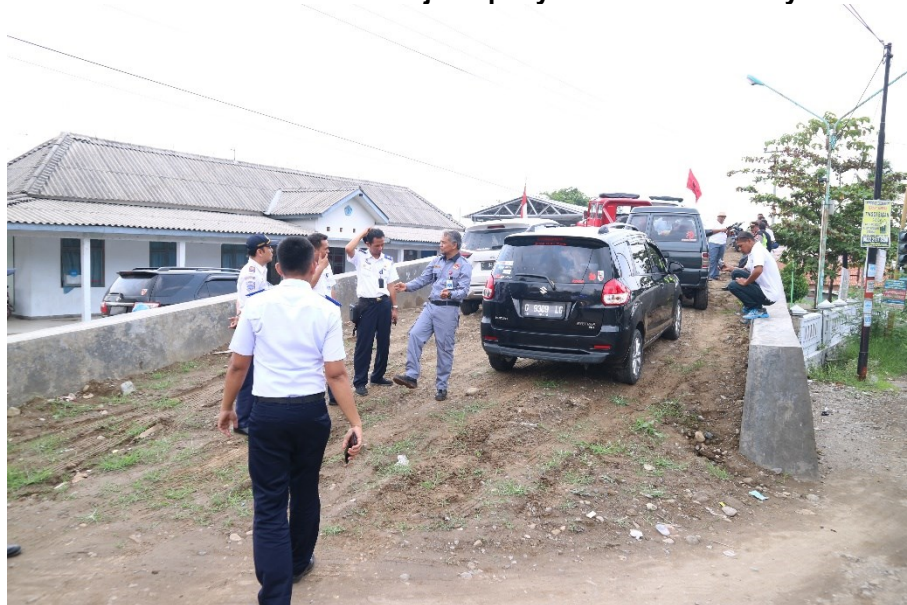
Gambar 19. Permukaan jalur penyelamat berupa urugan tanah
