**KOMITE NASIONAL KESELAMATAN TRANSPORTASI
REPUBLIK INDONESIA**

LAPORAN AKHIR

Laporan Investigasi Kecelakaan Lalu Lintas dan Angkutan Jalan

**Kecelakaan Tunggal Truk Tangki Pertamina No E 9890 YA
di Jalan Soekarno Hatta Kota Bandung
Jawa Barat, 22 Desember 2018**

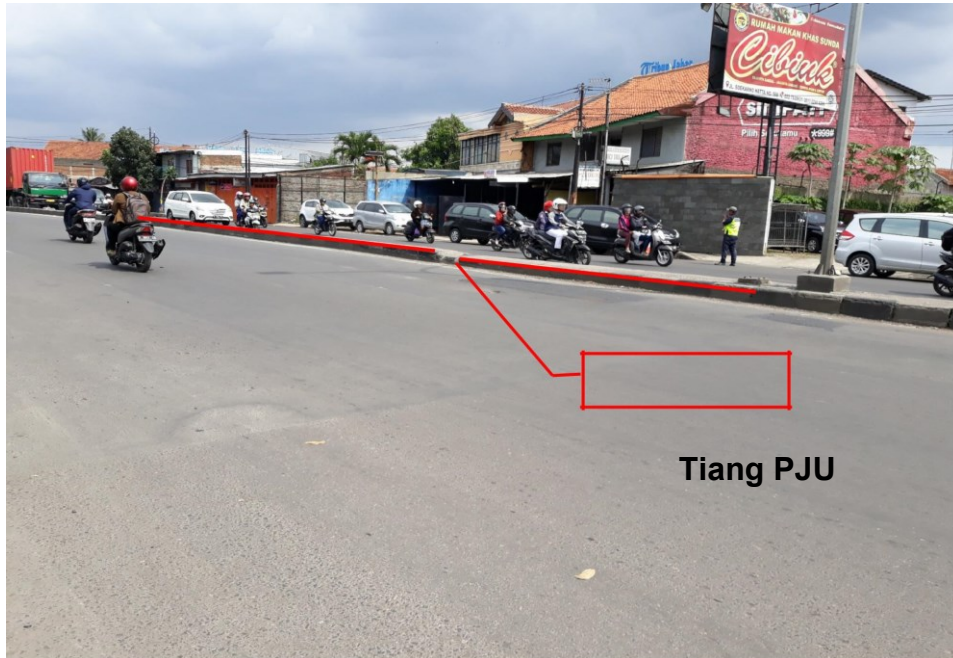
Gambar 7. Tiang PJU yang rusak

1. Kecelakaan terjadi karena kegagalan sistem pengereman pada mobil tangki;
2. Mobil tangki merapat ke kanan dan naik ke median hingga merobohkan 1 (satu) tiang penerangan jalan umum;

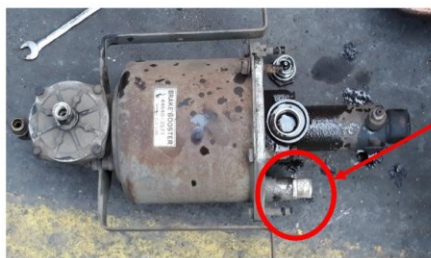
Sensor tekanan udara tidak berfungsi, tidak terbaca pada dashboard

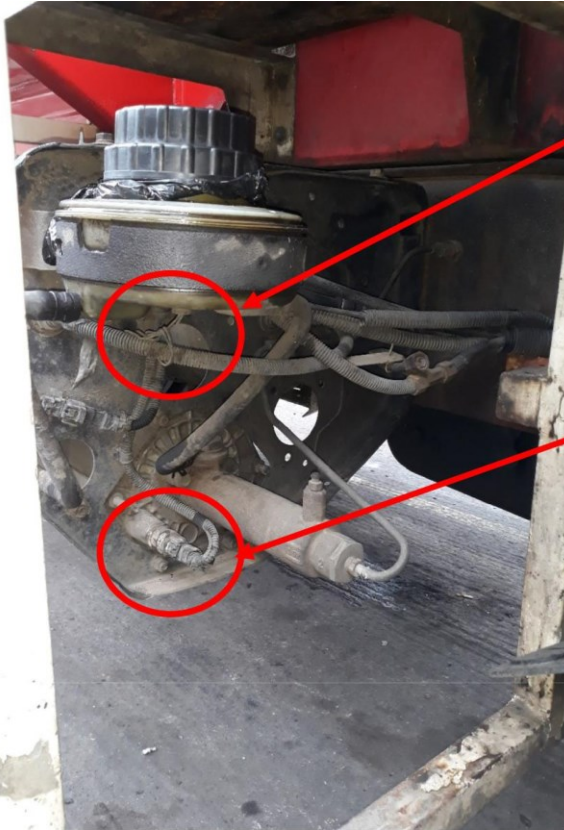
Sensor minyak rem tidak berfungsi, kabel putus dan tidak terbaca di dashboard

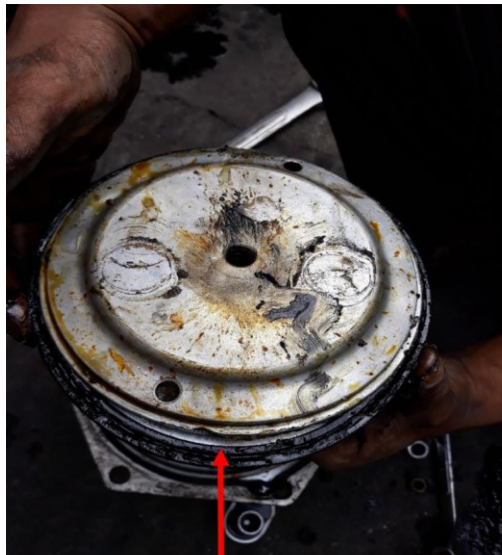
Seal Diafragma renggang

4. Diafragma yang renggang akan menyebabkan tekanan dari piston ke diafragma berkurang sehingga tekanan udara yang di hasilkan diafragma menjadi berkurang bahkan bisa jadi tidak ada sama sekali hal ini yang mengakibatkan system rem tidak bekerja efektif;
5. Temuan lain juga menunjukkan piston rem yang berkarat dan kotor yg menyebabkan tekanan minyak rem dari pipa hidraulis ke piston rem tidak dapat bekerja secara optimal, yang berakibat tekannya menjadi lemah sehingga kampas rem tidak mampu menekan ke tromol;
6. Temuan berikutnya terdapat beberapa tromol yang sudah berkarat dan kotor yang menyebabkan gesekan dari kampas rem ke tromol menjadi tidak rata sehingga mengurangi gaya tekan kampas rem ke tromol dan berakibat pengereman menjadi tidak efektif;

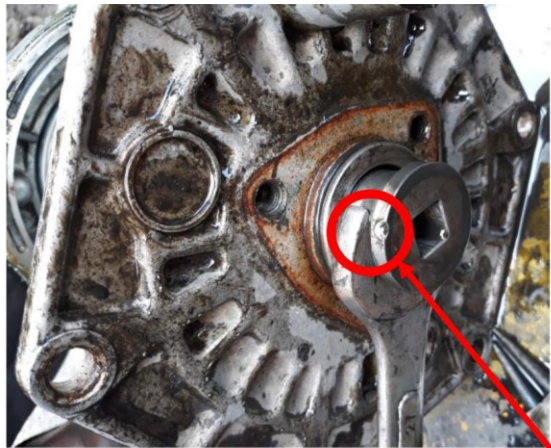
Piston Gompal

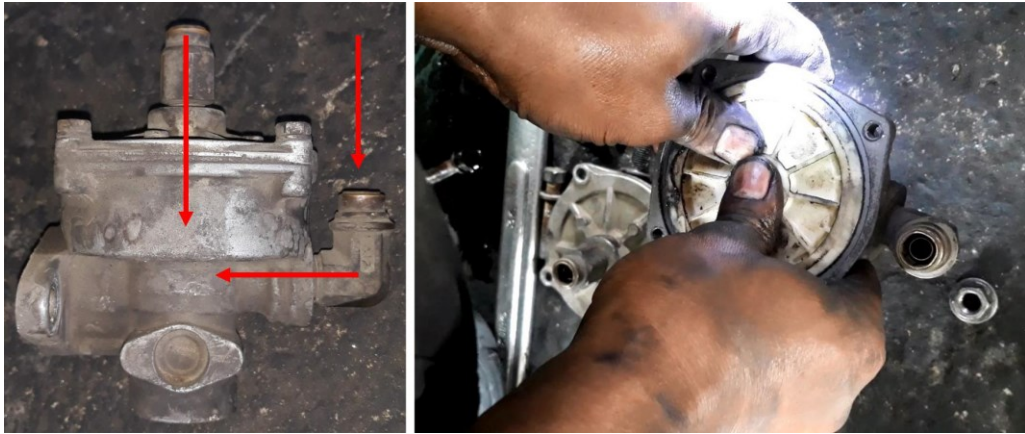
Diafragma tidak bergerak, relay valve tidak berfungsi, sehingga tidak ada pressure yang masuk ke booster diafragma untuk menekan piston pada master silinder

7. Kegagalan system rem disebabkan brake booster yang tidak bekerja secara optimal sehingga menyebabkan master rem tidak dapat bekerja dengan sempurna;

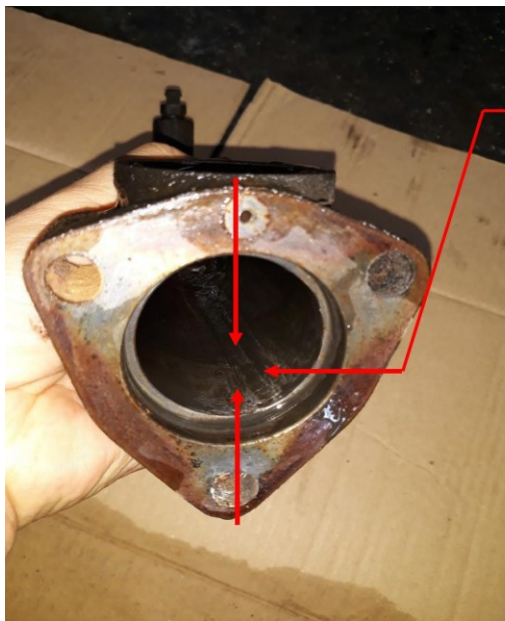
Terdapat celah pada master silinder

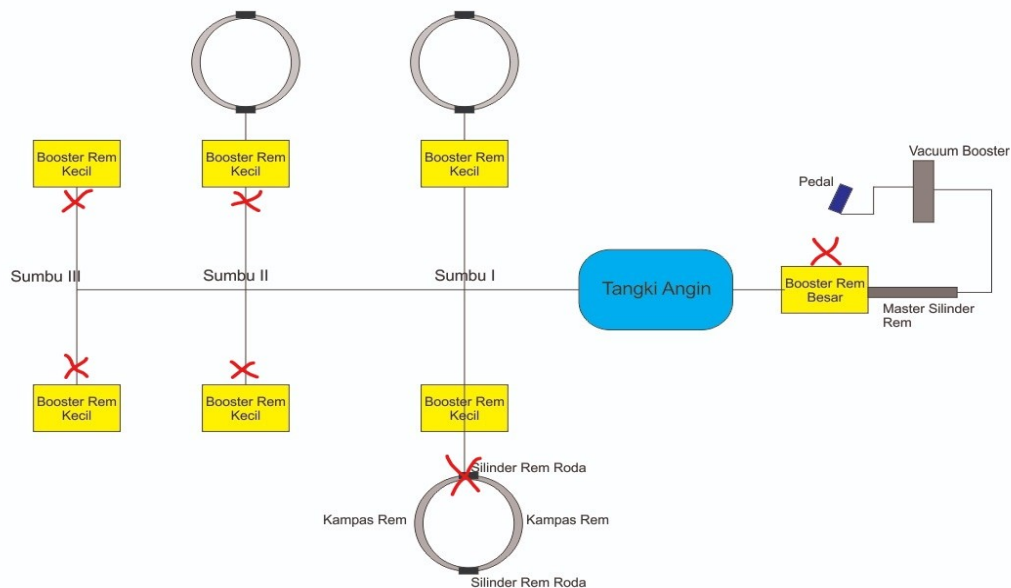
HINO FM 235 ini menggunakan system rem air *over hydraulic* yang merupakan kombinasi antara system rem hidrolik dan system rem angin dimana sumber tenaga pengereman yang besar diperoleh dari tekanan angin yang telah disimpan dalam tabung utama. Komponen penyambung antara dua system ini yaitu brake booster (besar dan kecil). Pada system rem AOH ini, indikator tekanan angin (pada dashboard) seharusnya bekerja dengan baik sehingga dapat memberikan informasi kepada pengemudi terkait tekanan angin yang ada dalam system. Kondisi komponen pada kendaraan khususnya pada mekanisme penggerak system rem dalam kondisi tidak terawat dengan baik, hal ini dapat diindikasikan dari hasil temuan di lapangan dimana beberapa komponen penting pada system rem dalam kondisi rusak/tidak berfungsi/fungsinya terganggu termasuk komponen brake booster, dan hal ini bisa berakibat sangat fatal, karena transfer energi pengereman otomatis akan bermasalah (pengereman tidak maksimal) sehingga mengakibatkan kendaraan mengalami kegagalan pengereman..

Tanda silang merah menunjukkan system rem pada kendaraan yang rusak/tidak berfungsi dengan baik.

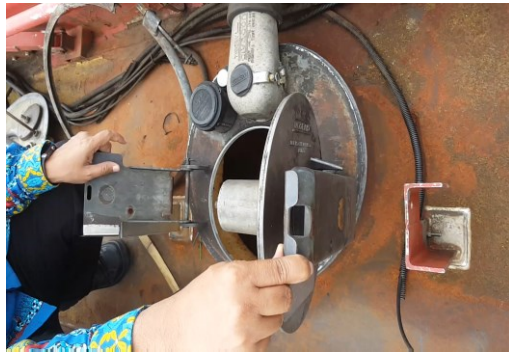
Saat dibuka, tutup tangki bagian atas terasa lemah yang menunjukkan sistem penguncian tutup tangki sudah tidak berfungsi dengan baik

1. Berdasarkan temuan-temuan diatas, dapat disimpulkan bahwa muatan BBM yang tumpah pada saat mobil tangki terguling adalah melewati tutup manhole yang kondisinya sudah tidak sesuai dengan spek teknisnya;
2. Pelemahan gaya cekam tutup manhole disebabkan oleh seal karet pada tutup tangki atas maupun bawah yang mengalami penuaan / ageing;
3. Pelemahan juga disebabkan oleh melemahnya pegas pada penutup tangki yang disebabkan karena penurunan kekakuan pegas karena usia dan pemakaian;
4. Hal-hal tersebut diatas mengindikasikan bahwa manhole pada tangki tidak pernah dilakukan pemeliharaan / perawatan secara rutin.

1. Agar PT. Pertamina Patra Niaga menyusun prosedur tetap pemeriksaan/inspeksi secara berkala terhadap tangki beserta peralatan dan fasilitas didalamnya untuk memastikan semua system berjalan dengan baik;
2. Agar PT. Pertamina Patra Niaga memiliki logbook pemeliharaan setiap armada pengangkut BBM serta melakukan analisa dan evaluasi performansi kendaraan secara komprehensif dan konsisten berdasarkan riwayat pemeliharannya sehingga setiap hazard pada system pemeliharaan dapat terdeteksi lebih dini.

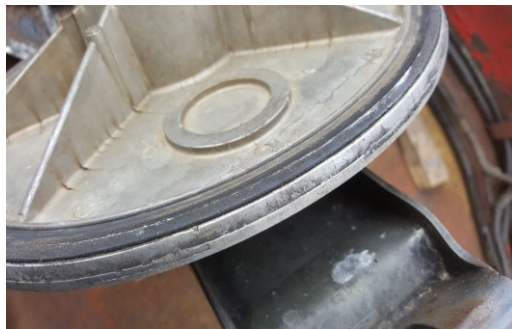
Terlihat karet seal tutup atas sudah getas dan pecah-pecah menandakan bahwa fungsi karet dimaksud sudah tidak optimal lagi sebagai penahan bagian kedap air / udara

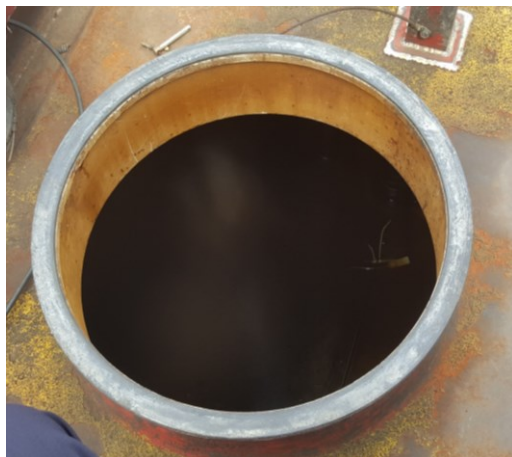
Demikian juga karet seal tutup bagian bawah sudah getas dan pecah-pecah menandakan bahwa fungsi karet dimaksud sudah tidak optimal lagi sebagai penahan bagian kedap air / udara

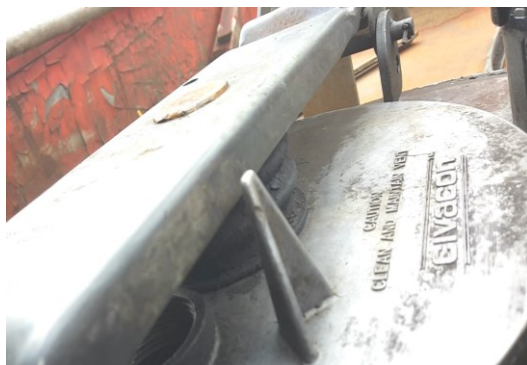
Pada tank cap pegas penahan tutup dan mur nya sudah tidak presisi lagi / kendor mengindikasikan kekuatan penutup manhole sudah berada dibawah standar teknisnya
