**KOMITE NASIONAL KESELAMATAN TRANSPORTASI  
REPUBLIK INDONESIA**

# **LAPORAN AKHIR**

**KNKT.19.11.15.01**

TABRAKAN ANTARA MOBIL BUS AKAP B 7949 IS,  
DENGAN MOBIL BUS AKAP B 7168 CGA  
DI JALAN TOL CIKOPO-PALIMANAN KM. 117+800,  
KABUPATEN SUBANG, PROVINSI JAWA BARAT  
14 NOVEMBER 2019

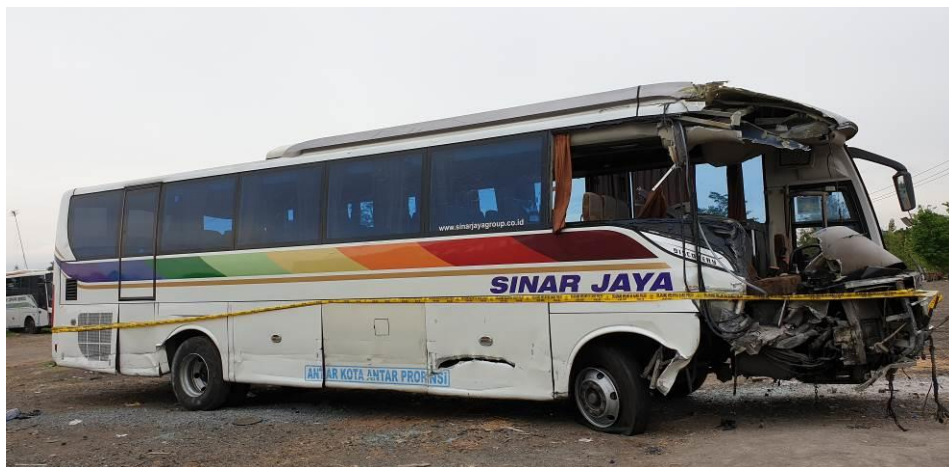
Gambar 2. Kerusakan pada mobil bus SJ.

Berdasarkan hasil investigasi, mobil bus SJ telah mengalami benturan pada struktur bagian depan kendaraan yang meliputi bumper depan, kaca, tiang penyangga superstruktur sisi kanan, lampu kanan-depan, gril depan, dan sasis depan-kanan kendaraan, dan bagian kabin pengemudi. Sebagian bumper belakang ada yang terlepas dan terdeformasi. Kondisi kendaraan dapat dilihat pada Gambar 2 berikut.

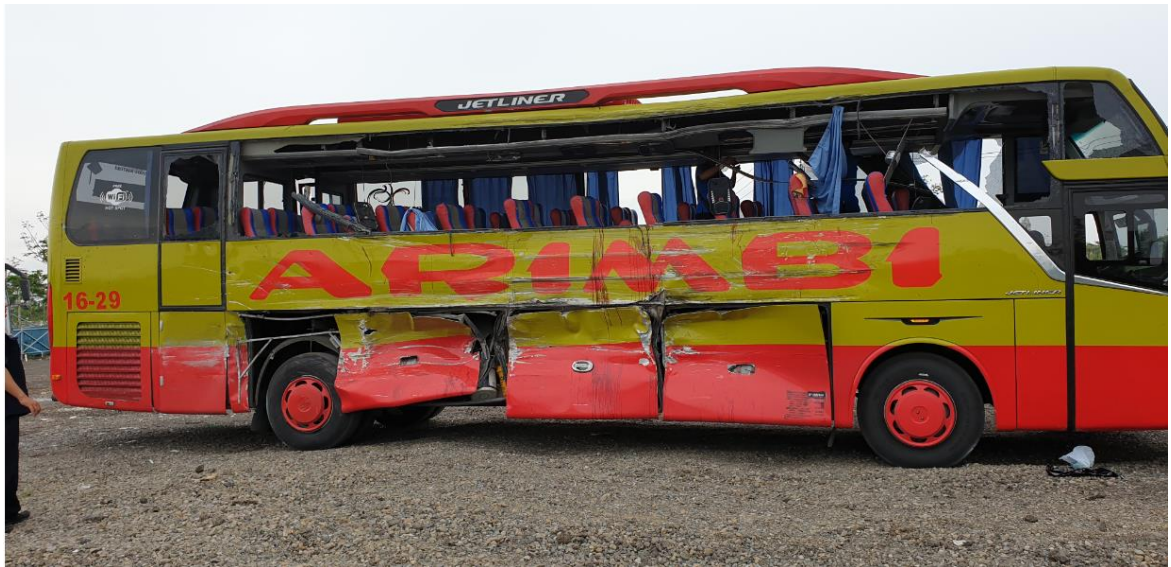
**Gambar 3. Kerusakan pada mobil bus AR.**

Sedangkan mobil bus AR mengalami benturan pada bagian samping kanan-depan mulai dari belakang kabin pengemudi hingga bagian ban belakang kanan. Hampir kesemua tiang penyangga atap sebelah kanan patah dan kaca sisi bagian kanan pecah. Pelat *body* kanan terdeformasi dan sebagian patah. Kesemua hal ini diakibatkan oleh terserempetnya mobil bus AR oleh mobil bus SJ sepanjang 6 meter. Kondisi kendaraan dapat dilihat pada gambar berikut.

Mobil bus AR mengalami benturan dan juga terseret sepanjang 7 meter ke arah bahu jalan (arah Jakarta). Setelah terjadinya kecelakaan, posisi mobil bus AR berada di bahu jalan pada jalur Tol Cikopo-Palimanan arah Jakarta. Sedangkan posisi mobil bus SJ berada di median tengah Tol Cikopo-Palimanan. Kedua kendaraan tidak terguling saat mengalami kecelakaan.

Temuan lain memperlihatkan bahwa kaca yang dipasang pada mobil bus AR bukan termasuk jenis *laminated*. Hal ini berpotensi sebagai *hazard* mengingat kaca tersebut apabila pecah maka pecahannya yang tajam dapat melukai penumpang ketika terjadinya

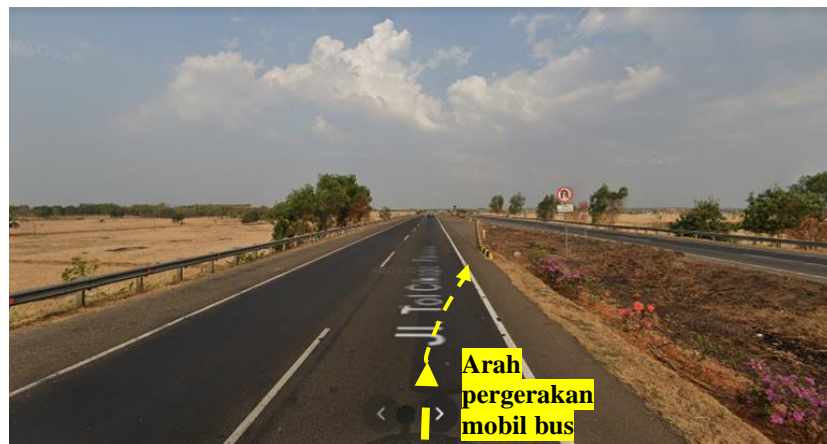
**Gambar 4. Lokasi jalan 150 meter sebelum lokasi bus SJ keluar jalur.**

1. Sekitar 150 meter sebelum lokasi mobil bus SJ keluar jalur, mobil bus SJ masih berjalan di lajur cepat (Gambar 4).

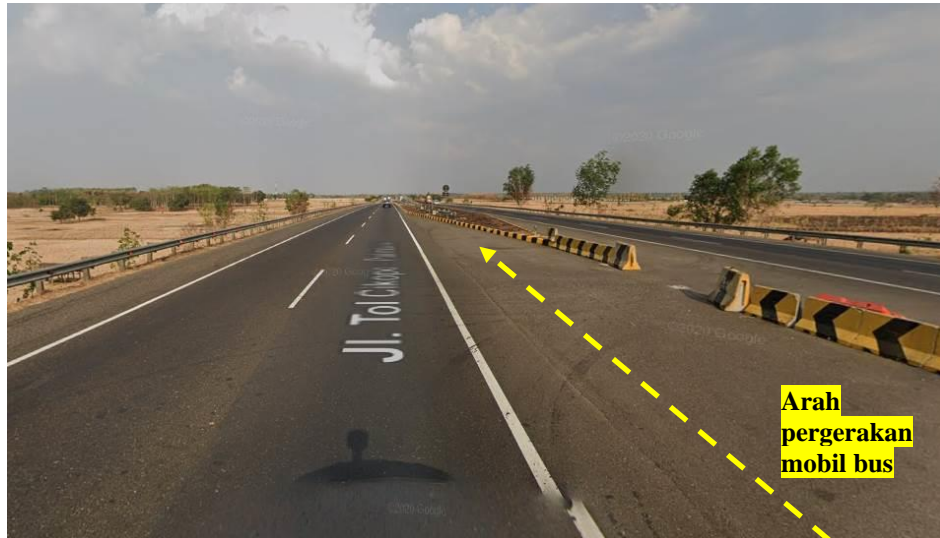
Gambar 5. Lokasi jalan 120 meter sebelum lokasi mobil bus SJ keluar jalur.

2. Sekitar 120 meter sebelum lokasi mobil bus SJ keluar jalur bahu jalan di bagian kanan lajur cepat terlihat melebar. Pada lokasi tersebut, mobil bus SJ diduga mulai menyiapkan kendaraan yang berada di depannya.

Terdapat temuan bahwa bahu jalan di dekat daerah perputaran arah memiliki dimensi cukup lebar. Hal ini berpotensi menjadi *hazard* mengingat bahu jalan tersebut dapat dimanfaatkan oleh kendaraan yang sedang berjalan di lajur cepat untuk menyiapkan kendaraan lain di depannya. Permasalahannya adalah terkadang perubahan dimensi bahu jalan tersebut berlangsung sangat singkat sehingga pengemudi yang sudah berada di bahu jalan terlambat dalam merespon perubahan dimensi tersebut. Pada kasus ini panjang bahu jalan yang diperlebar  $\pm 120$  m. Hal ini berarti dengan kecepatan 100 km/jam hanya tersedia waktu selama 4,3 detik untuk melewati bahu jalan tersebut.

*Hazard-hazard* yang berkaitan dengan bahu jalan yang telah dibahas tersebut perlu untuk dimitigasi atau dieliminir. Oleh karena itu, kedepannya sangat diperlukan bagi *stakeholder* terkait untuk melakukan rekayasa desain bahu jalan dengan menggunakan marka khusus ataupun perlengkapan jalan tertentu yang dapat memberikan suatu guncangan secara terukur namun tetap aman dari sisi keselamatan. Dengan demikian, pengemudi dapat lebih waspada dan langsung mengurangi kecepatan ketika berada di bahu jalan karena sudah mendapatkan peringatan baik itu secara visual, serta audio dan rangsangan pada indera perasa saat mengalami guncangan.

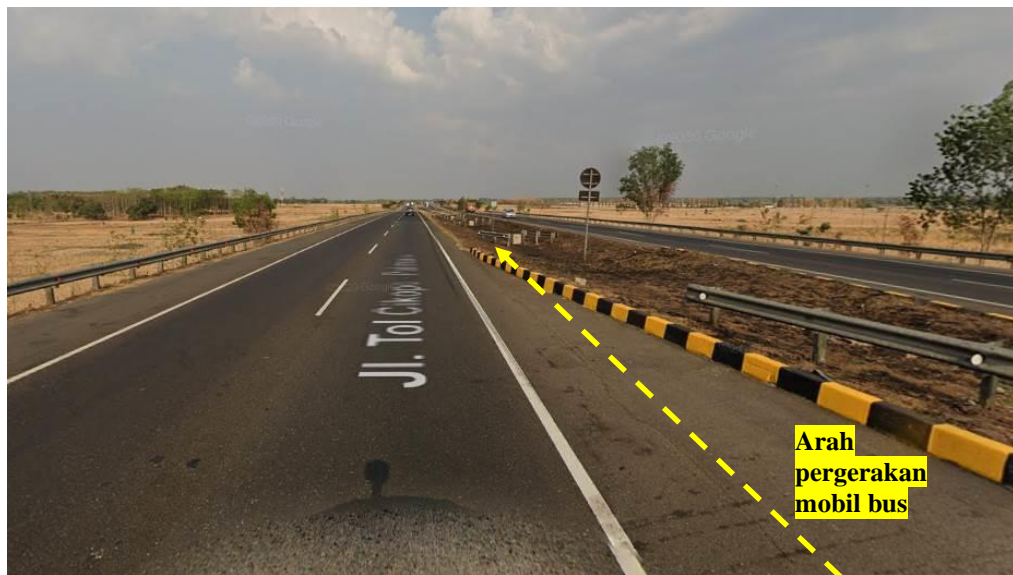
Gambar 6. Lokasi jalan 35 meter sebelum lokasi mobil bus keluar jalur menuju lajur berlawanan arah.

3. Dekat lokasi mobil bus SJ keluar jalur, bahu jalan mulai menyempit namun mobil bus masih berada di bahu jalan (Gambar 6).

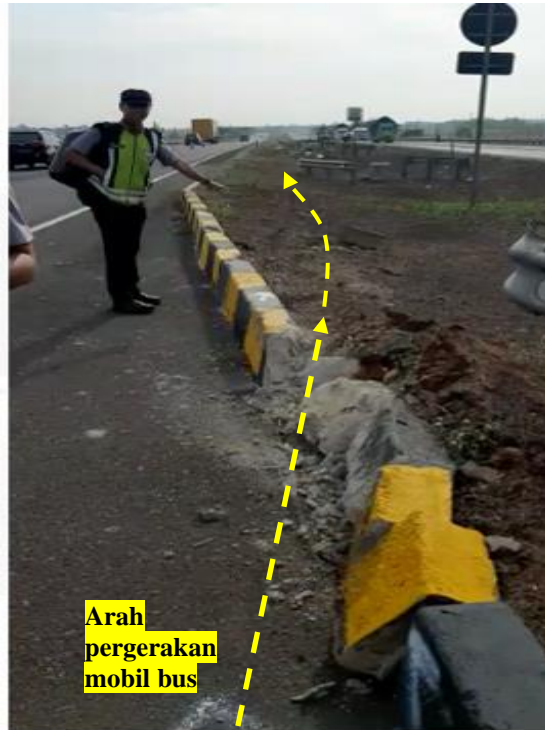
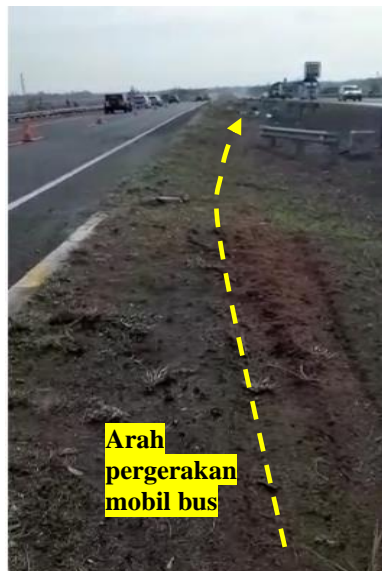
Gambar 7. Pergerakan mobil bus SJ ketika keluar jalur.

4. Mobil bus SJ menabrak trotoar, keluar jalur, dan menyusuri median *concrete* (Gambar 7).

5. Mobil bus SJ terus meluncur di tengah median jalan dan bergerak menuju *guardrail* median tengah.

Temuan lain yang masih berkaitan dengan median jalan adalah terdapatnya pulau lalu-lintas dekat daerah putaran balik yang dipasang menggunakan batu trotoar dengan ketinggian  $\pm 15$  cm. Hal ini merupakan suatu *hazard* mengingat kendaraan yang bergerak ke arah trotoar tidak akan mampu untuk dibelokkan kembali ke arah yang seharusnya. Terbukti dari kasus ini bahwa terdapat beberapa segmen dari trotoar mengalami kehancuran akibat tertabrak mobil bus. Seharusnya, pagar pengaman jalan atau median *concrete* dengan ketinggian standar dipasang untuk menggantikan batu trotoar sehingga kendaraan yang bergerak ke luar jalur dapat tertahan dan kembali ke arah semula.

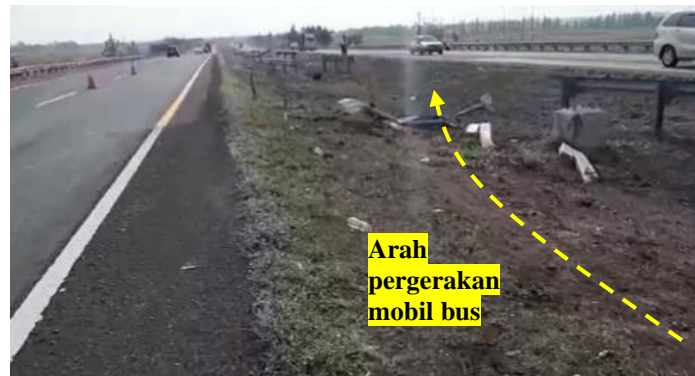
Gambar 8. Pergerakan mobil bus SJ setelah menabrak *guardrail*.

6. Mobil bus SJ menabrak *guardrail* dan terus bergerak menuju jalur berlawanan arah.

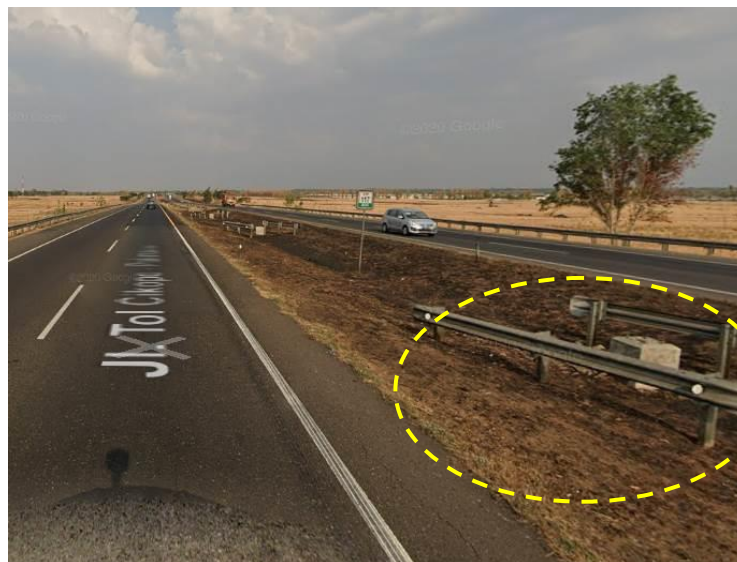
Gambar 9. *Guardrail* pada median jalan yang tertabrak mobil bus SJ sebelum terjadinya kecelakaan.

Kondisi pagar pengaman jalan sebelum dan sesudah tabrakan dapat dilihat pada Gambar 8 dan Gambar 9.

Dengan demikian, terlihat bahwa penggunaan pagar pengaman jalan yang tidak menerus merupakan suatu *hazard* yang menyebabkan mobil bus masuk ke lajur berlawanan arah. Oleh karena itu, untuk meningkatkan keselamatan kedepannya, pemasangan pagar

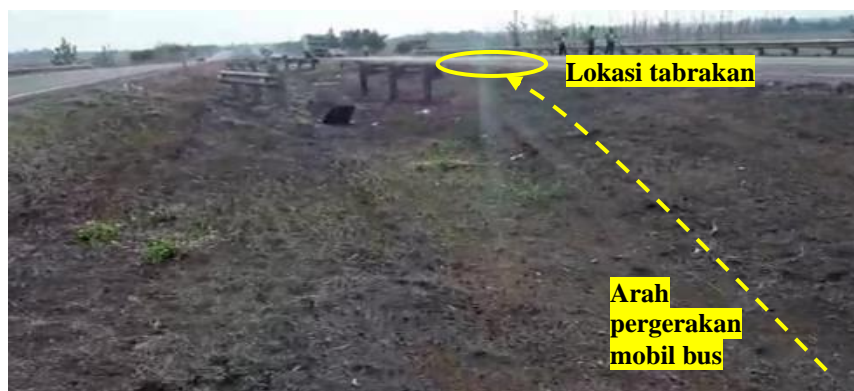
Gambar 10. Pergerakan mobil bus SJ ketika masuk ke jalur berlawanan arah.

7. Mobil bus SJ terus bergerak menuju jalur berlawanan arah dan akhirnya menabrak mobil bus AR.

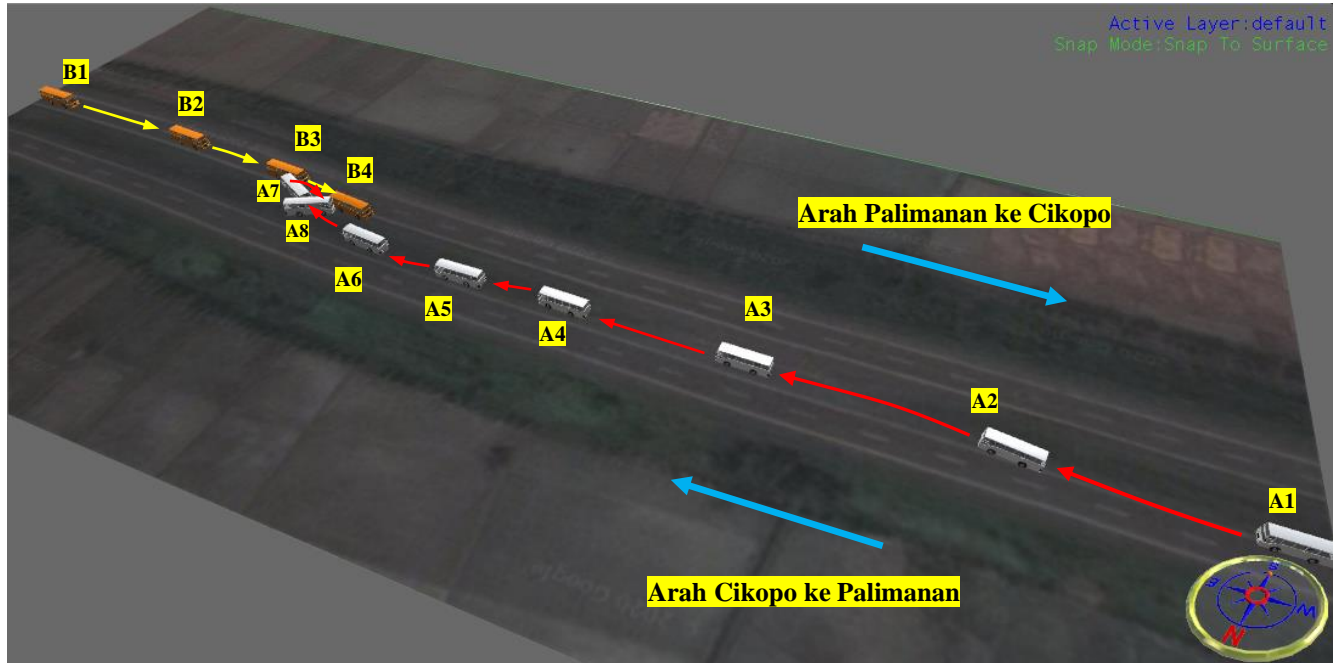
**Gambar 11. Kronologi terjadinya kecelakaan.**

Dengan ilmu rekonstruksi kecelakaan (*accident reconstruction*) pergerakan kendaraan saat terjadinya kecelakaan dapat dilihat pada Gambar 11 berikut. Pada gambar tersebut kendaraan warna putih adalah mobil bus SJ dan kendaraan warna orange adalah mobil bus AR.

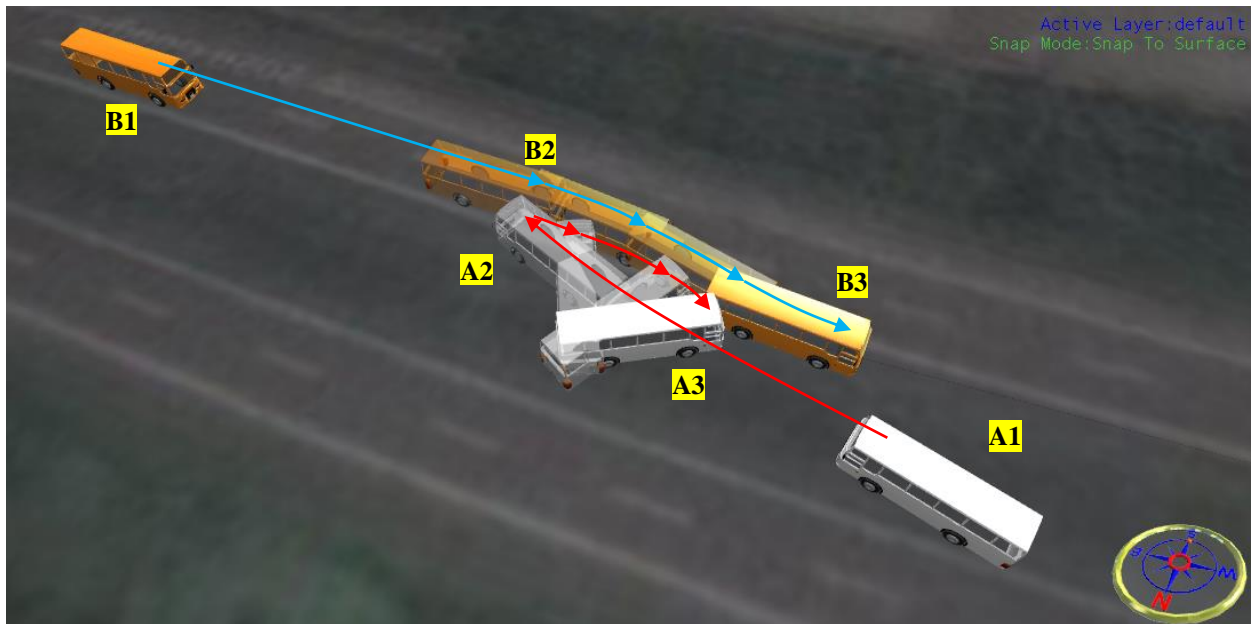
Kemudian pergerakan kedua mobil bus ketika terjadinya benturan/impak dapat dilihat pada Gambar 12 berikut. Terlihat pada gambar tersebut proses tergesernya *body* sebelah kanan mobil bus AR hingga mengakibatkan 8 orang meninggal dunia di tempat.

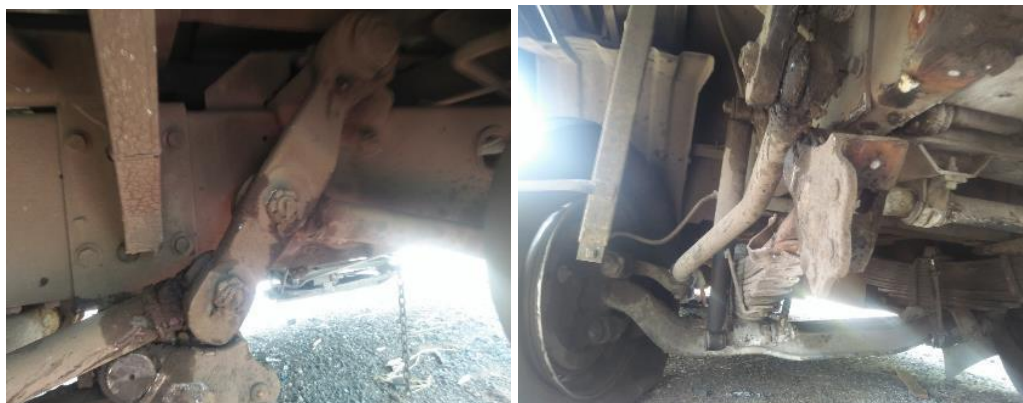
- a. Roda kemudi tidak dapat digerakkan karena roda kemudi rusak akibat benturan.
- b. *Draglink*, *tie rod*, *ball joint*, dan *dust seal* tidak terlihat ada kerusakan dan modifikasi (Gambar 13, Gambar 14).

**Gambar 13. Kondisi *drag link* mobil bus SJ yang masih bersesuaian dengan standar.**

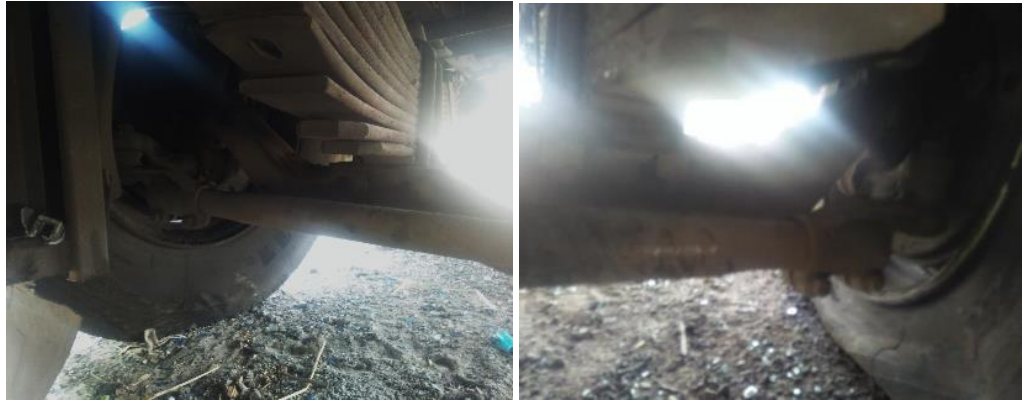
Gambar 14. Kondisi *tie rod* mobil SJ yang masih bersesuaian dengan standar.

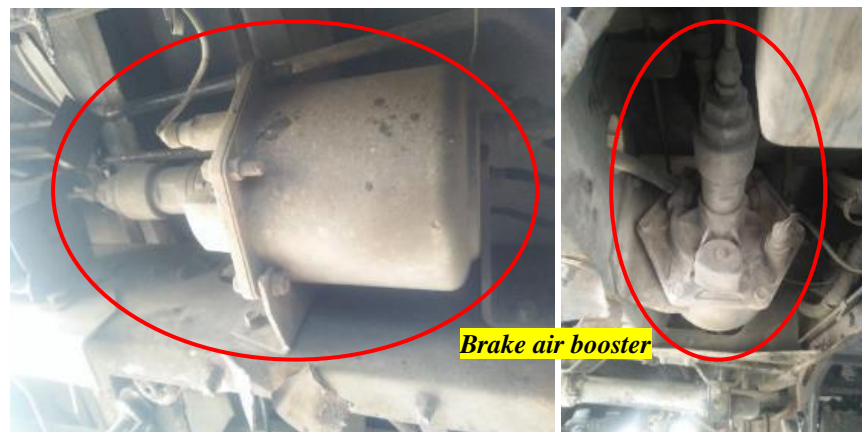
- c. Komponen sistem pengereman meliputi *brake air booster*, pipa, selang flexible, silinder rem pada roda tidak mengalami kebocoran baik itu kebocoran udara maupun minyak rem (Gambar 15, Gambar 16, Gambar 17, Gambar 18, Gambar 19).

Gambar 15. Pengecekan *brake air booster* menunjukkan tidak ada kebocoran.

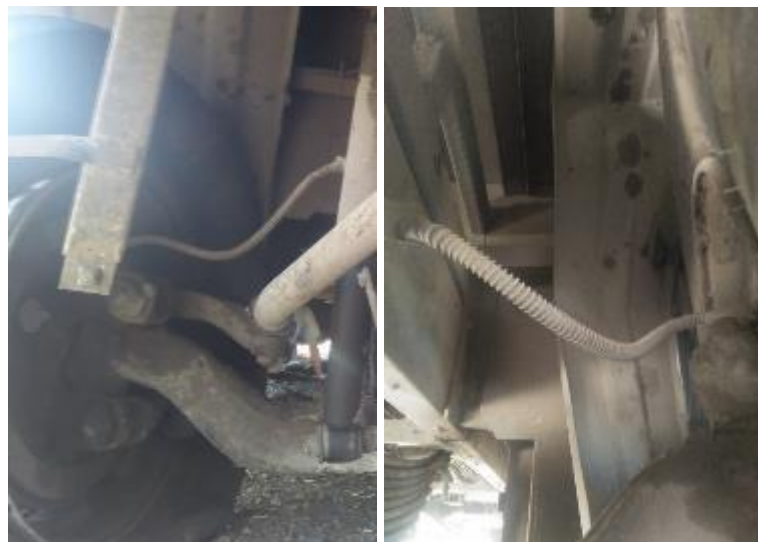
Gambar 16. Pengecekan selang fleksibel (*hose*) menunjukkan bahwa tidak ada kebocoran minyak hidrolis.

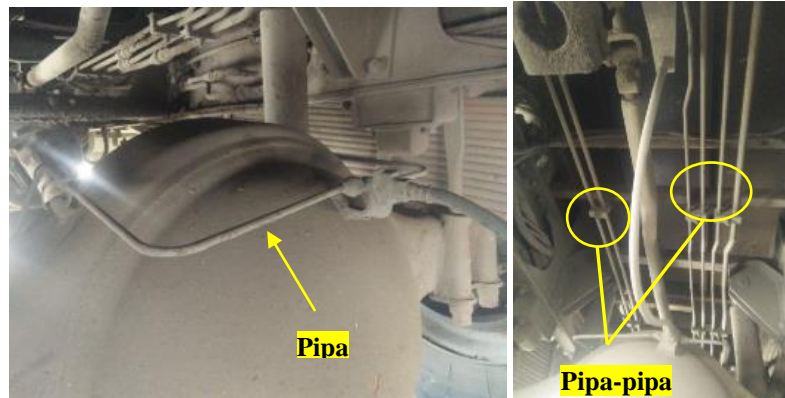
Gambar 17. Pengecekan pipa-pipa hidrolik menunjukkan tidak ada kebocoran minyak hidrolik.

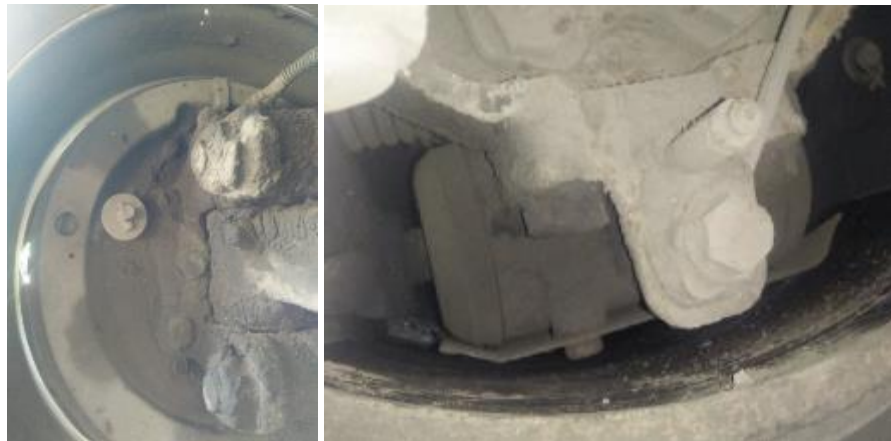
Gambar 18. Pengecekan silinder rem roda kiri depan menunjukkan tidak ada kebocoran minyak hidrolik.

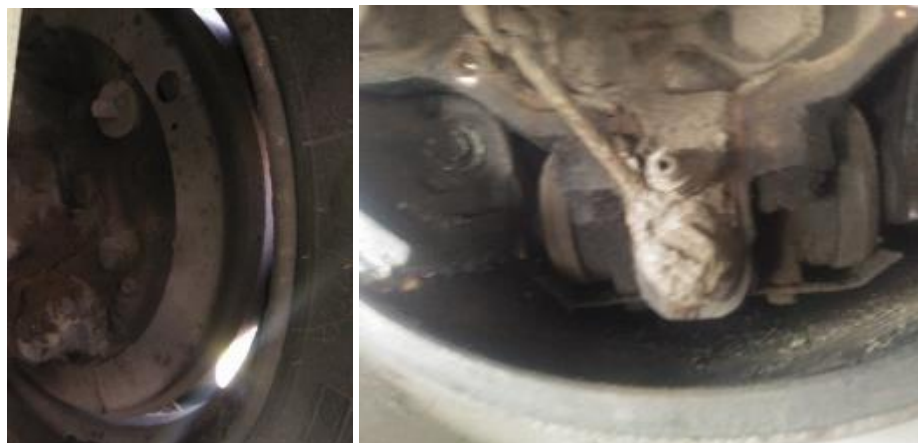
Gambar 19. Pengecekan silinder rem roda kiri depan menunjukkan tidak ada kebocoran minyak hidrolik.

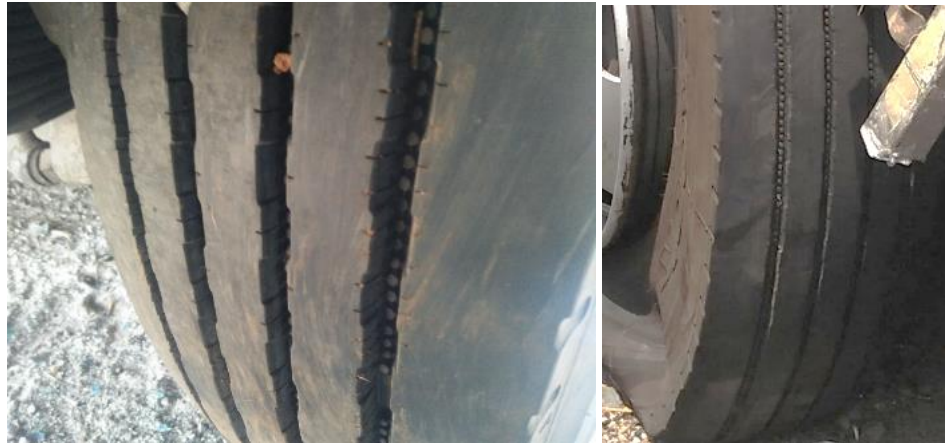
- d. Kondisi ban masih sangat prima terlihat dari alur ban yang masih tebal.

**Gambar 20. Pemeriksaan alur ban depan-kiri (gambar kiri) dan ban depan-kanan (gambar kanan) menunjukkan alur ban yang masih di atas batas minimum.**

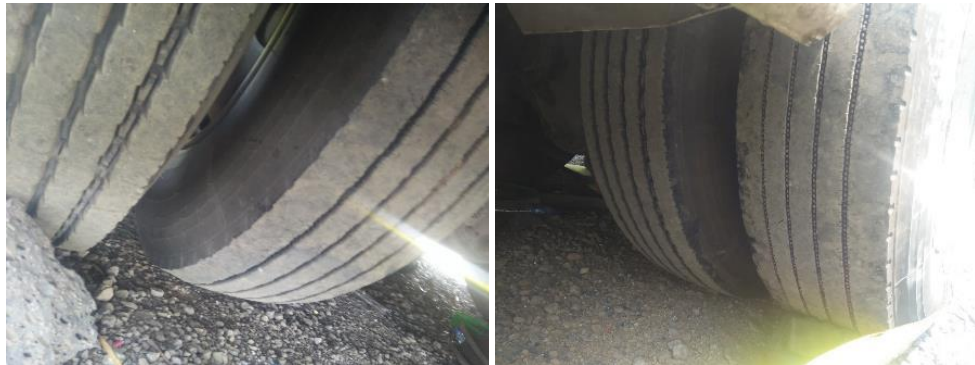
**Gambar 21. Pemeriksaan alur ban belakang-kiri (gambar kiri) dan ban belakang-kanan (gambar kanan) menunjukkan alur ban yang masih di atas batas minimum.**

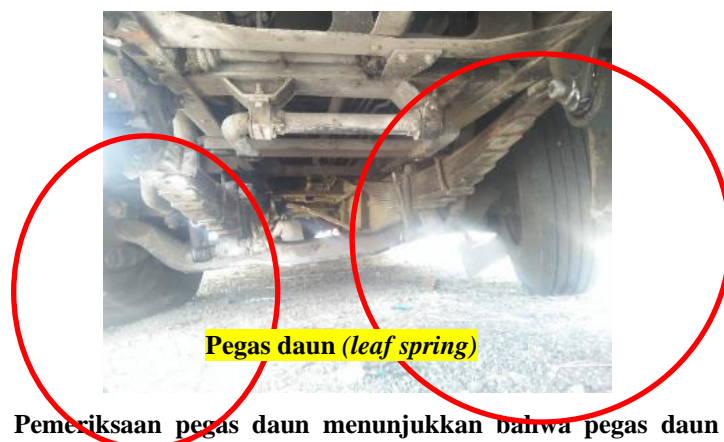
- e. Sistem suspensi meliputi pegas daun dan pengikatnya, *shock absorber*, *stabilizer* dan karet-karetanya adalah dalam kondisi bersesuaian dengan standar (tidak oblok, tidak ada kebocoran, terpasang dengan baik) yang dapat dilihat pada Gambar 22, Gambar 23, Gambar 24 berikut.

**Gambar 22. Pemeriksaan pegas daun menunjukkan bahwa pegas daun dalam kondisi standar, pin spring kokoh (tidak oblok), u-bolt atau pengikat spring dalam kondisi terpasang sempurna.**

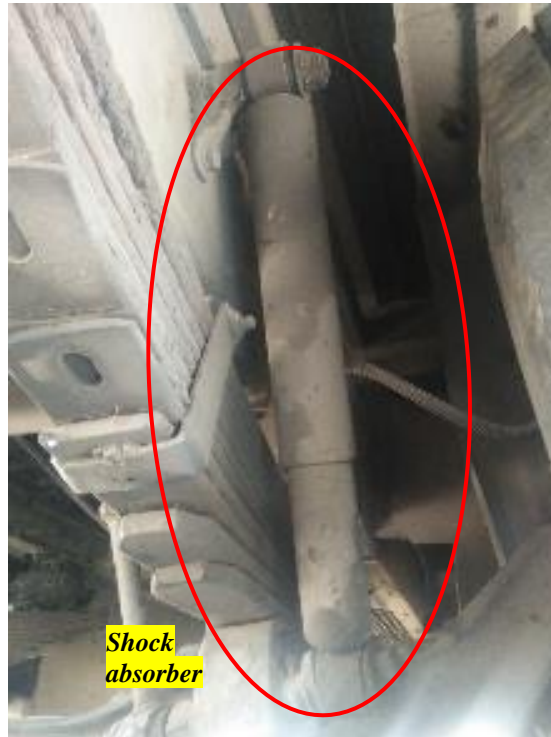
**Gambar 23.** Pemeriksaan *shock absorber* menunjukkan tidak ada rembesan minyak hidrolik.

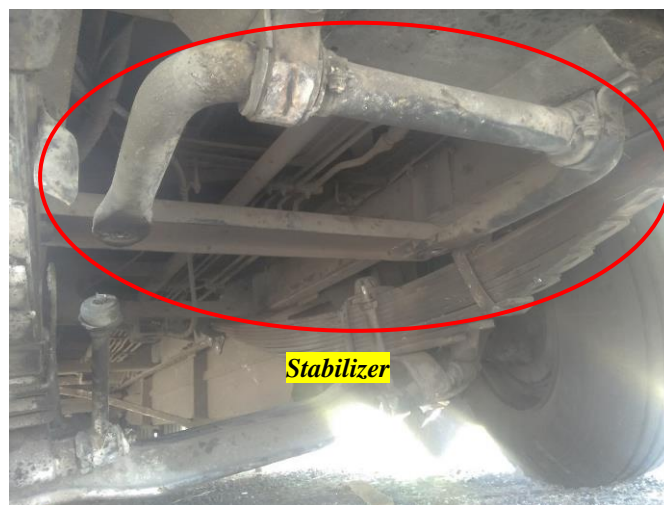
**Gambar 24.** Pemeriksaan *stabilizer* menunjukkan bahwa *stabilizer* dan komponennya dalam keadaan terpasang dengan baik.

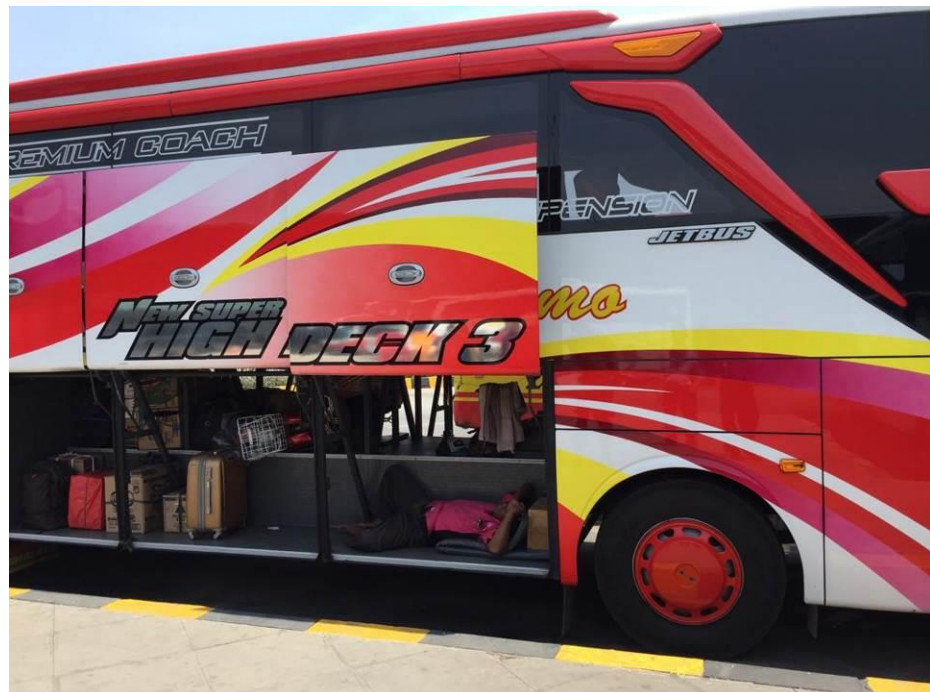
1. Pengemudi mobil bus sedang tidur di bagasi mobil bus

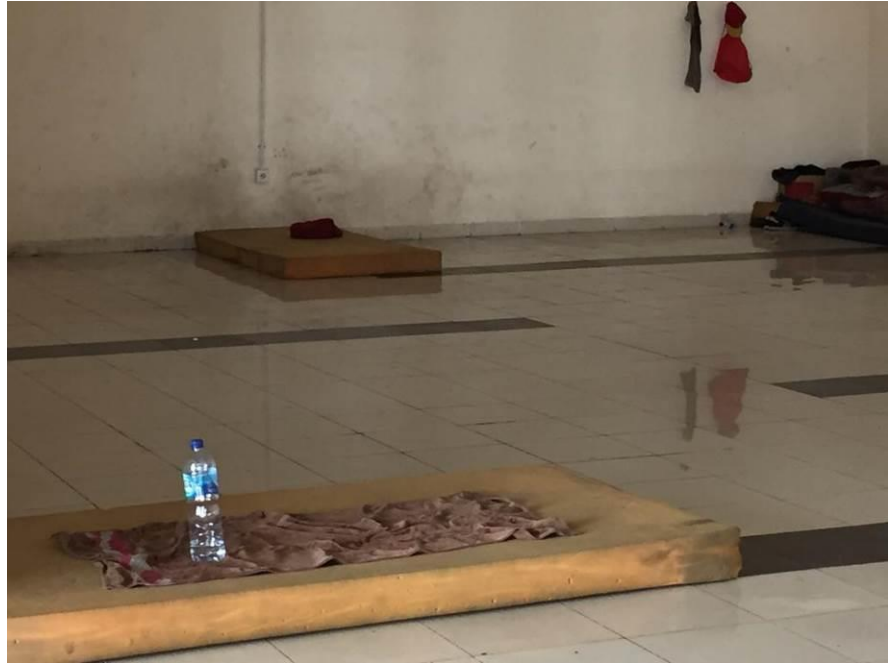
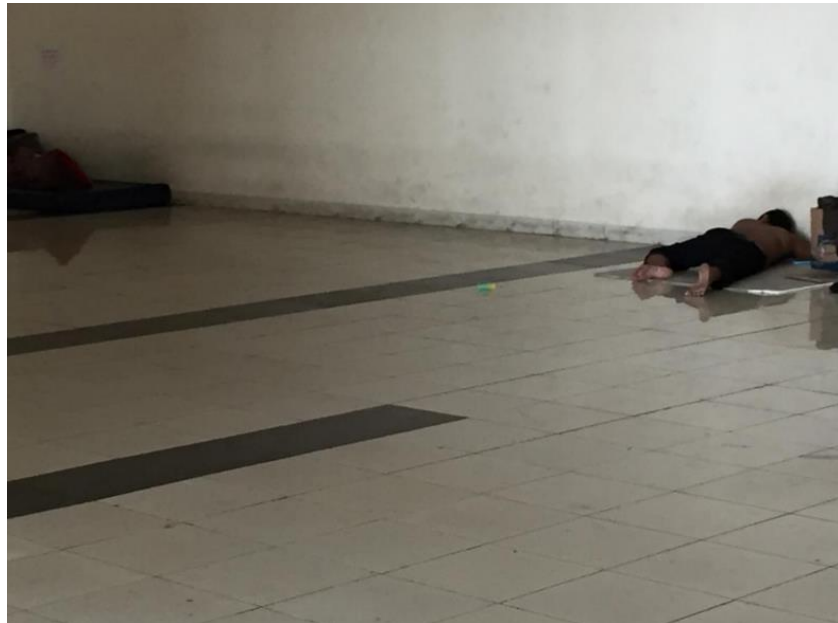
2. Kondisi eksisting ruang istirahat pengemudi yang ada di lantai 3 Terminal Pulo Gebang, Jakarta.

3. Banyak pengemudi mobil bus AKAP beristirahat atau tidur menggunakan ruang/kompartemen di bagasi mobil bus;
4. Terminal Pulo Gebang diresmikan tahun 2016 dan memiliki tiga lantai. Lantai 1 adalah tempat pengendapan mobil bus untuk *standby* menunggu keberangkatan. Lantai 2 adalah kantor operasional terminal, loket-loket PO, unit kesehatan terminal, dan tempat makan dan minum, dan tempat ibadah.
5. Terminal Pulo Gebang sudah memiliki tempat istirahat bagi pengemudi mobil bus AKAP namun lokasinya di lantai 3 yang jauh dari tempat pengendapan mobil bus di lantai 1;

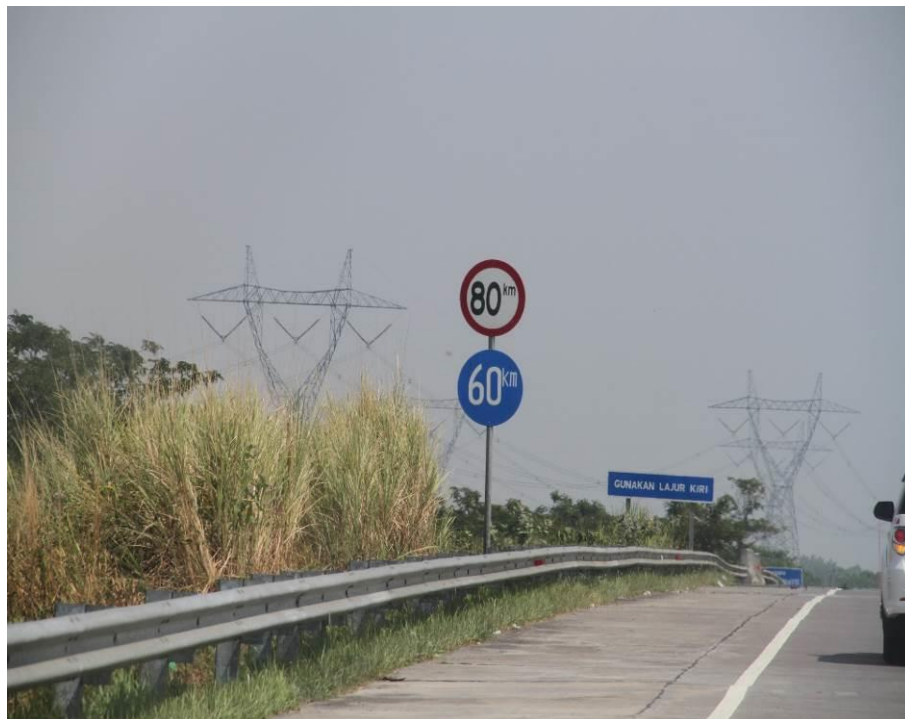
**Gambar 26. Posisi rambu batas kecepatan yang terletak di sisi kiri jalan tol.**

Temuan lain yang didapatkan pada survei terkait dengan rambu-rambu lalu lintas adalah tidak terlihatnya posisi rambu yang terletak di tepi kiri jalan (Gambar 26) oleh pengemudi yang posisinya di lajur cepat apabila terdapat banyak iring-iringan kendaraan di lajur lambat (Gambar 27).

Kurangnya jumlah rambu batas kecepatan akan menurunkan kewaspadaan pengemudi dalam mengendalikan kecepatan kendaraan. Tanpa adanya batas peringatan, pengemudi akan cenderung mengemudikan kendaraannya dengan secepat-cepatnya atau sebaliknya mengemudikan kendaraan dengan santai, tanpa memperhatikan batas kecepatan minimum. Dengan demikian, jumlah pemasangan rambu batas kecepatan perlu dievaluasi untuk mengingatkan pengemudi akan batas kecepatan yang diberlakukan. Apabila hasil evaluasi menunjukkan bahwa rambu batas kecepatan di ruas tol khususnya di Tol Cipali perlu dilakukan penambahan maka penambahan rambu kecepatan tersebut harus segera dilaksanakan.

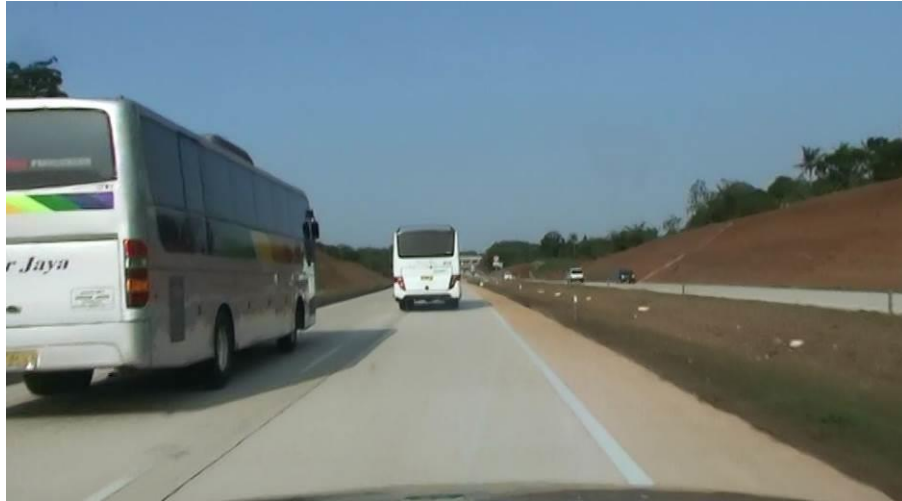
**Gambar 27. Posisi kendaraan yang menghalangi pandangan pengemudi untuk melihat sisi kiri jalan.**

Tidak terlihatnya posisi rambu tersebut merupakan suatu hal yang lumrah terjadi karena banyak ruas di tol di Indonesia khususnya Tol Cipali adalah merupakan ruas-ruas tol sibuk dimana selalu terdapat iring-iringan kendaraan di lajur lambat. Oleh karena itu, c seperti yang ditunjukkan pada Gambar 28.
