LAPORAN AKHIR

KNKT.19.01.02.01

KECELAKAAN TUNGGAL MOBIL BUS A 7520 CS

**DI JALAN TOL CIPULARANG KM 70+400 B, KECAMATAN BABAKAN,
KABUPATEN PURWAKARTA, PROVINSI JAWA BARAT, REPUBLIK INDONESIA
TANGGAL 28 JANUARI 2019**

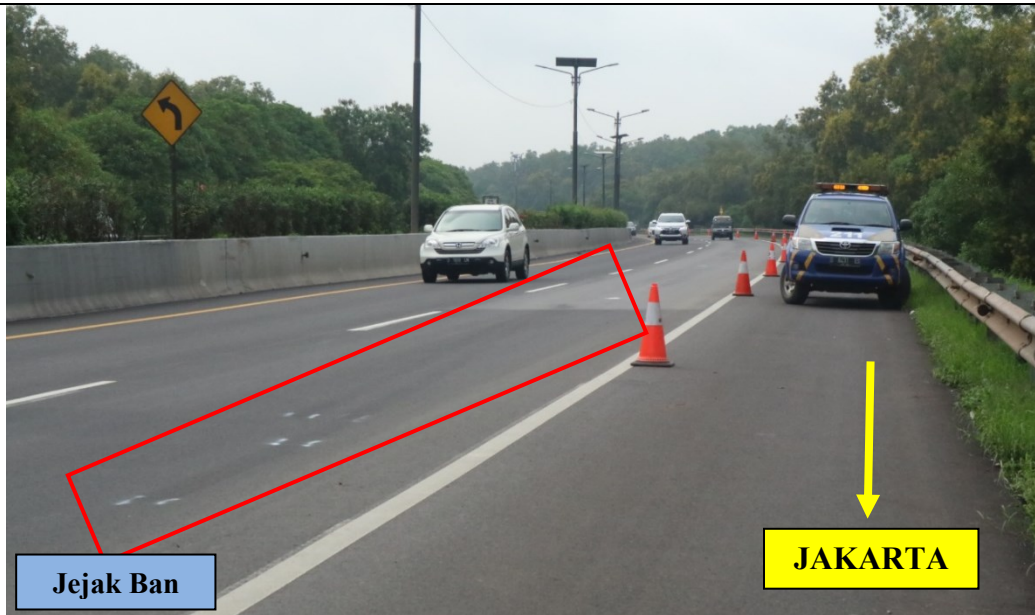
Gambar 5. Jejak Ban (Skid Mark)

Kecelakaan mengakibatkan kerusakan *guardrail* sepanjang 25,7 meter. Mobil bus masuk ke dalam parit, terbalik dan bagian atas kendaraan terlepas. Jarak mobil bus dari titik benturan *guardrail* ke posisi terakhir sejauh 26,1 meter dengan kedalaman parit sekitar 6 (enam) meter. Di lokasi terjadinya kecelakaan terdapat jejak ban / *skid mark* sepanjang 20,59 meter.

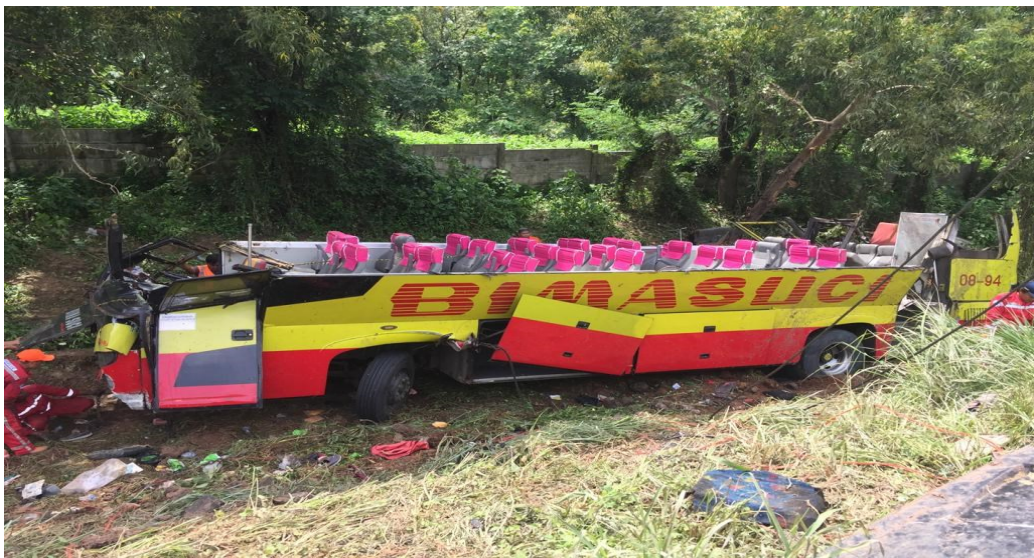
Gambar 7. Mobil Tampak Samping

- a. Rangka dan *Body*
 - 1) Atap bus terlepas
 - 2) Bagian depan terdeformasi
 - 3) Bagian belakang terdeformasi
 - 4) Kaca depan dan samping pecah
 - 5) Pintu pengemudi kanan dan kiri rusak
 - 6) Sistem kemudi rusak

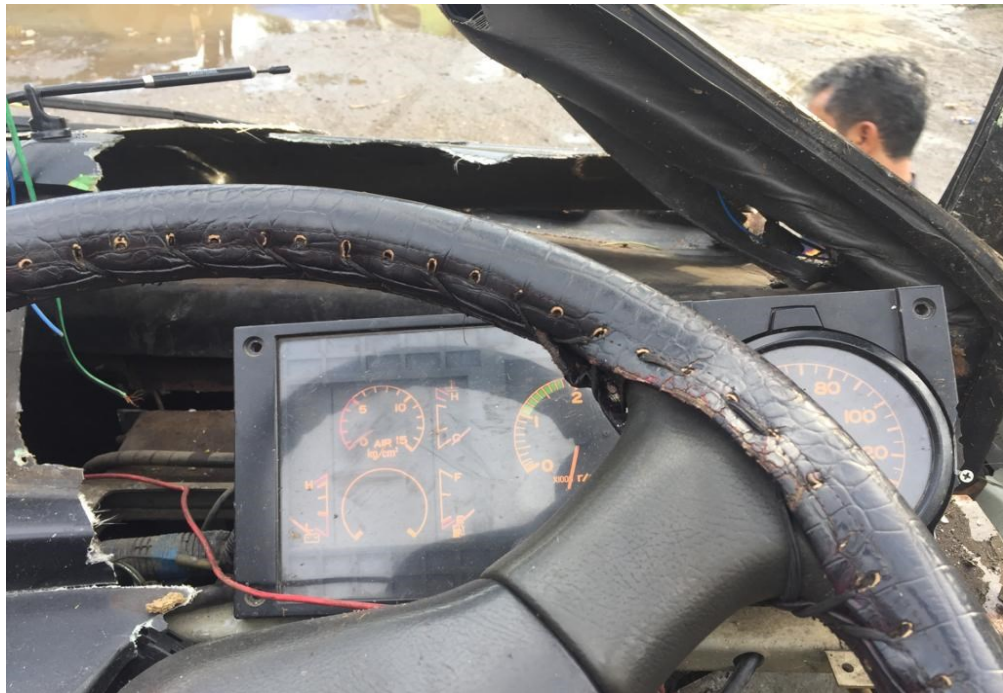
Gambar 9. Sistem Kemudi Rusak

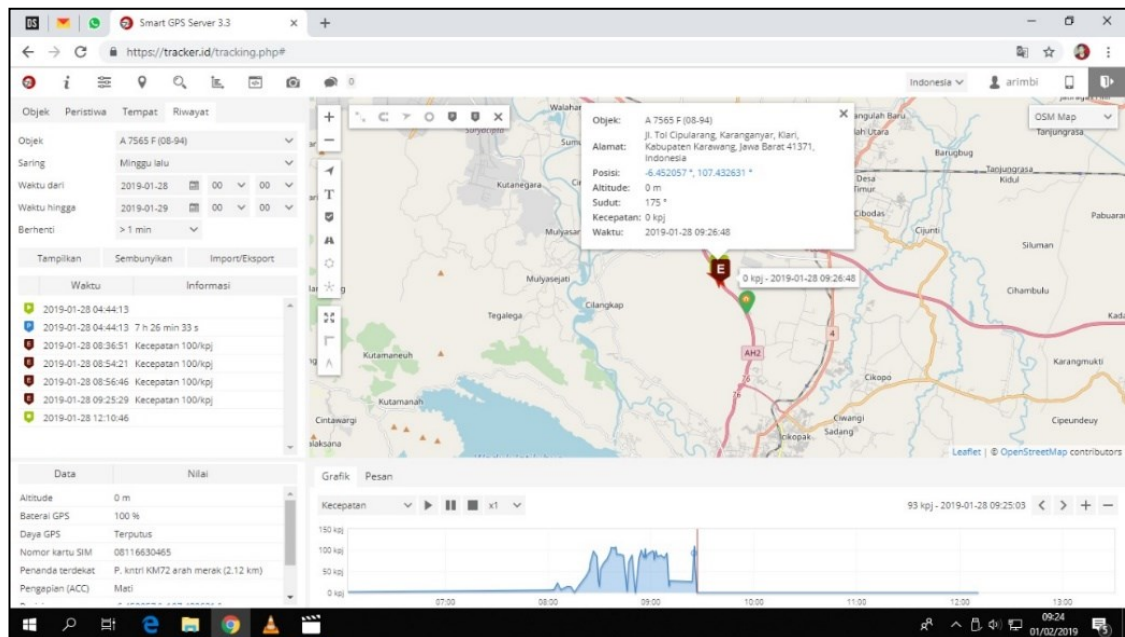
Gambar 14. Tampilan di layar monitor data GPS jam 09.26 wib

Berdasarkan hasil *Global Positioning System* (GPS) yang terpasang pada mobil bus, didapati mobil bus pada saat di lokasi kejadian kecelakaan melaju dengan kecepatan 100 km/jam. Pada kecepatan tersebut menyebabkan pengemudi akan kesulitan untuk mengontrol kendaraan terlebih dalam hal menyiap kendaraan lain, sehingga menabrak *guardrail*, keluar dari badan jalan kemudian menabrak parit dan terbalik.

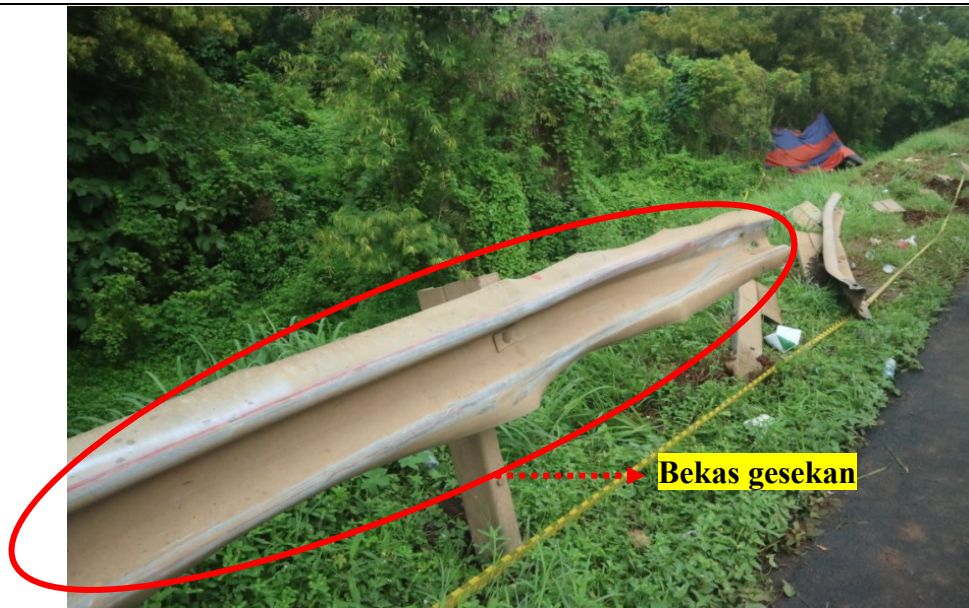
Gambar 15. Bekas Gesekan Badan Mobil Bus Dengan Pagar Pengaman

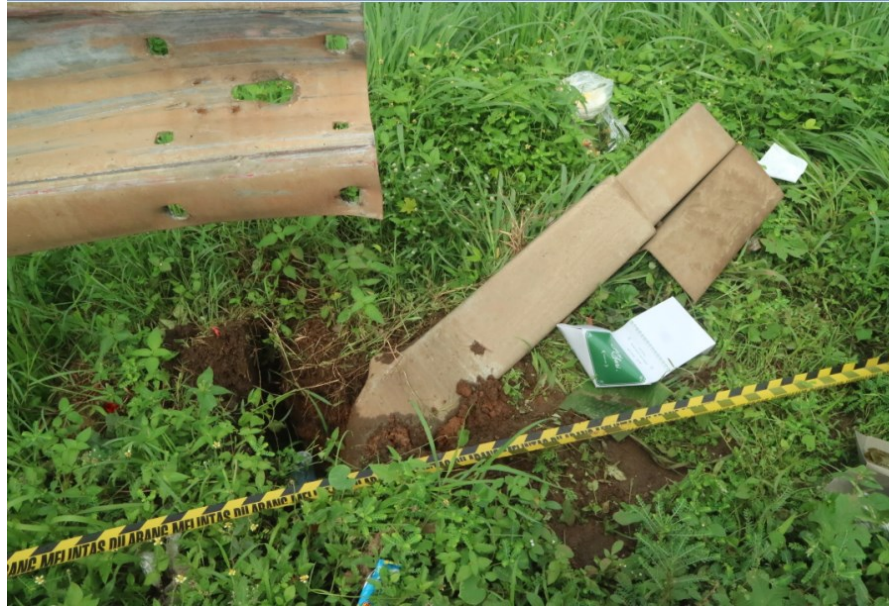
Gambar 16. Komponen Pagar Pengaman Terlepas

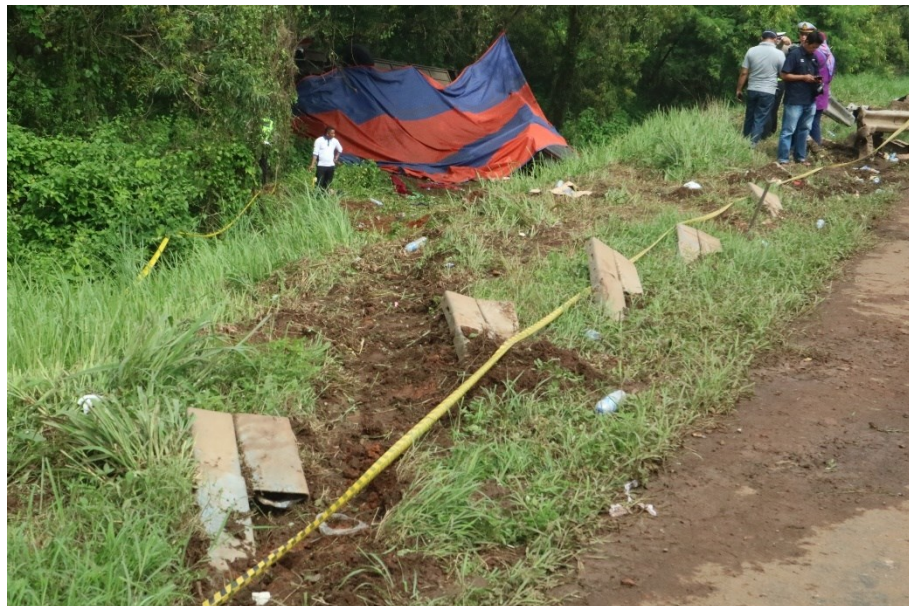
Gambar 17. Tiang Penyangga Pagar Pengaman Roboh
