LAPORAN AKHIR

KNKT.19.02.03.01

TERGULING

MOBIL BUS AKAP PO. KRAMAT DJATI

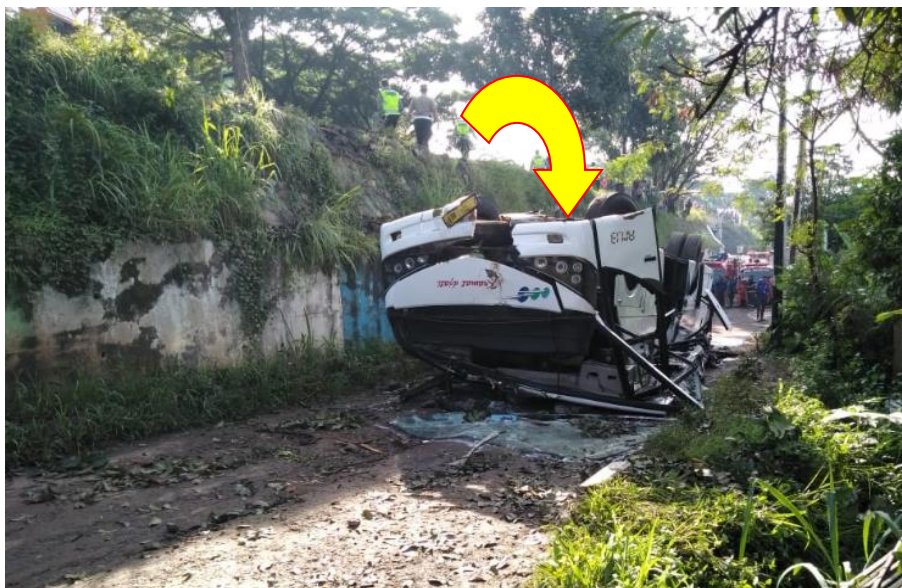
Gambar 2. Posisi akhir mobil bus D7591AF terguling

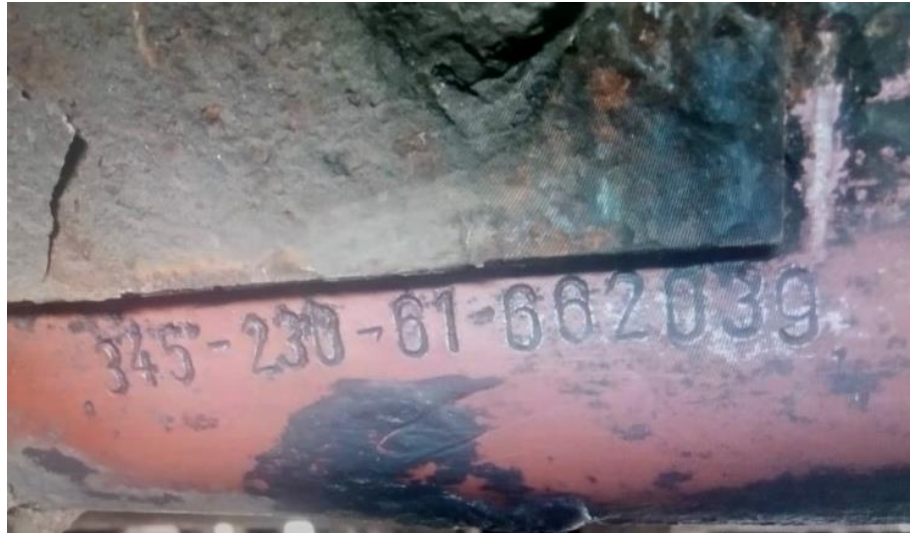
Gambar 3. Nomor rangka mobil bus terguling – 34523061662039

Nomor rangka landasan yang ditempatkan secara permanen di rangka landasan (Gambar 3) dilakukan verifikasi dengan data KBWU Kota Bandung. Kemudian didapat data mobil bus yang sesuai nomor rangka landasan (Gambar 5), yaitu TNKB adalah D-7652-AA. Terdapat ketidaksesuaian dengan TNKB yang terpasang, yaitu D-7591-AF.

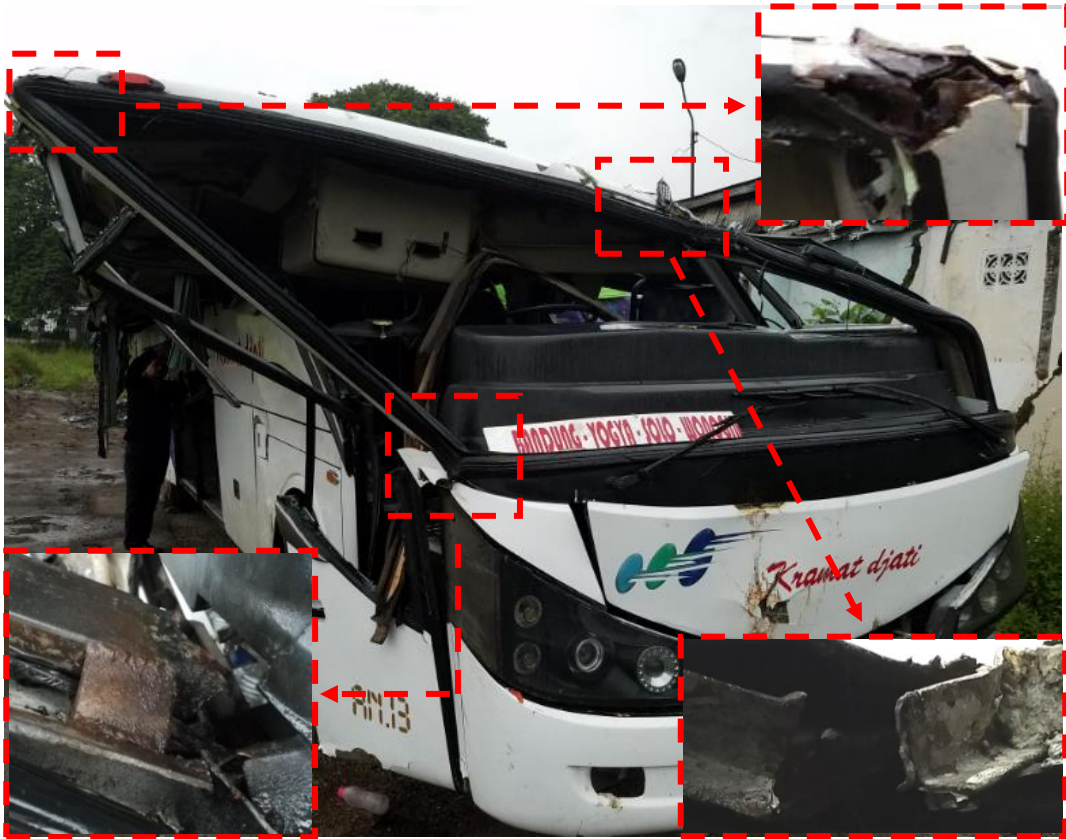
Gambar 6. Superstruktur pilar kaca depan patah

3. Mengingat potensi *rollover* mobil bus yang cenderung tinggi, maka perlu penguatan superstruktur mobil bus untuk memperkecil intrusi struktur pada ruang penumpang saat terjadi *rollover*. Mensyaratkan kepada perusahaan karoseri yang membangun rumah-rumah mobil bus untuk menambah *gusset*/pelat sambung pada sambungan atap dinding dan lantai dinding dengan penempatan strategis. Rancangan teknis ini dilakukan bertujuan untuk mencegah risiko kematian dan cedera yang timbul dari operasi mobil bus (PM.33/2018 Tentang Pengujian Tipe Kendaraan Bermotor pasal 41).

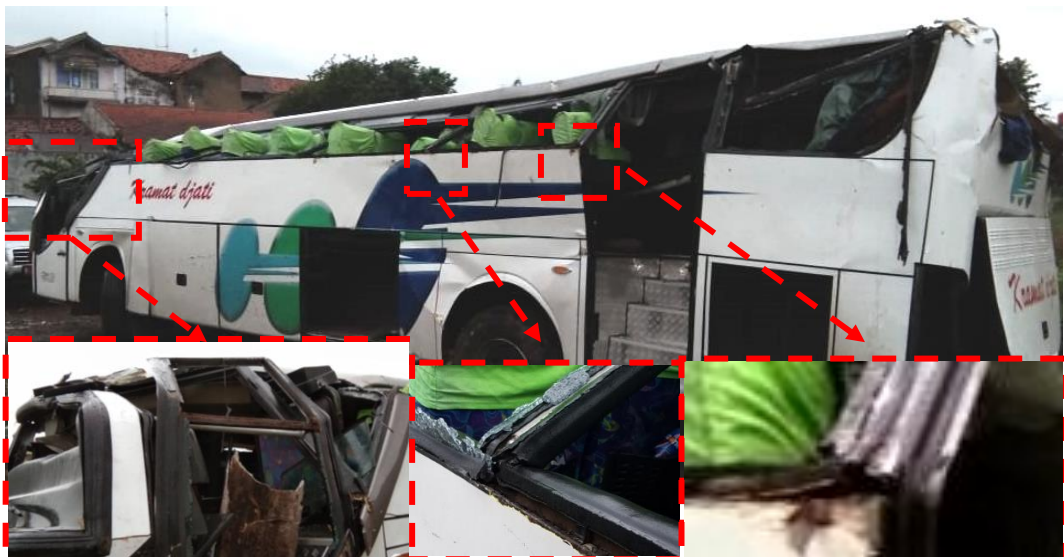
Gambar 7. Superstruktur pilar jendela kiri patah

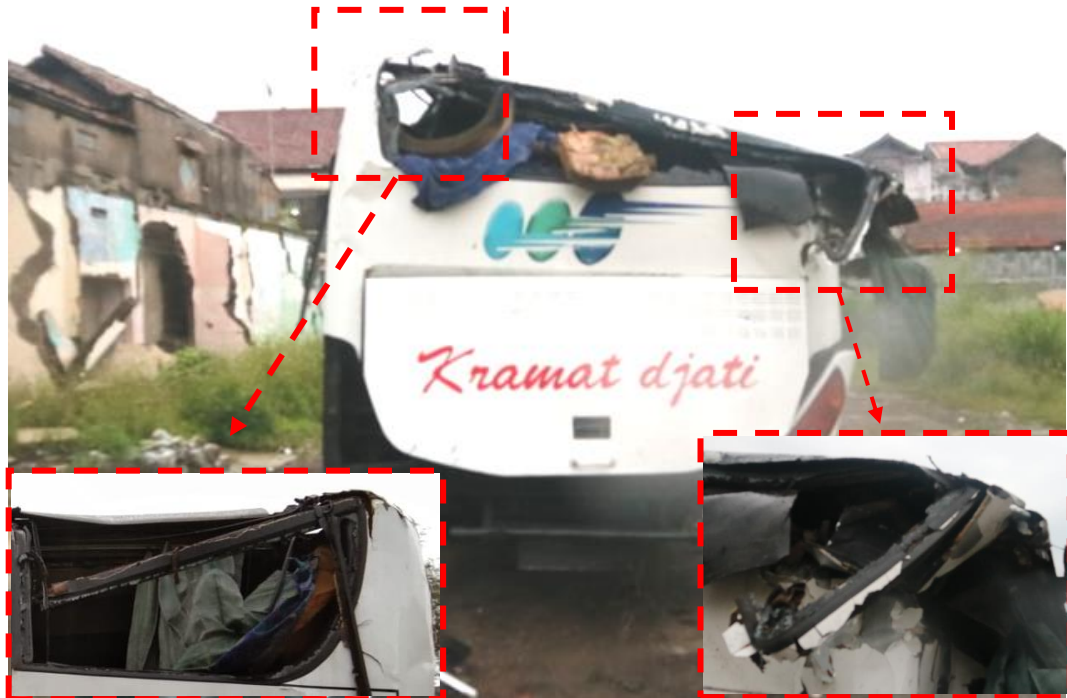
Gambar 8. Superstruktur pilar kaca belakang patah

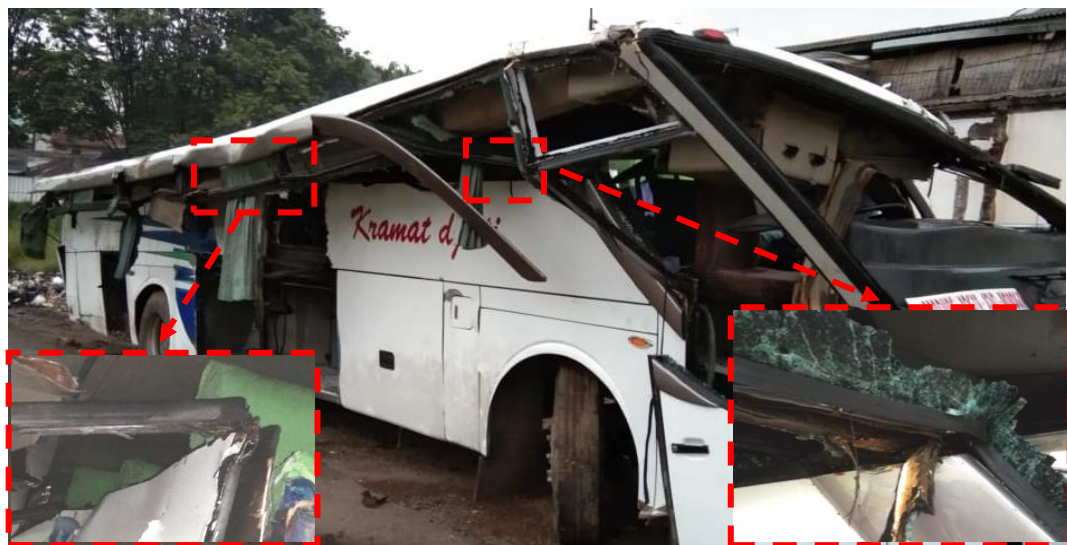
Gambar 9. Superstruktur pilar jendela kanan patah

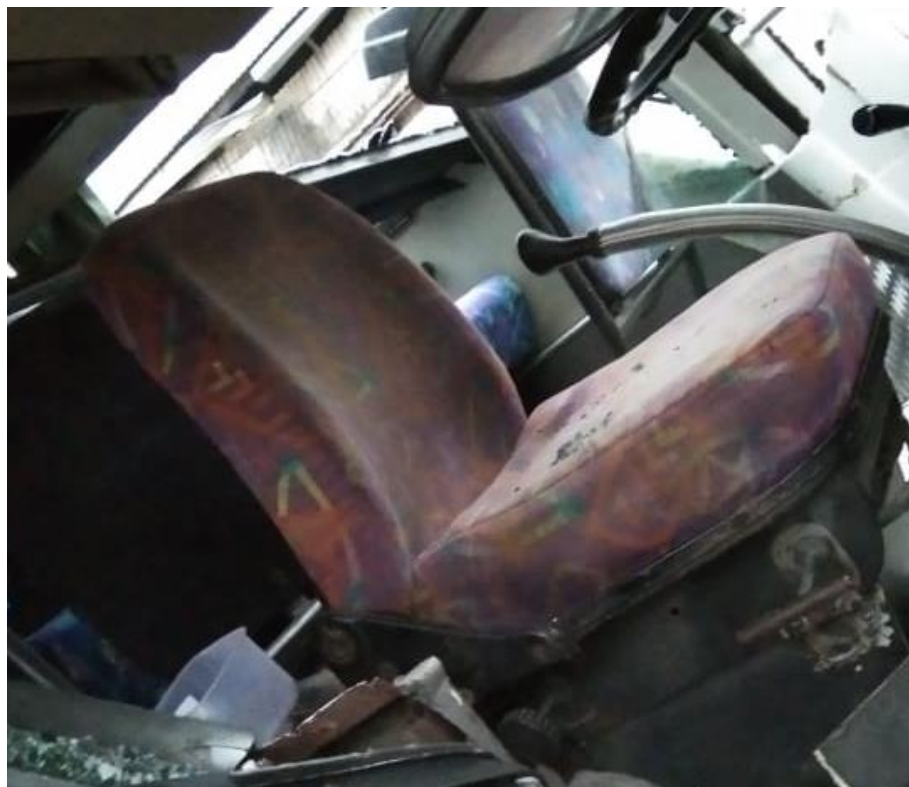
Gambar 10. Kursi pengemudi tidak ada sabuk pengaman

Berdasarkan Permenhub Nomor 28 Tahun 2015 dan Permenhub Nomor 29 Tahun 2015 diatur bahwa kendaraan bermotor umum tidak dalam trayek maupun dalam trayek wajib memenuhi sabuk keselamatan minimal 2 (dua) titik (jangkar) pada semua tempat duduk. Temuan investigasi memperlihatkan bahwa pada mobil bus tidak terpasang sabuk keselamatan pada semua tempat duduk termasuk di kursi pengemudi. Hal ini berkontribusi pada risiko cedera bahkan kematian pada korban karena saat mobil bus terguling, penumpang tidak terikat ke kursi.

4. Pemastian penerapan aturan sabuk keselamatan kendaraan bermotor umum minimal 2 (dua) titik (jangkar) pada semua tempat duduk sesuai Permenhub Nomor 28 Tahun 2015 dan Permenhub Nomor 29 Tahun 2015 pada saat penelitian rancang bangun dan rekayasa kendaraan Bermotor, penelitian dan pemeriksaan kesesuaian fisik kendaraan bermotor dan pelaksanaan uji berkala.

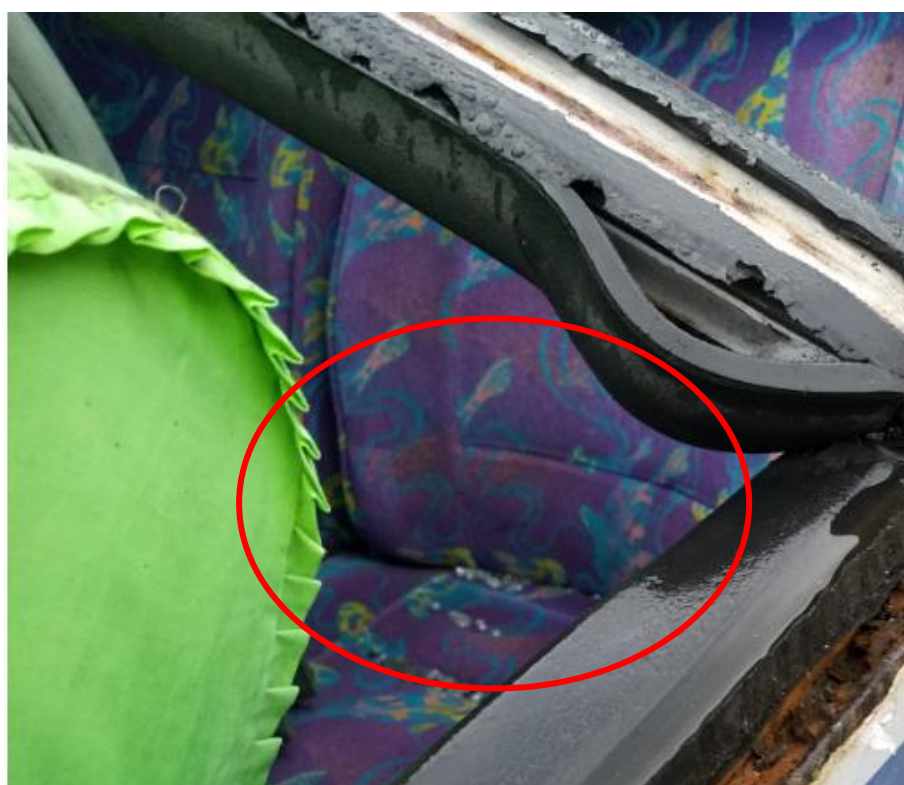
Gambar 11. Sabuk pengaman tidak tersedia di semua kursi penumpang

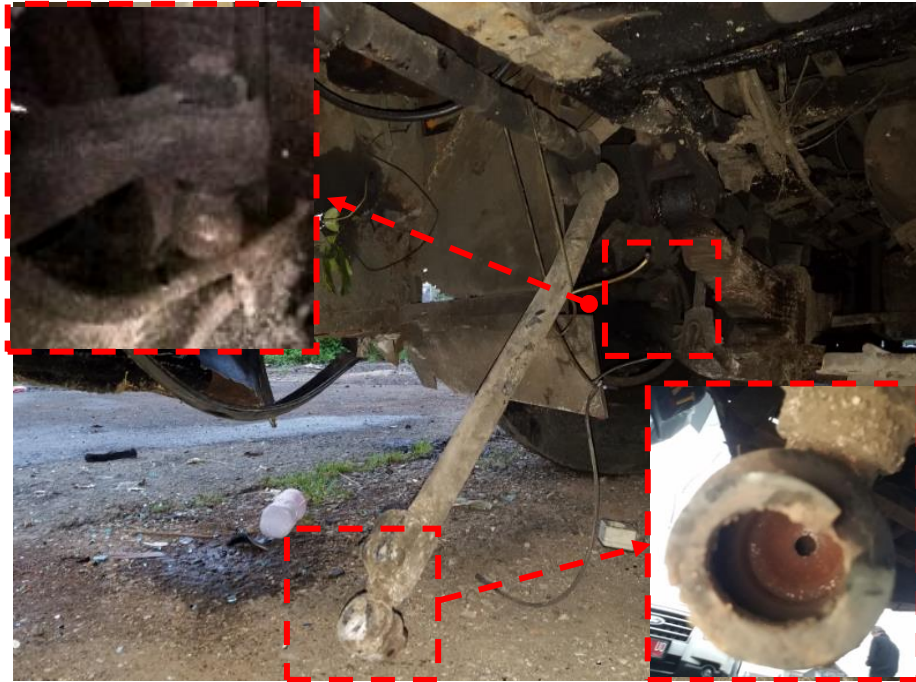
Gambar 12. Relay rod/drag link lepas dari tie rod end ke knuckle arm

10. *Relay rod/drag link* lepas dari *tie rod end* yang menghubungkan dengan *knuckle arm*. Berdasarkan fungsinya bahwa *knuckle arm* meneruskan gerakan *tie rod* atau *drag link* ke roda depan melalui *steering knuckle*. *Steering knuckle* yang berputar dengan tumpuan *ball joint* berfungsi sebagai poros putaran roda. Sehingga setelah melewati jembatan Bypass Cicalengka, roda depan mobil bus tidak mendapatkan tenaga gerak sesuai gerakan *steering gear*. Akibatnya mobil bus bergerak lurus tidak dapat dikendalikan dan menabrak patok.

Berdasarkan hasil investigasi dan analisis dapat disimpulkan bahwa penyebab terjadinya kecelakaan adalah *relay rod/drag link* lepas dari *tie rod end* yang menghubungkan dengan *knuckle arm*. Sehingga setelah melewati *fly over* Bypass Cicalengka, roda depan mobil bus tidak mendapatkan tenaga gerak sesuai gerakan *steering gear*. Akibatnya mobil bus bergerak lurus tidak dapat dikendalikan. Karena roda depan kiri sudah melewati lereng tepi ambang pengaman jalan, akhirnya mobil bus terguling ke jalan desa tegak lurus dengan titik mula jatuh kedalaman ± 5 meter dengan posisi terbalik.

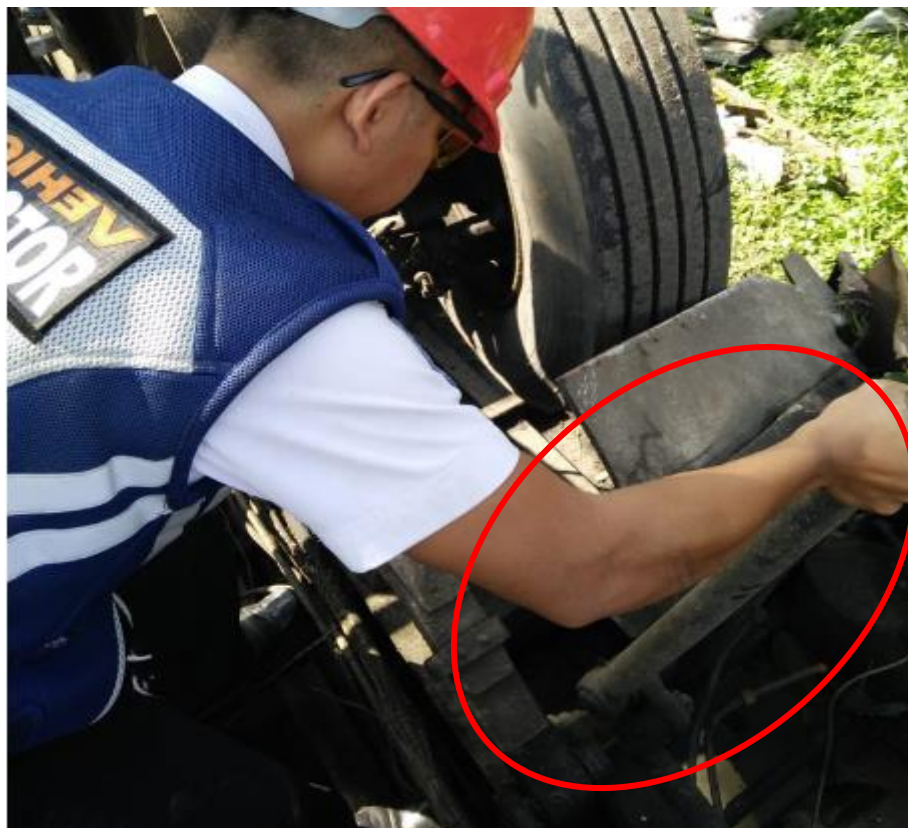
Gambar 13. Petugas memegang relay rod/drag link sesaat mobil bus terguling

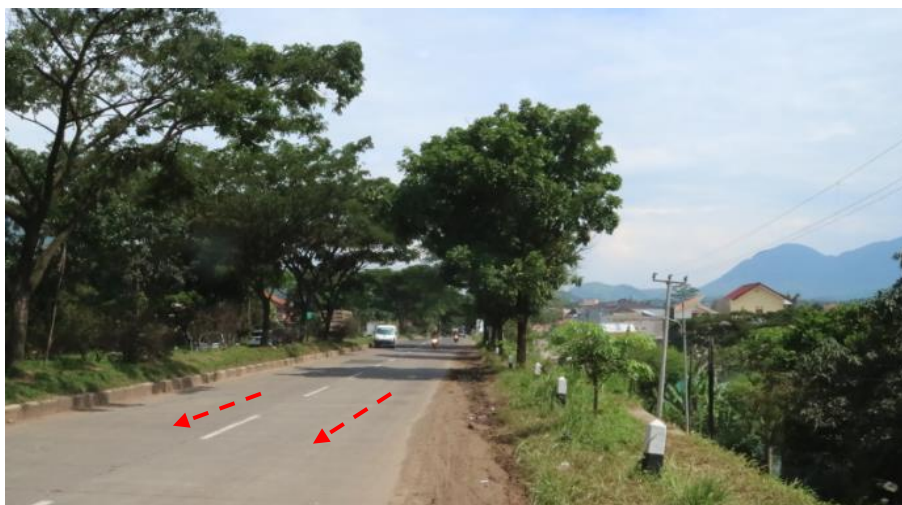
Gambar 14. Jalur arah kecelakaan : lalu lintas 2 lajur searah, kondisi marka tengah pudar, tidak ada marka tepi, terpasang patok jalan.

Berdasarkan data perlengkapan jalan (Gambar 14) dan lingkungan Jalan Raya Bypass Cicalengka (Gambar 16) perlu adanya pemasangan dan penempatan/penataan lampu penerangan jalan. Sesuai SNI 7391:2008 pada jalan arteri sistem penempatan lampu yang digunakan adalah sistem penempatan menerus. Sistem penempatan lampu penerangan jalan yang menerus/kontinyu di sepanjang jalan yang berbeda ketinggian dan tidak hanya di jembatan. Penerangan jalan ini mempunyai fungsi antara lain menghasilkan kekontrasan antara obyek dan permukaan jalan; sebagai alat bantu navigasi pengguna jalan; meningkatkan keselamatan dan kenyamanan pengguna jalan khususnya pada malam hari; mendukung keamanan lingkungan; dan dapat memberikan keindahan lingkungan jalan. Lampu penerangan jalan dapat diletakkan atau dipasang di kiri/kanan jalan berpohon dan atau di tengah (di bagian median jalan) yang digunakan untuk menerangi jalan maupun lingkungan di sekitar jalan, jembatan dan jalan di bawah jembatan.

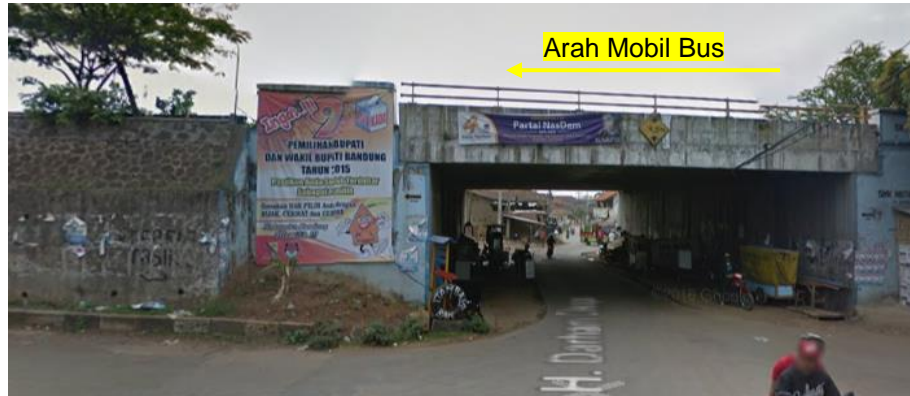
Gambar 15. Jalan desa dibawah Jalan Raya Bypass Cicalengka Kabupaten Bandung

Di lokasi mobil bus terguling yaitu Jalan Raya Bypass Cicalengka adalah *flyover* yang melintasi dibawahnya jalan desa (Gambar 15). Namun tepi ambang pengaman jalan tidak terpasang pagar pengaman, hanya terpasang patok dan terdapat deretan pohon besar. Hal ini berbahaya saat adanya perbedaan ketinggian antara jalan satu dengan lainnya. Sesuai Peraturan Menteri Perhubungan Nomor 82 Tahun 2018 Tentang Alat Pengendali dan Pengaman Pengguna Jalan pasal 8 bahwa pagar pengaman dipasang pada lokasi dengan kriteria jurang atau lereng atau tempat tertentu dengan kedalaman lebih dari 3,5 (tiga koma lima) meter.

1. Melakukan pemasangan pagar pengaman di lokasi kejadian kecelakaan sesuai Peraturan Menteri Perhubungan Nomor 82 Tahun 2018 Tentang Alat Pengendali dan Pengaman Pengguna Jalan pasal 8 bahwa pagar pengaman dipasang pada lokasi dengan kriteria jurang atau lereng atau tempat tertentu dengan kedalaman lebih dari 3,5 (tiga koma lima) meter.
2. Melakukan pemasangan lampu penerangan jalan sesuai SNI 7391:2008 pada jalan arteri sistem penempatan lampu yang digunakan adalah sistem penempatan menerus. Sistem penempatan lampu penerangan jalan yang menerus/kontinyu di sepanjang jalan yang berbeda ketinggian dan tidak hanya di jembatan.

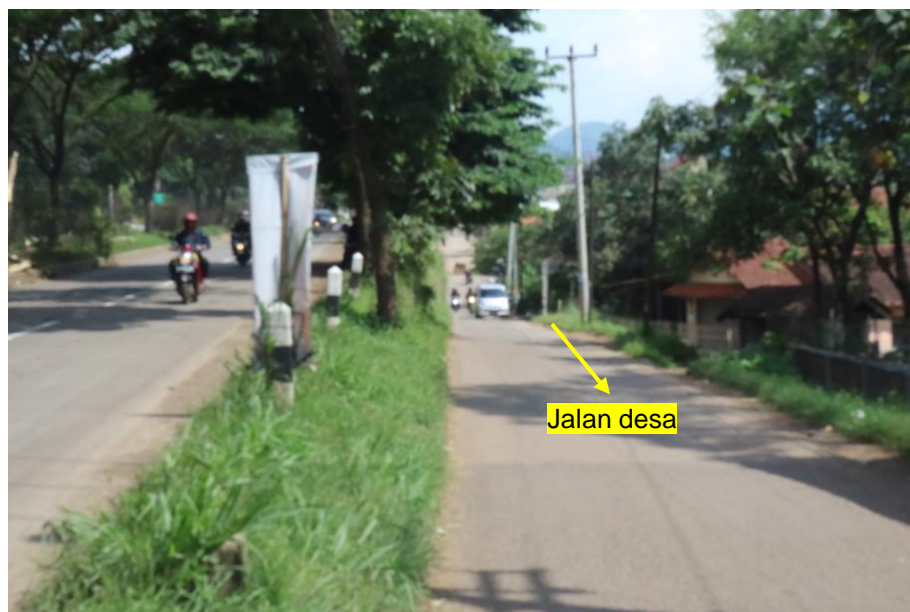
Gambar 16. Lingkungan Sepanjang Jalan Raya Bypass Cicalengka Kabupaten Bandung

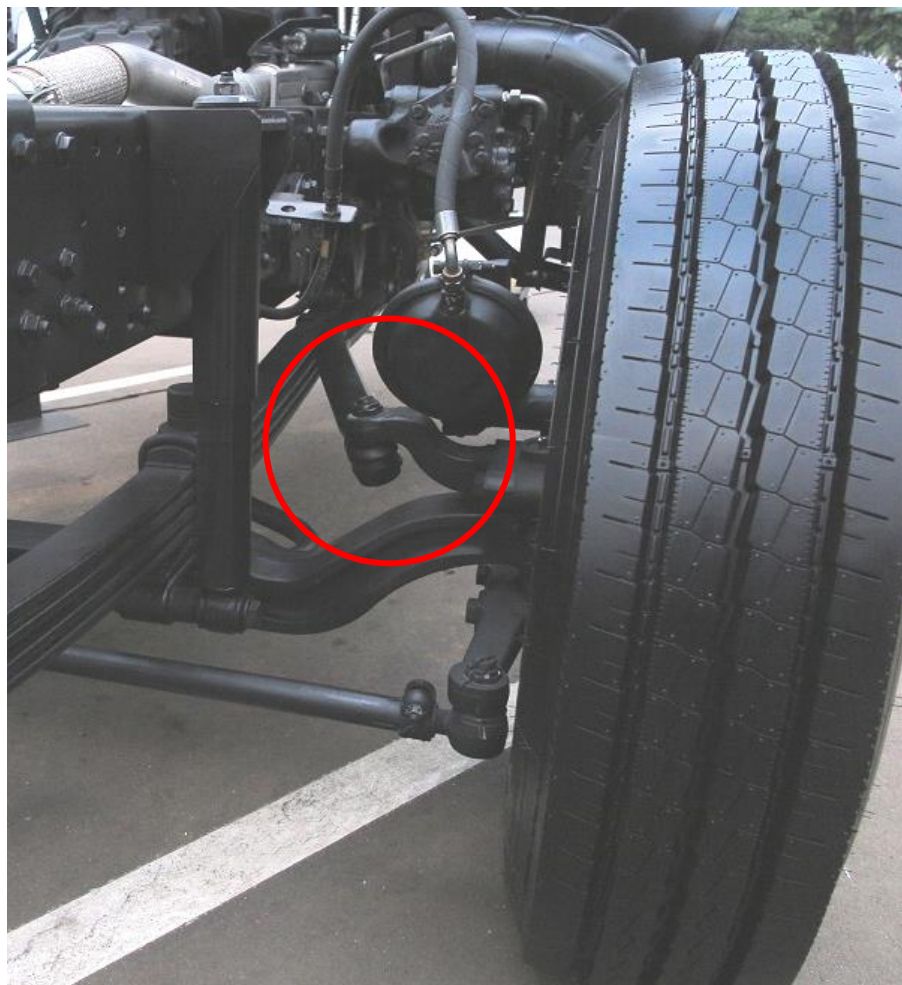
Merk pabrik mobil bus yang terguling adalah Mercedes Benz OF 1113 tahun 1986 yang menggunakan tipe *steering linkage* untuk suspensi rigid dan sudah dilengkapi dengan *power steering*. Temuan di mobil bus, *relay rod/drag link* lepas dari *tie rod end* yang menghubungkan dengan *knuckle arm* (Gambar 12). Berdasarkan fungsinya bahwa *knuckle arm* meneruskan gerakan *tie rod* atau *drag link* ke roda depan melalui *steering knuckle*. *Steering knuckle* yang berputar dengan tumpuan *ball joint* berfungsi sebagai poros putaran roda. Sehingga setelah melewati jembatan Bypass Cicalengka, roda depan mobil bus tidak mendapatkan tenaga gerak sesuai gerakan *steering gear*. Akibatnya mobil bus bergerak lurus tidak dapat dikendalikan dan menabrak patok. Berdasarkan kesaksian bahwa persneling di gigi kesatu sehingga kecepatan mobil bus dapat diperlambat, namun roda depan kiri sudah melewati lereng tepi ambang pengaman jalan, akhirnya mobil bus terguling ke jalan desa tegak lurus dengan titik mula jatuh kedalaman ± 5 meter dengan posisi terbalik.

Gambar 18. Tie rod end drag link-knuckle arm
