LAPORAN AKHIR

KNKT. 19.04.06.01

Laporan Investigasi Kecelakaan Lalu Lintas Dan Angkutan Jalan

**Kecelakaan Tunggal Terbakarnya Mobil Bus AD – 1700 – CF
di Jalan Raya Krumpt, Desa Pegeralang, Kecamatan Kemranjen,
Kabupaten Banyumas, Jateng**

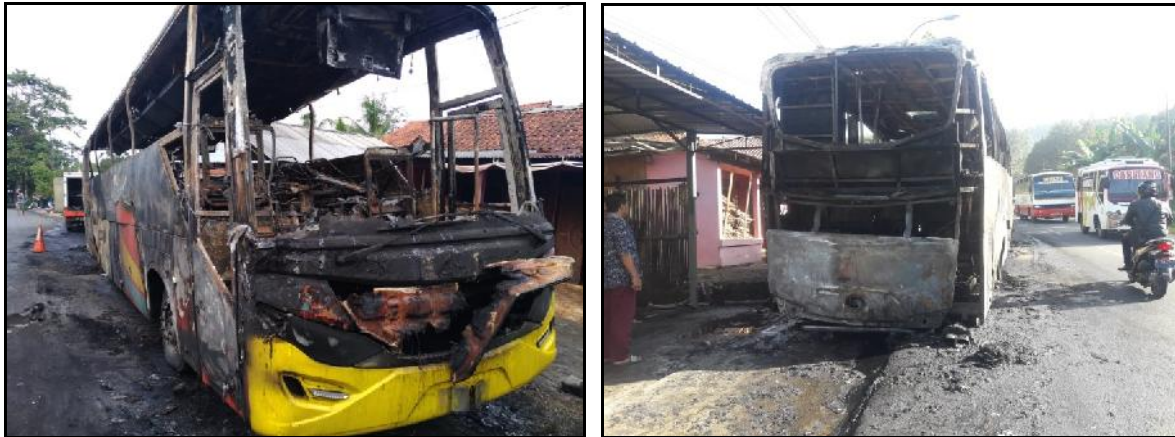
Gambar 1. Kondisi bus tampak depan dan tampak belakang

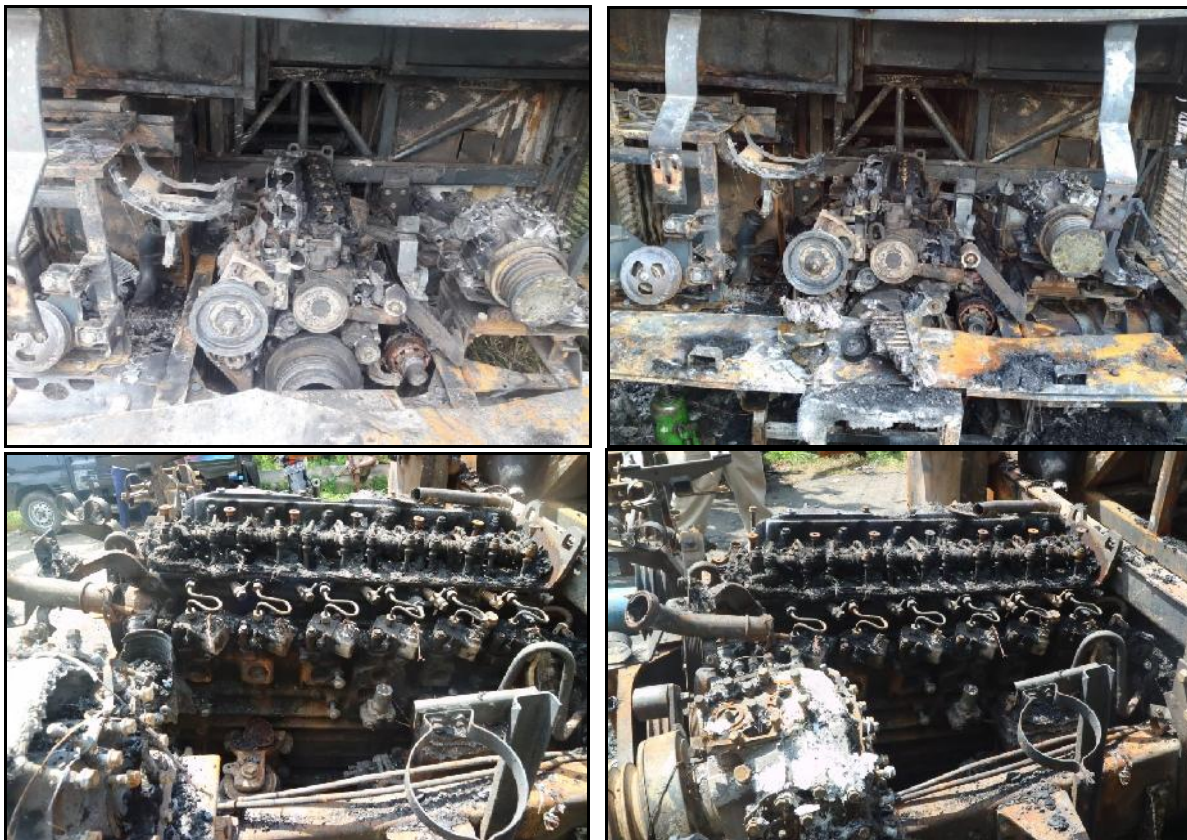
Gambar 2. Kondisi Bagian Mesin

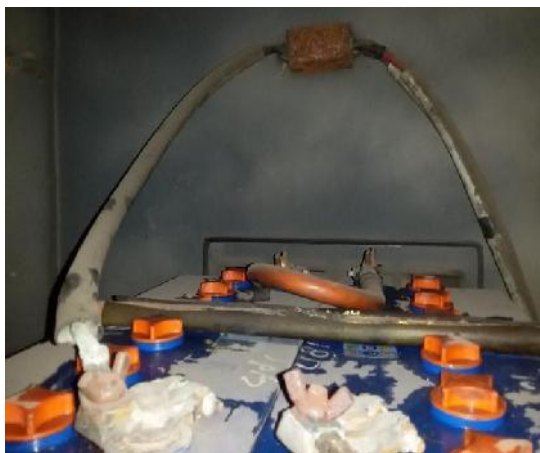
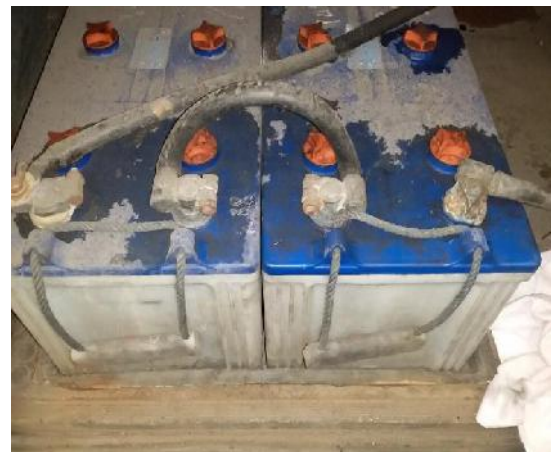
- c) Pada saat memeriksa kondisi ruang mesin dari bus yang sejenis, Pengemudi menjelaskan bahwa api berada pada area sekitar alternator AC, kemudian api semakin membesar. Berdasarkan keterangan tersebut dilakukan evaluasi kemungkinan-kemungkinan apa saja yang bisa menyebabkan alternator rusak dan gejala-gejalanya.
- d) Dari semua kemungkinan yang dapat membuat alternator rusak dan terbakar difokuskan dengan temuan lain yang koheren yaitu kondisi baterai pada bus yang sejenis yaitu adanya korosi pada terminal baterai baik pada baterai dari orisinal Bus ATPM (Agen Tunggal Pemegang Merk) maupun pada baterai untuk sirkit AC.
- e) Pada saat proses pemeriksaan juga ditemukan beberapa rangkaian kabel yang kondisinya tidak standar dan berpotensi menyebabkan kebakaran.

Gambar 5. Ditemukan korosi akibat luapan air ACCU dan kondisi terminal yang korosi

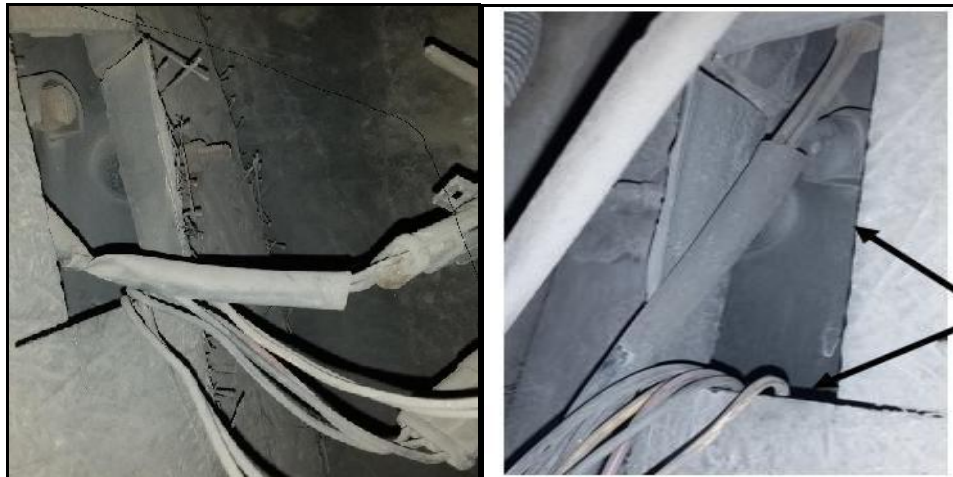
Ditemukan adanya kabel yang melintasi lubang bodi bus, ataupun melintasi rangka tanpa diproteksi dengan pemasangan Grommet (pelindung kabel). Pelindung harus diberikan pada kabel yang melalui lubang baik yang terbuat dari metal maupun non metal. Adapun resiko (hazard) dari proses instalasi seperti ini adalah :

- Jika tidak dilindungi grommet, sentuhan kabel dengan bodi dapat merusak insulation cable (isolasi kabel). Pada gilirannya, jika isolasi terkupas dapat terjadi hubungan pendek (SC) antara core cable dengan bodi metal. Akan timbul arcing (percikan api).
- Jika bodi yang dilalui tidak terbuat dari metal, kerusakan insulation cable dari kabel yang satu pada kabel yang lain, dapat menyebabkan hubungan pendek antar kabel.

- Baik pada kondisi poin a ataupun b diatas, keduanya tidak baik dan perlu dicegah, karena bisa terjadi arcing (percikan api), dan itu adalah satu elemen dari 3 elemen segitiga kebakaran
- Diketahui bahwa intermittent short circuit (SC) belum tentu akan membuat fuse terputus atau CB trip karena arusnya lebih kecil dari rating Fuse / CB. Akan tetapi percikan api yang berasal dari arcing SC listrik sudah cukup menjadi potensi timbulnya kebakaran.

Gambar 6. Tidak ada Grommet (kiri pada bagian kanan belakang Bus)

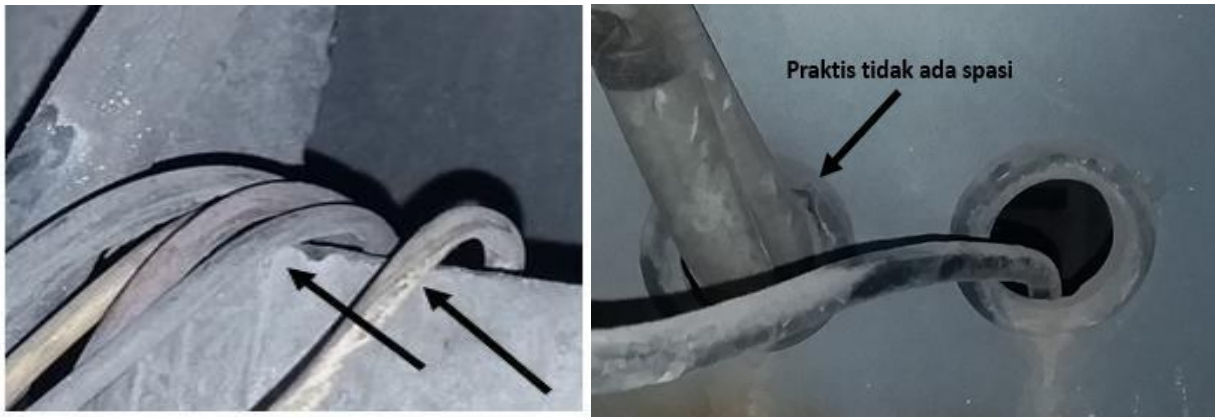
Ditemukan adanya kabel yang melintasi lubang rangka ataupun bodi tanpa ada spasi yang rigid. Adapun potensi resiko (hazard) dari proses instalasi seperti ini adalah :

Gambar 7. Tidak ada jarak, kabel bersentuhan dengan bodi

- Tanpa adanya spasi maka kabel dapat bergesekan dengan bodi ketika bus berjalan. Getaran atau gerak horizontal dan vertikal antara kabel dan bodi dapat merusak insulasi kabel.
- Untuk itu harus diberi clamp untuk memegang kabel.

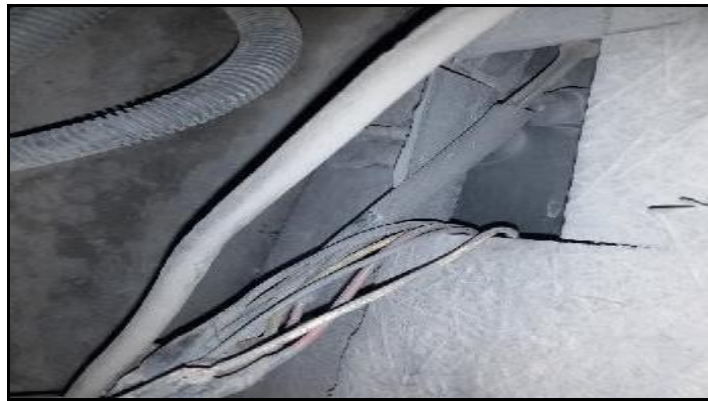
Ditemukan adanya kabel yang melintasi lubang rangka ataupun body tanpa ada clamp untuk menjaga agar kabel tetap pada posisi ditengah lubang, atau agar tetap punya jarak (spasi). Instalasi spasi itu harus dibuat rigid, tidak berubah oleh getaran kendaraan saat mesin hidup atau kendaraan berjalan.

Gambar 9. Tidak ada clamp untuk menjaga agar kabel tidak menyentuh

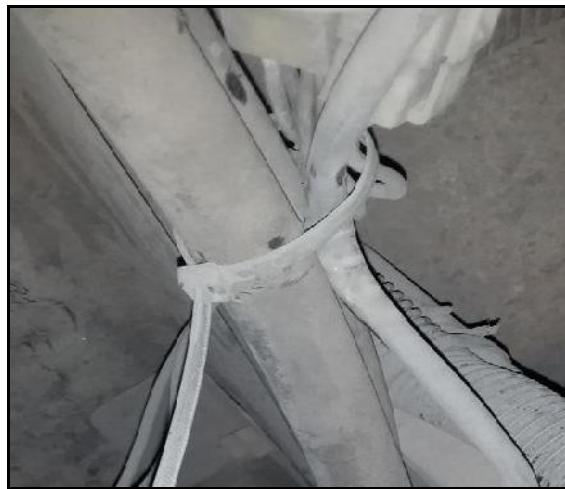
Ditemukan adanya kabel diikat langsung ke metal struktur. Hal ini sangat beresiko mengakibatkan arus pendek. Untuk menjaga agar kabel tidak bergerak (abrasi terhadap struktur), justru kabel harus diberi jarak terhadap struktur. Caranya dengan menggunakan clamp.

Gambar 10. Kabel diikatkan pada struktur

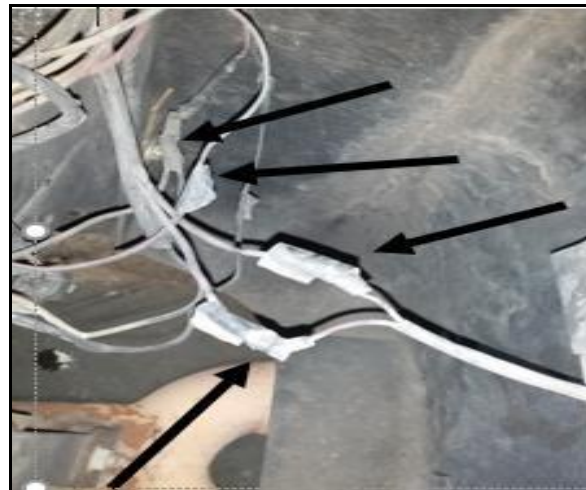
Ditemukan adanya penggunaan isolasi sebagai penutup sambungan. Sambungan tersebut seharusnya menggunakan connector. Apalagi kabel tersebut berada pada bagian mesin dimana temperatur kompartmen tinggi, juga humid. Connector yang tepat untuk digunakan di area tersebut adalah tipe hermetically sealed. Alternatifnya hindari sambungan di area mesin, pindahkan ke area yang lebih baik.

Pada saat investigasi isolasi sudah mulai terlepas, tidak rekat lagi. Tinggal tunggu waktu untuk lepas semua. Jika sudah terlepas maka potensi terjadi hubunga pendek sangat tinggi.

Gambar 11. Pemakaian Isolasi, non standar

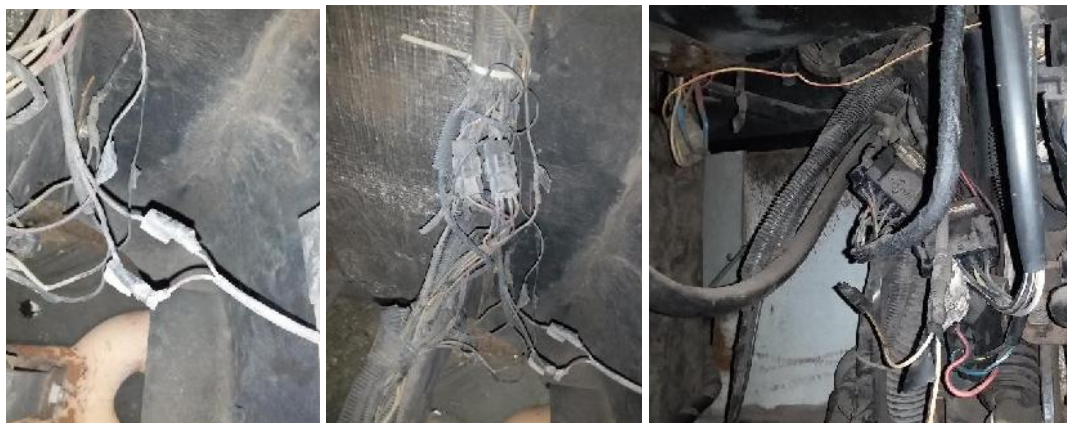
Ditemukan adanya instalasi tidak sesuai standar practice industry. Tidak routing tidak rapi, tidak ada dudukan kabel clamp sepanjang kabel.

Gambar 12. Instalasi kabel tidak sesuai dengan standar industri

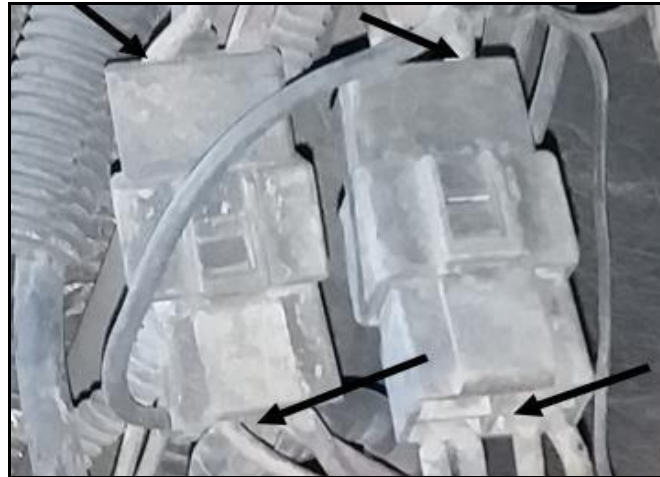
Ditemukan adanya penggunaan konektor yang non hermetically sealed di area mesin (temperatur tinggi dan humid). Dengan waktu, instruksi uap air akan masuk ke area pin (ditunjukkan dengan panah), korosi, yang akan membuat bad connection. Bad connection bisa merupakan awal pemicu panas, arcing, kemudian kebakaran.

Gambar 13. Penggunaan konektor non hermetically sealed di area mesin

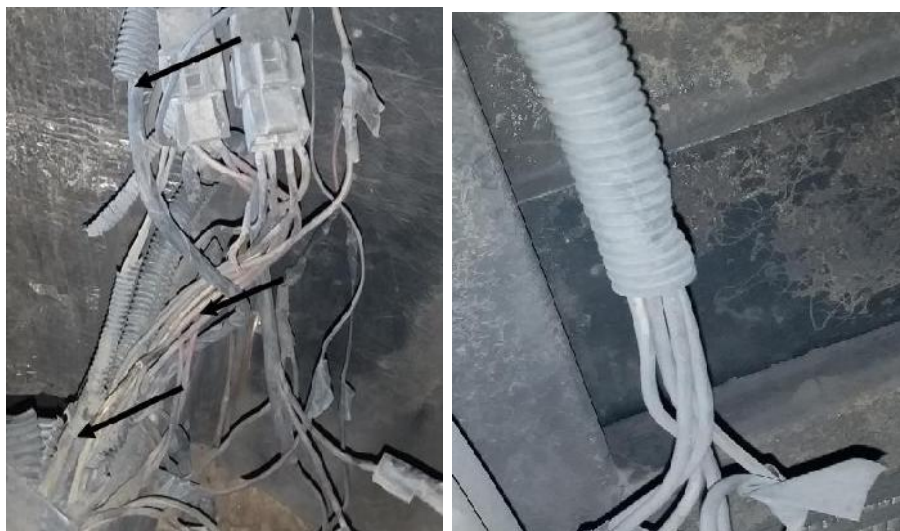
Ditemukan adanya penggunaan conduit sebagai pelindung kabel di daerah mesin yang terlihat terpotong. Juga sebagian kabel dengan conduit sebagian yang lain tidak, kondisi ini merupakan hazard dan bias mengakibatkan arcing.

Gambar 14. Pemasangan Konduit Yang Tidak Menyeluruh

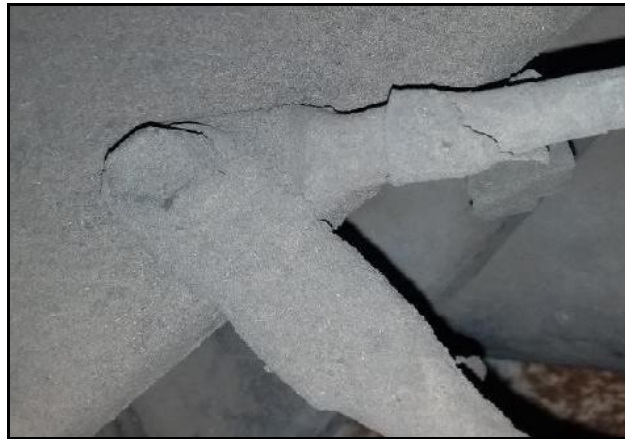
Untuk menjamin koneksi yang baik antara lug, skun terhadap rangka bus, sebaiknya tidak menumpuk ground lug, skun. Yang terbaik adalah satu lug / skun untuk satu ground stud, terlebih jika hal itu berada pada area yang lembab / basah (swamp), temperatur tinggi, vibrasi tinggi, ataupun arus besar (ukuran kabel besar).

Gambar 15. Penumpukkan ground stud

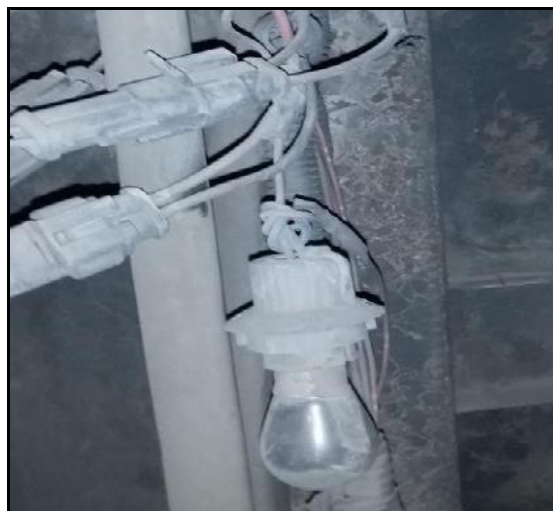
Ditemukan adanya lampu tergantung tanpa dudukan pada ruang mesin. Kondisi tersebut dapat mengakibatkan lampu bergerak bebas saat bus berjalan. Jika lampu terbentur sesuatu dan kemudian pecah, maka bagian metal lampu bisa menyentuh struktur, akan terjadi hubungan pendek dan timbul percikan bunga api (arcing).

Gambar 16. Instalasi Lampu gantung tanpa dudukan rigid

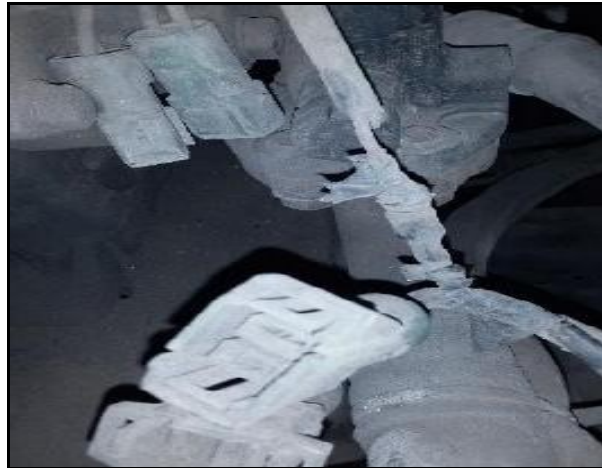
Cap and Stowed, adalah istilah yang umum digunakan pada kabel yang tidak digunakan dalam suatu serial produksi (opsional). Maksudnya ujung dari kabel harus ditutup dan disimpan sesuai standar. Ditemukan adanya ujung kabel (konektor) dibiarkan terbuka dan tidak di simpan pada tempat yang aman. Intrusi air / uap dapat merusak terminal, bahkan jika terminal menjadi basah dan kotor bisa menyebabkan terjadinya hubungan pendek.

Gambar 17. Konektor yang tidak digunakan tidak diperbolehkan terbuka

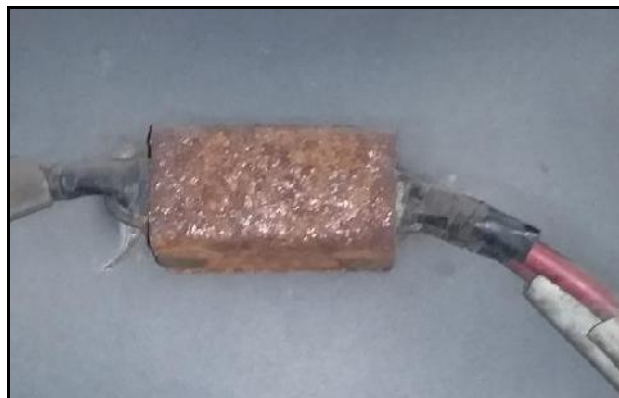
Ditemukan dudukan fuse yang sudah berkarat dan tidak presisi. Seharusnya dudukan tersebut diganti dan dilakukan pemeriksaan secara rutin (maintenance issue).

Gambar 18. Dudukan fuse Baterai dapat digoyang dan materialnya sudah karatan berat

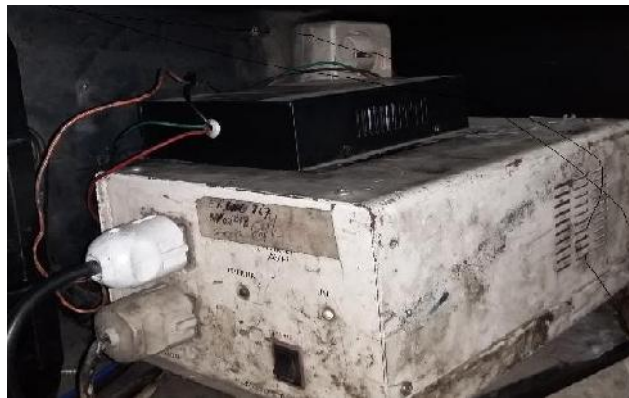
Ditemukan inverter dipasang dalam dashboard kompartmen tanpa ada ventilasi atau pengaliran udara. Inverter mengeluarkan panas. Jika ditaruh dalam kompartmen tertutup, disipasi panas tidak berjalan dengan baik. Kondisi tersebut dapat meningkatkan temperatur dan akan merusak Inverter, atau membuat internal sikat mengalami hubungan pendek. Hazard ini bisa menyebabkan terbakar. Oleh sebab itu harus dibuat ventilasi atau pengaliran udara.

Gambar 19. Inverter dipasang begitu saja tanpa dudukan yang benar

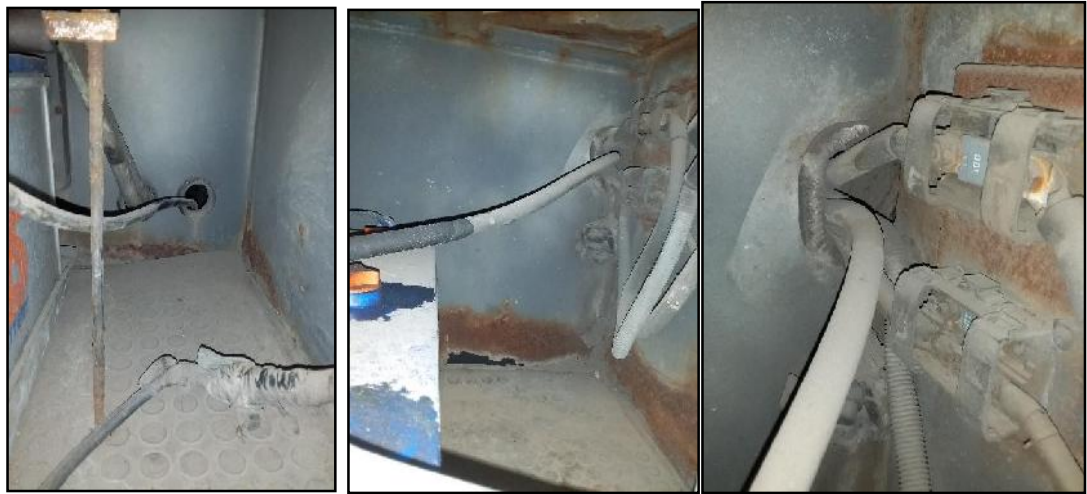
Ditemukan adanya karat disekeliling kompartmen baterai. Hal ini menunjukkan adanya penguapan cairan baterai secara berlebihan. Hal ini juga menunjukkan kurangnya perhatian pada maintenance baterai khususnya dalam hal pengisian cairan baterai. Cairan dibawah ambang batas bawah, akan membuat baterai cepat panas dan itu mendorong penguapan semakin cepat. Kondisi ini juga menunjukkan tidak adanya ventilasi untuk mengalirkan uap electrolyte keluar dari kompartmen Baterai. Korosi berat pada bagian baterai kompartmen, menunjukkan perlunya solusi untuk mengeluarkan cairan atau uap electrolyte baterai keluar dari kompartmen. Ini diperlukan khususnya untuk melindungi terminal baterai dari korosi, dan kemungkinan timbulnya panas ataupun arcing.

Gambar 20. Korosi berat pada baterai kompartmen

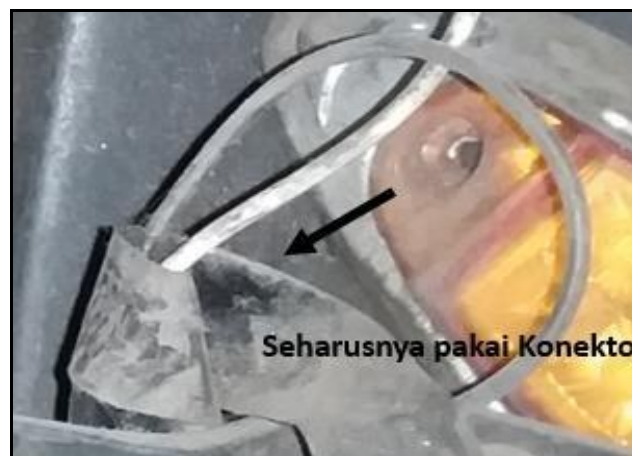
Ditemukan penggunaan isolasi pada daerah kompartmen mesin (temperatur tinggi, humid). Sambungan manual dengan tangan dan penggunaan isolasi beresiko terjadi overheat / arcing, seharusnya menggunakan konektor khusus. Pada saat investigasi plastik isolasi sudah mulai terkelupas. Kabel diselipkan diantara metal. Jika isolasi terlepas maka akan terjadi hubungan pendek antara kabel dengan bodi.

Gambar 21. Sambungan kabel tanpa konektor ditutup dengan isolasi

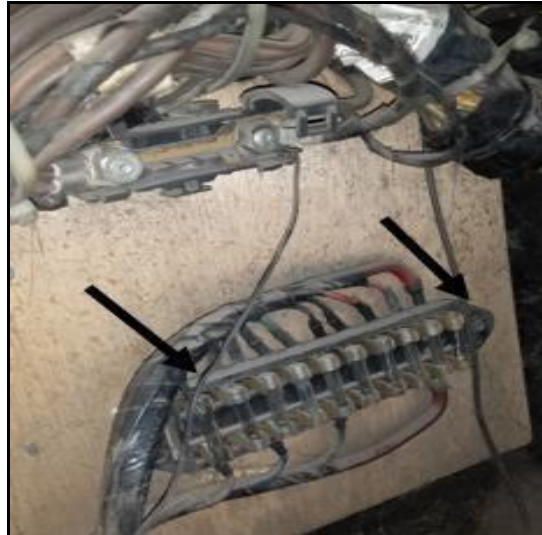
Ditemukan adanya 2 (dua) kabel yang bersentuhan dengan sekering (fuse). Hal ini sangat beresiko, karena dapat terjadi gesekan dan pada gilirannya isolasi lecet, kemudian timbul hubung pendek. Kabel harus dijauhkan, dipisah dan harus didudukan dengan benar (secure).

Gambar 22. Kabel menyentuh sekering (fuse) karena tidak dipasang dengan benar

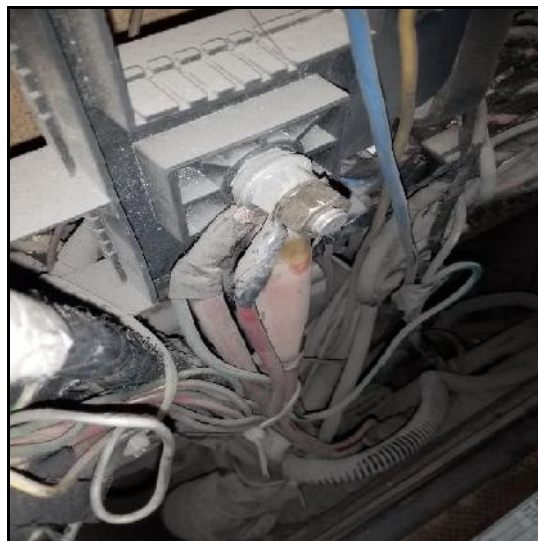
Gambar 23. Instalasi rute kabel di dalam box

Selain itu, kabel power (ukuran besar) juga harus dipisah dari kabel kontrol, yang ukurannya lebih kecil. Rute kabel harus rapi, setiap bundle dipisahkan sesuai groupingnya. Pada prinsipnya instalasi kabel dalam box memiliki standar practice industry yang sama dengan instalasi diluar box.

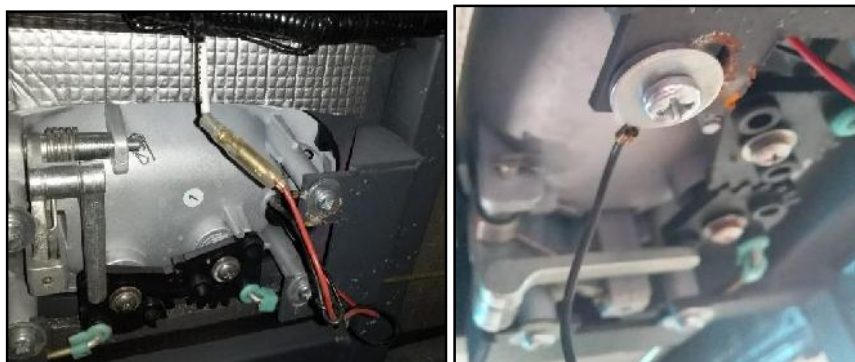
Ditemukan adanya pemasangan kabel dekat instalasi mekanik yang tidak aman (*secure, rigid*) dari kemungkinan kontak dengan sistem gerak mekanik. Jika kabel terjepit sistem mekanik, dapat terjadi hubungan pendek (SC). Ditemukan juga kabel yang bersentuhan dengan metal.

Gambar 24. Kabel dekat sistim mekanik (21A Kiri, 21 B Kanan)

Pada gambar sebelah kanan adanya karat menunjukkan proses bonding belum dilakukan dengan benar. Sekrup arah terbalik, Kabel hitam seharusnya dipasang secure dan rigid dengan clamp.

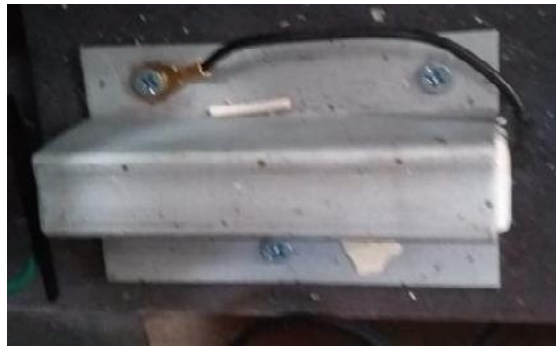
Pada gambar menunjukkan peletakan ground stud seharusnya di main frame. Peletakkan pada secondary frame (atau turunan ke 3 dst), akan menimbulkan adanya stack up bonding). Dalam hal ini akan sulit untuk mendapatkan tahanan rendah, karena nilainya bergantung pada jumlah stack up. Disamping itu bonding antara main frame dengan secondary frame (dan frame berikutnya) harus direncanakan dengan benar dan didefinisikan dalam drawing instalasi struktur.

Gambar 25. Bonding pada secondary frame

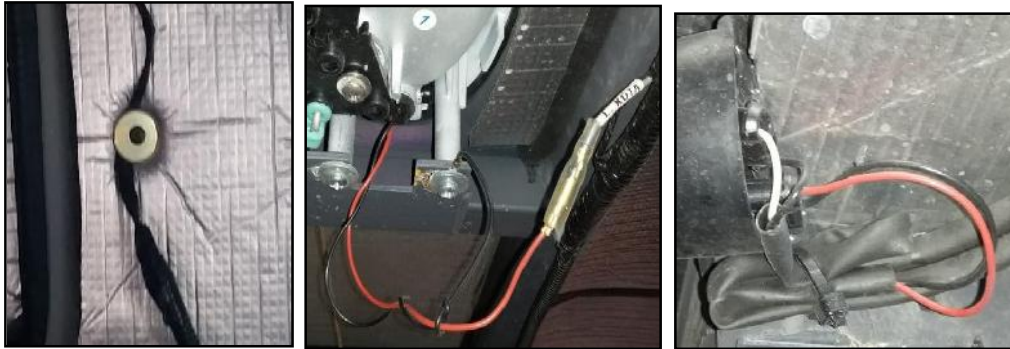
Ditemukan adanya kabel yang bersentuhan dengan metal. Didaerah sekitar mekanikal sistem instalasi kabel harus lebih secure dan rigid. Kabel didaerah mesin perlu ada conduit untuk proteksi. Conduit harus dibuat menyeluruh sehingga tidak ada kabel yang terbuka (kabel merah).

Gambar 26. kabel menyentuh frame

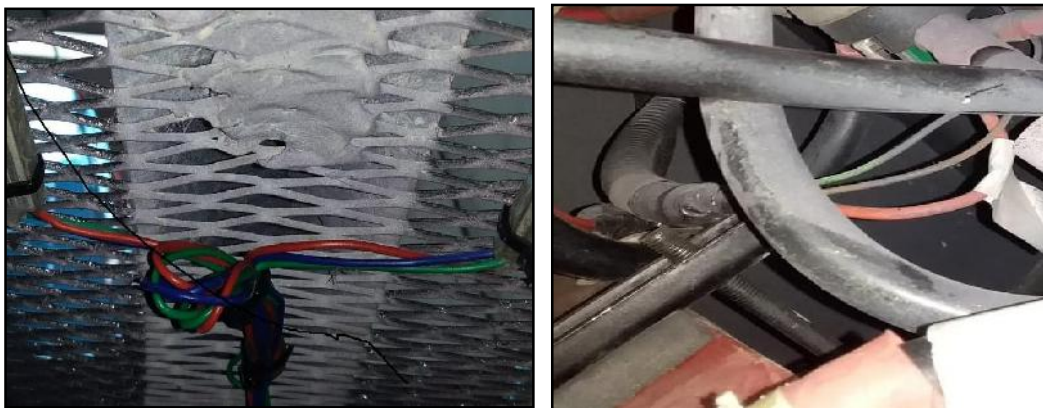
Gambar 27. Kabel menyentuh metal, dan rangka Baterai

Kabel tidak boleh menyentuh rangka pemegang baterai, apalagi terdapat resiko adanya tumpahan cairan baterai.

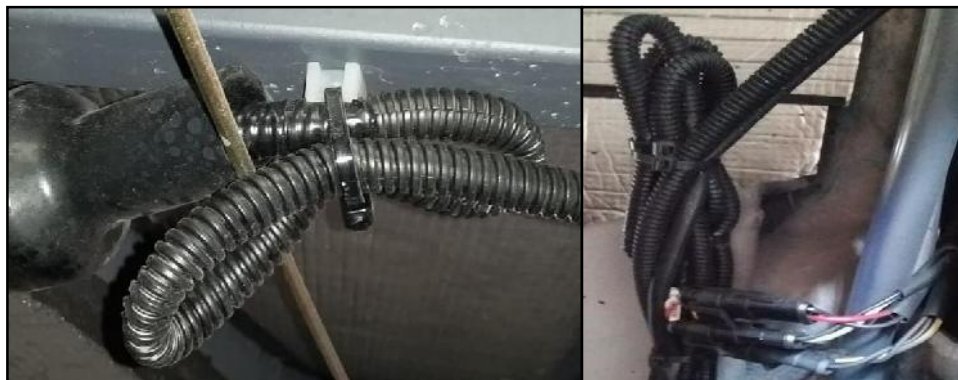
Ditemukan adanya bending (pembungkakan) kabel yang terlalu tajam. Standar pembungkakan umumnya minimum 10 kali diameter bundle terluar.

Gambar 28. Kabel dengan bungkakan (bending) terlalu tajam

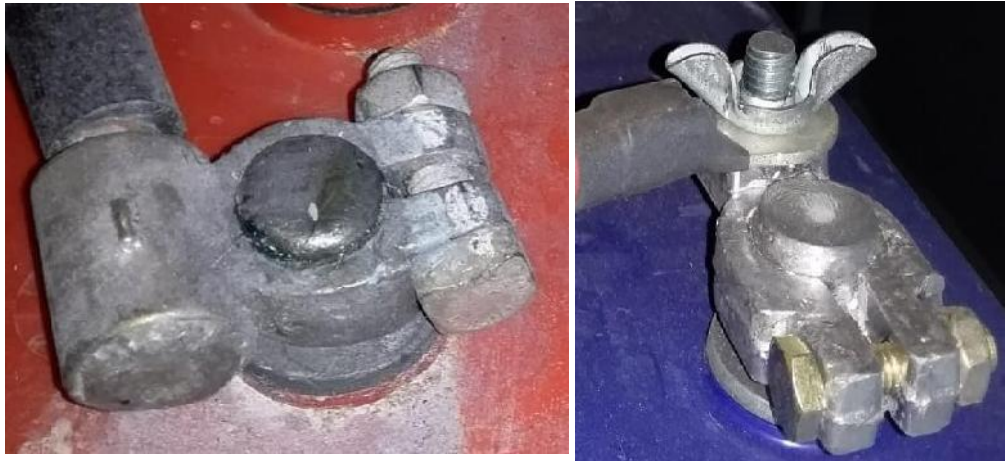
Ditemukan adanya skun tipe baut kupingan yang memiliki tingkat surface to surface attachment lebih buruk.

Gambar 29. Skun (Lug) Kabel Baterai APM, dan Non APM

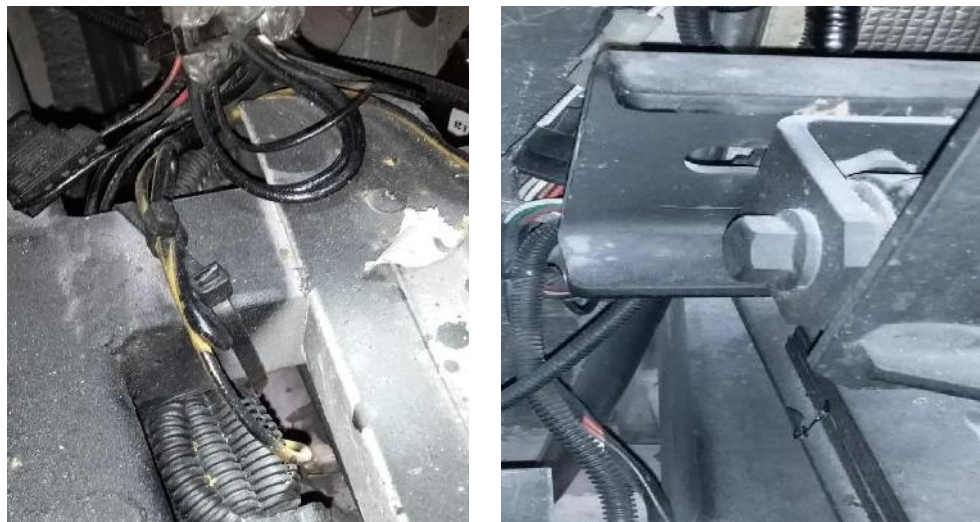
Ditemukan adanya kabel dekat mesin tanpa konduit dan bersentuhan dengan metal.

Gambar 30. Kabel tanpa konduit dekat mesin dan bersentuhan dengan metal
