**KOMITE NASIONAL KESELAMATAN TRANSPORTASI
REPUBLIK INDONESIA**

LAPORAN AKHIR

KNKT.19.05.07.01

KECELAKAAN TUNGGAL

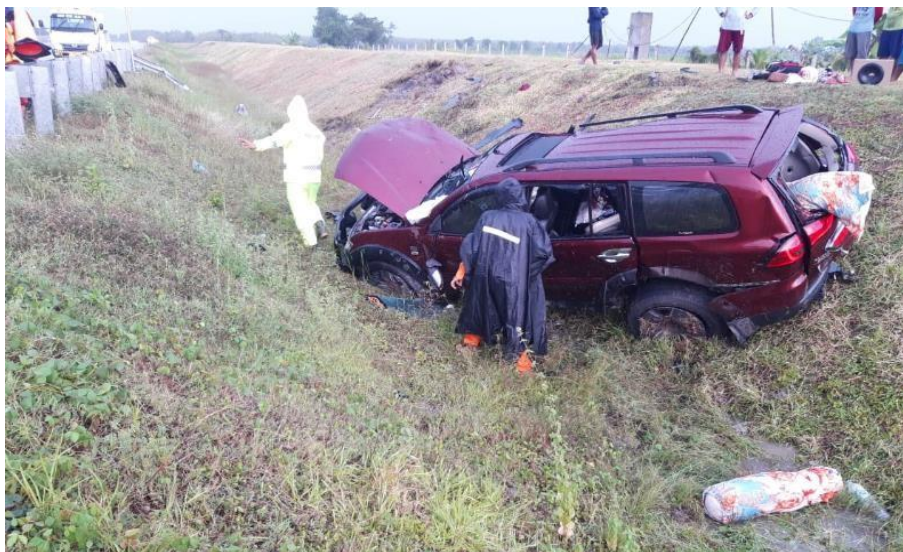
Gambar 2. Posisi akhir mobil Pajero B-43-KKO setelah kejadian kecelakaan

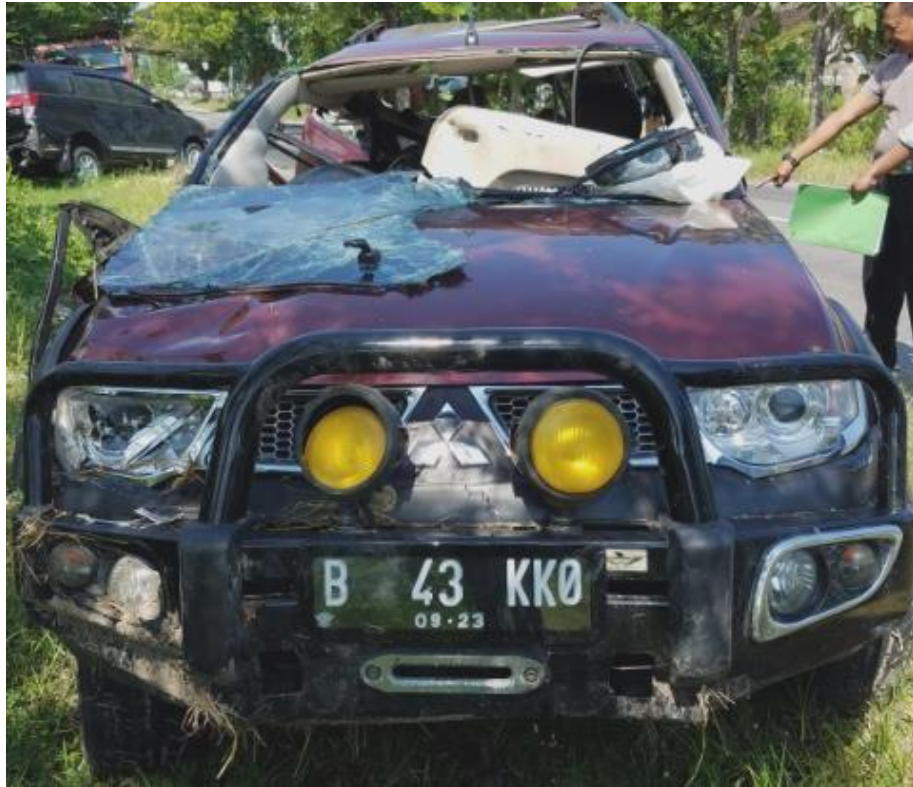
Gambar 3. Bagian depan mobil Pajero setelah dievakuasi

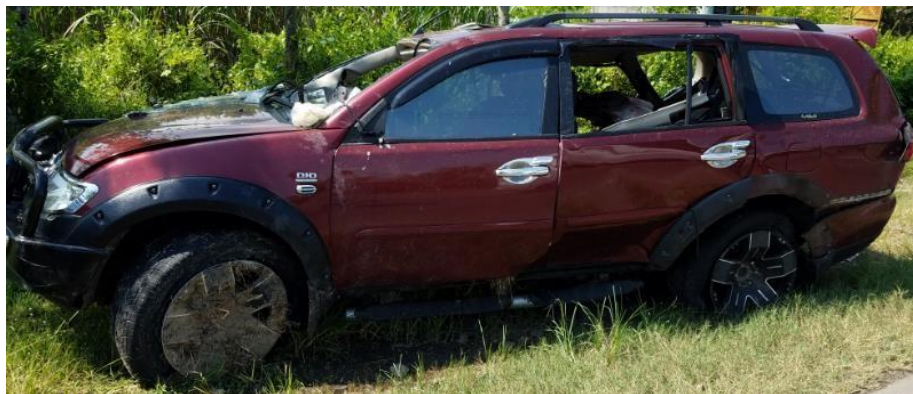
Gambar 4. Bagian kiri mobil Pajero setelah dievakuasi

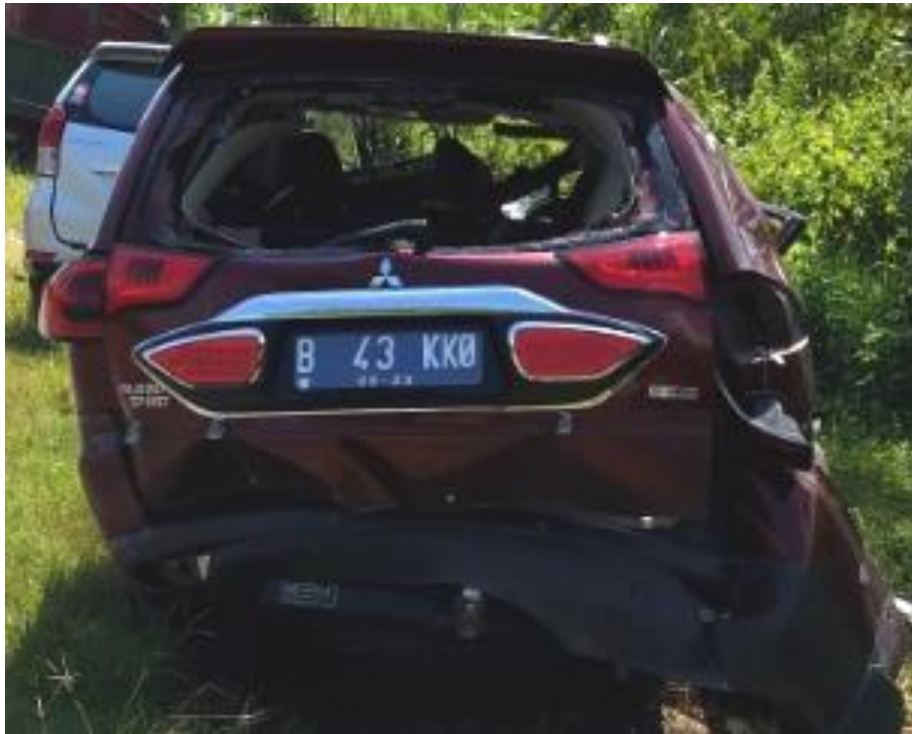
Gambar 5. Bagian belakang mobil Pajero setelah dievakuasi

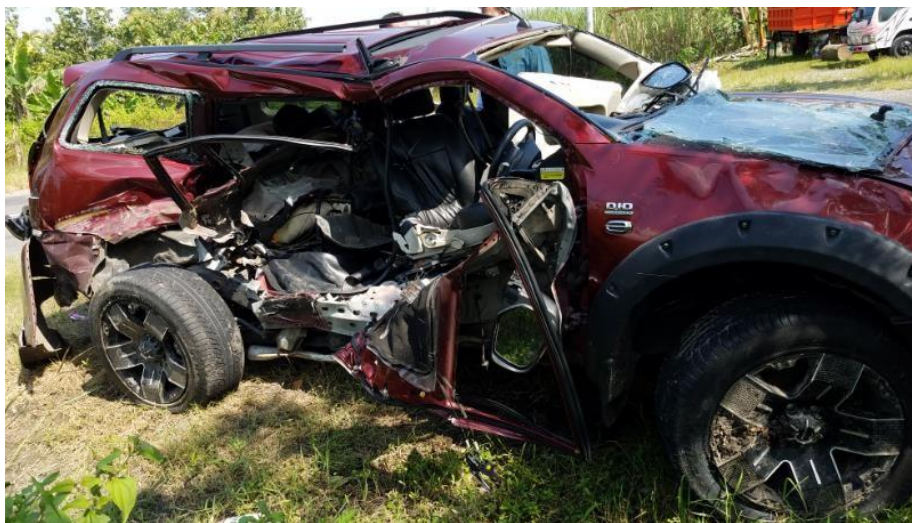
Gambar 6. Bagian kanan mobil Pajero setelah dievakuasi

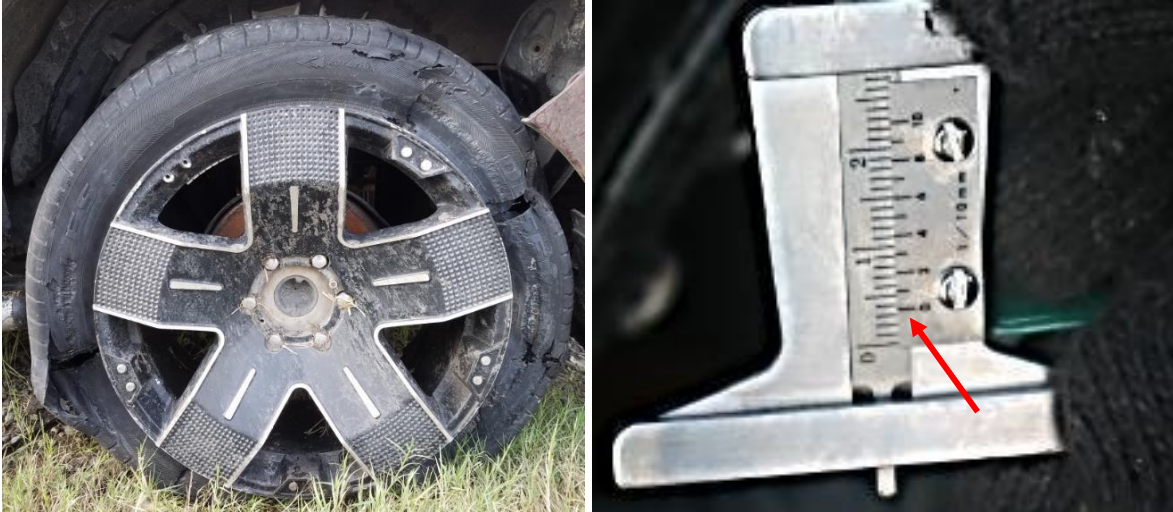
Gambar 7. Kondisi ban belakang kiri banyak sobek, kedalaman alur ban 3,5 mm

Tire Wear Indicator (TWI) yang berjumlah 6 berada di kedua dinding ban, guna memberikan info kedalaman alur telapak ban. Berdasarkan temuan pada mobil Pajero (Gambar 7), kedalaman alur telapak ban belakang kiri 3,5 mm. Informasi Technical Support Archilles Radial PT. Multistrada Arah Sarana (Lampiran 3) bahwa kedalaman alur telapak ban pada daerah bahu lebih cepat tipis. Hal ini dikarenakan rendahnya tekanan udara di ban pada waktu yang lama, sehingga permukaan ban yang menempel ke jalan tertumpu di daerah bahu.

7. Kecelakaan tunggal ini mengakibatkan korban meninggal 1 orang dan luka ringan 1 orang.
8. Kondisi ban belakang kiri banyak sobek, kedalaman alur ban 3,5 mm.

Perlu sosialisasi akan pentingnya rotasi ban pada semua roda bahwa untuk mobil roda empat kedalaman alur telapak ban harus diatas 1 mm dan kondisinya yang masih tebal berada di roda belakang.

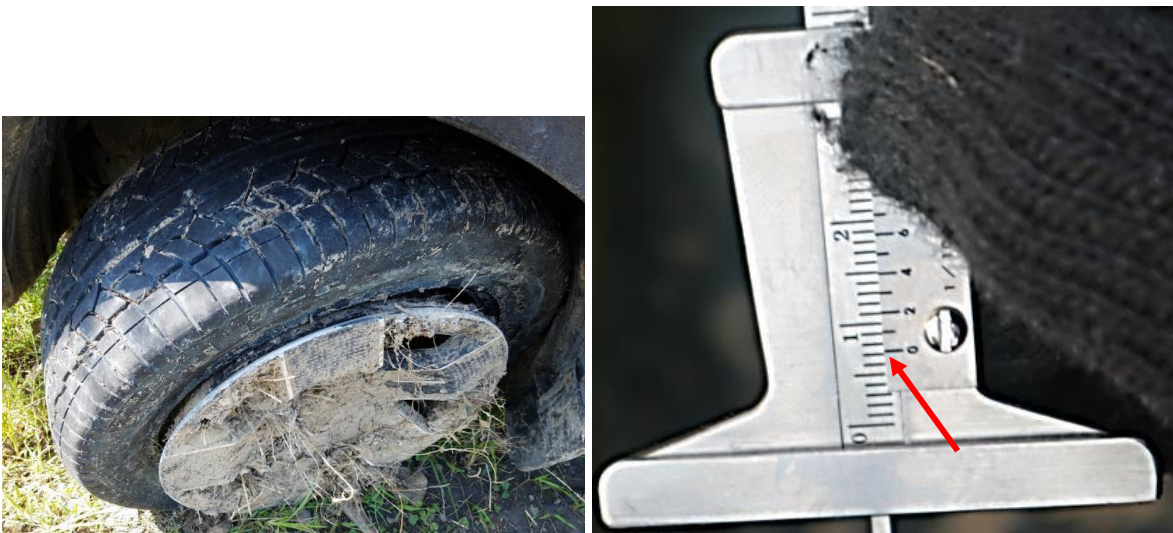
Gambar 8. Kondisi ban depan kiri tidak ada udara bertekanan, kedalaman alur ban 7,5 mm

9. Kondisi ban depan kiri tidak ada udara bertekanan, kedalaman alur ban 7,5 mm.
10. Kondisi ban depan kanan tidak ada udara bertekanan, kedalaman alur ban 8 mm.

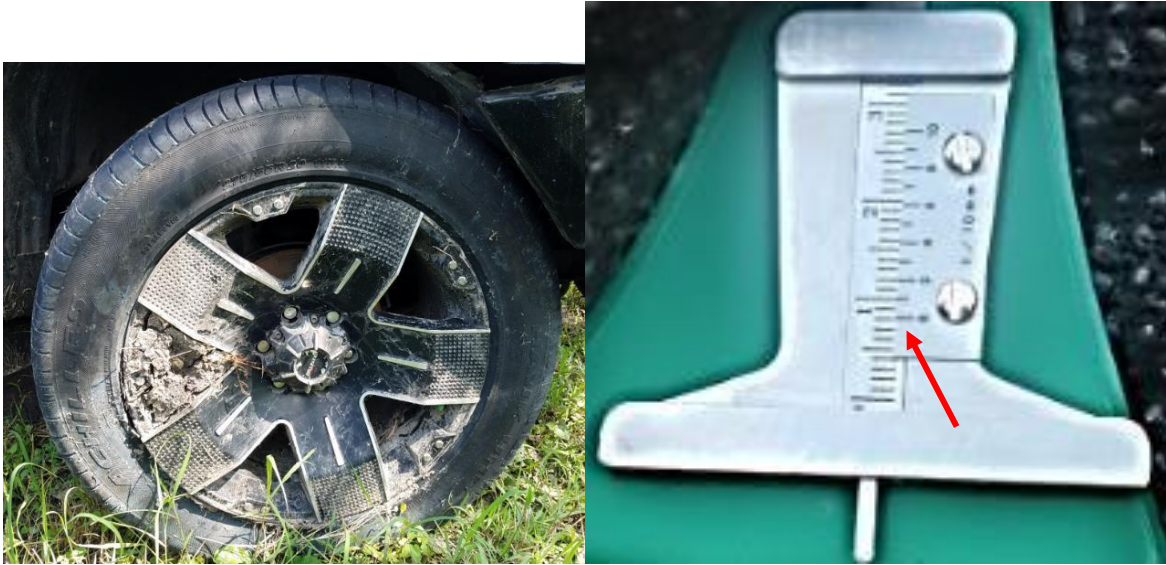
Gambar 9. Kondisi ban depan kanan tidak ada udara bertekanan, kedalaman alur ban 8 mm

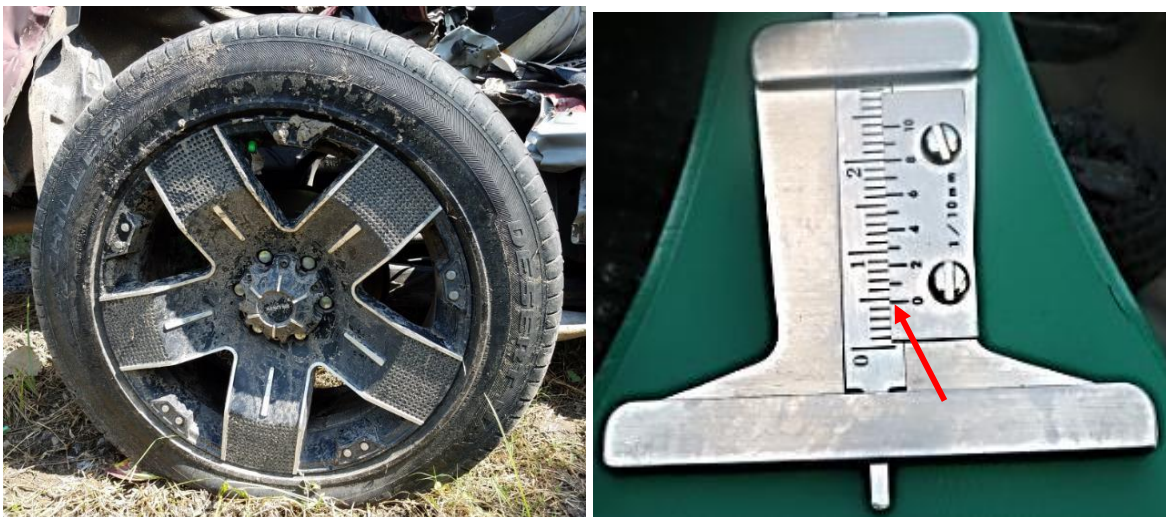
Gambar 10. Kondisi ban belakang kanan tidak ada udara bertekanan, kedalaman alur ban 4,5 mm

Kondisi kedalaman alur telapak ban di roda belakang lebih tipis dibanding roda depan (Gambar 10). Hal ini akan menjadi risiko bila terjadi pecah ban di roda belakang. Selain konfigurasi ban roda belakang 1-1, kendaraan yang mengalami pecah ban di roda belakang berakibat sulitnya kendali dan bisa terjadi *overstir* (Gambar 20) karena roda kemudi terhubung ke roda depan.

11. Kondisi ban belakang kanan tidak ada udara bertekanan, kedalaman alur ban 4,5 mm.
12. Kondisi ban belakang kiri bagian dinding dalam robek melingkar.

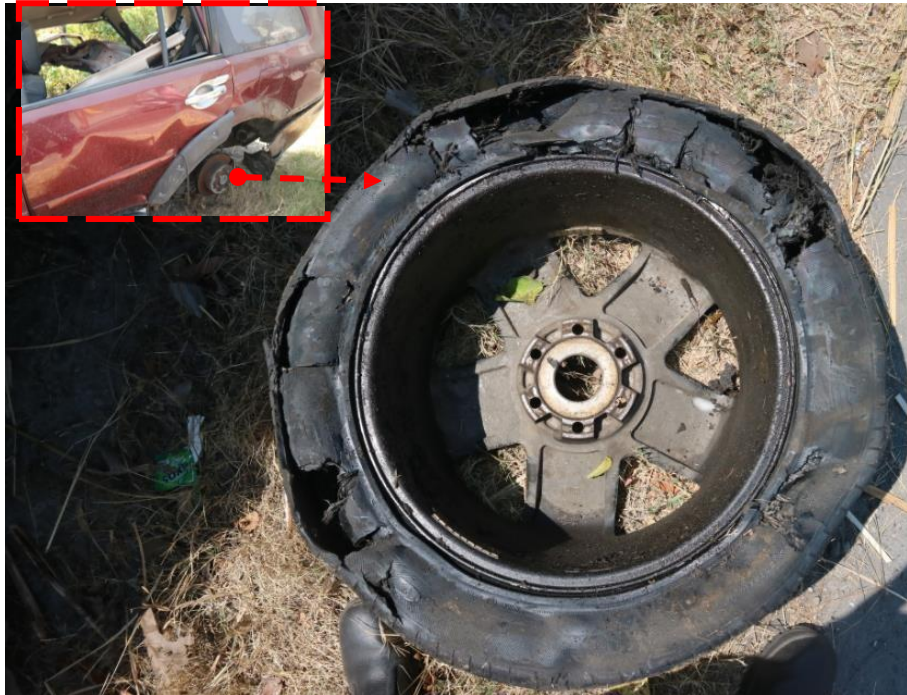
Gambar 11. Kondisi ban belakang kiri bagian dinding dalam robek melingkar

Kondisi ban-ban yang terpasang di empat roda mobil Pajero sudah tidak ada udara bertekanan. Tekanan udara yang lebih rendah pada ban akan meningkatkan panas. Saat kendaraan kecepatan tinggi, panas yang merusak meningkat ketika perubahan tekanan udara (*inflation pressure*) turun. Panas yang berlebihan menyebabkan kerusakan ban, yaitu terjadi proses polimerisasi pada ban bisa berlanjut. Polimerisasi berlanjut pada ban teridentifikasi berupa adanya perubahan warna (ungu) di *inner liner* pada sudut antara dinding dan telapak ban (Gambar 12). Terjadi menumpukan kalor dan suhu dalam ban meningkat sehingga terjadi *chicken crack*/retakan di *inner liner*. Slip terhadap rim sehingga terjadi panas dan meleleh, *shoulder* terlipat akibat kekurangan tekanan udara. Saat ban tubeless diisi udara ditekan seberapa kuat ban lepas dari velg, bila tekanan udara kurang akan melemahkan kondisi ban. Akibatnya terjadi sobek di *shoulder* dan terlepas dari velg. Ban belakang kiri mobil Pajero pecah sesuai temuan kondisi ban belakang kiri (Gambar 7), yaitu banyak sobek kedua sisi dan sobek melingkar di bagian *shoulder* (Gambar 11).

Diperlukan alat pendeteksi tekanan udara pada ban kendaraan, khususnya roda empat. Alat yang dapat memberi peringatan kondisi ban kendaraan ketika kondisi ban tidak maksimal. Dengan memantau langsung kondisi tekanan udara pada ban, menggunakan parameter tekanan udara standar pada ban. Jika kurang dari tekanan standar, maka akan diberikan peringatan terhadap pengemudi agar langsung cepat dalam menanggapi, sehingga angka kecelakaan yang ditimbulkan akibat pecah ban dapat ditekan sekecil mungkin.

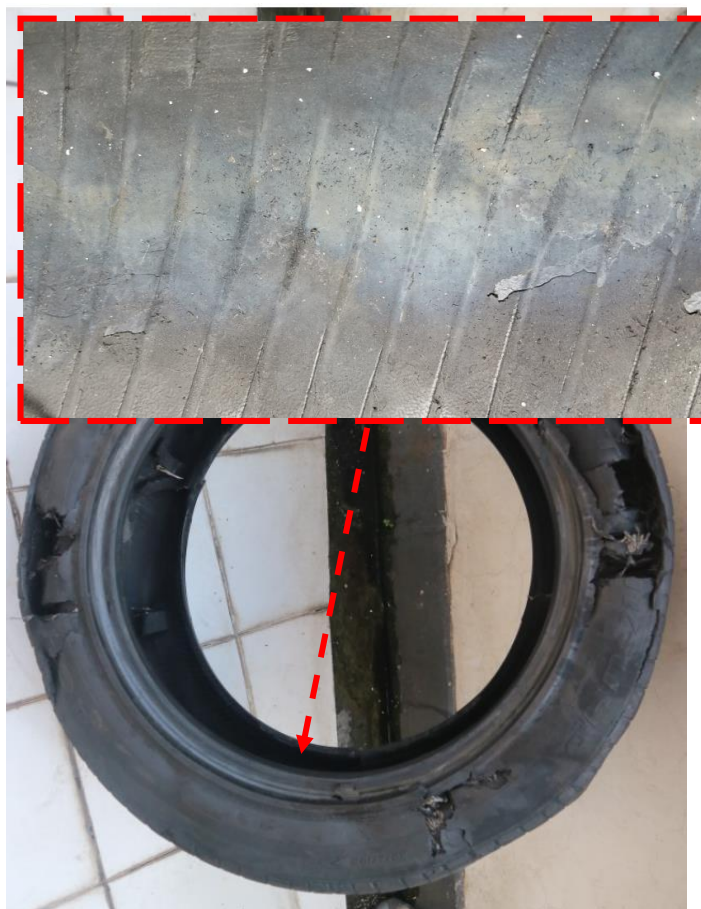
Gambar 12. Perubahan warna (ungu) bagian dalam ban belakang kiri

13. Perubahan warna (ungu) bagian dalam ban belakang kiri.
14. Airbag depan pengemudi dan penumpang berfungsi.
15. Deformasi struktur sisi B-Pillar terlepas dari lantai.

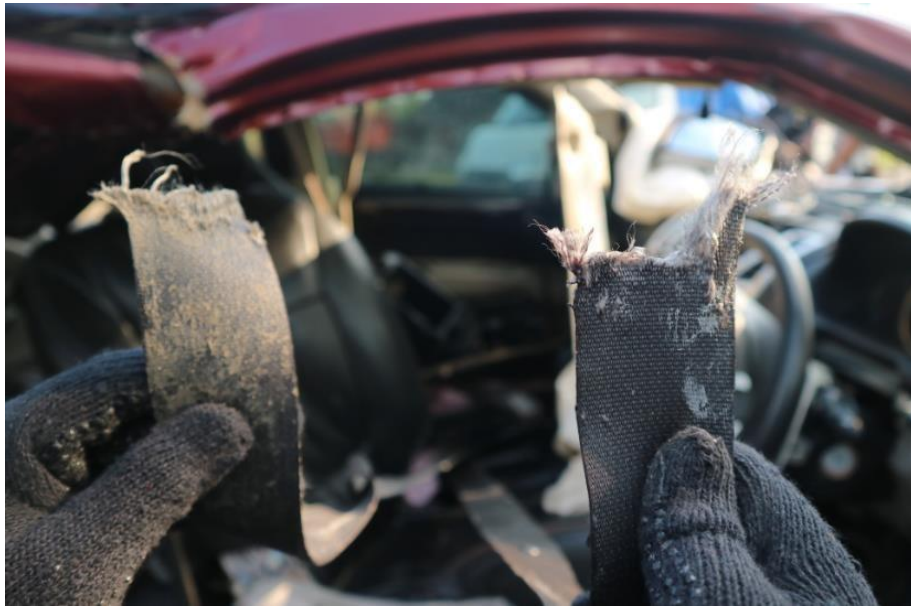
Gambar 13. Sabuk pengaman kursi pengemudi dipotong saat evakuasi

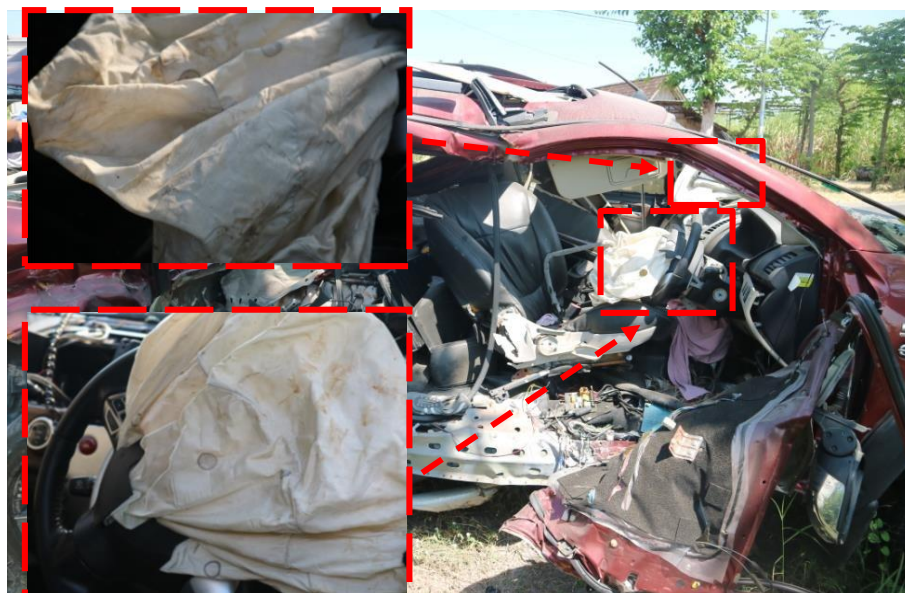
Gambar 14. Airbag depan pengemudi dan penumpang berfungsi

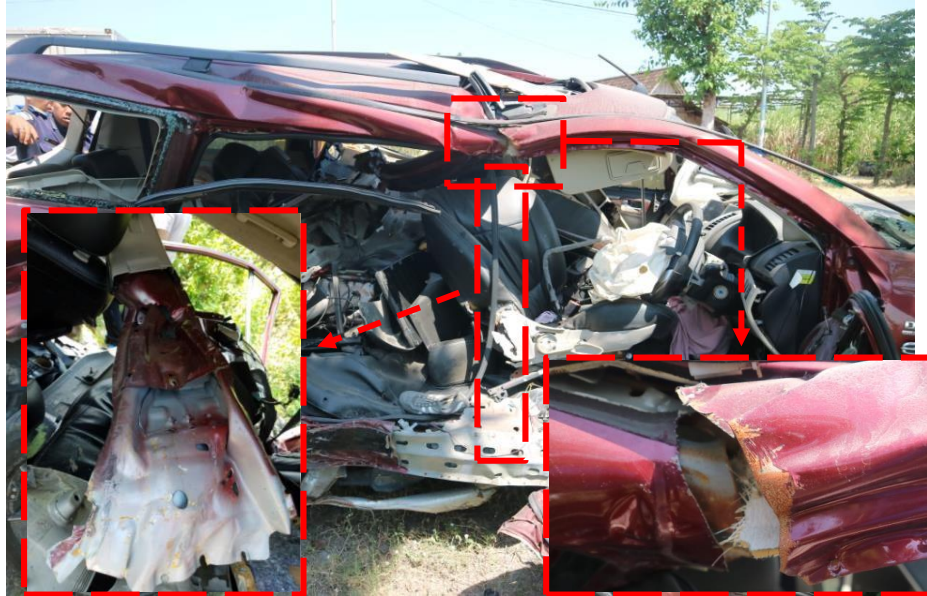
Gambar 15. Deformasi struktur sisi B-Pillar terlepas dari lantai

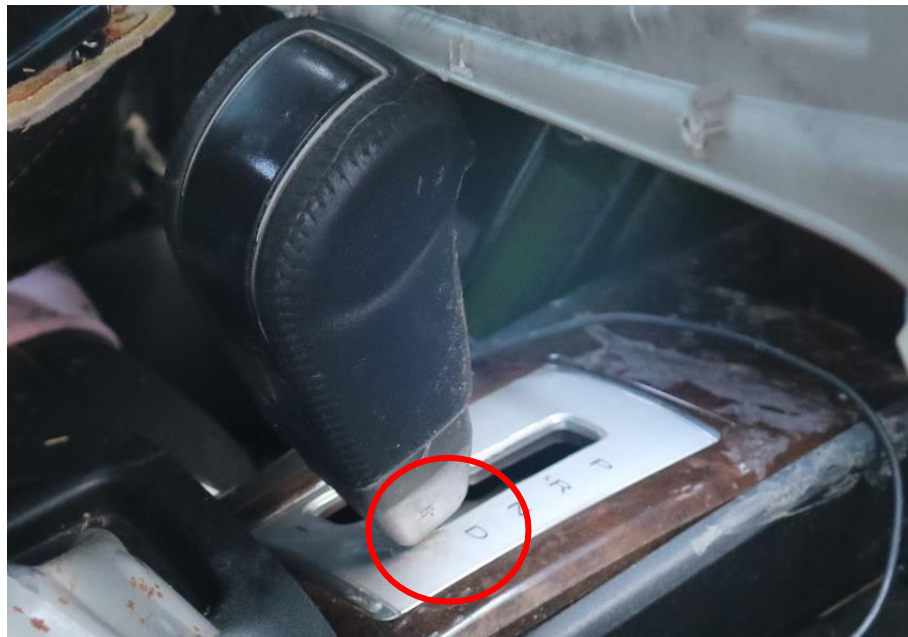
Gambar 16. Posisi tuas persneling di "D"

16. Posisi tuas persneling di "D".
17. Jalan Tol Salatiga-Kertosono Km. 549+800B, Sistem jalan bebas hambatan, 2 lajur lalu lintas 1 arah ke Solo, barrier tengah dan 2 lajur lalu lintas 1 arah ke Ngawi.

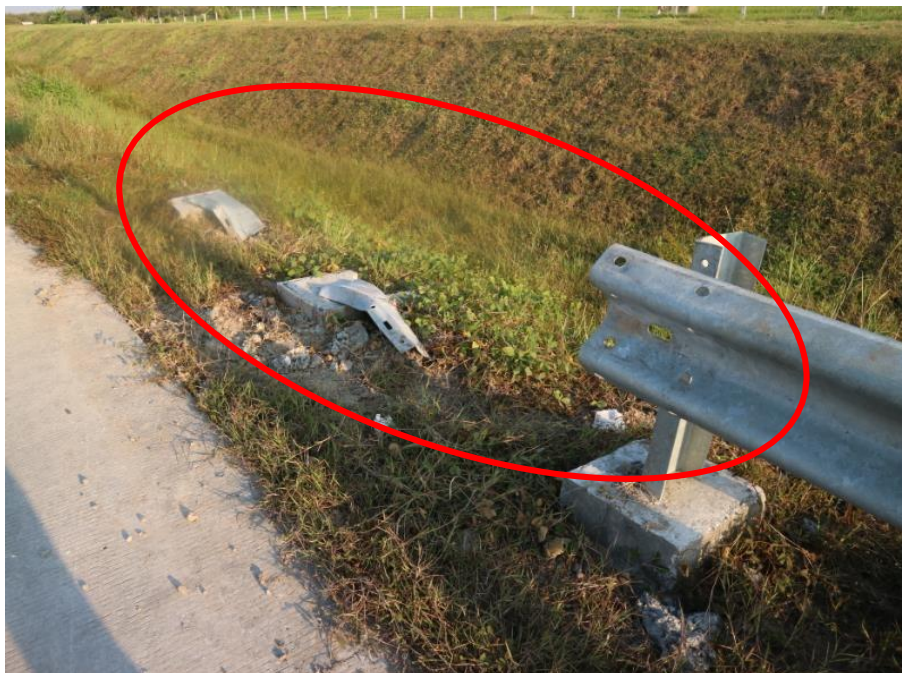
Gambar 17. Guardrail sepanjang 4 meter tertabrak mopen B-43-KKO

25. Bila melihat merusak kendaraan di bagian samping yang menabrak guardrail. Dan kerusakan guardrail setelah tertabrak. Kecepatan kendaraan saat tabrak *guardrail* diatas 50 km/jam.

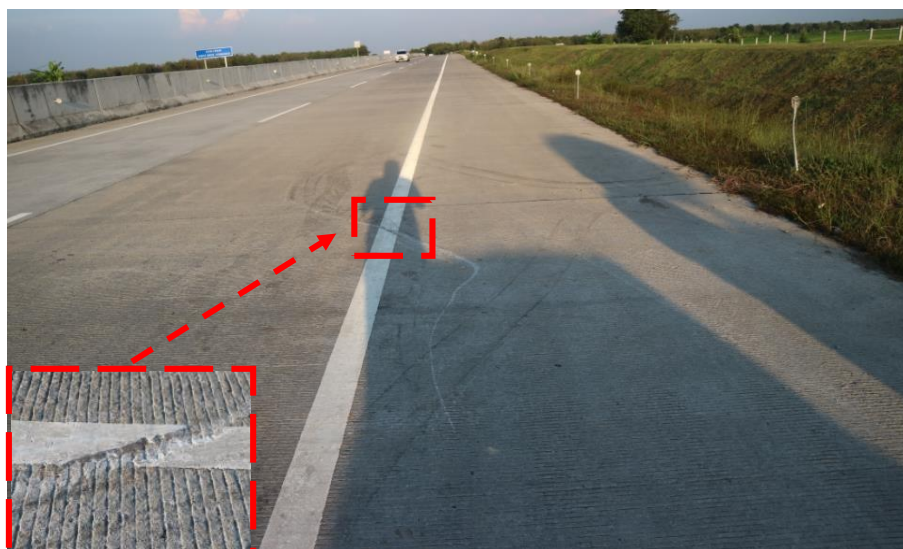
Adanya *skidmark* dikarenakan kendaraan meluncur, miring di jalan yang licin atau akibat berhenti atau berputar terlalu cepat. *Scratch marks* cukup dalam di permukaan jalan pada marka solid.

Gambar 21. Skid Mark dan Scratch Marks di permukaan jalan

18. *Scratch marks* cukup dalam di permukaan jalan pada marka solid.
19. Rekam medis bahwa kondisi korban masih sadar, luka robek tidak beraturan di kepala bagian belakang sepanjang 20 cm pendarahan aktif dan telah dijahit sementara, memar di dada, patah tulang rusuk kanan kedua.

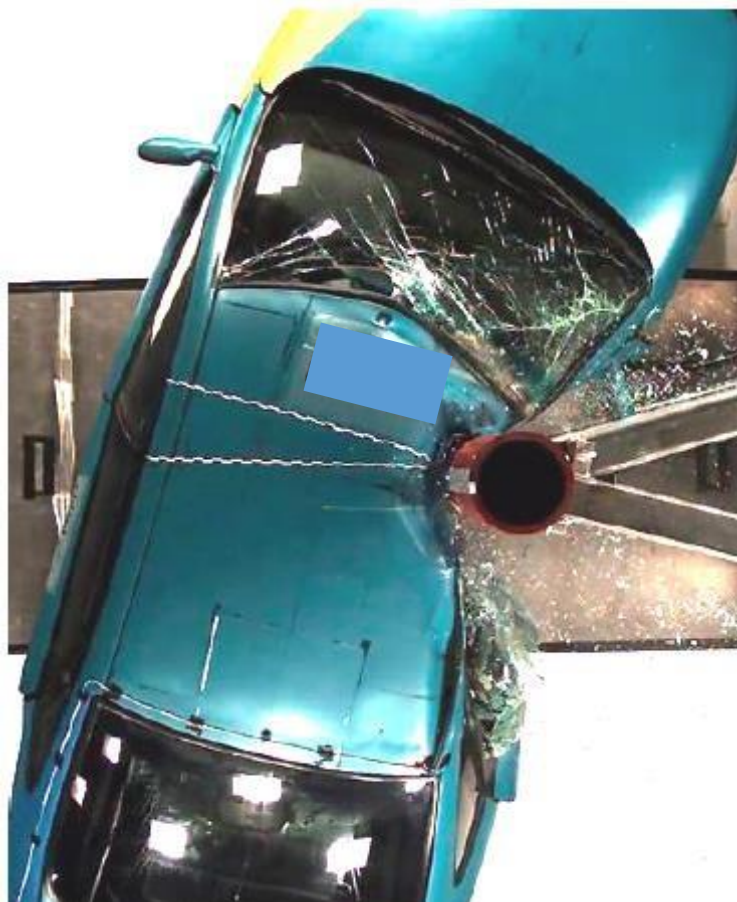
Gambar 22. Tabrakan lateral/samping beban terkonsentrasi di pilar

Prosedur uji tabrak UNECE R 95 dalam hal tabrakan lateral/samping, kecepatan pada saat tumbukan adalah 50 km/jam. Bila melihat kerusakan kendaraan di bagian samping (Gambar 15) yang menabrak guardrail. Dan kerusakan guardrail setelah tertabrak (Gambar 17). Kecepatan kendaraan saat tabrak *guardrail* diatas 50 km/jam. Akibatnya dinding samping terdeformasi bahkan pilar sampai terlepas dari lantai. Tabrakan samping mendorong penumpang mendekati dinding samping yang berisiko cedera padakepala dan rusuk. Perlu adanya sistem pelindung untuk kompartemen penumpang bila terjadi tabrak samping. Sistem pelindung adalah perangkat yang dimaksudkan untuk menahan dan/atau melindungi penghuni. Jenis sistem pelindung berarti kategori perangkat pelindung yang berfungsi tidak berbeda dalam hal esensial seperti teknologi, geometri dan bahan penyusunnya. Kompartemen penumpang berarti ruang untuk akomodasi penghuni dibatasi oleh atap, lantai, dinding samping, pintu, kaca luar dengansekat depan dan sekat kompartemen belakang atau bidang setelah kursi belakang.

Melihat dampak yang ditimbulkan saat kendaraan terjadi tabrak samping dan risiko kematian dan cedera berat yang terjadi. Maka kebutuhan penyerapan energi guna pengurangan risiko cedera berupa *airbag* samping sebagai fitur keselamatan pasif haruslah terpasang di jenis mobil penumpang. Prinsip dasar bahwa *airbag* samping bertindak sebagai alas bantalan untuk mencegah kepala dan dada mengalami benturan keras/interaksi dengan dinding samping dan atap.

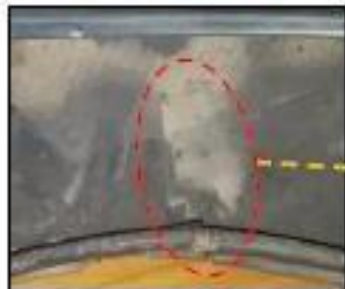
Inner liner sampai robek menunjukan bahwa ban telah mengalami benturan yang sangat keras saat dipergunakan
