**KOMITE NASIONAL KESELAMATAN TRANSPORTASI
REPUBLIK INDONESIA**

LAPORAN AKHIR

KNKT.19.06.08.01

**TABRAKAN BERUNTUN
MOBIL BUS AKAP H.1469.CB
JALAN TOL CIPALI KM. 150+900, MAJALENGKA, JAWA BARAT
REPUBLIK INDONESIA
17 JUNI 2019**

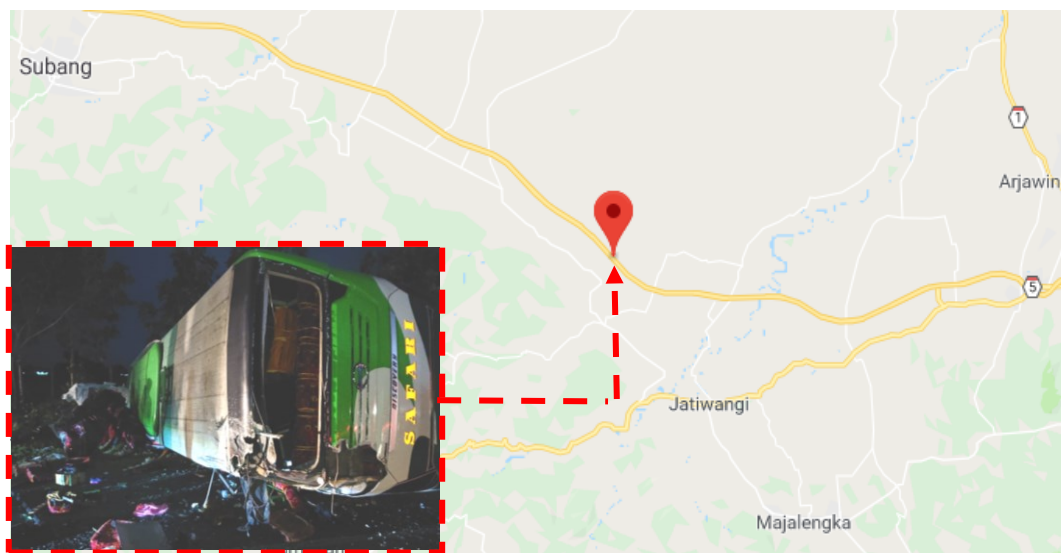
Gambar 1. Tempat kejadian kecelakaan tabrakan beruntun Jalan Tol Cipali KM.150+900 Kertajati

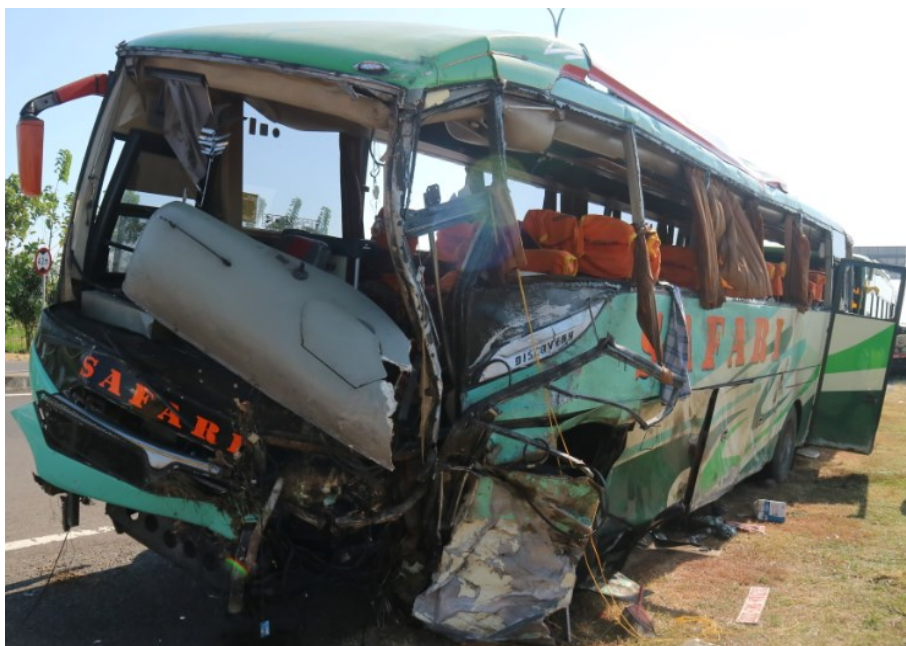
Gambar 2. Kerusakan mobil bus karena tabrakan dan terguling

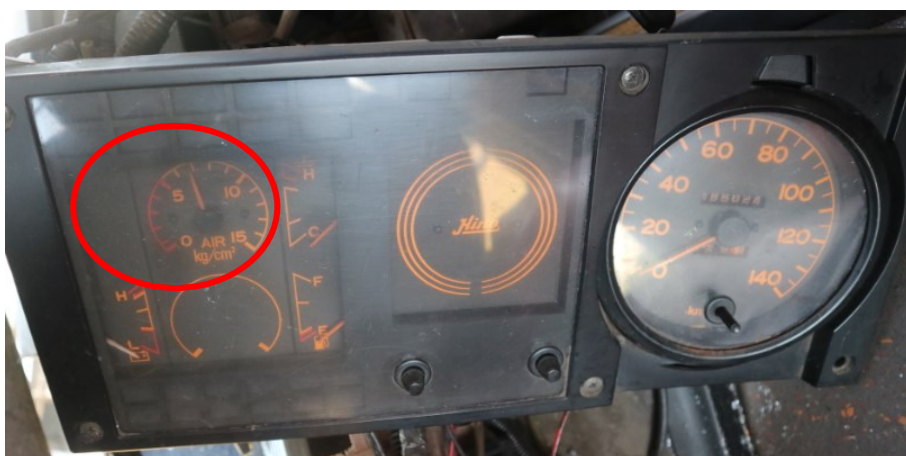
Gambar 3. Indikator udara bertekanan mobil bus diangka 7 bar

9. Indikator udara bertekanan mobil bus diangka 7 bar. Dalam mobil bus tidak tersedia sabuk keselamatan di semua kursi penumpang.
10. Mitsubishi Xpander hancur karena tertimpa mobil bus.

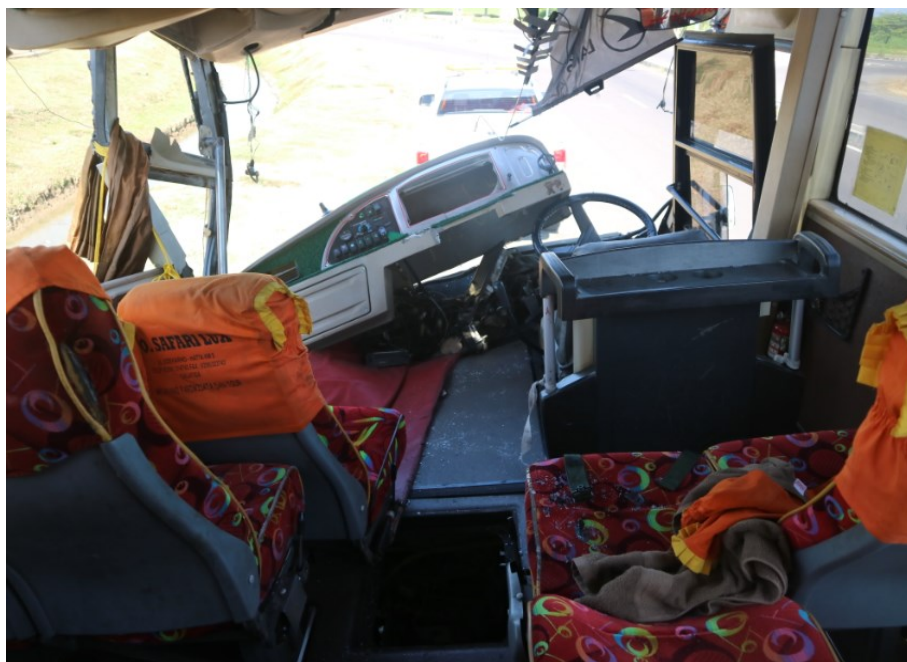
Gambar 4. Kondisi bagian dalam mobil bus

Interaksi antara pengemudi dengan penumpang juga sangat dimungkinkan karena desain tempat duduk pengemudi yang tidak dilengkapi dengan separator yang memadai dengan tempat duduk penumpang sehingga memungkinkan penumpang bisa berinteraksi secara langsung dengan pengemudi (Gambar 4).

PP No. 55 Tahun 2012 tentang Kendaraan Pasal 58 ayat (9) mempersyaratkan tempat duduk pengemudi, yaitu ergonomi dan kebebasan pandangan serta tidak ada gangguan cahaya dari dalam kendaraan. Hal ini belum memberi perlindungan terhadap keamanan pengemudi dalam bekerja. Ruang kerja pengemudi sangat terbatas dengan semua peralatan dan perlengkapan untuk mengoperasikan kendaraan. Perlu konsentrasi pengemudi dalam pengendalian dan mengantisipasi semua risiko perjalanan. Mitigasi terhadap ruang kerja pengemudi bisa dimulai dengan optimasi desain kursi pengemudi dan mengurangi bahaya gangguan akibat interaksi dalam kendaraan.

2. KNKT juga membahas beberapa kemungkinan desain tempat duduk pengemudi yang lebih "*secure*" untuk mengurangi interaksi langsung pengemudi dengan penumpang yang dapat mengganggu kinerja pengemudi. Dari diskusi dengan manajemen karoseri Laksana diperoleh rancangan beberapa desain yang memungkinkan diimplementasikan pada bus di Indonesia untuk jenis chassis tertentu.

1. Perlu mitigasi terhadap ruang kerja pengemudi, bisa dimulai dengan optimasi desain kursi pengemudi dan mengurangi bahaya gangguan akibat interaksi dalam kendaraan. Karena konsentrasi pengemudi diperlukan dalam pengendalian dan mengantisipasi semua risiko selama perjalanan.
2. Pemastian tersedianya sabuk keselamatan di setiap kursi penumpang mobil bus untuk kendaraan baru pada saat proses sertifikasi registrasi uji tipe maupun kendaraan lama pada saat proses uji berkala.

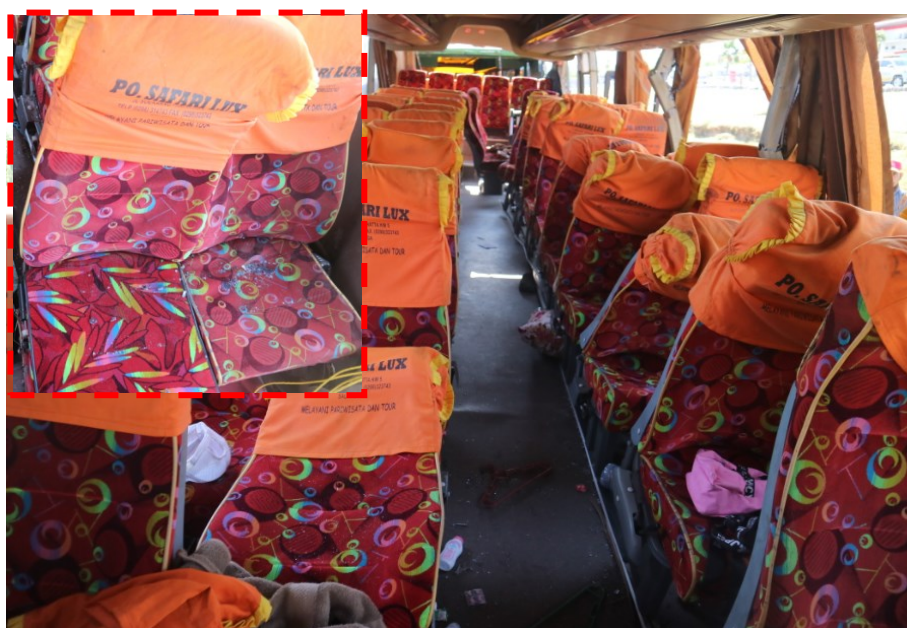
Gambar 5. Mobil Bus tidak tersedia sabuk keselamatan di semua kursi penumpang

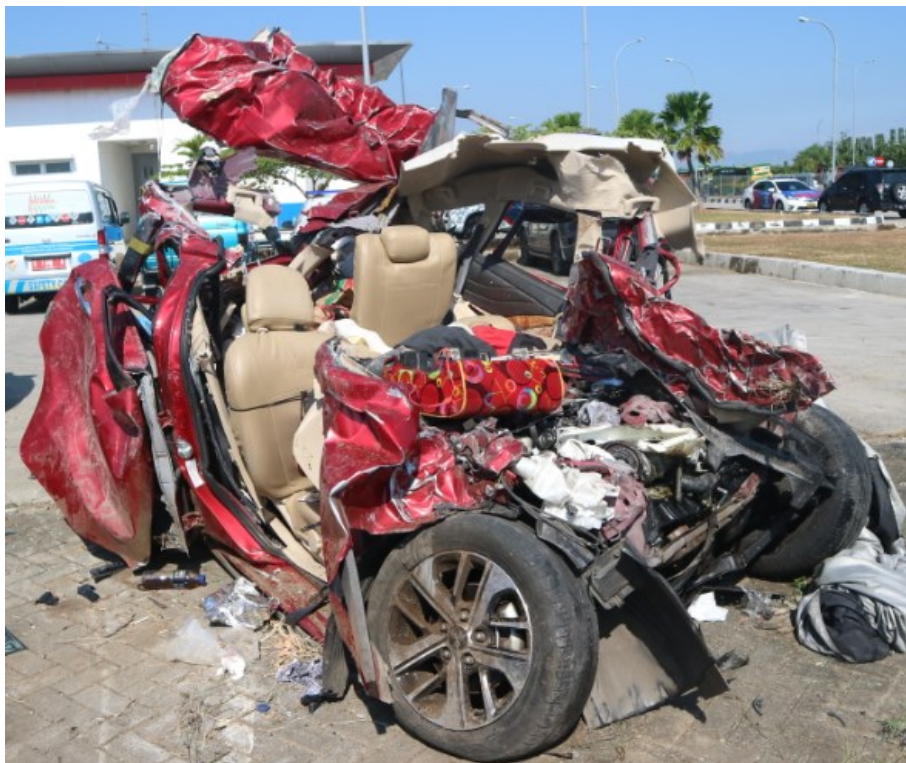
Gambar 6. Mobil Xpander hancur akibat ditimpa dan terseret mobil bus

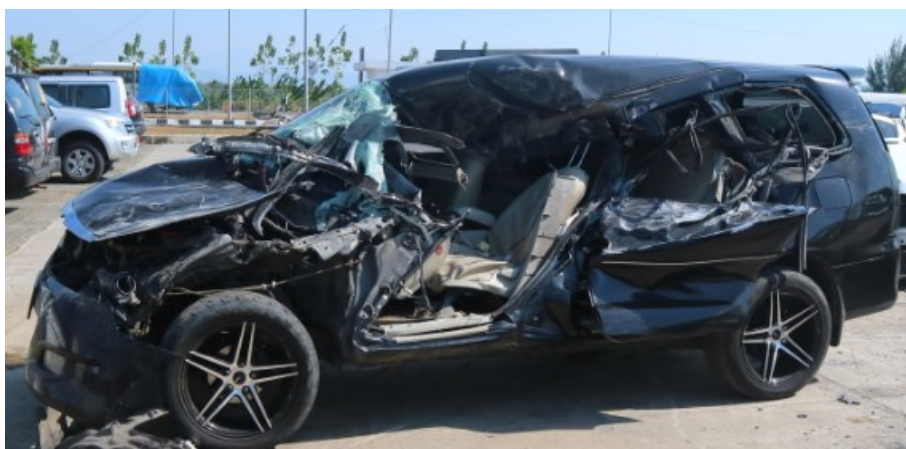
Gambar 7. Mobil Inova sebelah kiri hancur akibat tertimpa mobil bus

11. Toyota Inova hancur body samping kiri karena tertimpa mobil bus.
12. Terdapat jejak ban mobil bus di median (saluran air hujan).
13. Informasi Petugas pengelola jalan tol PT. LMS bahwa saat kejadian kecelakaan cuaca tidak hujan.

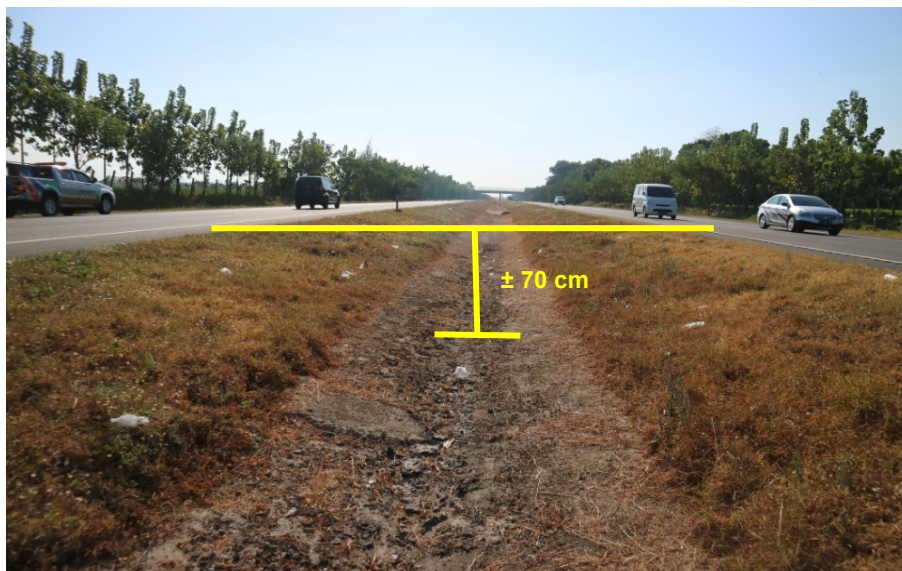
Gambar 8. Jalan Tol Cipali 2 lajur arah ke Cirebon, bermedian tanpa pagar pengaman dan 2 lajur arah ke Cikopo, tidak ada rambu dan informasi

Saat pengemudi tidak mampu menguasai kendaraannya dan masuk ke median, desain median jalan Tol Cipali tanpa dilengkapi pagar pengaman dan landai kedalaman ± 70 cm memungkinkan kendaraan masuk ke jalur lalu lintas yang berlawanan (Gambar 8).

18. Desain median jalan Tol Cipali tanpa dilengkapi pagar pengaman dan landai kedalaman ± 70 cm memungkinkan kendaraan masuk ke jalur lalu lintas yang berlawanan.

Fatalitas korban terjadi karena desain median jalan Tol Cipali tanpa dilengkapi pagar pengaman dan landai kedalaman ± 70 cm memungkinkan kendaraan masuk ke jalur lalu lintas yang berlawanan. Pasca kecelakaan, kondisi kendaraan yang terlibat menunjukkan ruang kabin penumpang terdeformasi sampai ke *survival space* yang mengakibatkan penumpang menjadi korban meninggal dan cedera berat.

Jenis pagar pengaman kaku (*rigid*) dapat berfungsi sebagai : median jalan; penampang melintang jalan terbatas; penutup jalan; dan separator pemisah jalur. Perlu adanya pemasangan pagar pengaman di sepanjang median jalan Tol Cipali.

1. Pemasangan pembatas dalam bentuk *wire rope* pada median jalan ruas Tol Cipali. *Wire rope* yang terpasang sepanjang 35,147 km.
2. Menambah kedalam median jalan sepanjang 45,62 km.

Data kecelakaan mobil pindah ke jalur lawan di Jalan Tol Cipali menunjukkan adanya risiko kecelakaan dengan fatalitas tinggi dan cedera berat. Hal ini harus mendapat prioritas pencegahan kecelakaan dan mengurangi kematian di jalan Tol Cipali. Perlu adanya pemasangan pagar pengaman di sepanjang median jalan Tol Cikopo-Palimanan. Pagar pengaman adalah kelengkapan tambahan pada jalan yang berfungsi sebagai pencegah pertama bagi kendaraan bermotor yang tidak dapat dikendalikan agar tidak keluar dari jalur lalu lintas. Pemilihan jenis pagar pengaman dengan mempertimbangkan: kecepatan rencana; ruang yang tersedia untuk mengakomodasikan defleksi pagar saat terjadi tabrakan; kekuatan bahan yang bisa menahan laju kendaraan saat hilang kendali; ketepatan penempatan dan pemasangan; tingkat kekakuan (*stiffness*) pagar yang dipasang.

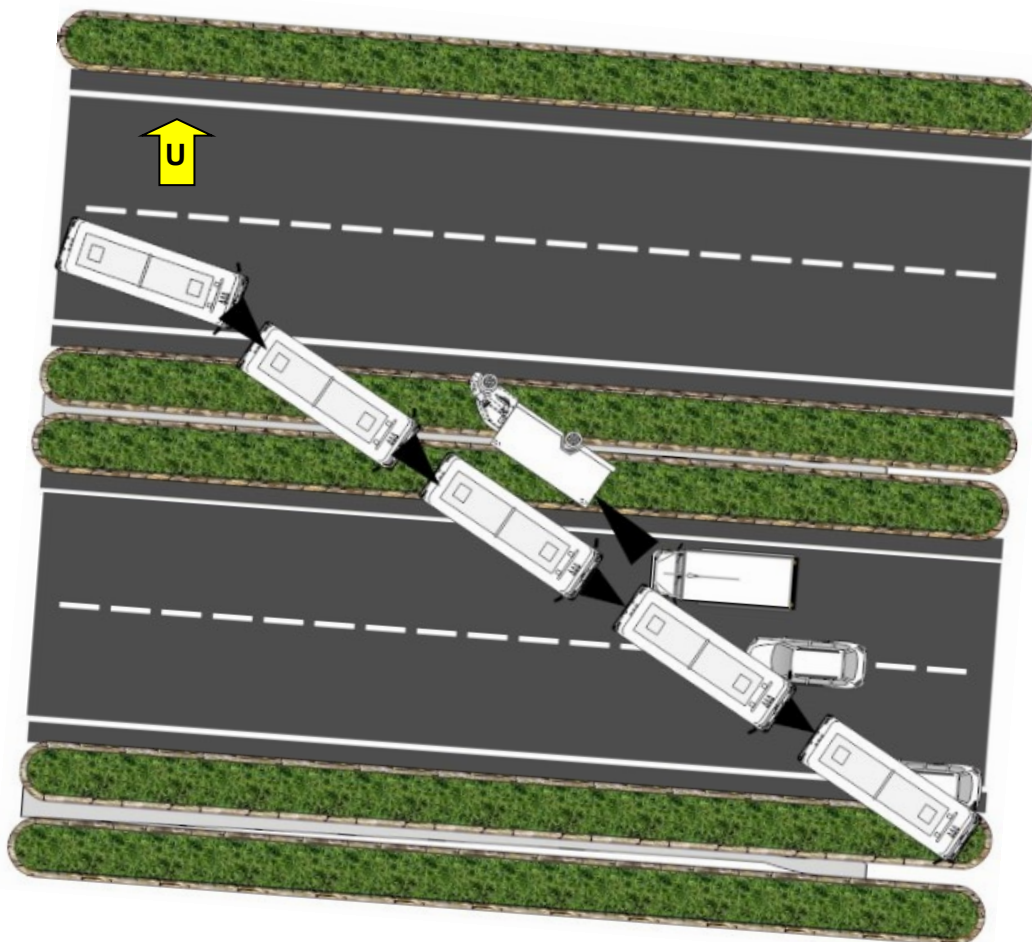
Gambar 9. Skema tabrakan beruntun Jalan Tol Cipali KM.150+900

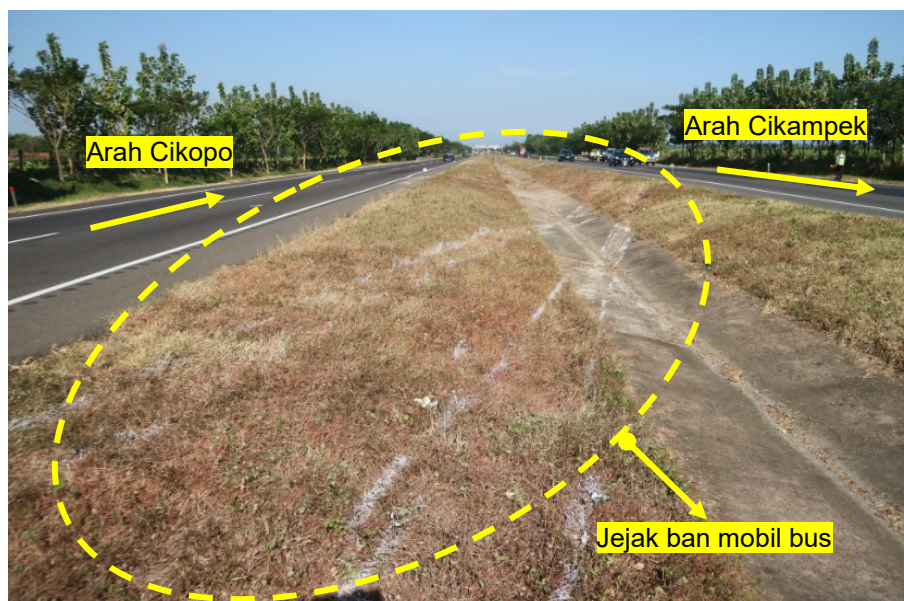
Gambar 10. Skid mark pada median (drainase terbuka) jalan tol Cipali
