**KOMITE NASIONAL KESELAMATAN TRANSPORTASI
REPUBLIK INDONESIA**

LAPORAN AKHIR

KNKT.19.06.09.01

**Laporan Investigasi Kecelakaan Lalu Lintas dan Angkutan Jalan
Kecelakaan antara KA 144 Jayabaya Jurusan PS. Senen – Malang
dengan Mobil Penumpang E-1826-RA
di Jpl No. 99 Km 143+2/3 Petak Jalan antara Stasiun Hargeulis –
Stasiun Cilegeh Desa Jayamulya, Kecamatan Kroya, Kabupaten
Indramayu Jawa Barat**

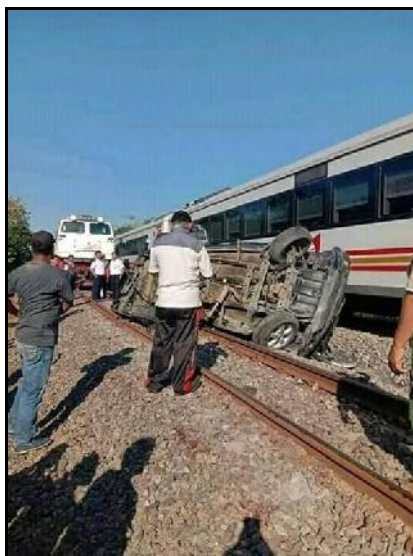
Gambar 2 Posisi akhir mobil penumpang setelah terjadi kecelakaan.

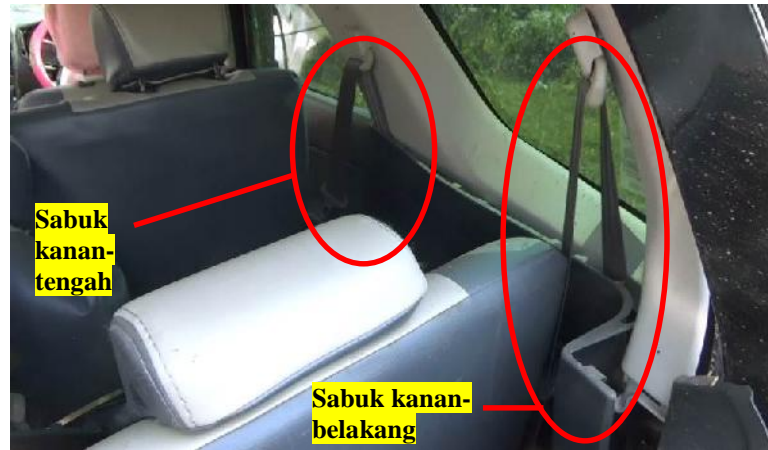
Pada peninjauan sabuk keselamatan terlihat bahwa seluruh kursi penumpang dilengkapi dengan sabuk keselamatan (Gambar 3).

Gambar 3. Sabuk keselamatan kursi kanan-belakang dan kanan-tengah.

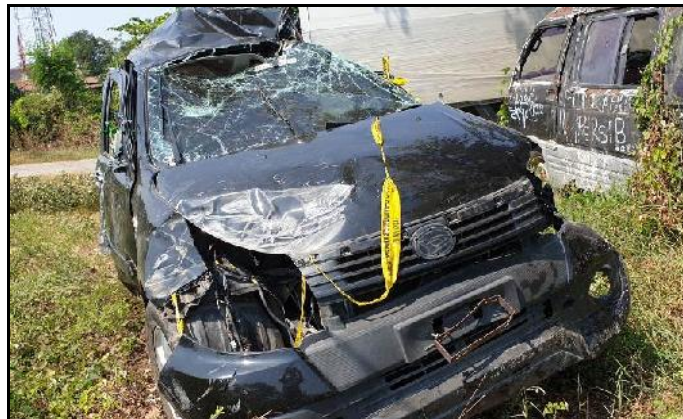
Kecelakaan mengakibatkan mobil penumpang mengalami kerusakan parah karena mengalami benturan sebanyak dua kali serta terguling hingga terhenti 30 meter dari titik benturan pertama. Posisi akhir mobil penumpang berada pada rel arah Cirebon menuju Jakarta. Kondisi dari mobil penumpang dapat dilihat pada Gambar 4, Gambar 5, Gambar 6, Gambar 7 berikut:

Gambar 4. Kondisi bagian depan mobil penumpang

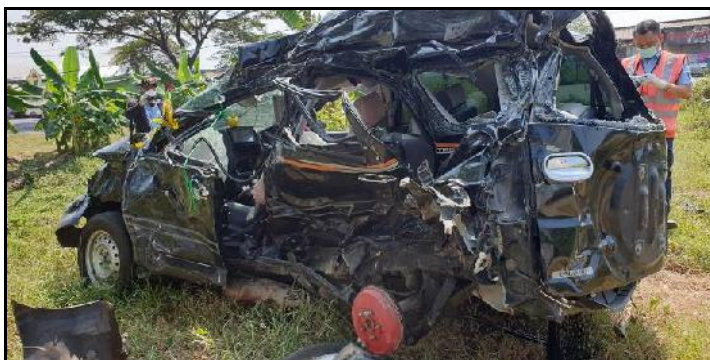
Gambar 5. Kondisi sebelah kiri mobil penumpang

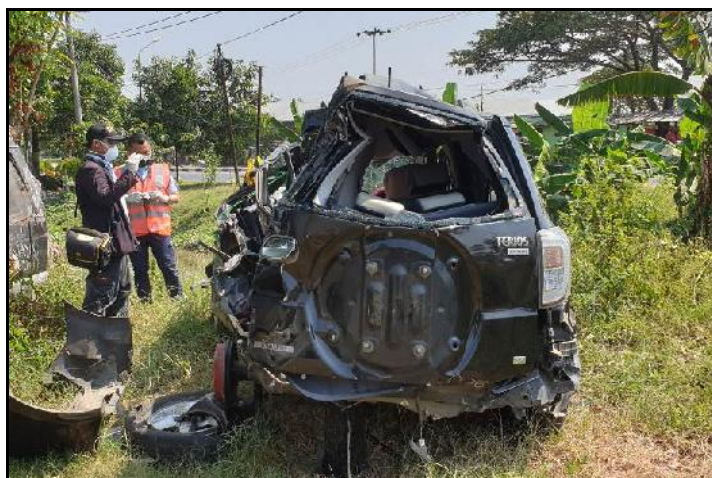
Gambar 6. Kondisi bagian belakang mobil penumpang

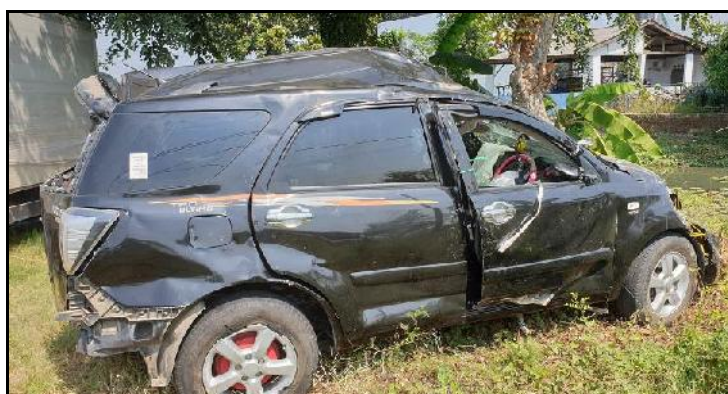
Gambar 7. Kondisi sebelah kanan mobil penumpang.

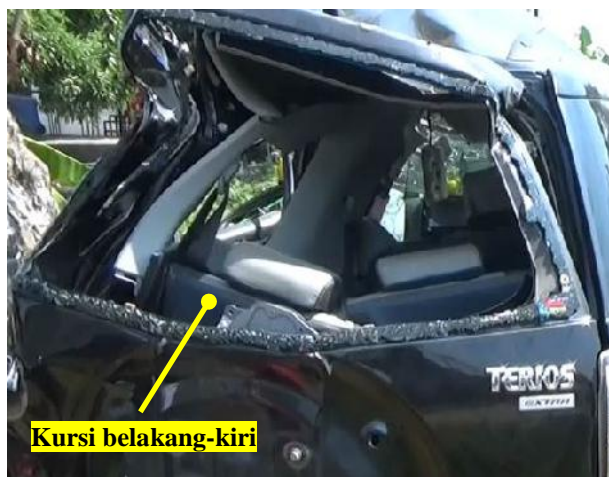
Penelusuran bagian interior kendaraan memperlihatkan bahwa bagian kiri kendaraan telah mengalami deformasi hingga mengganggu *survival space* penumpang. Gambar 8 memperlihatkan bahwa kursi bagian belakang-kiri bengkok ke arah kanan dan bergeser ke belakang kursi bagian belakang kanan.

Gambar 8. Kondisi interior kursi paling belakang mobil penumpang.

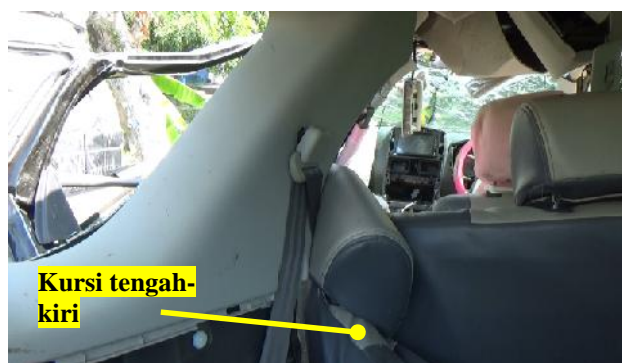
Pada bagian tengah kendaraan terlihat bahwa kursi tengah-kiri mengalami kerusakan parah. Terlihat pada Gambar 9 dan Gambar 10 bahwa kursi tengah-kiri terdorong dan terlipat hingga masuk ke sisi belakang kursi tengah-kanan.

Gambar 9. Kondisi interior kursi tengah mobil penumpang dilihat dari kursi belakang.

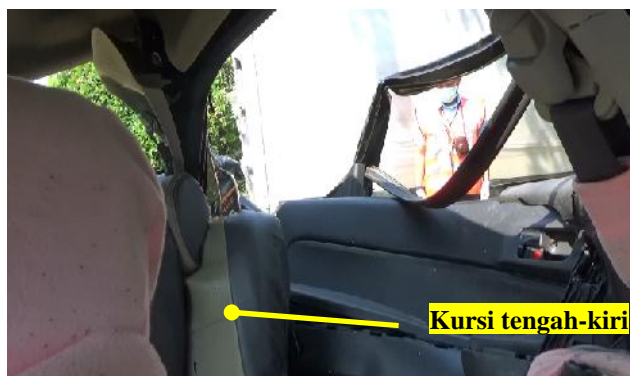
Selain itu, Gambar 10 memperlihatkan kondisi pintu tengah-kiri yang mengalami kerusakan parah akibat tabrakan. Pada sisi bagian bawah pintu terlihat berdempetan dengan bagian belakang kursi tengah-kiri.

Gambar 10. Kondisi interior kursi tengah mobil penumpang dilihat dari bagian depan-kanan kendaraan.

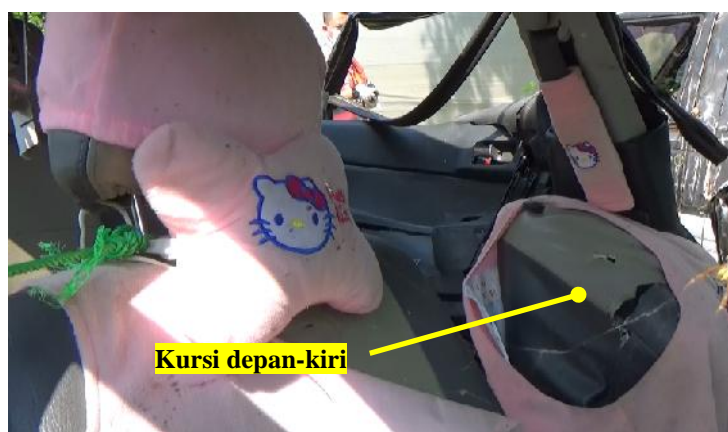
Peninjauan bagian depan kendaraan memperlihatkan bahwa kursi sisi depan-kiri hancur total (Gambar 11). Terlihat dari gambar tersebut bagian *headrest* terlepas dari dudukannya.

Gambar 11. Kondisi interior kursi depan mobil penumpang dilihat dari bagian kanan kendaraan.

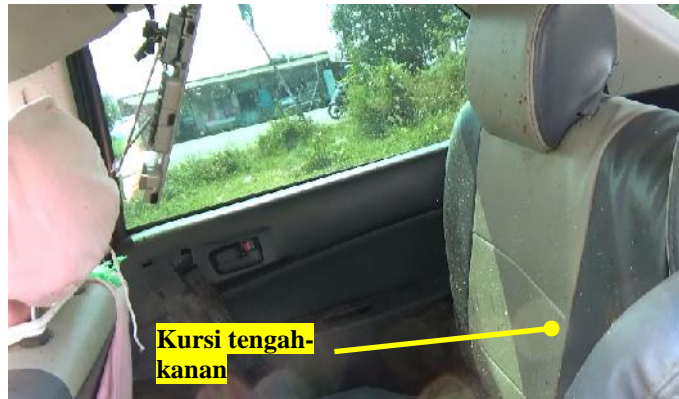
Peninjauan pada sisi bagian kanan memperlihatkan bahwa kursi pengemudi, penumpang tengah, penumpang belakang dalam keadaan utuh. Pada Gambar 12 terlihat bahwa *survival space* kursi tengah-kanan masih cukup tersedia.

Gambar 12. Kondisi interior kursi tengah-kanan mobil penumpang dilihat dari bagian kiri kendaraan.

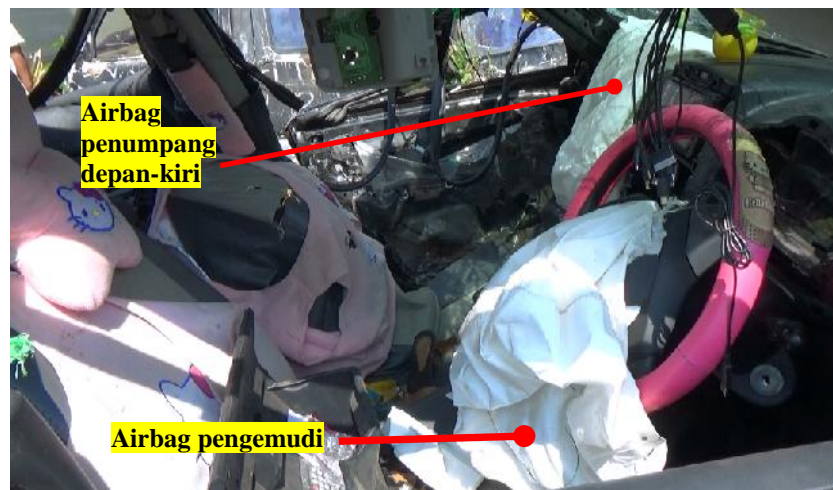
Peninjauan bagian depan kendaraan memperlihatkan airbag yang telah teraktivasi saat mobil penumpang tertabrak KA 144 (Gambar 13). Terdapat dua buah *airbag* yakni pada bagian kemudi kendaraan dan *dashboard* penumpang depan-kiri.

Gambar 13. Kedua *airbag* mobil penumpang yang telah teraktivasi.

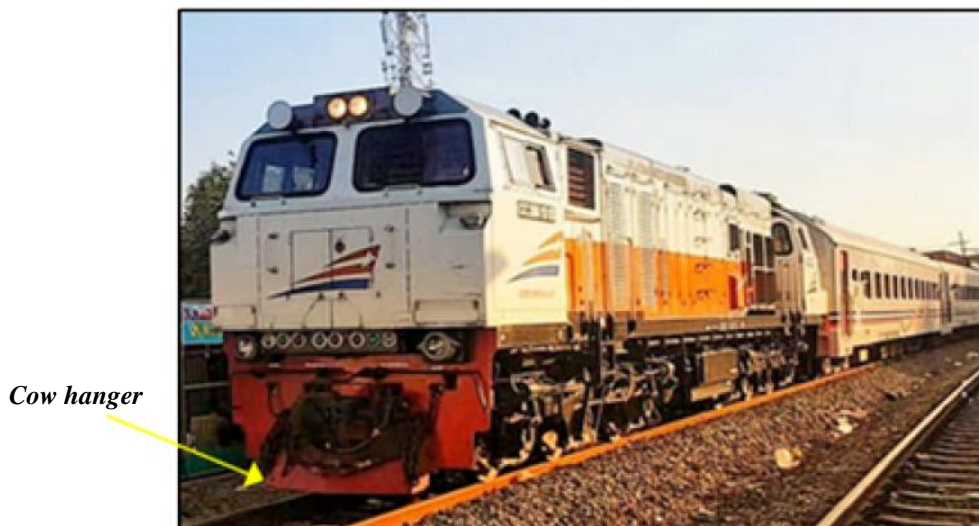
Rangkaian KA/144 terdiri dari 10 kereta. Kecelakaan tersebut mengakibatkan *cow hanger* yang posisinya berada di lokomotif CC 2061303 terlepas (Gambar 7).

Gambar 14. Bagian *cow hanger* Lokomotif CC 2061303.

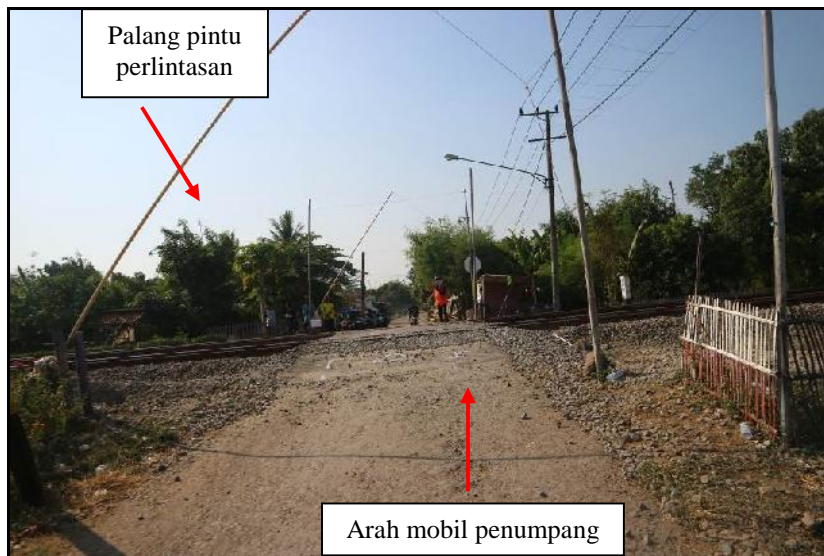
Gambar 15. Kondisi palang pintu perlintasan yang berada di sisi selatan (arah mobil penumpang menuju perlintasan).

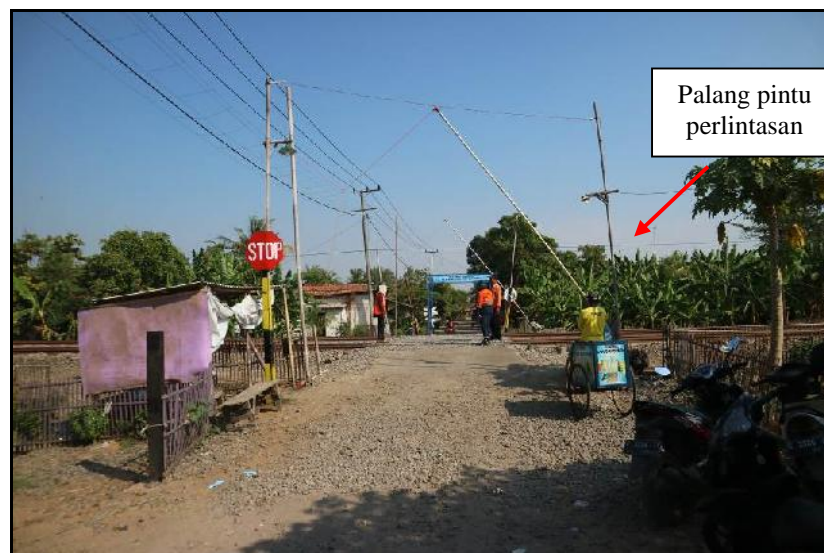
Gambar 16. Kondisi palang pintu perlintasan yang berada di sisi utara (arah sepeda motor menuju perlintasan sebidang).

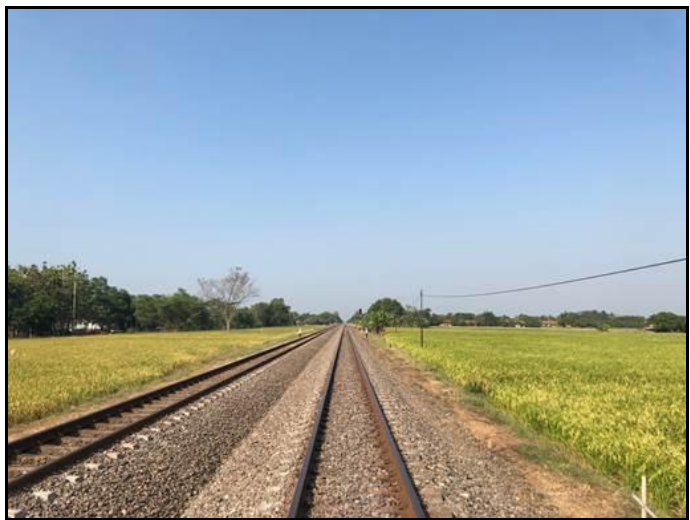
Tim investigasi telah melakukan penelusuran untuk melihat kondisi perlintasan sebidang dari jarak sejauh 400 meter dari arah datangnya KA 144. Hasilnya terlihat bahwa perlintasan sebidang terlihat cukup jelas (Gambar 17).

Gambar 17. Perlintasan JPL 99 dari arah perjalanan KA 144 dari jarak 400 m.

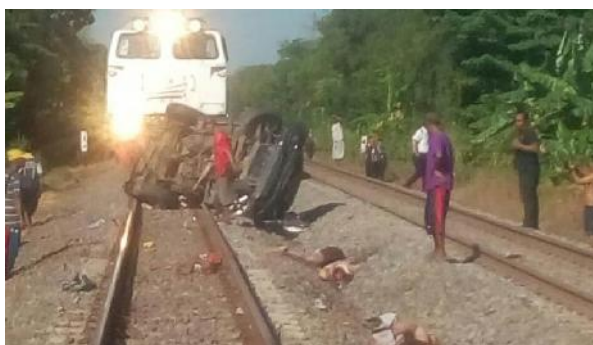
Berdasarkan informasi yang diperoleh dari sukarelawan 1 dan Polsuska yang sedang bertugas di dalam KA 144 bahwa KA 144 menabrak mobil penumpang sebanyak 2 (dua) kali. Tabrakan pertama dan kedua mengakibatkan posisi mobil penumpang bergeser, terpentak, dan terguling menuju rel arah Cirebon – Cikampek. Posisi akhir mobil penumpang adalah sekitar 30 meter dari titik benturan pertama. Posisi akhir mobil penumpang dapat dilihat pada Gambar 18. Tidak ada keterangan pasti seberapa jauh mobil penumpang bergeser atau terpentak setelah mengalami tabrakan pertama. Ilustrasi terjadinya benturan pertama hingga posisi akhir mobil penumpang dapat dilihat pada Gambar 19 berikut.

Gambar 18. Posisi terakhir mobil penumpang E-1826-RA.

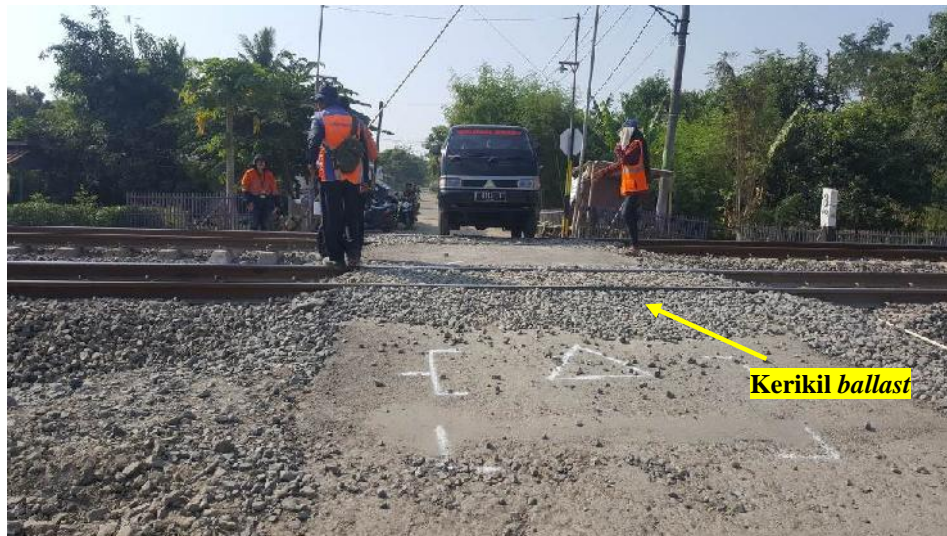
Gambar 20. Kondisi segmen jalan tepat di perlintasan sebidang.

Sebenarnya secara dinamika kendaraan (subbab 1.12.13), kondisi ini tidak akan mempengaruhi pergerakan kendaraan selama kendaraan dalam keadaan laik jalan. Akan tetapi ternyata temuan di lapangan memperlihatkan bahwa terdapat *hazard* tepat di daerah perlintasan rel kereta api yaitu berupa kondisi permukaan jalan yang belum dilakukan perkerasan dengan cor maupun aspal. Dengan demikian, dapat dikatakan bahwa belum ada jalan yang dibuat untuk melintasi rel di JPL 99.

- 99) Terdapat *hazard* tepat di daerah perlintasan rel kereta api yaitu berupa kondisi permukaan jalan yang belum dilakukan perkerasan dengan cor maupun aspal sehingga dapat dikatakan bahwa belum ada jalan yang dibuat untuk melintasi rel di JPL 99;

Kesemua kondisi jalan di JPL 99 saat ini baik itu berupa kondisi geometrik maupun permukaan jalan yang buruk dapat mengakibatkan kendaraan mengalami kesulitan pada saat akan melintas di perlintasan sebidang. Oleh karena itu, perlu segera dilakukan penanganan pada kondisi *hazard* ini dengan dilakukannya perkerasan jalan dengan cor atau aspal. Dengan demikian, kondisi jalan di JPL dapat menjadi tergolong jalan yang berkeselamatan (*safer road*).

- 100) Perlu segera dilakukan penanganan pada kondisi *hazard* ini dengan dilakukannya perkerasan jalan dengan cor atau aspal;
- 101) Kondisi jalan berupa batu *ballast* sangat berbahaya karena cenderung membuat traksi kendaraan tidak tersalurkan dengan baik pada permukaan jalan;

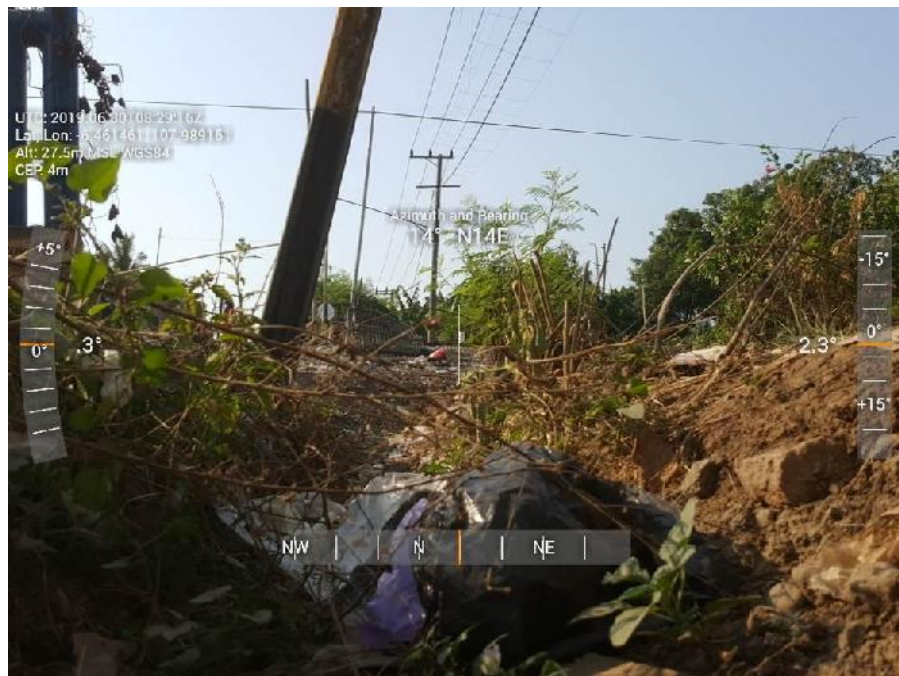
Pengukuran gradien kemiringan memanjang jalan menunjukkan bahwa jalan menanjak pada sisi utara perlintasan sebidang sebelum perlintasan sebidang sebesar $2,3^\circ$ (4%). Sedangkan pengukuran pada sisi selatan perlintasan sebidang menunjukkan bahwa kemiringan memanjang jalan adalah sekitar 2° (3,5%). Pengukuran gradien kemiringan memanjang jalan pada sisi selatan dapat dilihat pada Gambar 21.

Gambar 21. Pengukuran gradien memanjang jalan pada sisi selatan perlintasan sebidang.

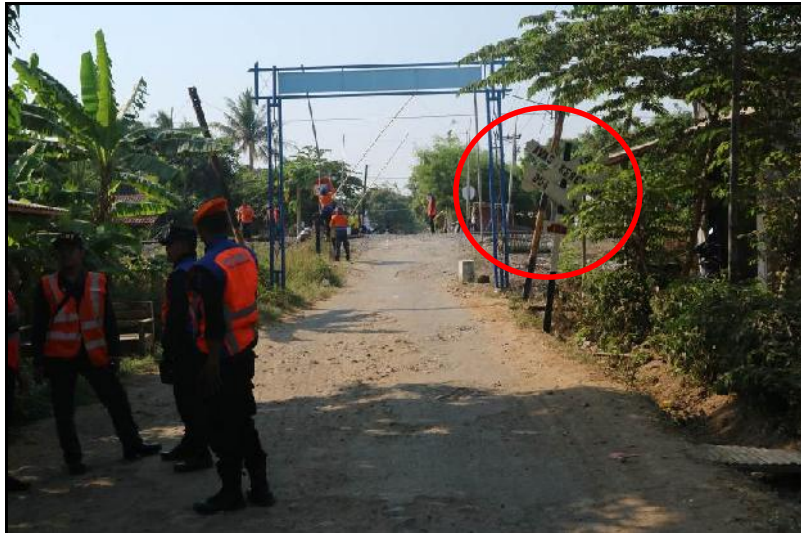
Rambu peringatan “awas kereta api dua sepur” tidak sesuai dengan standar dan dalam kondisi tertutup pohon (Gambar 22). Jarak rambu ke perlintasan sebidang sekitar 20 meter.

Gambar 22. Kondisi rambu peringatan yang tidak standar dan tertutup pohon.

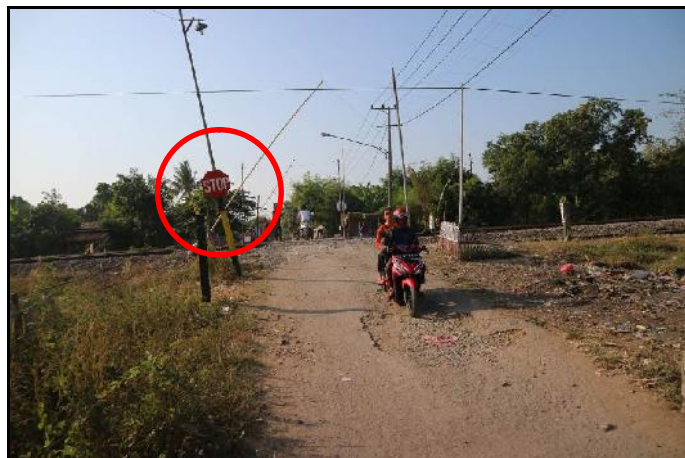
Terdapat rambu stop sekitar 5 meter dari perlintasan sebidang (Gambar 23). Pemasangan rambu ini bertujuan agar setiap pengguna jalan wajib berhenti sesaat saat melintasi perlintasan sebidang dan meneruskan perjalanan setelah mendapat kepastian aman dari lalu lintas arah lainnya. Akan tetapi kondisi ketinggian rambu stop tidak standar.

Gambar 23. Kondisi rambu stop yang tidak standar dan terletak pada jarak sekitar 5 meter dari perlintasan sebidang.

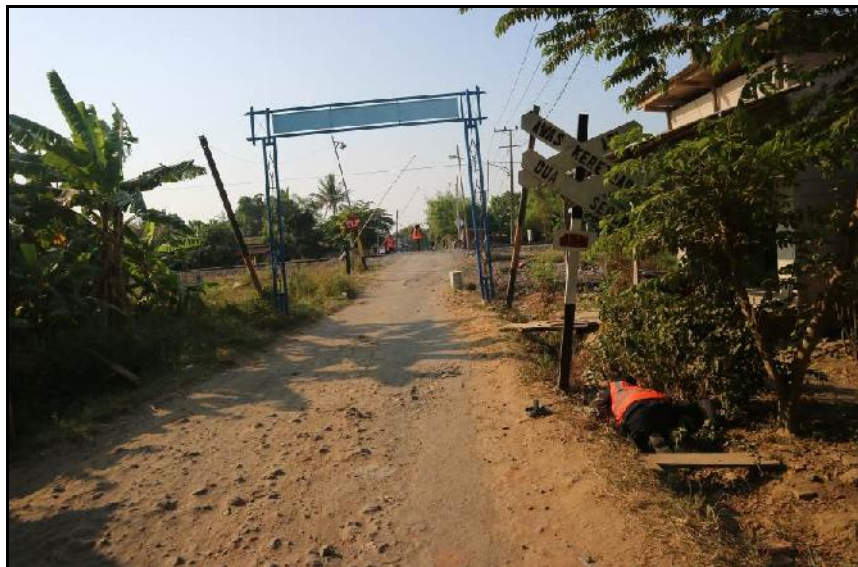
Pada ruas jalan PU Jayamulya pada sisi selatan (arah mobil penumpang menuju perlintasan sebidang) tidak terdapat marka jalan baik marka tengah maupun marka tepi.

Gambar 24. Ruas jalan PU Mulya (arah mobil penumpang menuju perlintasan sebidang) yang tidak terdapat marka.

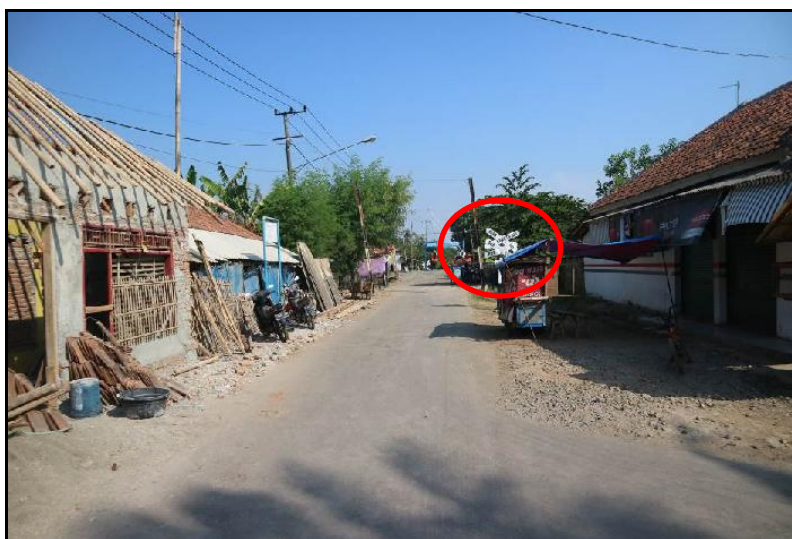
Rambu peringatan “awas kereta api dua sepur” tidak sesuai dengan standar dan dalam kondisi terhalang sebuah warung. Jarak rambu ke perlintasan sebidang sekitar 30 meter.

Gambar 25. Kondisi rambu peringatan tidak standar dan tertutup pohon.

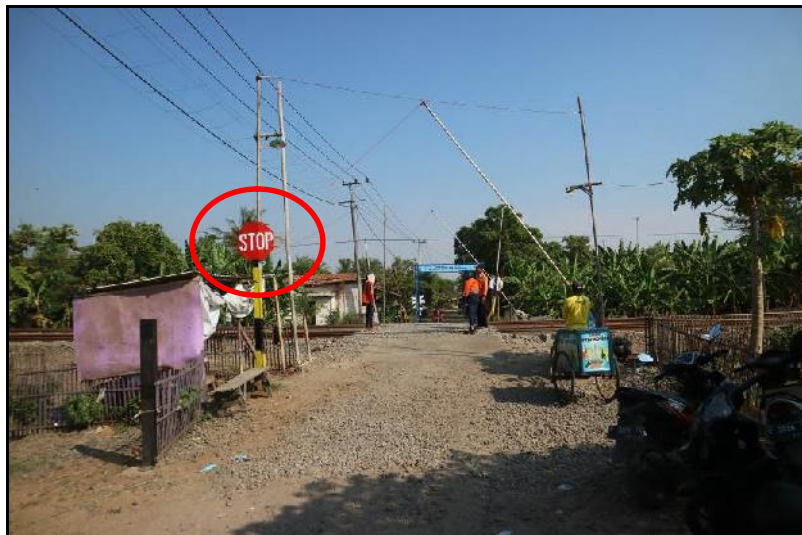
Terpasang rambu dilarang berjalan terus, wajib berhenti sesaat dan meneruskan perjalanan setelah mendapat kepastian aman dari lalu lintas arah lainnya.

Gambar 26. Kondisi rambu tidak standar dan terletak pada jarak sekitar 5 meter dari perlintasan sebidang.

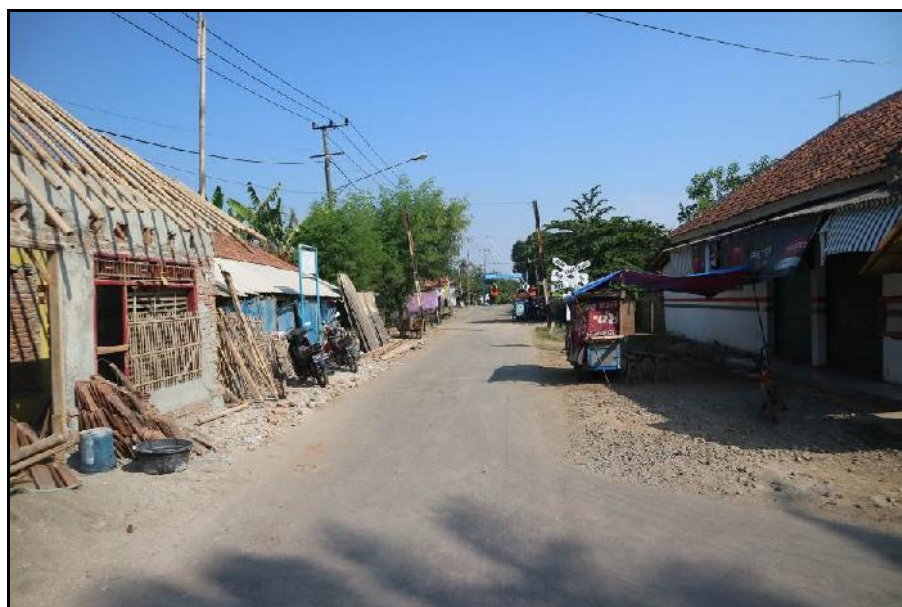
Pada ruas jalan PU Jayamulya dari arah berlawanan dengan mobil penumpang tidak terdapat marka baik marka tengah maupun tepi.

Gambar 27. Ruas jalan PU Jayamulya tidak terdapat marka.

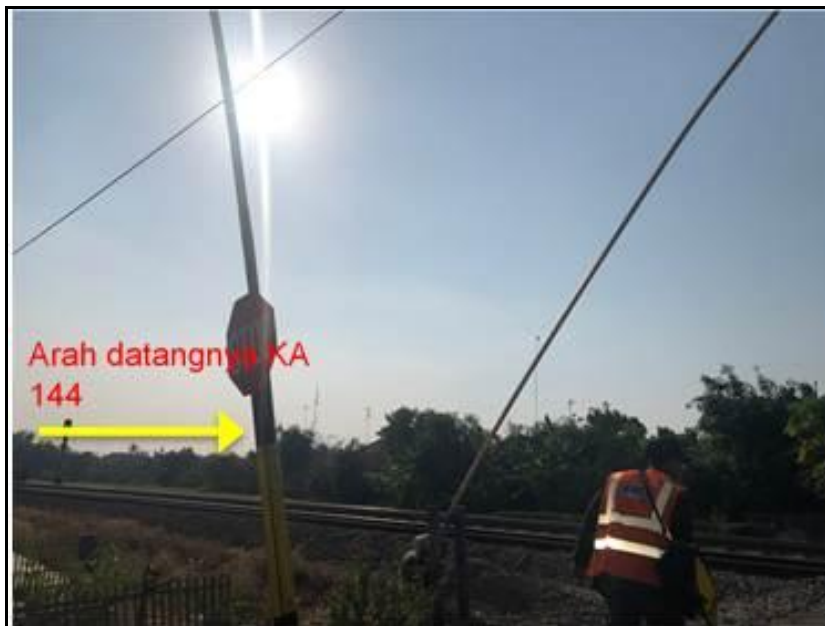
Pada lingkungan ruas jalan PU Jayamulya dari arah mobil penumpang maupun dari arah sebaliknya di sekitar JPL 99 terdapat rumah penduduk, rerimbunan pohon dan warung-warung. Kondisi rerimbunan pohon dan warung-warung menutup rambu yang ada di ruas jalan tersebut. Namun pada jarak sekitar 10 meter dari perlintasan sebidang, pandangan pengguna jalan untuk melihat arah datangnya kereta api dari kedua arah tidak terganggu (Gambar 28).

Gambar 28. Pandangan mobil penumpang ke arah datangnya KA 144 di perlintasan JPL 99 pada pukul 15.00 WIB.

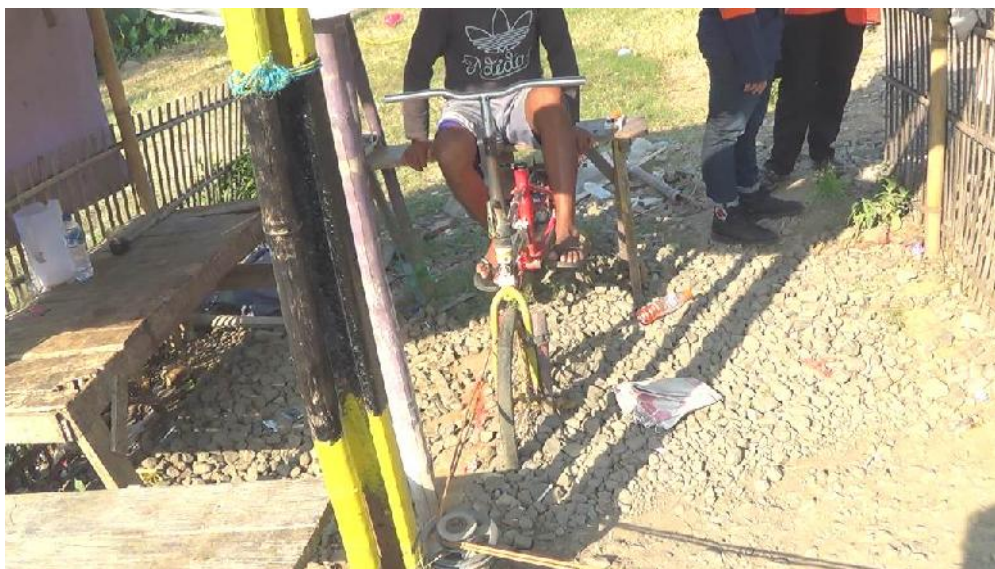
Berdasarkan data dari Daop III PT. KAI, status JPL 99 merupakan perlintasan tidak resmi namun tercatat di Ditjen Perkeretaapian (memiliki nomor register). Sejak tahun 2005 terdapat 4 (empat) orang penduduk sekitar yang secara swadaya menjaga perlintasan dengan menggunakan peralatan seadanya. Kemudian penduduk tersebut membuat pintu perlintasan dari bambu untuk kedua palang pintu perlintasan yang terletak di sisi utara dan selatan perlintasan sebidang. Kedua palang pintu tersebut digerakan secara manual dengan sistem katrol sepeda bekas (Gambar 29).

Gambar 29. Kinematika sepeda bekas dan sistem katrol penggerak palang pintu perlintasan.
