**KOMITE NASIONAL KESELAMATAN TRANSPORTASI  
REPUBLIK INDONESIA**

# **LAPORAN AKHIR**

**KNKT.19.07.10.01**

**TABRAKAN KEHILANGAN KENDALI  
MOBIL PENUMPANG B 2230 TOW DAN TRUK *TRAILER* TANGKI B 9851 SEH**

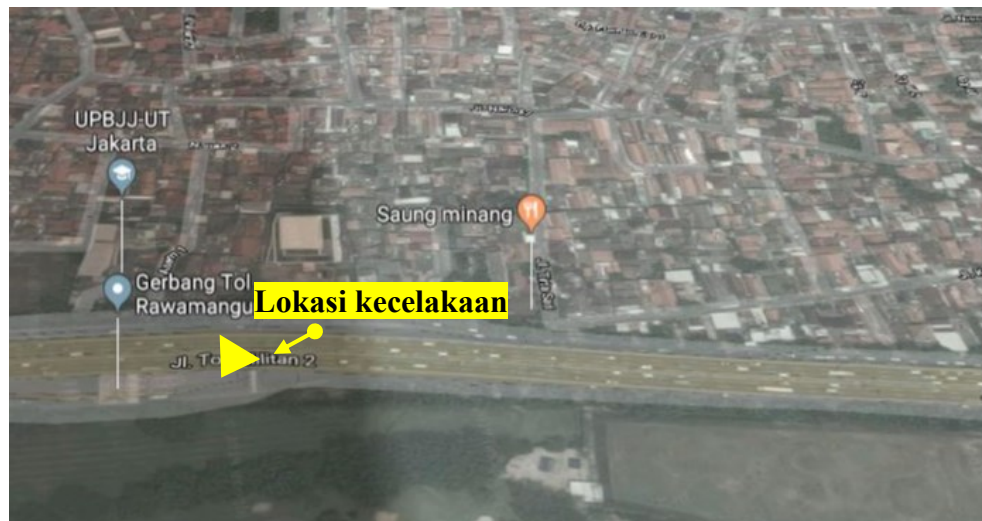
Gambar 1. Tempat Kejadian Kecelakaan Terbakar dan Meledaknya Truk Trailer Tangki

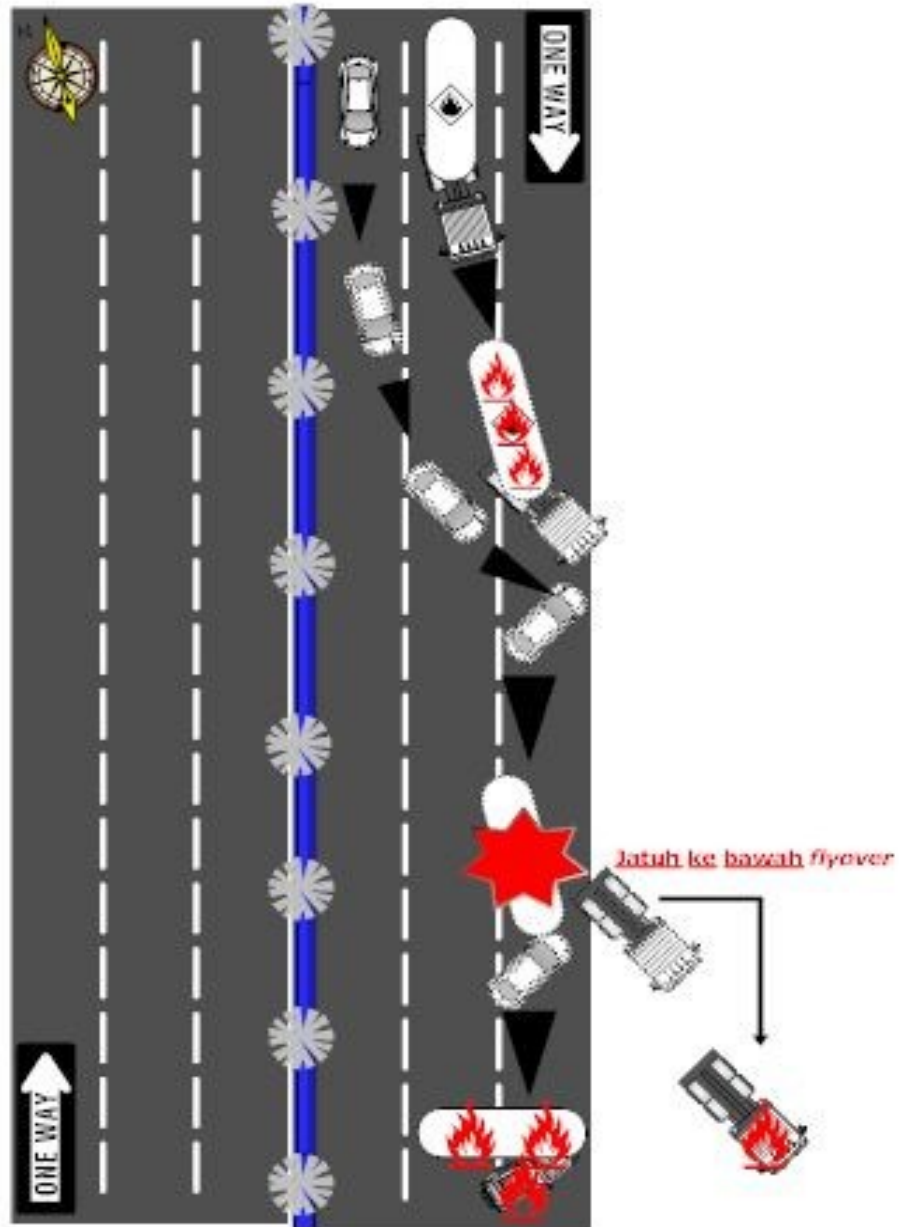
dan terbakar. Trailer tangki dan mobil penumpang yang masih berada di flyover kondisinya terbakar juga (Gambar 16).

Gambar 9. Skema Kecelakaan Mobil Penumpang dan Truk *Trailer* Tangki

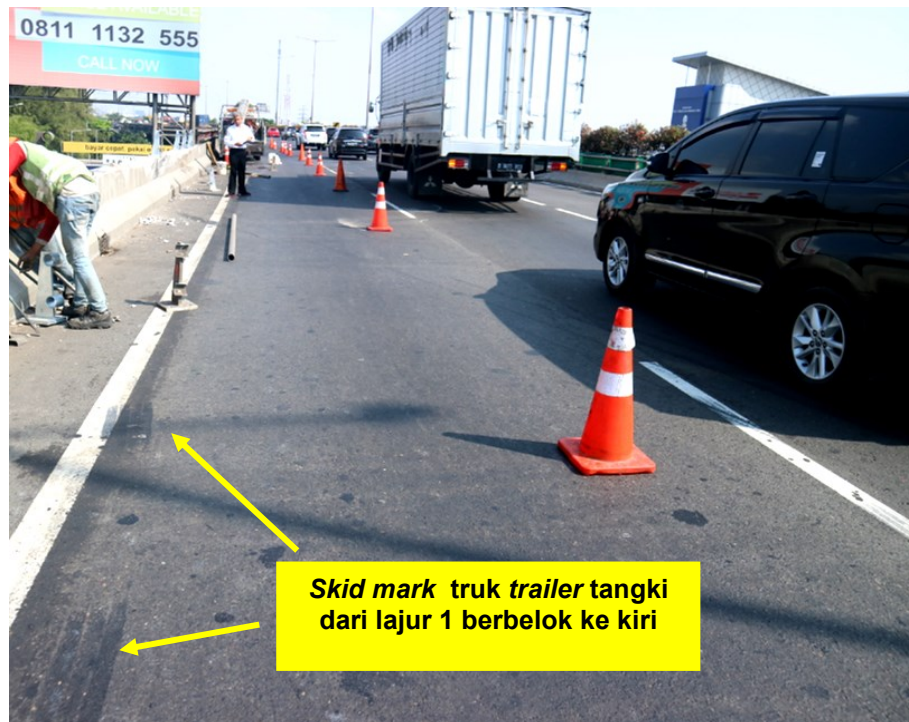
Gambar 10. Skid Mark Truk Trailer Tangki dari lajur satu ke guardrail

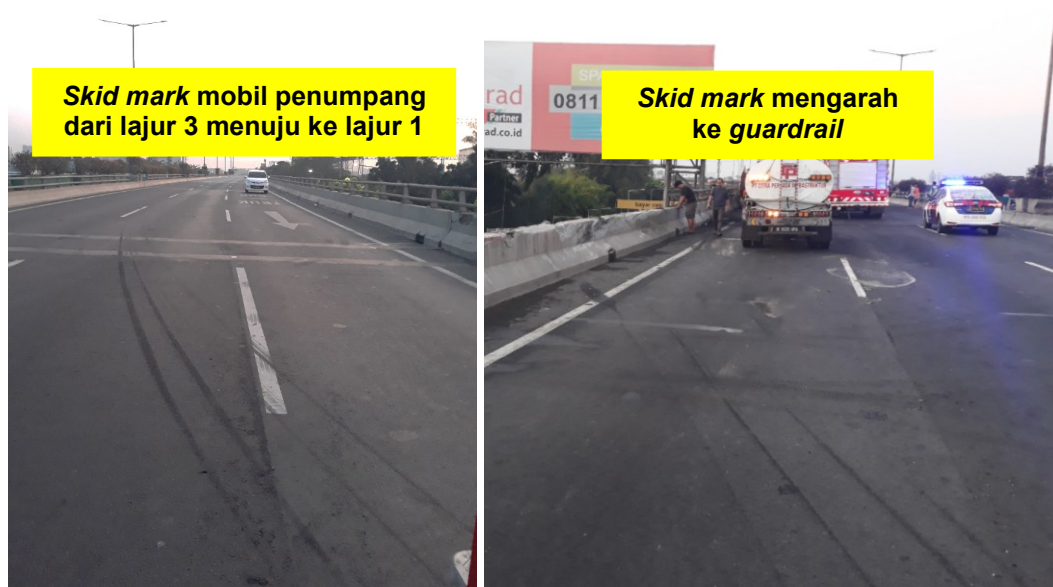
Gambar 11. Skid Mark Mobil Penumpang dari Lajur 3 Bergeser ke Sisi Kiri

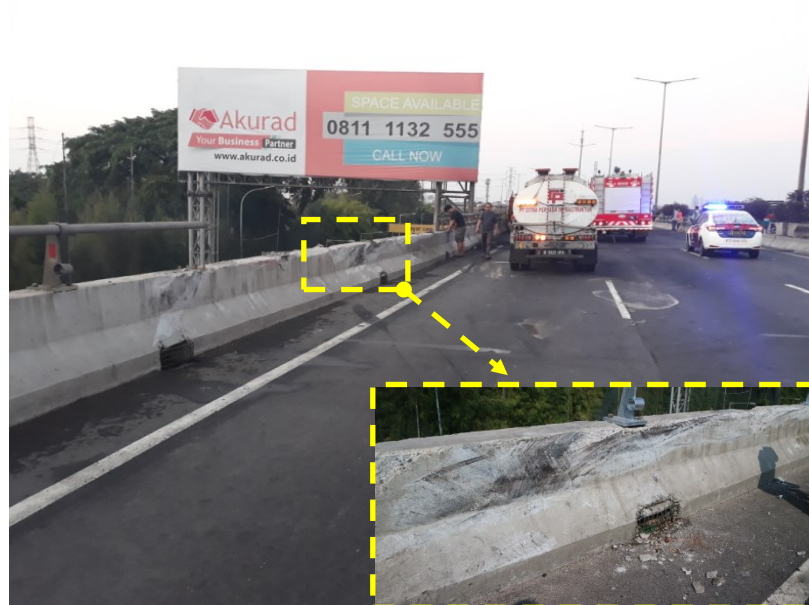
**Gambar 12. Scratch Mark Mobil Penumpang Setelah Ledakan di Pagar Pengaman Jalan**

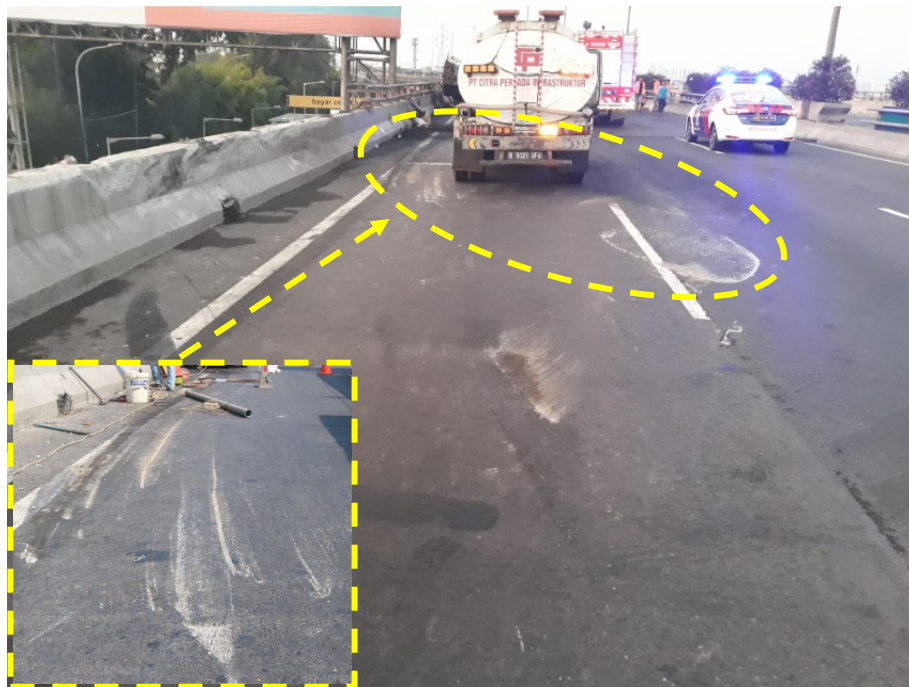
**Gambar 13. Scratch Mark Truk Trailer Tangki di Permukaan Jalan**

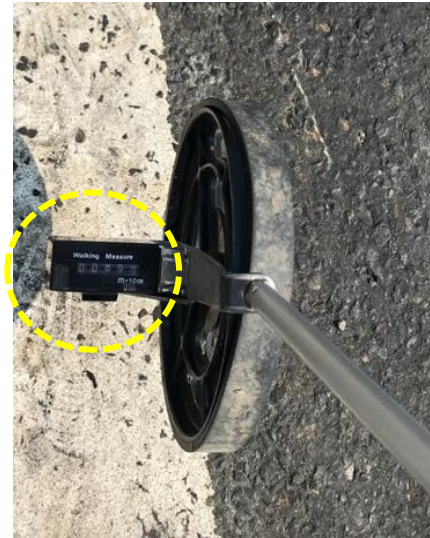
Gambar 14. Jarak 89 meter yang Diukur dari Truk Trailer Tangki Pertama Kali Melakukan Pengereman hingga Berhenti saat Menabrak Pagar Pengaman

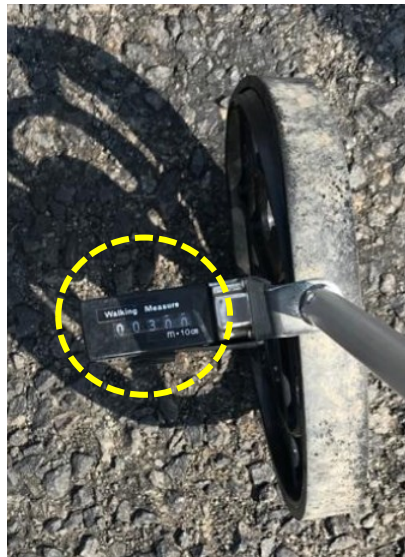
Gambar 15. Jarak 30 Meter yang Diukur dari Lokasi Awal Ledakan Hingga Posisi Akhir Trailer Tangki Dan Mobil Penumpang

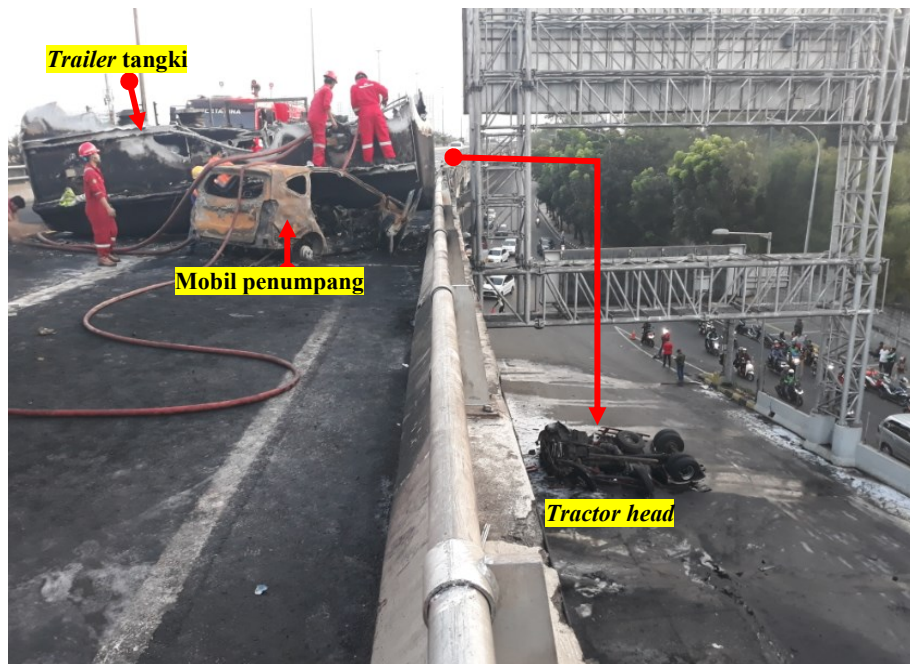
Gambar 16. Posisi Akhir Mobil Penumpang dan Truk *Trailer Tangki*

Dari teori BLEVE diatas penyebab yang paling memungkinkan terjadinya ledakan *trailer* tangki adalah akibat panas dari *manhole* dan *bottom loading cabinet* terbakar. Mengakibatkan logam tangki melunak dan uap bensin dalam tangki mengembang sehingga tekanan meningkat. Setelah mengembang, uapnya menyulut dan menyebabkan reaksi ledakan. Ledakan ini dapat merobek tangki dan menimbulkan gaya dorong pada kedua kendaraan sehingga melambung, dan saat mendarat *fifth wheel tractor head* patah sehingga jatuh ke bawah jalan layang. Sedangkan posisi akhir dari *trailer* tangki dan mobil penumpang terdorong sejauh 30 meter dari posisi awal kedua kendaraan menabrak pagar pengaman (Gambar 16).

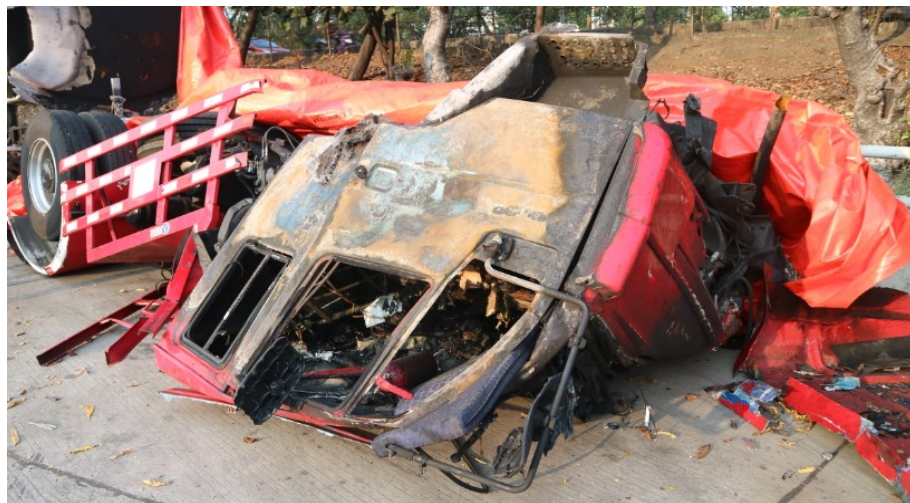
Gambar 17. *Tractor Head* Terdeformasi Setelah Jatuh dari *Flyover* dan Terbakar

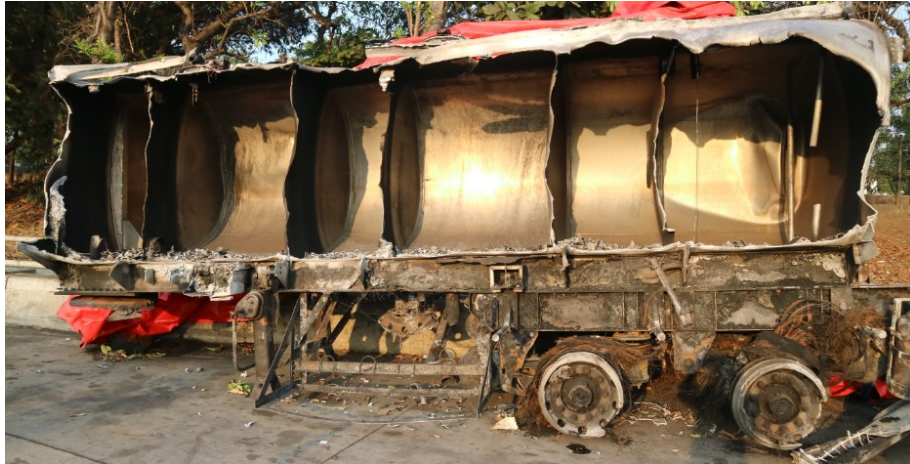
Gambar 18. *Trailer* Tangki Rusak Setelah Terjadinya Ledakan dan Kebakaran

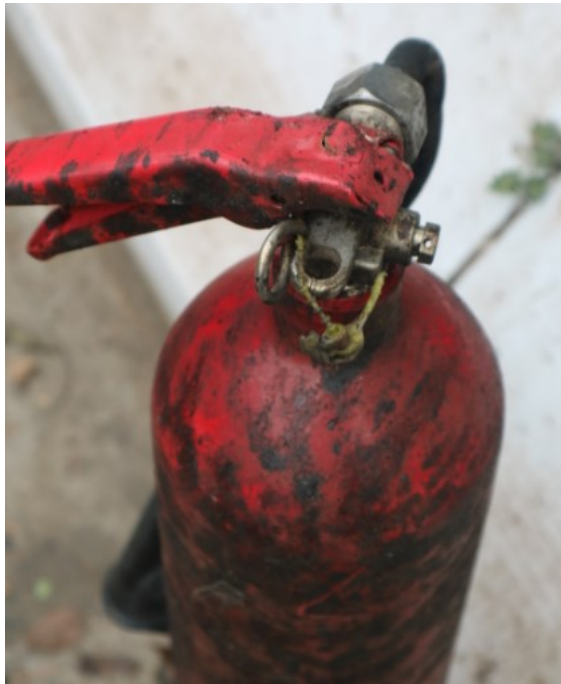
Gambar 19. Tabung APAR Truk *Trailer* Tangki Masih Terkunci

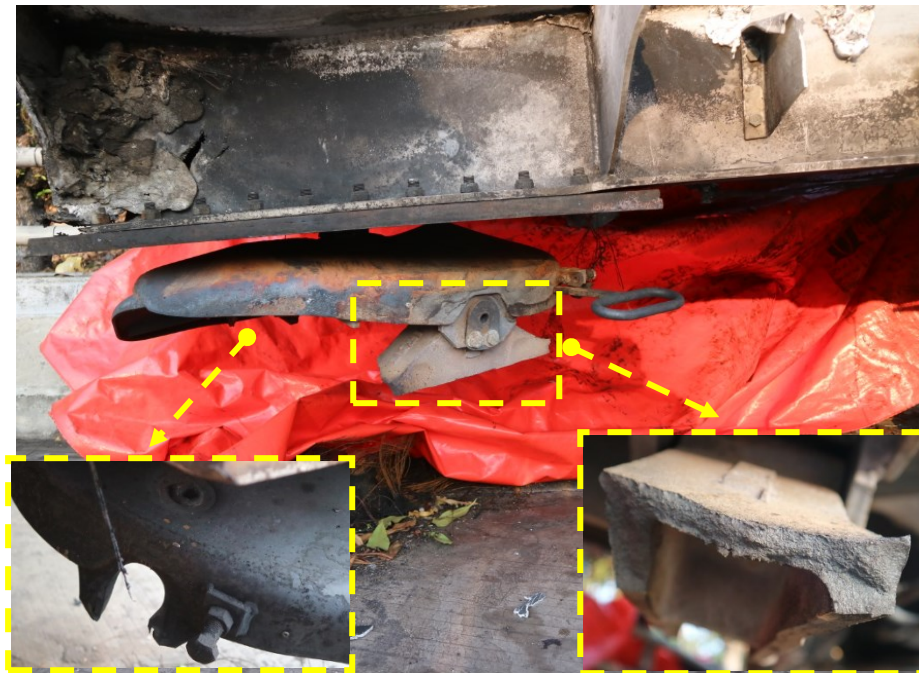
Gambar 20. *Fifth Wheel* Truk Trailer Tangki Patah

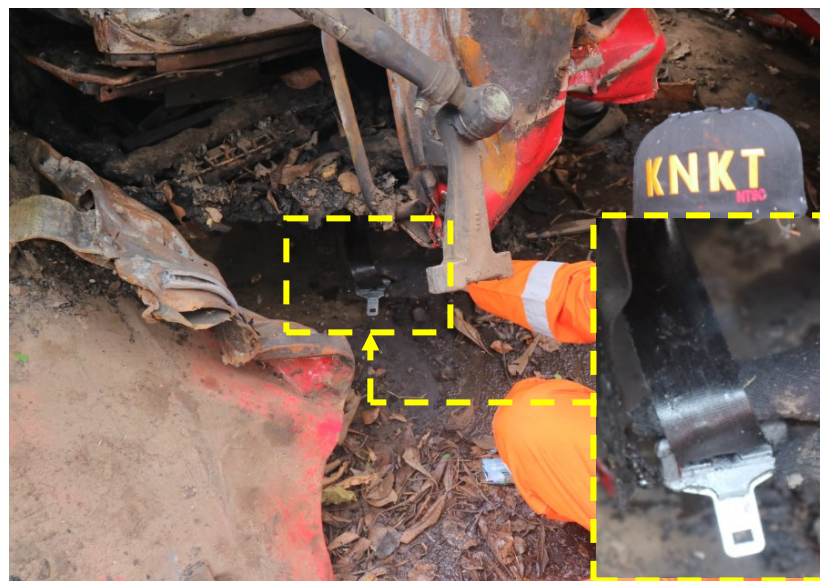
Gambar 21. Pengikat (*Fitting*) Sabuk Keselamatan Pengemudi (AMT1) Tidak Terpasang pada Pengunci Sabuk (*Buckle*)

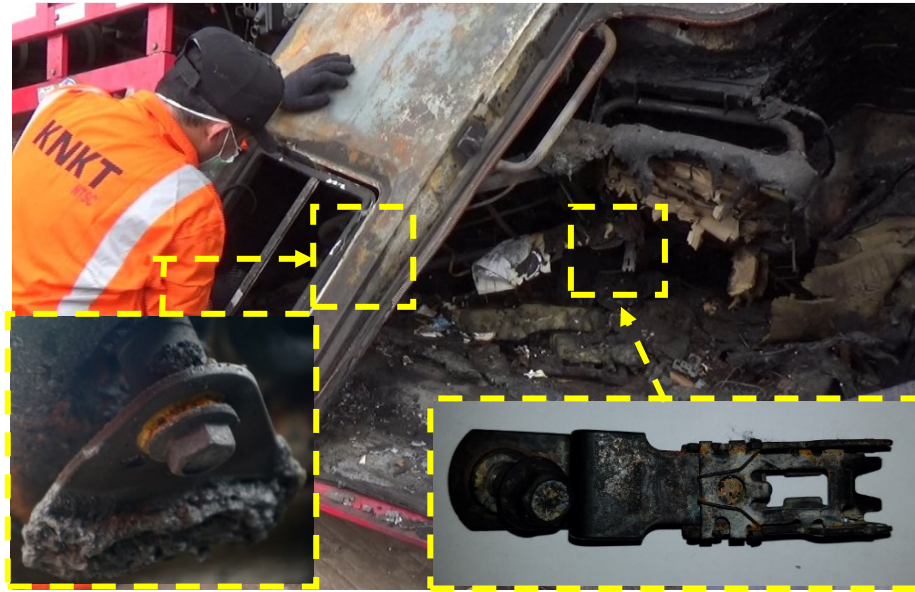
**Gambar 22. Pengikat (*Fitting*)Sabuk Keselamatan Samping Pengemudi (AMT2) tidak ditemukan dan Pengunci Sabuk (*Buckle*) Terbakar**

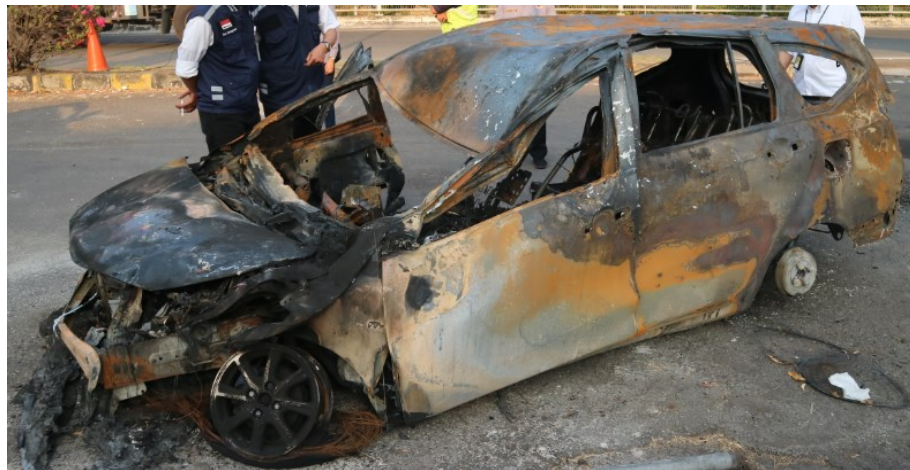
**Gambar 23. Kerusakan Mobil Penumpang Pribadi Setelah Terjadinya Ledakan dan Kebakaran**

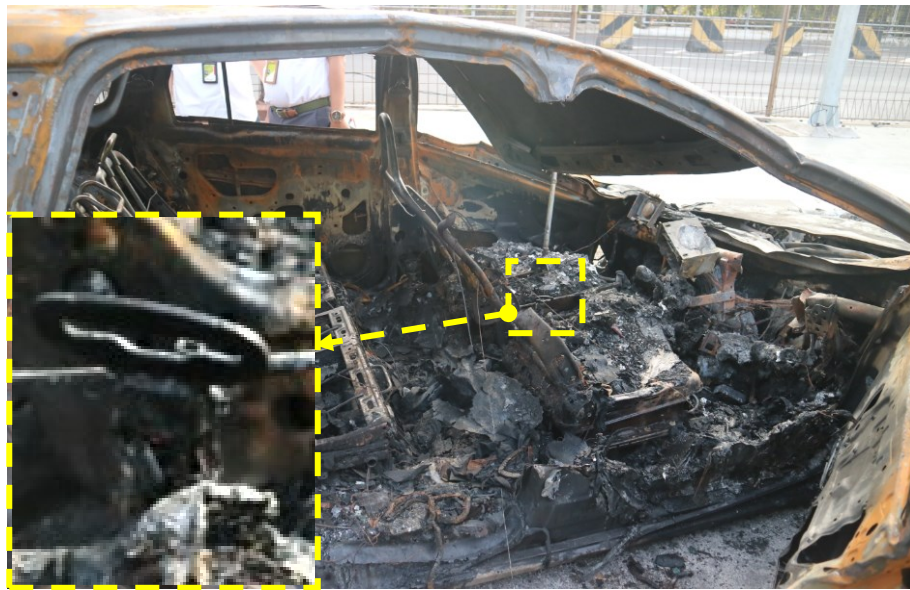
Gambar 24. Pengikat (*Fitting*) Sabuk Keselamatan Terpasang pada Pengunci Sabuk (*Buckle*) di Kursi Pengemudi Mobil Penumpang

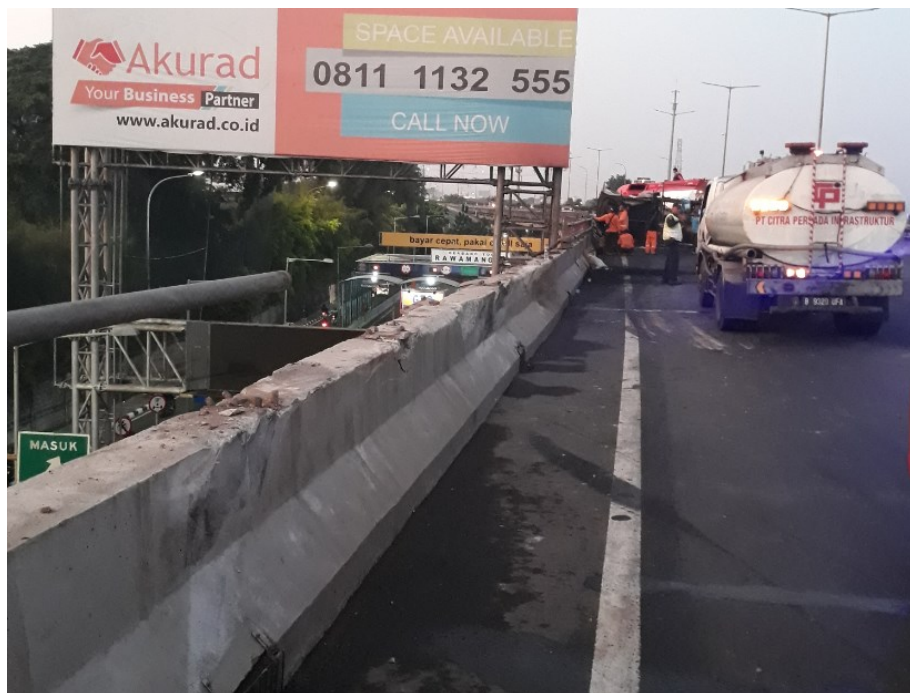
Gambar 25. Pagar Pengaman Jalan Patah Setelah Tertimpa *Tractor Head*

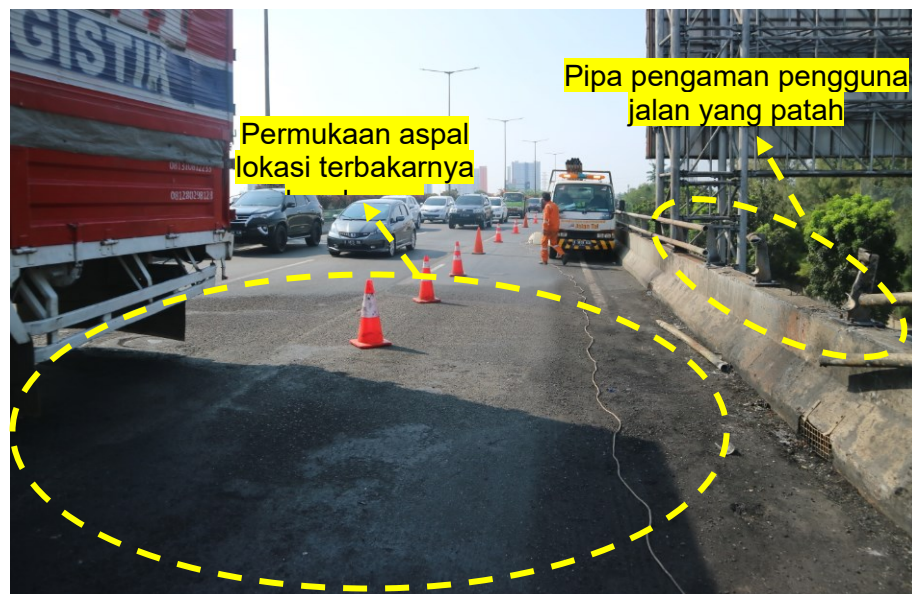
Gambar 26. Kerusakan Permukaan Aspal Setelah Kebakaran Kendaraan

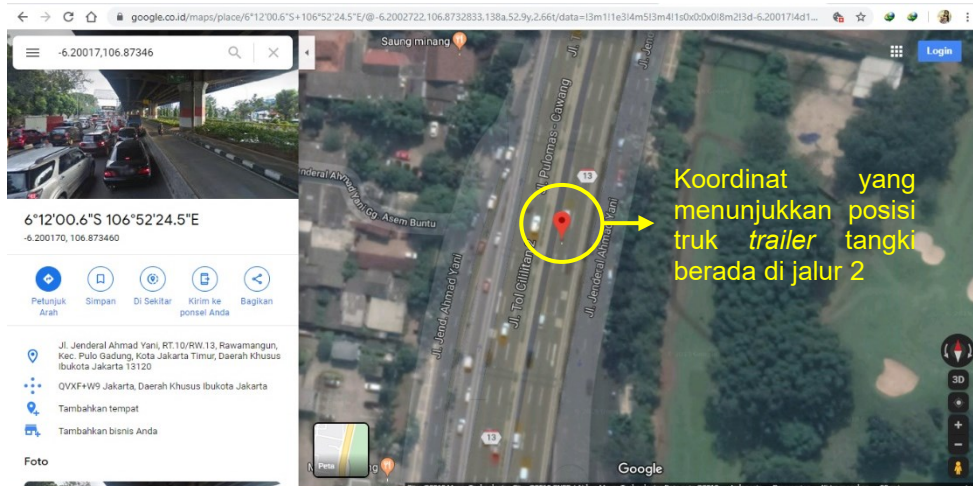
Berdasarkan kedua peraturan tersebut diatas, truk *trailer* tangki termasuk dalam kategori mobil barang seharusnya melaju pada lajur 1 (lajur paling kiri) pada jalan tol. Data GPS *tracking* pada pukul 01.38.10 WIB posisi truk trailer tangki berada di lajur 2. Mobil barang terutama yang sedang membawa muatan, tidak dapat memacu kendaraan lebih cepat dibandingkan dengan kendaraan lainnya, sehingga sebaiknya memang menggunakan lajur paling kiri (lajur 1), apabila mobil barang yang bermuatan berjalan di lajur 2 ataupun 3, maka akan menghalangi dan menyulitkan bagi kendaraan lain yang akan mendahului. Posisi mobil barang seperti truk *trailer* tangki apabila tetap berada pada lajur 1, maka akan meminimalisir *blind spot* dari sisi kiri kendaraan. Sehingga perlu diberikan pemahaman kepada AMT agar mematuhi aturan untuk tetap mengemudi pada lajur 1.

**Gambar 39. Koordinat yang Menunjukkan Posisi Truk *Trailer* Tangki Berada di Lajur 2**
