**KOMITE NASIONAL KESELAMATAN TRANSPORTASI  
REPUBLIK INDONESIA**

# **LAPORAN AKHIR**

**KNKT.19.07.12.01**

TABRAKAN BERUNTUN *DUMP TRUCK* B-9410-UIU  
DENGAN 20 UNIT KENDARAAN BERMOTOR  
DI JALAN TOL CIPULARANG KM. 91.200-B, SUKATANI,  
KABUPATEN PURWAKARTA, PROPINSI JAWA BARAT  
2 SEPTEMBER 2019

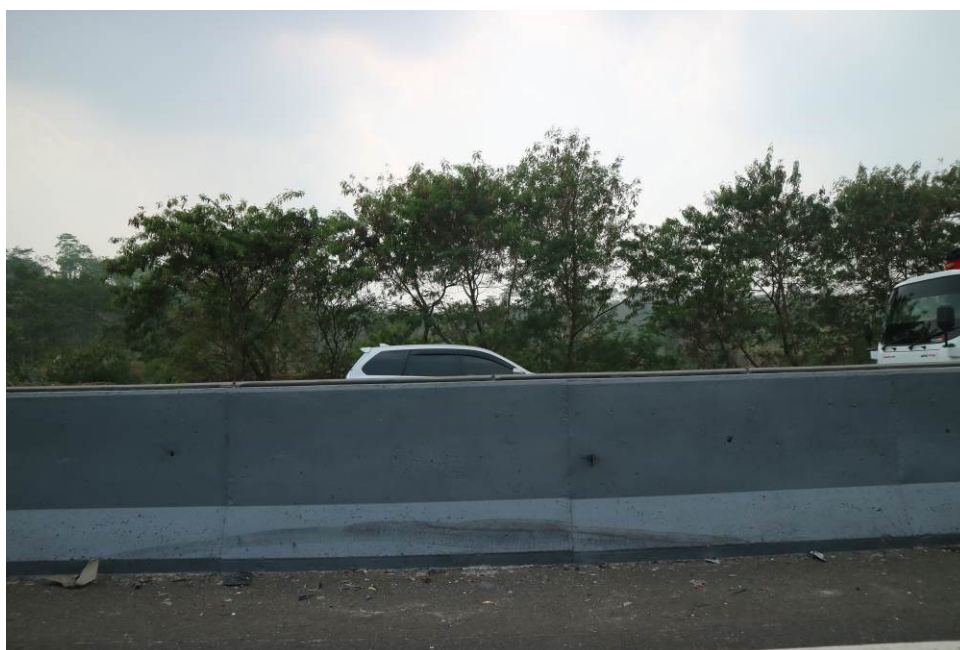
**Gambar 4. Median tengah jalan yang terserempet oleh *dump truck* B.**

Investigasi pada bagian permukaan jalan memperlihatkan bahwa terdapat jejak yang mengarah ke median tengah jalan. Tentunya jejak ini dapat ditimbulkan oleh pergerakan salah satu *drump truck* yakni *dump truck* A atau B.

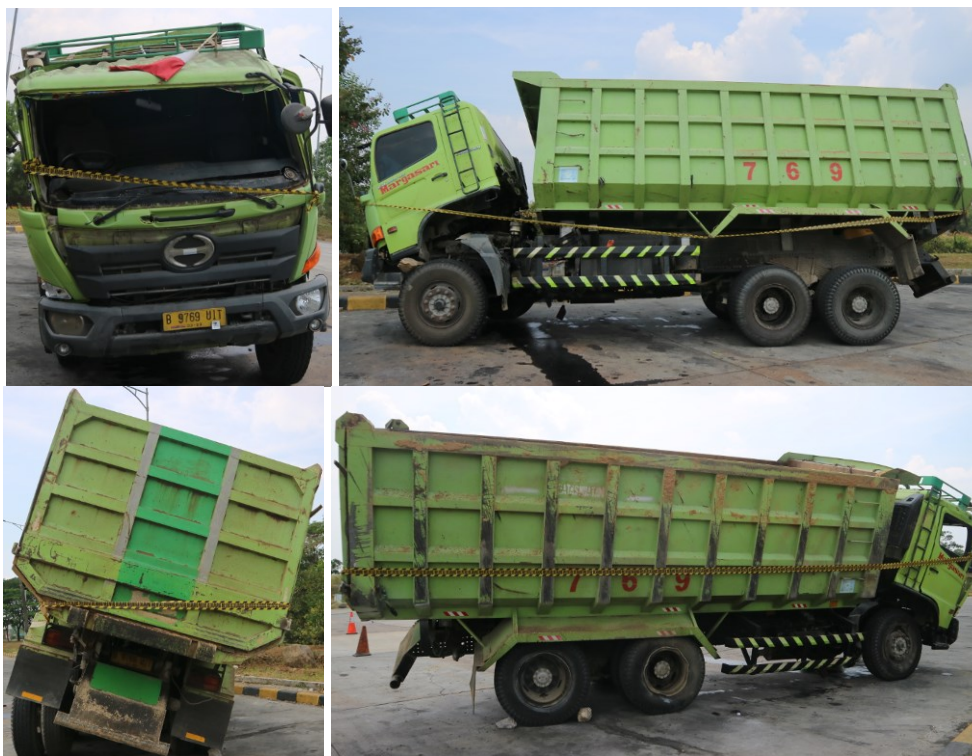
Berdasarkan hasil investigasi, *dump truck* B mengalami benturan pada bagian kabin penumpang, sisi kanan bak kendaraan, bagian kabin pengemudi, dan pada roda kanan. Goresan-goresan terlihat pada sisi kanan bak kendaraan dan sebagian catnya ada yang terkelupas (Gambar 5). Pasca kecelakaan *dump truck* terlihat miring ke sisi kanan.

**Gambar 5. Kondisi *Dump truck B* yang terguling.**

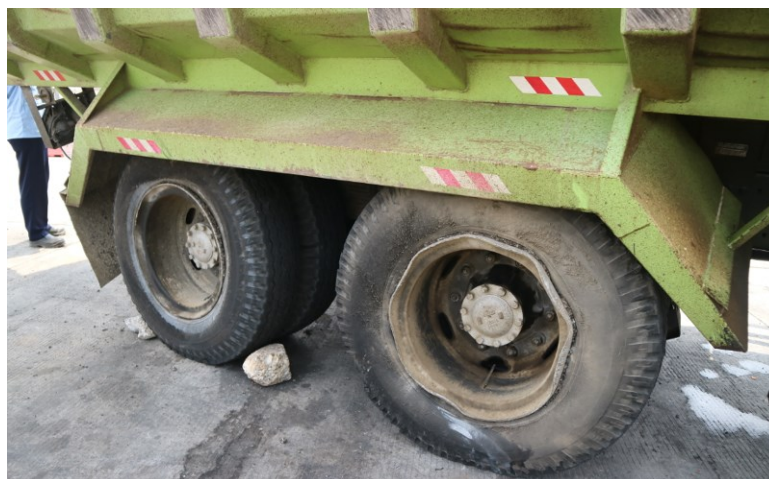
Pemeriksaan pada bagian roda menunjukkan bahwa *velg* roda sisi kanan (mulai dari roda depan hingga roda belakang mengalami deformasi (*penyok*). Khusus pada bagian *velg* roda dan *side wall* ban sisi kanan belakang terdapat goresan dan juga terdapat deposit material berwarna putih.

**Gambar 6. Kondisi roda sisi kanan-belakang *dump truck B*.**

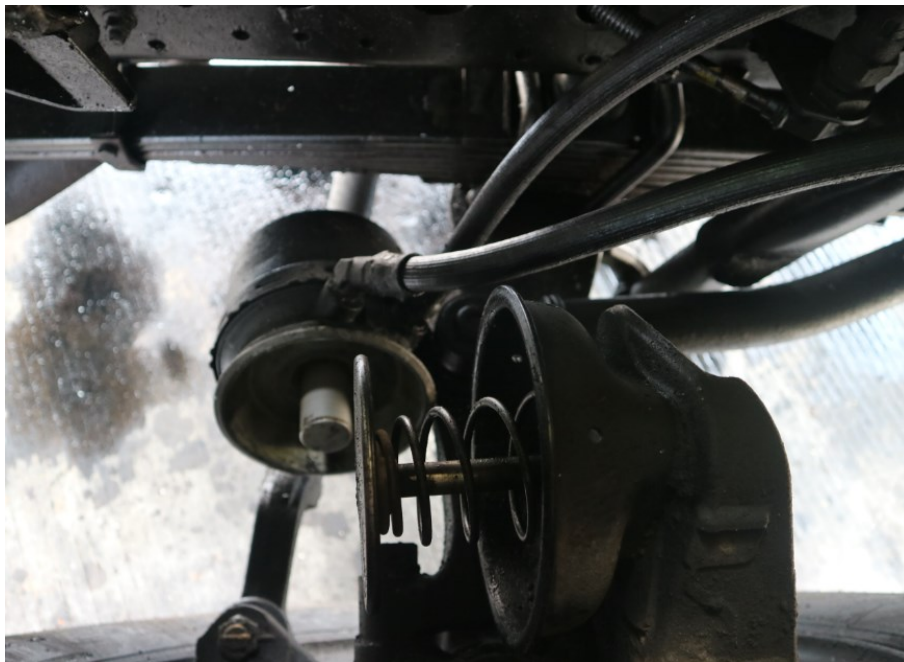
Pemeriksaan pada bagian bawah kendaraan menunjukkan terdapat salah satu brake chamber yang terbuka (Gambar 7). Kerusakan ini dapat terjadi karena terjadinya guncangan ketika *dump truck* terguling.

**Gambar 7. Brake chamber dump truck terguling yang terbuka.**

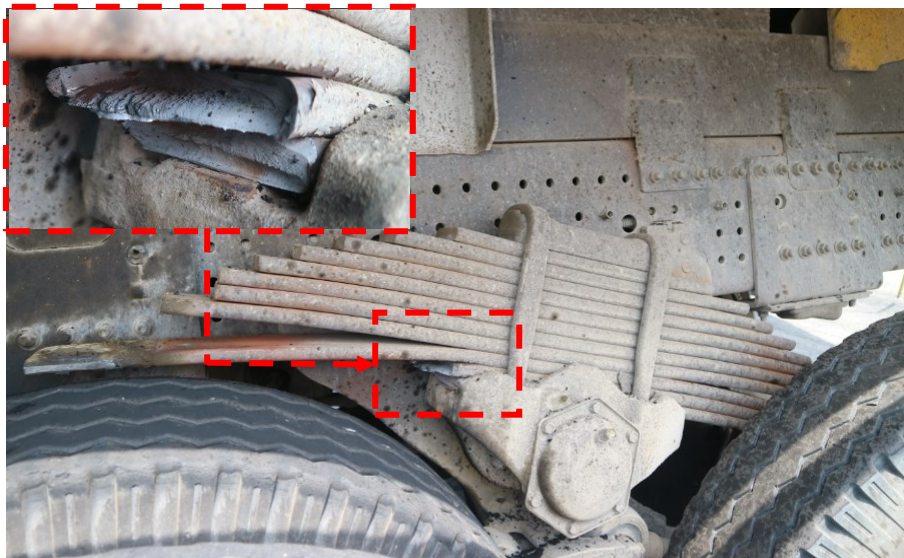
Pada bagian suspensi terlihat bahwa terdapat komponen pegas daun sumbu belakang-kanan yang patah. Suspensi sumbu belakang-kiri dalam posisi meregang.

**Gambar 8. Kondisi suspensi sumbu belakang dump truck B.**

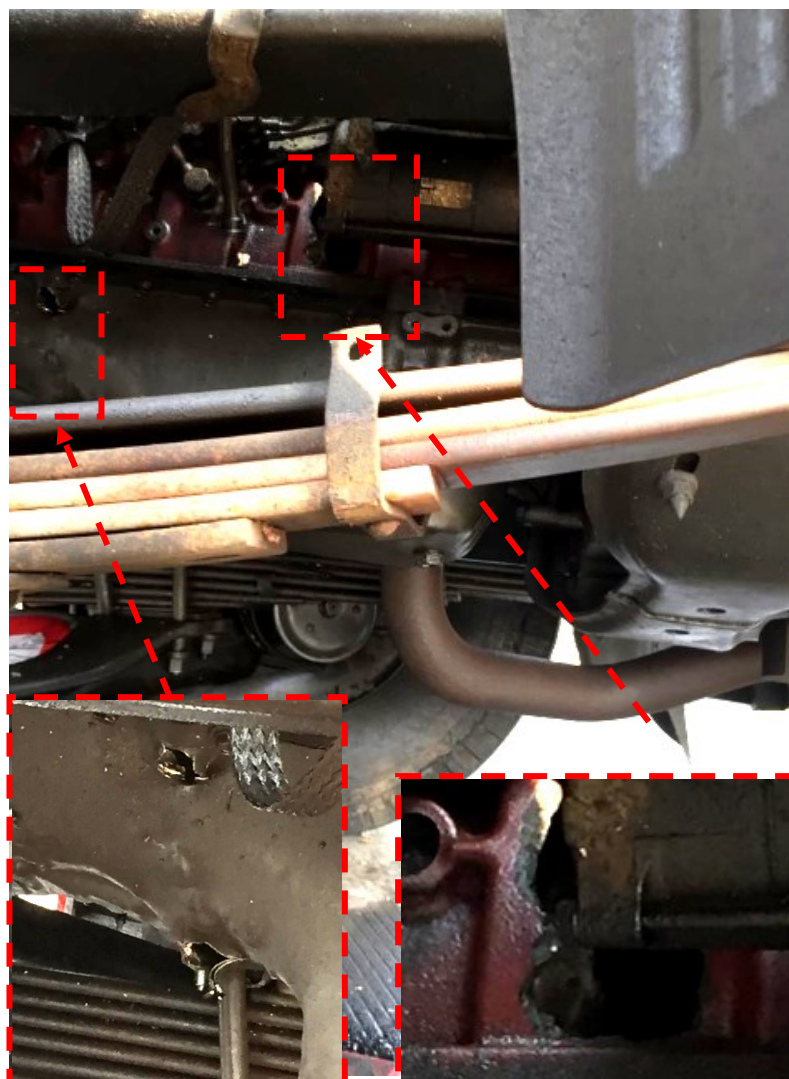
Gambar 9. Kondisi mesin *dump truck* B.

Pada pemeriksaan bagian mesin terlihat bahwa blok silinder mesin pecah. Selain itu canter oli berlubang (Gambar 9).

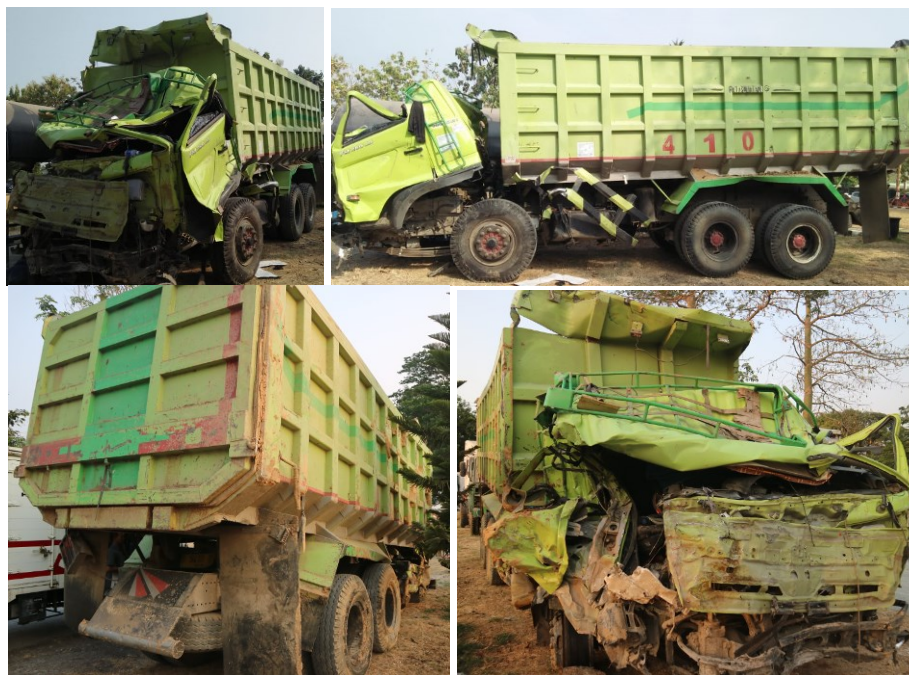
Berdasarkan hasil investigasi, *dump truck* A mengalami benturan pada bagian kabin penumpang/pengemudi, sisi depan bak kendaraan, dan seluruh perisai kolong (Gambar 10). Kondisi kabin penumpang/pengemudi mengalami rusak parah dan terlihat pelat-pelat di seluruh sisi kabin tidak beraturan. Bentuk kabin pasca kecelakaan sangat berbeda dengan bentuk awal ketika *dump truck* masih dalam kondisi baru dan tidak dapat dikenali lagi sebagai *dump truck* keluaran PT. Hino.

Pada bak kendaraan terjadi deformasi pada sebagian sisi depan yang berdekatan dengan sisi atas kabin penumpang/pengemudi. Di sebagian sisi kanan bagian yang mengalami deformasi terlepas dari las-lasannya.

**Gambar 10. Kondisi Dump truck A.**

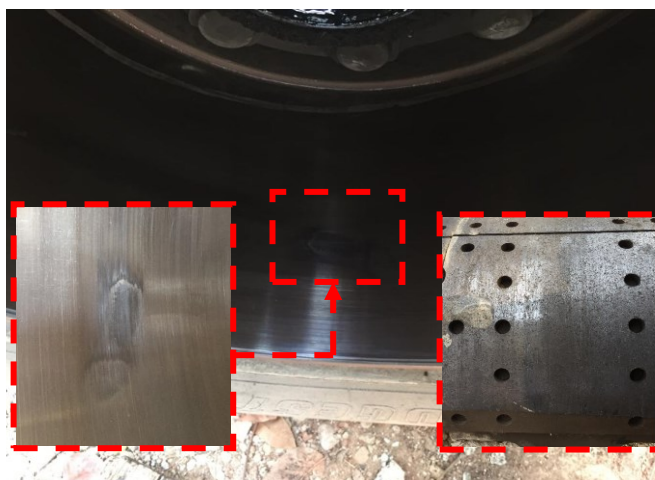
Pada pemeriksaan salah satu roda terlihat bahwa terdapat kampas rem yang terbakar. Terdapat juga jejak pada bagian tromol yang menempel dengan kampas yang terbakar (Gambar 11).

**Gambar 11. Kondisi tromol roda yang kampasnya terbakar.**

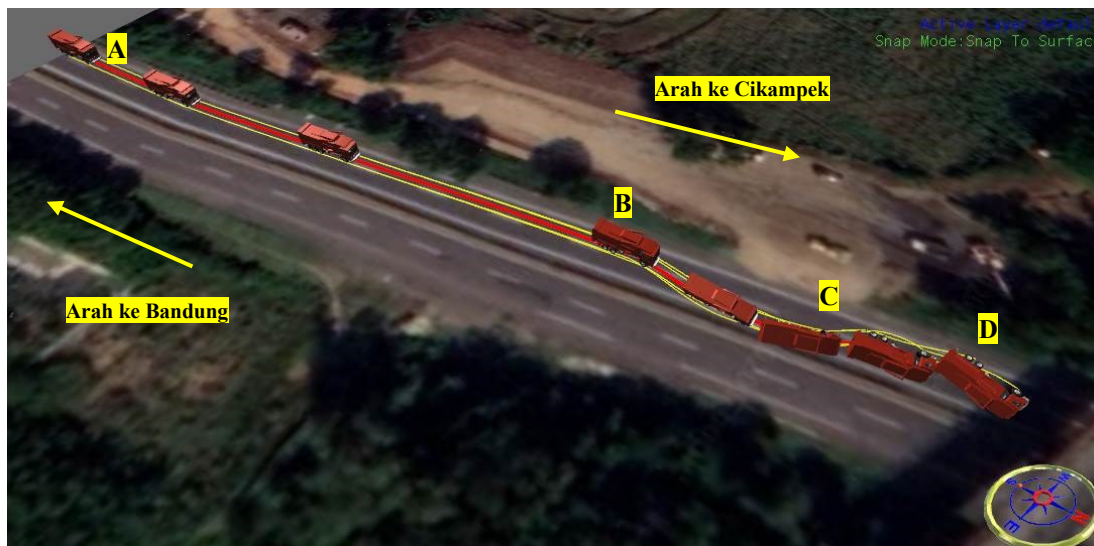
Berdasarkan informasi benturan dan kerusakan sarana dan prasarana yang terjadi peristiwa *dump truck* B maka dapat disimpulkan bahwa *dump truck* bergerak ke arah median tengah jalan. Hal ini dibuktikan dengan adanya *skidmark* yang mengarah ke median tengah jalan. Kemudian bagian sisi kanan-belakang *dump truck* menyerempet

salah satu segmen median tengah jalan. Akhirnya *dump truck* B terguling dengan sisi kanan kendaraan berada di permukaan jalan. *Dump truck* yang terguling posisinya melintang di badan jalan. Ilustrasi terjadinya kecelakaan dapat dilihat pada (Gambar 12) berikut.

- A = *Dump truck* B masih berada di lajur lambat
- B = *Dump truck* B bergerak ke arah median jalan
- C = *Dump truck* B terguling
- D = Posisi akhir *dump truck* B

**Gambar 12. Ilustrasi terjadinya kecelakaan pada *dump truck* B.**

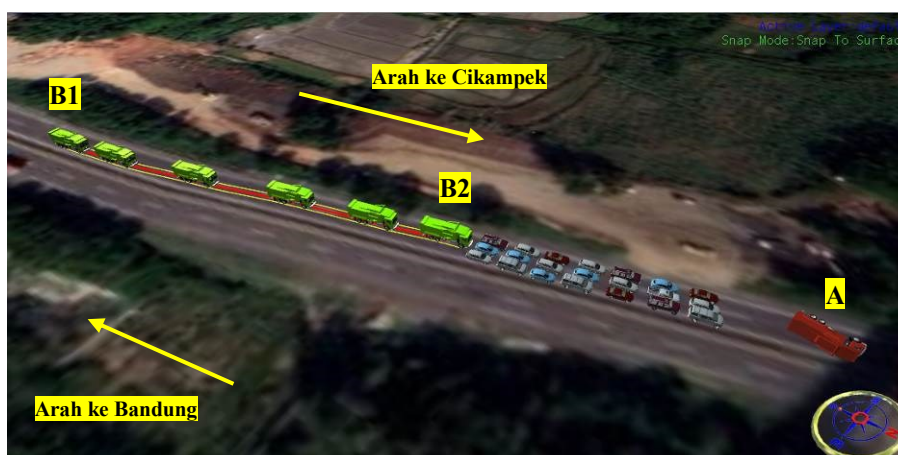
### Gambar 13. Ilustrasi pergerakan dump truck A beberapa saat sebelum menabrak antrian kendaraan.

Sedangkan peristiwa kedua terjadi beberapa selang waktu setelah peristiwa pertama. Sesaat sebelum tabrakan beruntun terjadi, *dump truck* A yang melaju dengan gigi persnelling 7 bergerak mendekati antrian kendaraan yang tertahan oleh *dump truck* B (Gambar 13)

- A = Posisi akhir *dump truck* B
- B1 = *Dump truck* A bergerak ke arah antrian kendaraan

B2 = Dump truck A sesaat sebelum menabrak antrian kendaraan

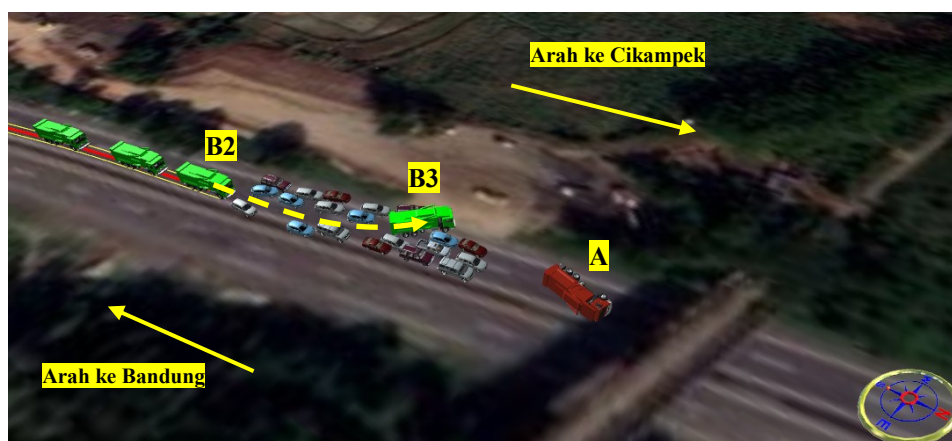
Gambar 14. Sketsa tabrakan beruntun *dump truck* dengan 20 unit kendaraan bermotor

Kerusakan parah yang hanya terjadi pada kabin penumpang menunjukkan bahwa *dump truck A* mengalami benturan utama dari arah depan. Dengan disiplin ilmu *accident reconstruction* pola sebaran kendaraan yang tertabrak *dump truck A* dapat dilihat pada Gambar 14.

A = Posisi akhir *dump truck B*

B2 = *Dump truck A* sesaat sebelum menabrak antrian kendaraan

B3 = Posisi akhir *dump truck A*
