# **LAPORAN AKHIR**

## **KNKT.19.09.13.01**

**KECELAKAAN TERGULING**

**MOBIL BUS AKAP AD-1666-CF**

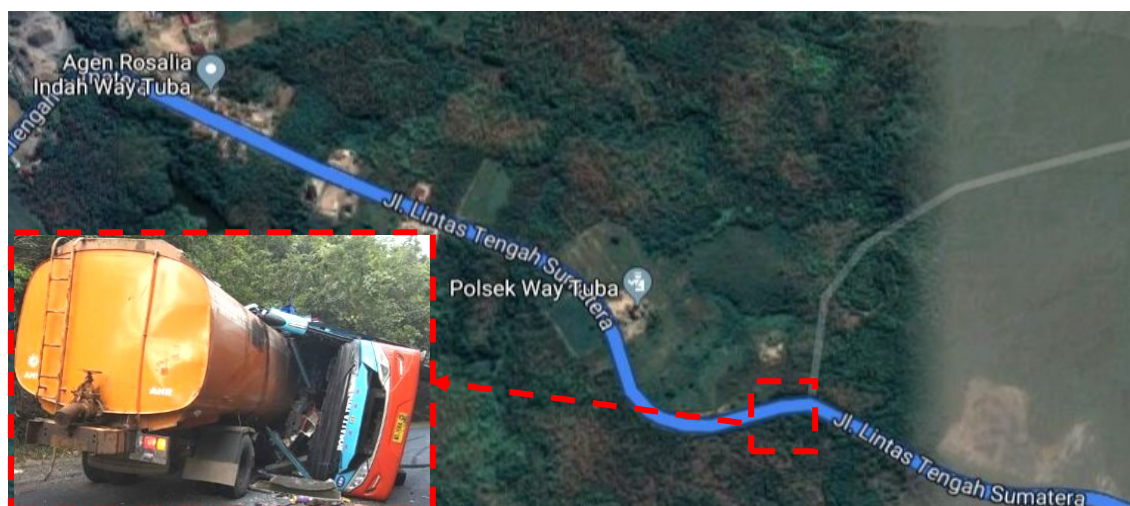
**Gambar 1.** Tempat kejadian kecelakaan mobil bus terguling dan tabrak depan truk tangki

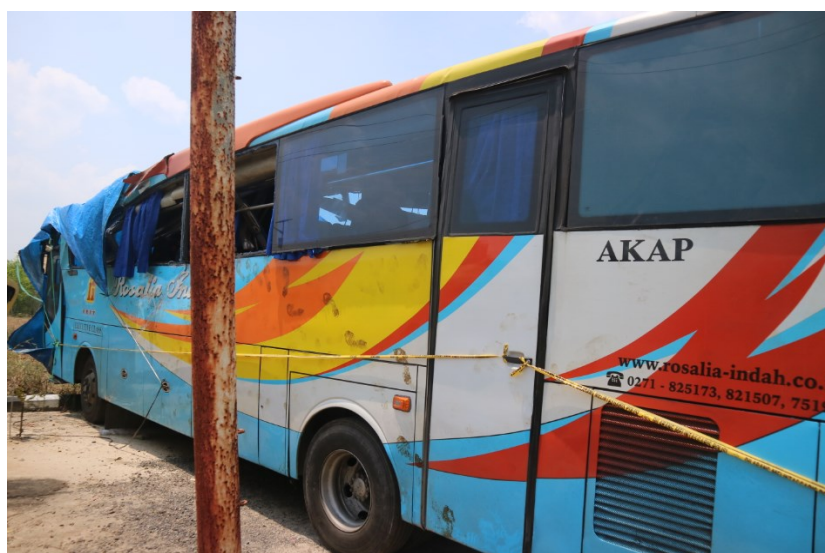
**Gambar 2. Kerusakan bagian samping kiri Mobil Bus AKAP**

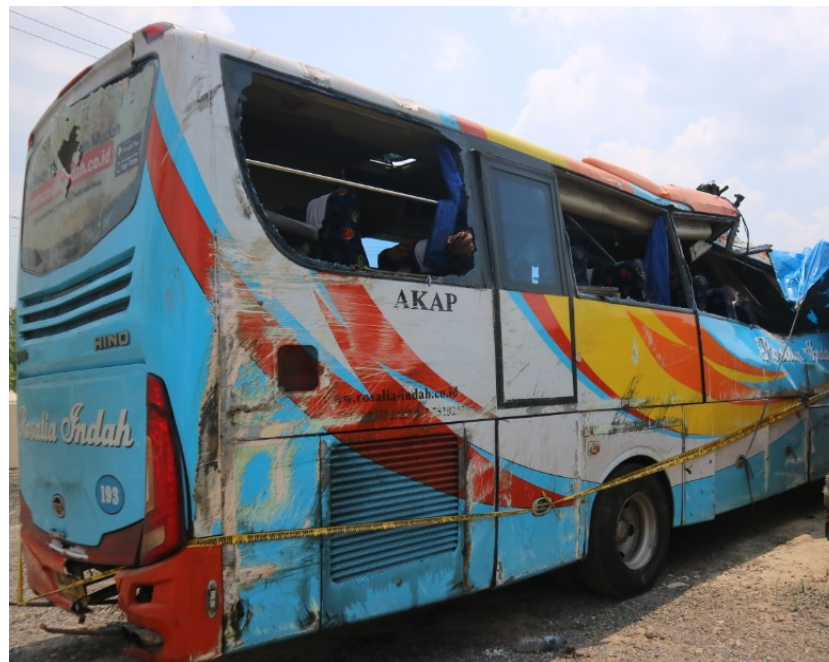
**Gambar 3. Kerusakan bagian samping kanan Mobil Bus AKAP**

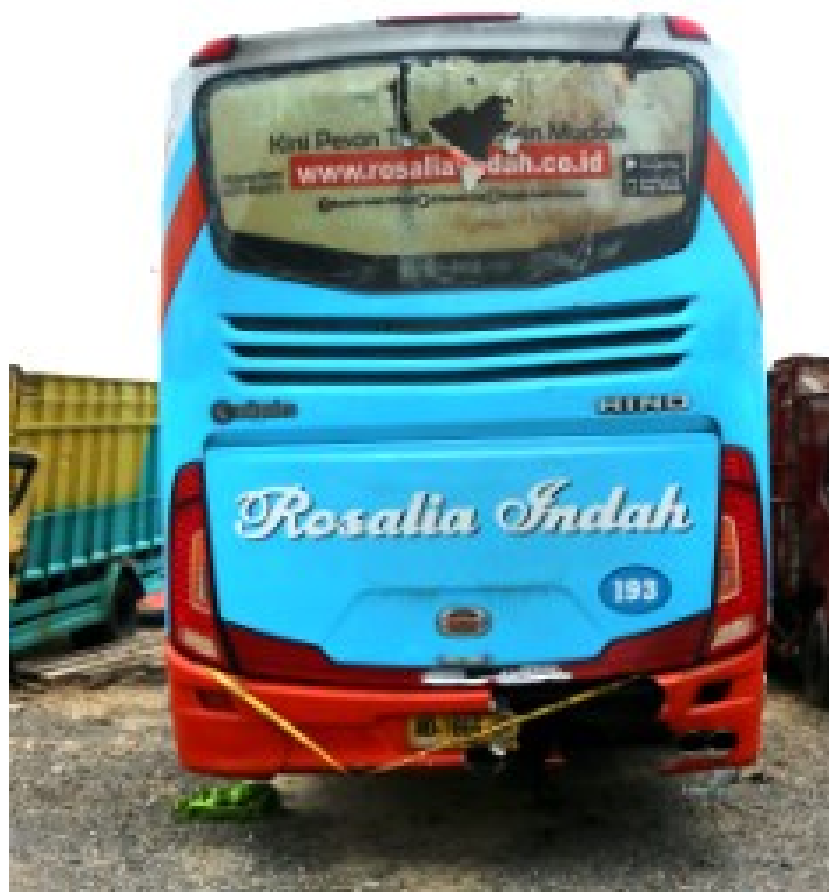
**Gambar 4. Kerusakan bagian belakang Mobil Bus AKAP**

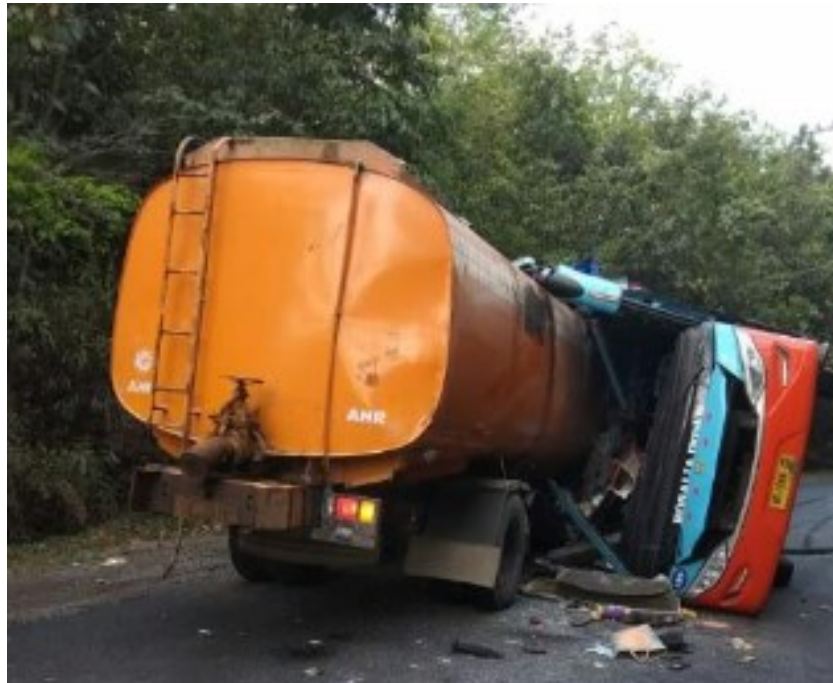
**Gambar 5. Kerusakan bagian atap Mobil Bus AKAP tabrakan dengan muka truk tangki**

Dampak kerusakan akibat benturan yaitu deformasi pada bagian atap Mobil Bus AKAP(Gambar 5) mengakibatkan penumpang di belakang pengemudi mengalami kematian dan cedera berat. Hal ini dikarenakan *survival space* sudah tidak ada saat superstruktur bagian atap tidak dapat menahan beban ketika terjadi benturan dengan bagian depan truk tangki CPO.

18. Dampak kerusakan akibat benturan yaitu deformasi pada bagian atap mobil bus mengakibatkan penumpang di belakang pengemudi mengalami kematian dan cedera berat. Hal ini dikarenakan *survival space* sudah tidak ada saat superstruktur bagian atap tidak dapat menahan beban ketika terjadi benturan dengan bagian depan truk tangki CPO.

Mengingat potensi rollover pada mobil bus tinggi, maka perlu adanya penerapan ECE-R.66-Kekuatan Superstruktur (*rollover simulation*). Yaitu berupa penguatan superstruktur pada pilar-pilar dan sebanyak mungkin *roll-bars* membentuk huruf U (*U-Shaped*) memakai material baja kekuatan tinggi (*High Strength Steel, HSS*).

19. Mengingat potensi rollover pada mobil bus tinggi, maka perlu adanya penerapan ECE-R.66-Kekuatan Superstruktur (*rollover simulation*). Yaitu berupa penguatan superstruktur pada pilar-pilar dan sebanyak mungkin *roll-bars* membentuk huruf U (*U-Shaped*) memakai material baja kekuatan tinggi (*High Strength Steel, HSS*).

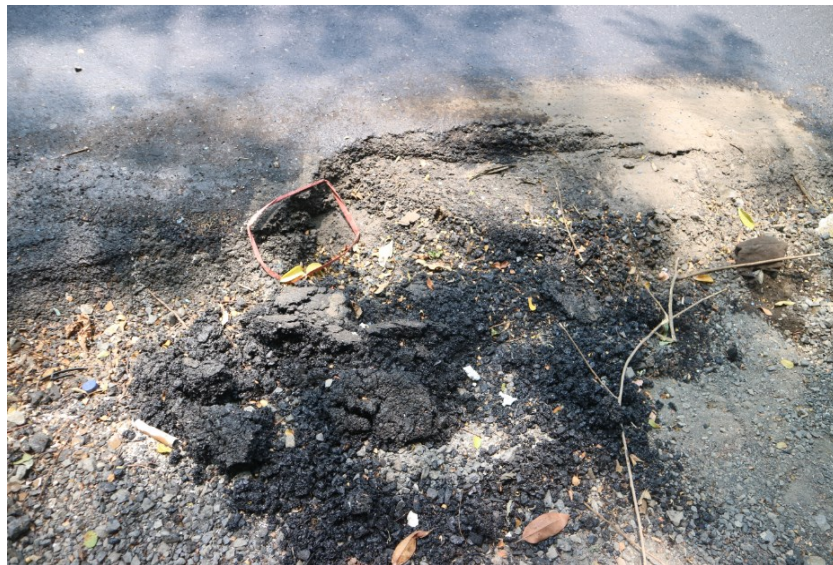
**Gambar 6. Runtuhan aspal di tepi permukaan jalan**

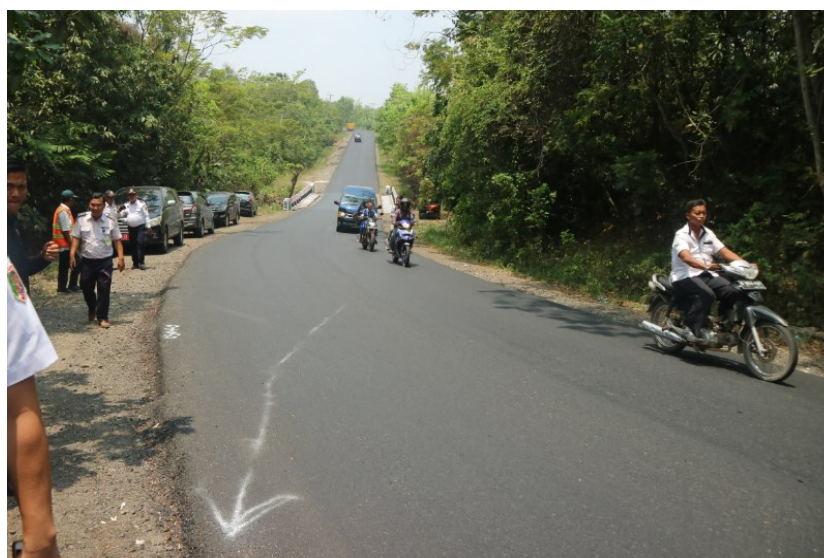
**Gambar 8. Lokasi kecelakaan : Permukaan jalan aspal baru tanpa marka, perbedaan tinggi antara bahu dengan badan jalan, lalu lintas 2 jalur tanpa median, tidak dilengkapi rambu-rambu**

7. Lokasi kecelakaan : Permukaan jalan aspal baru tanpa marka, perbedaan tinggi antara bahu dengan badan jalan, lalu lintas 2 jalur tanpa median, tidak dilengkapi rambu-rambu.

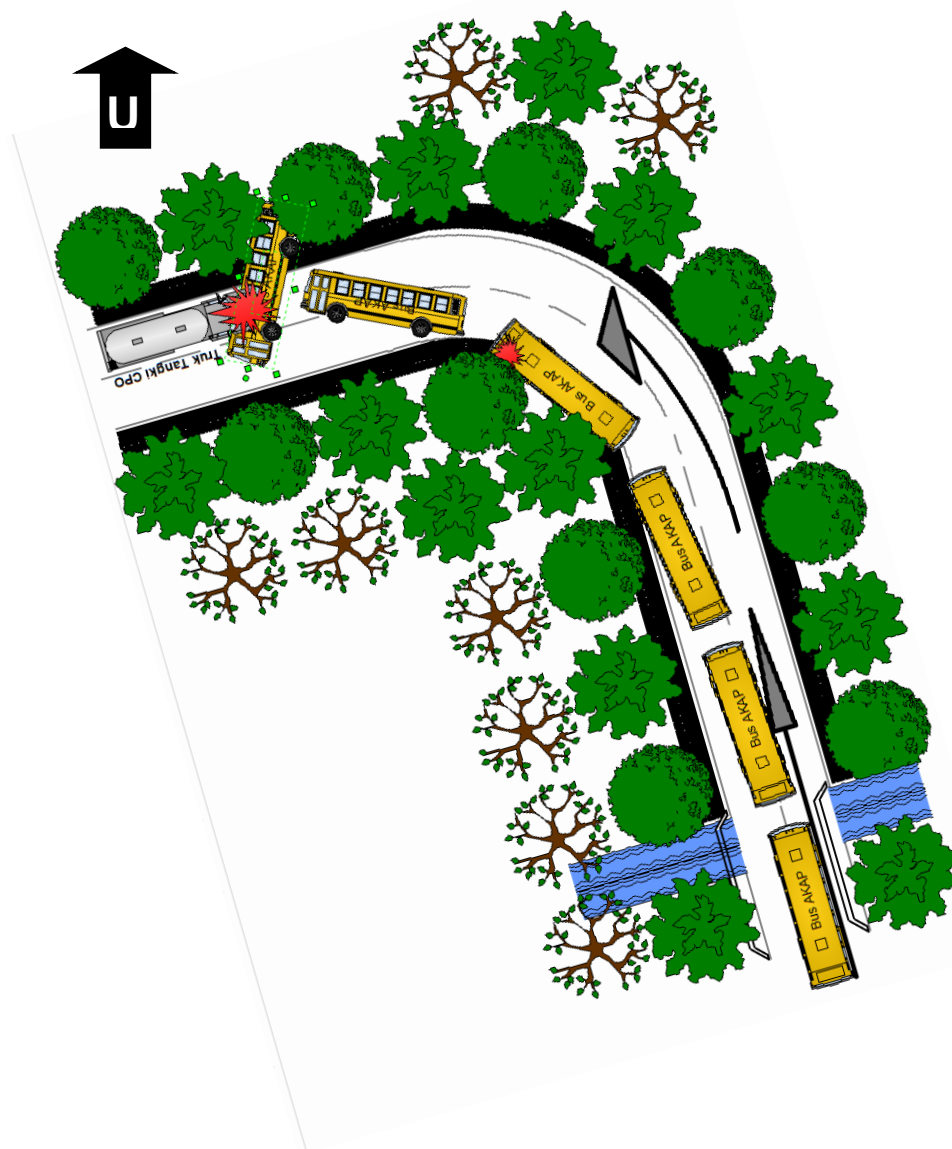
Berdasarkan keterangan saksi-saksi bahwa setelah melewati jembatan Way Capang di Way Tuba, mobil bus AKAP gagal di tikungan dan terguling mengakibatkan atap mobil bus AKAP membentur Truk Tangki CPO yang datang dari arah berlawanan.

Gambar 10. Sketsa kecelakaan tergulingnya Mobil Bus AKAP

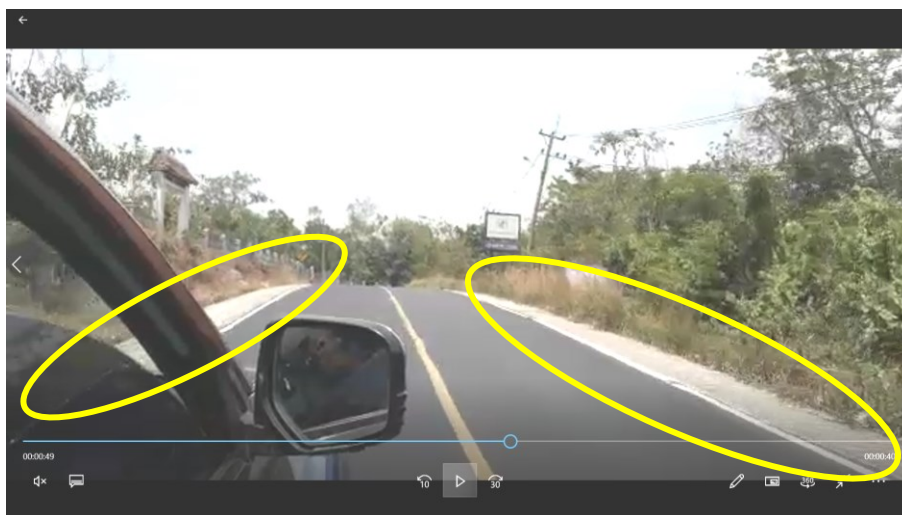
Pelaksanaan *overlay* jalan aspal yang masih baru dan adanya perbedaan ketinggian antara badan jalan dengan bahu jalan menjadi faktor berkontribusi juga pada kecelakaan ini (Gambar 8). Yaitu saat Mobil Bus AKAP melewati jalan yang menikung ke kiri dan menanjak dengan kecepatan  $\pm 70$  km/jam. Roda kiri berada di bahu jalan yang permukaannya lebih rendah dari badan jalan. Akibatnya roda kiri membentur tepi aspal, sehingga Mobil Bus AKAP terangkat dan oleng ke kanan (Gambar 6), Pengemudi putar balik kemudi ke kiri, namun Mobil Bus AKAP terguling dengan posisi bagian atap menghadap jalan berlawanan arah. Truk tangki CPO yang datang dari arah berlawanan tidak dapat menghindari, akibatnya bagian atap Mobil Bus AKAP berbenturan dengan bagian depan truk tangki CPO.

Perbedaan ketinggian antara badan jalan dengan bahu jalan menimbulkan risiko, apalagi saat pengemudi yang bertindak tidak berkeselamatan. Perlu adanya penambahan ketinggian pada bahu jalan dan dengan perkerasan beton, seperti yang sudah dilakukan pada Jalan Lintas Tengah sebelum lokasi kecelakaan.

**Gambar 14. Perkerasan bahu jalan kiri-kanan**
