**KOMITE NASIONAL KESELAMATAN TRANSPORTASI
REPUBLIK INDONESIA**

LAPORAN AKHIR

KNKT.19.10.14.01

Truk Trailer Tangki B 9154 UEH Menabrak Mobil Toyota Avanza G 8974 PM

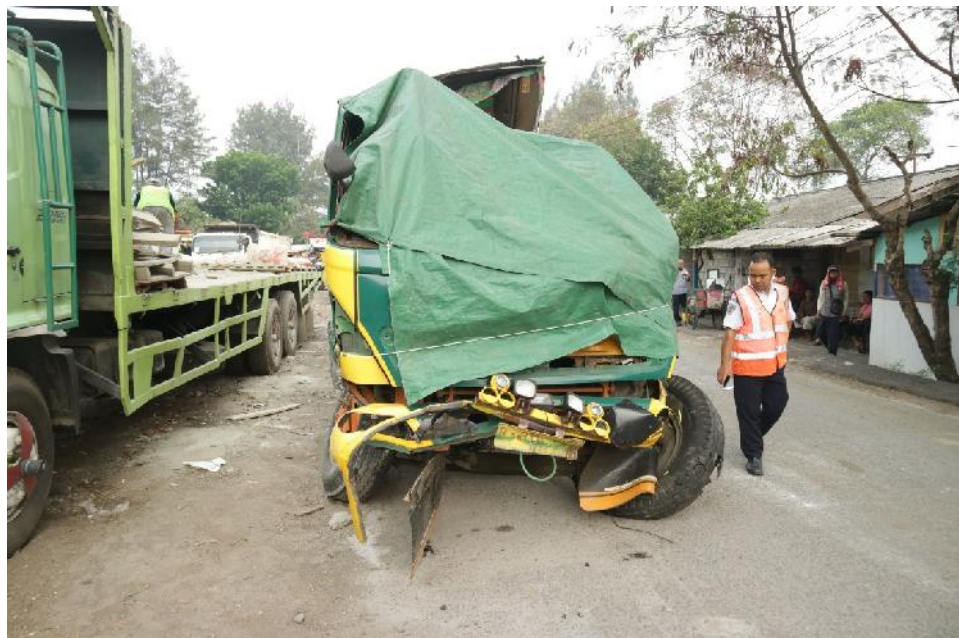
Gambar 4. Kondisi Truk Trailer Tangki Sisi Depan

Kaca tractor head	: Pecah seluruhnya (Gambar 6)
Bodi kabin pengemudi	: Rusak (Gambar 4, 5, 6)
Pintu depan kanan	: Rusak
Pintu depan kiri	: Rusak (Gambar 6)
Tie rod roda depan	: Terdeformasi (bending)
Roda depan kiri	: Terdeformasi (bending)
Sasis dan kelengkapan tractor head sisi kiri	: Rusak (Gambar 5)

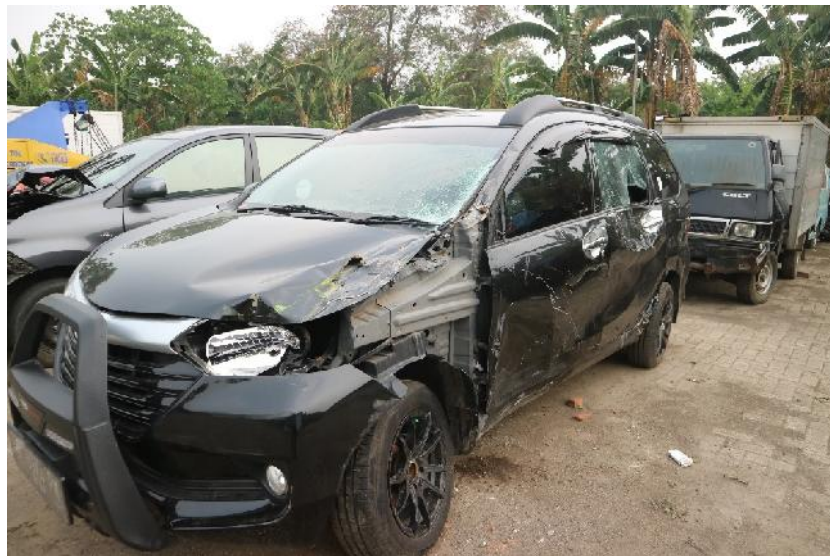
Gambar 10. Kondisi Mobil Penumpang Sisi Depan-Kiri

Kaca tengah sisi kiri	: Pecah (Gambar 10)
Bodi kiri-depan	: Terlepas sebagian
Bodi kiri-tengah	: Rusak sedang
Pintu tengah kanan	: Terdeformasi ringan
Pintu depan kiri	: Terdeformasi ringan
Bumper sisi kanan-belakang	: Terdeformasi sebagian
Velg roda kanan depan & belakang	: Sebagian cat terkelupas

Berdasarkan hasil investigasi dapat dilihat bahwa terdapat temuan bahwa terdapat kerusakan pada bagian depan-kiri mobil penumpang. Kerusakan ini terjadi karena benturan dari sisi kiri kendaraan. Apabila mobil membentur median jalan maka kerusakan akan terjadi pada bagian sisi kanan kendaraan. Sedangkan penelaahan kondisi mobil penumpang menunjukkan bahwa bagian sisi kanan kendaraan relatif utuh. Dengan demikian, telah terjadi benturan pada sisi depan-kiri mobil penumpang. Sedangkan pada truk trailer, tidak terjadi kerusakan signifikan pada kereta tempelan.

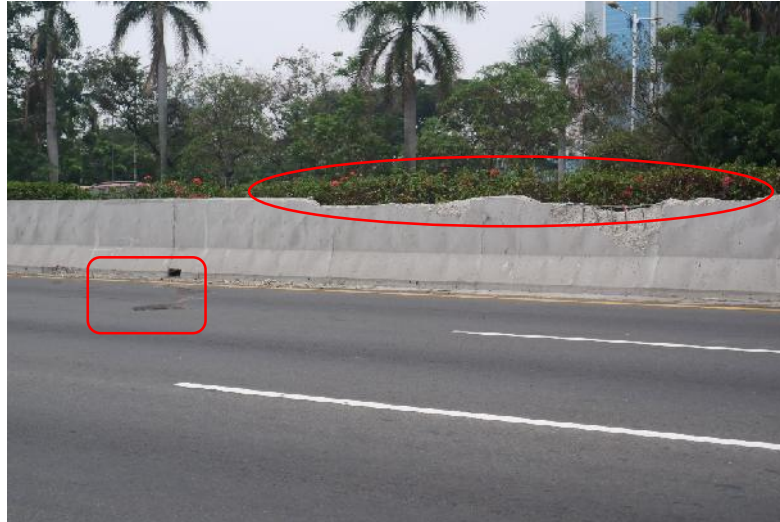
MCB mengalami kerusakan karena benturan dengan truk trailer dan lapisan permukaan jalan mengalami kerusakan.

Gambar 16. Kerusakan MCB dan Perkerasan Jalan

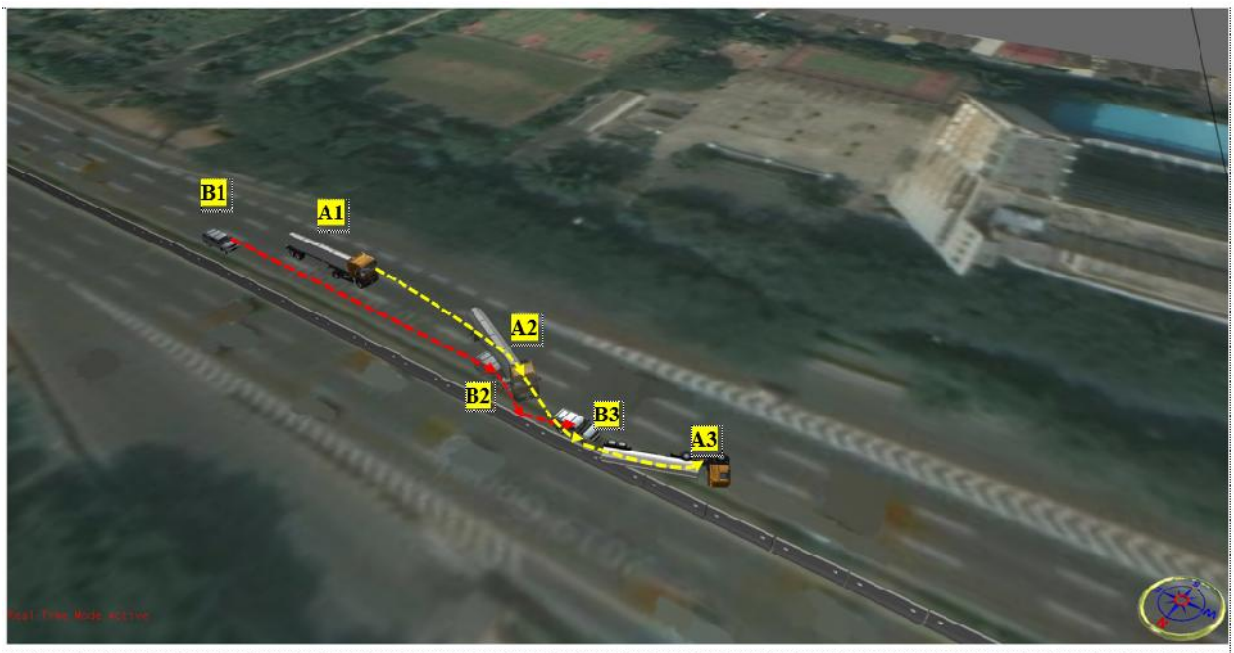
Gambar 17. Ilustrasi Terjadinya Kecelakaan

Truk trailer yang awalnya berjalan di lajur 2 (dua) berpindah lajur ke lajur 1 (satu). Setelah itu kemudian pengemudi truk trailer mengarahkan truk trailer ke lajur 2 (dua) kembali. Kemudian truk trailer menabrak mobil penumpang pada bagian depan-kiri. Setelah menabrak mobil penumpang, truk trailer menabrak pagar pembatas jalan / MCB dan kemudian terguling.

- A1 = Posisi truk trailer tangki sekitar 50 meter sebelum lokasi median jalan (MCB) yang tertabrak truk trailer tangki
- A2 = Posisi truk trailer tangki ketika berbelok ke arah MCB dan menabrak mobil penumpang
- A3 = Posisi akhir truk trailer tangki pasca menabrak MCB dan terguling
- B1 = Posisi mobil penumpang sekitar 70 meter sebelum lokasi MCB yang tertabrak truk trailer tangki
- B2 = Posisi mobil penumpang ketika tertabrak truk trailer tangki yang berbelok ke arah MCB
- B3 = Posisi akhir mobil penumpang pasca tabrakan dengan truk trailer tangki
- Panah kuning garis putus-putus = Pergerakan truk trailer tangki
- Panah merah garis putus-putus = Pergerakan mobil penumpang

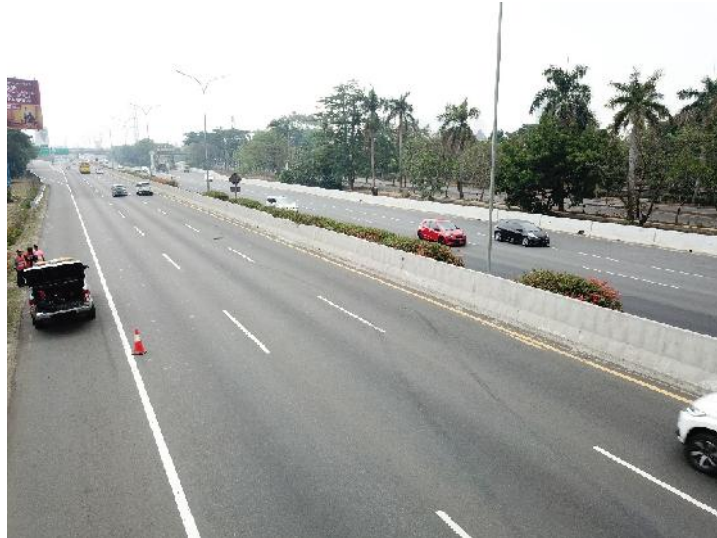
Pada lokasi kejadian kecelakaan juga terdapat jejak pengereman sepanjang kurang lebih 8 (delapan) meter sebelum lokasi MCB yang tertabrak truk trailer.

Gambar 18. Jejak Pengereman Truk Tangki

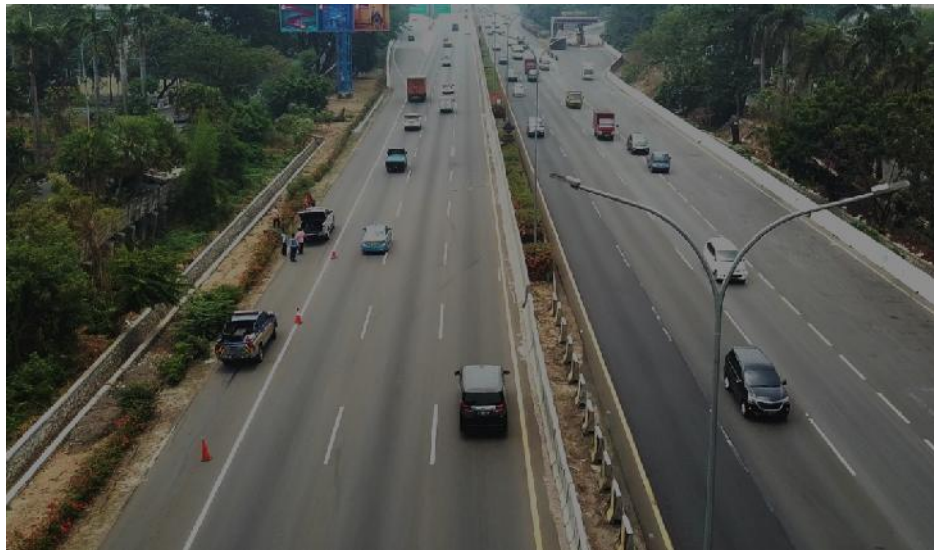
Kemudian analisis dilakukan pada investigasi di lokasi terjadinya kecelakaan. Berdasarkan hasil peninjauan lapangan terlihat bahwa terdapat jejak-jejak ban sekitar 25 meter sebelum lokasi terbenturnya median jalan. Terdapat tiga jejak ban yang kesemuanya dapat dilihat pada Gambar 20. Jejak pertama berupa lengkungan mengarah ke arah lajur 1 dengan panjang sekitar 4 meter. Jejak kedua berupa lengkungan yang bermula dari lajur 2 yang mengarah ke median jalan dengan panjang 10 meter.

Gambar 20. Jejak ban sekitar 25 meter sebelum lokasi benturan pada MCB.

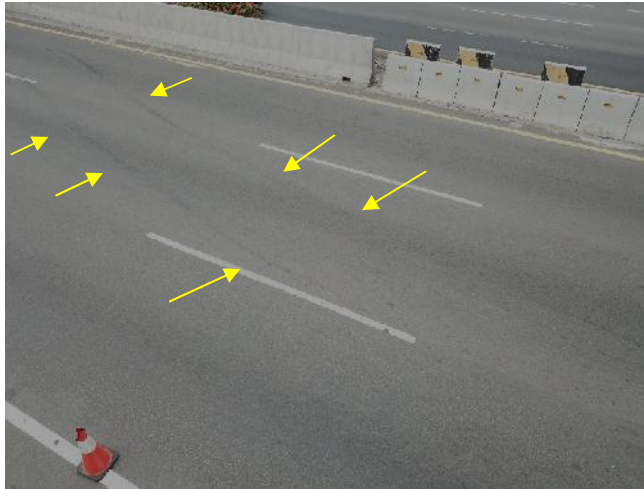
Gambar 21. Jejak kedua ban yang mengarah ke MCB.

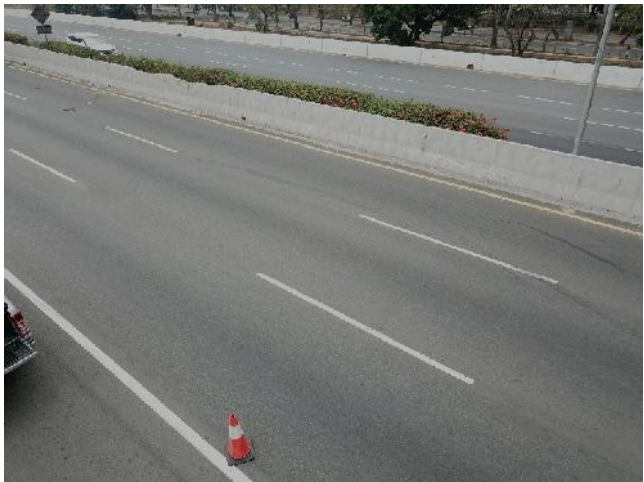
Gambar 22. Jejak ketiga ban yang kembali mengarah ke lajur 2.

Jejak ini bermula dari bagian lajur 2, mengarah ke lajur 1, kembali ke lajur 2, mengarah ke lajur 3, mengarah ke median jalan, dan kemudian kembali mengarah ke bahu jalan. Terdapat beberapa segmen pada jejak kedua yang terlihat berupa garis tegas, tidak putus-putus. Hal ini menandakan bahwa jejak ini adalah bekas suatu pengereman yang dilakukan kendaraan. Selain itu bekas jejak memperlihatkan bahwa terdapat empat garis paralel pada jejak (Gambar 22). Hal ini menandakan bahwa pengereman dilakukan oleh kendaraan dimana terjadi suatu kondisi pengereman kejut (*harsh braking*).

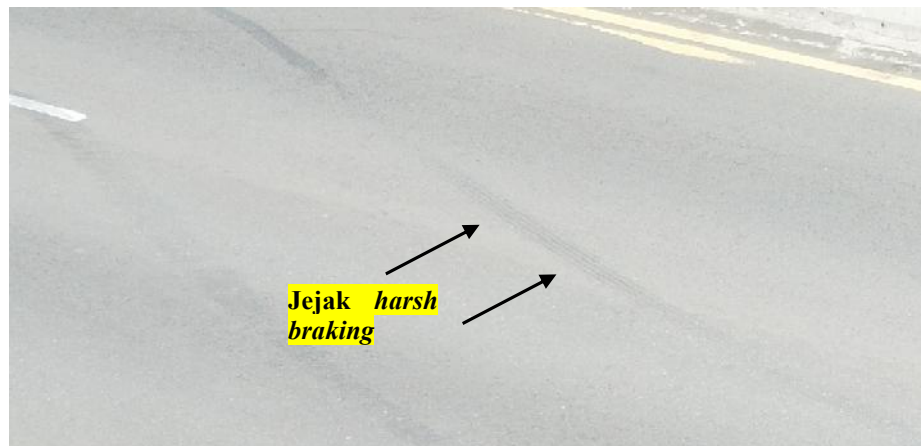
Gambar 23. Jejak ban hasil pengereman kejut (*harsh braking*).

Namun demikian, kondisi ini justru menunjukkan bahwa sistem pengereman kendaraan bekerja dengan baik. Oleh karena itu, dapat dikatakan bahwa saat terjadinya kecelakaan, truk trailer mampu untuk dilakukan pengereman.

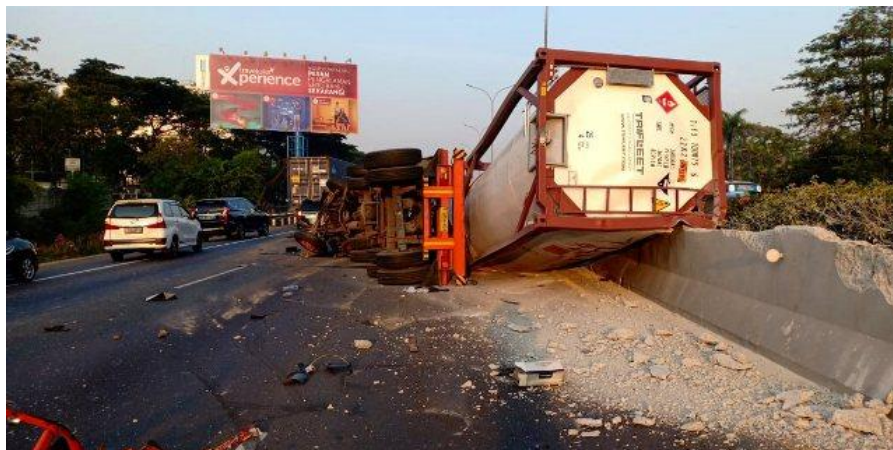
Untuk mengetahui kerusakan pada trailer tangki maka penelusuran dilakukan pada posisi akhir truk trailer tangki. Diketahui sisi kanan truk trailer tangki berada pada permukaan jalan seperti terlihat pada Gambar 18. Dari posisi akhir diketahui juga bahwa bagian atas tangki sisi kanan berbenturan dengan median tengah jalan (MCB).

Gambar 24. Posisi akhir truk trailer tangki.

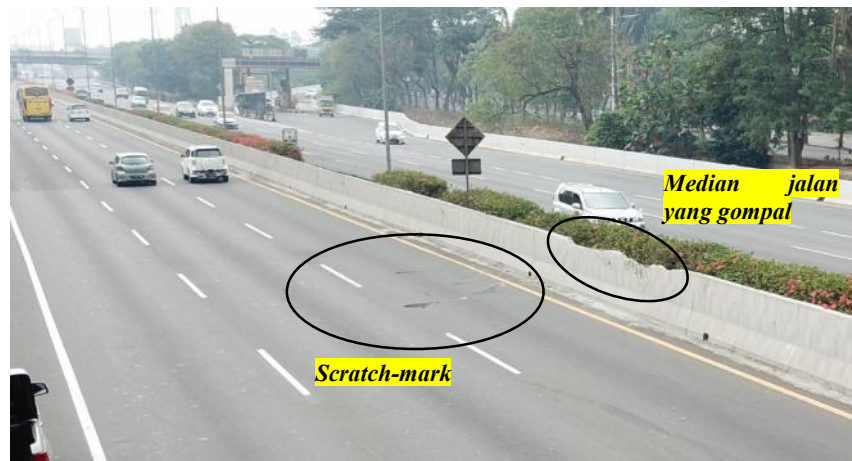
Kemudian analisa dilakukan pada *skidmark/strechmark* yang ada di lokasi terjadinya kecelakaan. Apabila melihat pola jejak ban yang telah dibahas pada subbab **II.4 Kondisi sistem pengereman** maka dapat dilihat bahwa truk trailer tangki melakukan suatu pergerakan yang membuat terjadinya suatu kehilangan keseimbangan. Pergerakan ini serupa dengan pergerakan mobil bus pada kecelakaan yang terjadi di Kabupaten Way Kanan, 19 September 2019 dan kasusnya sedang diinvestigasi KNKT. Truk trailer telah mengalami *rolling* akibat adanya *step-steering input* pada roda kemudi. Hal ini diperkuat dari temuan kerusakan pada prasarana dan kelengkapan jalan yang terjadi pada satu segmen median jalan dan sebagian permukaan jalan yang lokasinya terletak dekat dengan median jalan yang rusak (Gambar 25). Penelusuran di lokasi kecelakaan tidak memperlihatkan adanya kerusakan pada bagian bahu jalan dan daerah lain di sekitarnya.

Gambar 25. Kerusakan jalan di dekat median jalan yang rusak.
