**KOMITE NASIONAL KESELAMATAN TRANSPORTASI
REPUBLIK INDONESIA**

LAPORAN AKHIR

KNKT.19.12.17.01

TABRAKAN ANTARA MOBIL DAIHATSU SIGRA B 1778 FZI DENGAN
KA 69F ARGO PARAHYANGAN
DI PERLINTASAN SEBIDANG JPL NOMOR 101 KM 36+431, JALAN BOSI,
DESA WANASARI, KABUPATEN BEKASI, PROVINSI JAWA BARAT
SABTU, 21 DESEMBER 2019, PUKUL 22.19 WIB

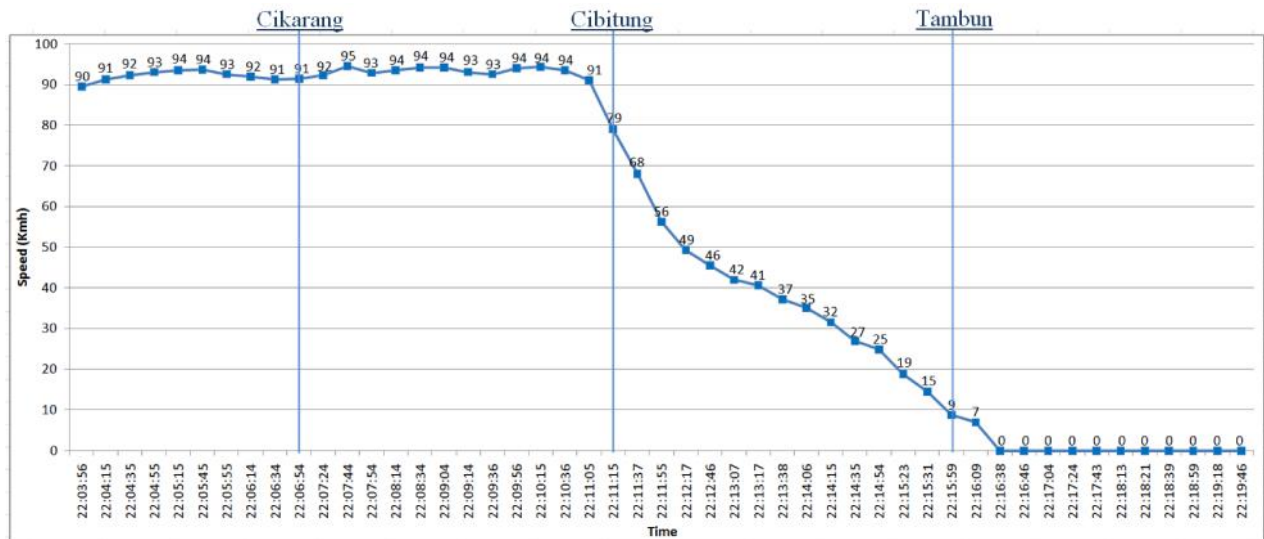
Gambar 1. Grafik Kecepatan KA 69F Argo Parahyangan pada tanggal 21 Desember 2019

Berdasarkan data hasil download Locotrack Lokomotif CC 206 15 06 pada tanggal 21 Desember 2019 (Tabel 2 dan Grafik 1), kecepatan KA 69F di petak jalan antara St. Cibitung – St. Tambun paling tinggi adalah 79 Km/jam. Kecepatan KA 69F terus menurun dari St. Cibitung dan menjadi 0 km/jam di St. Tambun.

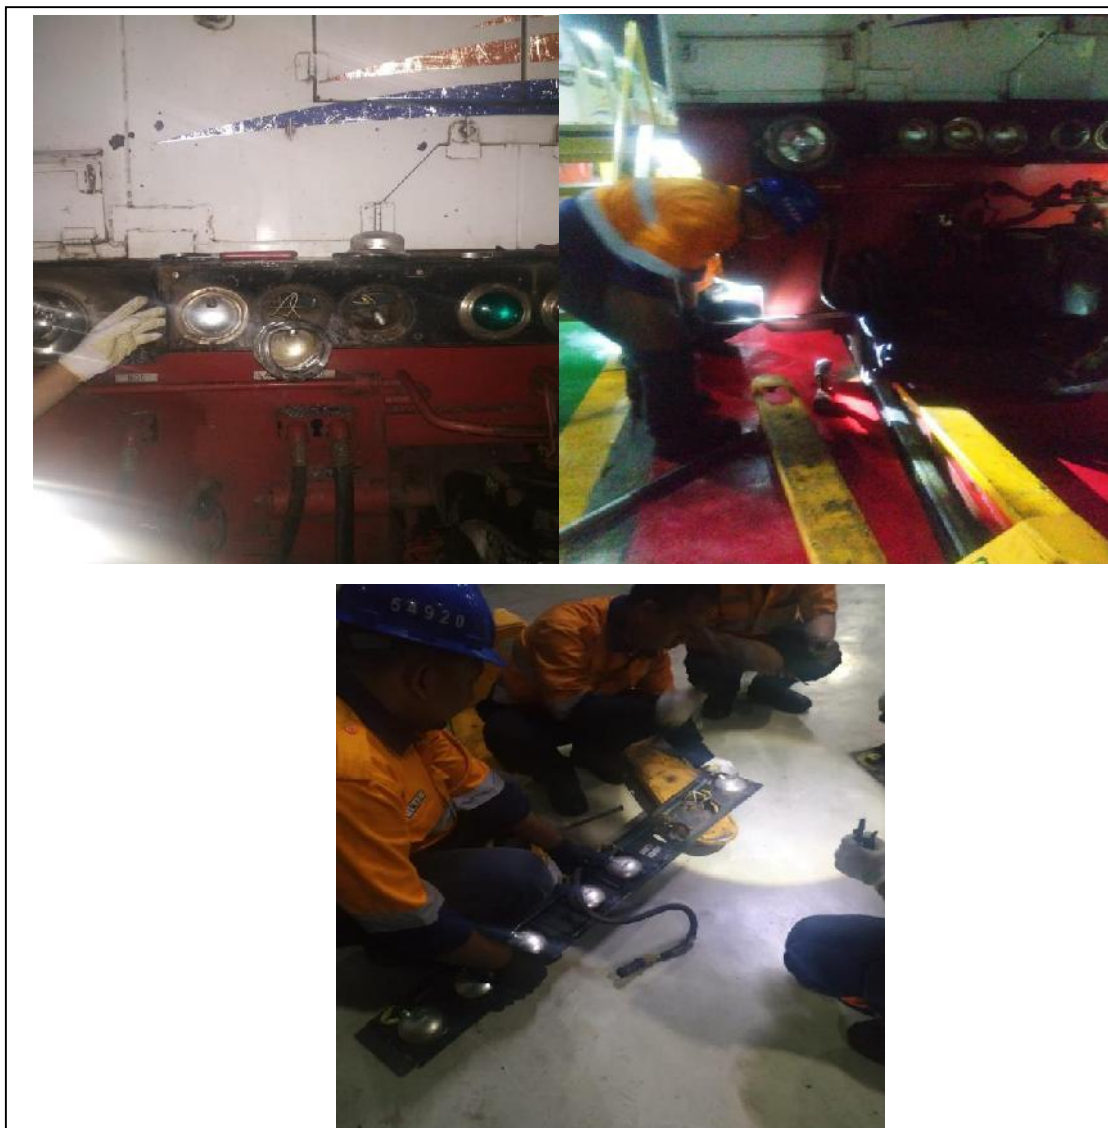
Gambar 2. Kerusakan pada Lokomotif CC 206 15 06

Kecelakaan ini hanya mengakibatkan kerusakan pada Lokomotif KA 69F Argo Parahyangan (Lokomotif CC 206 15 06) sebagai berikut :

- Lampu kabut pecah sisi kiri 1B
- Lampu Semboyan pecah 4 buah sisi B
- Lurusan plat dudukan lampu semboyan rusak
- Cowhanger turun

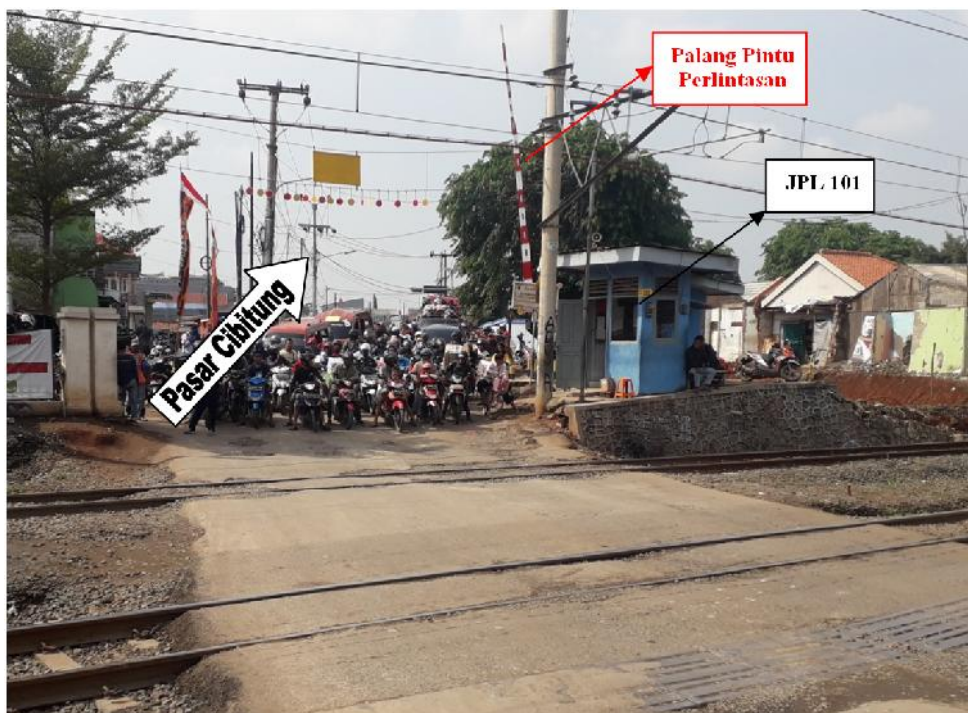
Gambar 7. Palang pintu perlintasan dari arah Pasar Cibitung

- Berdasarkan hasil wawancara, pada saat kejadian kecelakaan tanggal 21 Desember 2020, palang pintu perlintasan dari arah Pasar Cibitung dalam kondisi tidak dapat dioperasikan/ tidak berfungsi menutup.
- Kurang lebih dua minggu sebelum kejadian kecelakaan, palang pintu perlintasan dari arah Pasar Cibitung tertabrak oleh Dump Truck pengangkut material yang melintas dari arah Pasar Cibitung menuju Selang Wanajaya.
- Kondisi palang pintu perlintasan dari arah Pasar Cibitung yang rusak akibat tertabrak Dump Truck tidak dilaporkan oleh Petugas Penjaga Pintu Perlintasan sehingga baru dilakukan perbaikan setelah kejadian yaitu pada tanggal 22 Desember 2020.
- Namun palang pintu perlintasan kembali mengalami kerusakan dan setelah diperiksa diketahui terdapat kerusakan pada motor penggerak palang pintu.
