**KOMITE NASIONAL KESELAMATAN TRANSPORTASI
REPUBLIK INDONESIA**

LAPORAN AKHIR

KNKT.19.12.18.01

TABRAKAN BERUNTUN

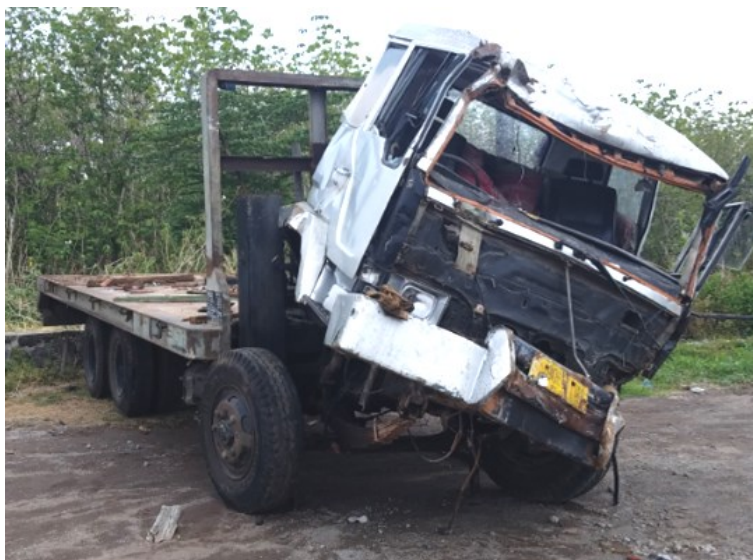
Gambar 4. Truk *flat deck* terdeformasi pada bagian depan

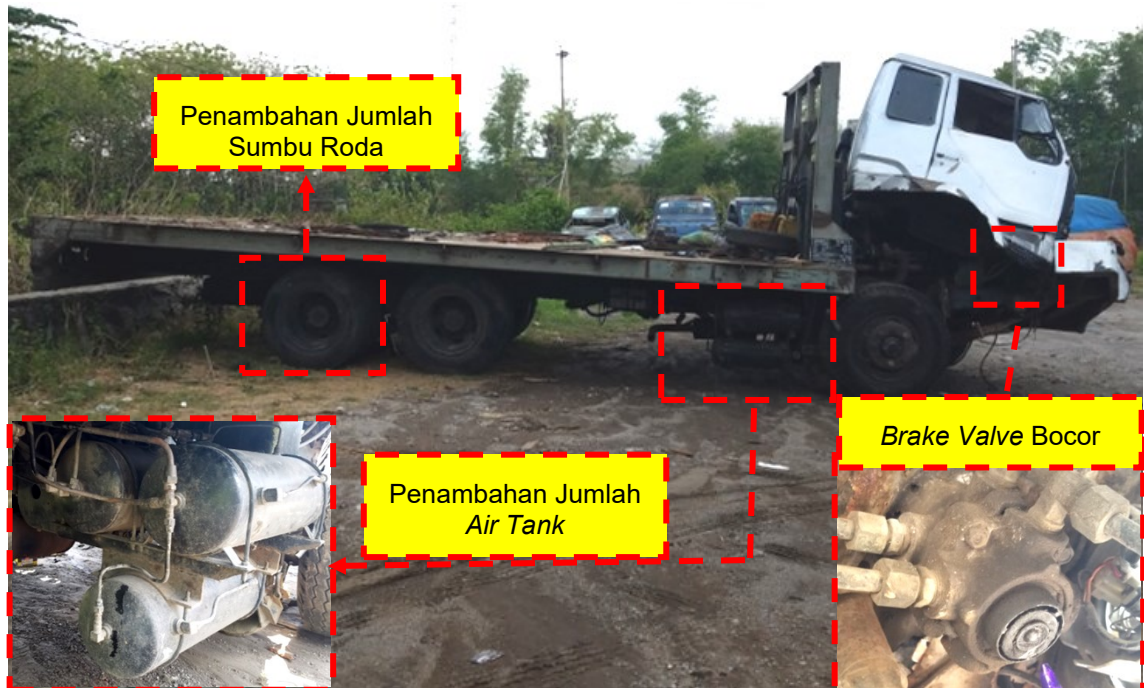
Gambar 5. Truk *flat deck* tampak samping kanan, penambahan jumlah sumbu roda dan jumlah *air tank* serta bocor pada *brake valve*

GVW/JBB menjadi 21.000 kilogram dan penambahan jumlah sumbu roda menjadi 1.2.2. Perubahan ini tidak dilengkapi persyaratan yang harus dipenuhi termasuk tidak isinya nomor SRUT di kartu induk dan telah disetujui serta dinyatakan lulus uji berkala oleh UPT PKB Dishub Kabupaten Mojokerto [2]. Telah terjadi kesalahan prosedur tentang tatacara modifikasi kendaraan bermotor yang tidak sesuai dengan PP Nomor 55 Tahun 2012 tentang Kendaraan. Risiko lainnya kendaraan yang dilakukan modifikasi terhadap kemampuan daya angkut dengan cara penambahan jumlah sumbu roda dan diijinkannya daya angkut barang yang besar, yaitu pengguna kendaraan akan memuat sebanyak daya angkut yang diijinkan. Sedangkan kemampuan daya pengereman tidak ada perhitungan secara ilmiah, minimal rekomendasi dari agen tunggal pemegang merek.

Sesuai spesifikasi Mitsubishi tipe FM517F bahwa sistem rem menggunakan sistem *Air Over Hydraulic* (AOH). Jumlah *air tank* sebanyak 2 unit sesuai dengan jumlah sumbu roda (konfigurasi sumbu 1.2). Gambar 5 menunjukkan bahwa telah ada perubahan jumlah *air tank* menjadi 3 unit, hal ini dilakukan kemungkinan besar karena adanya modifikasi penambahan jumlah sumbu roda menjadi 3 sumbu (konfigurasi sumbu 1.2.2). Pemasangan *air tank* untuk sumbu 3 ditempatkan di bawah *air tank* lainnya, akibatnya jarak ke permukaan tanah sangat pendek (± 20 cm). Gambar 5 memperlihatkan *check valve air tank* tambahan patah, ini akibat saat truk *flat deck* menyebrang melewati median, *check valve* terbentur kerb benturan ini mengakibatkan semakin cepat udara dalam *air tank* lepas ke udara luar. Truk *flat deck* meluncur menuju bangunan dan berhenti setelah menabrak tugu pintu desa.

1. Perlu dilakukan sosialisasi kepada pembuat dan/atau perakit, pemilik serta pelaksana pengujian berkala terkait modifikasi kendaraan bermotor sesuai prosedur yang benar.
2. BPTD Wilayah XI Provinsi Jawa Timur agar melakukan rekayasa lalu lintas di jalan nasional dengan kondisi jalanan turunan panjang dan lurus, sehingga terjadi kelancaran Lalu Lintas dan Angkutan Jalan.

1. Memerintahkan Unit Pelaksana Uji Berkala Kendaraan Bermotor (UPUBKB) Kabupaten Mojokerto untuk tidak menyetujui dan tidak menyatakan lulus uji berkala terhadap modifikasi kendaraan bermotor wajib uji yang tidak dilengkapi persyaratan yang harus dipenuhi (tidak ada SRUT)
2. Memfasilitasi peningkatan ilmu dan kompetensi Penguji Kendaraan Bermotor melalui program mandiri ataupun Kementerian Perhubungan.
3. Sosialisasi tata cara pemuatan dan pengikatan serta prosedur pengoperasian kendaraan saat melewati jalan turunan panjang dan curam kepada pemilik atau operator perusahaan serta pengemudi.
4. Bekerjasama dengan kepolisian daerah setempat guna melaksanakan pemeriksaan kendaraan bermotor di jalan sesuai Peraturan Pemerintah Nomor 80 Tahun 2012 Tentang Tata Cara Pemeriksaan Kendaraan Bermotor Di Jalan Dan Penindakan Pelanggaran Lalu Lintas Dan Angkutan Jalan[3].

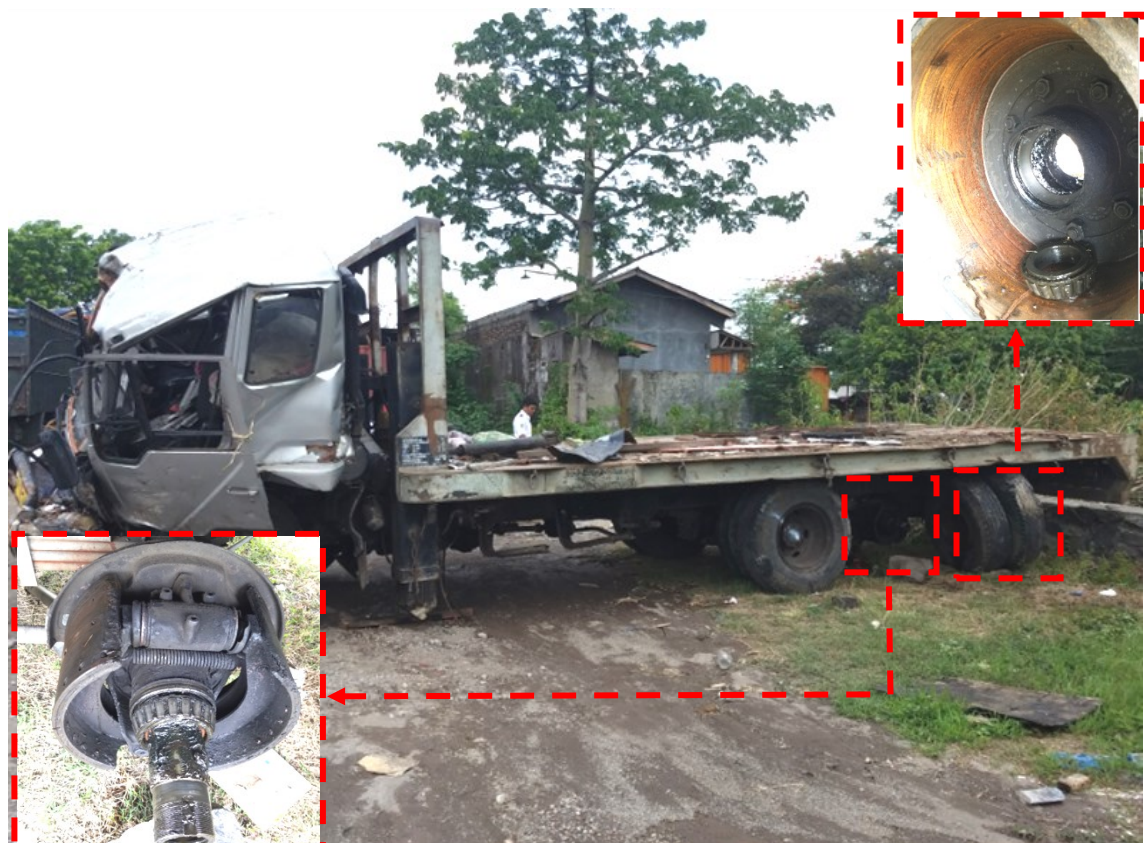
Gambar 6. *Seal* roda sumbu ketiga getas dan pecah (bocor grease), tebal kampas rem sejajar paku keling dan *seal* silinder roda rem sobek

Gambar 6 terjadi kebocoran *grease* pada roda sumbu 3 dikarenakan seal getas dan pecah. Kondisi komponen rem di roda terlumuri *grease* akibatnya koefisien gesek kampas rem terhadap permukaan dalam tromol menjadi kecil bahkan nol.

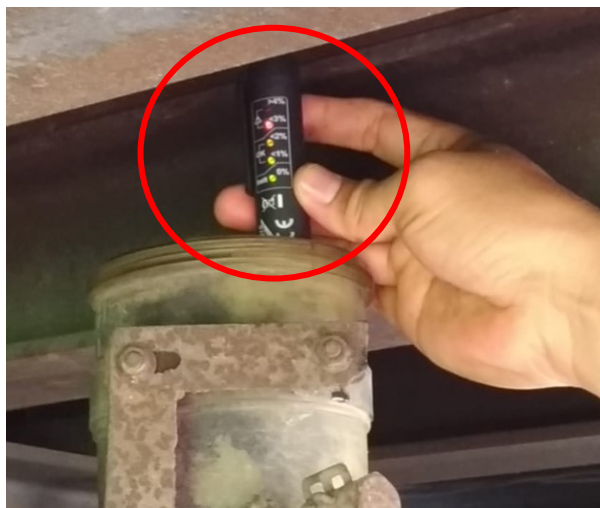
Gambar 7. Kadar air 4% dalam minyak rem

Gambar 7 menunjukkan hasil alat Diagnostik *Brake Fluid Tester Pen* bahwa minyak rem di reservoir sudah terdapat air (H₂O) sebesar 4%. Berdasarkan parameter teknik (I.8.2) bahwa indikator nyala lampu hijau/kuning/kuning/merah/merah menunjukkan minyak rem kadar air minimal 4%, minyak rem harus segera diganti karena sangat berbahaya. *Vapour* air (H₂O) terjadi bersamaan saat suhu air mencapai 100°C, gelembung yang telah terbentuk dalam jumlah yang banyak berada di selang rem akan menurunkan tekanan fluida untuk mendorong piston silinder rem. Bila pemakaian rem utama sebagai alat untuk memperlambat kendaraan, tidak diawali oleh pengereman mesin (*engine brake*) pada jalan turunan panjang, berakibat gagalkan perlambatan sehingga kendaraan tidak dapat berhenti pada titik hentinya (*vapour lock*).

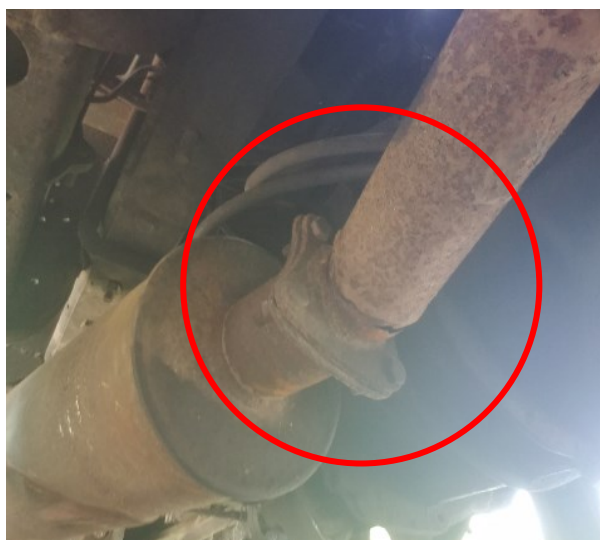
Gambar 8. Tidak ada *Valve Exhaust Brake*

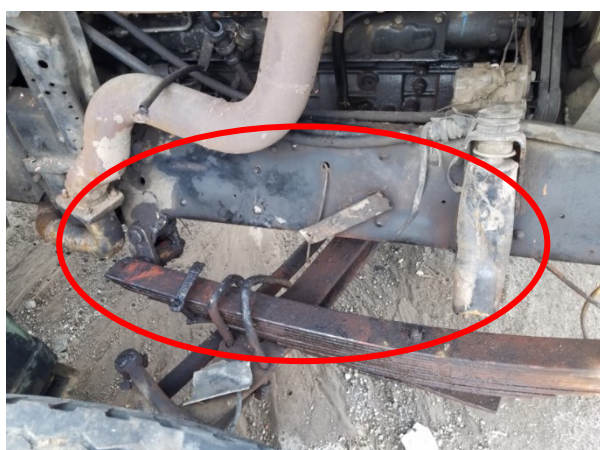
Gambar 9. Suspensi depan kanan rusak akibat tabrak pilar desa

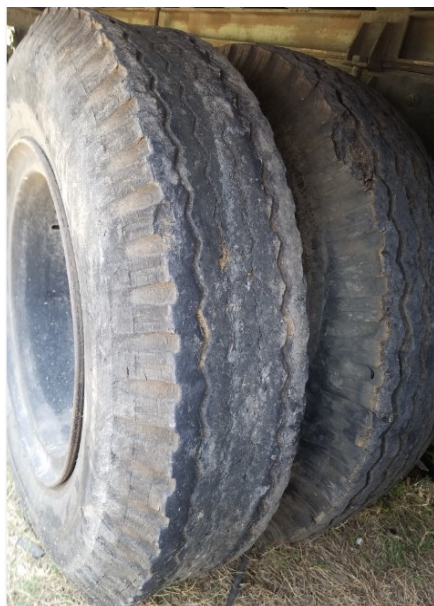
Gambar 10. Kondisi tebal telapak ban < 1mm

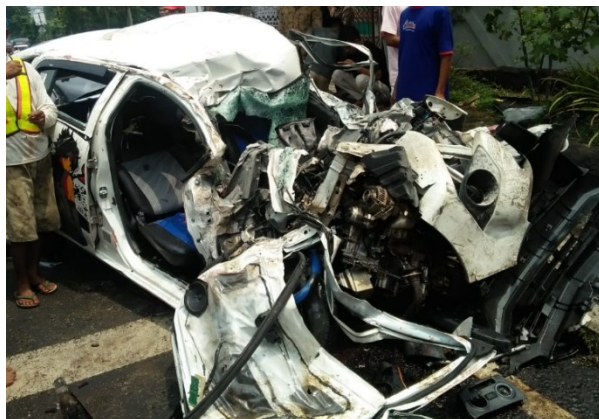
Gambar 11. Mobil Ayla rusak berat di bagian depan

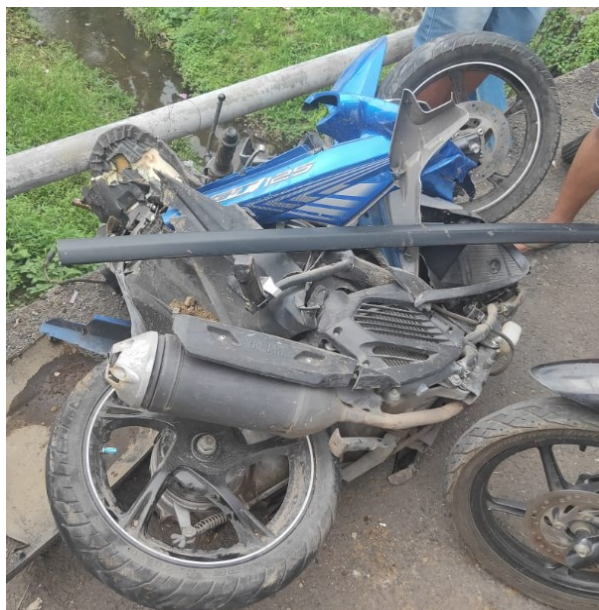
Gambar 12. Sepeda motor rusak berat

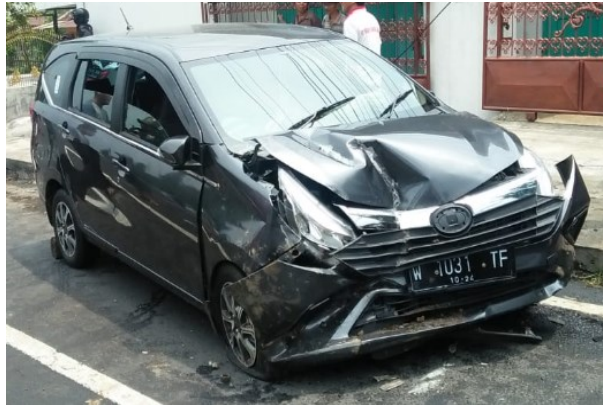
Gambar 13. Daihatsu Sigra deformasi pada bumper depan

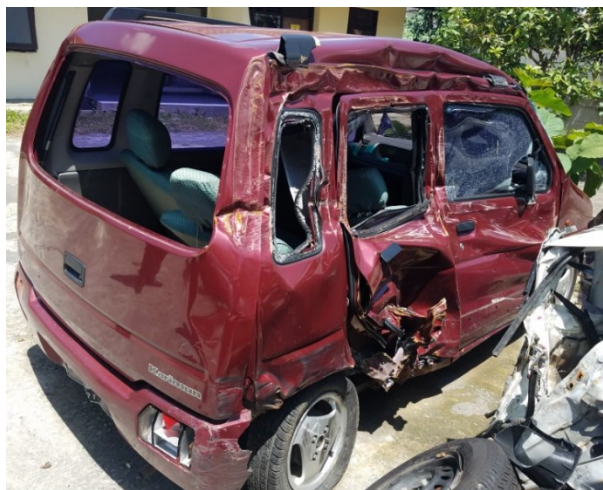
Gambar 14. Suzuki Karimun deformasi akibat tabrak samping

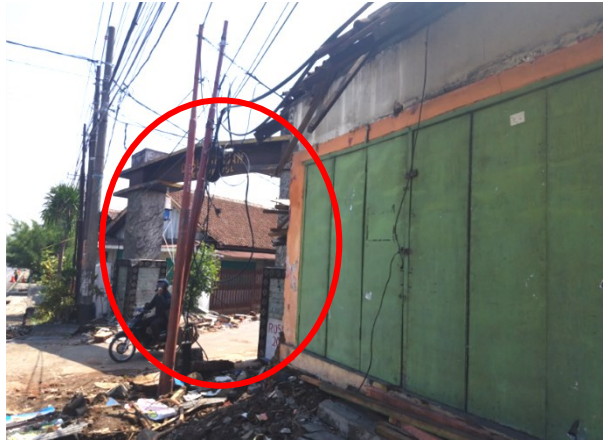
Gambar 16. Tembok toko yang ditabrak truk *flat deck*

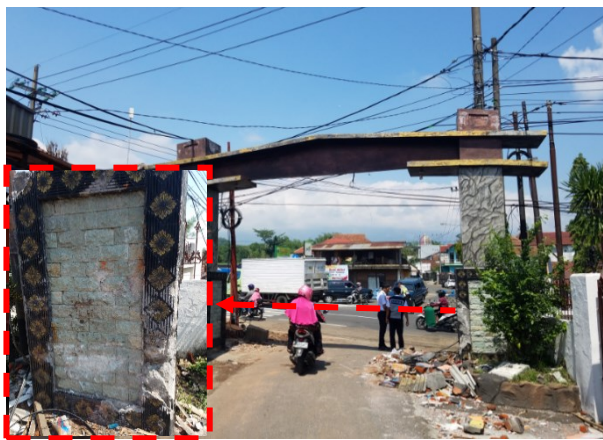
Gambar 17. Tugu Desa Sentul yang tertabrak truk *flat deck*

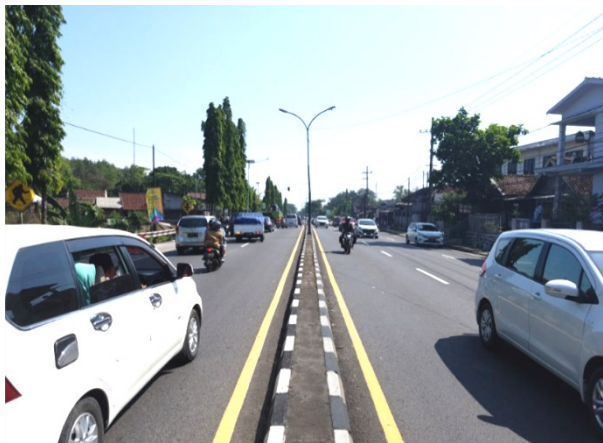
Gambar 18. Jalur arah kecelakaan (arah ke Surabaya) : lalu lintas 2 lajur searah, kondisi marka jelas, rambu peringatan jelas, *warning light solar cell* tidak fungsi, LPJU fungsi dan terdapat pagar pengaman jalan.
