**KOMITE NASIONAL KESELAMATAN TRANSPORTASI
REPUBLIK INDONESIA**

LAPORAN AKHIR

KNKT.19.12.19.01

Bus AKAP PO. Sriwijaya BD 7031 AU

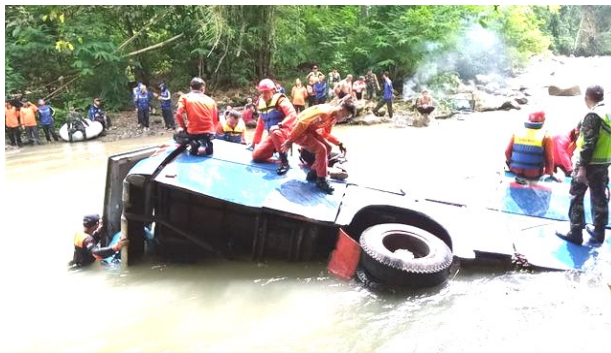
Gambar 2. Mobil bus mengalami kerusakan berat akibat jatuh ke jurang kedalaman ± 100 meter yang dibawahnya terdapat sungai arus deras dan berbatu

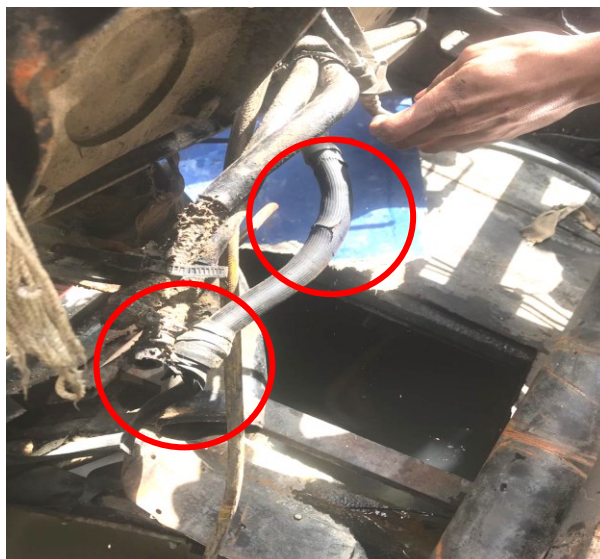
Gambar 3. Selang udara dalam keadaan terputus, retak dan diikat dengan karet ban

1. Kondisi *air lines* (saluran udara) yang tidak sesuai persyaratan teknis
Saluran udara (*air lines*) berfungsi untuk menyalurkan udara bertekanan tinggi dan temperatur tinggi dari *airtank* ke *master silinder*, oleh sebab itu harus dalam kondisi baik dan terikat dengan *clamp*. Temuan di lapangan kondisi selang sudah retak karena *aging*, terikat dengan menggunakan karet ban dan ada bagian selang yang terputus. Selang udara yang retak dan pengikatan dengan menggunakan karet beresiko putus atau lepas ataupun terjadi kebocoran udara bertekanan.

- a. Ditemukan selang saluran udara yang retak karena usia, pengikatan dengan menggunakan karet ban (bukan menggunakan *clamp*) dan terdapat selang yang lepas dari dudukannya;

1. Agar segera menyusun dan mengimplementasikan Sistem Manajemen Keselamatan Perusahaan Angkutan Umum dengan berpedoman kepada peraturan yang ada;
2. Agar segera melakukan inspeksi secara menyeluruh terhadap semua armada khususnya yang terkait dengan standar persyaratan teknis kendaraan bermotor serta standar pelayanan minimal kendaraan umum sebagai diatur dalam regulasi Pemerintah;
3. Agar melakukan edukasi kepada seluruh pengemudinya terkait *safety driving*.

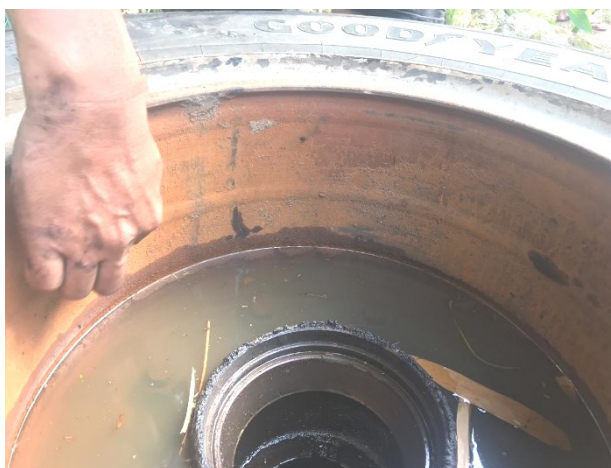
Gambar 4. Tromol mengalami perubahan bentuk (*ovality*)

3. Tromol mengalami perubahan bentuk (*ovality*) dan permukaan kampas pada keempat roda tidak rata. Temuan ini menunjukkan adanya proses *overheat* pada ruang tromol saat mobil bus masuk ke dalam sungai. Tromol dan kampas yang dalam keadaan *overheat* akan mengalami perubahan bentuk saat dilakukan pendinginan secara ekstrem dengan air dingin.

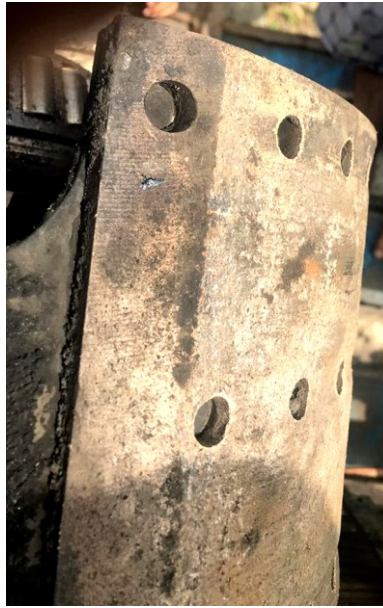
Gambar 5. Permukaan kampas pada ke-4 roda tidak rata

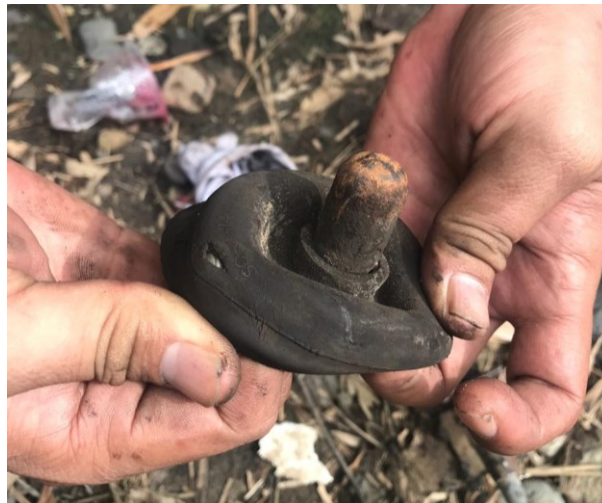
Gambar 6. Seal Cylinder rem roda belakang kiri robek

4. *Seal* silinder roda robek, temuan ini menunjukkan adanya aktivitas penggunaan rem secara maksimal dan kondisi *seal* sudah *aging* sehingga tidak mampu menerima peningkatan temperatur pada ruang silinder roda. Robeknya *seal* pada silinder roda akan mengurangi daya pengereman karena tenaga *hydraulic* pada silinder roda terbentuk dari tingkat presisi antara piston yang dibalut *seal* dan ruang silinder, sehingga saat *seal* tersebut robek maka antara piston dan ruang silinder tidak presisi lagi dan menyebabkan menurunnya tekanan *hydraulic* yang mendorong kampas rem.

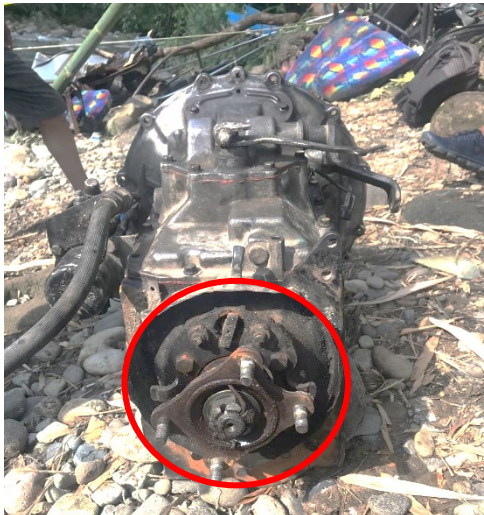
Gambar 7. *Parking Brake shoe* tidak terpasang (tidak ada rem tangan)

2. *Hand brake* tidak terpasang
Mobil bus tidak dilengkapi dengan *hand brake*, pada mobil bus ditemukan selang *hand brake* tidak terpasang dan pada *propeller* tidak terpasang *brake shoe*.

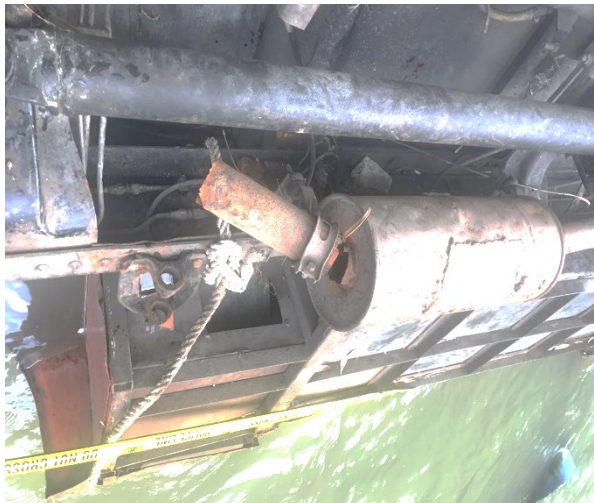
Gambar 8. *Valve Exhaust Brake* tidak terpasang (tidak ada rem pelambat)

5. *Valve exhaust brake* tidak terpasang, temuan ini menunjukkan bahwa mobil bus tidak dilengkapi dengan sistem rem pembantu yang memadai dan hal ini sangat beresiko saat mobil bus melalui turunan panjang;

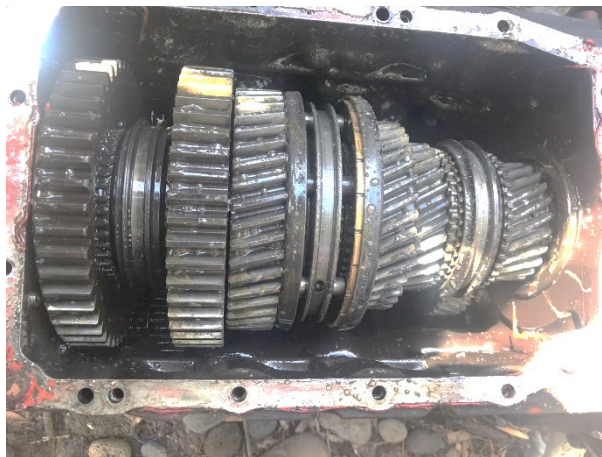
Gambar 9. Gigi persnelling pada posisi netral

7. Gigi *persnelling* pada posisi netral, temuan ini menunjukkan bahwa pengemudi mencoba memindahkan gigi ke gigi *persnelling* rendah saat roda mengalami *brakefading* namun tekanan angin sudah tidak memadai dimana pada kondisi tekanan angin berada di posisi 6 bar, pedal kopling sudah tidak bisa diinjak lagi. Karena pedal kopling tidak berfungsi, dan pengemudi tetap berusaha memindahkan gigi *persnelling* ke posisi rendah, maka secara otomatis gigi *persnelling* akan masuk ke posisi netral.

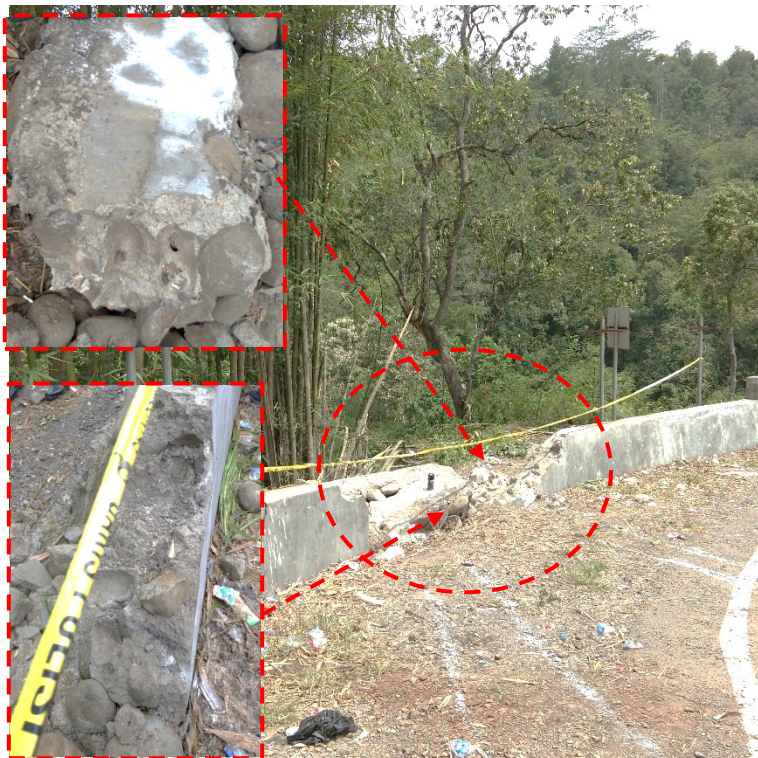
Gambar 10. Pagar Pengaman Jalan dari beton yang jebol tertabrak mobil bus

2. Pada tikungan di lokasi kejadian sudah terpasang pagar pengaman jalan berupa *Median Concrete Barrier* (MCB) setinggi 1,20 meter. Namun demikian justru pada titik gaya *sentrifugal* terbesar hanya terdapat beton setinggi 50 cm dan berbeda konstruksinya dengan MCB dan menjadi titik tumbuk saat mobil bus mengalami gagal rem sehingga tidak mampu menahan benturan dan menyebabkan mobil bus masuk ke dalam jurang kedalaman \pm 100 meter;
3. Tidak ditemukan adanya papan peringatan terkait dengan kondisi jalan yang menurun dan berkelok agar pengemudi bus dan truk menggunakan gigi rendah (*engine braking*).

11. Tidak terdapat jejak pengereman pada tempat kejadian kecelakaan;
12. Dinding penahan yang ditabrak oleh Mobil Bus adalah dinding terpendek (50 cm) sementara yang lainnya setinggi 120 cm, dan terlemah konstruksinya (terbuat dari batu semen) sementara lainnya berupa beton MCB;

1. Perbaiki pagar pengaman jalan terutama pada bagian kaki tikungan dengan menggunakan MCB sebagaimana pengaman jalan pada badan jembatan, dan jika memungkinkan dibuat tandem sehingga lebih kokoh mengingat pada titik tersebut merupakan titik jatuh bagi kendaraan yang mengalami kehilangan kendali saat berbelok akibat pengaruh gaya sentrifugal;
2. Pada ruas jalan dengan turunan panjang agar dipertimbangkan disediakan jalur penyelamat, mengingat resiko kegagalan pengereman pada kendaraan besar seperti bus dan truk dapat terjadi karena mengalami *brakefading*, sebagai referensi *International Road Assessment Program* (IRAP) merekomendasikan standar keselamatan untuk jalan menurun sepanjang 1,5 kilometer disediakan 1 (satu) jalur penyelamat sebagai bagian dari *forgiving road* (jalan yang memaafkan);

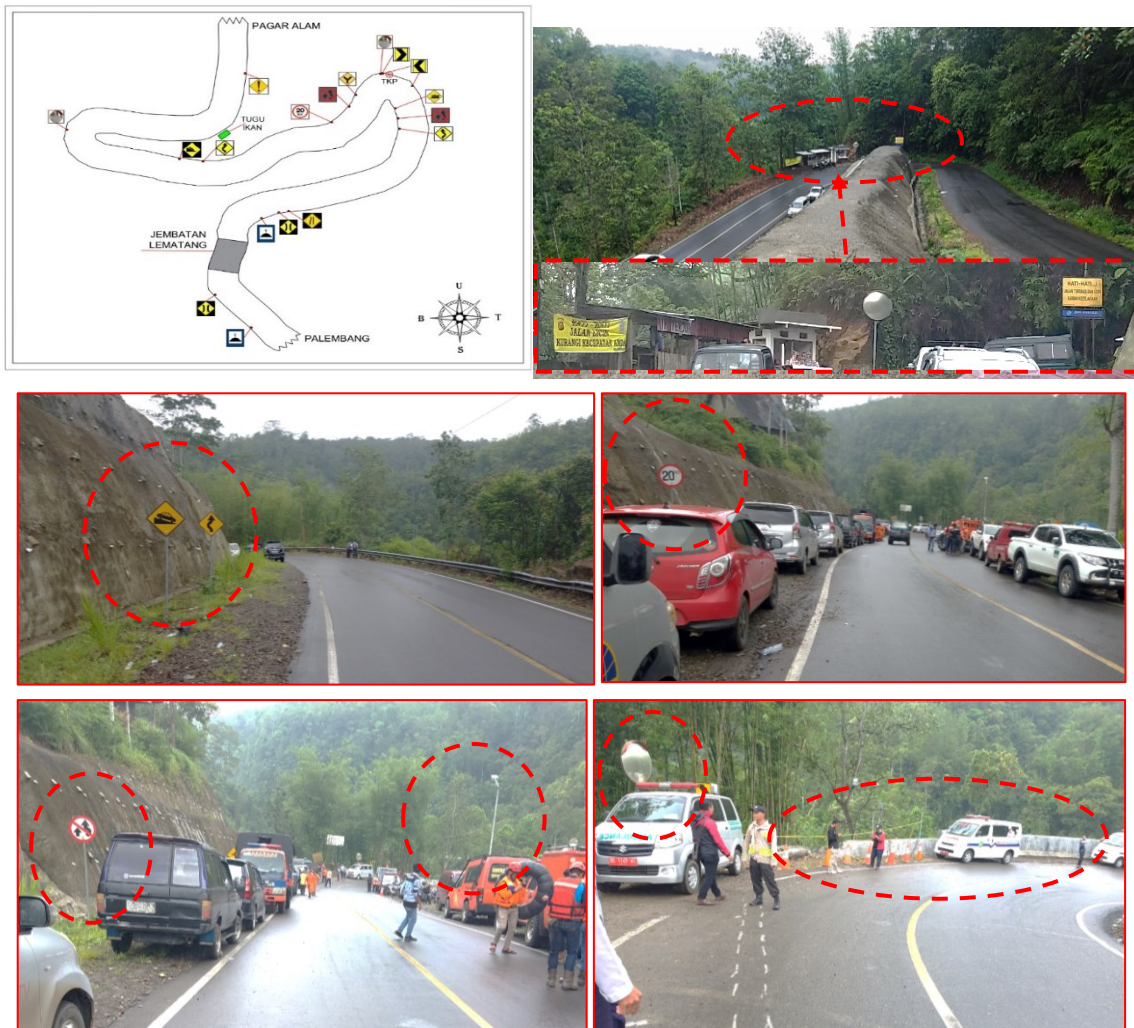
Gambar 11. Terpasang rambu petunjuk, peringatan, marka solid, cermin, PJU dan banner keselamatan serta posko Dishub Pagar Alam

2. Kondisi lingkungan perbukitan dan geometrik jalan berkelok turunan panjang di ruas Jalan Lintas Pagar Alam Lahat, perlu penanganan khusus. Balai Pengelola Transportasi Darat Sumatera Selatan agar dapat memasang perlengkapan jalan seperti peringatan dan perintah memakai persneling gigi rendah (*engine breaking*), pagar pengaman jalan, delineator, paku jalan serta lampu penerangan jalan;

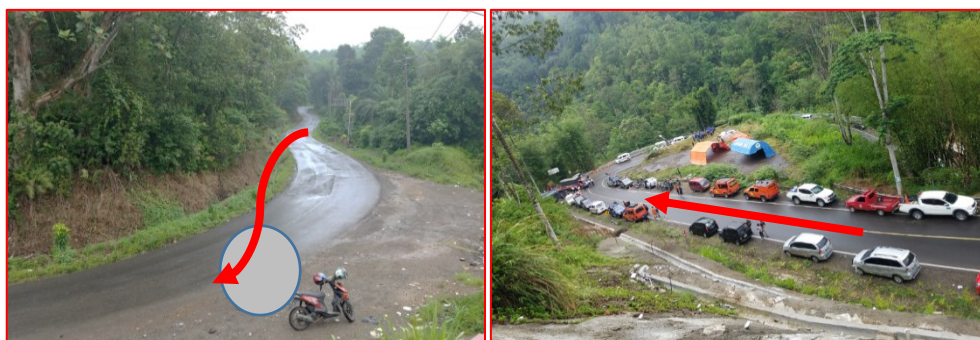
Gambar 12. Jalan Lintas Pagar Alam Lahat perbukitan, berkelok dan menurun panjang

1. Ruas jalan pada lokasi kecelakaan adalah daerah perbukitan dengan geometrik jalan menurun panjang dan berkelok. Pada kondisi jalan seperti ini sangat berisiko terjadinya fenomena *brakefading* atau kampas yang mengalami *overheat*. Hal ini biasanya terjadi pada jenis kendaraan bus dan truk yang menggunakan gigi *persnelling* tinggi dan kecepatan tinggi saat melewati turunan dan hanya mengandalkan fungsi kerja rem utama untuk mengendalikan kecepatan. Penggunaan rem utama secara maksimal ini selain bisa berdampak pada *brakefading* juga bisa berdampak pada risiko *vapour lock* maupun kekurangan angin yang berujung pada kegagalan sistem pengereman;

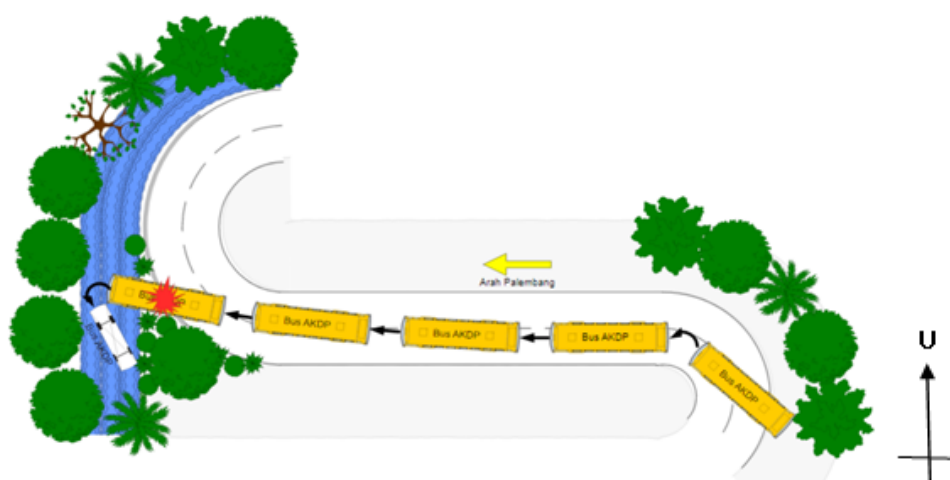
Gambar 13. Skema mobil bus AKAP jatuh ke jurang

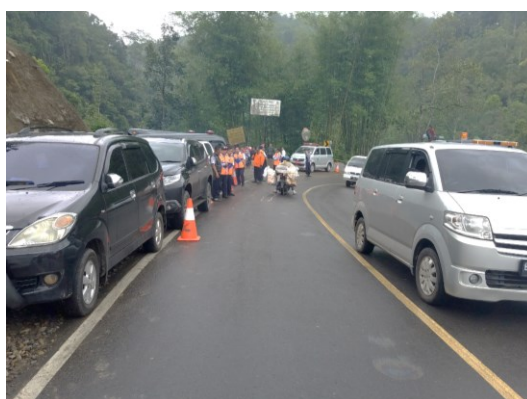
Gambar 14. Tidak ada *skid mark* dan *scratch marks*
