**LAPORAN AKHIR
KNKT.20.01.01.01**

Laporan Investigasi Kecelakaan Lalu Lintas dan Angkutan Jalan

Kecelakaan Tunggal Tergulingnya Mobil Tangki

PT. Elnusa Petrofin (BA-8146-QU)

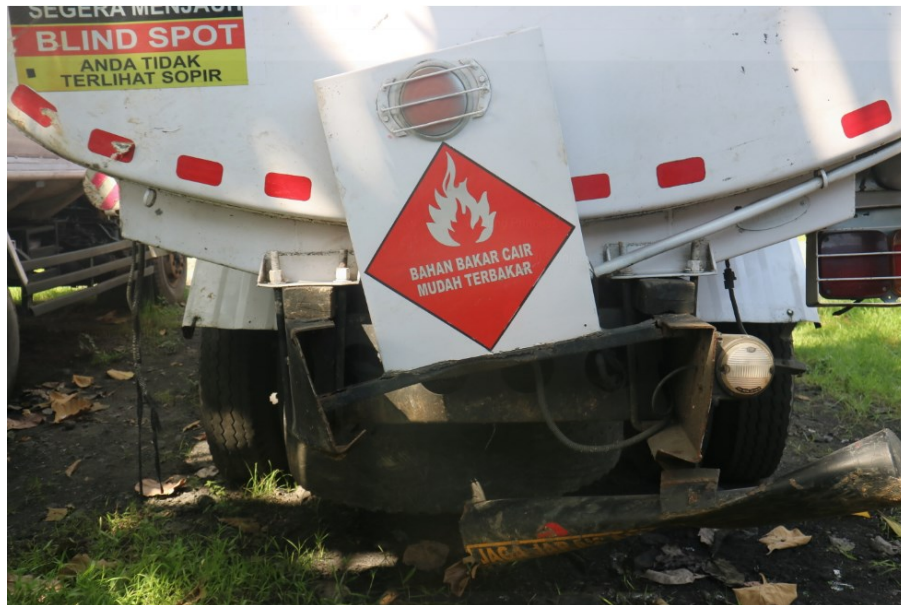
Berdasarkan hasil investigasi, mobil tangki telah mengalami benturan pada bumper belakang kendaraan, bagian kabin pengemudi, dan pada bagian tutup *mainhole* tangki. Sebagian bumper belakang ada yang terlepas dan terdeformasi (Gambar 2).

Gambar 2. Bumper belakang mobil tangki yang terlepas dan terdeformasi.

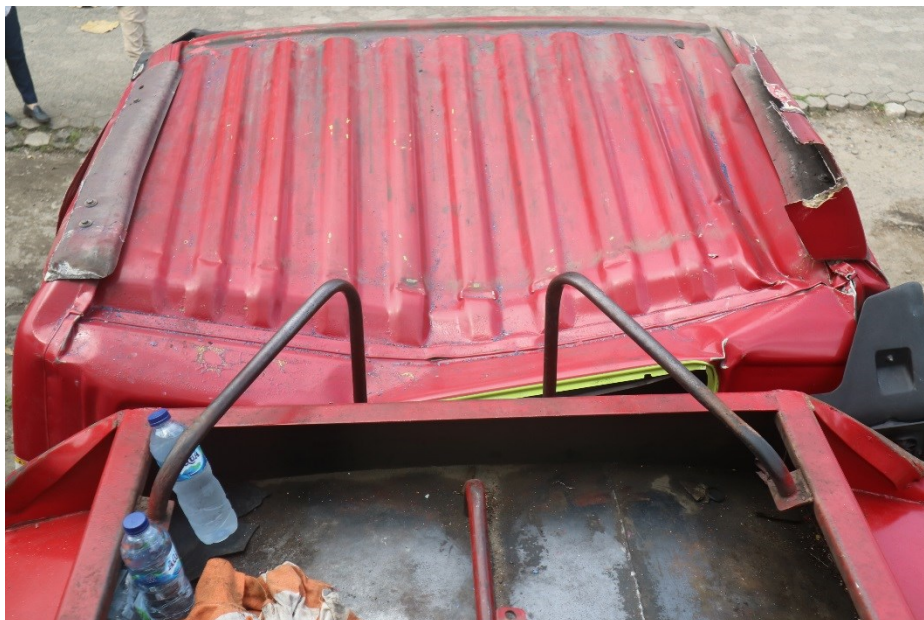
Mahkota yang berada di atap kabin mobil tangki terlepas serta bagian atap kabin terdeformasi (Gambar 3).

Gambar 3. Bagian atap kabin pengemudi yang terdeformasi.

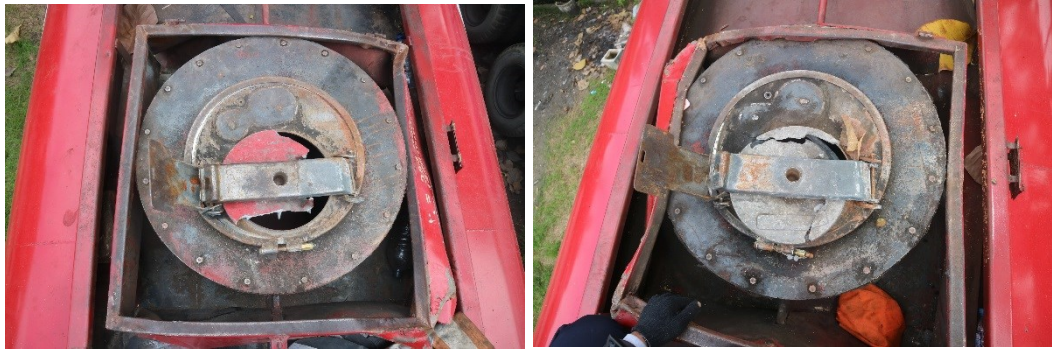
Kedua tutup *main hole* tangki pecah (Gambar 4). Pemeriksaan kaca kabin menunjukkan bahwa hanya kaca bagian depan yang pecah akibat benturan yang terjadi (Gambar 5).

Gambar 4. Kedua tutup main hole mobil tangki yang pecah.

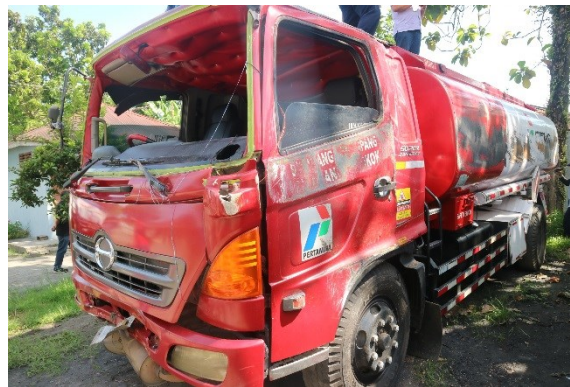
Gambar 5. Kondisi kaca depan mobil tangki yang telah pecah.

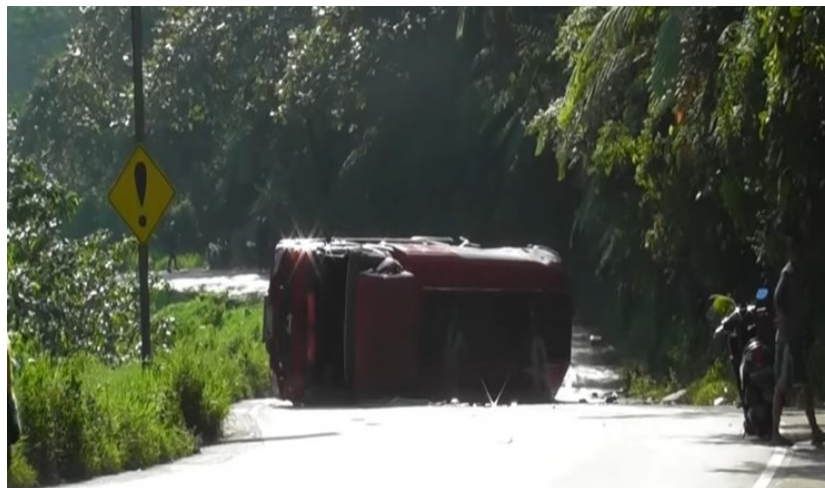
Mobil tangki mengalami benturan sebanyak tiga kali. Pertama ketika mobil tangki bergerak mundur dan diarahkan pengemudi kearah kiri sehingga menabrak tebing pada bagian bumper belakang. Kedua, ketika mobil tangki oleng ke kanan setelah membentur tebing, bagian atap mobil tangki berbenturan dengan permukaan jalan. Beberapa saat kemudian mobil tangki oleng ke kiri, membentur permukaan jalan dan terhenti dengan posisi akhir ban kanan di sisi atas (Gambar 6, Gambar 7).

Gambar 6. Posisi terakhir mobil tangki setelah terguling dilihat dari arah Solok ke Padang.

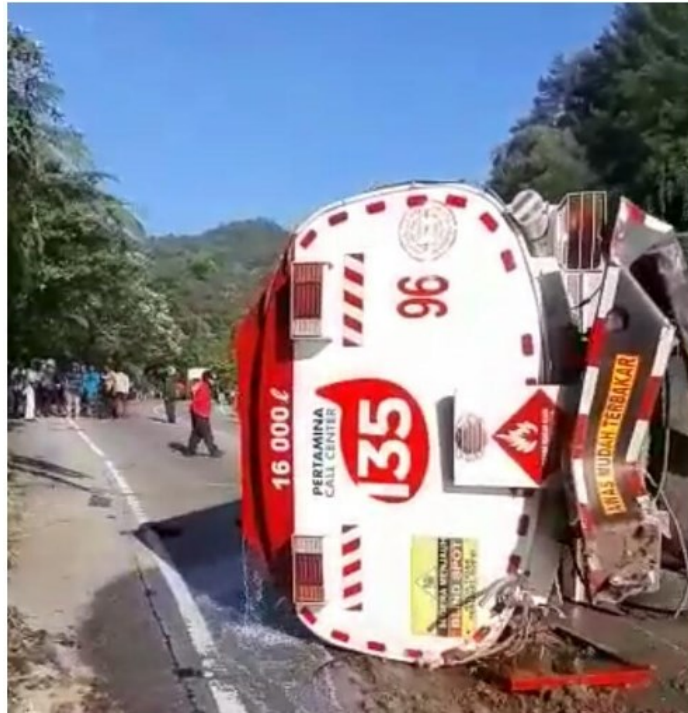
Gambar 7. Posisi terakhir mobil tangki setelah terguling dilihat dari arah Padang ke Solok.

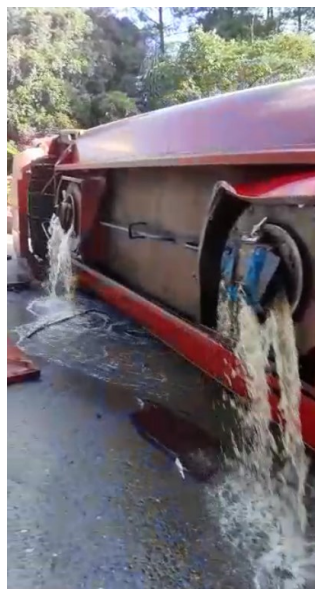
Berdasarkan hasil investigasi ditemukan bahwa isi tangki keluar melalui tutup main hole yang telah pecah (Gambar 8). Dari total 16.000 liter muatan tangki hanya 6.000 liter muatan tangki yang tersisa pada saat mobil tangki dievakuasi.

Gambar 8. Isi tangki yang keluar dari tutup main hole yang telah pecah.

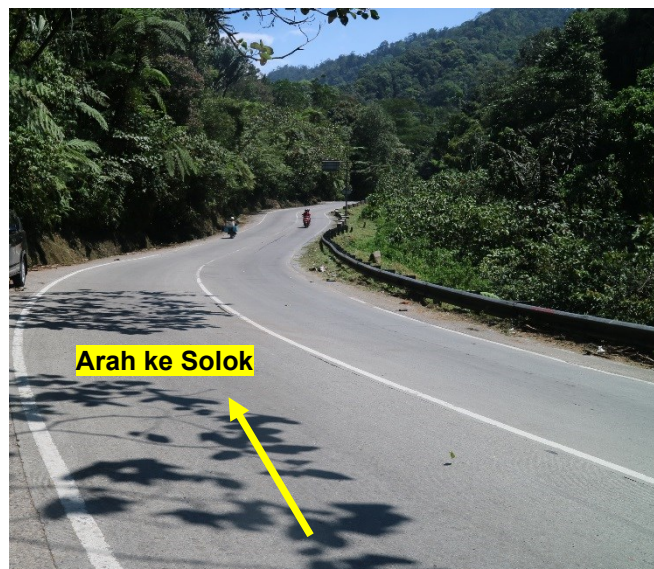
Berdasarkan hasil peninjauan lapangan memperlihatkan bahwa jalan di lokasi terjadinya kecelakaan merupakan jalan nasional yang berfungsi sebagai arteri primer. Arus lalu lintas jalan nasional tersebut adalah berupa dua jalur dua arah tanpa median. Total lebar badan di lokasi titik kecelakaan adalah 6,9 meter dan lebar bahu jalan bervariasi.

Gambar 10. Kondisi jalan sekitar 100 meter sebelum lokasi kecelakaan dari arah Padang menuju Solok

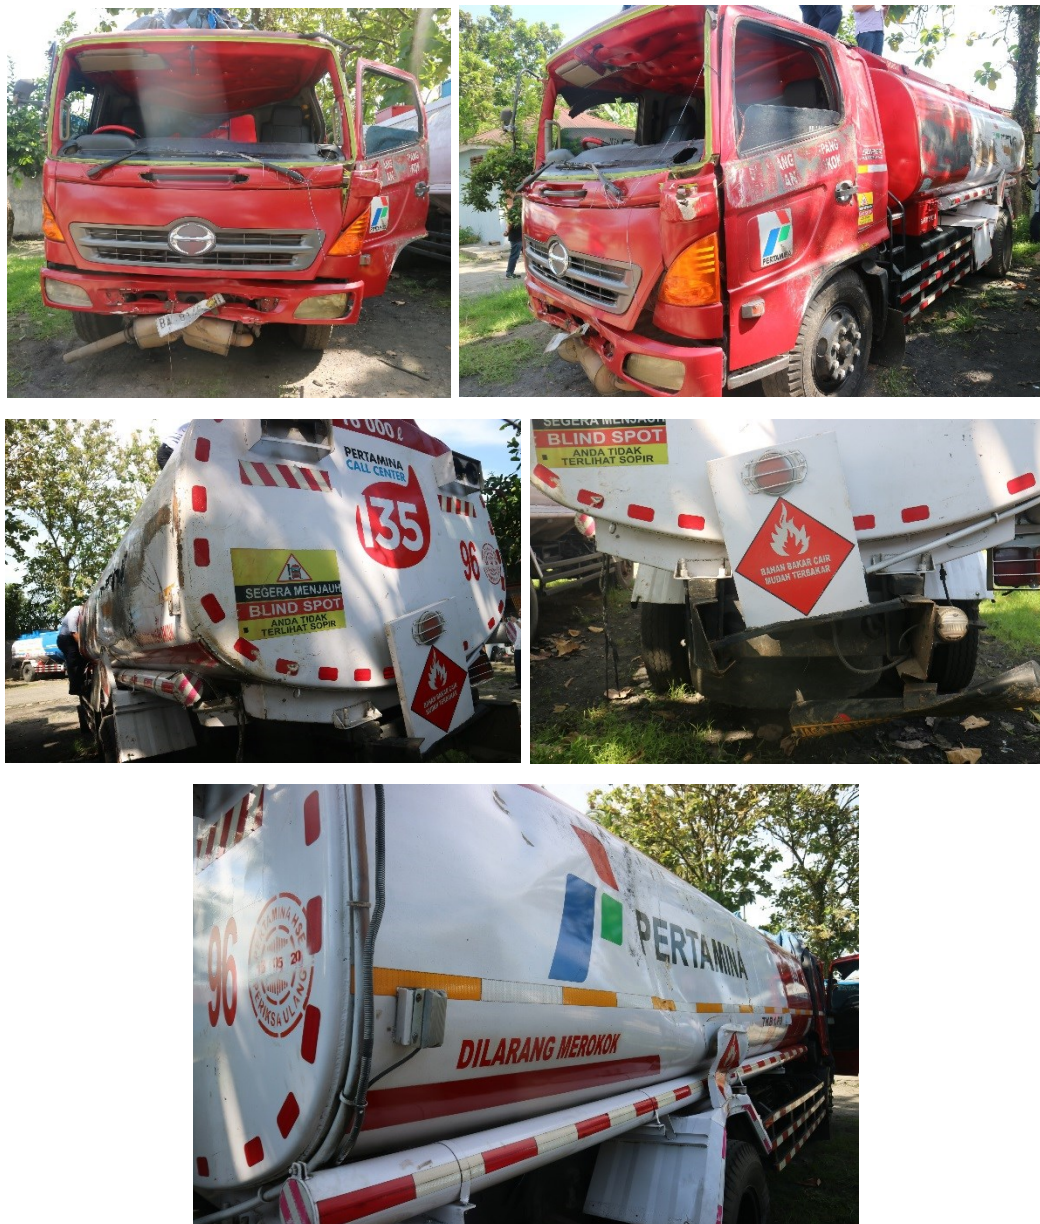
Tim investigasi KNKT telah melakukan pemeriksaan kendaraan dengan melibatkan tim investigasi dari PT. Elnusa Petrofin dan didampingi oleh mekanik perusahaan. Pemeriksaan dilakukan terhadap kondisi secara umum pada seluruh bagian mobil tangki dan juga pada bagian-bagian khusus yang diindikasikan berkontribusi terhadap terjadinya kecelakaan. Pemeriksaan kondisi mobil tangki pada setiap sisi kendaraan dapat dilihat pada Gambar 11 berikut.

Gambar 11. Kondisi tiap sisi mobil tangki pasca kecelakaan.

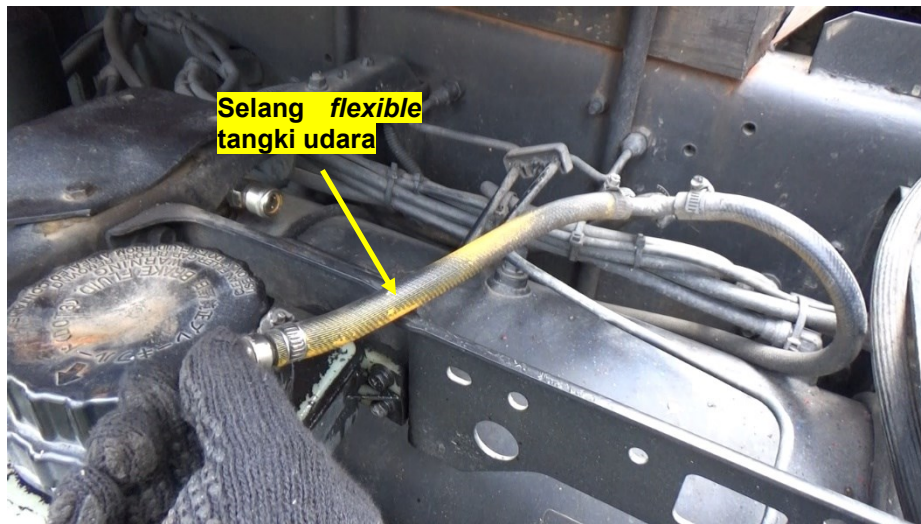
Peninjauan selang *flexible* tangki udara menunjukkan bahwa terdapat perbedaan jenis selang pada salah satu selang *flexible* tangki udara yang digunakan mobil tangki dengan mobil tangki lainnya yang sejenis (karoseri dan sasis sama). Penggunaan selang yang berbeda jenis ini telah diketahui oleh AMT I. Pada saat pemeriksaan dilakukan tim investigasi KNKT, ditemukan bahwa selang yang diindikasikan terlepas pada saat kejadian adalah dalam kondisi terpasang saat kendaraan diperiksa.

Gambar 12. Kondisi salah satu selang *flexible* tangki udara di mobil tangki yang terlibat kecelakaan.

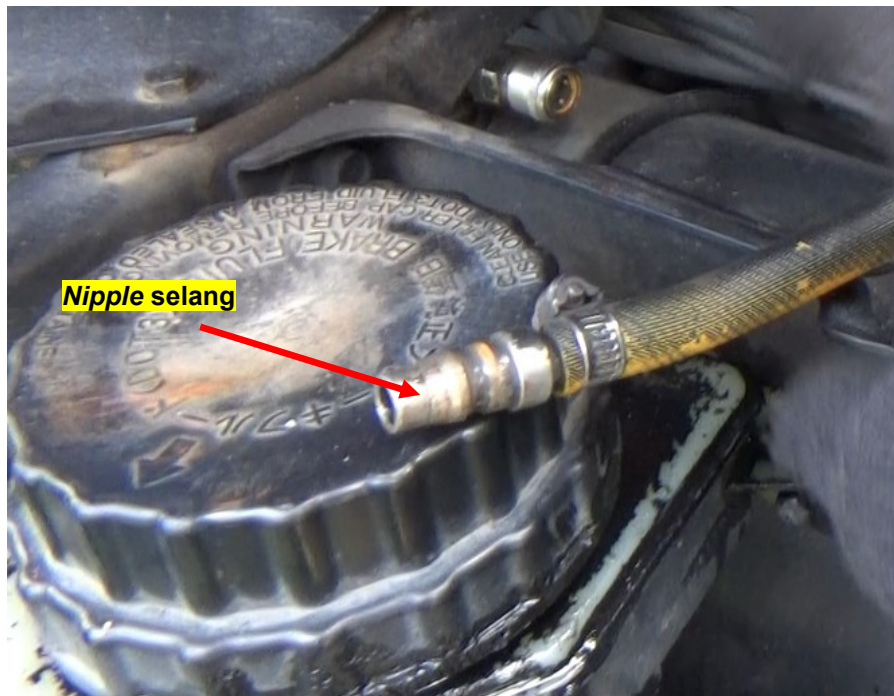
Pada pemeriksaan *nipple* selang yang diindikasikan terlepas memperlihatkan bahwa *nipple* mudah sekali diputar (*nipple* longgar). Pemeriksaan kondisi klem yang mencengkeram selang ke *nipple* menunjukkan bahwa klem masih kencang.

Gambar 14. Nipple selang yang kondisinya longgar.

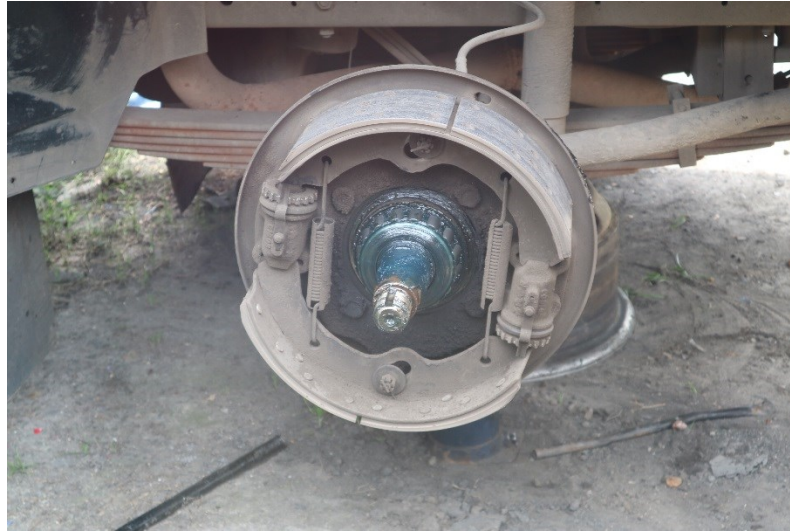
Pemeriksaan sistem rem dilakukan pada roda kiri depan. Dari hasil pemeriksaan didapatkan bahwa kelengkapan rem seperti kampas, pegas pembalik adalah masih lengkap (Gambar 15). Kampas terlihat masih memiliki ketebalan yang cukup. Pegas

pembalikan masih dalam kondisi baik (tidak meregang ketika dalam kondisi rem tidak digunakan). Karet silinder rem dalam kondisi tidak sobek.

Gambar 15. Kondisi rem roda kiri-depan mobil tangki.

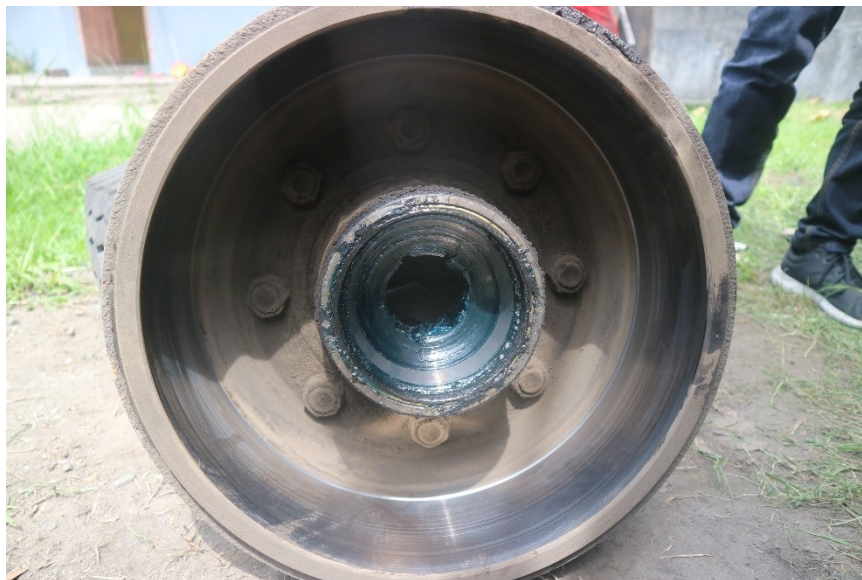
Namun terdapat goresan-goresan pada tromol rem dan kondisi permukaan tromol tidak rata/ bergelombang.

Gambar 16. Kondisi tromol roda kiri-depan mobil tangki.

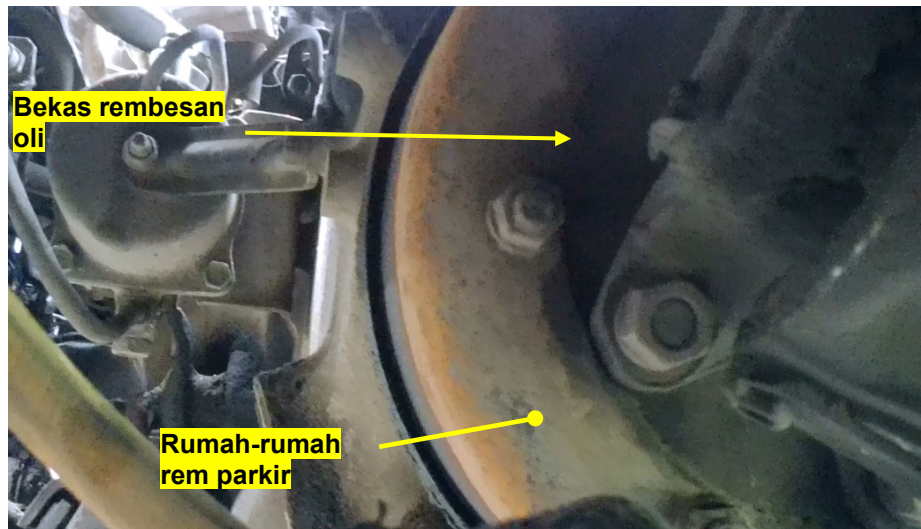
Pemeriksaan rem parkir menunjukkan bahwa pada rumah rem parkir terdapat bekas rembesan oli (Gambar 17). Bekas rembesan ini terlihat sudah cukup lama terjadi di rumah-rumah rem parkir tersebut. Hal ini dapat dibandingkan pada rumah rem parkir mobil tangki

Gambar 17. Kondisi rumah-rumah rem parkir mobil tangki.

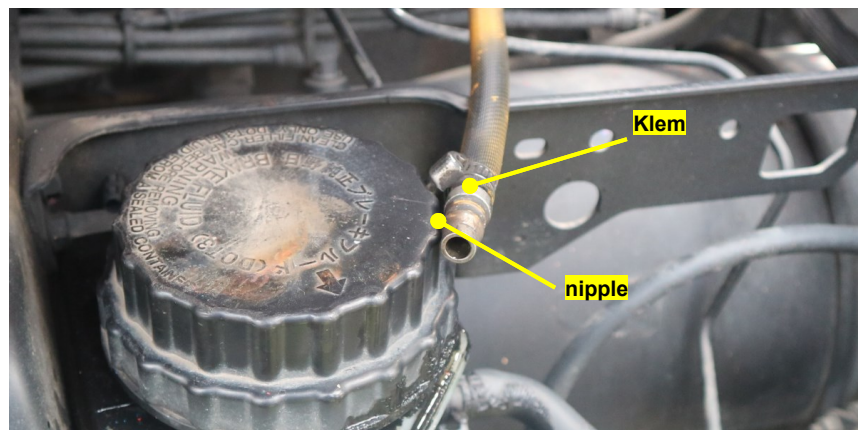
Lain halnya dengan konektor pada selang yang terlepas. Dapat dilihat bahwa konektor untuk selang yang terlepas adalah berupa *nipple* yang ditancapkan ke lubang selang dan dikencangkan dengan menggunakan klem. Tentunya dari segi kekuatan akan berbeda jauh dengan konektor buatan manufaktur karena permukaan ujung dicekam oleh konektor selang yang terlepas hanya sebagian saja.

Gambar 25. Selang *flexible* yang terlepas.

Jadi pada kasus ini, terdapat dua hal yang berhubungan dengan suku cadang yang menjadi *hazard* dan berpotensi menyebabkan kecelakaan. Pertama, jenis selang yang digunakan. Kedua, konektor yang bersesuaian dengan material suku cadang.

Untuk mengatasi permasalahan selang yang terlepas di sambungan maka penggunaan jenis selang harus bersesuaian dengan spesifikasi standar komponen suku cadang pabrikan truk atau karoseri (Gambar 26). Tentunya, jika komponen suku cadang merupakan desain dari karoseri maka pihak karoseri harus dapat menerangkan spek suku cadang yang digunakan apakah bersesuaian dengan kebutuhan teknis dan kondisi lingkungan kerja tempat suku cadang dioperasikan.

Selain itu, untuk mengatasi *hazard* di sambungan maka penggunaan konektor yang tepat juga diperlukan. Konektor yang digunakan harus sesuai dengan karakter material sehingga menjamin sambungan tetap kencang walaupun material berada dalam kondisi getas. Jadi jika pada kasus ini konektor yang digunakan adalah *nipple* yang dikombinasikan dengan klem pengencang, maka material selang yang digunakan harus sesuai dengan karakter mekanika suatu kombinasi *nipple* dan klem tersebut sehingga tingkat kekuatan sambungan akan selalu sama dalam berbagai kondisi.

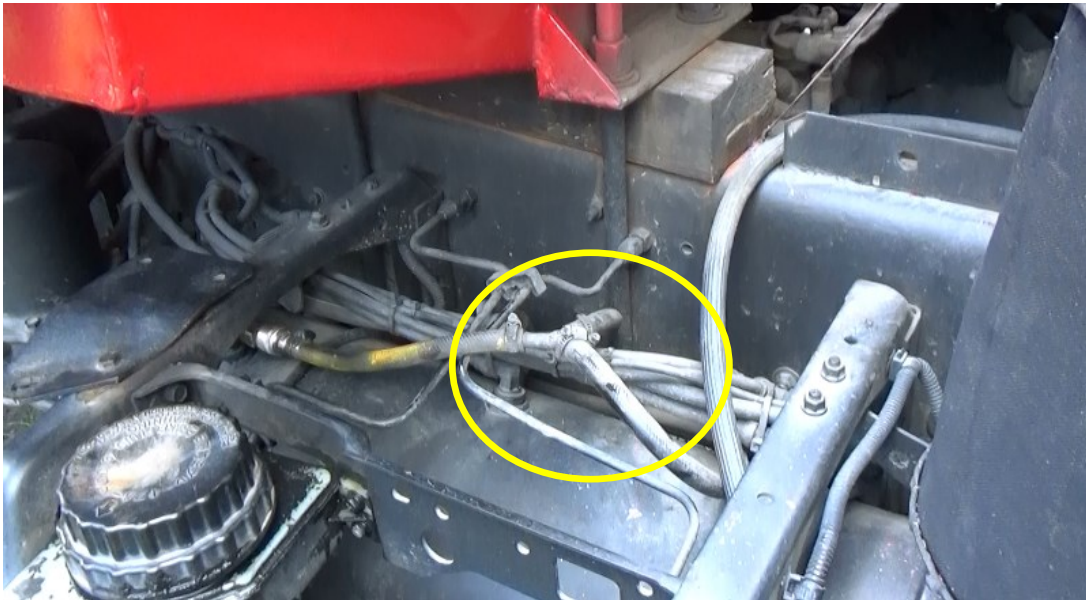
Berdasarkan pemeriksaan kendaraan terlihat bahwa selang *flexible* yang terlepas adalah berbeda dengan selang *flexible* keluaran karoseri. Penelusuran pada selang *flexible* yang terlepas memperlihatkan bahwa selang dibuat menjadi bercabang (Gambar 28). Tentunya hal ini akan berbeda dengan bawaan karoseri dimana tidak ada percabangan pada selang *flexible* tangki udara (Gambar 13).

Gambar 28. Percabangan pada selang flexible tangki udara mobil tangki.

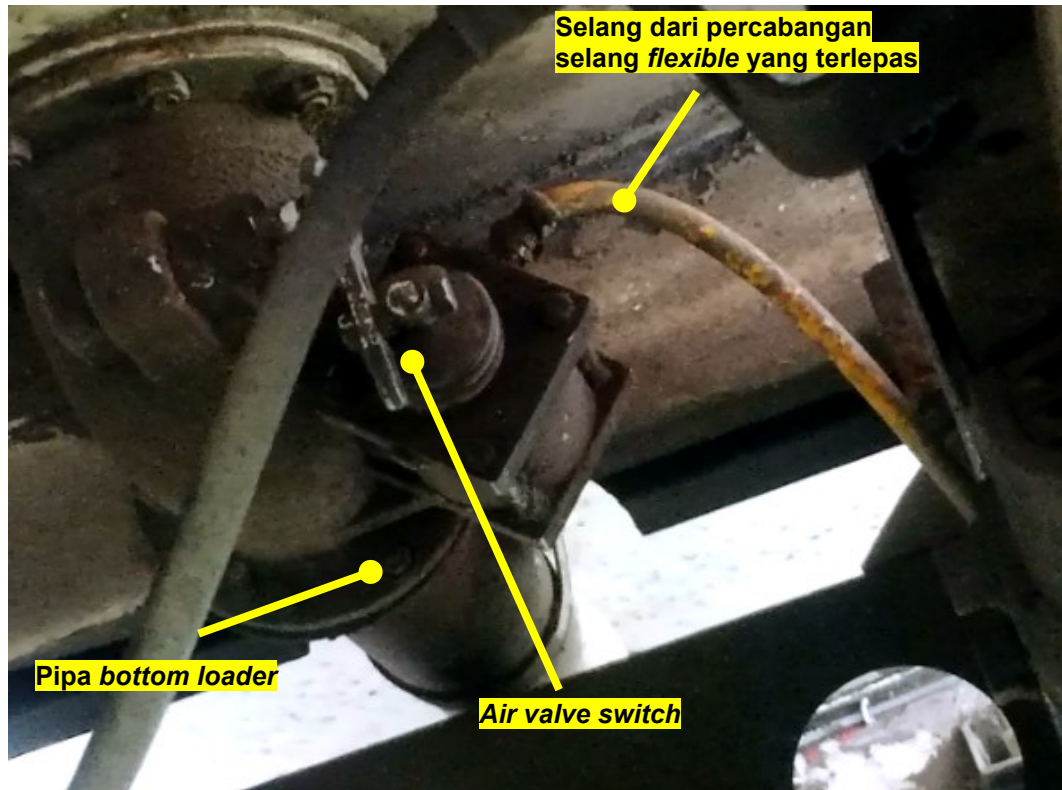
Penelusuran lebih lanjut pada selang yang berlanjut dari cabang pertama memperlihatkan bahwa selang dihubungkan ke keran katup udara (*air valve switch*) di pipa pengisian tangki (*bottom loader*) yang dapat dilihat pada Gambar 29. Penelaahan selanjutnya menghasilkan temuan bahwa *interlock* untuk *bottom loader* telah berada dalam kondisi rusak. Oleh karena itu, proses pembukaan *bottom loader* untuk mengeluarkan bahan bakar yang tersimpan di tangki tidak melalui komponen *interlock* melainkan dilewatkan secara langsung (*bypass*). Temuan selanjutnya, sensor untuk proses pengisian di tutup *mainhole* juga telah dilepas.

Gambar 29. Sistem pengisian tangki mobil tangki yang terlibat kecelakaan.

Modifikasi mobil tangki yang dilakukan oleh perusahaan pemilik kendaraan ini berpotensi sebagai *hazard*. Proses *bypassing* sistem *interlock* menyebabkan *keran* katup udara (*air valve switch*) menjadi selalu terbuka. Akibatnya, bahan bakar yang tersimpan dalam tangki akan selalu terhubung dengan pipa *bottom loader*. Apabila terjadi kebocoran pada pipa *bottom loader* maka bahan bakar yang tersimpan dalam tangki akan terus menerus keluar.

Dengan demikian, berbagai hal yang berisiko terkait dengan modifikasi kendaraan harus dihindari. Terlebih kendaraan yang dimodifikasi adalah kendaraan pengangkut barang berbahaya (*dangerous good*) yang jika terjadi kecelakaan dapat menimbulkan dampak yang parah terhadap lingkungan di sekitar terjadinya kecelakaan. Oleh karena itu, modifikasi mobil tangki seperti yang dilakukan oleh perusahaan pemilik kendaraan dan juga karoseri adalah sesuatu yang tidak diperkenankan dan tidak dapat diberikan toleransi. Kedepannya, PT. Elnusa Petrofin harus mulai melakukan inventarisasi ulang mengenai asset mobil tangki yang dimilikinya baik itu pribadi maupun sewaan. Jika ditemukan ada mobil tangki yang dilakukan modifikasi seperti pada kasus ini maka mobil tangki tersebut harus segera dibebastugaskan dan tidak boleh dioperasikan kembali.

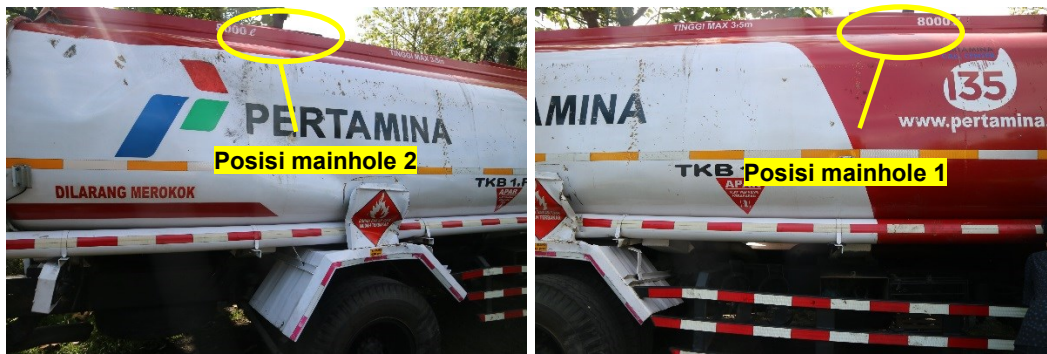
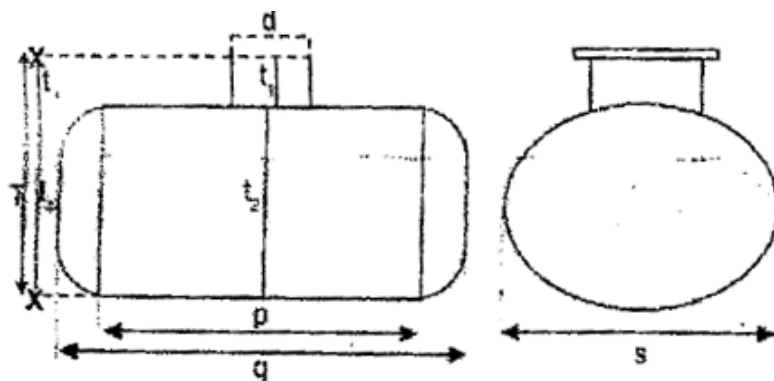
harus dibuat sesuai dengan struktur yang ada sehingga hasil pengukuran akan bersesuaian dengan gambar yang telah dibuat.

Gambar 32. Perbandingan antara struktur tangki dengan gambar teknik uji tera UPTD Metrologi Legal Dinas Perdagangan Pemerintah Kota Padang. (a) Struktur tangki memperlihatkan terdapat dua mainhole pada tangki berkapasitas 16.000 liter. (b) Gambar teknik hanya memperlihatkan satu lubang *mainhole* pada tengah-tengah tangki.
